**REF.:** CONTRATO DE OBRA N° 116 DE 2018. PROYECTO 059/20217. MEJORAMIENTO DE LA VÍA PRINCIPAL QUE CONDUCE DESDE INTERSECCIÓN FUNDADORES HASTA ACCESO CIUDAD PORFÍA EN EL MUNICIPIO DE VILLAVICENCIO, META ETAPA 02"

**ASUNTO:** CALIDAD DE LAS ESTRUCTURAS DE SUMIDEROS LATERALES.

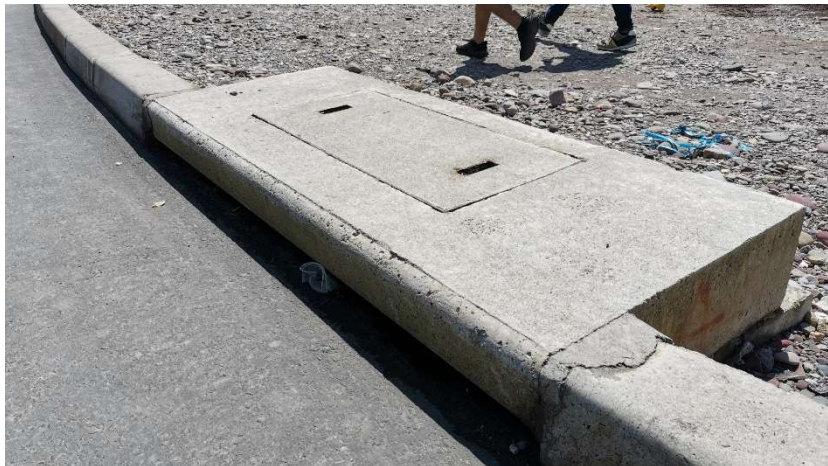
*Imagen 1. Sumidero con área de captación reducida, Eje 10 K0+160.*

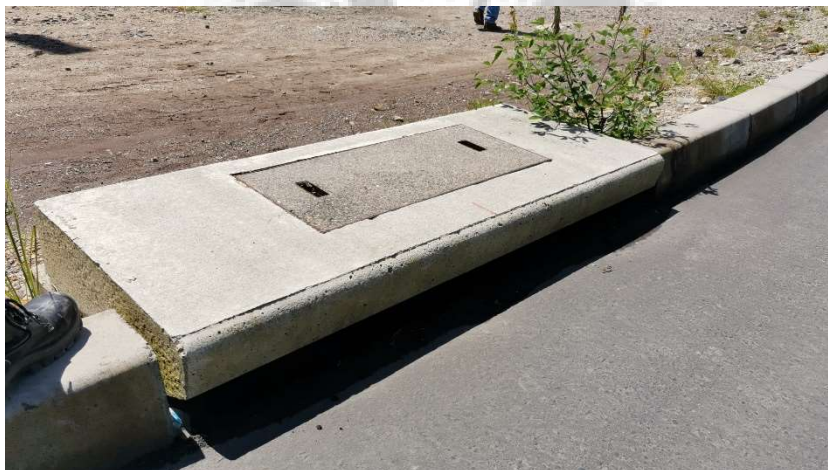
*Imagen 2. Sumidero con área de captación reducida, Eje 10 K0+140.*

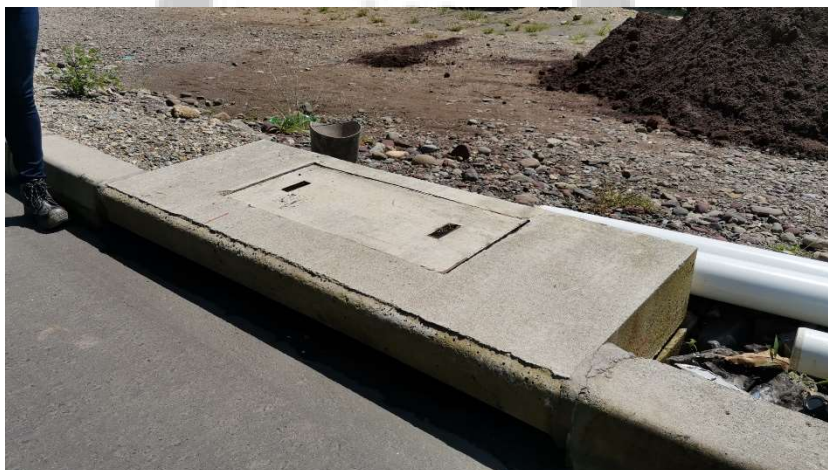
*Imagen 3. Sumidero con área de captación reducida, Eje 10 K0+115.*

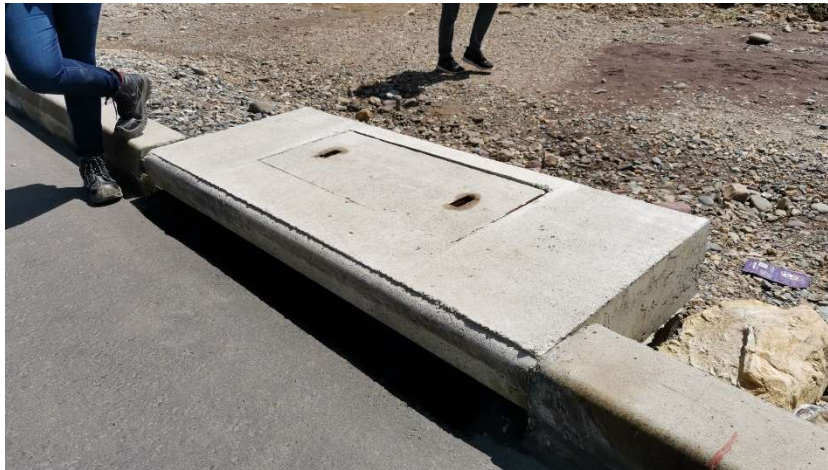
*Imagen 4. Sumidero con área de captación reducida, Eje 10 K0+071.*

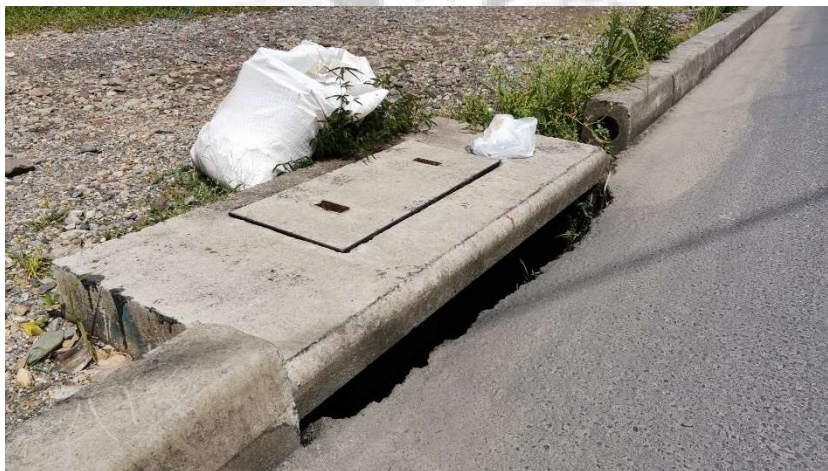
*Imagen 5. Tapa de Sumidero mal alineado, Eje 10 K0+105.*

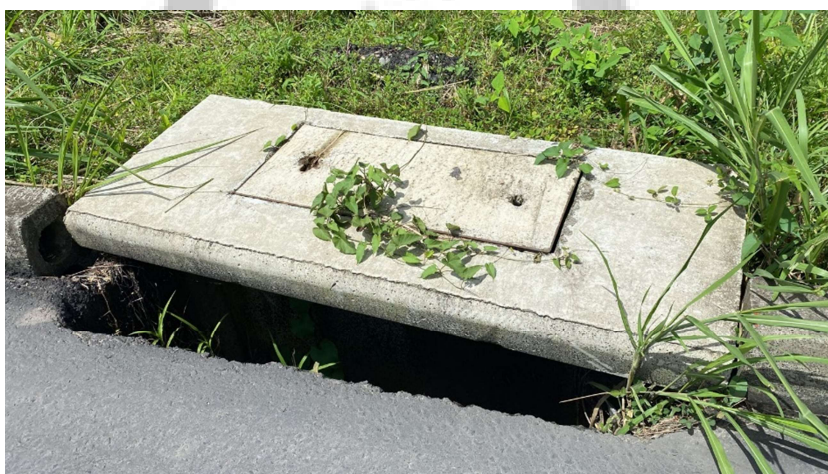
*Imagen 6. Tapa de Sumidero mal alineado, Eje 9 K0+045.*

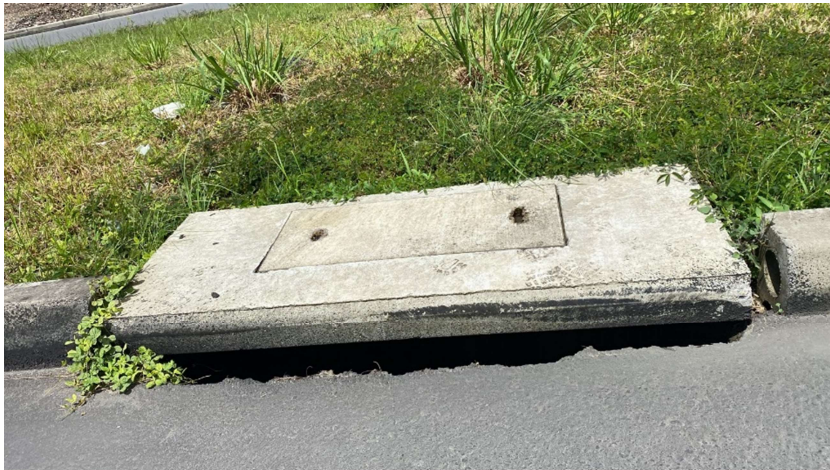
*Imagen 7. Tapa de Sumidero mal alineado, Eje 9 K0+025*

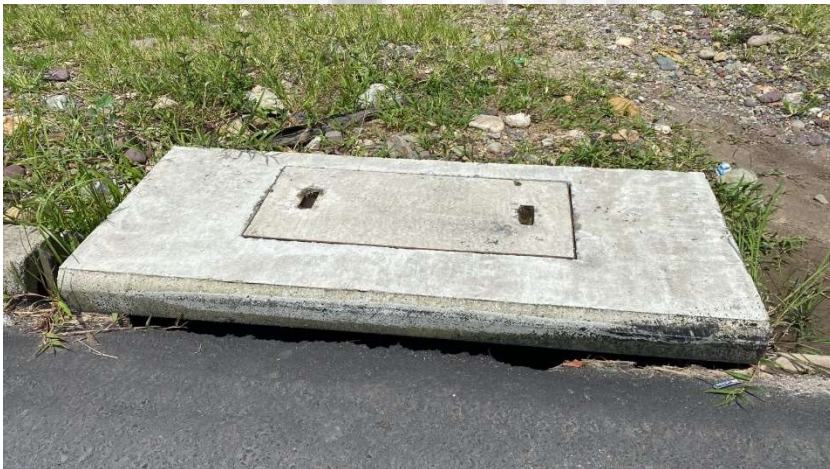
*Imagen 8. Sumidero con área de captación reducida, Eje 9 K0+015.*

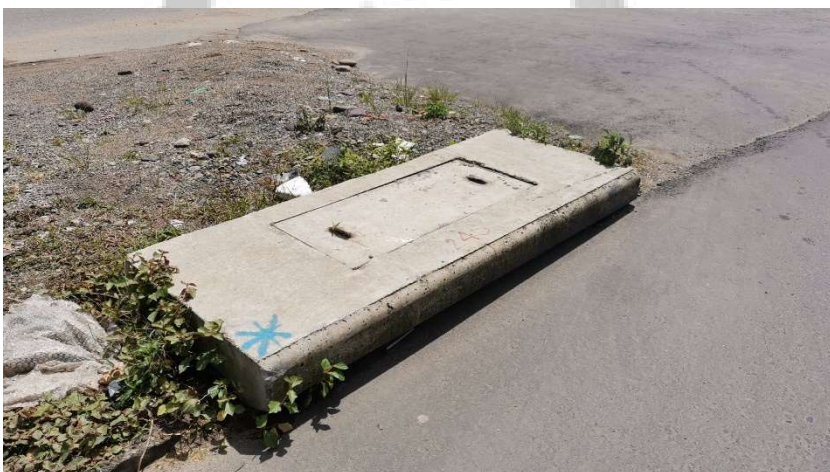
*Imagen 9. Sumidero con área de captación reducida, K2+243 calzada izquierda en separador.*

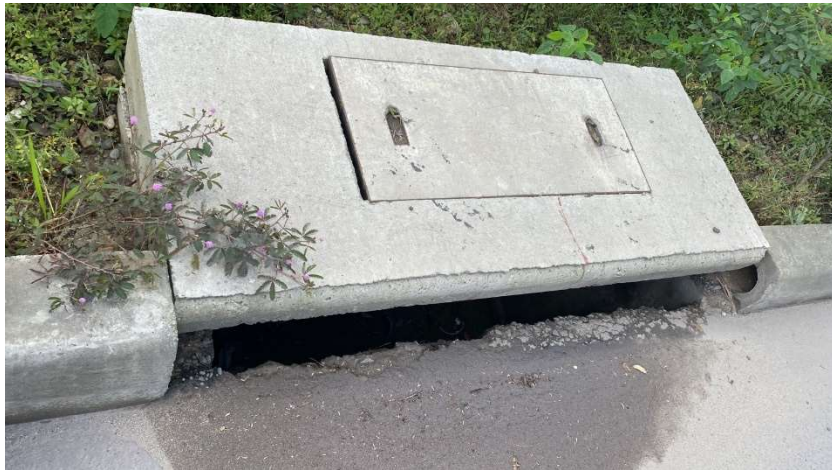
*Imagen 10. Tapa de Sumidero mal alineada, K2+420 calzada derecha.*

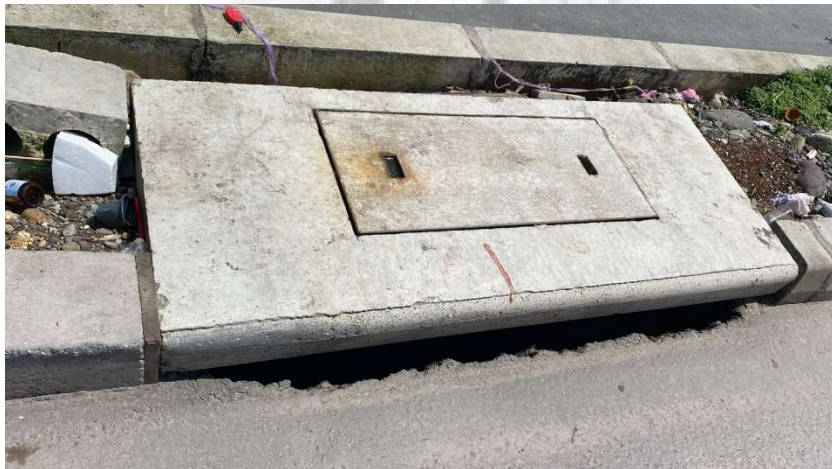
*Imagen 11. Sumidero con área de captación reducida, K2+370 calzada derecha.*

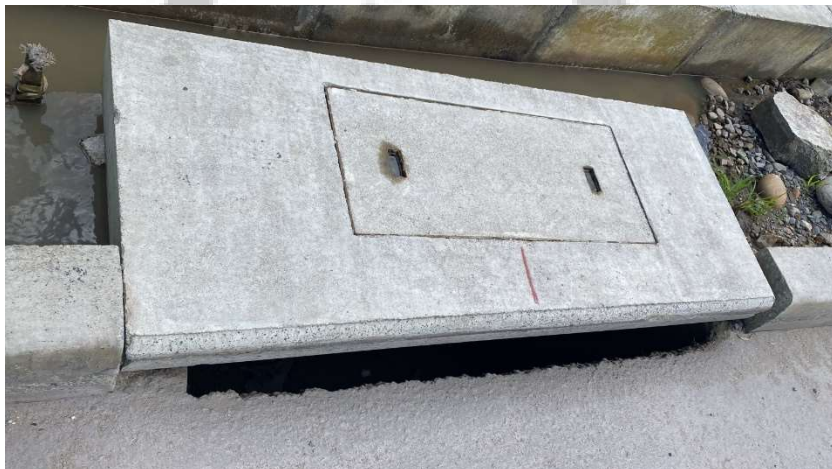
*Imagen 12. Sumidero con área de captación reducida, K2+280 calzada derecha.*

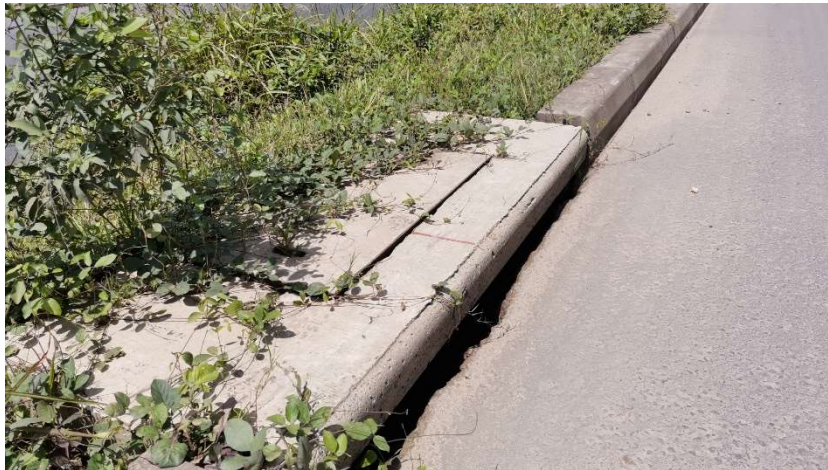
*Imagen 13. Sumidero con área de captación reducida, K2+315 calzada izquierda en separador.*

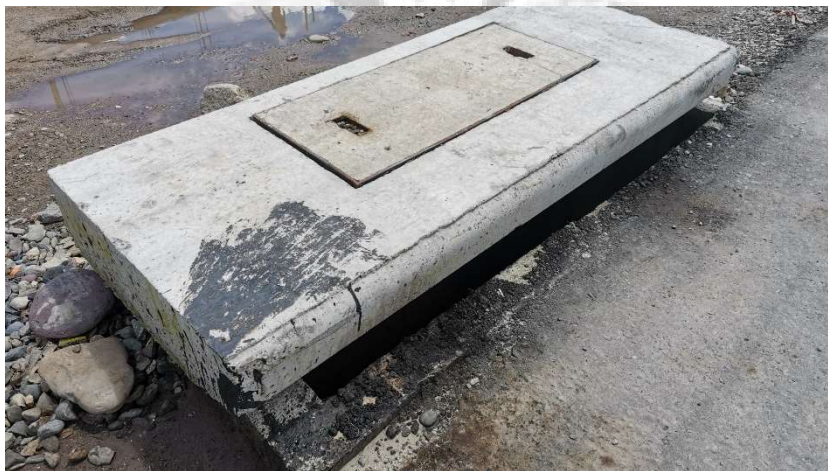
*Imagen 14. Sumidero con deficiente área de captación, Eje 5 K0+185.*

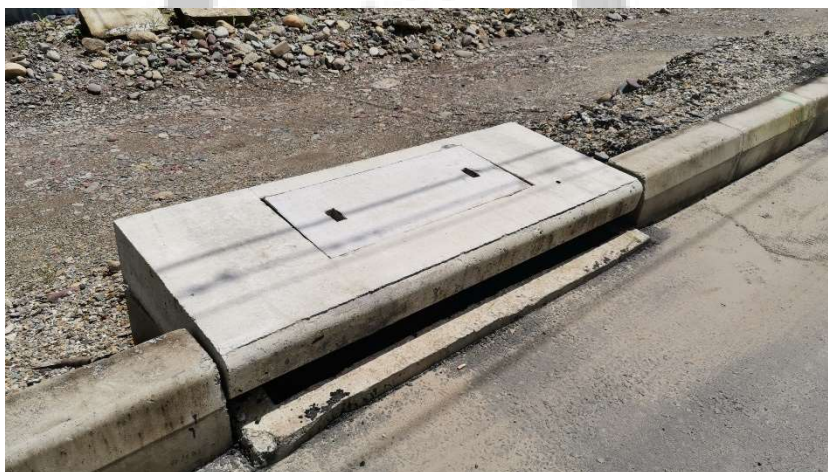
*Imagen 15. Sumidero con deficiente área de captación, Eje 5 K0+163.*

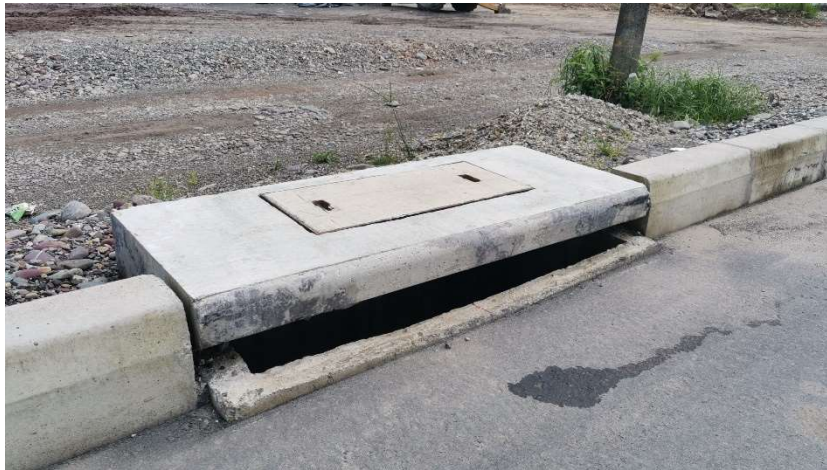
*Imagen 16. Sumidero con deficiente área de captación, Eje 5 K0+115.*

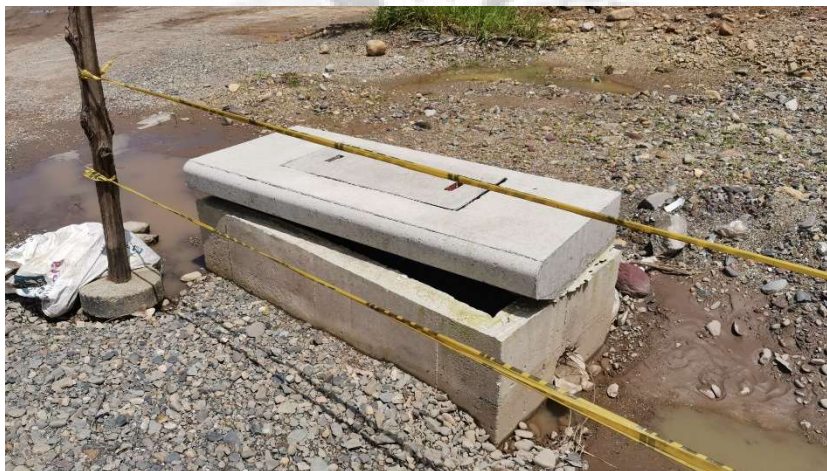
*Imagen 17. Sumidero con deficiente área de captación, Eje 5 K0+084.*

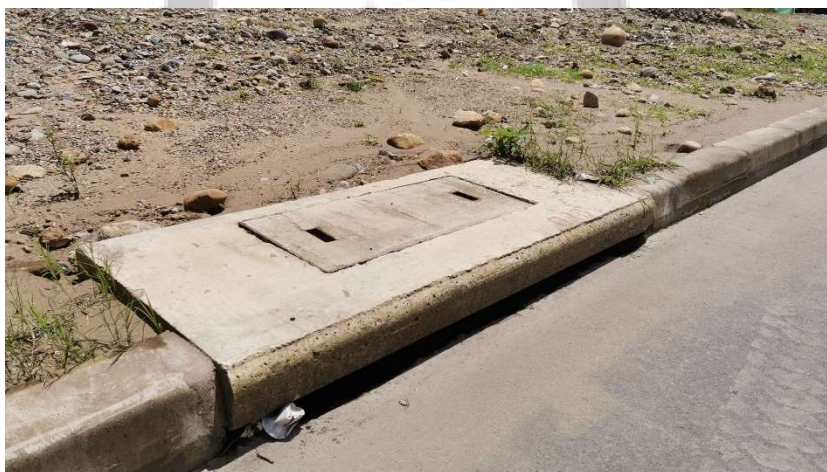
*Imagen 18. Sumidero con área de captación reducida, Eje 3 K0+090*

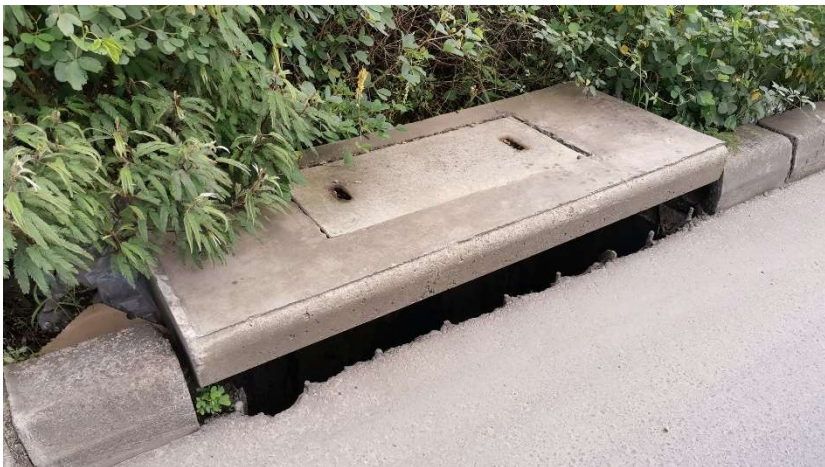
*Imagen 19. Exposición de aceros en sumidero, K2+434 calzada izquierda en separador.*

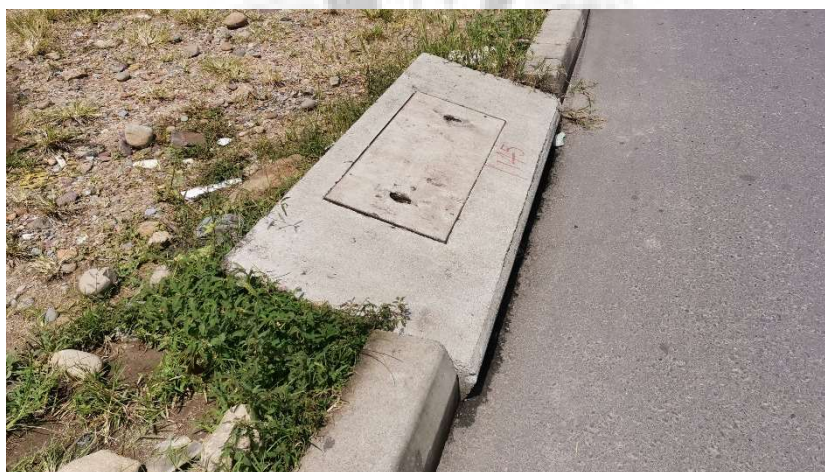
*Imagen 20. Tapa de Sumidero mal alineada, Eje 11 K1+145.*
