Especialización en Patología de la Construcción.

TRABAJO PROFESIONAL INTEGRADO

ESTUDIO PATOLOGICO EN EL EDIFICIO CEDROS 142

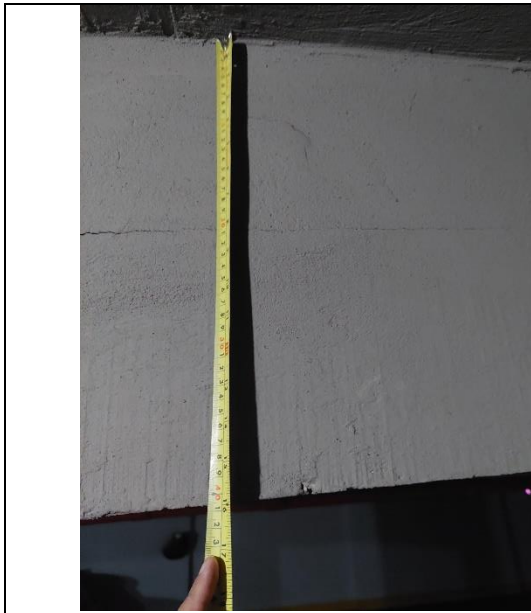
El proceso patológico que se considera más relevante en la estructura, corresponde a las fisuras observadas en la placa de entrepiso en el primer nivel; las cuales, están presentes en la parte lateral de la placa, que es un elemento que conforma el sistema estructural y al ser unas lesiones con origen en situaciones de orden mecánico, podrían indicar que la estructura del edificio está presentando movimientos no previstos en el diseño estructural.

Estas lesiones, fueron calificadas como moderadas y la hipótesis inicial establecida, corresponde a que se presentó su aparición por posible asiento continuo.

Fotografía 3. Fisura de placa de entrepiso ancho de 0.2mm.

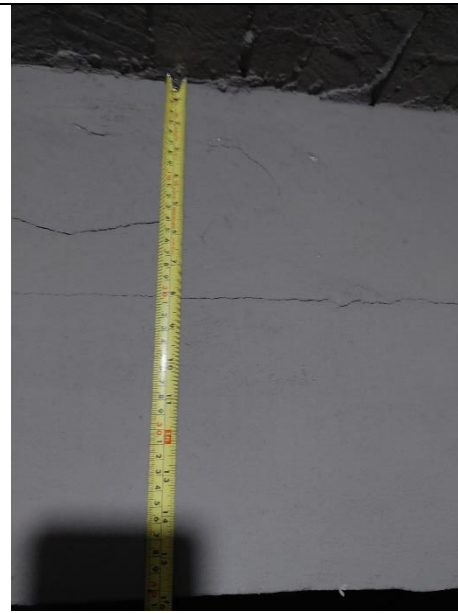
Fotografía 4. Medición de distancia entre fisuras de placa de entrepiso.

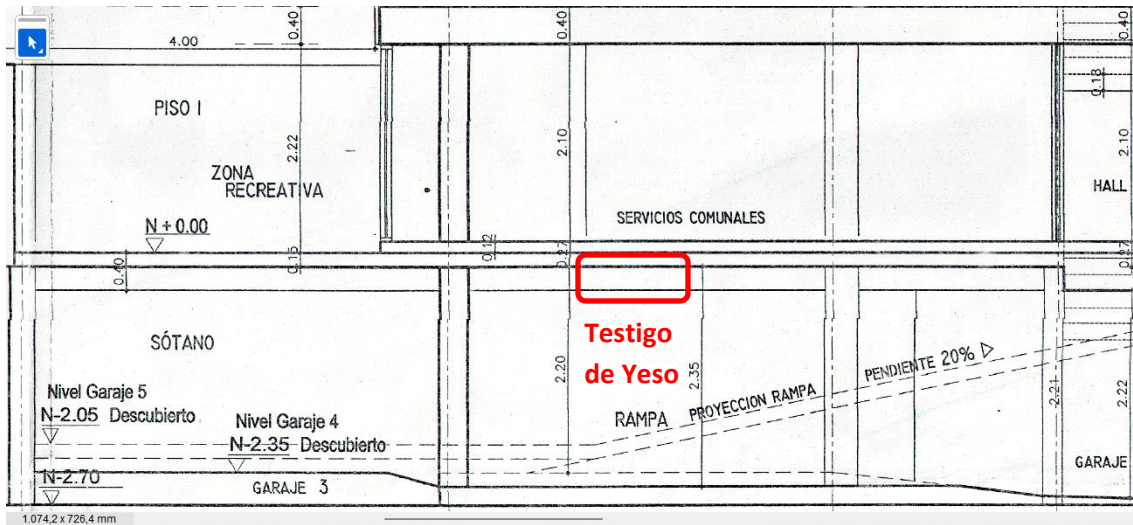
Ilustración 9. Ubicación testigo frágil en Yeso.

De esta forma, el día 08 de enero de 2024, se procedió a realizar la instalación de un testigo frágil en yeso, de dimensiones rectangulares de 0,1m x 0,1m, para realizar el seguimiento a la actividad de la fisura presente en el elemento estructural, como se muestra a continuación:

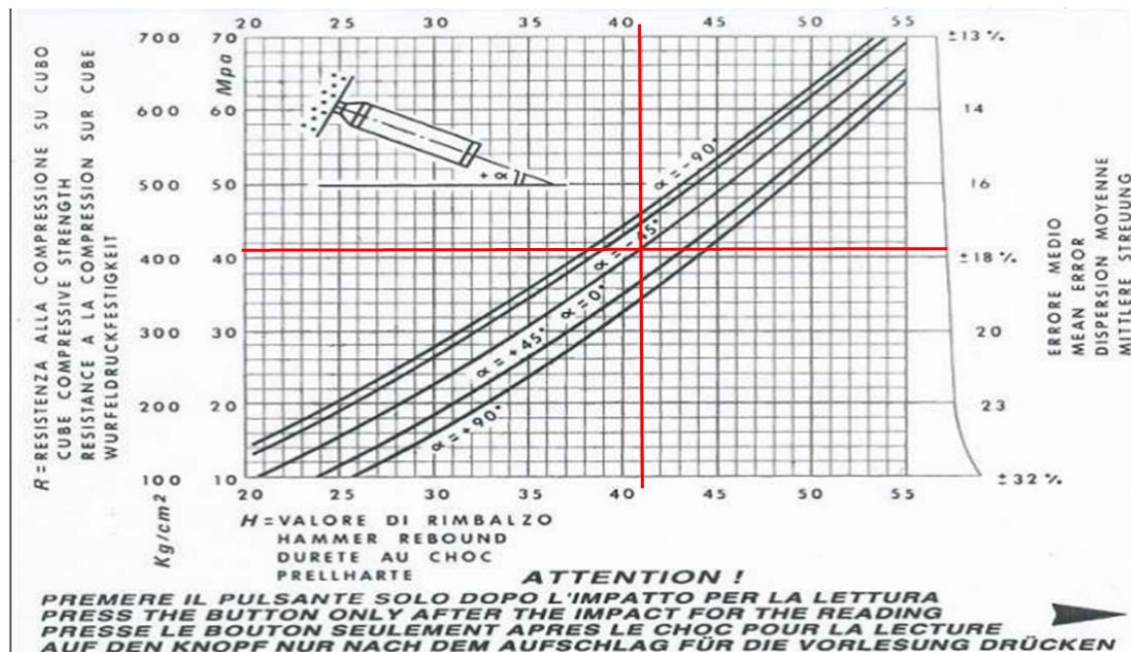
Tabla 13. Resultados NR sector 1

Para un IRb de 41, se obtiene una resistencia de 410 Kg/cm²; Sin embargo, teniendo en cuenta error medio en las mediciones se establece un rango +/- de 18%, de esta forma: $410 \times 0,18 = 73,8$ Kg/cm². Por lo tanto, la aproximación de la resistencia a la compresión estaría entre 336 Kg/cm² y 484 Kg/cm².

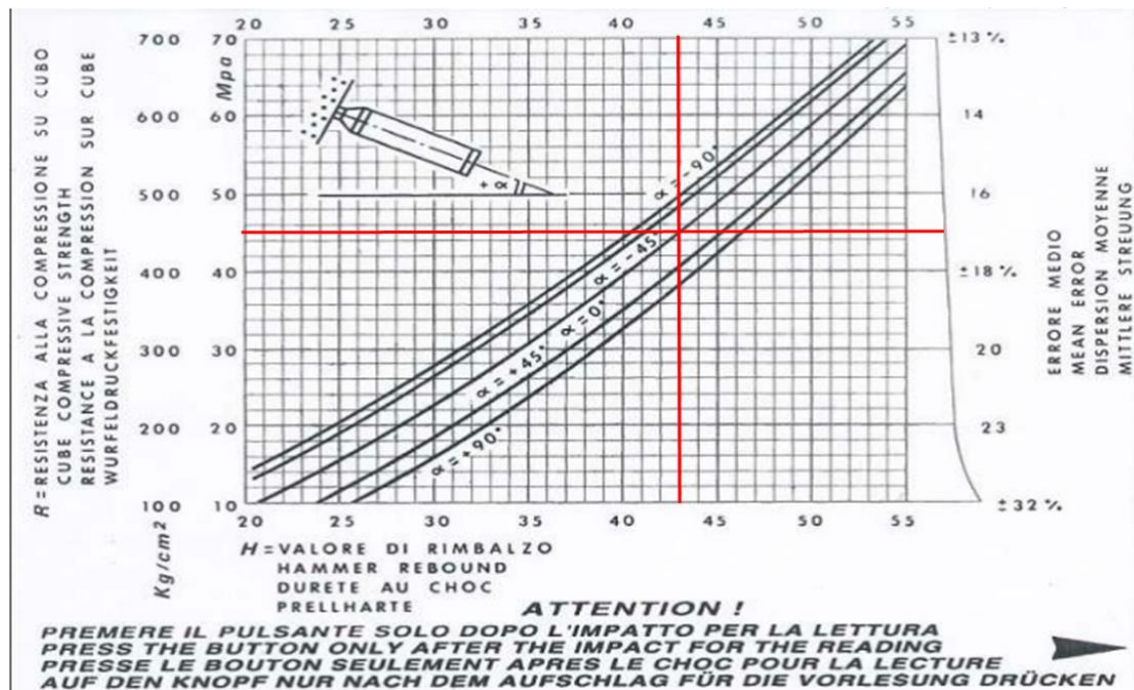
Tabla 14. Resultados NR sector 2

Para un IRb de 43, se obtiene una resistencia de 450 Kg/cm²; Sin embargo, teniendo en cuenta error medio en las mediciones se establece un rango +/- de 17%, de esta forma: $450 \times 0,17 = 76,5$ Kg/cm². Por lo tanto, la aproximación de la resistencia a la compresión estaría entre 374 Kg/cm² y 527 Kg/cm².

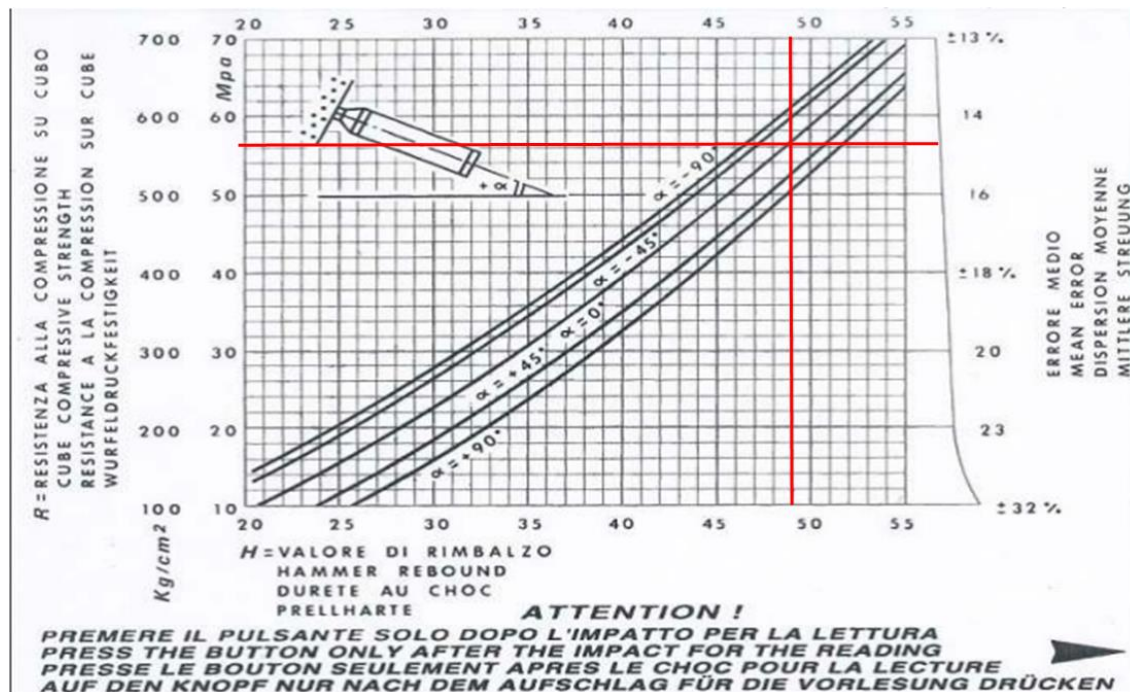
Tabla 15. Resultados NR sector 3

Para un IRb de 49, se obtiene una resistencia de 560 Kg/cm²; Sin embargo, teniendo en cuenta error medio en las mediciones se establece un rango +/- de 14%, de esta forma: $560 * 0,14 = 78,4$ Kg/cm². Por lo tanto, la aproximación de la resistencia a la compresión estaría entre 482 Kg/cm² y 638 Kg/cm².

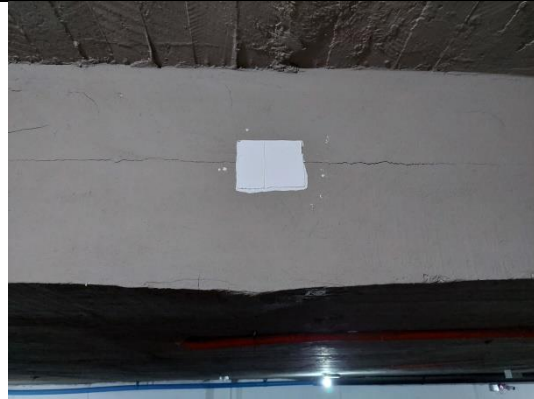
Fotografía 5. Control de fisuras en fisura 08
febrero 2024

Pasados 4 meses desde la instalación del testigo frágil, habiéndose realizado controles cada 15 días, fue posible evidenciar que la fisura no se encuentra activa, ya que, el testigo no presentó afectación alguna y la lesión no presentó modificaciones en las dimensiones registradas durante los primeros levantamientos y caracterización de las afectaciones en la edificación.

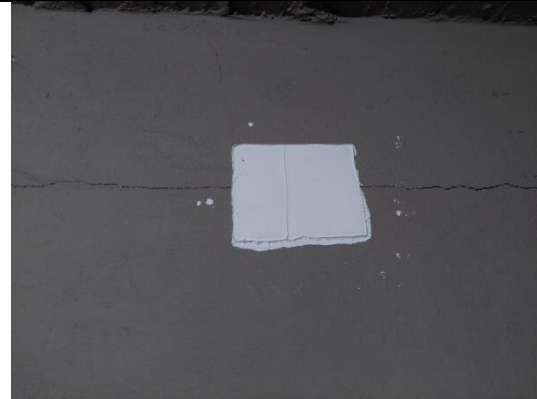
Fotografía 6. Control de fisuras en fisura 09
marzo 2024

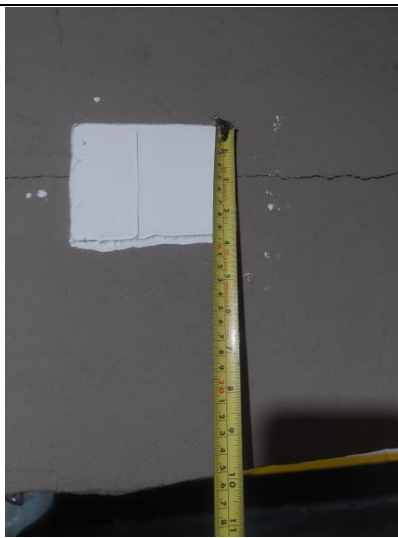
Fotografía 7. Control de fisuras en fisura 10
mayo 2024

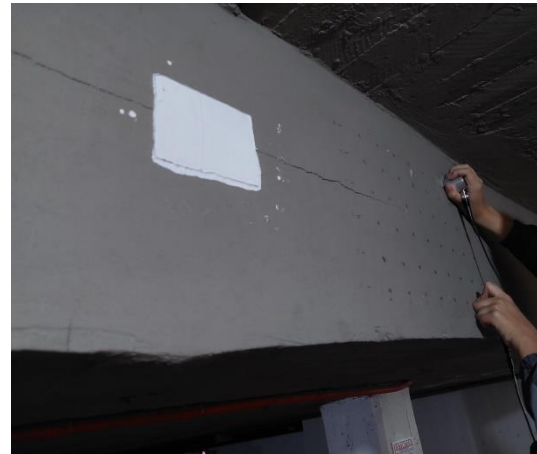
Fotografía 8. Control de fisuras en fisura 01
junio 2024
