**UNIVERSIDAD SANTO TOMÁS**  
**MAESTRÍA EN PATOLOGÍA DE LA CONSTRUCCIÓN**  
**FACULTAD DE INGENIERÍA CIVIL**

**ESTUDIO PATOLÓGICO EN EL SOTANO Y SEMISOTANO  
DEL CENTRO COMERCIAL UNICENTRO VILLAVICENCIO  
(AVENIDA40 VILLAVICENCIO- META)**

Bogotá D.C., marzo de 2026

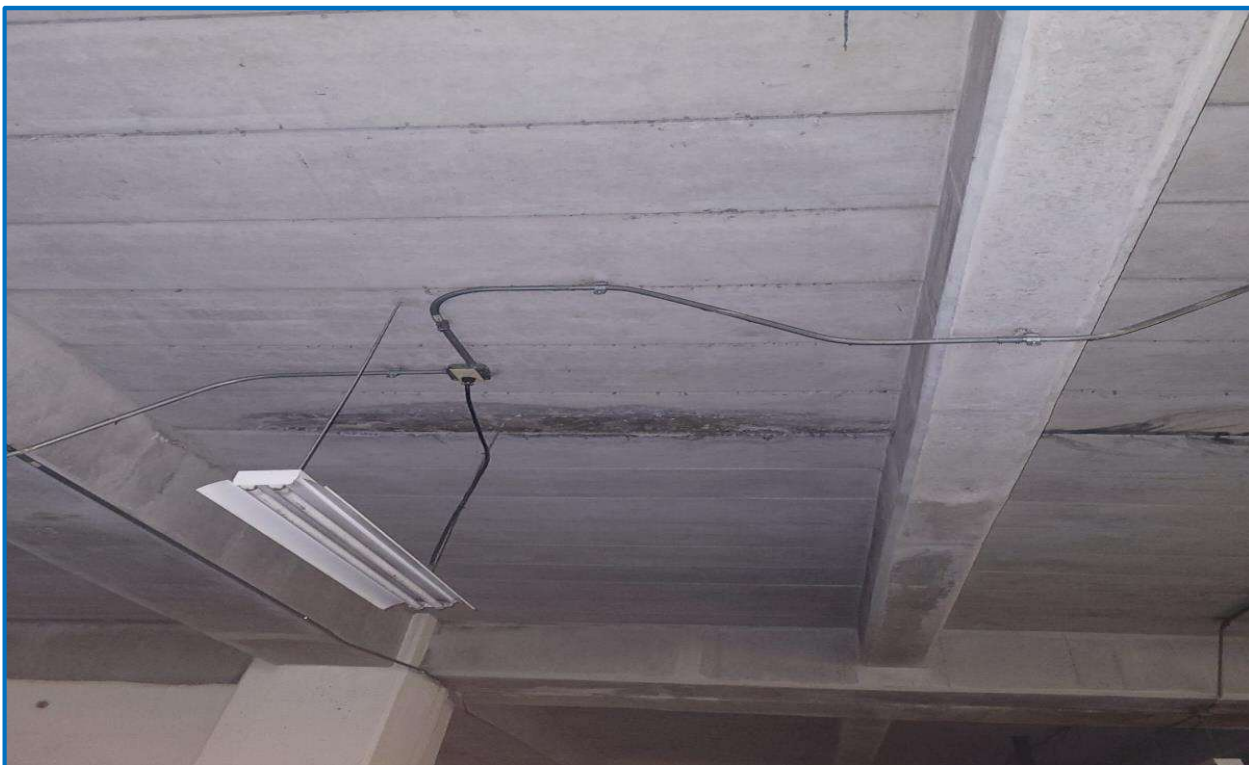
Fotografía 1: Lesión de humedad por filtración, generando afectación por ataque biológico y químico generando eflorescencia en el elemento afectado, esta lesión se ubica en la placa entre el sótano y el semisótano.

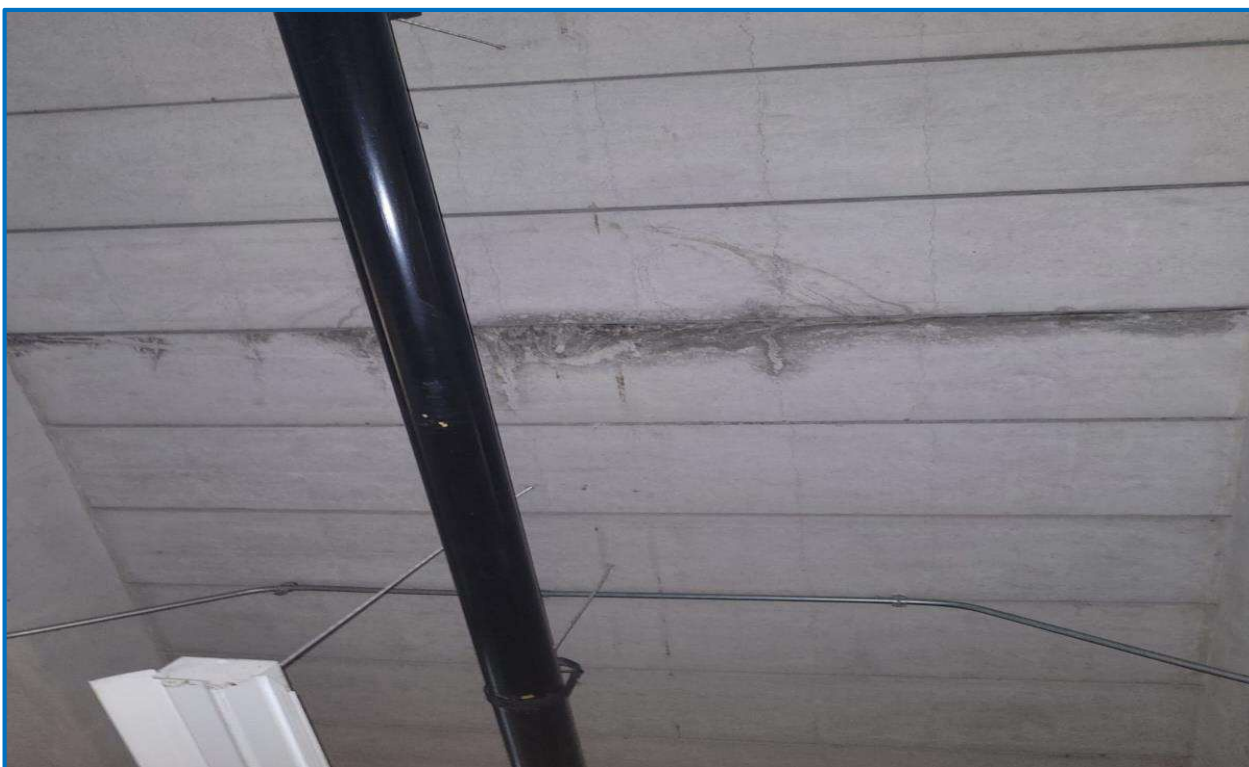
Fotografía 2: Lesión de humedad por filtración, generando afectación por ataque biológico y químico generando eflorescencia en el elemento afectado, esta lesión se ubica en la placa entre el sótano y el semisótano.

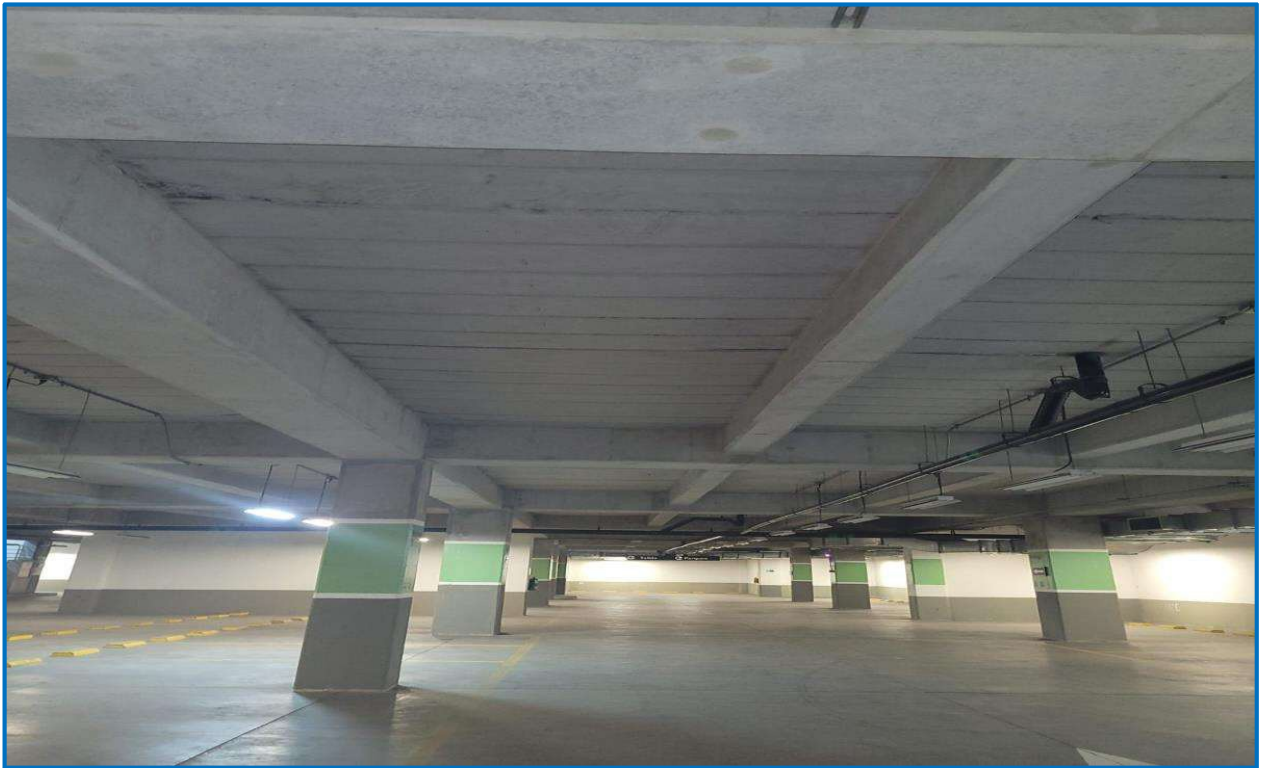
Fotografía 3: Lesión de afectación mecánica, donde se evidencia una deformación en el elemento afectado, ubicada en la placa entre sótano y semisótano.

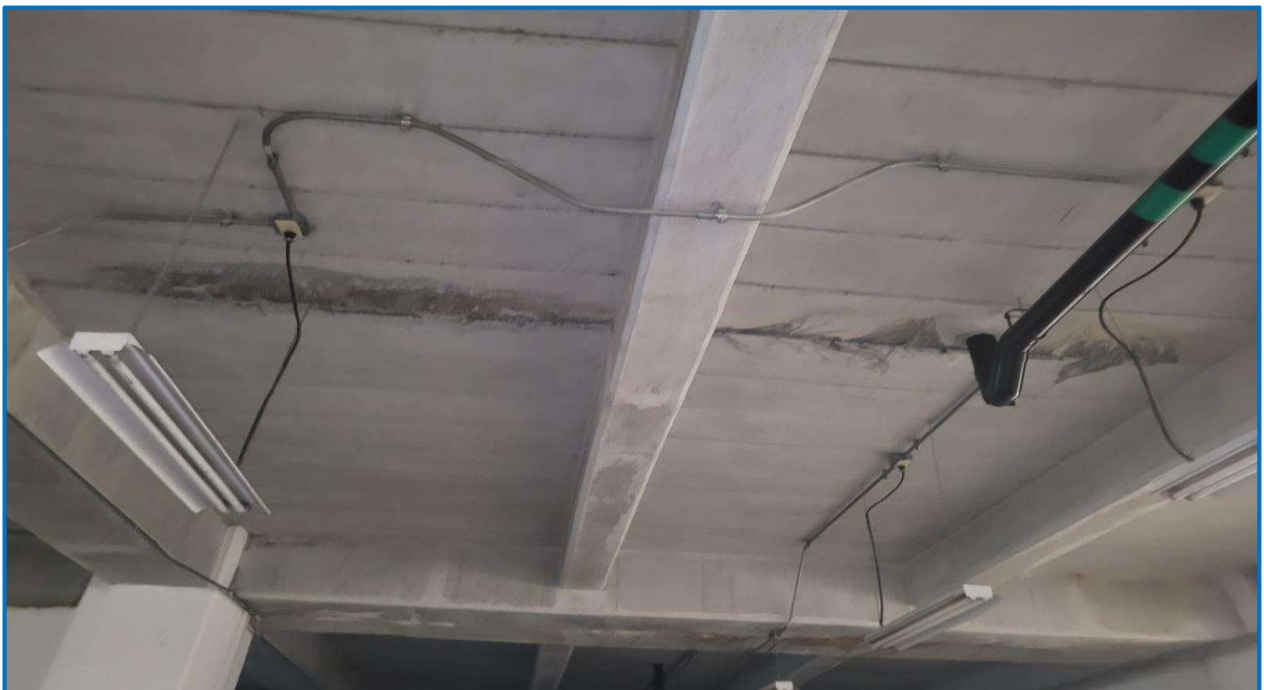
Fotografía 4: Lesión de humedad por filtración, generando afectación por ataque biológico y químico generando eflorescencia en el elemento afectado, esta lesión se ubica en la placa entre el sótano y el semisótano.

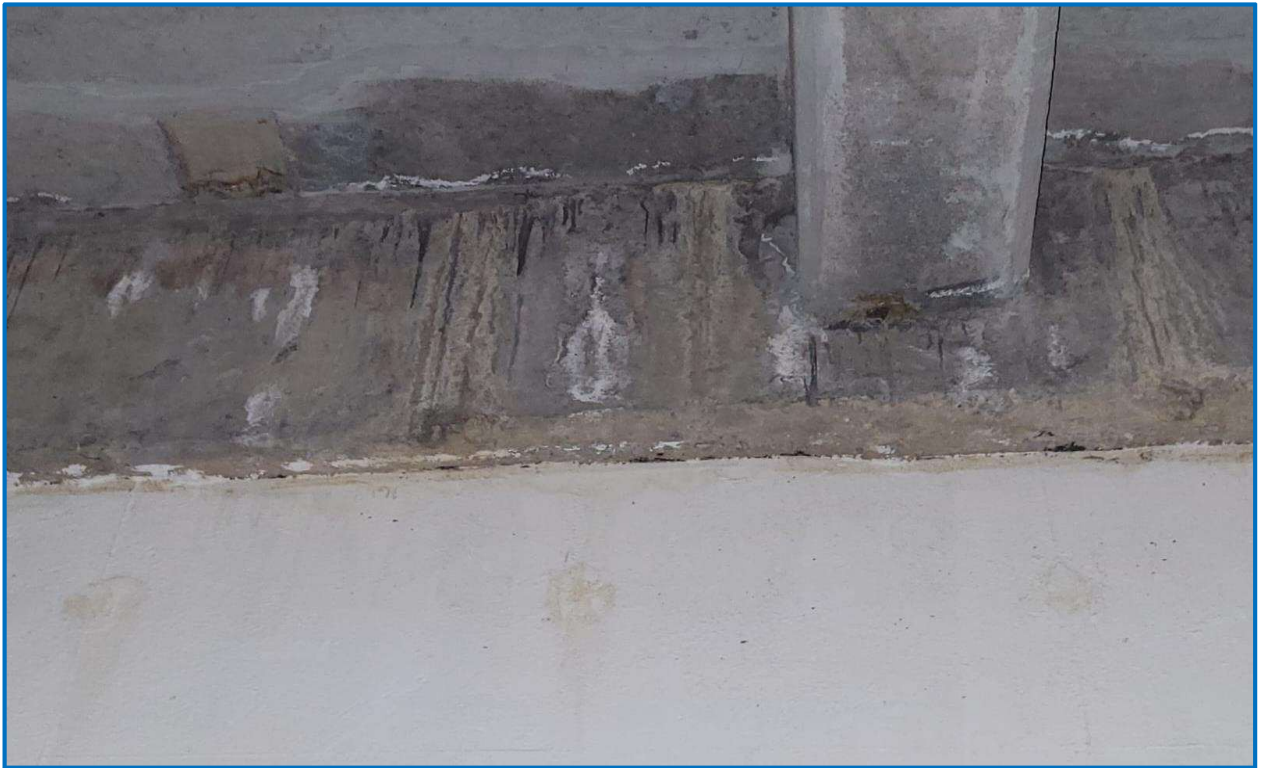
Fotografía 5: Lesión de humedad por filtración, generando afectación por ataque biológico y químico generando eflorescencia en el elemento afectado, esta lesión se ubica en la placa entre el sótano y el semisótano.

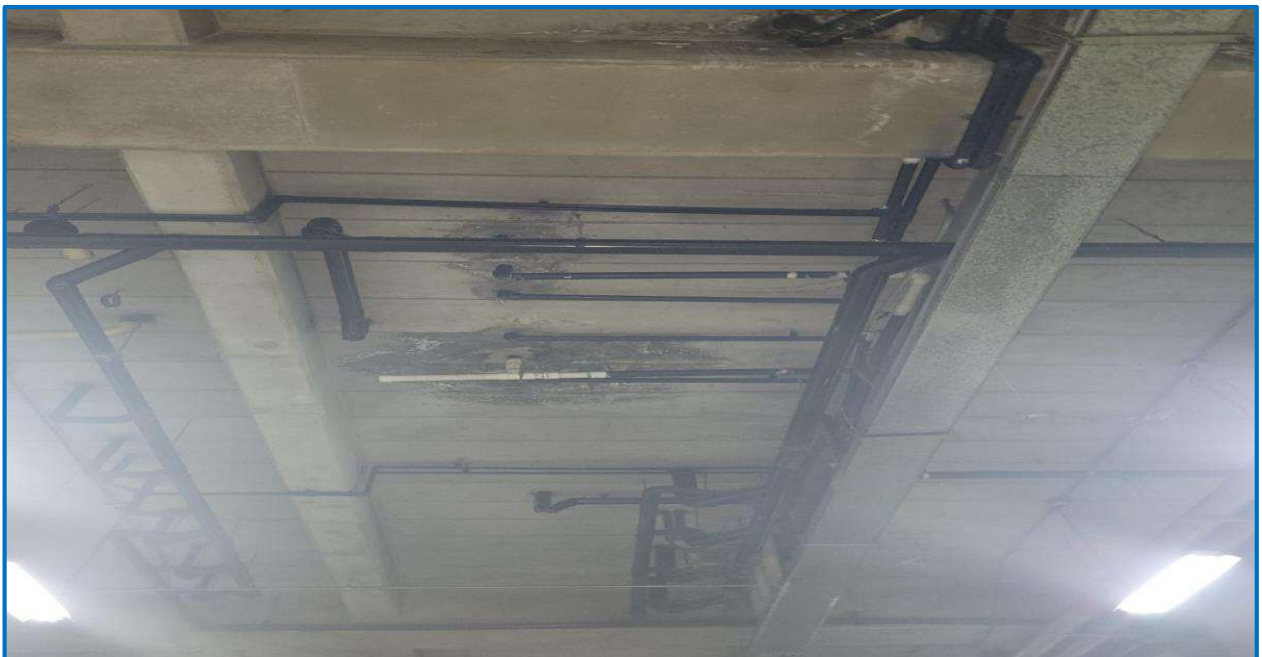
La placa de entrepiso entre piso 1 y sótano 1 presenta humedad por filtración con patologías secundarias: suciedad por depósito, fisuras en el acabado, eflorescencias, signos de oxidación y erosión química por microorganismos. La concurrencia de lesiones secundarias indica una trayectoria de filtración de larga data sin intervención efectiva.

Fotografía 6: Lesión de humedad por filtración, generando afectación por ataque biológico y químico generando eflorescencia en el elemento afectado, esta lesión se ubica en la placa entre el piso 1 y semisotano.

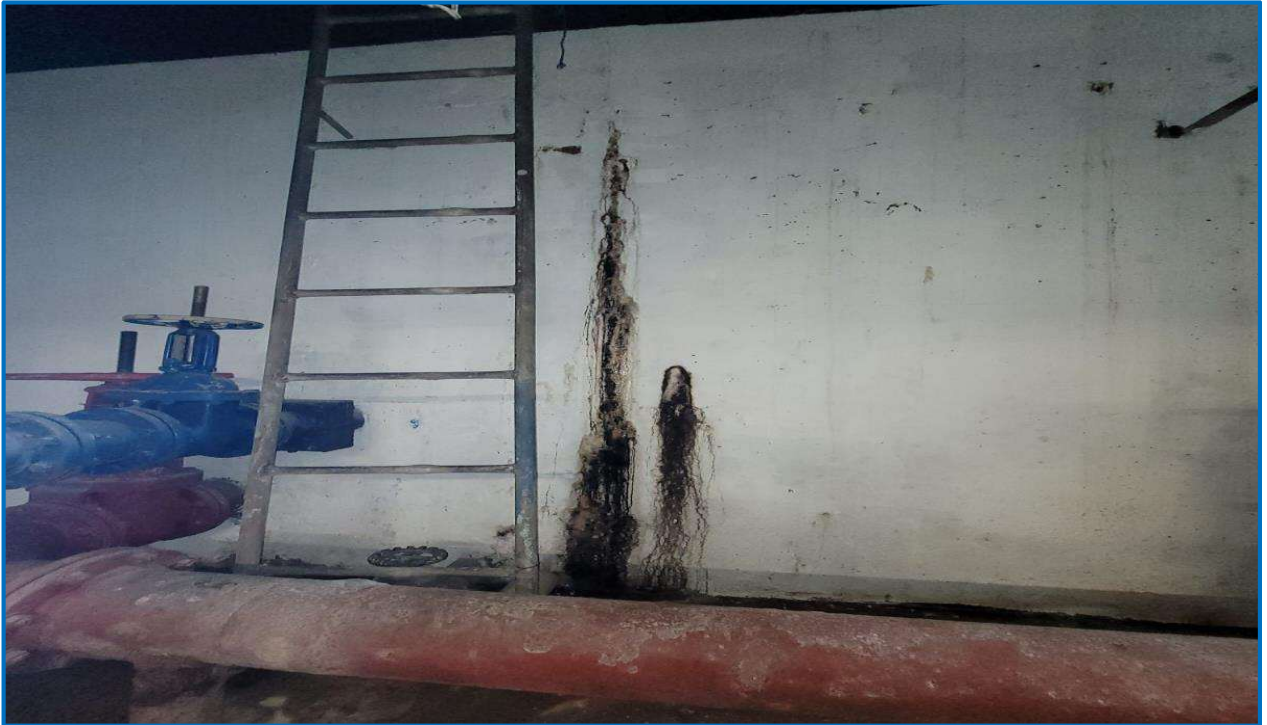
Fotografía 7: Lesión de humedad por filtración, generando afectación por ataque biológico y químico generando eflorescencia en el elemento afectado, esta lesión se ubica en el muro interno de los tanques de almacenamiento de agua en el sótano.

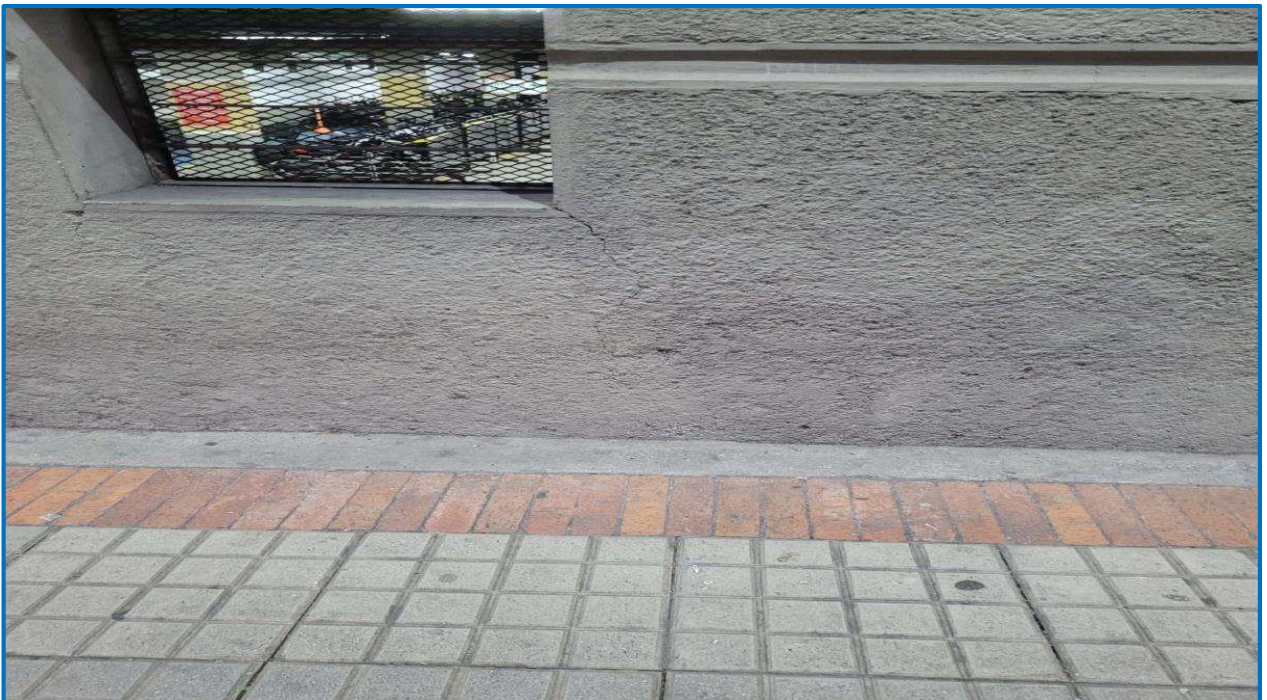
Fotografía 8: Lesión mecánica, se presenta fisura en la facha comprendida entre la avenida 40 y la transversal 33 a nivel del semisótano.

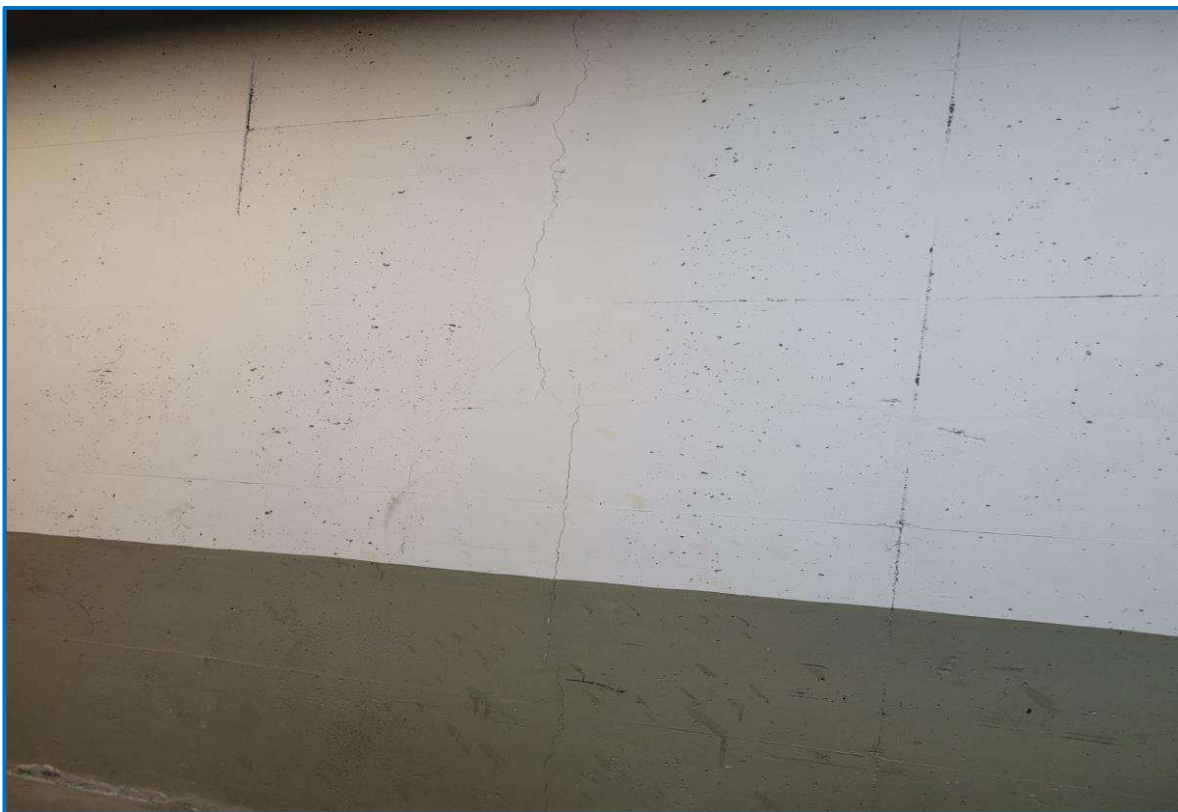
Fotografía 9: Lesión mecánica, se presenta fisura en muro estructural de contención ubicado en el sótano dos junto a la rampa de acceso vehicular.
