# **ESTUDIO PATOLÓGICO DE LA CASA B5 UBICADA EN EL CONDOMINIO BARÚ, VILLAVICENCIO – META**

**2025**

TRABAJO PROFESIONAL INTEGRADO (TPI)

Para optar el título de Especialista en Patología de la Construcción

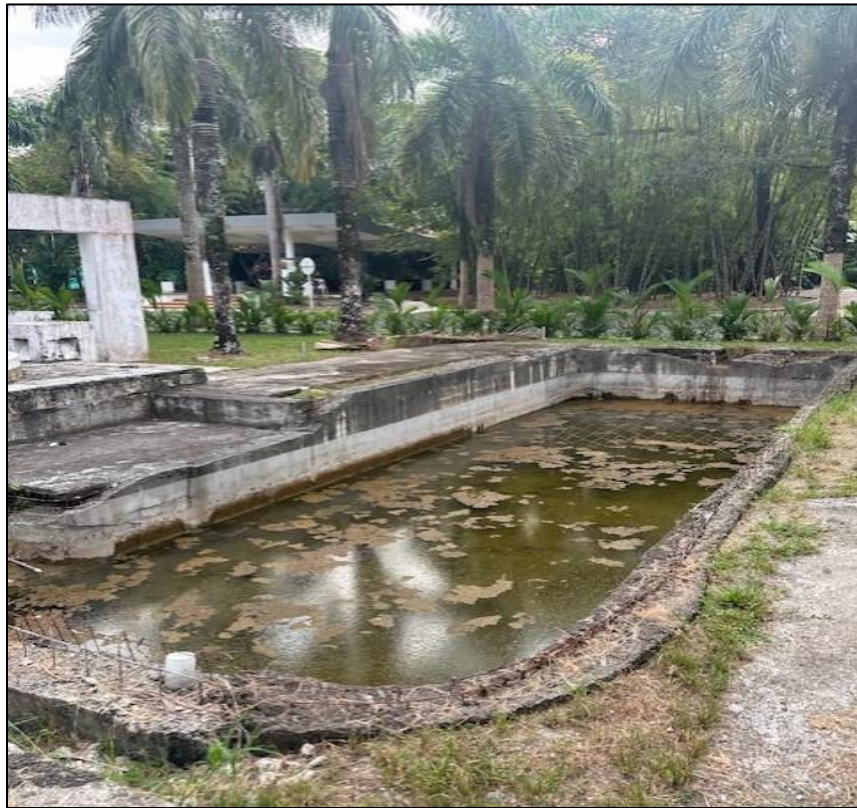
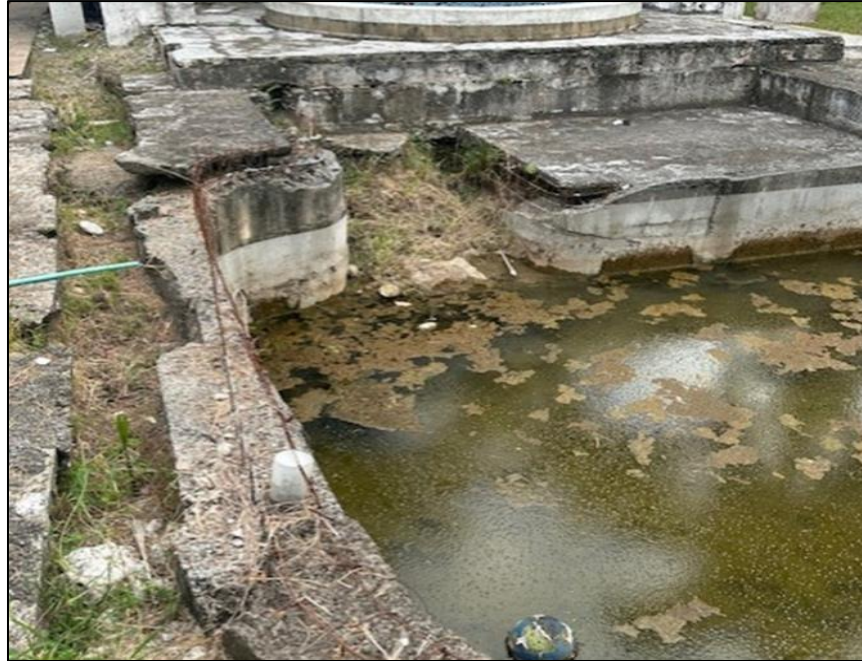
**Figura 10.** Fotografía estado actual de la estructura de la piscina. (Fuente propia)

**Figura 11.** Fotografía estado actual de la estructura de la piscina. (Fuente propia)

En las imágenes de las figuras 10 y 11, se observan las siguientes lesiones:

- La piscina inicial estaba construida en el sistema americano que corresponde a una piscina enterrada con muros en paneles de PVC rellenos de concreto simple y revestidos por un recubrimiento que le da el acabado exterior.
- La piscina fue demolida en su totalidad y reconstruida en concreto reforzado con doble malla electrosoldada la cual presenta corrosión en las partes expuestas. No se terminó y por eso el aspecto actual de abandono que tiene.
- En los muros de concreto reforzado se observan grietas y fisuras, además de pérdidas de sección.
- La piscina se encuentra parcialmente llena de agua contaminada por agentes químicos y biológicos.

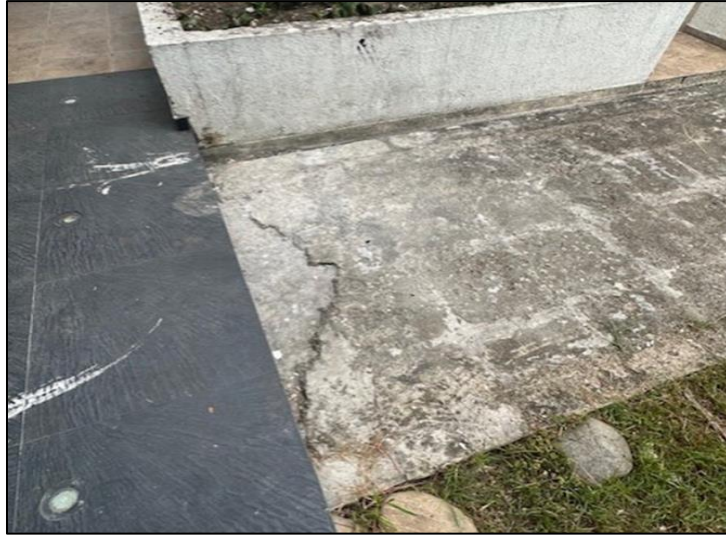
**Figura 12.** Fotografía estado actual de la anden exterior. (Fuente propia)

En la figura 12, se observan las siguientes lesiones:

- El andén construido en concreto fundido in situ tuvo como acabado final un mortero de nivelación el cual ha perdido sección, además de presentar grietas y fisuras
- Los muros presentan suciedad producto de lesiones por humedades, agentes químicos y biológicos.

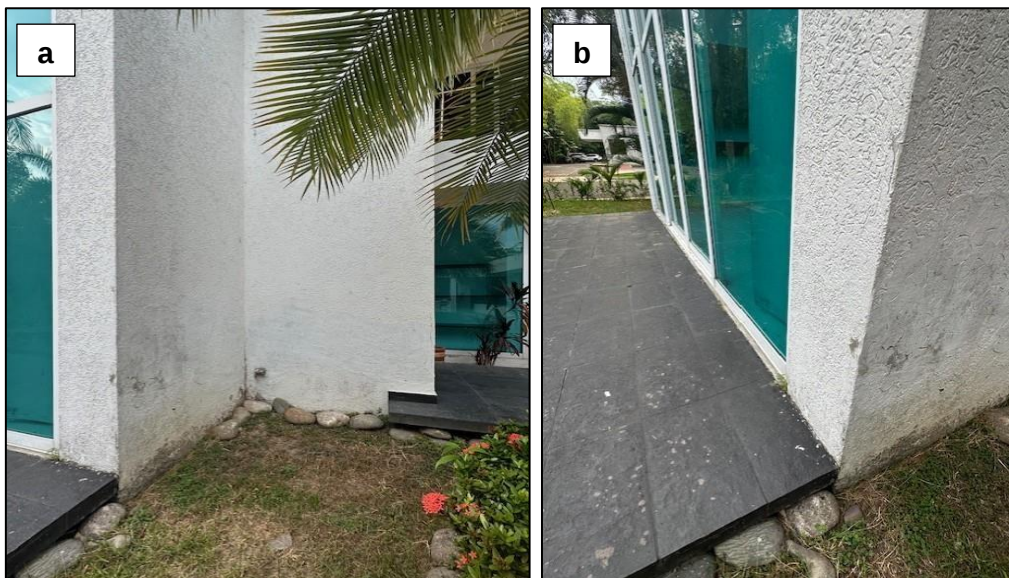
**Figura 13.** Fotografía estado actual del exterior. (Fuente propia)

En las fotografías a y b de la figura 13, se observan las siguientes lesiones:

- Los muros presentan suciedad producto de lesiones por humedades, agentes químicos y biológicos
- Los muros presentan grietas y fisuras
- Aparición de humedades por capilaridad en las partes bajas de los muros exteriores
- El acabado en cerámica que recubre los andes exteriores presentan lesiones identificadas como químicas, biológicas
- El sol, Además de la radiación UV han causado decoloración, agrietamiento y descamación, reduciendo significativamente la vida útil de estos materiales.

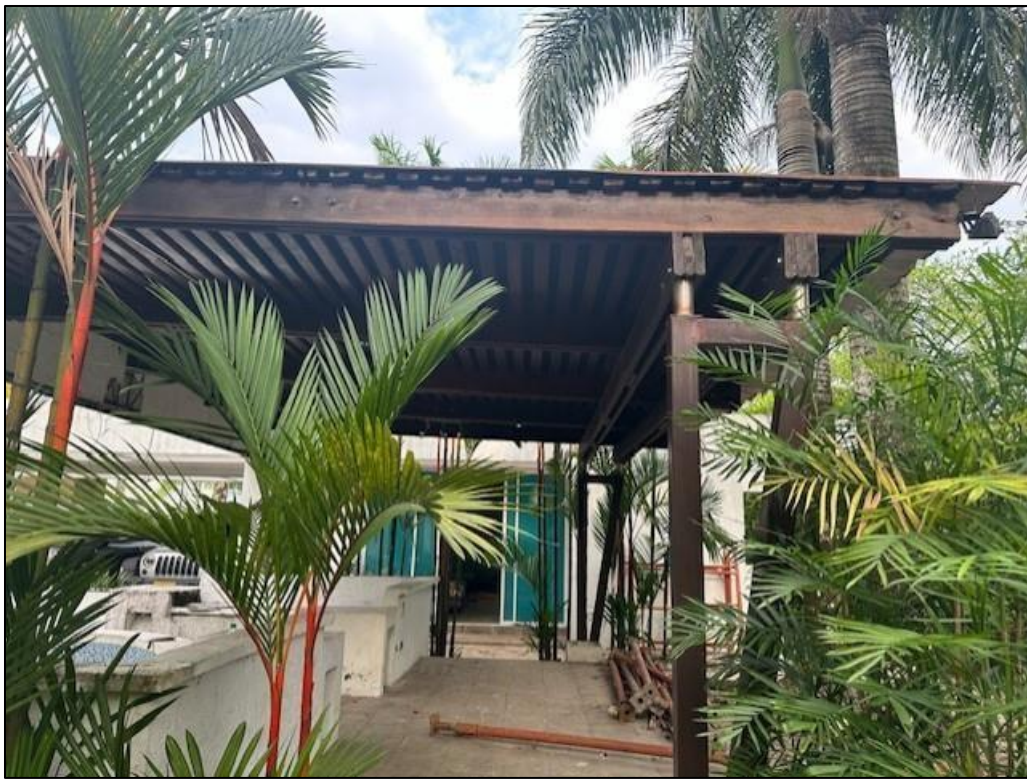
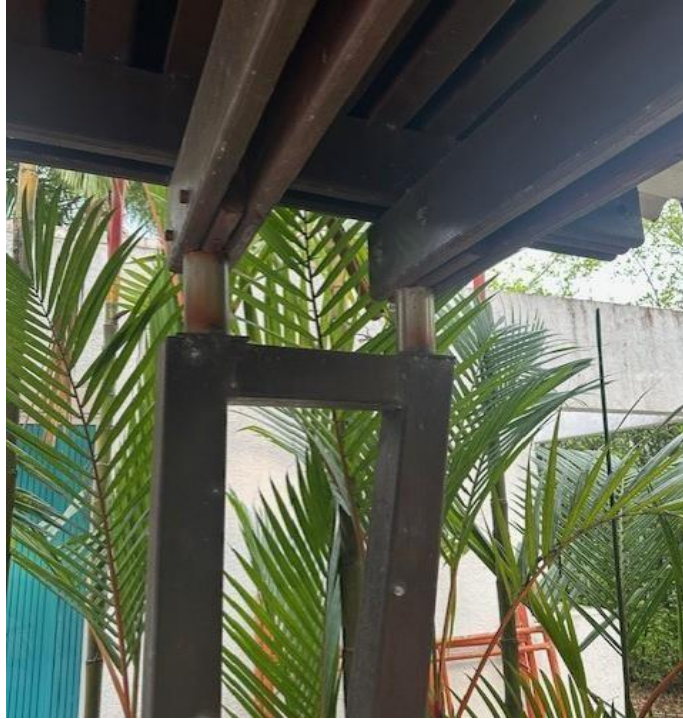
**Figura 14.** Fotografía estado actual de la estructura en madera del salón exterior. (Fuente propia)

**Figura 18.** Fotografía detalle del estado actual pandeado de la estructura en madera del salón exterior. (Fuente propia)

**Figura 19.** Fotografía detalle del estado actual pandeado de la estructura en madera del salón exterior y corrosión en elementos metálicos estructurales. (Fuente propia)

En las fotografías de las figuras de la 14 a la 19, se observan las siguientes lesiones:

- Absorción de agua por la madera en temporada invernal al tener poco alero de protección y en temporada seca estar en zona exterior con un ambiente cálido y húmedo
- Este proceso de absorción de agua lleva a cambios dimensionales en la madera, como la expansión o contracción de la misma.
- Además, la presencia de agua en la madera puede favorecer la proliferación de hongos y bacterias, lo que lleva a la degradación de la misma.
- Pandeo de las vigas en madera, deformadas por la aplicación de fuerzas mayores a su capacidad de resistencia.
- Pérdida de sección de la madera y corrosión de los soportes en acero
- Lesiones por agentes físicos, químicos y biológicos

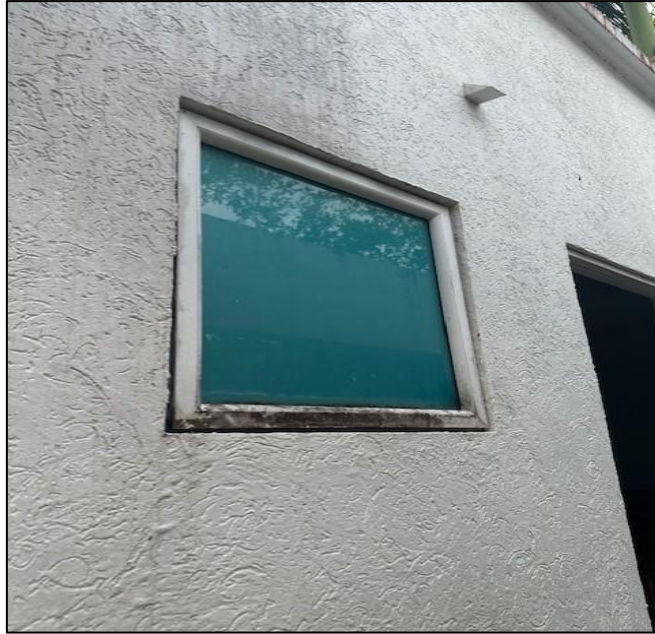
**Figura 20.** Fotografía detalle del estado actual de ventanas en aluminio. (Fuente propia)

En la figura 20, se observan las siguientes lesiones:

- Lesiones por agentes físicos, químicos y biológicos.
- Fisuras en los pañetes exteriores.

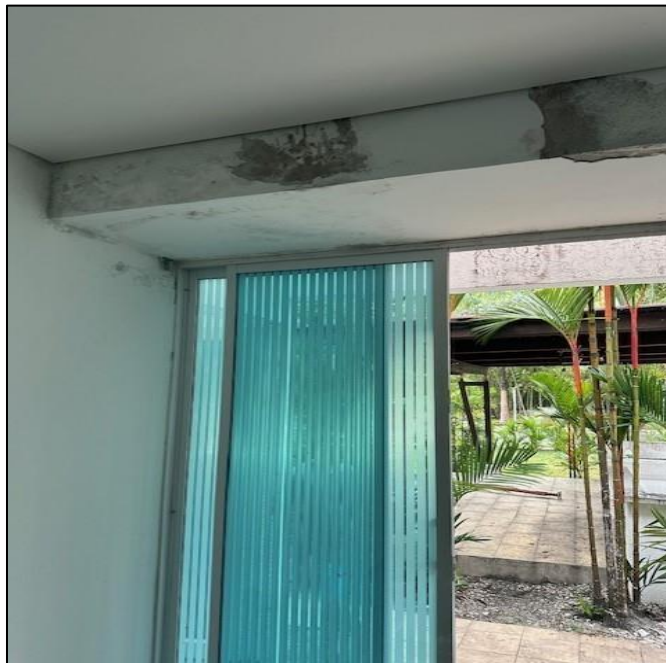
**Figura 21.** Fotografía detalle del estado actual de muros internos. (Fuente propia)

En la fotografía que muestra la figura 21, se observan las siguientes lesiones:

- Humedad por filtración de la viga canal
- El acabado en cerámica que recubre los andes exteriores presentan lesiones identificadas como físicas, químicas y biológicas
- El sol, Además de la radiación UV han causado decoloración, agrietamiento y descamación, reduciendo significativamente la vida útil de estos materiales.

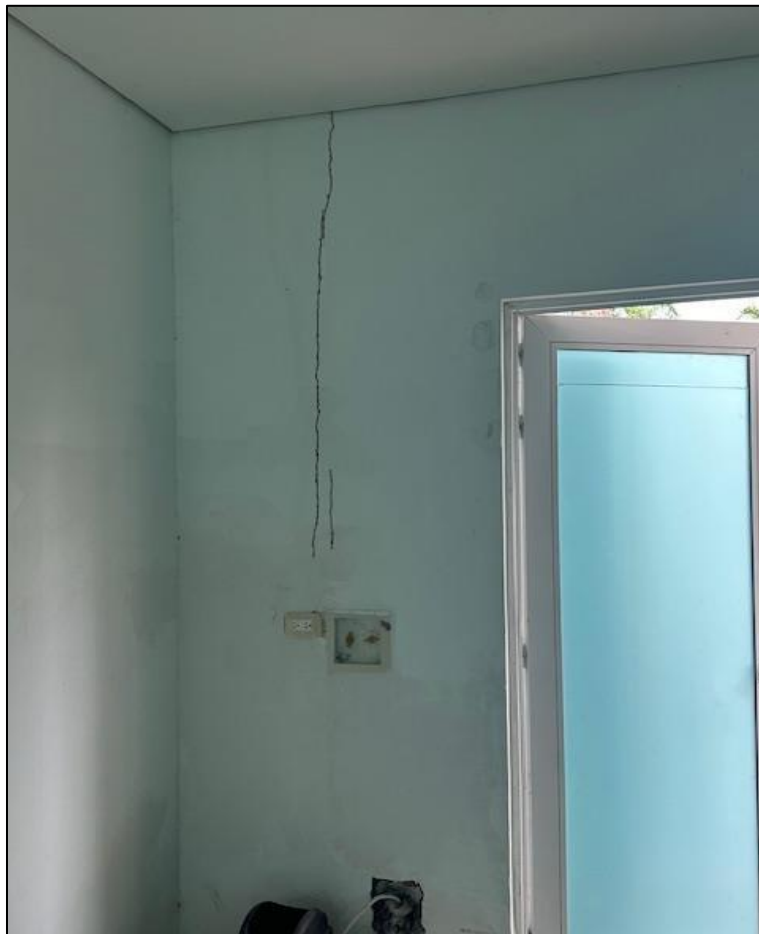
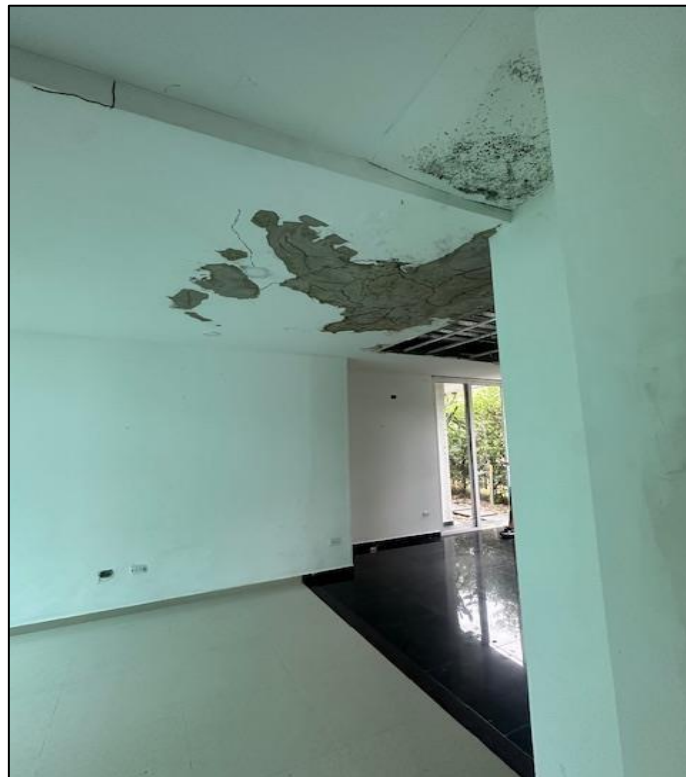
**Figura 22.** Fotografía detalle del estado actual muros internos. (Fuente propia)

**Figura 23.** Fotografía detalle del estado actual muros internos. (Fuente propia)

**Figura 24.** Fotografía detalle del estado actual muros internos y cielorraso primer piso. (Fuente propia)

En las imágenes de las figuras 22, 23 y 24, se observan las siguientes lesiones:

- Lesiones de tipo biológico en algunos muros internos de la casa y placas de cielorraso.
- Humedades bajas y altas en diferentes muros internos de la casa y placas de cielorraso.

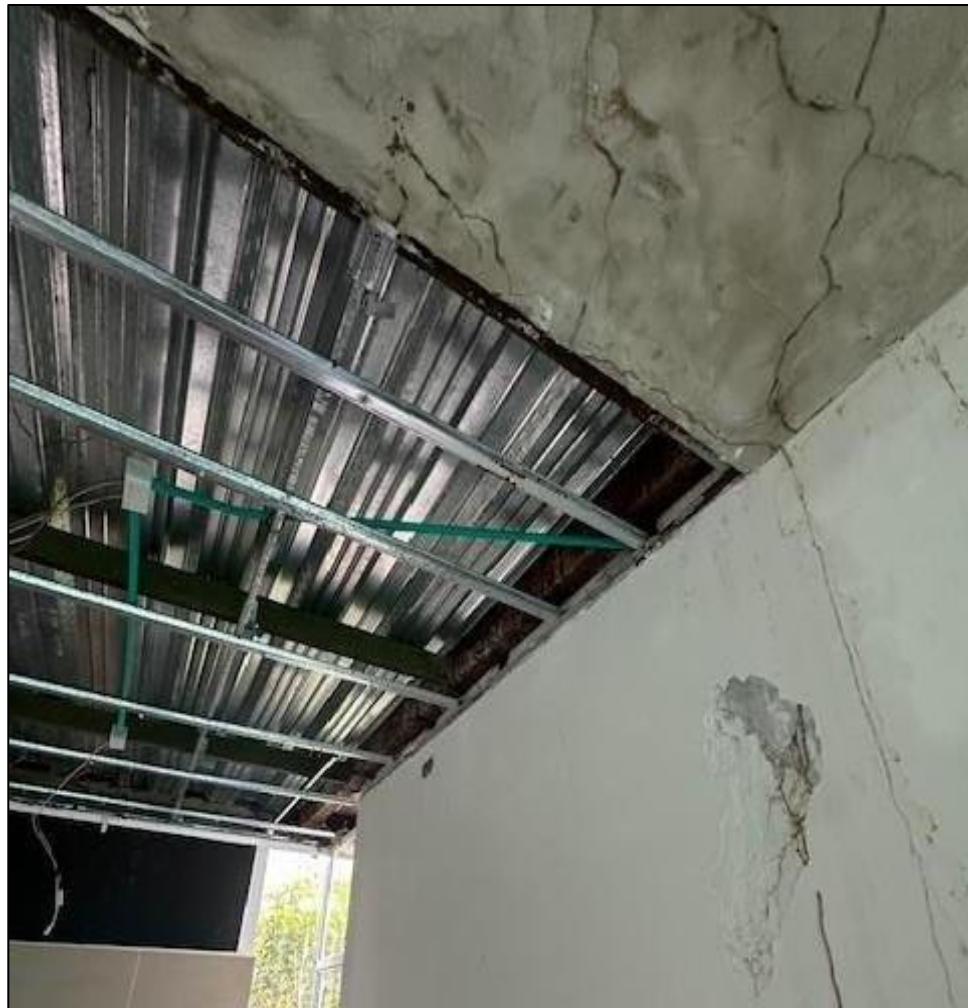
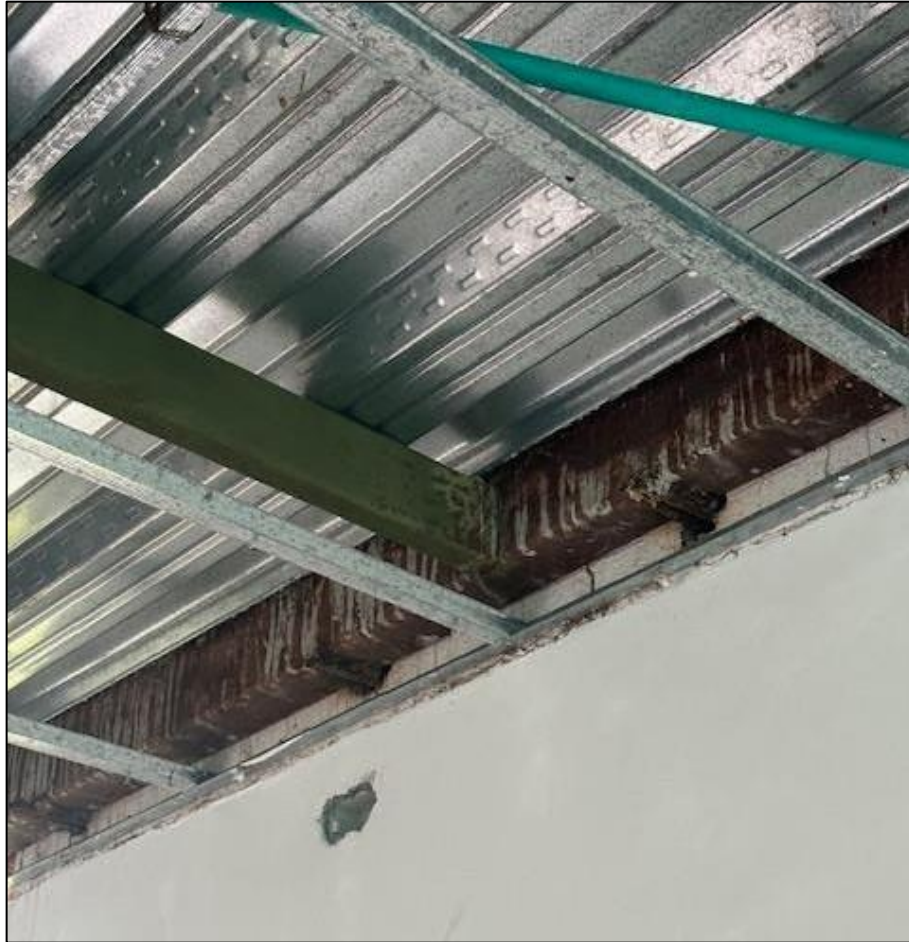
**Figura 25.** Fotografía detalle del estado actual muros internos, cielorraso primer piso y estructura de la placa de entrepiso piso 2. (Fuente propia)

**Figura 26.** Fotografía detalle del estado actual muros internos, cielorraso primer piso y estructura de la placa de entepiso piso 2. (Fuente propia)

En las imágenes de las figuras 25 y 26, se observan las siguientes lesiones:

- Lesiones de tipo biológico en algunos muros internos de la casa y placas de cielorraso.
- Humedades bajas y altas en diferentes muros internos de la casa y placas de cielorraso.
- Corrosión en los perfiles en acero que soportan parte de la placa de entepiso del segundo nivel.

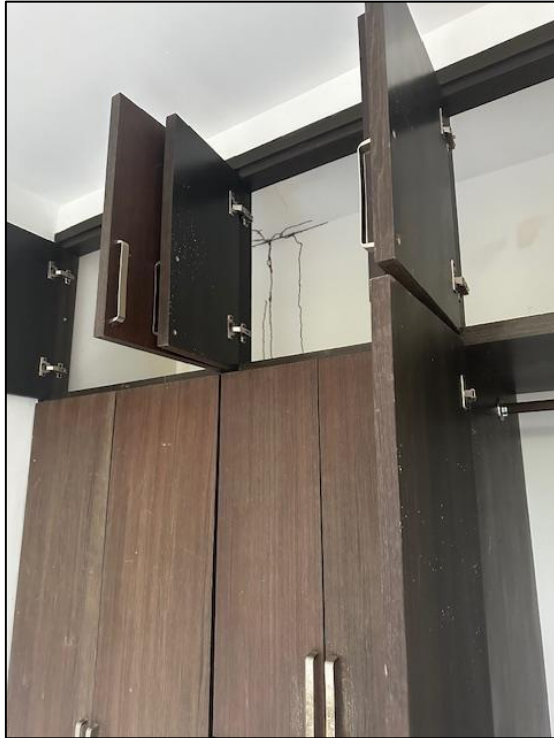
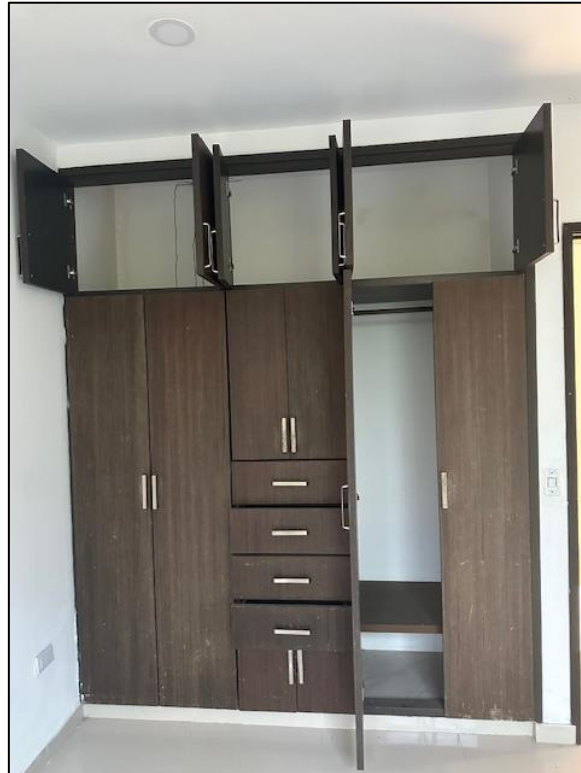
**Figura 27.** Fotografía detalle del estado actual madera de closets. (Fuente propia)

**Figura 28.** Fotografía detalle del estado actual madera de closets. (Fuente propia)

En las imágenes de las figuras 27 y 28, se observan las siguientes lesiones:

- Lesiones ocasionadas por agentes físicos, químicos y biológicos en muros, madera de closet y manijas en aluminio.

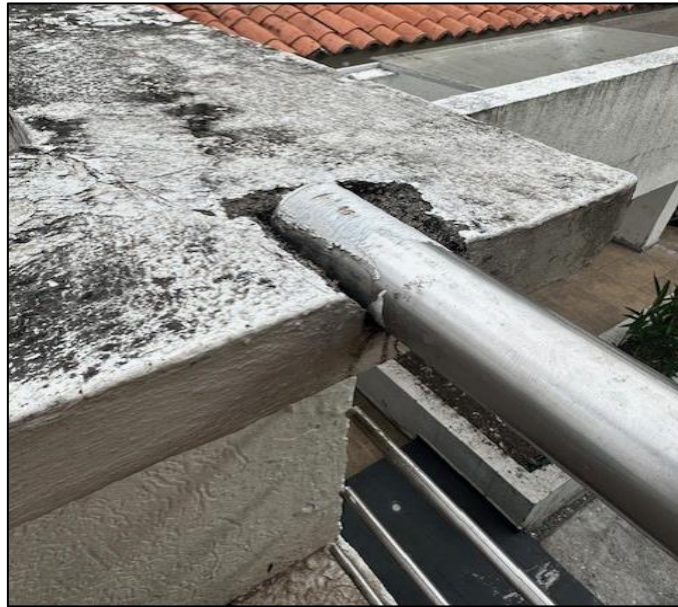
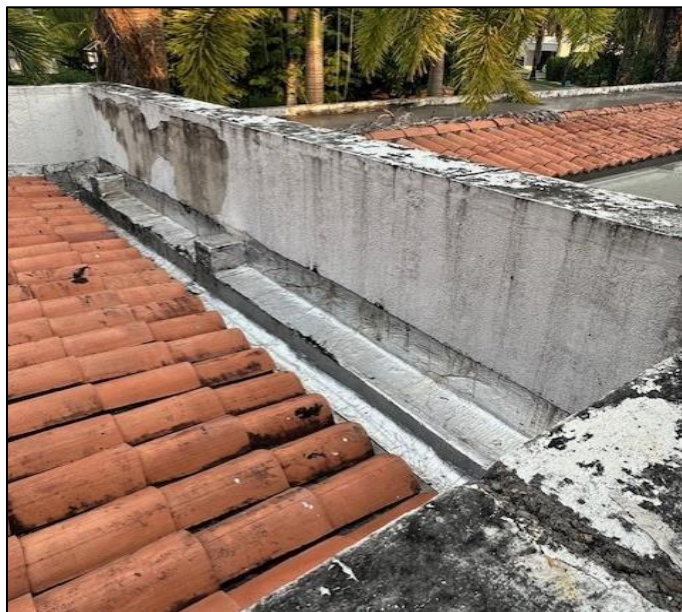
**Figura 29.** Fotografía detalle del estado de la alfajía en concreto reforzado terraza segundo piso. (Fuente propia)

**Figura 30.** Fotografía detalle del estado de la alfajía y cubierta primer piso. (Fuente propia)

En las fotografías que se presentan en las figuras 29 y 30, se observan las siguientes lesiones:

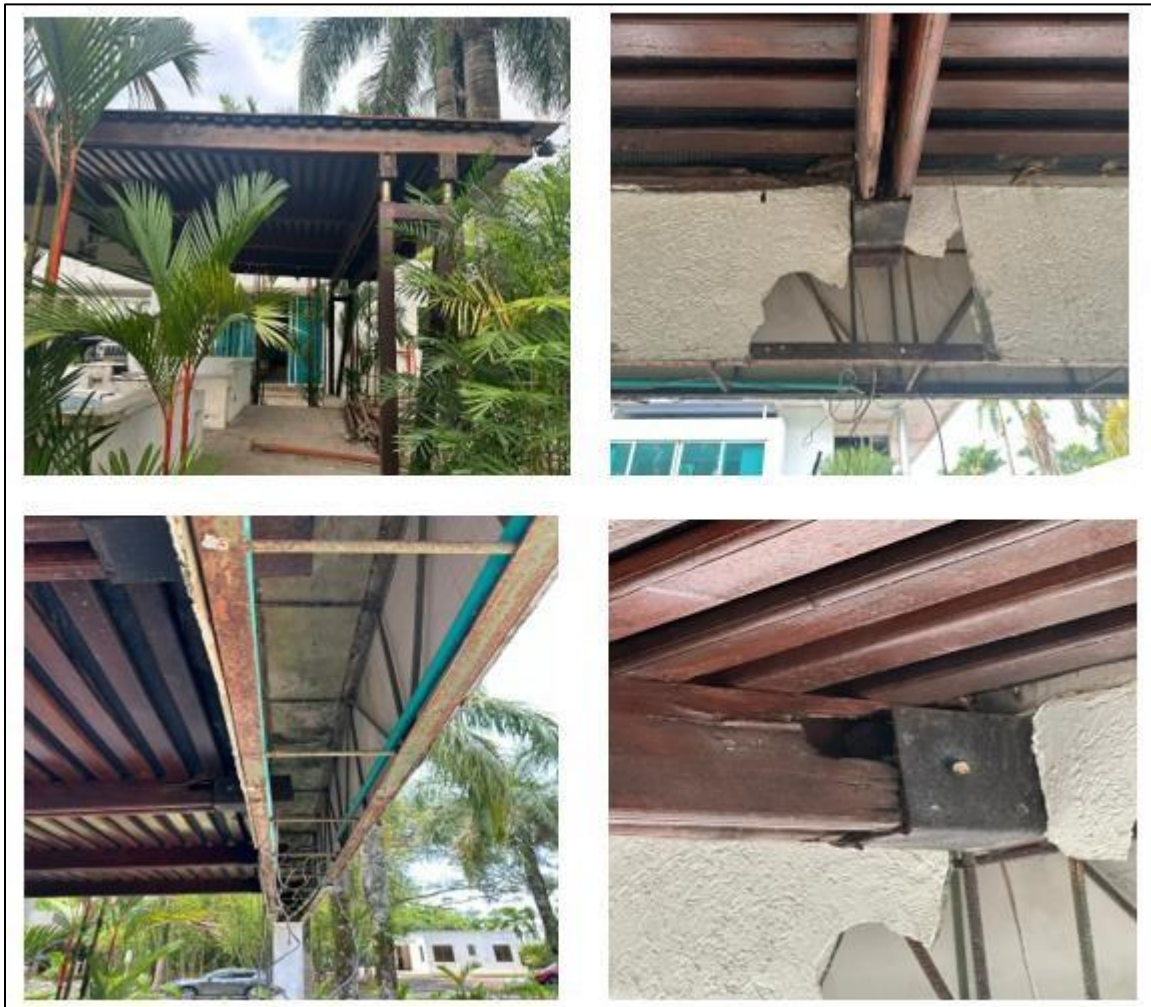
**Figura 32.** Lesiones en el área del Quisco (Fuente Propia).

El Quiosco está conformado por cuatro columnas metálicas ancladas al piso a unos pedestales en concreto, se hizo un sistema perimetral de vigas metálicas a los 4 lados en hierro corrugado y ángulos metálicos que se observan sin anticorrosivo protegido con unas láminas de fibrocemento que le daban un aspecto agradable y estético. El techo esta soportado por un conjunto de vigas en madera empotradas a un soporte metálico a la estructura perimetral.

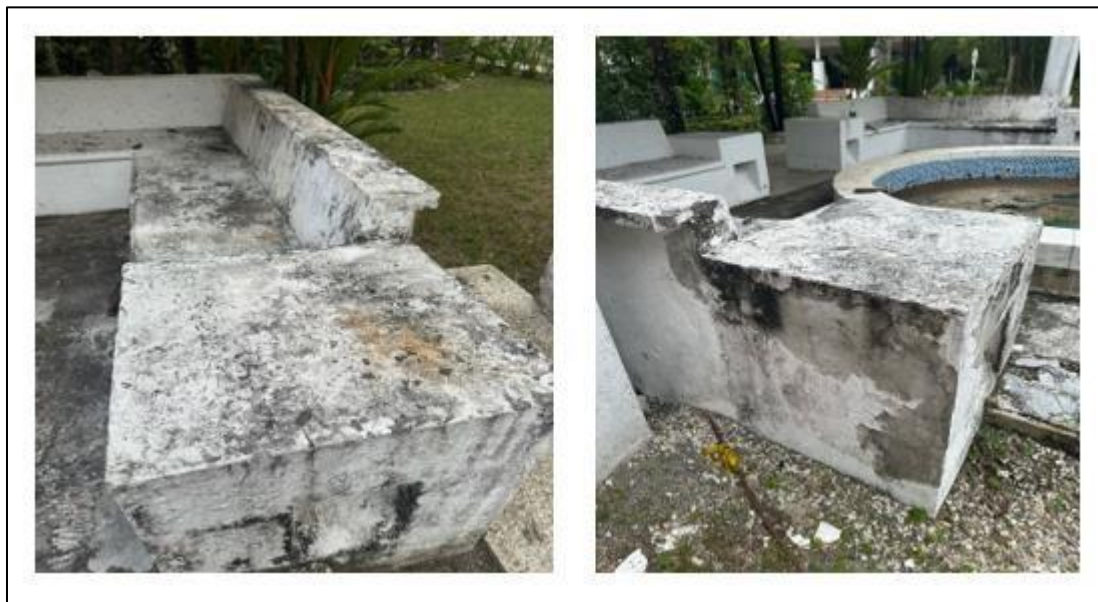
El quiosco protege del sol un sector al lado del jacuzzi que tiene a su alrededor unas sillas construidas en concreto que se ven afectadas por el abandono que se encuentra la vivienda y que delimitan la zona del quiosco con el jacuzzi, observando también erosión y desgaste del concreto en dichas sillas y erosión en pisos, como se muestra en las imágenes de la Figura 33.

**Figura 33.** Vista general zona externa del Quiosco (Fuente Propia).

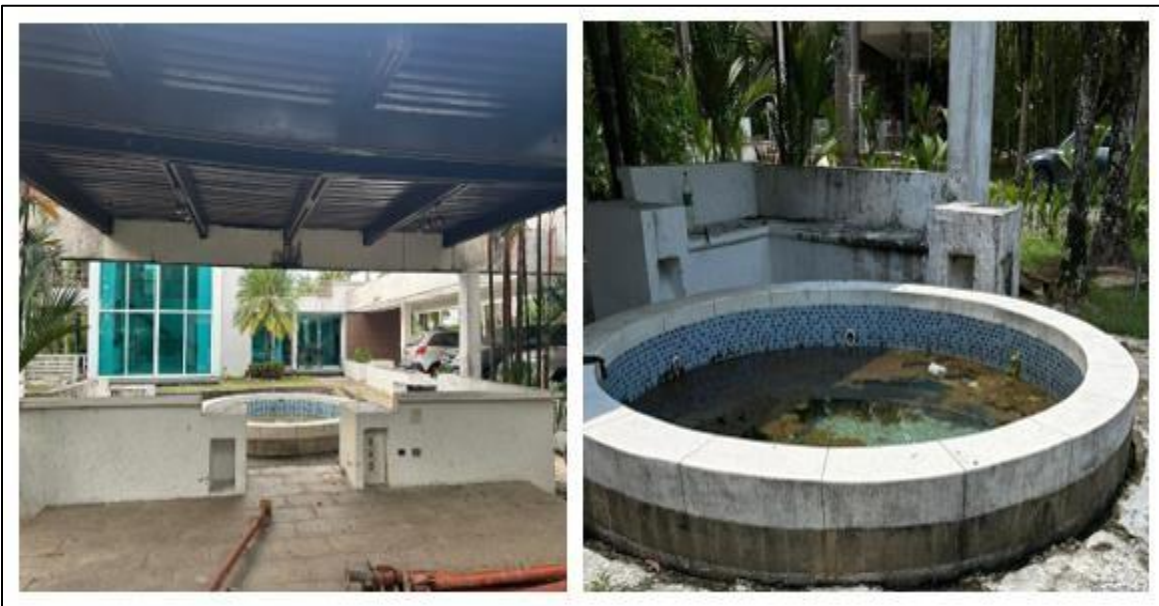
**Figura 34.** Vista general del estado de Deterioro del Jacuzzi (Fuente Propia)

El Jacuzzi es una estructura en concreto enchapado, afectada por la humedad que ha permeado el concreto desde la parte exterior debido a una gran dilatación que se encuentra en todo el perímetro, hay fisuras por dilatación del concreto por mal proceso constructivo en zonas

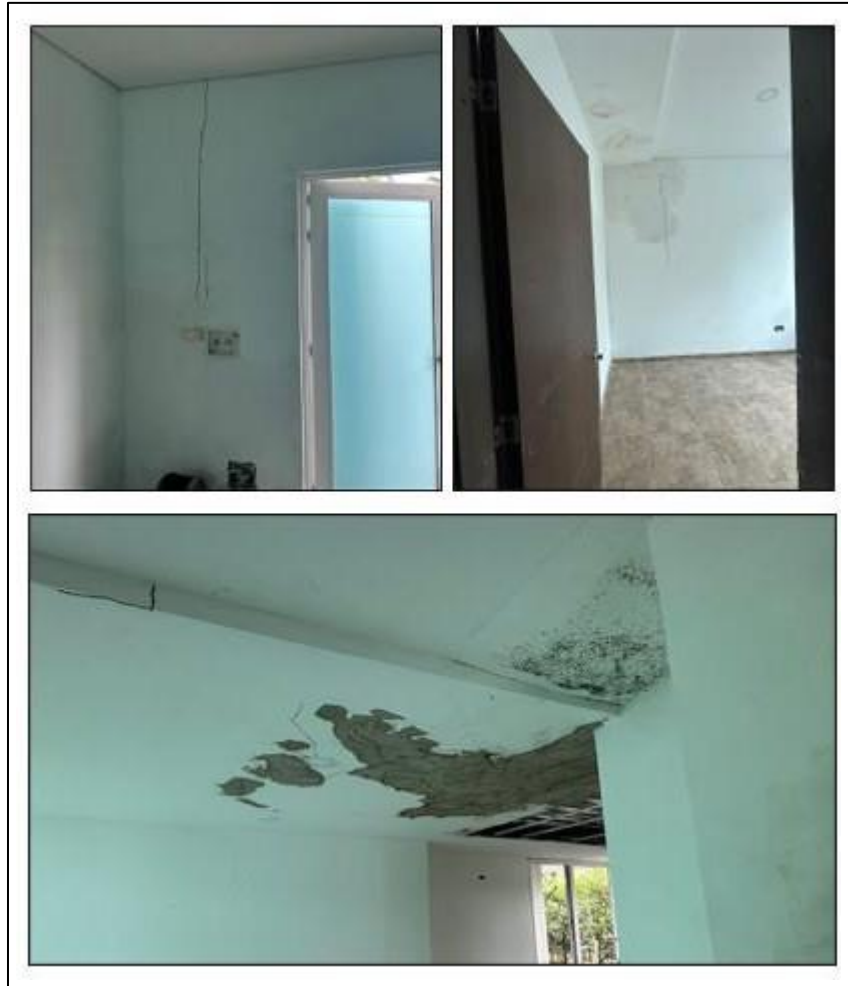
**Figura 35.** Visualización de algunas lesiones en las áreas internas (Fuente Propia).

##### 10.4.1. Lesion visible: Agente biológico en muros (Comején)

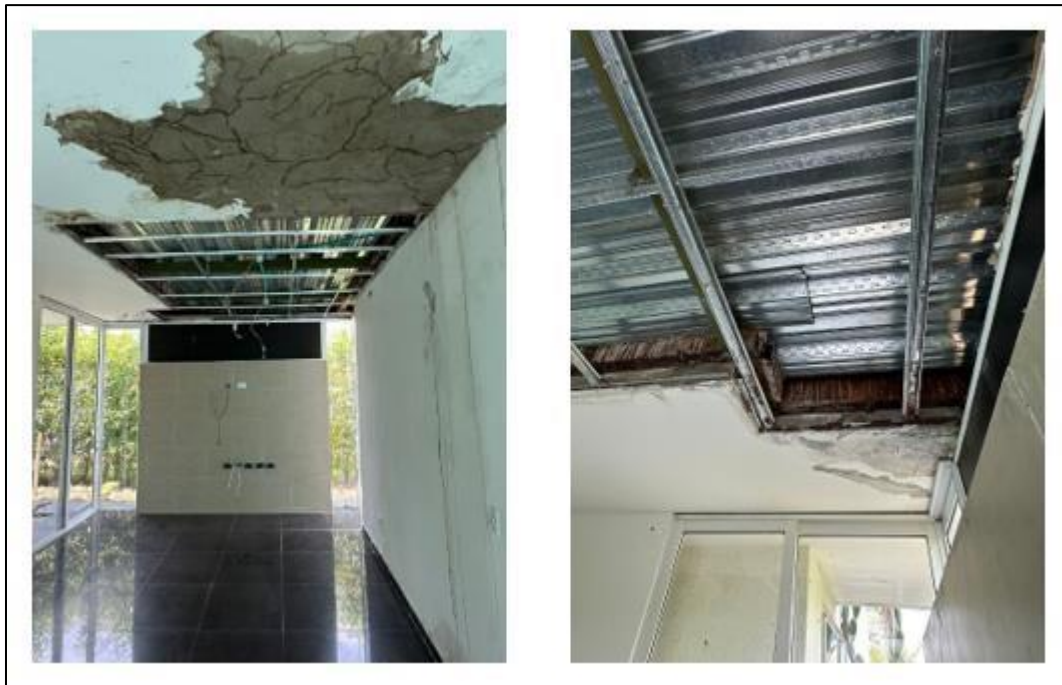
**Figura 36.** Zona de ampliación de la Vivienda (Fuente Propia).

La vivienda tiene una ampliación en un área que no estaba contemplada en la construcción inicial, fundieron un aplaca que sirve como cubierta embebida en los muros ya existentes y por la filtración de agua se presenta corrosión en los rieles y en las vigas metálicas que soportan la placa en Metaldeck.

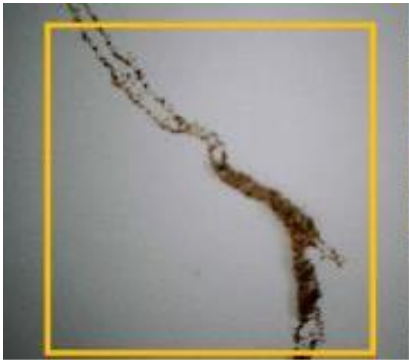
| Prevención / Intervención | | | | | | | | |
|---|---|---|---|---|---|---|---|---|
| | | | | | | La casa tiene afectación biológica producida por el comejen, plaga xilófaga, que se genera al no haber retirado de forma completa la formaleta aligerada en casetón de guadua que se usó para fundir la placa de entrepiso. Esta lesión se clasifica como grave pues compromete la habitabilidad de la vivienda y aunque no afecta la salud humana, existen pocas plagas más destructivas para una casa que el comejen, también llamado termita. Este insecto devora la madera y puede llegar a deteriorar no solo muebles y sillas, sino también estructuras del hogar<br>Como propuesta de intervención se recomienda retirar el cielorraso de la placa de entre piso en su totalidad para realizar una valoración visual efectiva en materia de alcance y afectación, así como retirar la totalidad de casetón de guadua. | | |

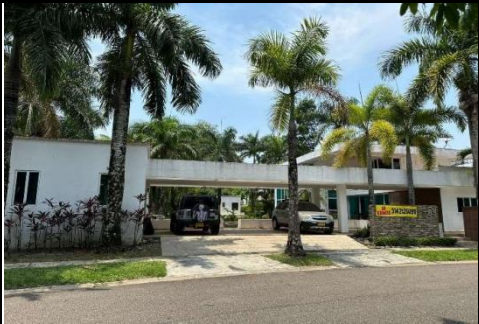
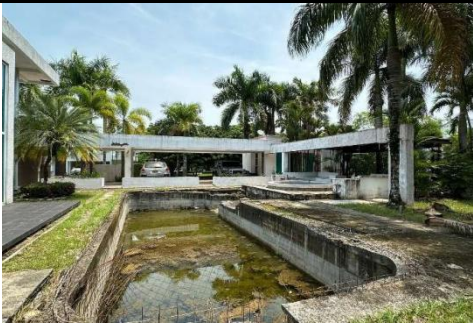
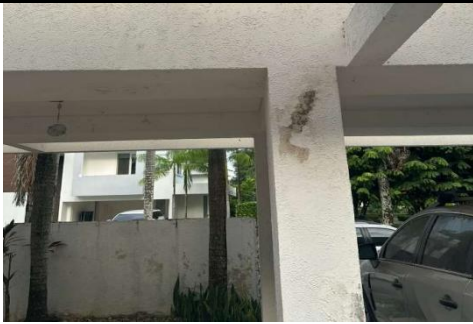
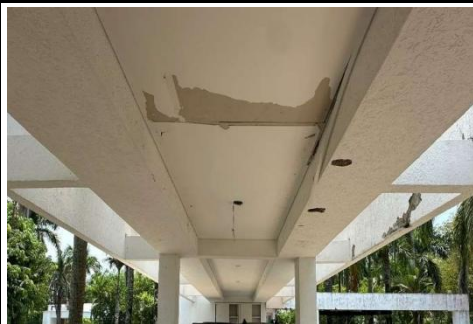
| | Estructura | | | |
|---|---|---|---|---|
| Descripción | <p>Fachada de la casa B5 Etapa B del Conjunto Barú construida en el año 2014, vivienda unifamiliar de 2 niveles con parqueaderos a la vista, zona de quisco, jacuzzi y piscina hacia el interior de la casa a la intemperie. La casa se encuentra deshabitada desde el año 2018 y a la fecha esta en abandono lo que ha generado humedades, presencia de maleza y deterioro de la vivienda.</p> | <p>Al interior de la vivienda se encuentra un área social confirmada por zona de quisco, jacuzzi y piscina, toda esta área se encuentra en deterioro debido al abandono de la casa, falta de mantenimiento y malos procesos constructivos que han llevado a la erosión del concreto, pérdida de finos debido a agentes atmosféricos, corrosión de aceros de la piscina</p> | <p>Las columnas al interior de la casa se observan en buenas condiciones cumpliendo las solicitaciones para lo que fueron diseñadas.</p> <p>Al exterior se observa desprendimiento del pañete, aceros a la vista y con corrosión debido a la humedad de la zona y a la falta de mantenimiento a la vivienda</p> | <p>Vigas al interior de la casa en buenas condiciones, al igual que en la zona de parqueaderos, algunas humedades y desprendimiento de pañete sin que represente afectaciones a la estructura</p> |

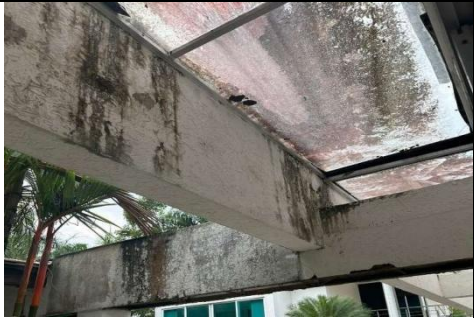
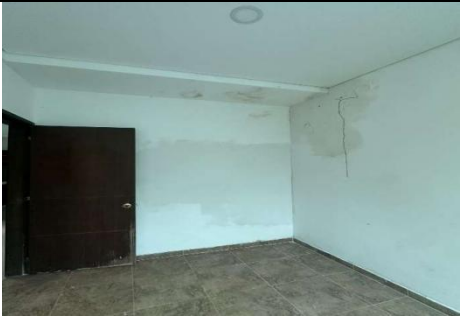
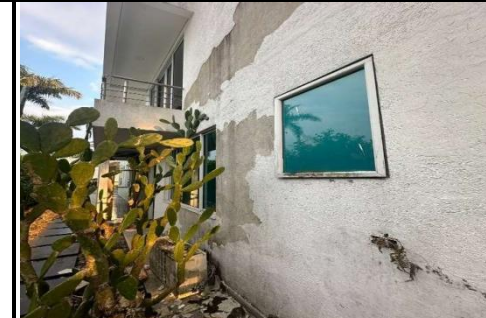
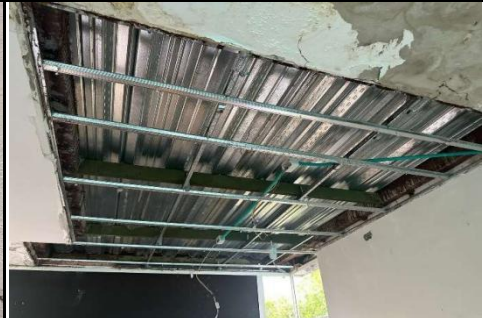
| | Estructura | | | |
|--|---|---|---|---|
| | Vigas a la intemperie | Muros internos | Muros externos | Construcción placa entrepiso |

| | Hacia el exterior de la casa en zonas al aire libre se observan vigas con humedad por infiltración de agua lluvia, posible colmatación de viga canales, falta de mantenimiento o tapados los bajantes con hojas o basura que provocan que el agua se desborde y afecte la estructura | Humedades en muros internos por infiltración de agua lluvia debido a viga canales tapadas o colmatadas por presencia de hojas y basura que ha provocado que el agua se filtre a la vivienda y afecte los muros de gran parte de la casa. | Humedad exterior debido a factores ambientales que ha provocado desprendimiento de pañete y pintura exterior, además de presencia de humedad por capilaridad desde la cimentación, presencia de moho por falta de mantenimiento a toda la vivienda. | Al interior de la casa existe un área social que inicialmente estaba techada, los usuarios decidieron cambiar su uso, quitaron el techo e instalaron un sistema de vigas metálicas para fundir una placa en metaldeck, este sistema se realizó sin un diseño previo, anclando las vigas metálicas a los aceros de la viga de concreto perimetral al área a fundir. |

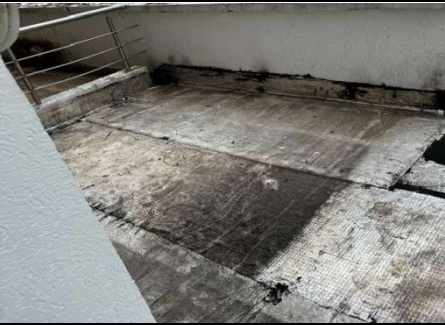
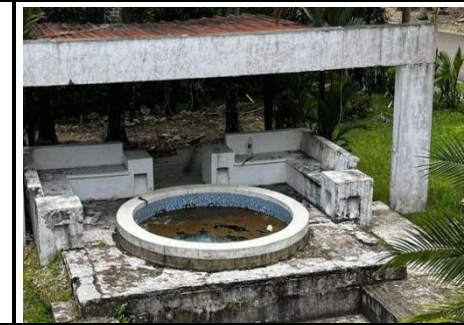
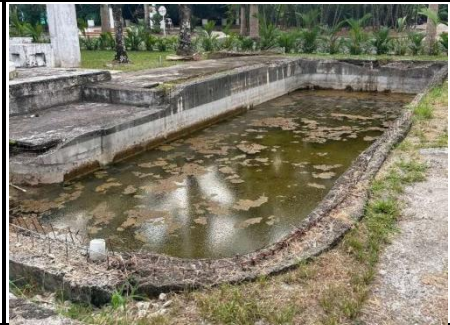
| Descripción | Con la construcción de la placa entrepiso en metaldeck se dejó una terraza a la intemperie que se trató de impermeabilizar con un manto que no cumplió con su función y el agua lluvia se filtró corroyendo el sistema de vigas metálicas y afectando el sistema estructural que soporta la placa, además de humedad en muros y pérdida de cielo raso. | El Quiosco es un área social al lado de la piscina que presenta problemas de humedad en la estructura que soporta el techo, la infiltración de agua ha corroído las planchas que soportan las vigas de madera y algunas de estas vigas se han podrido y otras se han pandeado presentando un posible riesgo de colapso. | El Jacuzzi se observa en buenas condiciones, pero toda la zona alrededor tiene problemas de desgaste y erosión del concreto, fisuras y mal acabado en sus pisos, también hay presencia de moho a su alrededor debido a falta de mantenimiento. | La Piscina está construida en un sistema de paneles de PVC que se dañaron por mal mantenimiento, los propietarios intentaron construir una piscina convencional pero la dejaron sin terminar, con aceros corroídos y juntas frías en concreto por mala terminación, actualmente se encuentra con agua, se observan aceros corroídos, presencia de sedimentos y moho a su alrededor. |
