ESTUDIO PATOLOGICO EN EDIFICIO RESIDENCIAL BOSQUES DE  
LA CABRERA UBICADO EN LA CIUDAD DE BOGOTA.

Trabajo de grado presentado como requisito para optar al título de  
Especialista en Patología de la Construcción.

UNIVERSIDAD SANTO TOMAS. FACULTAD DE ARQUITECTURA.

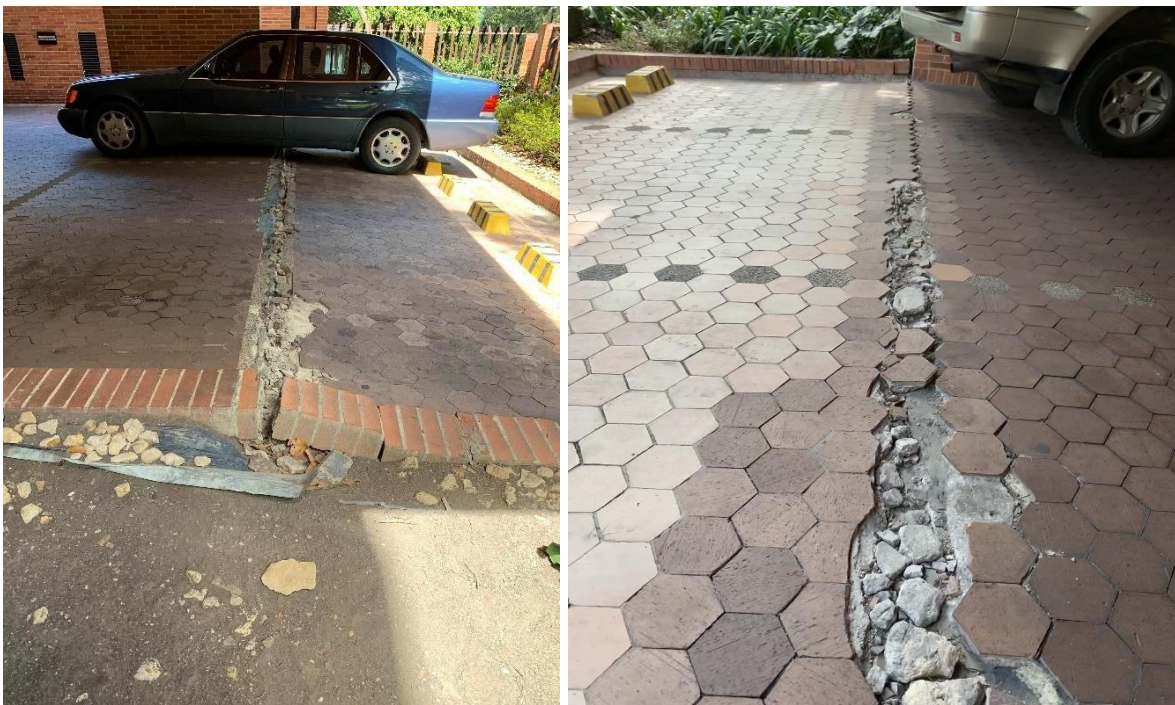
*Figura 13. División en placa de contra-piso en área de Parqueaderos / Fuente: Propia.*

Se observa en la figura 13 el quiebre de la placa de contra-piso con la estructura del edificio.

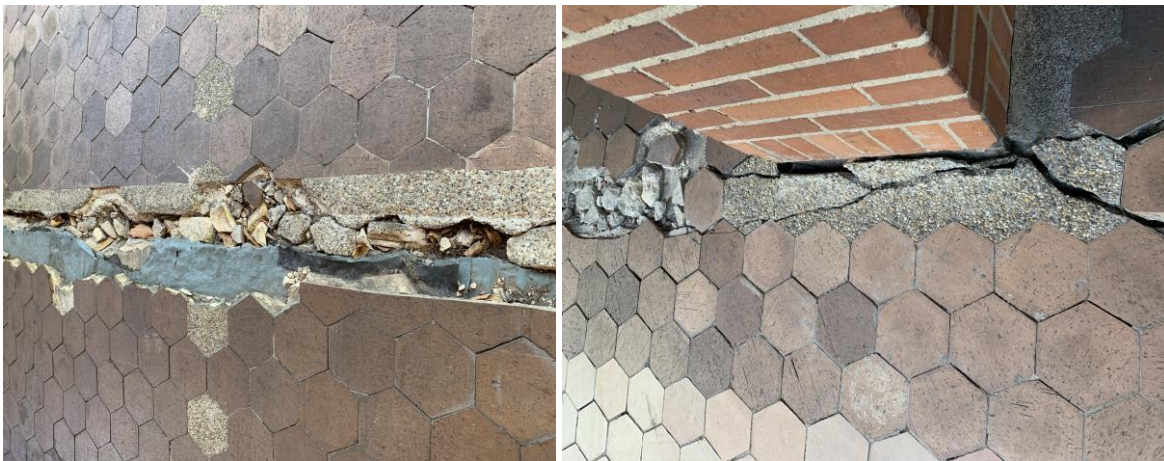
*Figura 14. Placa de contra-piso en área de Parquaderos / Fuente: Propia.*

Se observa en la figura 14 como el quiebre bordea la estructura de la edificación.

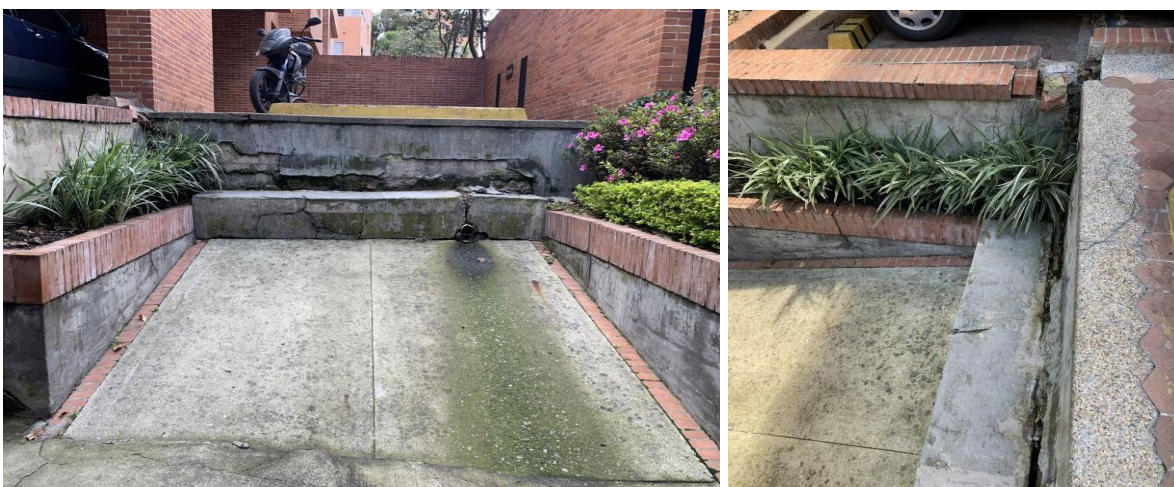
*Figura 15. Zona de descargue en área de Parquaderos / Fuente: Propia.*

Se puede observar en la figura 15 de manera más precisa la afectación en la separación de la placa de contra-piso y la edificación, clasificado inicialmente como moderado para estudio de caso clínico.

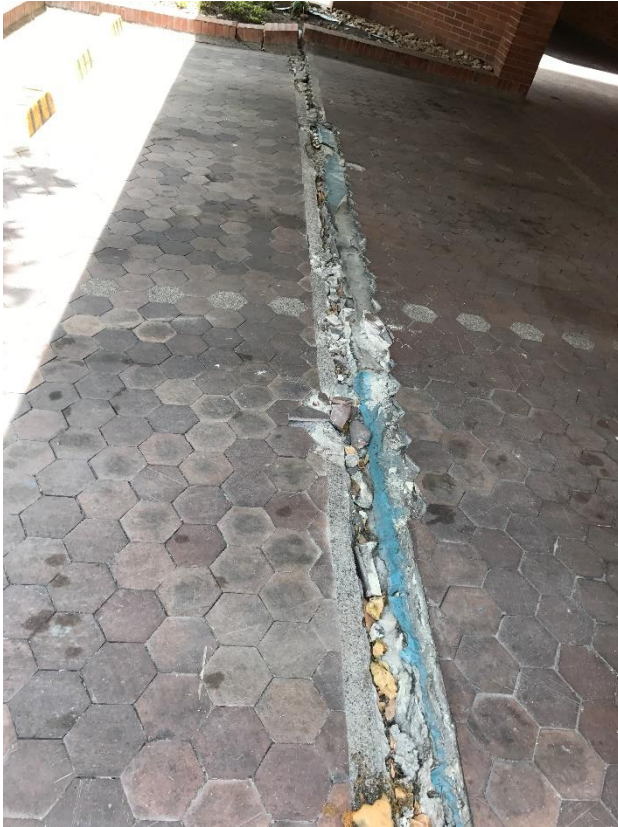
*Figura 36. Lesión mecánica / fuente: Propia.*

Se identifica la grieta como lesión mecánica, generada por la falla en la dilatación que se realiza entre las placas del edificio y la plataforma de los parqueaderos.

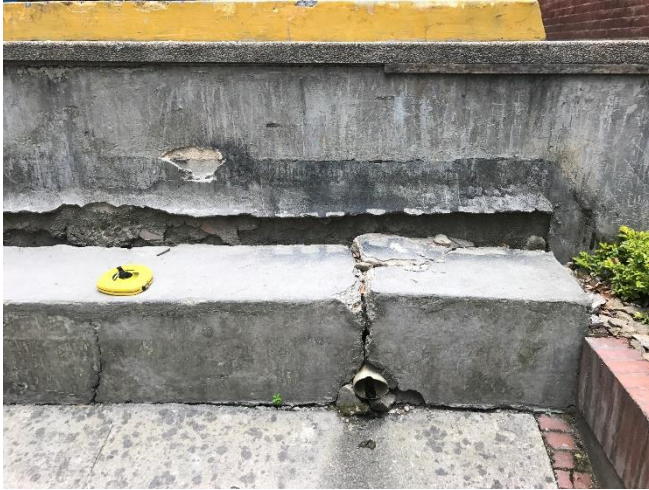
*Figura 37. Lesión mecánica / fuente: Propia.*

Se evidencia en la figura 37 la fractura del elemento de concreto que sirve como remate de la placa, es clasificada como lesión mecánica y su reposición debe ser total.

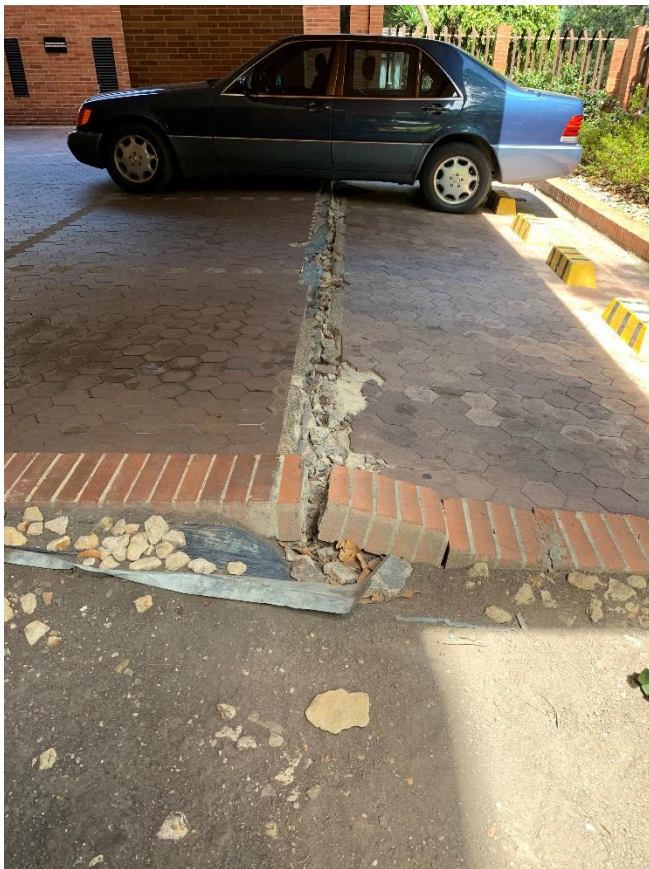
*Figura 38. Lesión mecánica / fuente: Propia.*

Se observa en la figura 38 una grieta longitudinal por la dilatación de las placas, se clasifica como lesión mecánica y requiere de un tratamiento especial en la junta de las placas.

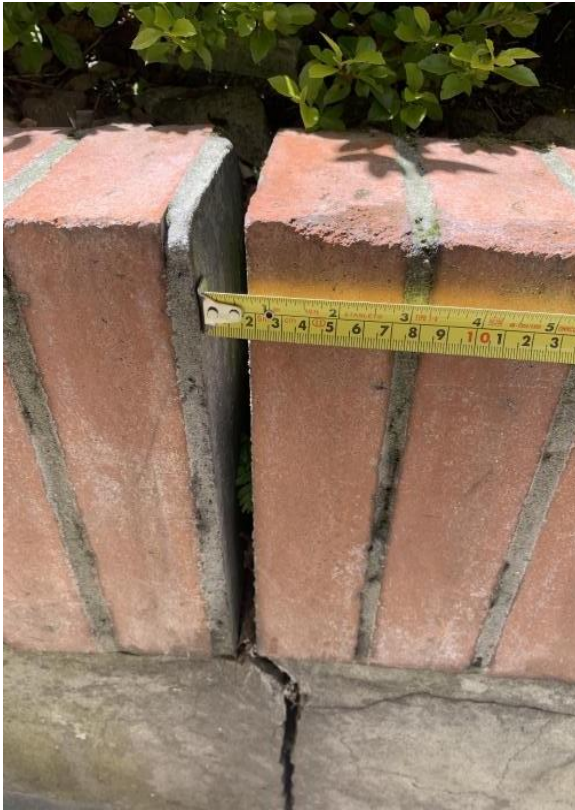
*Figura 39. Grieta 1 / Fuente: Propia.*

Medida de Grieta: 1.8 Cm en punto máximo.

Se evidencia en la figura 39 la ruptura y deterioro de la unión en mampostería de ladrillo, generándose por el desplazamiento de las placas que se transfieren al muro de cerramiento en ladrillo prensado.

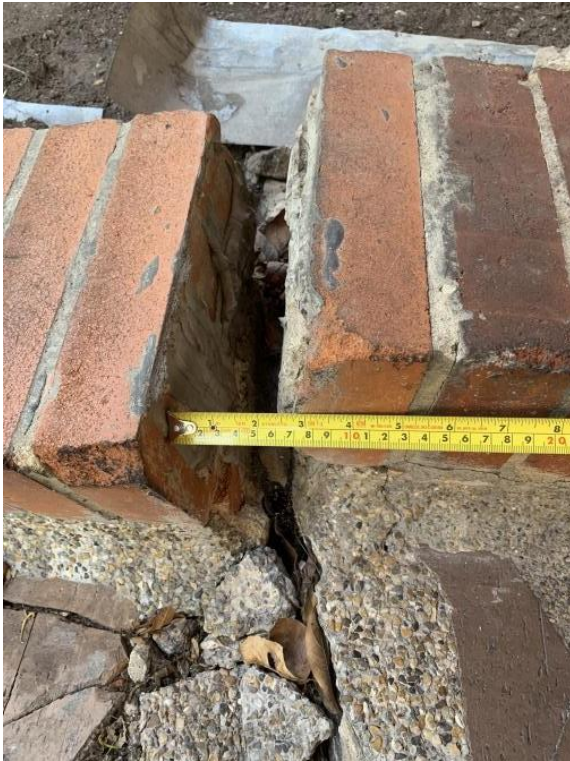
*Figura 40. Grieta 2 / Fuente: Propia.*

Medida de Grieta: 7 Cm en punto máximo.

Se observa en la figura 40 una grieta en la mampostería, donde se transfiere de la placa hacia el elemento de la mampostería. Se requiere reconstrucción total del acabado en gravilla.

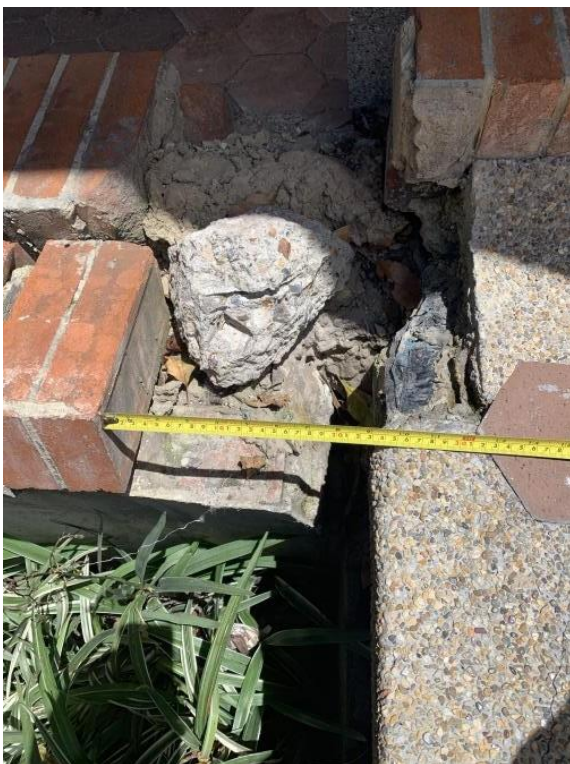
*Figura 41. Grieta 3 / Fuente: Propia.*

Medida de Grieta: 31.5 Cm en punto máximo.

Se evidencia en la figura 41 la rotura y el desplazamiento de los acabados y la mampostería en la zona de descargue, se requiere reconstrucción total de esta zona.

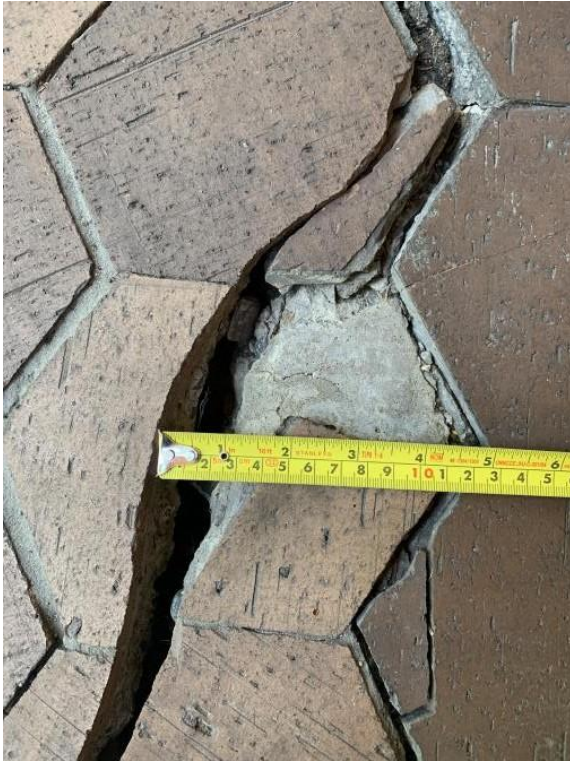
*Figura 42. Grieta 4 / Fuente: Propia.*

Medida de Grieta: 3 Cm en punto máximo.

Se observa en la figura 42 una fractura total de la placa de soporte y de los acabados de la misma.

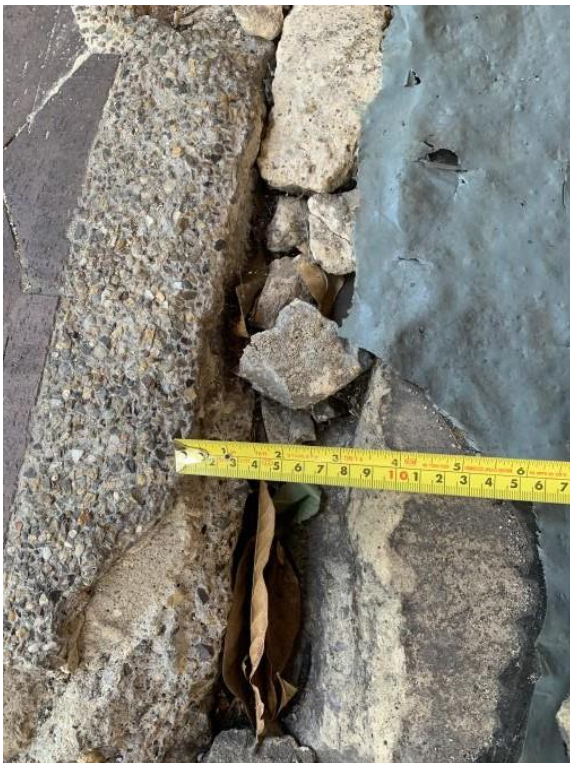
*Figura 43. Grieta 5 / Fuente: Propia.*

Medida de Grieta: 9 Cm en punto máximo.

Se evidencia el detalle de la grieta en la dilatación entre las placas. Se ve la presencia de material erosionado de la placa confirmando el movimiento de tierra.

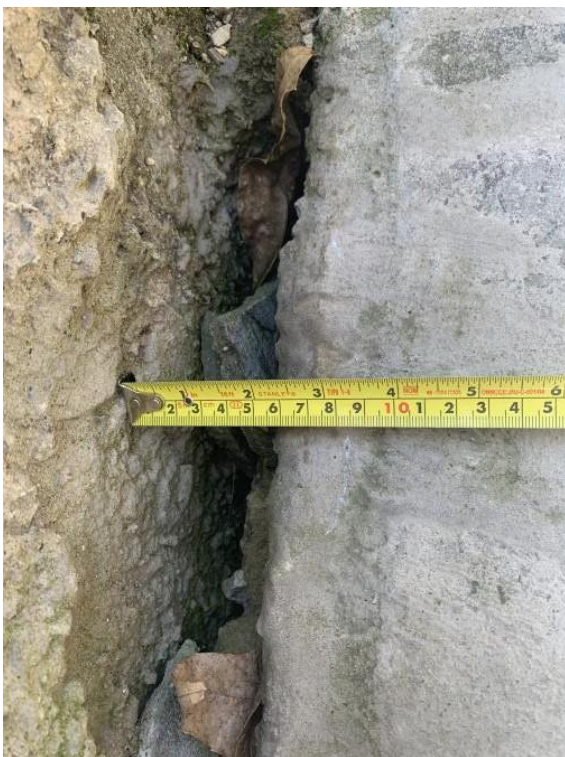
*Figura 44. Grieta 6 / Fuente: Propia.*

Medida de Grieta: 6 Cm en punto máximo.

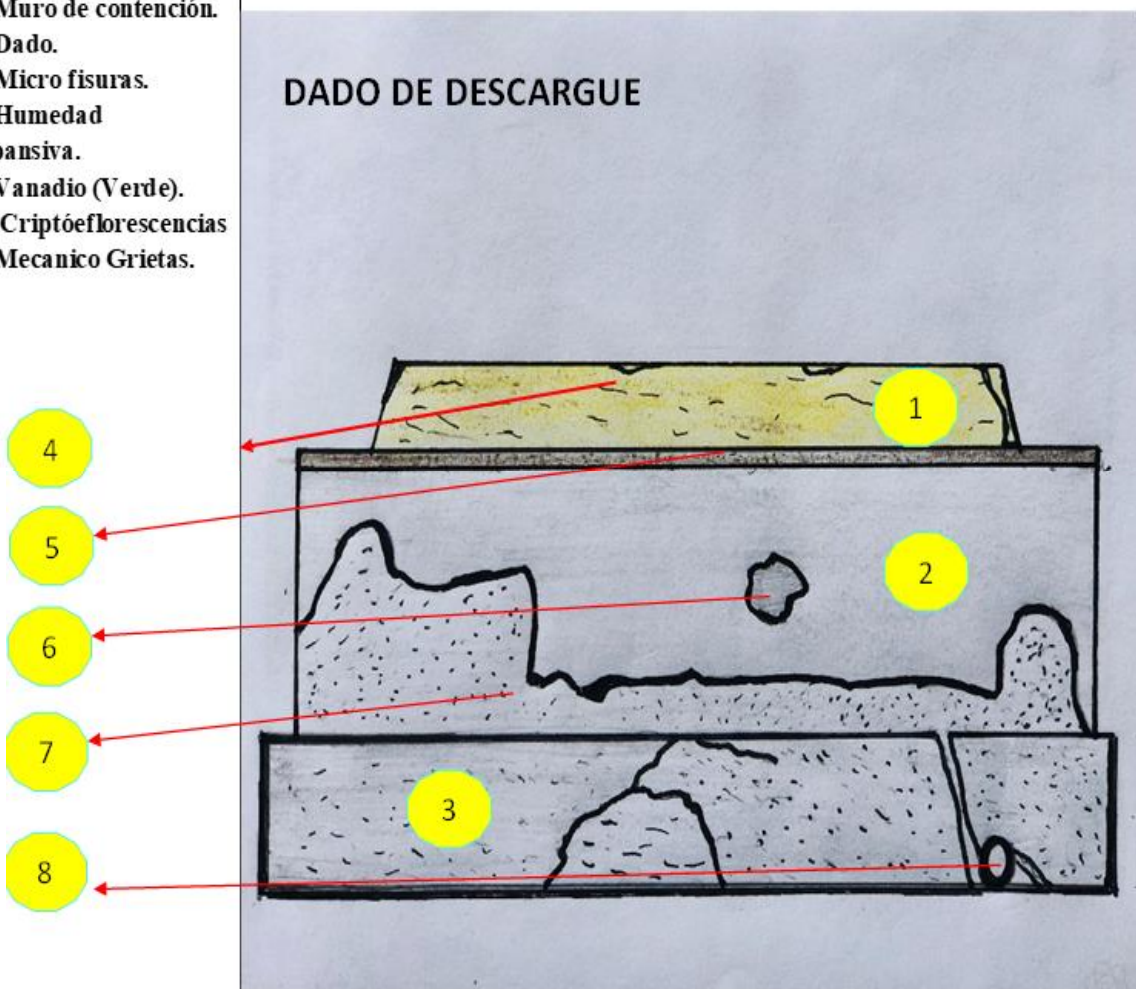
| 1 DADO DE DESCARGUE | |
|---|---|
| <b>SEVERO/FUERTE</b> | Dado en concreto macizó. Mecanico-empuje-Grietas, vanadio-criptóeflorescencias. |
| <b>FUERTE:</b><br>1) Topellantas.<br>2) Muro de contención.<br>3) Dado.<br>4) Micro fisuras.<br>5) Humedad expansiva.<br>6) Vanadio (Verde).<br>7) Criptóeflorescencias<br>8) Mecanico Grietas. | <b>CRITERIOS:</b> Mecanico-empuje-Grietas 10 Cm.<br><br> |

| 1 DADO DE DESCARGUE | |
|---|---|
| <b>FUERTE:</b> | <b>CRITERIOS:</b> Se debe demoler el dado, diseñarlo y construirlo con anclajes, que garanticen su estabilidad. |

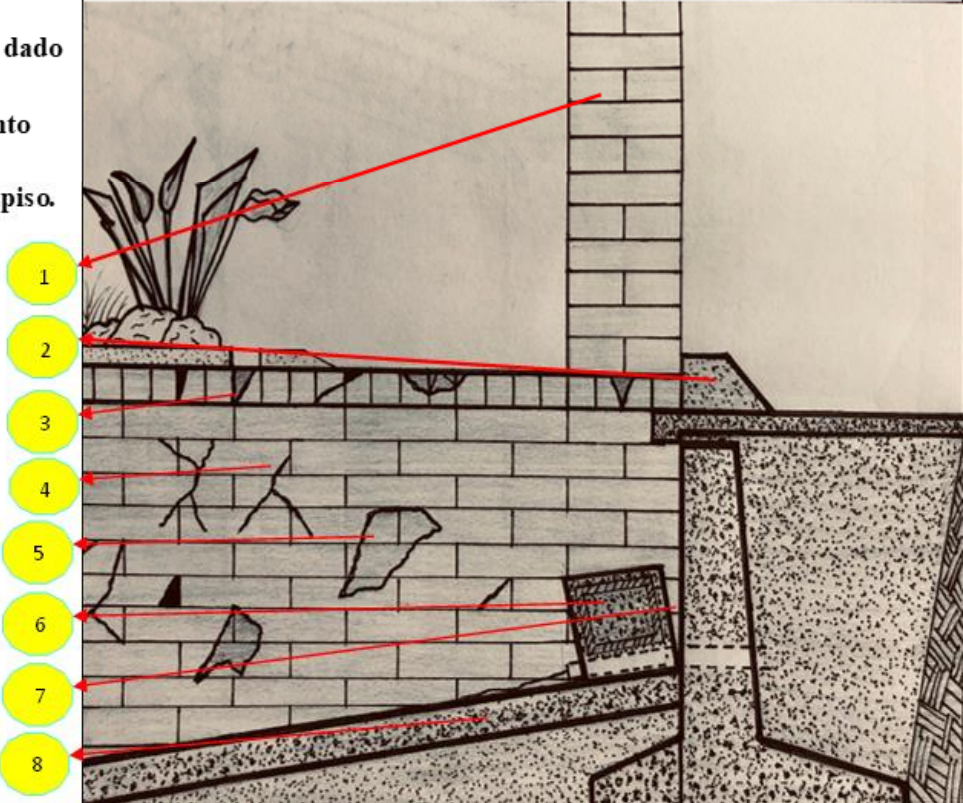
| 2 CORTE DADO PROPUESTA-MURO DE CONTENCIÓN | |
|---|---|
| <b>SEVERO/FUERTE</b> | Dado con grietas. Mecanico-Suelo expansivo-Grietas, vanadio-criptóeflorescencias. |
| <b>FUERTE:</b><br>1) Columna estructural edificio.<br>2) Tope-llantas.<br>3) Criptóeflorescencias.<br>4) Grietas 4-8-10cm.<br>5) Humedad expansiva.<br>6) Desviación del dado corte A-A.<br>7) Desprendimiento dado 10cm.<br>8) Losa de contrapiso. | <b>CRITERIOS:</b> Mecanico-Suelo expansivo-Grietas 10 Cm.<br><br><b>CORTE A-A ZONA DE DESCARGUE.</b> |

| 2 CORTE DADO PROPUESTA-MURO DE CONTENCIÓN | |
|---|---|
| <b>FUERTE:</b> | <b>CRITERIOS:</b> Se deben cambiar las piezas de mampostería, el dado de debe demoler y anclarlo a el muro de contención, Se debe canalizar las aguas lluvias, Hidrofugado y sellado con materiales que garanticen la impenmeabilización. |

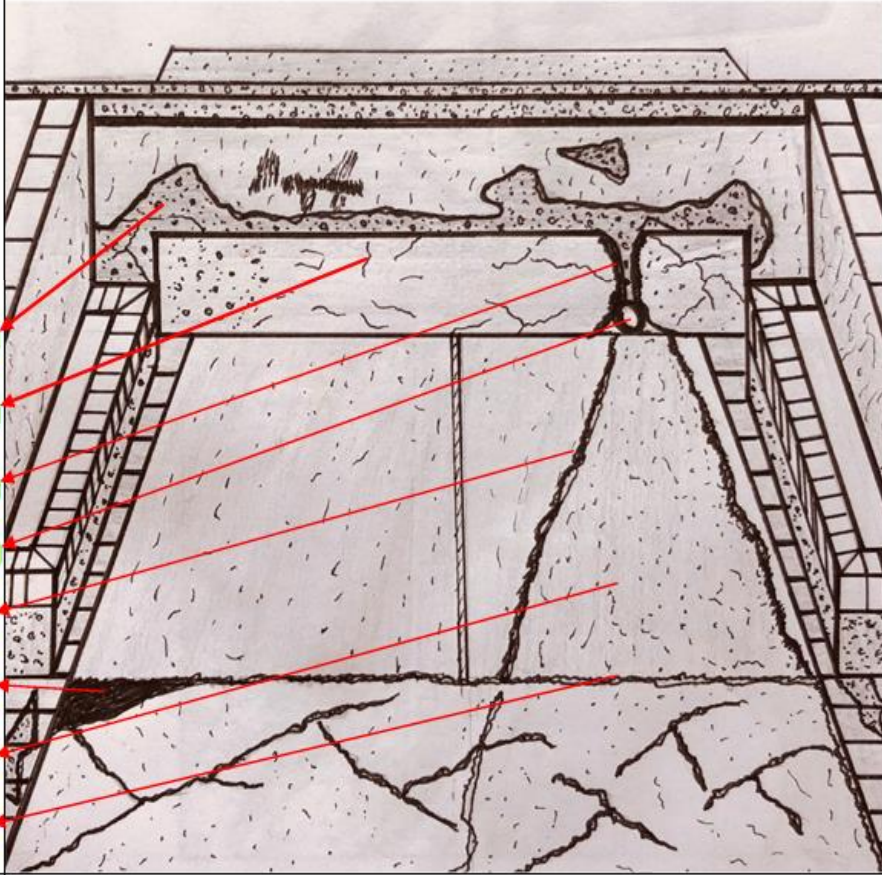
| ZONA DE DESCARGUE | |
|---|---|
| <b>SEVERO/FUERTE</b> | Placa de contrapiso con grietas. Mecanico-Suelo expansivo-Grietas, vanadio-criptóeflorescencias. Fisuras. |
| <b>FUERTE:</b><br>1) Criptóeflorescencias<br>2) Dado.<br>3) Grietas.<br>4) Lagrimal.<br>5) Humedad expansiva.<br>6) Grieta Placa Contrapiso.<br>7) Eflorescencias Verdes.<br>8) Fisuras y grietas de placa contra piso. | <b>CRITERIOS:</b> Mecanico-Suelo expansivo-Grietas 10 Cm.<br><br><b>ZONA DE DESCARGUE.</b><br> |

| ZONA DE DESCARGUE | |
|---|---|
| <b>FUERTE:</b> | <b>CRITERIOS:</b> Se debe demoler la placa de contrapiso, el dado de debe demoler y anclarlo a el muro de contención, Se debe canalizar las aguas lluvias, Hidrofugado y sellado con materiales que garanticen la impemeabilización. |

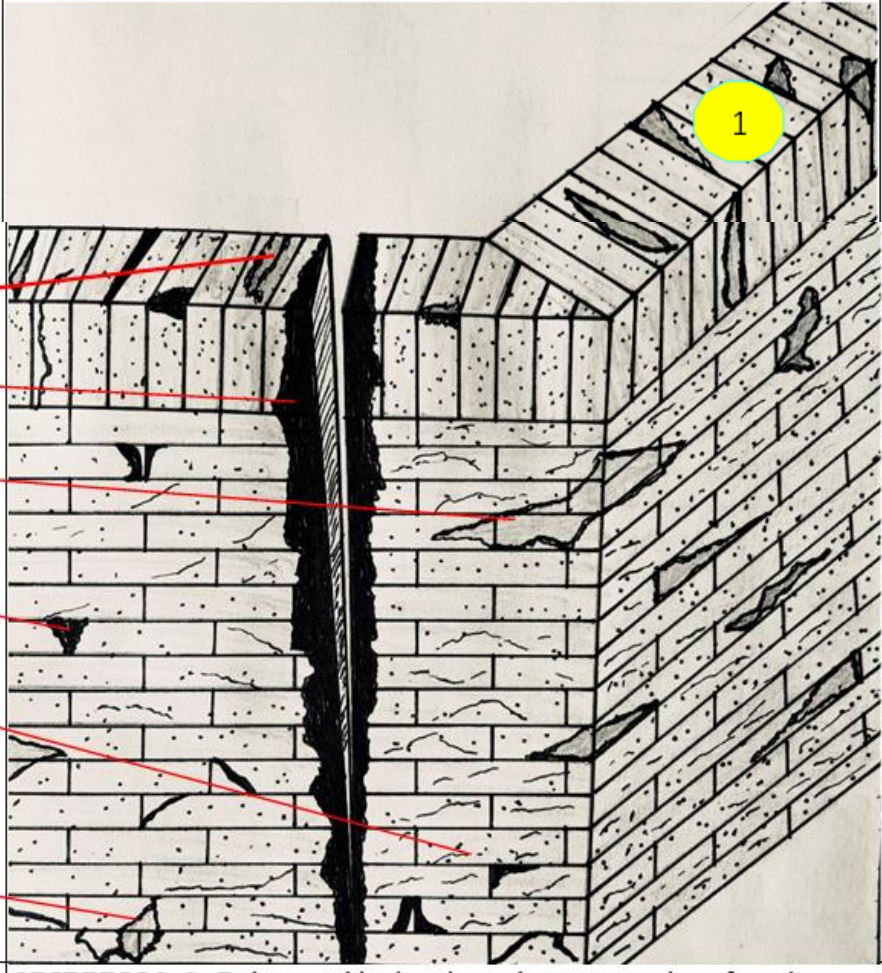
| MURO DE ENCERRAMIENTO PERIMETRICO | |
|---|---|
| <b>SEVERO/FUERTE</b> | El muro de encerramiento. Mecanico-Sismo-Grietas, vanadio-criptóeflorescencias. Fisuras. |
| <b>FUERTE:</b><br>1) Muro perimetrico.<br>2) Fisuras.<br>3) Grieta 3 cm.<br>4) Criptóeflorescencias<br>5) Vanadio (Verde).<br>6) Microfisuras.<br>7) Agentes atmosfericos. | <b>CRITERIOS:</b> Mecanico-Sismos-Grietas 4 Cm, Humedad expansiva.<br><br><b>MURO DE ENCERRAMIENTO</b><br> |

| MURO DE ENCERRAMIENTO PERIMETRICO | |
|---|---|
| <b>SEVERO:</b> | <b>CRITERIOS:</b> Se Deben cambiar las piezas de mamposteria, reforzarlo con una viga-cinta, cambiar el manto calor, Hidrofugado. Y Sellado. |

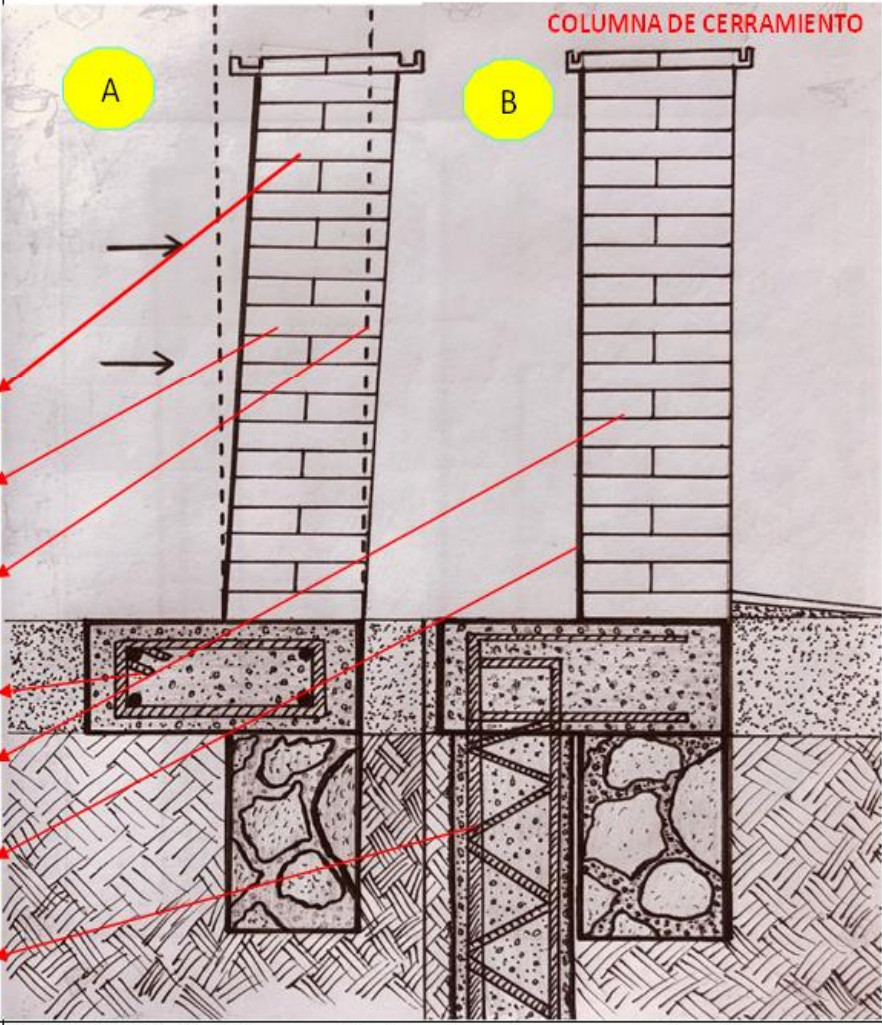
| COLUMNA<br>MAMPOSTERIA<br>COMPORTAMIENTO | |
|---|---|
| <b>SEVERO/FUERTE</b> | La columna de encerramiento. Mecanico-Sismo-Grietas, vanadio-criptóeflorescencias. Fisuras. |
| <b>FUERTE:</b><br>A) Desplome de columna.<br>B) Propuesta de Diseño.<br>3) Gotero.<br>4) Diferencia.<br>5) Desviación 6 cm.<br>6) Acero de amarre.<br>7) Diseño constructivo.<br>8) Micro Pilote.<br>9) Canastilla. | <b>CRITERIOS:</b> Mecanico-empuje-Grietas 4 Cm. Manto cristalizado, Humedad expansiva. <p style="color: red; text-align: right;">COLUMNA DE CERRAMIENTO</p> |

| COLUMNA<br>MAMPOSTERIA<br>COMPORTAMIENTO | |
|---|---|
| <b>SEVERO:</b> | <b>CRITERIOS:</b> Se Deben cambiar las piezas de mampostería, reforzarlo con un micro-pilote, Hidrofugado. Y Sellado. |

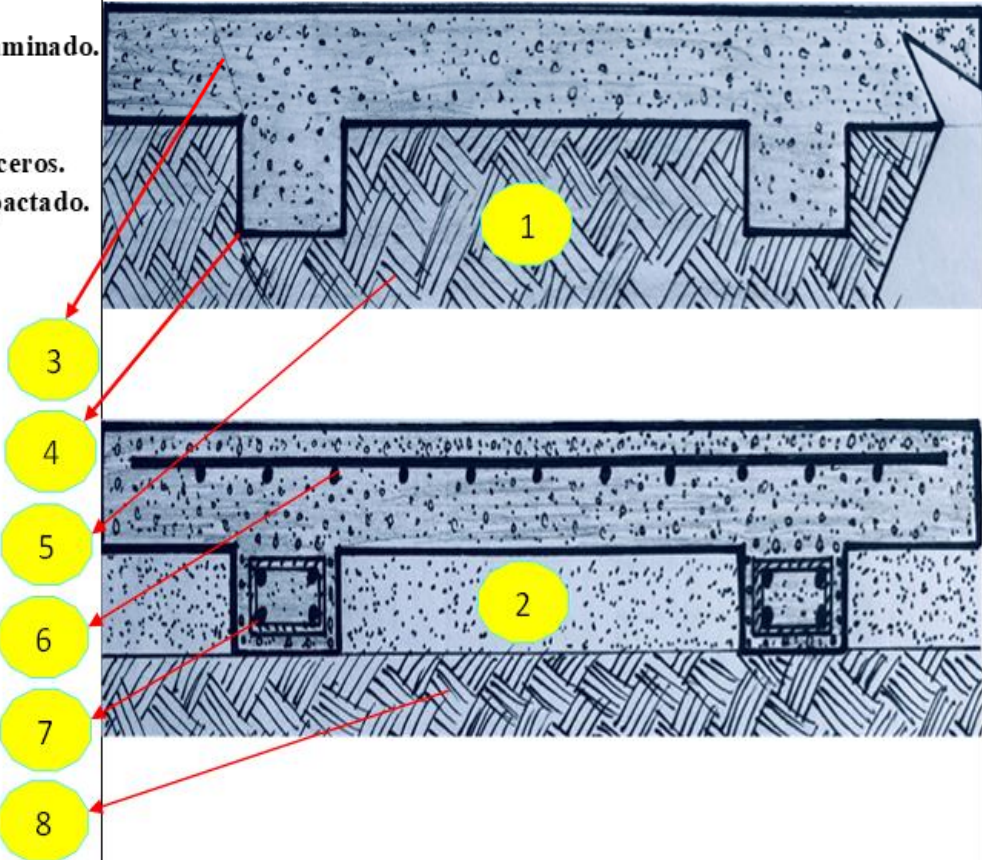
| LOSA DE CONTRAPISO | |
|---|---|
| <b>FUERTE:</b><br>1) Placa Contrapiso.<br>2) Propuesta arquitectónica.<br>3) Micro Fisuras.<br>4) Viga de amarre 10cm.<br>5) Recebo contaminado.<br>6) Malla electrosoldada.<br>7) Amarre de aceros.<br>8) Recebo compactado. | <b>CRITERIOS:</b> Mecanico-Suelo expansivo-Grietas 10 Cm.<br><br><b>LOSA CONTRAPISO, PARQUEADERO VISITANTES.</b><br> |

| LOSA DE CONTRAPISO | |
|---|---|
| <b>FUERTE:</b> | <b>CRITERIOS:</b> Se debe demoler la placa de contrapiso, Cambiar el recebo, construir un carcamo para canalizar las aguas lluvias. |

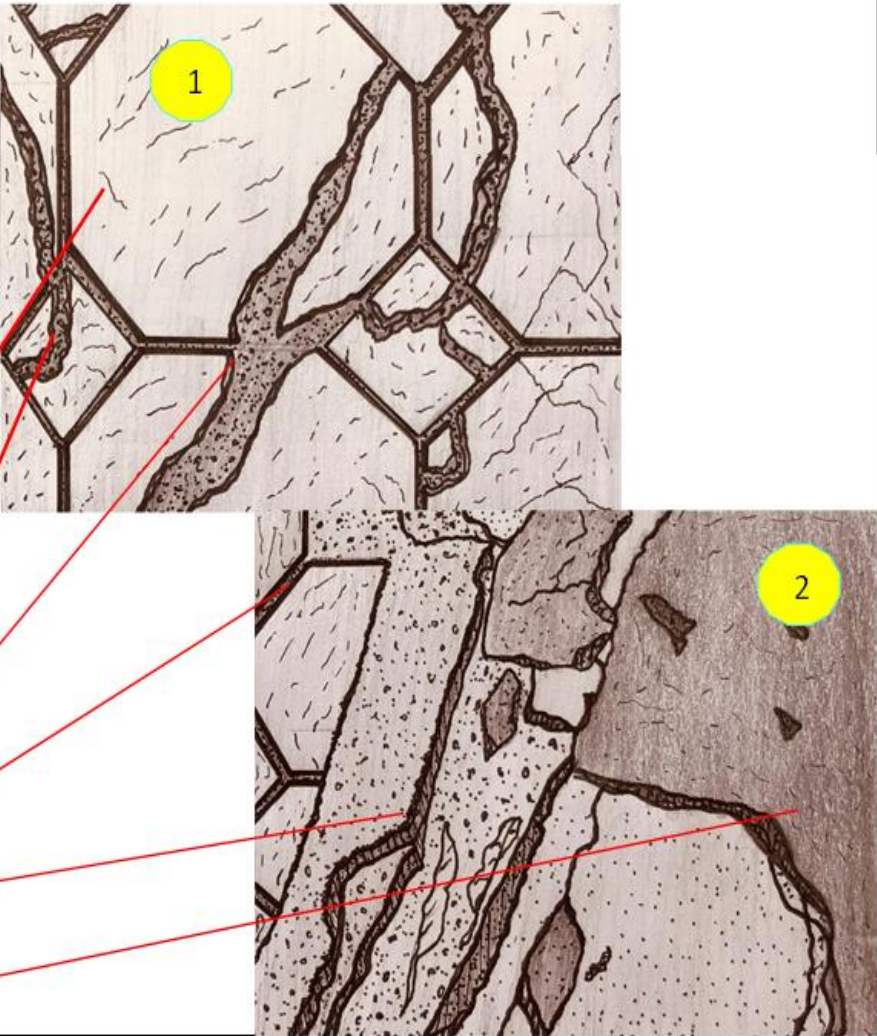
| LOSA DE CONTRAPISO | |
|---|---|
| <b>FUERTE:</b><br>1) Baldosa en Arcilla exagonal.<br>2) Polietileno existente.<br>3) Micro Fisuras.<br>4) Grietas 1-3-4-10cm.<br>5) Eflorescencias.<br>6) Dilatación entre baldosas.<br>7) Agrietamiento de placa contrapiso.<br>8) Manto de protección / aislamiento Termico. | <b>CRITERIOS:</b> Mecanico-Suelo expansivo-Grietas 10 Cm.<br> |

| LOSA DE CONTRAPISO | |
|---|---|
| <b>FUERTE:</b> | <b>CRITERIOS:</b> Se debe hacer cambio de baldosas, la propuesta arquitectónica debe contemplar nuevos acabados, esta a la hora de intervenir las placas de contrapisos area de parqueaderos de visitantes. |
