**Supervisión técnica a la construcción del Hospital Integrado San Pedro Claver de Mogotes a través del avance de obra diario cumpliendo con las normativas vigentes**

**trabajo de grado para optar el título de ingeniera civil**

**Universidad Santo Tomas, Bucaramanga**

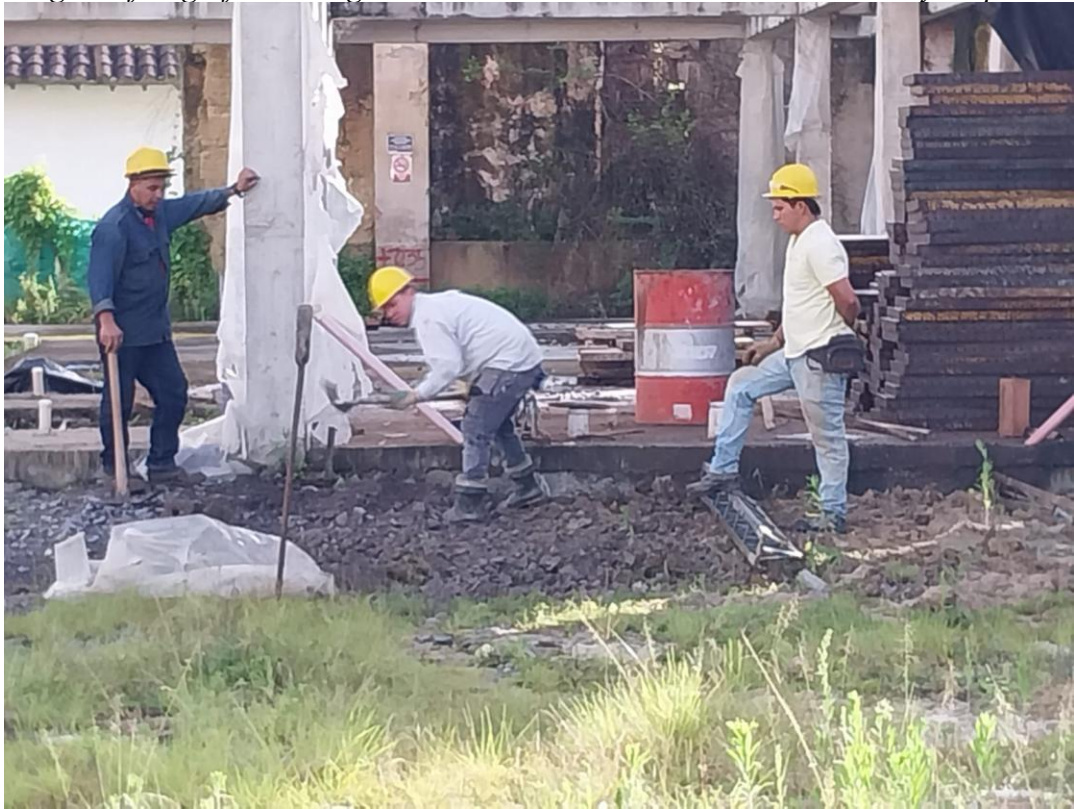
**Figura 24.** Registro fotográfico de seguimiento de obra, actividad mantenimiento y limpieza.

En la “Figura 24.” se observó la realización de labores de mantenimiento y limpieza, las cuales fueron ejecutadas por personal con los elementos de protección individual requeridos,

incluyendo cascos y botas, la actividad se desarrolló en una zona del proyecto del hospital integrado san pedro Claver de Mogotes.

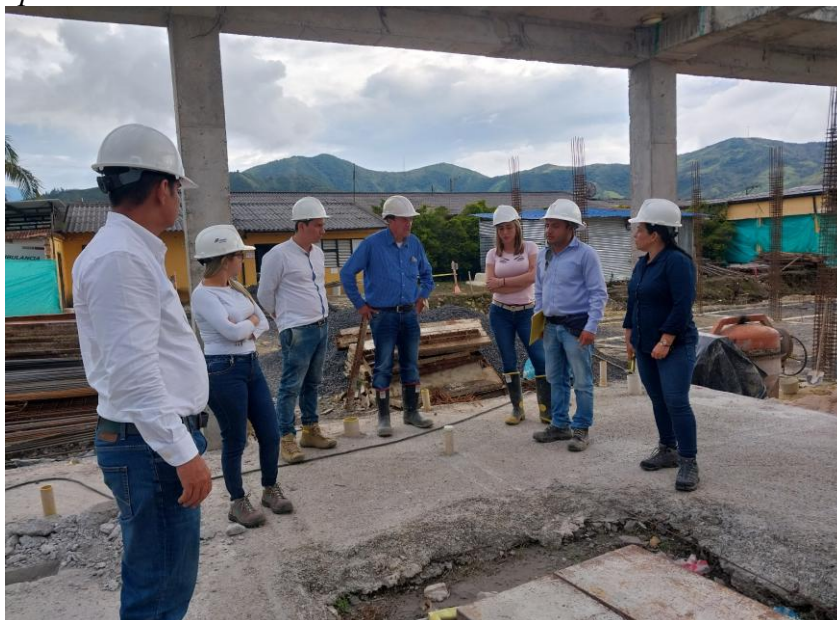
**Figura 25.** Registro fotográfico de seguimiento de obra, comité de obra profesionales interventoría en campo.

Durante esta visita técnica, en la “Figura 25.” se llevó a cabo una reunión de comité de obra con la participación de profesionales de interventoría y supervisión, quienes realizaron un recorrido por las instalaciones en construcción del Hospital Integrado San Pedro Claver de Mogotes. Se verificaron avances en obra gris, así como la correcta ejecución de elementos estructurales visibles. La inspección se realizó en condiciones climáticas favorables, con cielo

parcialmente nublado y sin presencia de lluvias, lo cual permitió desarrollar las actividades con normalidad.

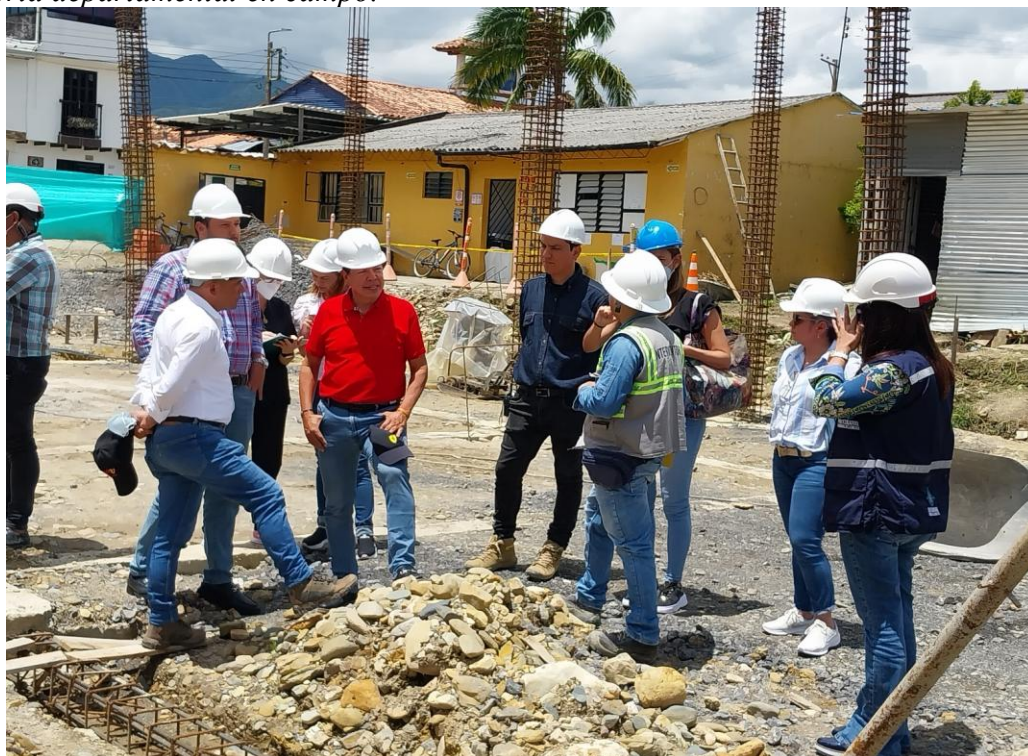
**Figura 26.** Registro fotográfico de seguimiento de obra, visita de obra mesa de moralización contraloría departamental en campo.

Se muestra en la “Figura 26.” que durante el recorrido en campo, los funcionarios y representantes de los entes de control inspeccionaron directamente las actividades constructivas,

evaluaron el estado del terreno y revisaron el avance físico frente a lo programado. La jornada se desarrolló bajo condiciones climáticas favorables, con cielo despejado y buena iluminación natural, lo cual permitió un recorrido integral por las diferentes zonas del proyecto sin afectaciones operativas por lluvia o clima extremo.

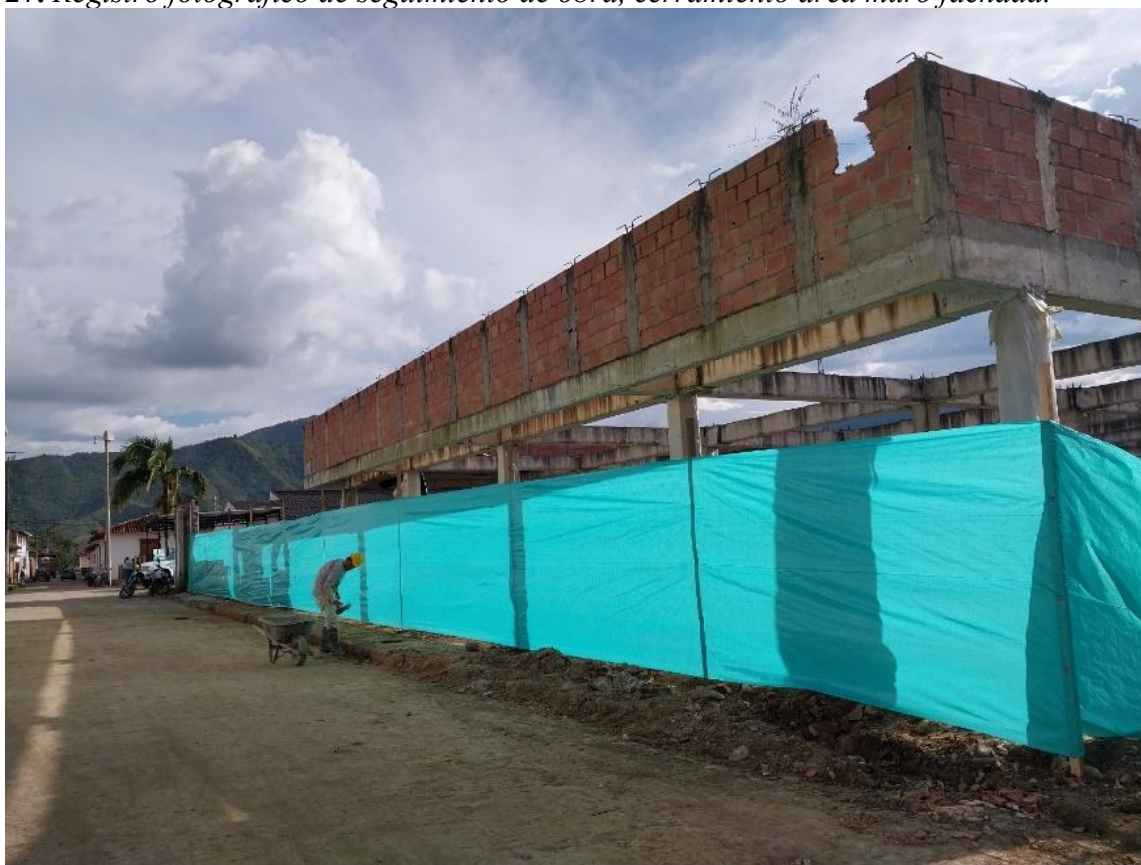
**Figura 27.** Registro fotográfico de seguimiento de obra, cerramiento área muro fachada.

La “Figura 27.” el cerramiento frontal del área de obra con una malla verde instalada a lo largo del muro de fachada. Este cerramiento permite delimitar visual y físicamente el área de trabajo, previniendo el acceso de personas no autorizadas y garantizando seguridad peatonal. Se evidencia un cumplimiento adecuado de la delimitación, aunque no se observan elementos visibles de señalización como avisos de advertencia o prohibición.

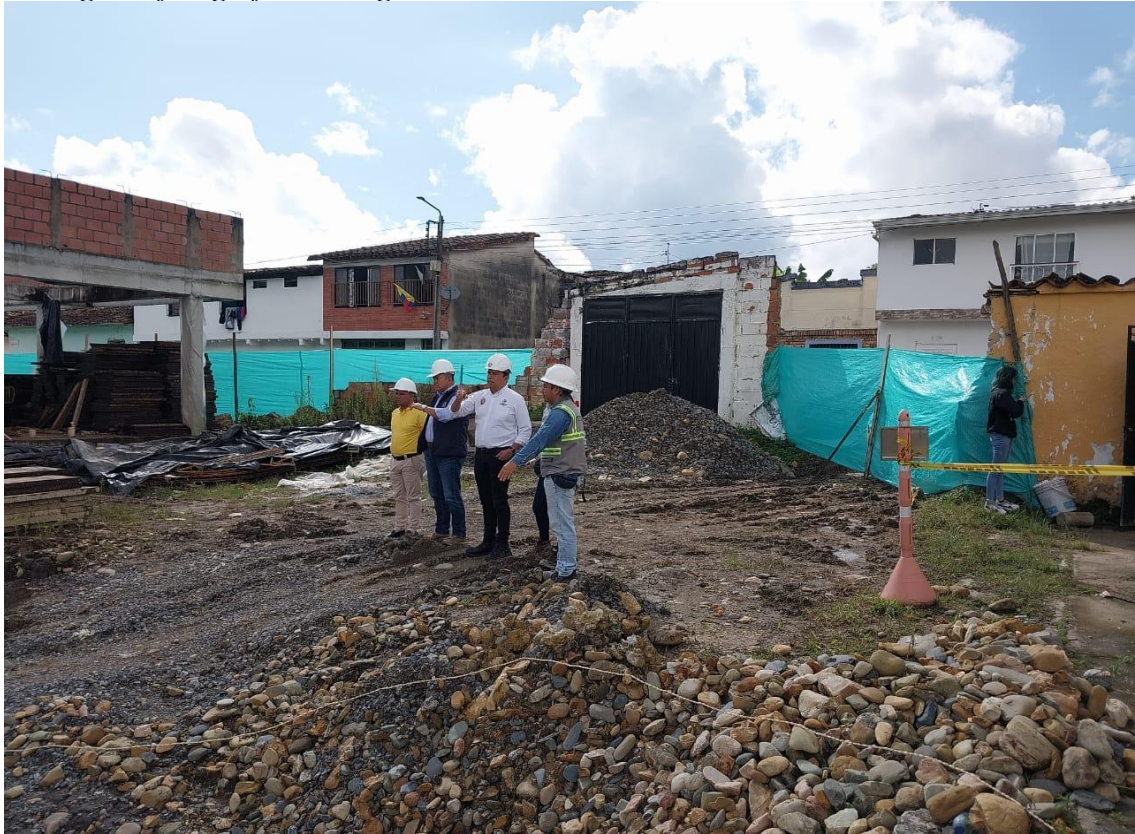
**Figura 28.** Registro fotográfico de seguimiento de obra, cerramiento del área.

La “Figura 28.” presenta una vista más amplia del cerramiento perimetral de la zona de obra. La malla utilizada sigue siendo de color verde y se encuentra correctamente instalada en toda la extensión del perímetro visible. El cerramiento contribuye al control del acceso y protección del entorno.

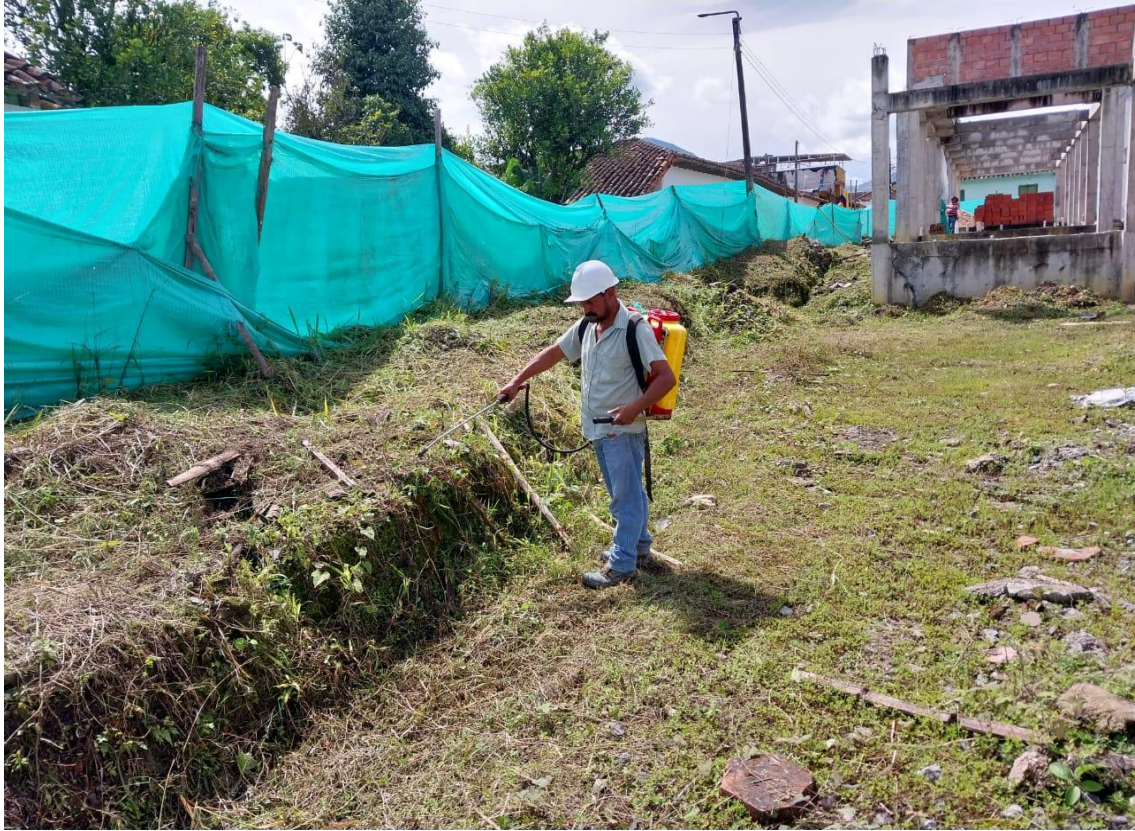
**Figura 29.** Registro fotográfico de seguimiento de obra, cerramiento del área y fumigación del área.

La “Figura 29.” se observa claramente la aplicación de fumigación dentro del área delimitada, lo cual demuestra acciones preventivas adicionales para el control de vectores. El cerramiento continúa siendo visible y efectivo. Se destaca la presencia de un trabajador equipado con elementos de protección personal, lo que evidencia cumplimiento con las normas de seguridad.

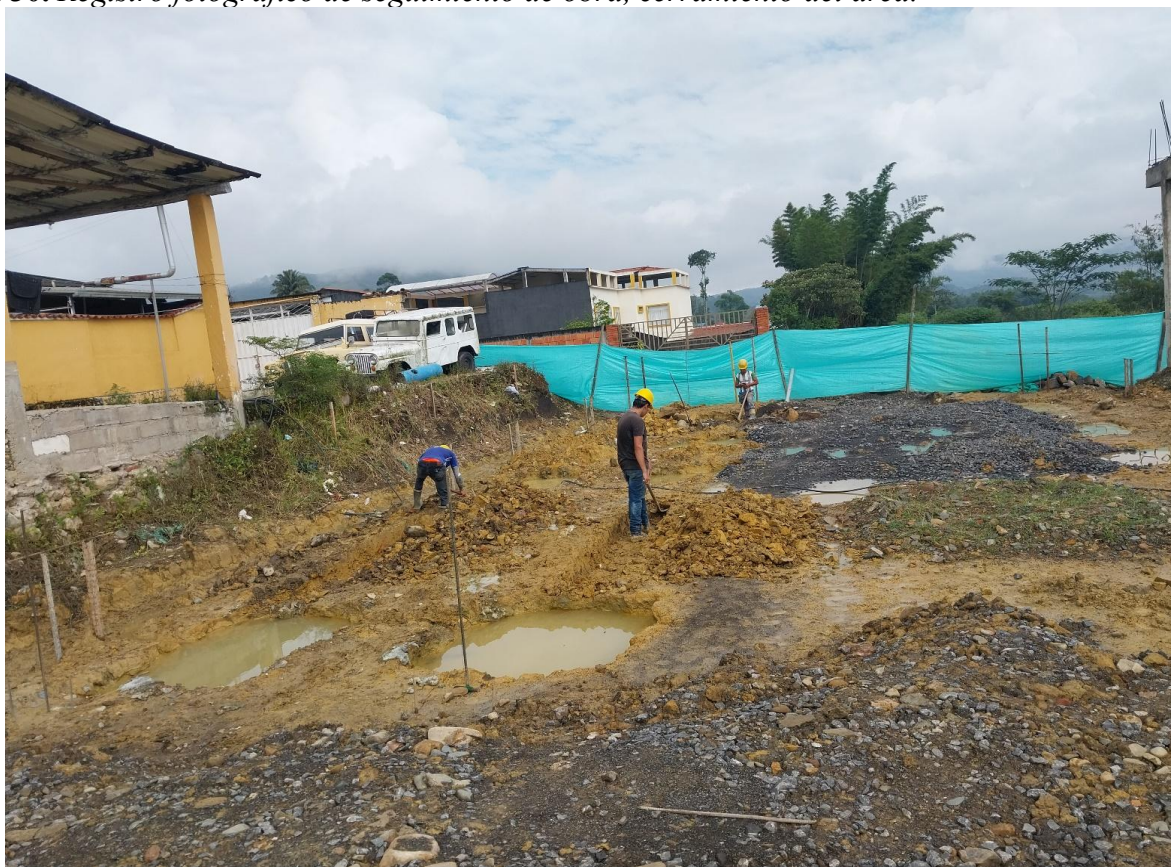
**Figura 30.** Registro fotográfico de seguimiento de obra, cerramiento del área.

La “Figura 30.” se muestra el inicio de actividades de excavación por parte del contratista. El área está completamente delimitada con la malla de seguridad perimetral y el cerramiento protege a terceros del ingreso no autorizado. Los trabajadores cuentan con elementos básicos de protección, pero se infringió lo dispuesto en el Decreto 1072 de 2015, el cual compila y regula el SG-SST. Se identificó que al menos uno de los trabajadores no contaba con el Equipo de Protección Personal (EPP) completo, como botas con puntera, chaleco reflectivo, guantes y gafas. Esto evidencia una omisión en el suministro y control del uso obligatorio de los EPP, de acuerdo con los riesgos de las labores desarrolladas en campo. Aunque la delimitación es clara, la incorporación de señalización visible como letreros de advertencia, rutas de evacuación o información del proyecto mejoraría significativamente la seguridad general en el sitio todo esto aclarando que según la normas establecidas el contratista incumplió la Resolución 0312 de 2019

del Ministerio de Trabajo, que establece los estándares mínimos del Sistema de Gestión de Seguridad y Salud en el Trabajo (SG-SST). No se observaron avisos ni señalización preventiva del área en intervención, ni controles de acceso adecuados. Se omitió la identificación de peligros y la señalización de riesgos visibles, como excavaciones o acumulaciones de agua, que representan un riesgo de accidentes laborales. Por último, se incumplió la NTC 1461 sobre señales y símbolos de seguridad, ya que no se observó señalización visual como:

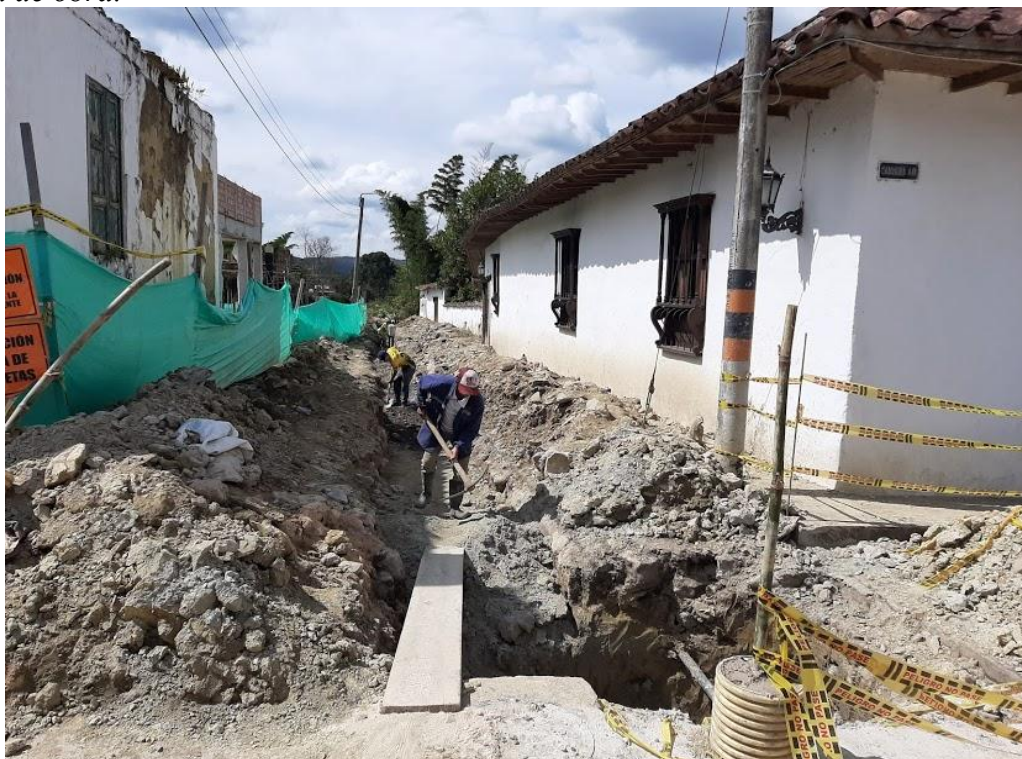
La “Figura 31.” Durante esta actividad, se verificó parcialmente el cumplimiento de la señalización y delimitación de la zona de trabajo, implementadas para garantizar la seguridad en

el sitio. Se observó que se instalaron cintas de precaución alrededor del área intervenida, lo cual permitió una delimitación básica de la zona de excavación. El área está completamente delimitada con la malla de seguridad perimetral y el cerramiento protege a terceros del ingreso no autorizado.

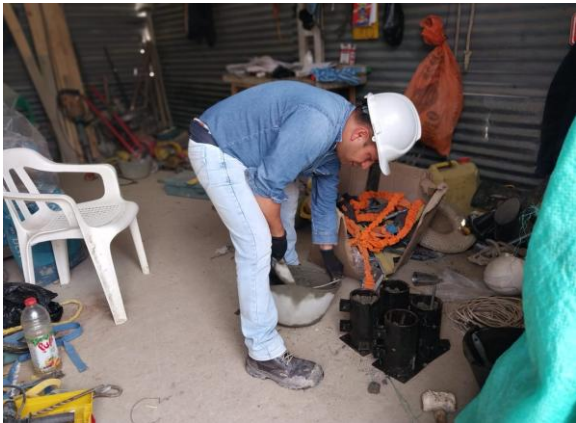
TOMA DE MUESTRAS DE CONCRETO INTERVENTORIA

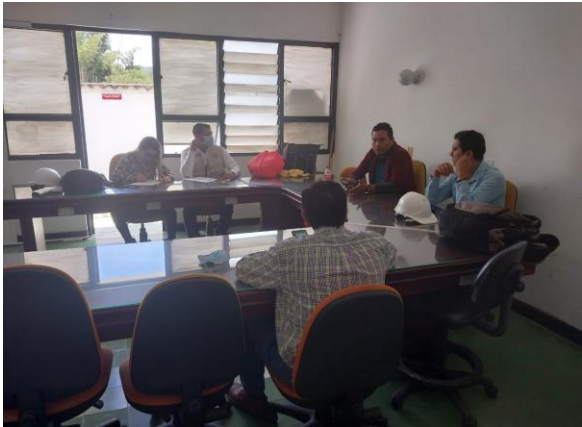
COMITÉ TECNICO CON SUPERVISOR DE OBRA

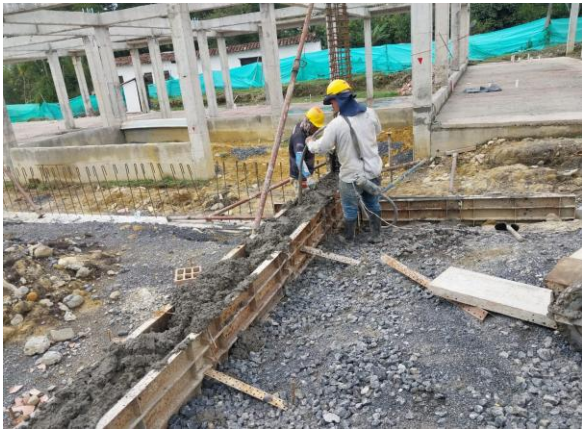
FUNDIDA DE VIGAS DE CIMENTACION

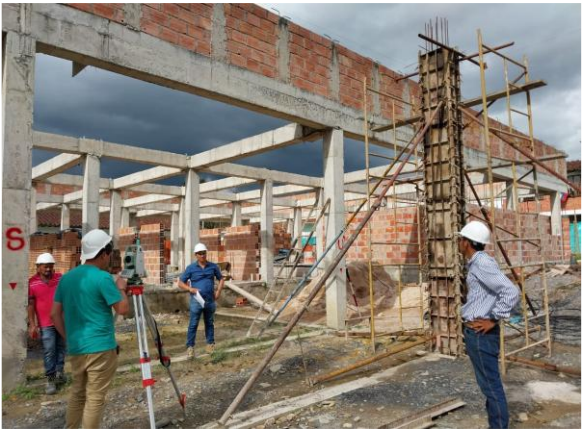
REVISION DE ALINEAMIENTOS VERTICALES Y HORIZONTALES DE COLUMNAS

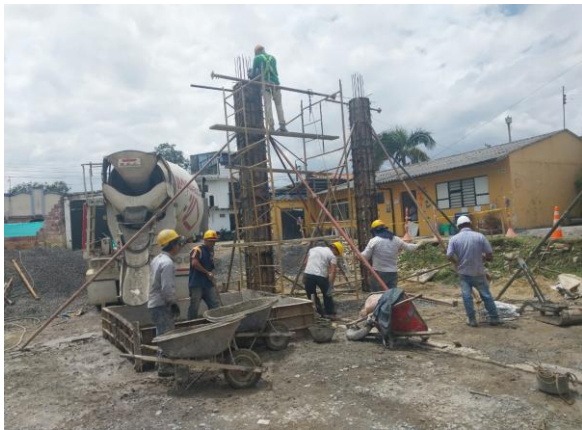
FUNDIDA DE COLUMNAS MODULO 3

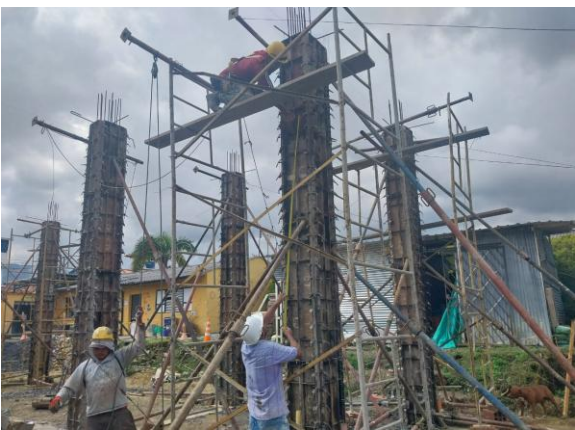
FUNDIDA DE COLUMNAS MODULO 3
