PASANTÍA REALIZADA EN LA ALCALDÍA MAYOR DE TUNJA, SUPERVISIÓN  
DEL CONTRATO 1840 DE 2019 CUYO OBJETO ES LA CONSTRUCCIÓN,  
MEJORAMIENTO Y MANTENIMIENTO DE LA MALLA VIAL DE LA CIUDAD DE  
TUNJA.

UNIVERSIDAD SANTO TOMÁS  
SECCIONAL TUNJA  
FACULTAD DE INGENIERÍA CIVIL  
TUNJA  
2021

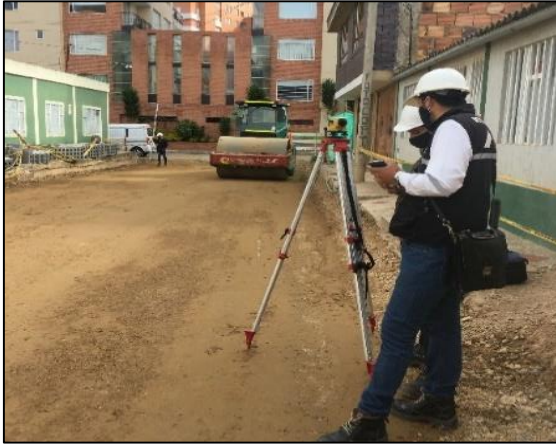
Ilustración 11. Toma de niveles a sub-base por parte de interventoría para la respectiva aceptación.

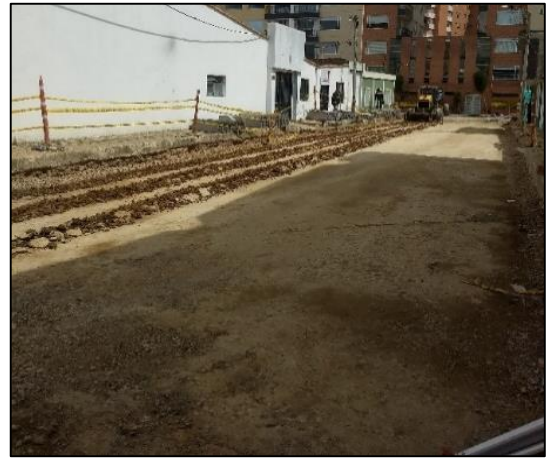
Ilustración 12. Escarificación de capa de Sub-base granular por altos Niveles.

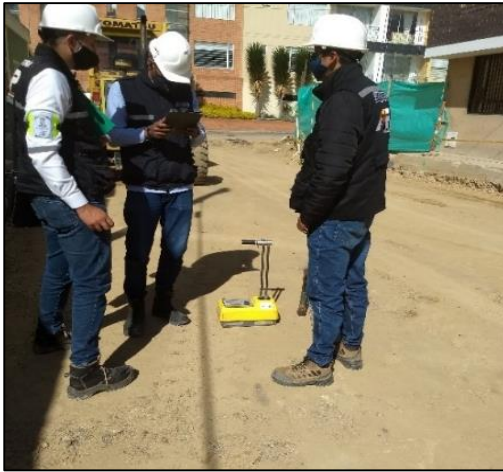
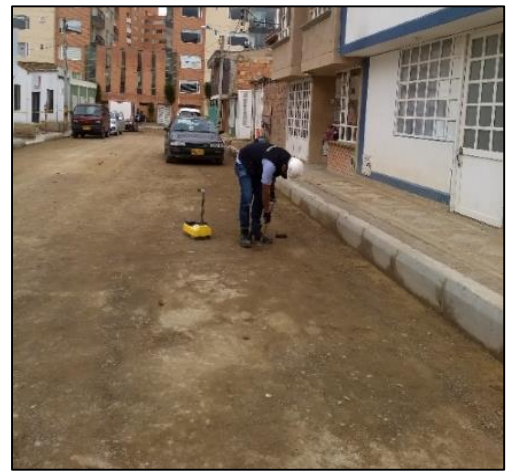
- La tercera actividad corresponde al acompañamiento en toma de densidades de Sub base y base granular, la función de supervisión con autorización de interventoría, se basó en la localización de los puntos con la respectiva profundidad, a lo largo del tramo, de los cuales, se les realizaba la pertinente medida del grado de compactación, estos, deben ser mínimo dos (2) puntos, con una profundidad recomendable a mitad del espesor de la capa granular, el ensayo realizado fue determinación de la densidad y del contenido de agua del suelo y del suelo-agregado en el terreno empleando medidores nucleares (profundidad reducida) y el método usado fue por transmisión directa, norma de ensayo es (INV E 164-13), esta toma se puede observar en las ilustraciones 13 y 14.

Ilustración 13. Toma de Densidades en Sub-base granular, por densímetro nuclear.

Ilustración 14. Toma de densidades En Base granular, por densímetro nuclear.

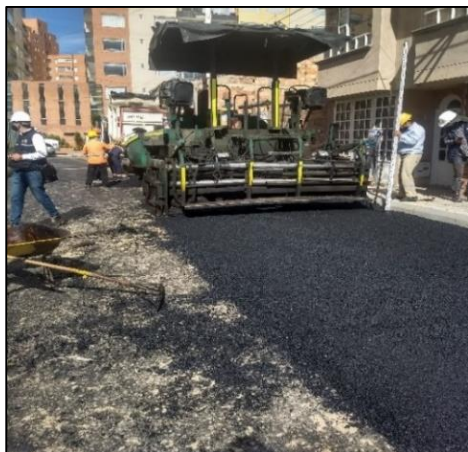
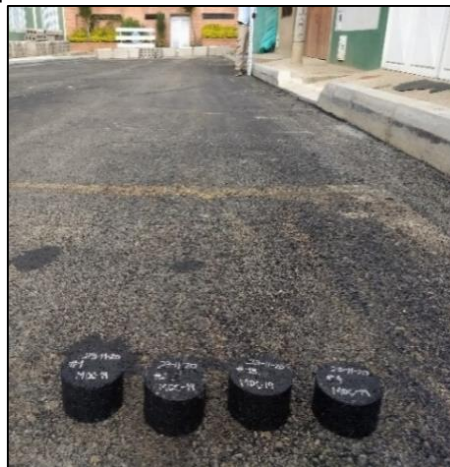
- La séptima actividad con respecto a la supervisión en este tramo de vía fue la construcción de carpeta asfáltica, aquí se realizó control del espesor de carpeta asfáltica instalado, realizando frecuente medición con el tornillo en bordes y eje de la vía, para la medida del tornillo se tuvo en cuenta el factor de expansión del asfalto del veintidós por ciento (22%), este factor fue manifestado por interventoría; el extendido se realizó durante un jornal de trabajo (Lote) y la mezcla corresponde a una MDC-19, es decir a una mezcla densa en caliente, cuyo máximo agregado es de diecinueve milímetros (19mm), el cual se utiliza para vías de medio y alto nivel de tránsito, en este caso el espesor de la carpeta asfáltica fue de siete centímetros (7cm) y la medida del tornillo fue de ocho punto

Ilustración 21. Instalación de carpeta asfáltica MDC-19.

Ilustración 22. Briquetas elaboradas para control de Calidad de mezcla.

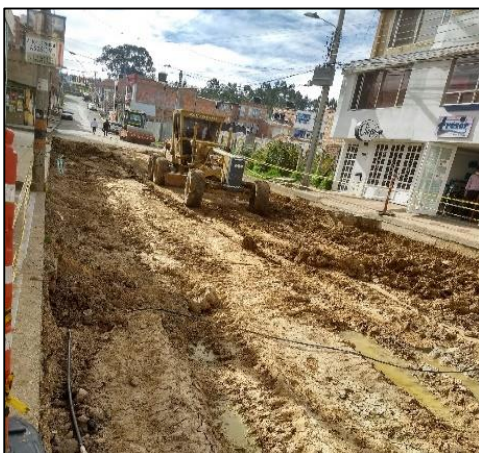
- La segunda actividad reside en la nivelación y conformación de sub rasante de la vía, tal como se muestra en las ilustraciones 25 y 26; en esta actividad supervisión realizó apoyo en control de niveles para prever sobre excavaciones, a partir de levantamientos topográficos, registro topográfico, supervisión del retiro adecuado de material producto de la excavación y cantidad de tubería implementada para la reparación de acometidas; esta excavación se efectuó en época de lluvia y el daño constante en las acometidas de acueducto domiciliarias, ocasionaron la infiltración de agua y saturación de la subrasante; debido a esto, la sub rasante se afectó, en gran medida, por lo que contratista ofició a supervisión e interventoría la necesidad de un mejoramiento en afirmado, y la restructuración de la estructura de pavimento.

Ilustración 25. Nivelación y conformación de subrasante.

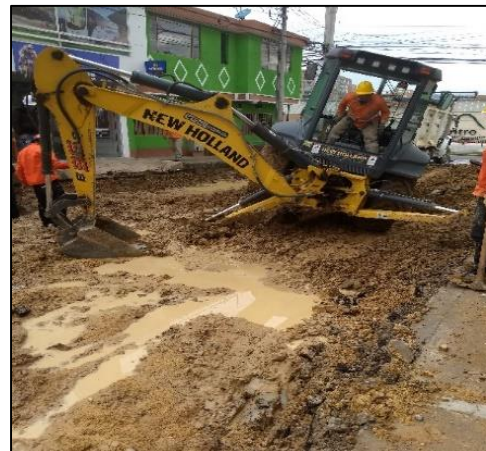
Ilustración 26. Subrasante afectada por Lluvias y Daño de acometidas

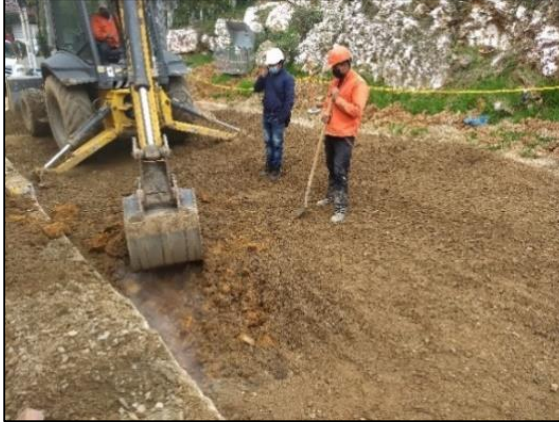
- La segunda actividad de supervisión es la instalación de material de piedra rajón para mejoramiento de sub rasante, por fallo existente en la sub rasante, a causa de saturación, el proceso constructivo de este mejoramiento puede observarse en las ilustraciones 29 y 30.

Ilustración 29. Excavación mecánica para retiro de material de subrasante saturado.

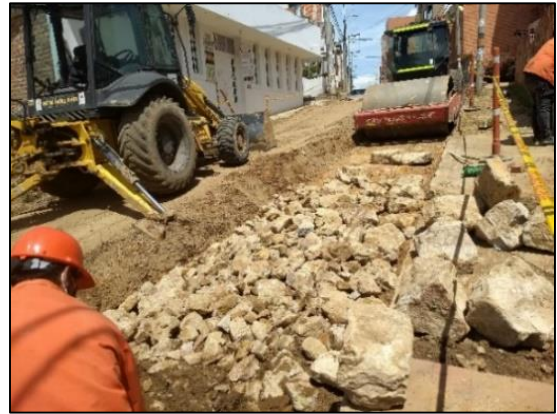
Ilustración 30. Colocación de piedra rajón, para mejoramiento de Subrasante.
