**EVALUACIÓN PATOLÓGICA DEL BLOQUE DE LA FACULTAD DE INGENIERÍA  
UBICADO EN LA SEDE CENTRAL DE LA UNIVERSIDAD SURCOLOMBIANA EN LA  
CIUDAD DE NEIVA.**

**Trabajo como requisito para optar el título de Especialista en Patología de  
la Construcción**

**UNIVERSIDAD SANTO TOMAS  
FACULTAD DE CIENCIAS Y TECNOLOGIA  
ESPECIALIZACION DE PATOLOGIA DE LA CONSTRUCCION  
BOGOTA D.C. 2023**

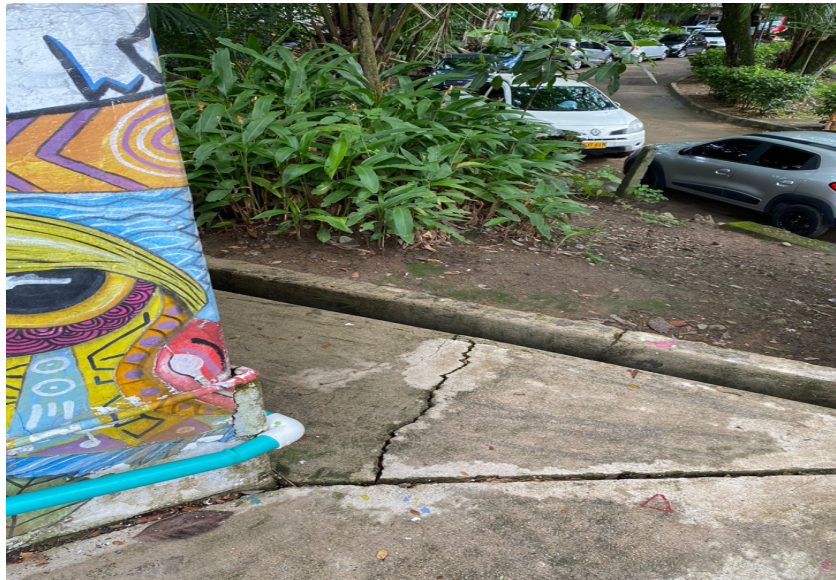
**Figura 10**

Descripción: afectación por raíces. Presencia de raíces superficiales de los árboles, afectando las canales y cubierta con acumulación de hojas. Esta distancia cercana a la edificación se expone a que con el tiempo y el engrosamiento de las raíces afecten la cimentación con la rotura por efecto cuña.

Afectaciones en andenes debido al empuje en cuña de las raíces circundantes.

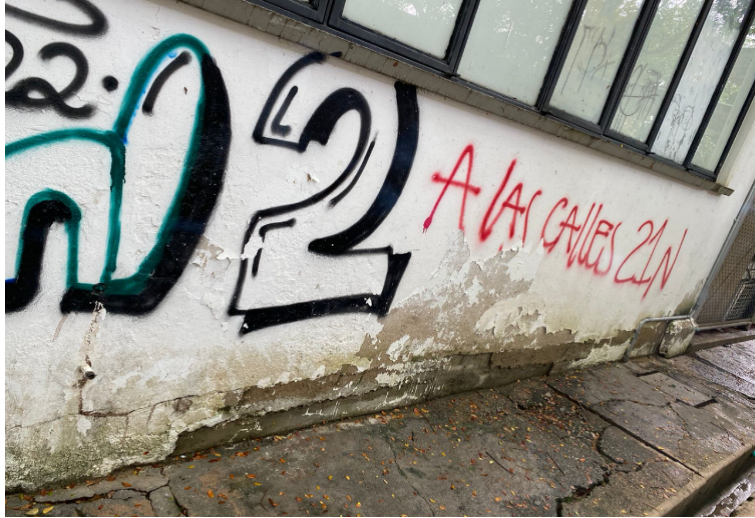
**Figura 11**

Ubicación: Muro fachada

Descripción: Humedades ascendentes por intemperismo donde se evidencia humedades por capilaridad, generando problemas en la fachada posterior que conlleva un desgaste en la pintura, pérdida de su composición física y química del mortero dando una imagen de deterioro poco favorable a la institución. Lo que afecta la durabilidad de los elementos que hacen parte de esta área observándose el fracturamiento del andén y presencia de hongo.

Afectaciones en las fachadas por humedades

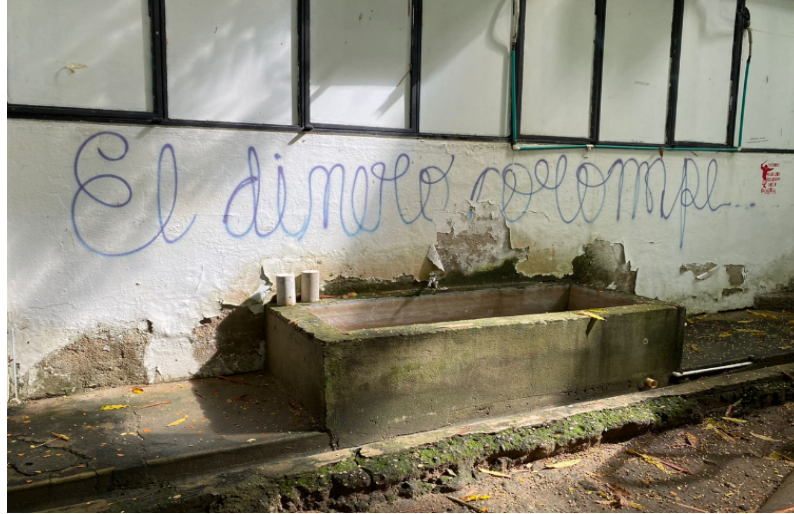
### **Figura 12**

Ubicación: posterior al muro fachada

Afectaciones en los muros de fachada por falta de impermeabilización en las estructuras aledañas

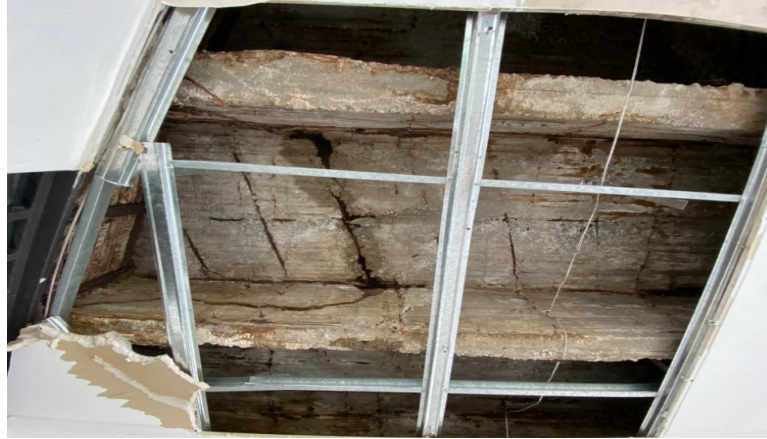
#### **Figura 13**

Ubicación: placa modelo del segundo y tercer piso

descripción Humedades descendentes por intemperismo, corrosión del acero y presencia de comején.

Afectaciones en cielos rasos por humedades y plagas en los casetones de esterilla

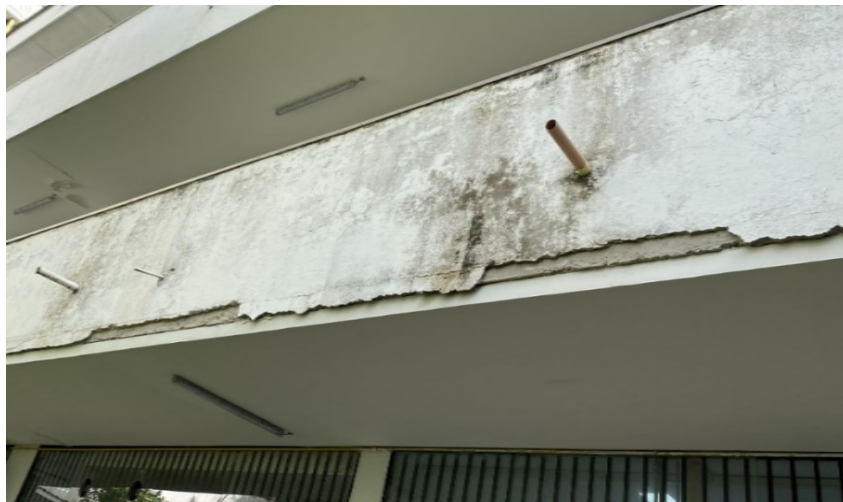
### **Figura 14**

Ubicación y descripción: Desprendimiento y agrietamiento de revoque de pañete por intemperie.

Descascaramiento en los recubrimientos de las fachadas por intemperismo

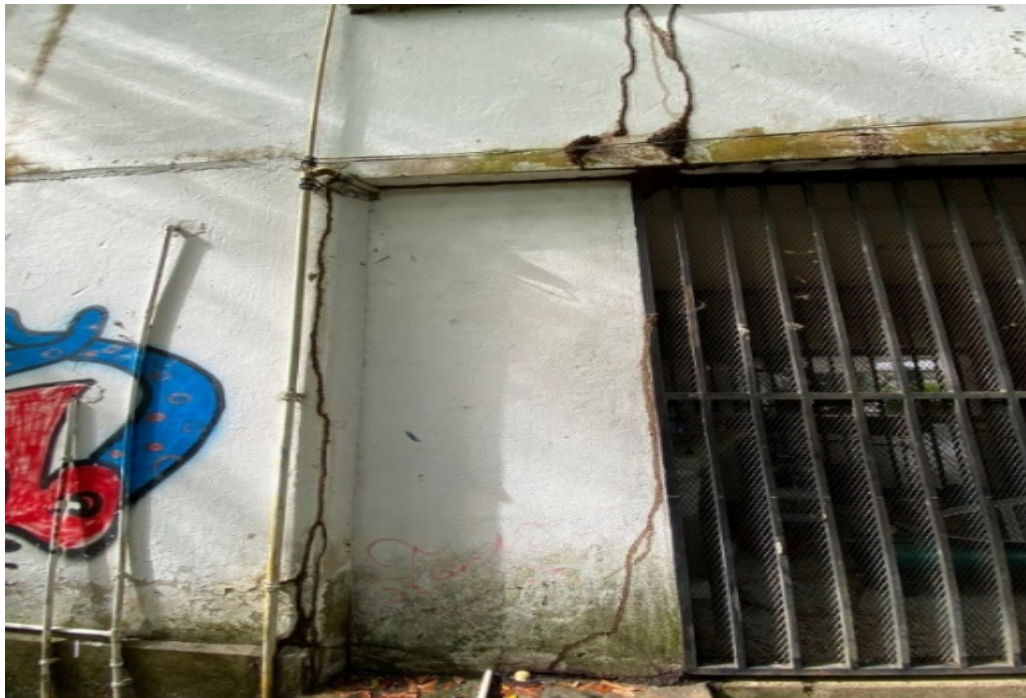
### **Figura 15**

Ubicación y descripción: Humedades descendientes por intemperismo y filtración por capilaridad.

Afectaciones por humedades en la fachada

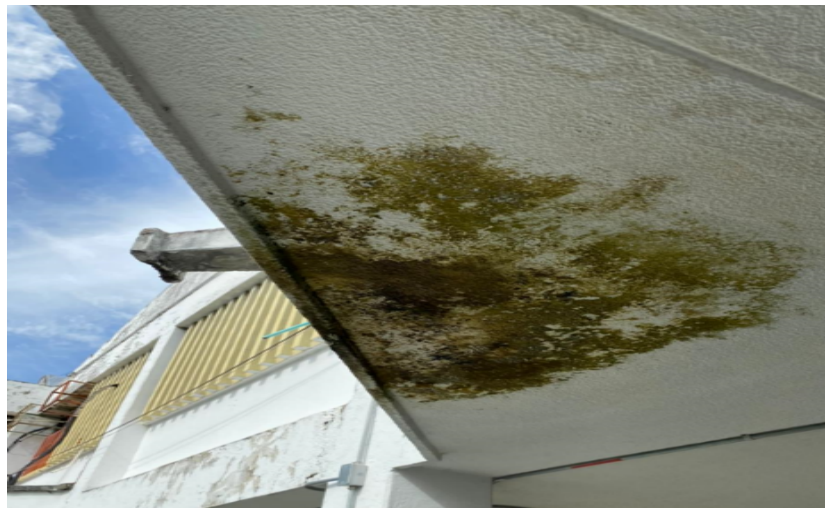
**Figura 16**

Tipo de lesión: Humedades descendentes por intemperismo, corrosión del acero y presencia de hongo.

humedades por empozamiento en las cubiertas

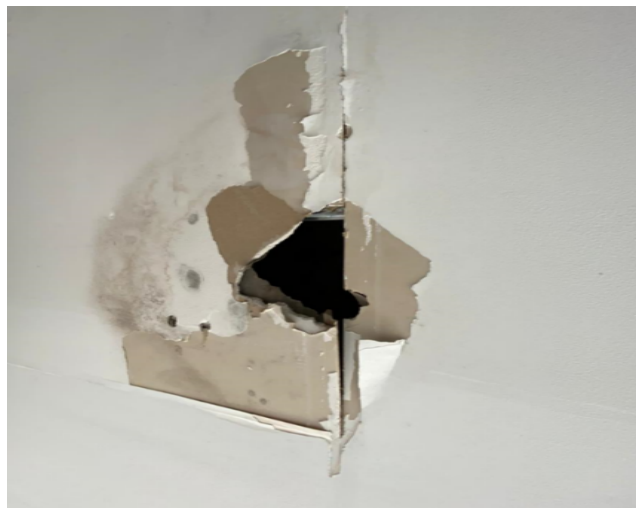
**Figura 17**

Tipo de lesión: Humedades descendentes por intemperismo, corrosión del acero y presencia de hongo.

Afectaciones en cielo rasos de drywall.

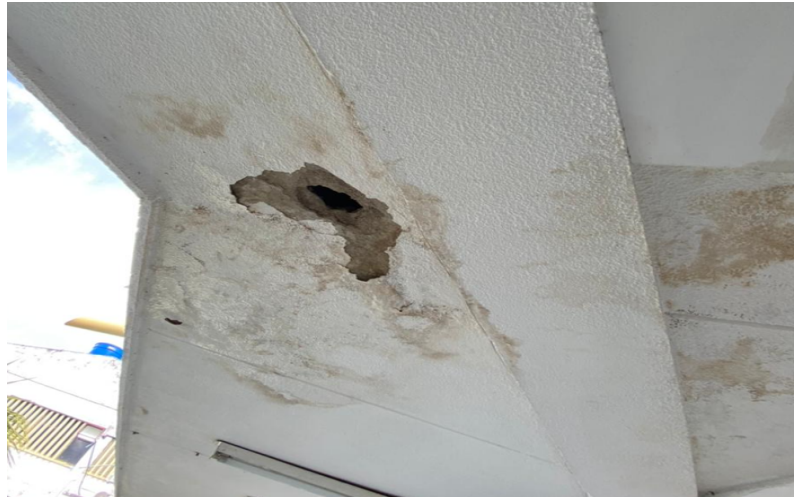
**Figura 18**

Tipo de lesión: Humedades descendentes por intemperismo, corrosión del acero y presencia de hongo.

Afectaciones en cielo rasos de mortero.

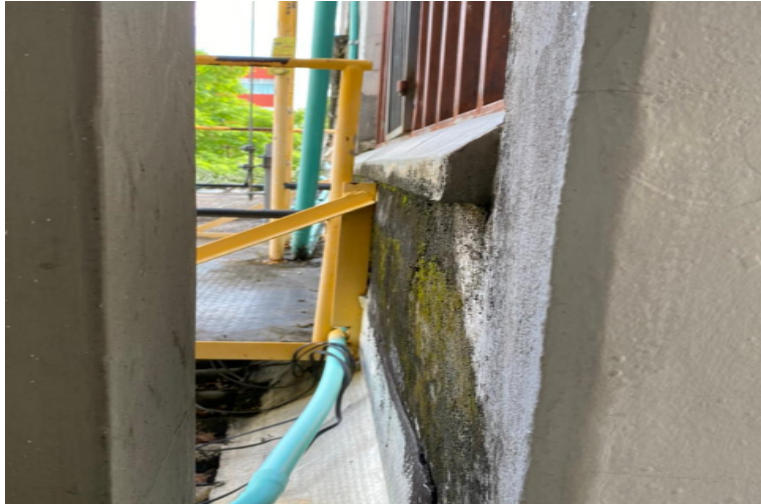
**Figura 19**

Tipo de lesión: Humedades ascendentes por intemperismo y filtración por capilaridad.

Humedades en muros externos con afloramiento de hongos.

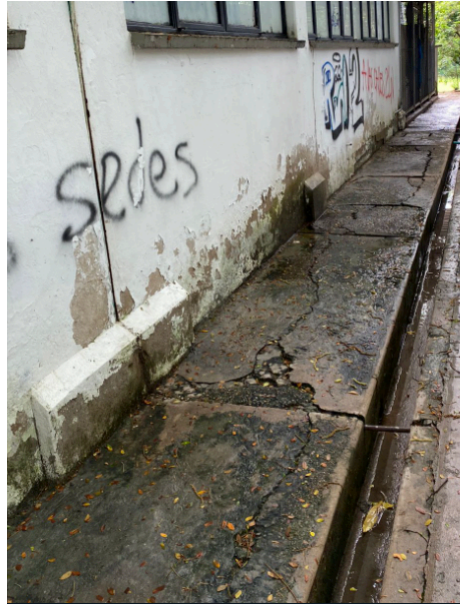
**Figura 30**

Afectaciones en los andenes

- Corte y control de raíces con aplicación de fitorreguladores con acompañamiento de un ingeniero forestal.
- Preparación y sellado de las grietas, fisuras y juntas de los andenes empleando sellos de poliuretano tipo Sikaflex o similar, de tal manera que se impida la infiltración del agua de escorrentía que pueda afectar la cimentación de los andenes al general lavado del material granular fino generando asentamientos que incrementen las afectaciones existentes.

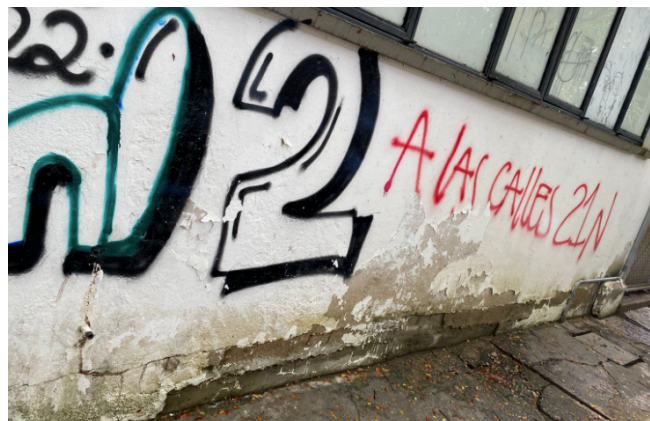
**Figura 31**

Afectaciones por humedades en los muros de fachada

- Limpieza y mantenimiento de canales y bajantes existentes.
- Construcción de canales y bajantes en las zonas donde no se incluyeron en el diseño original, incluye la búsquedas y conexión a las cajas de drenaje pluvial.
- Demolición y retiro del pañete afectado en los muros hasta una altura superior a las afectaciones en las cuales se presenta humedad evidente con el fin de retirar la totalidad de la superficie afectada.
- Aplicación Planiseal68 o algún mortero cementico que garantice la impermeabilización del muro antes presión negativa y positiva, es decir ante presencia de nivel freático y condiciones externas.

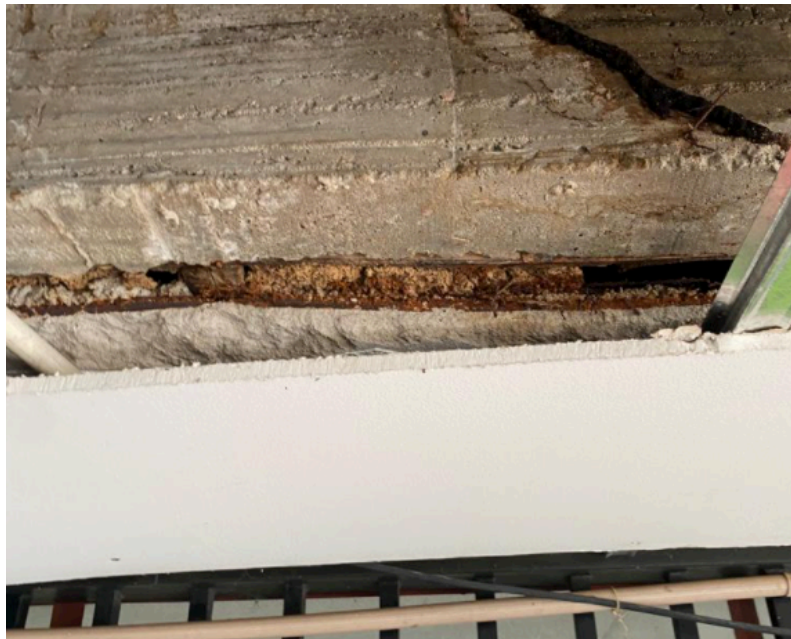
#### **Figura 32**

Afectaciones en cielo rasos debido a la humedad y plaga de termitas

- Demolición y retiro de las placas de concreto soportadas por las malladas venadas empleadas para conformar el cielo raso de la estructura bajo los casetones de esterilla empleados en la fase constructiva.
- Retiro de los cielos rasos en madera de machimbre existentes.
- Retiro de los casetones de esterillas afectador por las termitas en las bóvedas existentes.
- Limpieza y fumigación de las bóvedas, con el fin de eliminar cualquier rastro de las plagas existentes.
- Construcción de un nuevo cielo raso en panel yeso, lo cual incluye la adecuación del sistema de iluminación necesario.
