PASANTÍA EN LA SECRETARÍA DE INFRAESTRUCTURA, SERVICIOS
PÚBLICOS Y MEDIO AMBIENTE DEL MUNICIPIO DE JENESANO, BOYACÁ

JUAN SANTIAGO ARIAS PUENTES

UNIVERSIDAD SANTO TOMÁS SECCIONAL TUNJA

PASANTÍA PARA OBTENER EL TÍTULO DE INGENIERO CIVIL

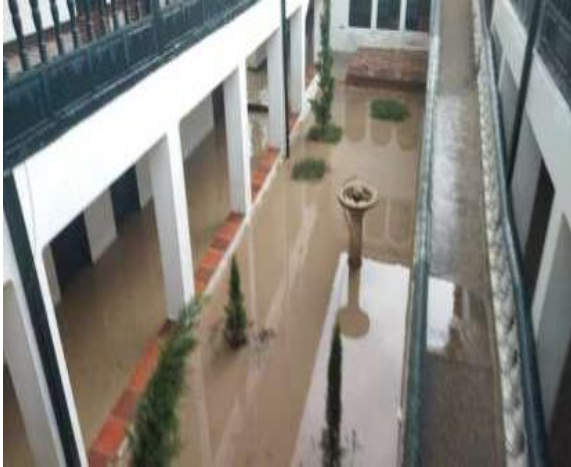
La administración municipal se vio afectada por el vendaval donde se inundaron las instalaciones del primer piso, en la secretaría de infraestructura, servicios públicos y medio ambiente se provocaron daños tanto en su estructura como en equipos y muebles que se encontraban en oficina y bodega.

Ilustración 3. Inundación alcaldía municipal

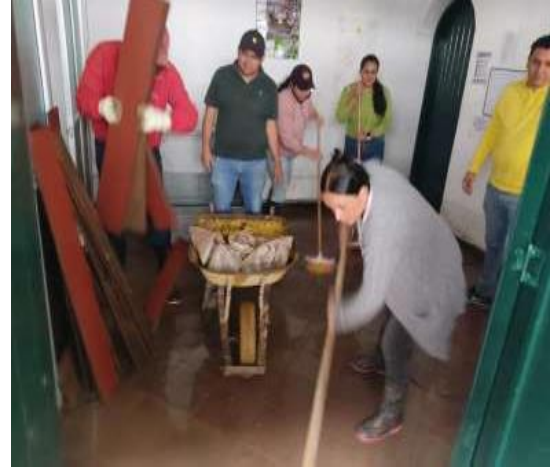
Ilustración 4. Inundación oficina de infraestructura

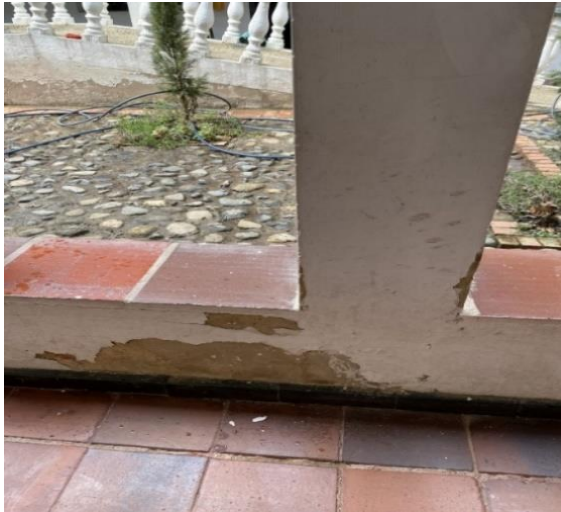
Se evidenciaron daños en la pintura de los muros del primer piso como resultado de la inundación, la cual alcanzó una altura aproximada de 60 cm. Por consiguiente, será necesario pintar nuevamente la totalidad del muro.

Ilustración 5. Daños en pintura de muros

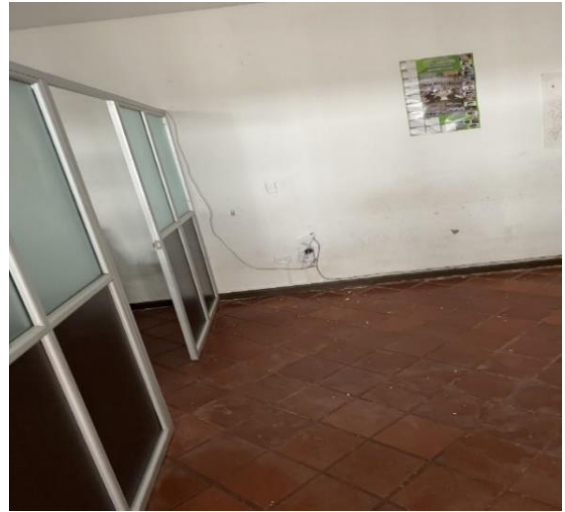
Las puertas experimentaron deterioro debido a la filtración del agua, y el piso laminado de la oficina de infraestructura sufrió daños severos, lo que provocó su retiro. Además, se observó que el guarda escoba también está afectado por esta misma problemática. Por consiguiente, se recomienda instalar un piso y guarda escoba que sean resistentes a la acción del agua, así como rediseñar o mejorar el sistema de drenaje alrededor de la edificación para asegurar una rápida evacuación del agua de lluvia. También, es fundamental implementar un plan de mantenimiento regular que incluya la limpieza de canales, la verificación de sumideros, y la revisión de posibles grietas o filtraciones de agua en muros y techos, con el fin de evitar futuros daños similares. A continuación, se muestran las evidencias de los daños anteriormente mencionados.

Ilustración 6. Retiro del piso laminado de la oficina de infraestructura

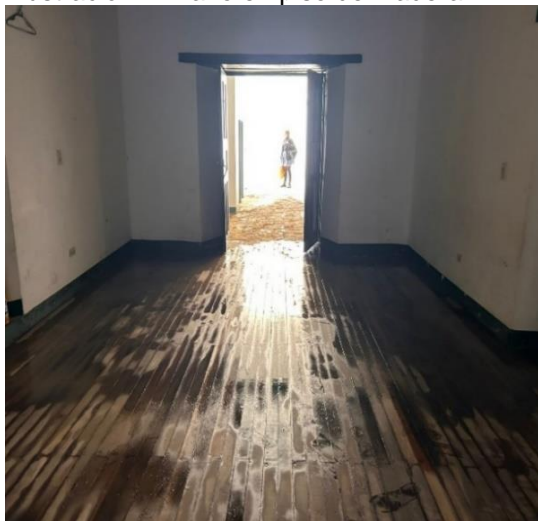
Debido a la inundación que afectó la Casa de la Cultura, se hace necesario tomar medidas urgentes para abordar los daños ocasionados en el piso de madera (ver Ilustración 7) y el guarda escoba (ver Ilustración 8), los cuales se han visto deteriorados significativamente por la humedad. Ante esta situación, se requiere la demolición del piso en madera y del guarda escoba afectados, con el objetivo de evitar riesgos para la seguridad de los usuarios y futuros problemas derivados de la exposición continua al agua.

Ilustración 7. Daño en piso de madera

Para garantizar la durabilidad y resistencia de la infraestructura ante eventos similares en el futuro, se propone la instalación de un piso especialmente diseñado para resistir la acción del agua, como el porcelanato de 60x60 cm. Este nuevo piso cumple con altos estándares de calidad y seguridad y es adecuado para esta necesidad, ya que este material, gracias a sus componentes, impide la penetración del agua. Asimismo, se recomienda llevar a cabo un mantenimiento regular de las canales y la revisión de posibles filtraciones de agua en muros y techos, brindando así una solución efectiva para proteger las instalaciones de la Casa de la Cultura contra los efectos nocivos de la humedad y las inundaciones.

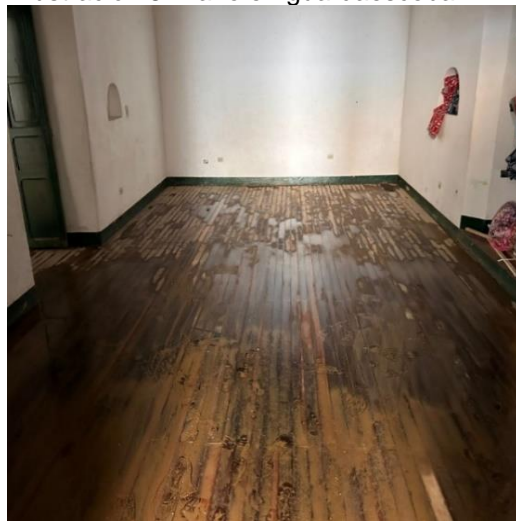
Ilustración 8. Daño en guardaescoba

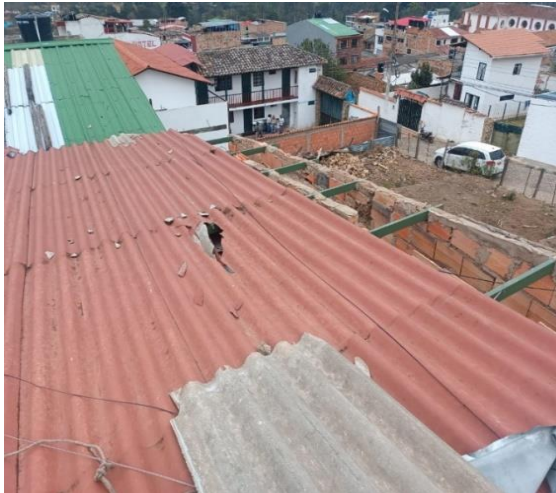
Se identificaron daños en la cubierta de la Biblioteca Municipal, específicamente en las tejas exteriores (ver Ilustración 9) y en el flanche lo que ha resultado en la filtración de una gran cantidad de agua y una consiguiente inundación en su interior. Para abordar esta problemática de manera efectiva y evitar futuros contratiempos, se requiere la instalación de materiales adecuados que garanticen la impermeabilización y protección de la infraestructura.

Ilustración 9. Daño en el tejado de la biblioteca

En este sentido, se propone la instalación de tejas fibrocemento número 10 para reemplazar las tejas dañadas en la cubierta. Estas tejas ofrecen una mayor resistencia y durabilidad, así como una mejor capacidad de impermeabilización, lo que ayudará a prevenir filtraciones de agua en el futuro. Además, se sugiere la instalación de un flanche en lámina para reforzar y proteger la zona afectada,

evitando así nuevas filtraciones y asegurando la integridad estructural de la cubierta.

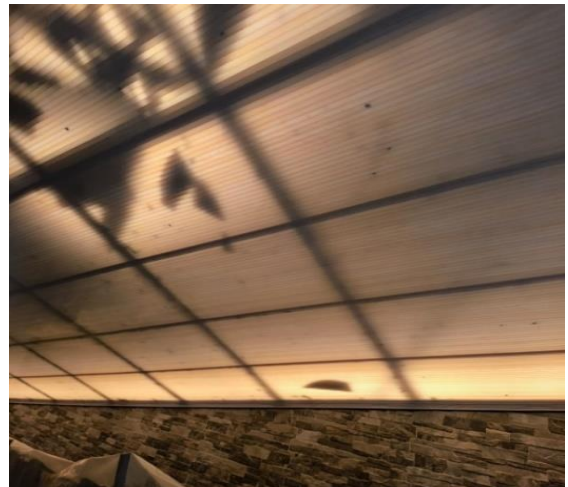
Ilustración 10. Vista desde el interior del daño en el tejado.

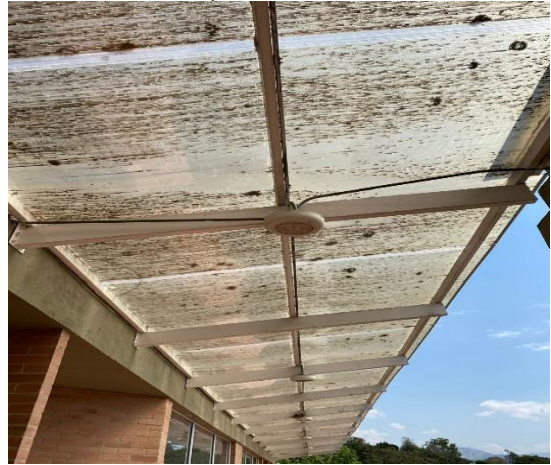
Ilustración 12. Estado actual de la cubierta del Instituto Técnico y Comercial de Jenesano

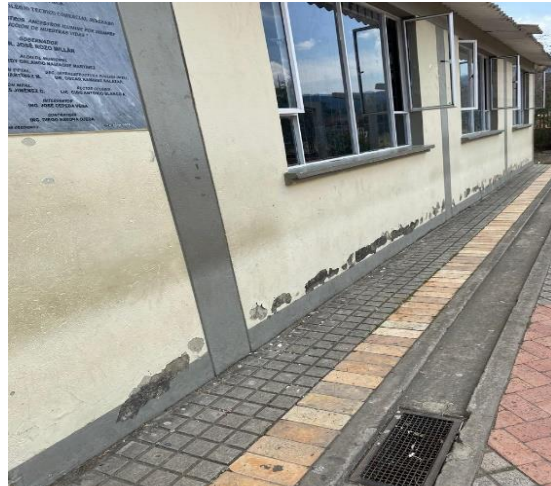
Ilustración 14. Estado actual exterior de salones

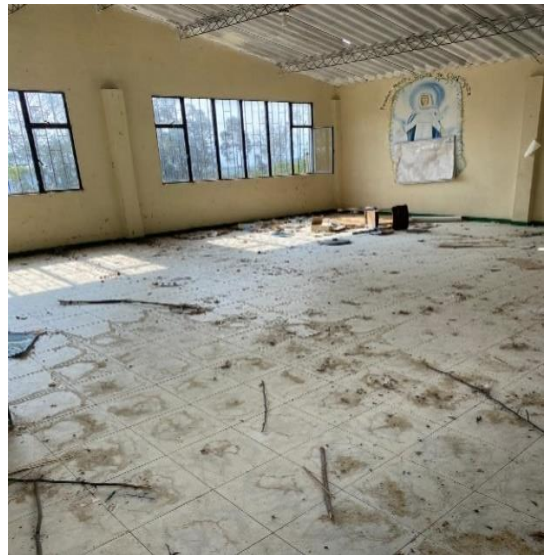
Ilustración 16. Estado actual salón de clases

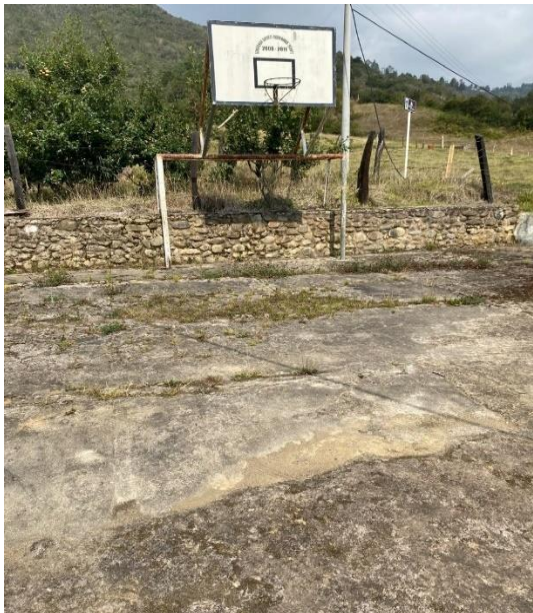
Ilustración 17. Estado actual cancha

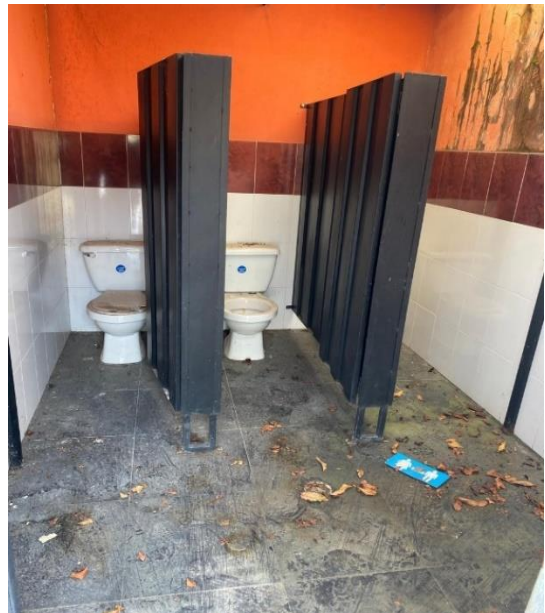
Ilustración 18. Estado actual baños

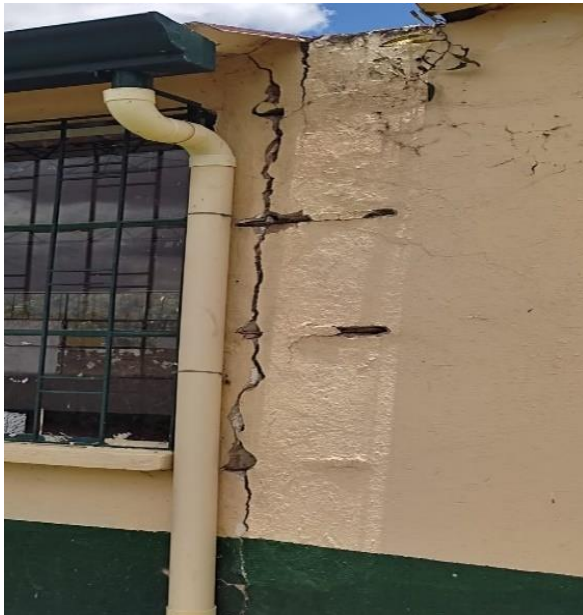
Ilustración 19. Falla estructural en muro

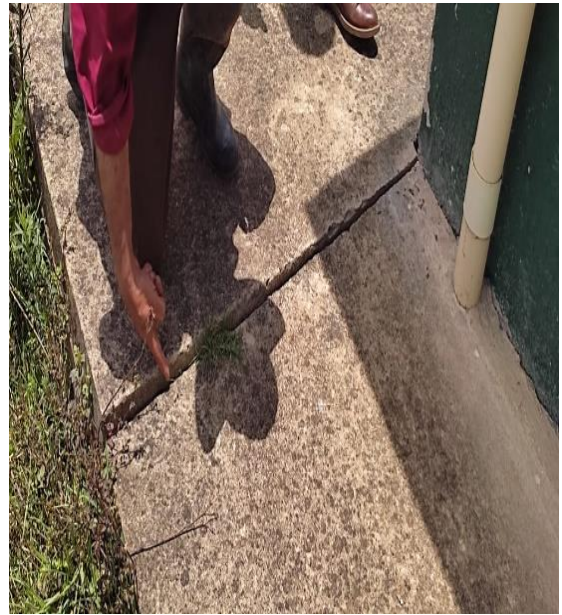
Ilustración 20. Asentamiento del suelo

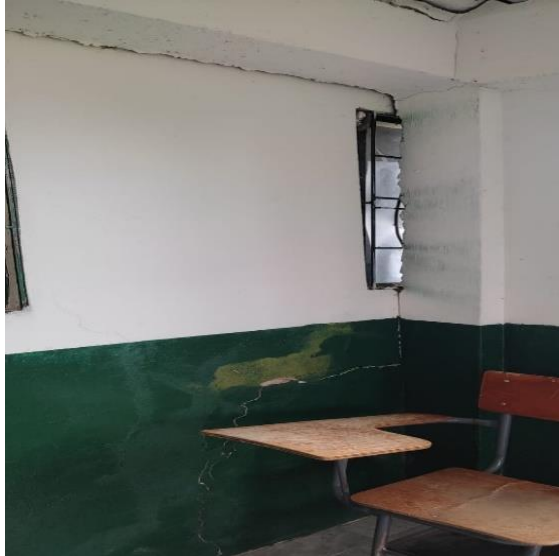
Ilustración 21. Falla en columna

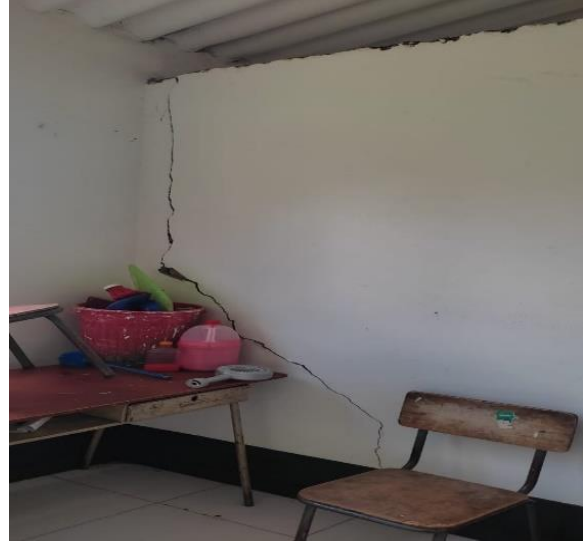
Ilustración 22. Grietas en pared del salón de clases

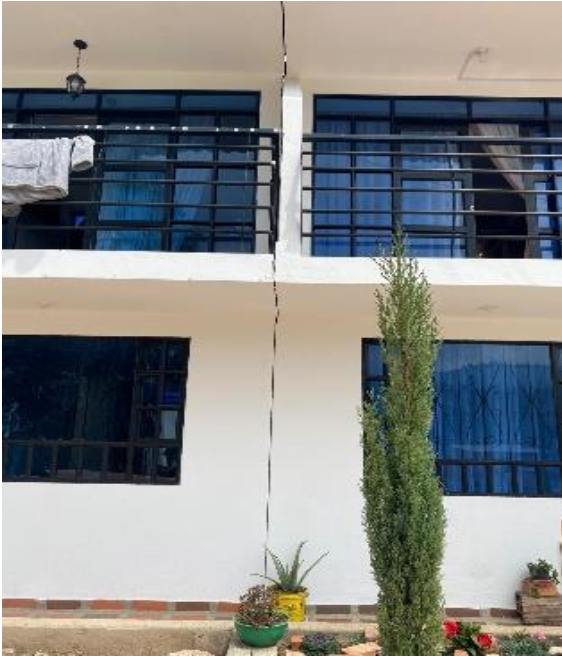
Ilustración 39. Falla estructural en viviendas
