**ESTUDIO DE PATOLOGIA SOBRE ASENTAMIENTOS Y DEFORMACIONES EN  
OBRAS DE MITIGACIÓN TEMPORAL QUEBRADA BOTADERO MUNICIPIO DE  
VILLARRICA (TOLIMA)**

**UNIVERSIDAD SANTO TOMÁS  
VICERECTORIA DE UNIVERSIDAD ABIERTA Y A DISTANCIA  
ESPECIALIZACIÓN EN PATOLOGÍA DE LA CONSTRUCCIÓN  
IBAGUÉ  
2025**

El desarrollo del presente estudio patológico busca identificar las causas de las lesiones que afectan las obras de mitigación temporales realizadas en la quebrada el Botadero del municipio de Villarrica-Tolima, con el propósito de realizar un diagnóstico mediante el uso de la metodología establecida, para establecer la intervención indicada a estas obras construidas hace 4 años, las cuales fueron realizadas para mitigar el riesgo que genera las crecientes súbitas de la quebrada sobre la población de Villarrica.

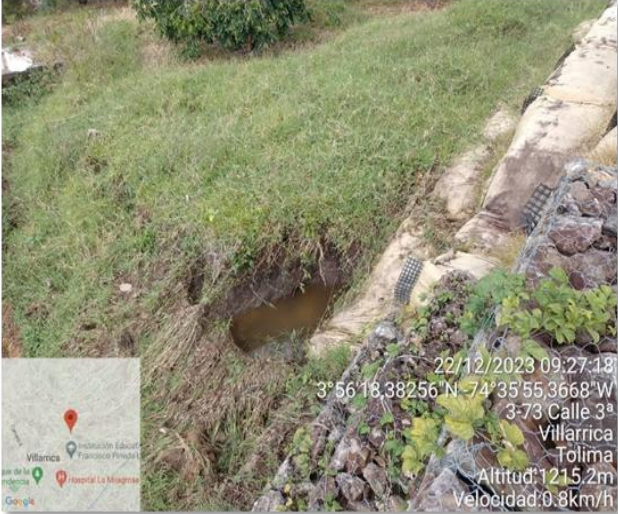
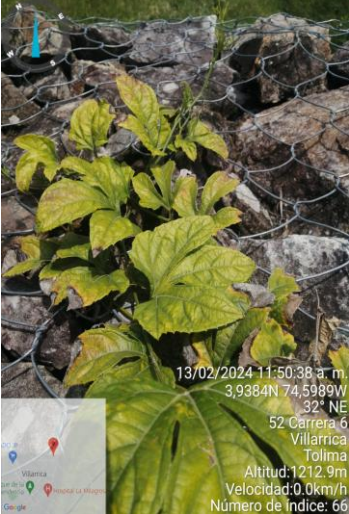
Registro y caracterización de lesiones organismos vegetales en gavión.

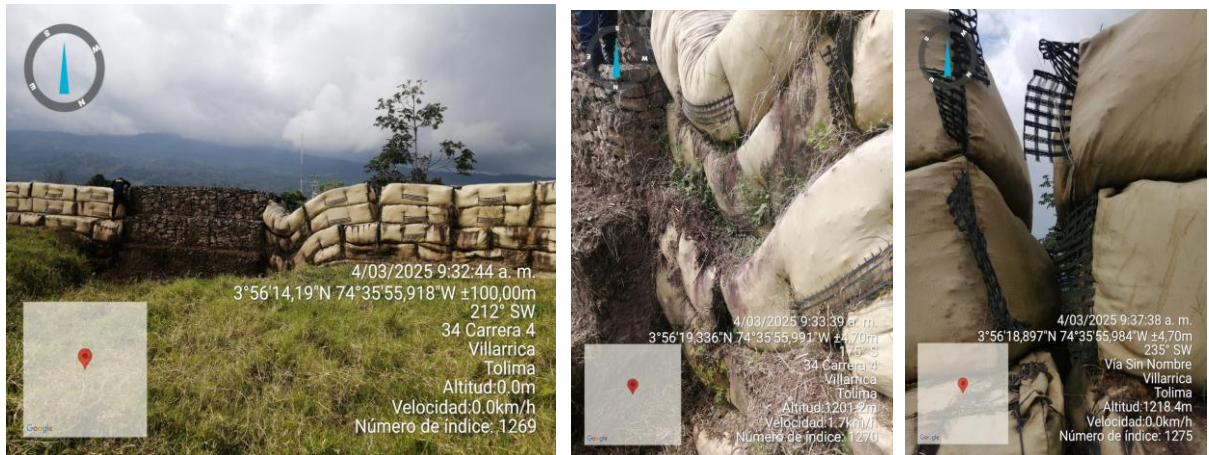
| Muro en hidroblock | | | N/A |
| Saco hidroblock | | | |

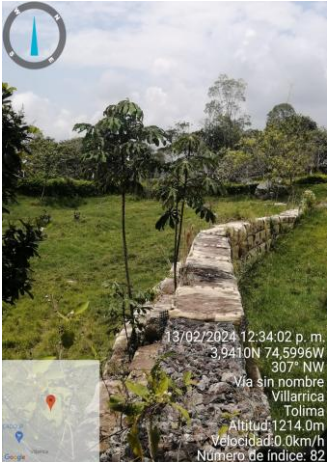
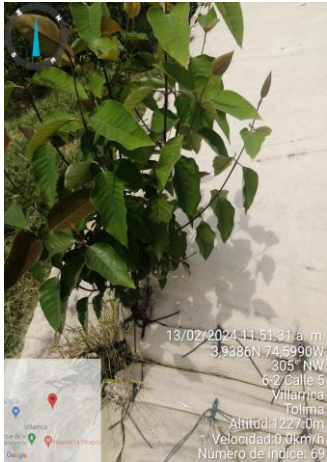
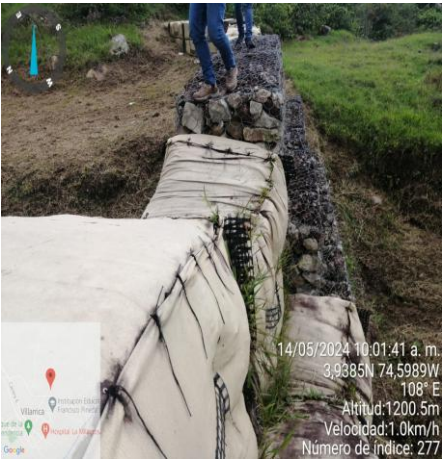
| Muro en hidroblock | | | N/A |
| Saco hidroblock | | | |

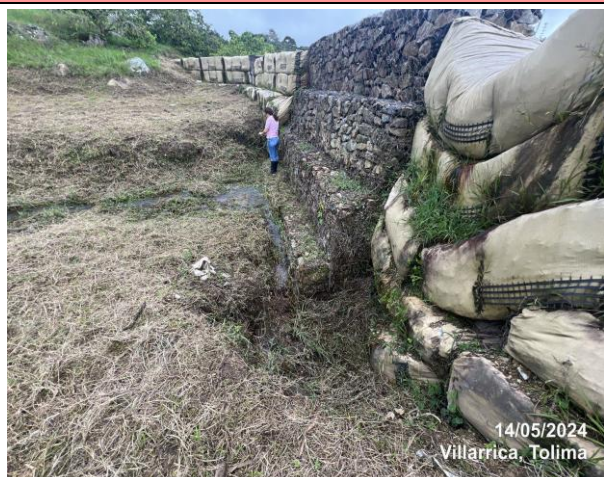
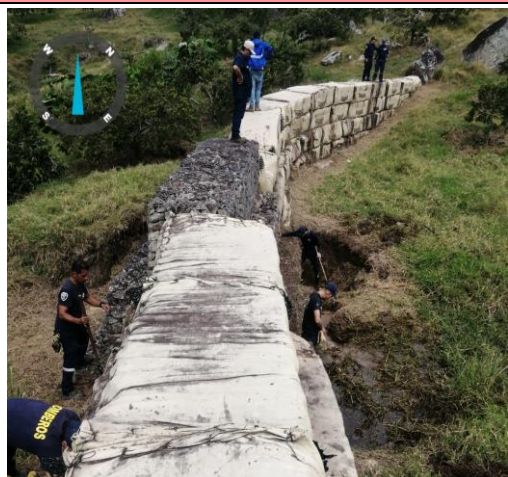
| Quebrada el Botadero | | | N/A | |
| Cauce de la quebrada | | | | |

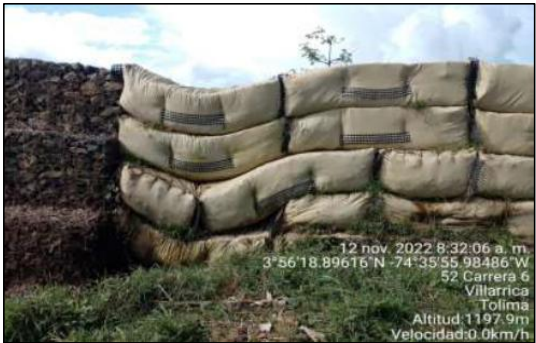
| Fotografía 1. Estado deformación noviembre 2023 | Fotografía 2. Socavación noviembre 2023 |

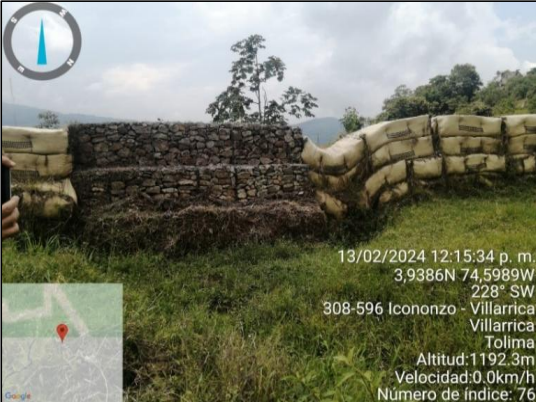
| Fotografía 3. Estado deformación febrero 2024 | Fotografía 4. Estado socavación febrero 2024 |

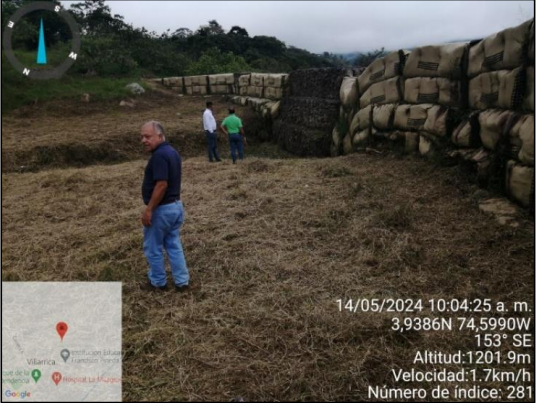
| Fotografía 5. Estado deformación mayo 2024. | Fotografía 6. Estado socavación mayo 2024 |

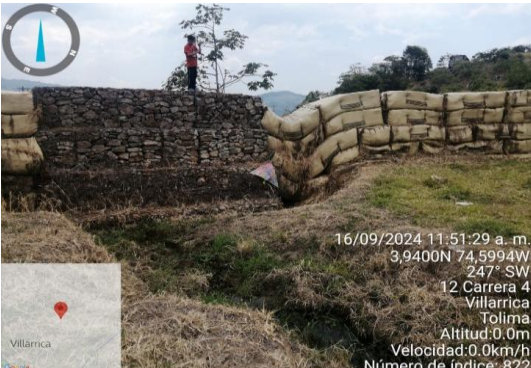
| Fotografía 7. Estado deformación septiembre 2024 | Fotografía 8. Estado deformación marzo 2025 |

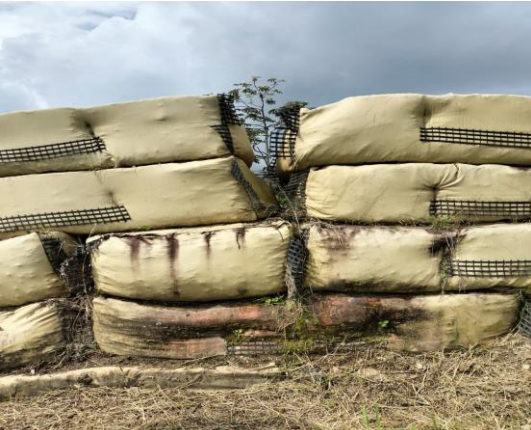
| Fotografía 9. Estado separación marzo 2025 | Fotografía 10. Estado deformación mayo 2025 |

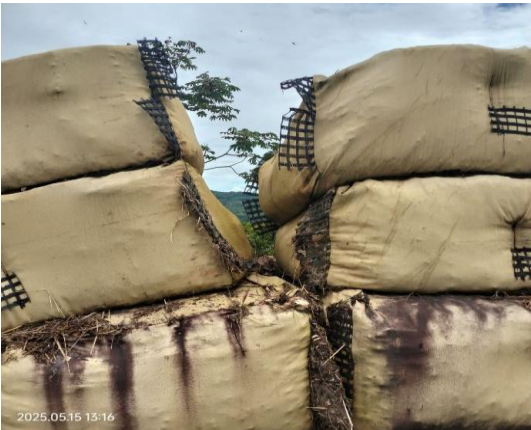
| Fotografía 11. Estado separación mayo 2025 | Fotografía 12. Estado socavación mayo 2025 |
