**ANÁLISIS DE LESIONES A LA ESTABILIZACIÓN CON CRUDO DE CASTILLA  
DE LA VÍA QUE CONDUCE A LA VEREDA EL CANEY, EN EL  
DEPARTAMENTO DEL META**

**UNIVERSIDAD SANTO TÓMAS  
VICERRECTORÍA GENERAL DE UNIVERSIDAD ABIERTA Y A DISTANCIA  
ESPECIALIZACIÓN PATOLOGÍA DE LA CONSTRUCCIÓN  
VILLAVICENCIO  
2018**

**Trabajo de Grado presentado como requisito para optar al título de:  
Especialista en Patología de la Construcción**

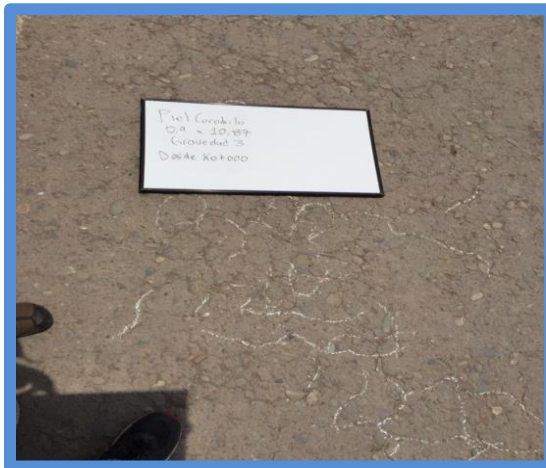
#### 7.11.1.1.2 Piel de cocodrilo K0+000-K0+011 Carril Derecho

**Fotografía 14** Falla 1: Piel de cocodrilo Foto tomada por los autores del estudio.

□ **Área de la Falla:** 9.783 m<sup>2</sup>

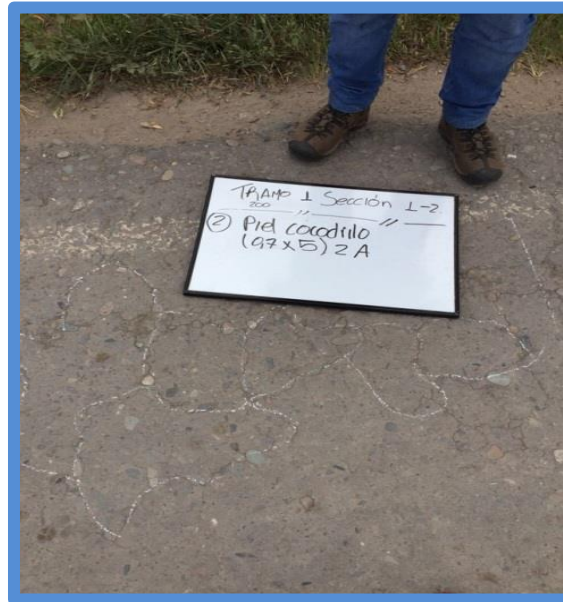
#### 7.11.1.1.3 Piel de Cocodrilo K0+ 011– K0+016 Carril Izquierdo.

**Fotografía 15** Falla 2: Piel de Cocodrilo. Foto tomada por los autores del estudio.

□ **Área de la Falla:** 3.5 m<sup>2</sup>

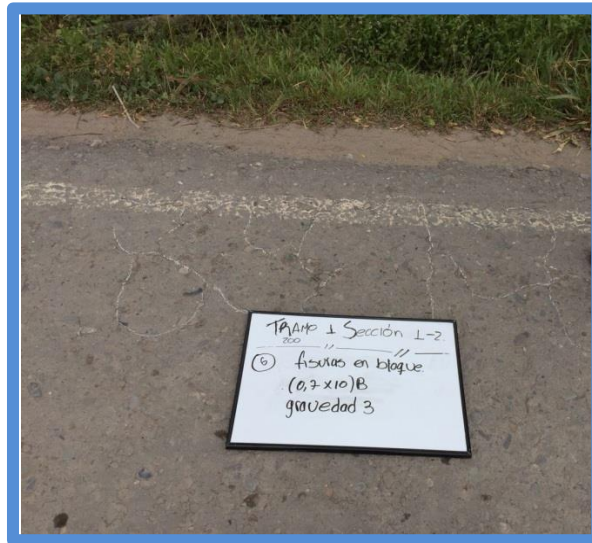
#### 7.11.1.1.4 Piel de cocodrilo K0+018-K0+28 Carril Izquierdo

**Fotografía 16** Falla 3: Piel de Cocodrilo. Foto tomada por los autores del estudio.

□ **Área de la Falla:** 7 m<sup>2</sup>

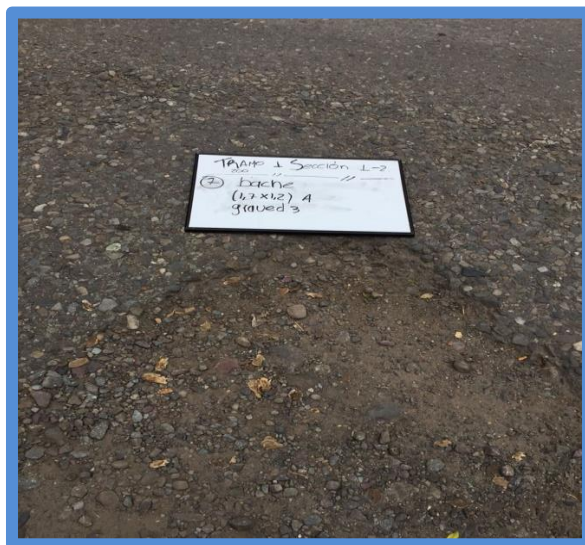
#### 7.11.1.1.6 Bache K0+024-K0+027 Carril Izquierdo

**Fotografía 17** Falla 4: Bache. Foto tomada por los autores del estudio.

□ **Área de la Falla:** 3.78 m<sup>2</sup>

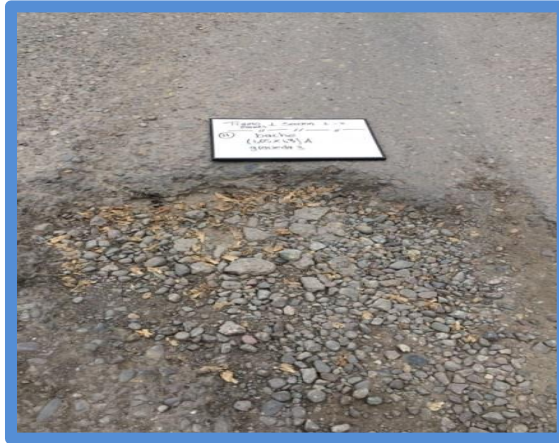
#### 7.11.1.1.7 Bache K0+35-K0+41 Carril Derecho

**Fotografía 18** Falla 5: Bache. Foto tomada por los autores del estudio.

□ **Área de la Falla:** 2.04 m<sup>2</sup>

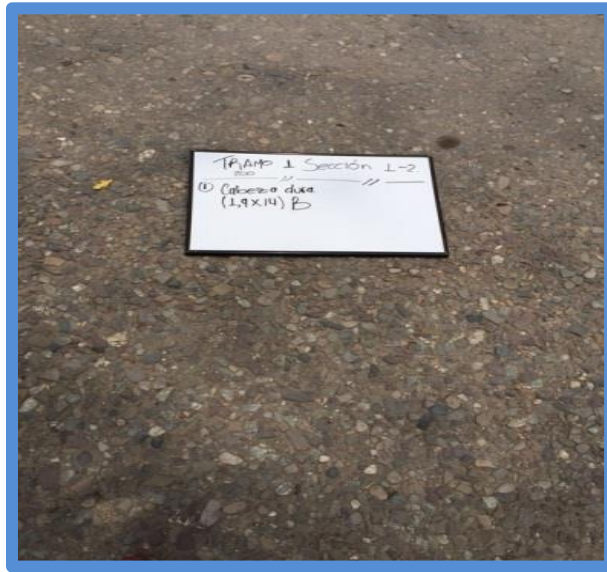
#### 7.11.1.1.9 Desgaste Superficial K0+018 – K0+032 Carril Derecho

**Fotografía 19** Falla 6: Desgaste superficial. Foto tomada por los autores del estudio.

□ **Área de la Falla:** 26,6 m<sup>2</sup>

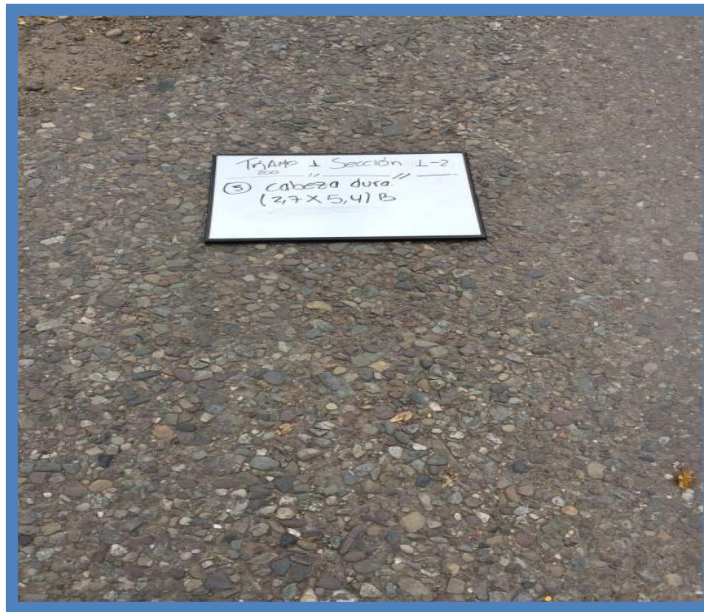
#### 7.11.1.1.10 Desgaste Superficial K0+35 – K0+41 Carril Derecho

**Fotografía 20** Falla7: Desgaste superficial. Foto tomada por los autores del estudio.

□ **Área de la Falla:** 14.58 m<sup>2</sup>

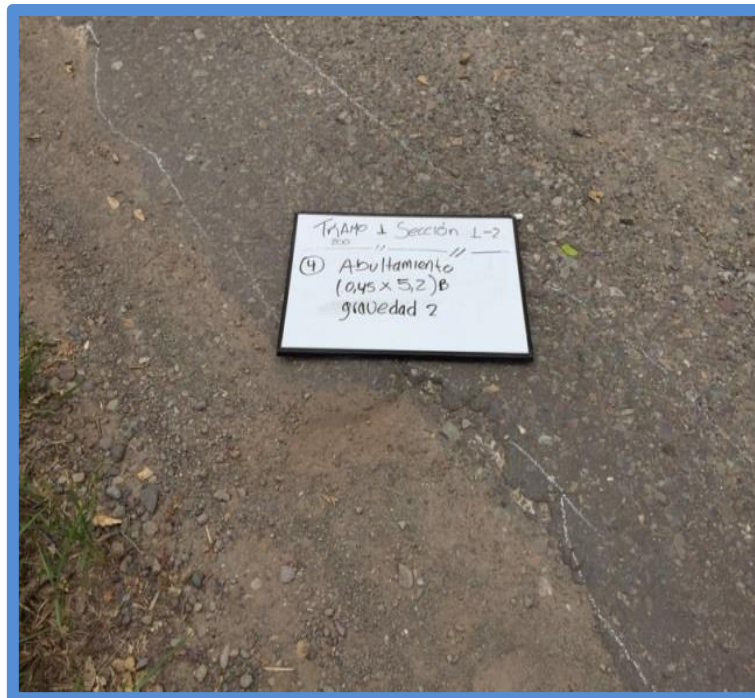
#### 7.11.3.1.2 Abultamiento K0+057- K0+072 Carril Derecho

**Fotografía 21** Falla 8: Abultamiento. Foto tomada por los autores del estudio.

☐ **Área de la Falla:** 9 m2

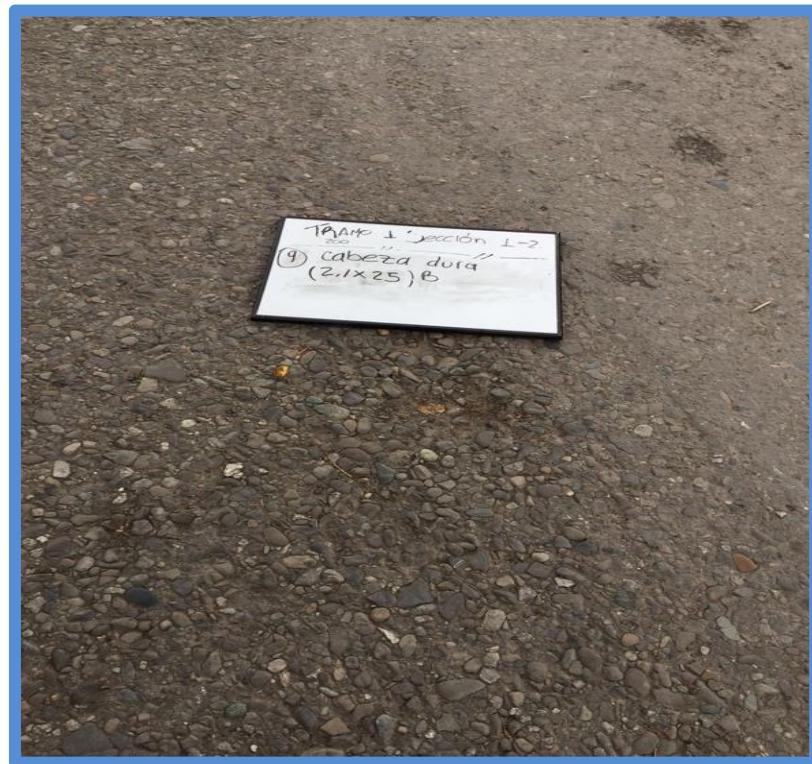
#### 7.11.3.1.4 Desgaste Superficial K0+58 – K0+83 Carril Izquierdo

**Fotografía 22** Falla 9: Desgaste superficial. Foto tomada por los autores del estudio.

□ **Área de la Falla:** 52.5 m2

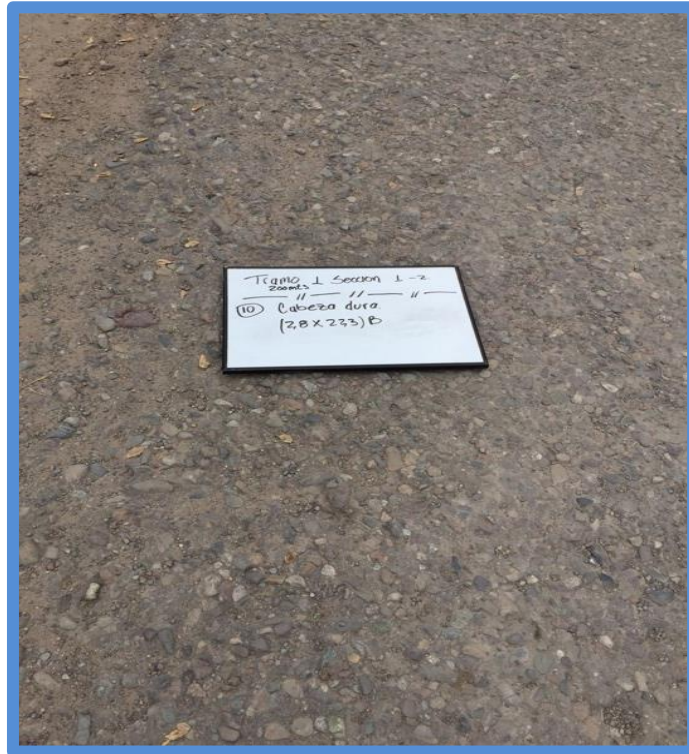
#### 7.11.3.1.5 Desgaste Superficial K0+048 – K0+063 Carril Derecho

**Fotografía 23** Falla 10: Desgaste superficial. Foto tomada por los autores del estudio.

□ **Área de la Falla:** 62,44 m<sup>2</sup>

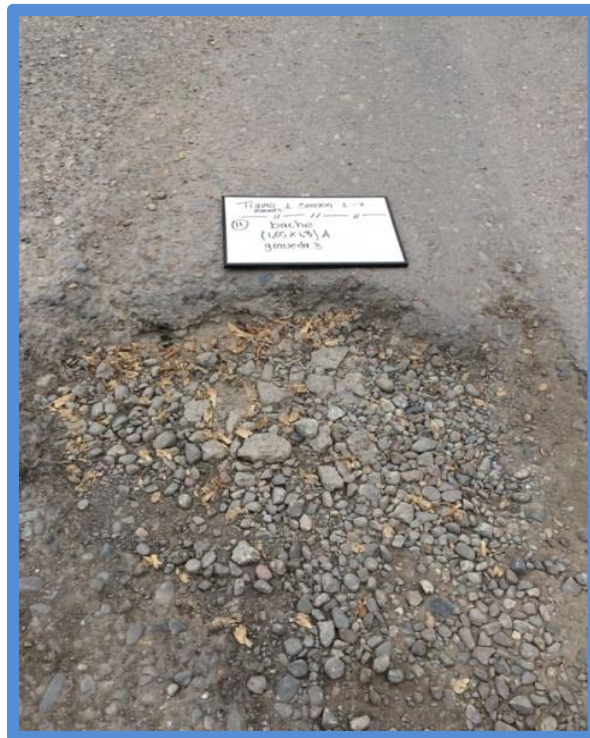
#### 7.11.3.1.7 Bache K0+068-K0+070 Carril Izquierdo

**Fotografía 24** Falla 11: Bache. Foto tomada por los autores del estudio.

□ **Área de la Falla:** 2.145 m2

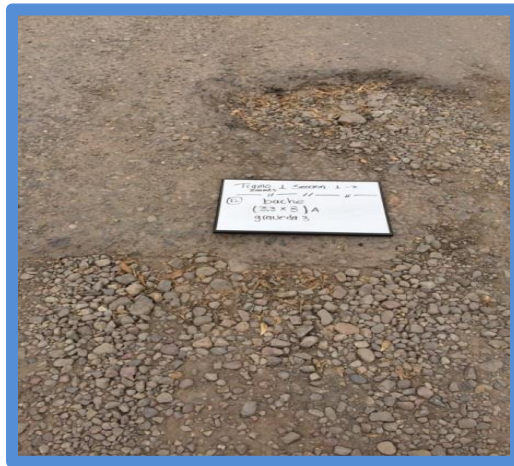
### 7.11.3.1.8 Bache K0+087-K0+095 Carril Izquierdo

Fotografía 25 Falla12: Bache. Foto tomada por los autores del estudio.

□ **Área de la Falla:** 26.4 m<sup>2</sup>

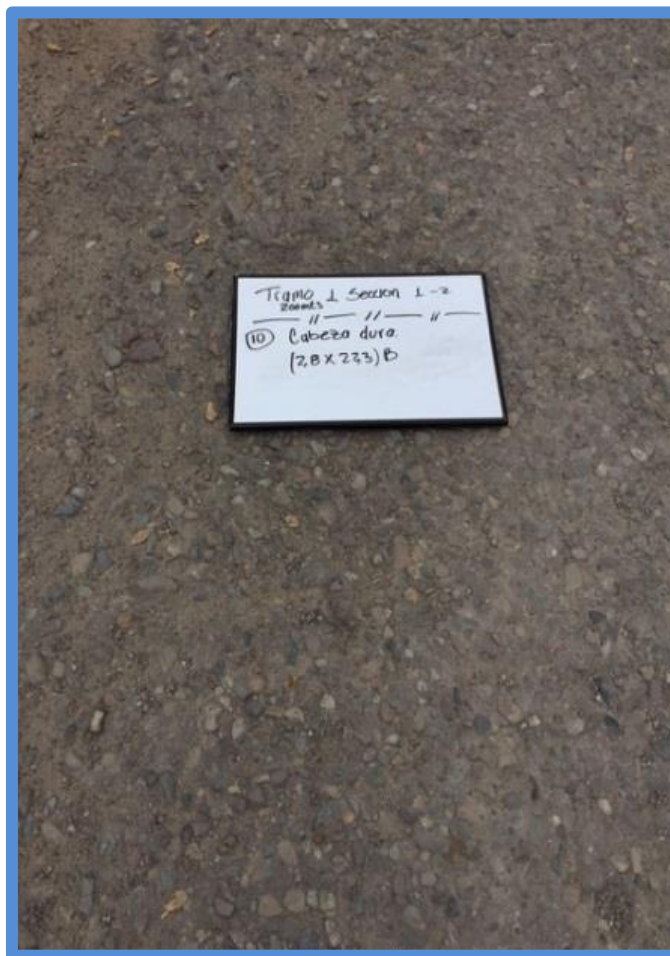
#### 7.11.5.1.2 Desgaste Superficial K0+110 – K0+130 Carril Izquierdo

**Fotografía 26** Falla 13: Desgaste superficial. Foto tomada por los autores del estudio.

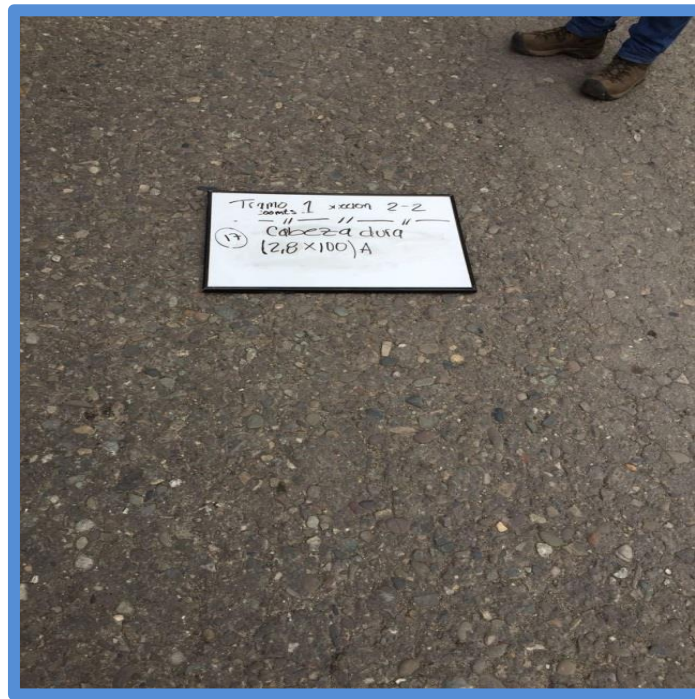
#### 7.11.5.1.3 Desgaste Superficial K0+100 – K0+150 Carril Derecho

**Fotografía 27** Falla 14: Desgaste superficial. Foto tomada por los autores del estudio.

☐ **Área de la Falla:** 280 m<sup>2</sup>

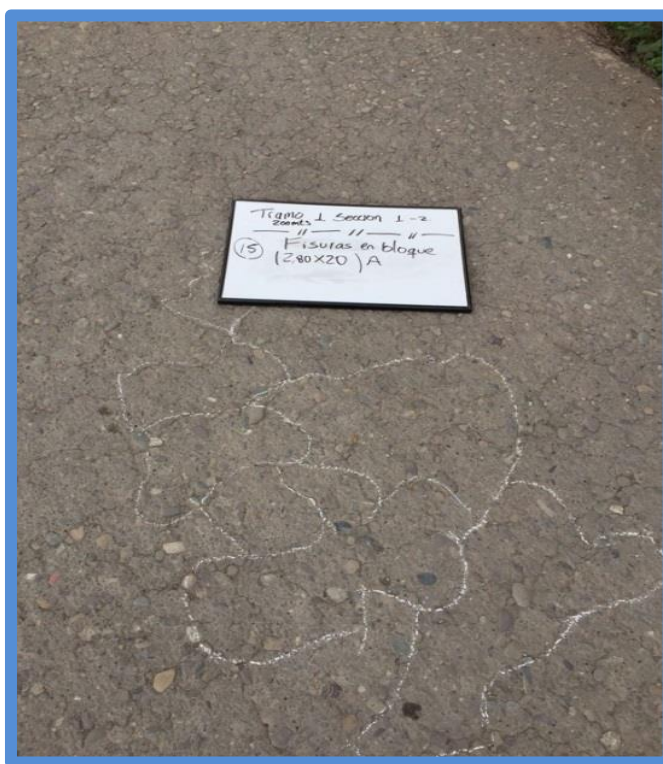
#### 7.11.5.1.5 Piel de cocodrilo K0+110-K0+130 Carril Derecho

**Fotografía 28** Falla 15: Piel de Cocodrilo. Foto tomada por los autores del estudio.

□ **Área de la Falla:** 56 m<sup>2</sup>

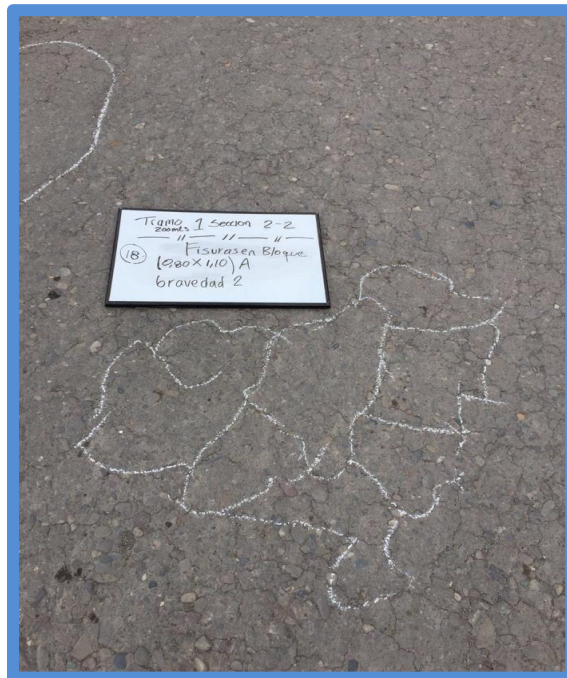
#### 7.11.5.1.6 Piel de Cocodrilo K0+ 137– K0+140 Carril Izquierdo.

**Fotografía 29** Falla 16: Piel de Cocodrilo. Foto tomada por los autores del estudio.

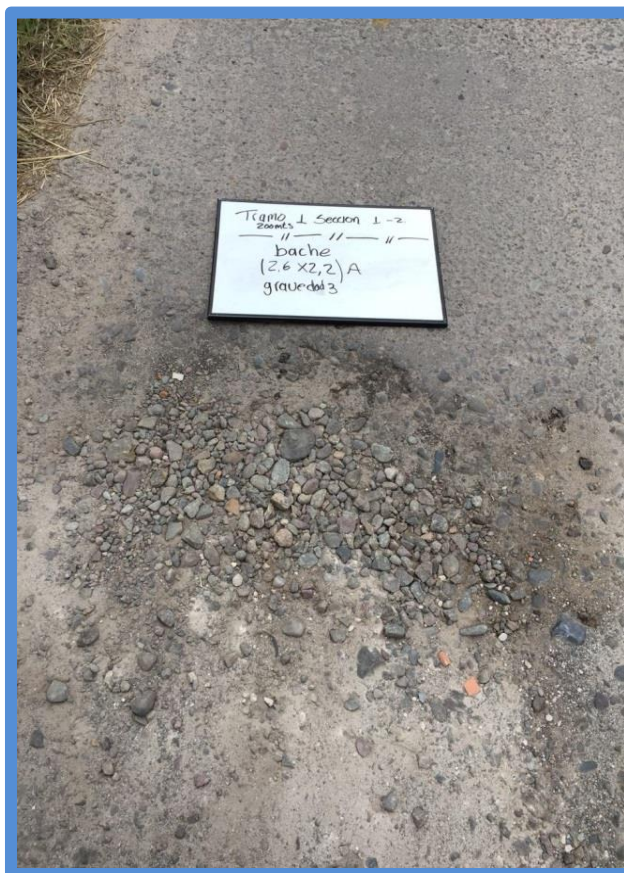
#### 7.11.5.1.8 Bache K0+105-K0+108 Carril Derecho

**Fotografía 30** Falla 17: Bache. Foto tomada por los autores del estudio.

☐ **Área de la Falla:**5.72

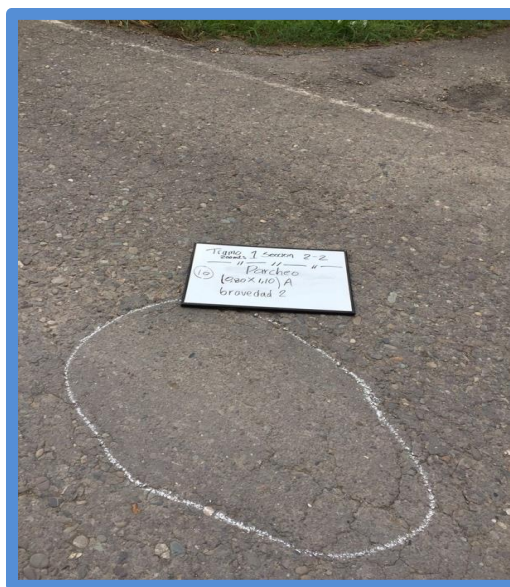
**Fotografía 31** Falla 18: Parche. Foto tomada por los autores del estudio.

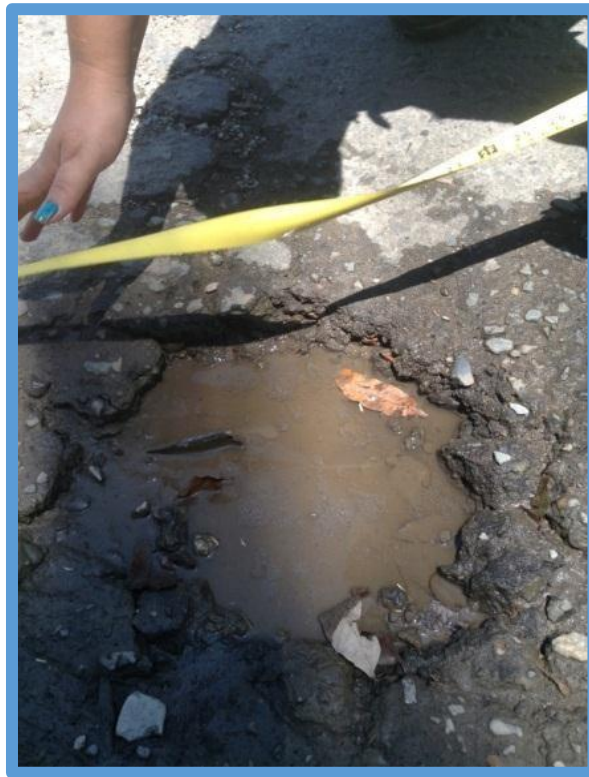
#### 7.11.7.1.3 Bache K0+259 Carril Derecho

**Fotografía 32** Falla 19: Bache. Foto tomada por los autores del estudio.

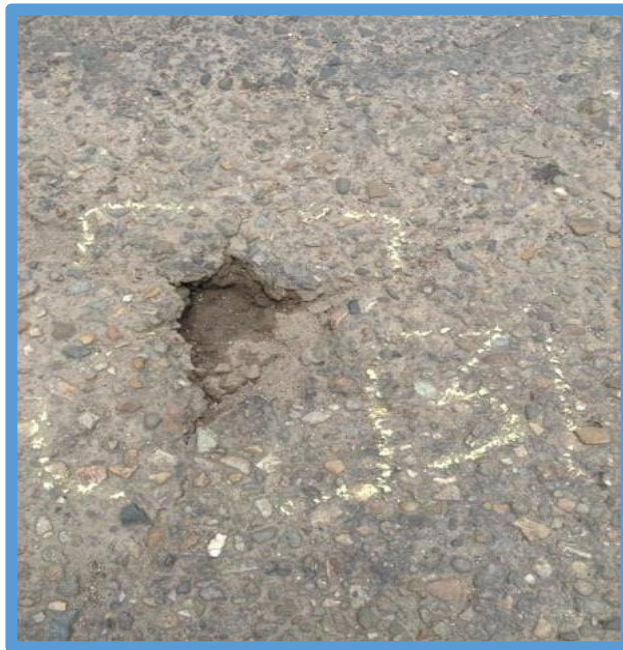
**Fotografía 33** Falla 20: Bache. Foto tomada por los autores del estudio.

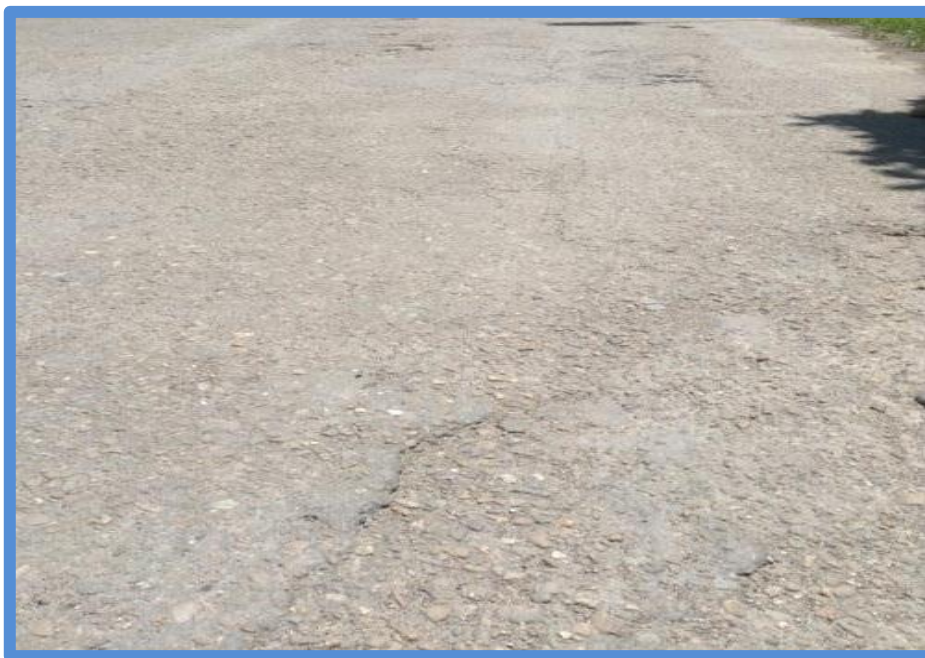
#### **7.11.7.1.7 Desgaste Superficial K0+234 – K0+254 Carril Derecho**

**Fotografía 34** Falla 21: Desgaste Superficial. Foto tomada por los autores del estudio.

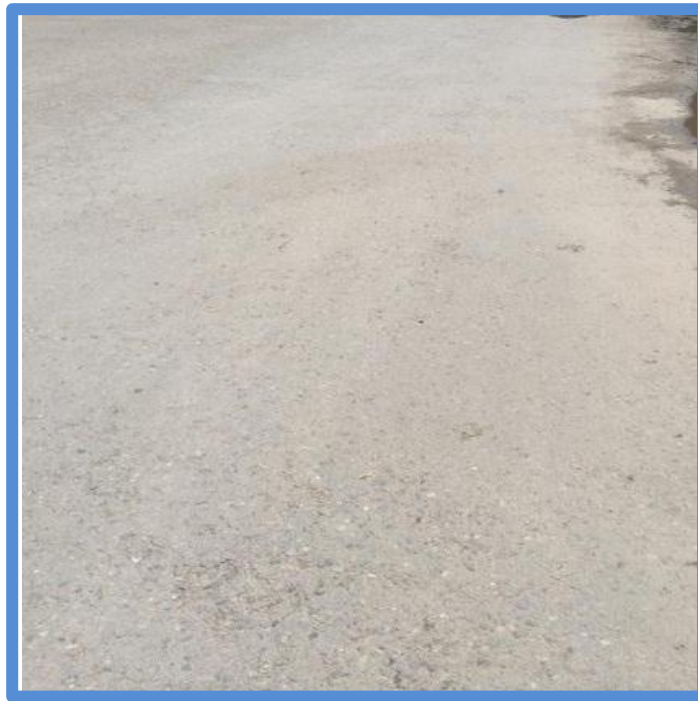
#### 7.11.7.1.8 Desgaste Superficial K0+270 – K0+300 Carril Derecho

**Fotografía 35** Falla 22: Desgaste Superficial. Foto tomada por los autores del estudio.

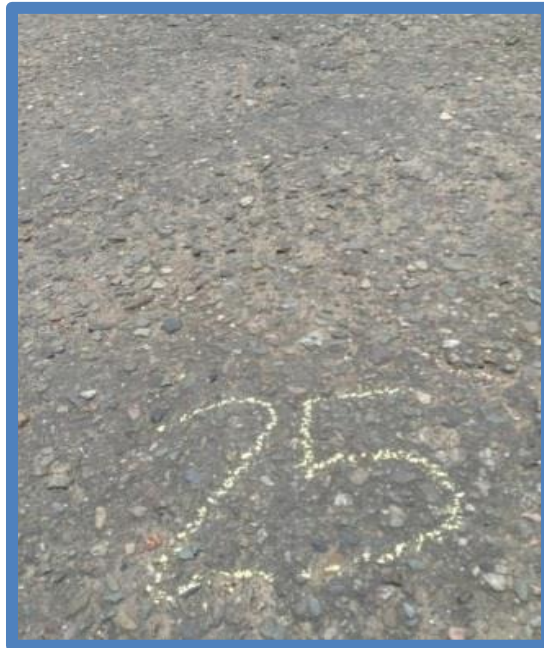
#### 7.11.7.1.10 Desgaste Superficial K0+245 – K0+270 Carril Izquierdo

**Fotografía 36** Falla 25: Desgaste superficial. Foto tomada por los autores del estudio.

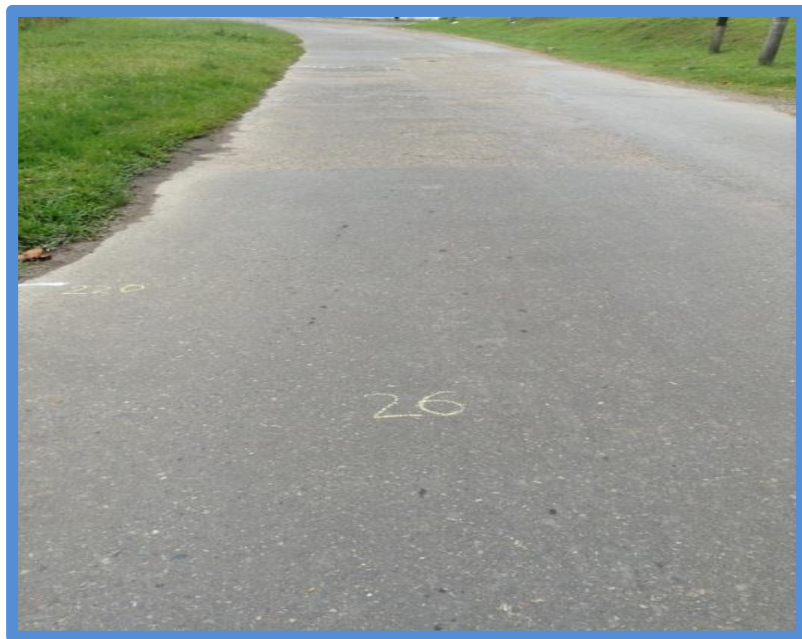
**Fotografía 37** Falla 26: Desgaste Superficial. Foto tomada por los autores del estudio.

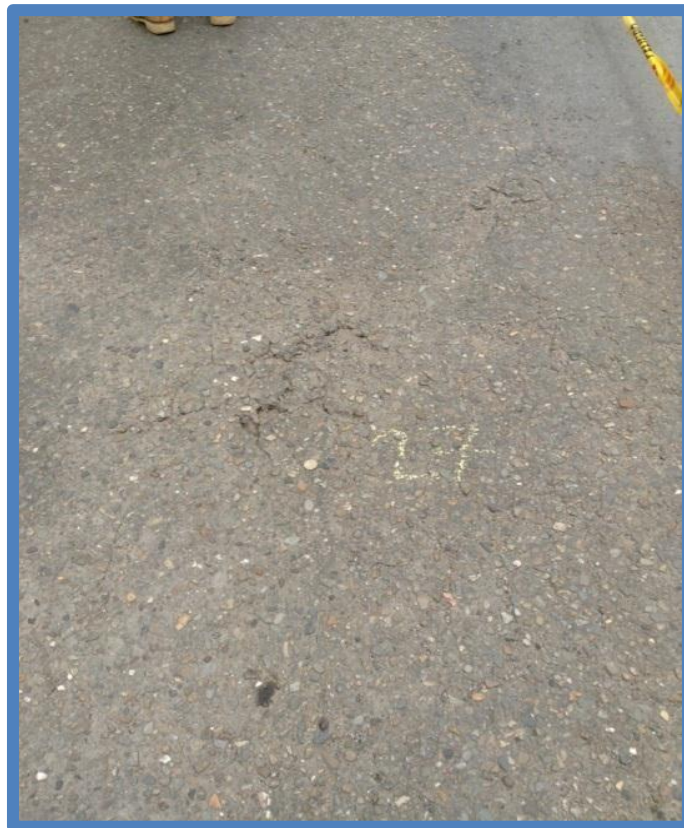
#### **7.11.7.1.17 Piel de cocodrilo K0+235 – K0+236.4 Carril Derecho**

**Fotografía 38** Falla 27: Piel Cocodrilo. Foto tomada por los autores del estudio.

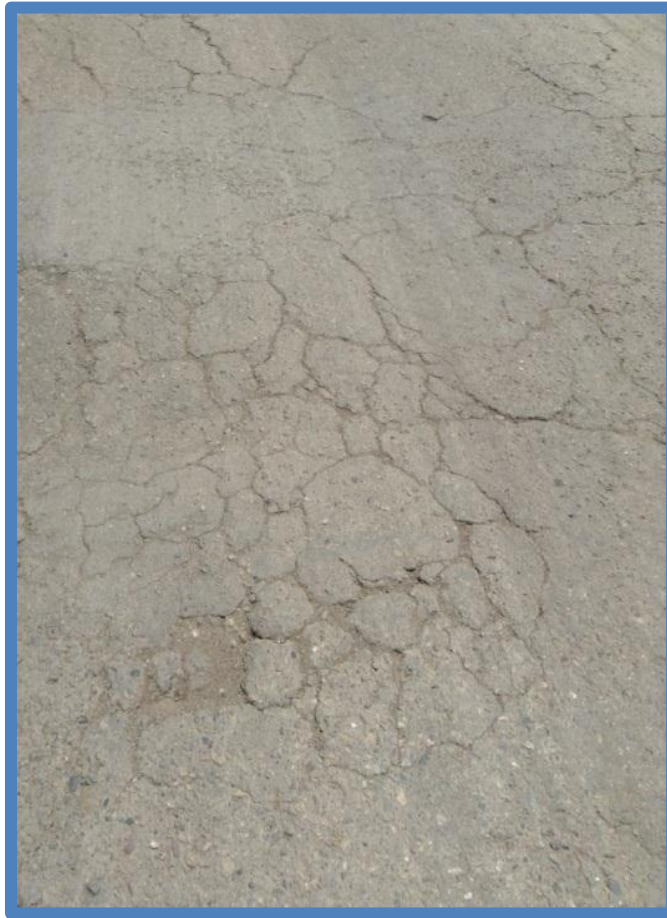
#### 7.11.7.1.18 Piel de cocodrilo K0+283 – K0+290 Carril Izquierdo

**Fotografía 39** Falla 28: Piel de Cocodrilo. Foto tomada por los autores del estudio.
