LINEAMIENTOS PARA LA PROPUESTA DE PRESERVACIÓN DE LA IGLESIA
DE NUESTRA SEÑORA DE CHIQUINQUIRÁ Y SAN LAUREANO DEL REAL DE
MINAS DE BUCARAMANGA

MARIAN JOHANNA RUGELES PÁEZ

UNIVERSIDAD SANTO TOMÁS, BUCARAMANGA
DIVISIÓN DE INGENIERIAS Y ARQUITECTURA
FACULTAD DE ARQUITECTURA
BUCARAMANGA
2014

Trabajo de grado para optar al título de Arquitecta

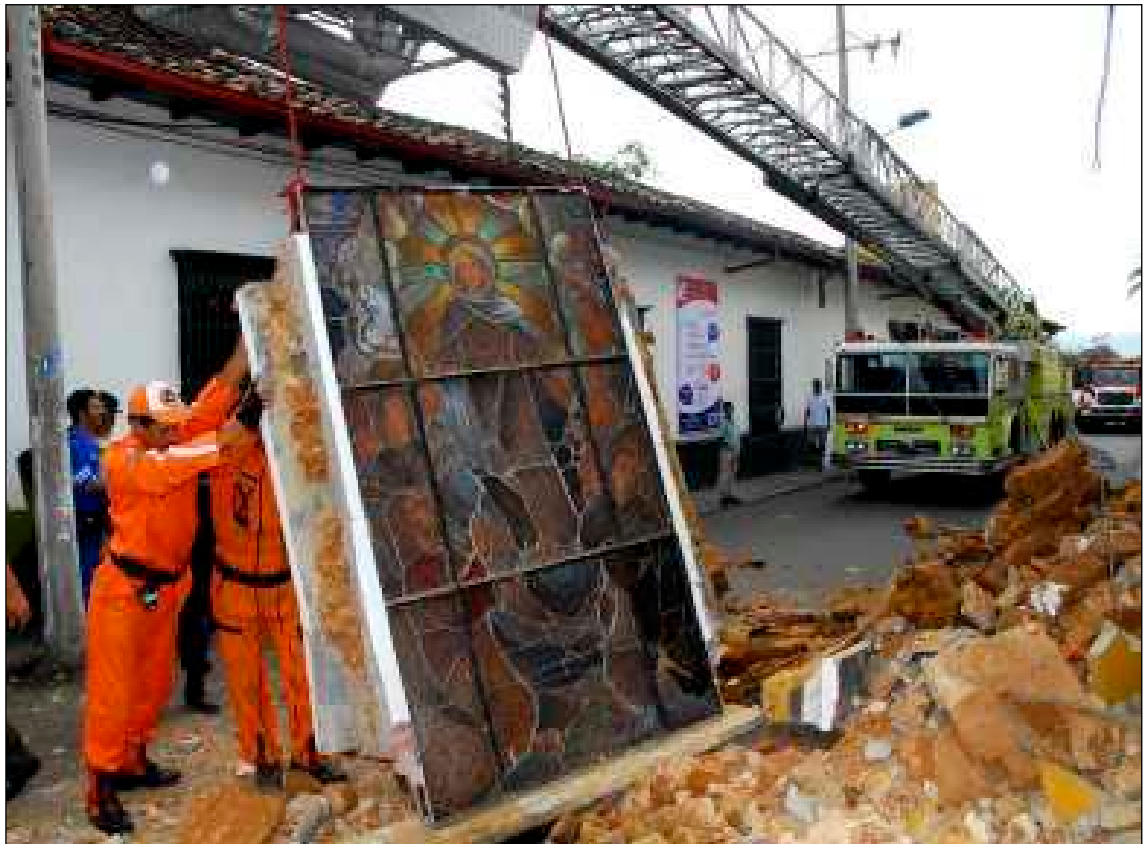
Figura 34. Alarma por derrumbe parcial de la Parroquia San Laureano

En Noviembre 26 Se registra un derrumbe parcial hacia la 1:00 pm; sobre el costado de la calle 37, no hay víctimas por lamentar, pues de casualidad no hay alguien transitando en el momento y la iglesia se encuentra cerrada a los feligreses. (Ver figura 34) [...] La Sociedad Santandereana de Ingenieros también se pronuncia al respecto advirtiendo que se estudiará de manera minuciosa lo ocurrido, para descartar un eventual daño en toda la estructura de la parroquia, lo que sería muy grave para la ciudad⁷⁰.

“el derrumbe obedece a un problema de humedad artificial, producida por un bajante que ha cargado de agua el muro tapiado, entre otras cosas, por las lluvias que han azotado a la ciudad durante los últimos días”. Aparte señala que este tipo de desplomes son “relativamente normales en edificaciones construidas en tierra cruda”; se descarta de entrada que la caída hubiese obedecido a un movimiento telúrico o incluso a un daño grave en la edificación. Las bases, los cimientos e incluso la cúpula de la Iglesia están en buenas condiciones.⁷¹

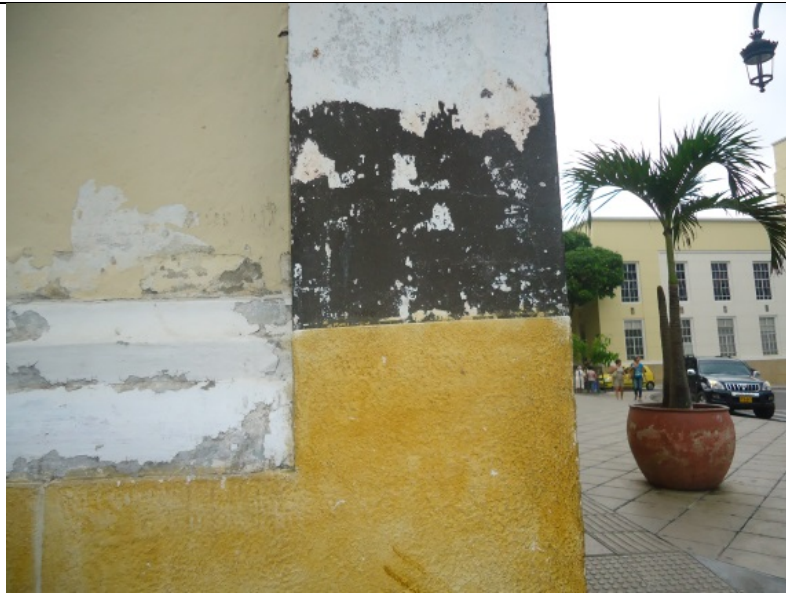
F1. Desconchado, decoloración o mancha.

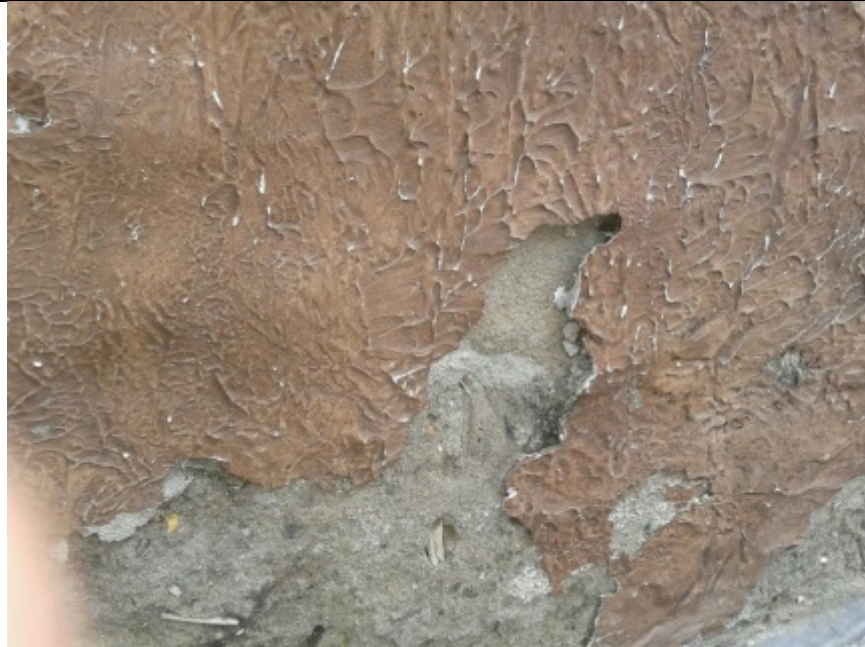
F1. Desconchado

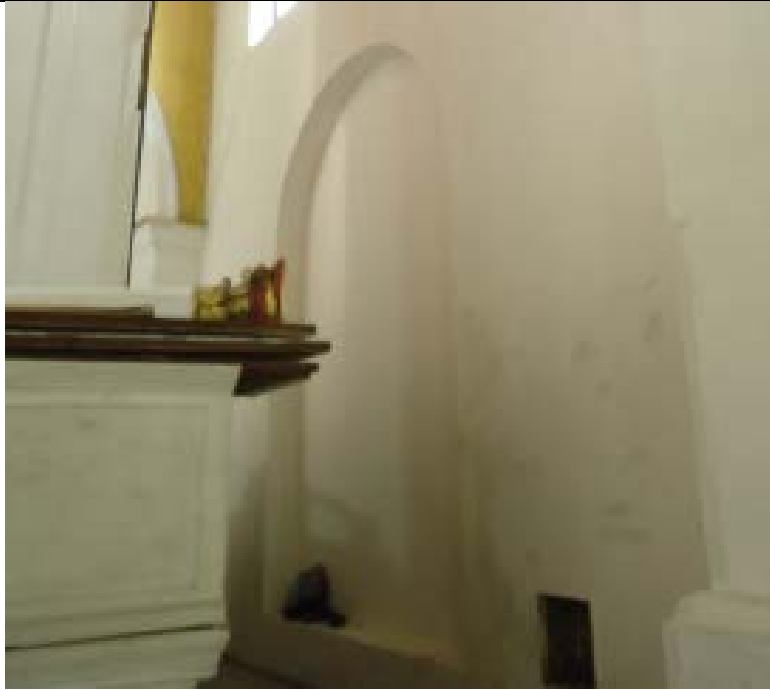
F1. Elemento impropio, intervención impropia
