UNIVERSIDAD SANTO TOMÁS  
PRIMER CLAUSTRO UNIVERSITARIO DE COLOMBIA

**CURSO OPCIÓN DE GRADO**  
**Especialización Patología de la Construcción**

Estudio patológico para intervención del Centro Comercial Floresta Outlet

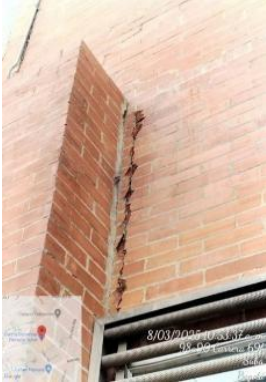
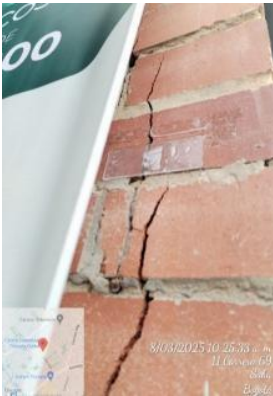
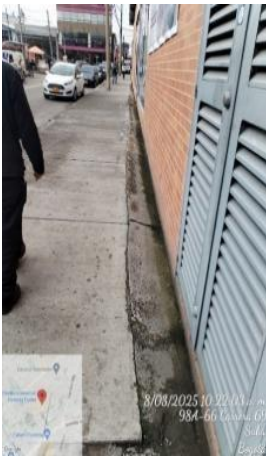
| Nivel | Lesiones principales | Causas asociadas | Evidencia Fotográfica |
|---|---|---|---|
| <b>Piso 1</b> | <ul style="list-style-type: none"> <li>-Fisuras en fachadas este y oeste.</li> <li>-Eflorescencias.</li> <li>-Desprendimientos de mampostería.</li> </ul> <p>Humedad con moho.<br/>Hundimiento en andén (~4,5 cm).</p> | <ul style="list-style-type: none"> <li>-Asentamientos diferenciales.</li> <li>-Filtraciones.</li> <li>-Erosión por agentes atmosféricos.</li> </ul> | |

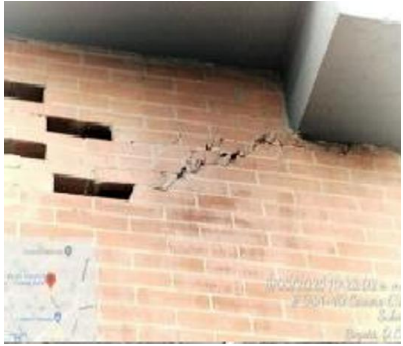
| Nivel | Lesiones principales | Causas asociadas | Evidencia Fotográfica |
|---|---|---|---|
| <b>Piso 2</b> | <ul style="list-style-type: none"><li>-Fisuras en columnas y vigas.</li><li>-Humedad por filtración.</li><li>-Desprendimiento de acabados.</li><li>-Corrosión.</li></ul> | <ul style="list-style-type: none"><li>-Sobrecarga estructural.</li><li>-Deficiencia en juntas de dilatación.</li></ul> | |

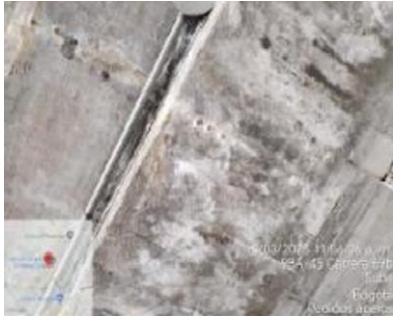
| Nivel | Lesiones principales | Causas asociadas | Evidencia Fotográfica |
|---|---|---|---|
| <b>Piso 3</b> | <ul style="list-style-type: none"><li>- Modificación irregular en vigas.</li><li>- Fisuras en apoyos.</li><li>- Eflorescencias y manchas de humedad.</li></ul> | <ul style="list-style-type: none"><li>- Deficiencias constructivas.</li><li>-Filtraciones.</li></ul> | |

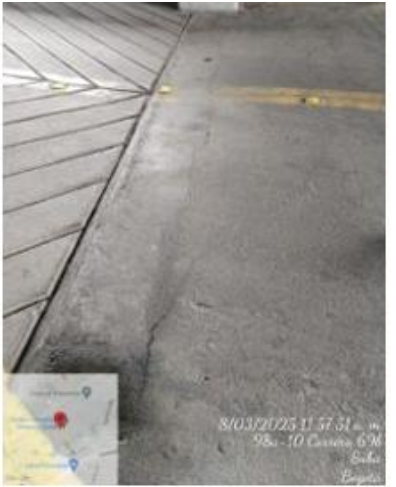
| Nivel | Lesiones principales | Causas asociadas | Evidencia Fotográfica |
|---|---|---|---|
| <b>Piso 4</b> | <ul style="list-style-type: none"><li>-Fisuras en losas y muros.</li><li>-Desprendimientos.</li><li>Eflorescencias con organismos.</li></ul> | <ul style="list-style-type: none"><li>- Falta de juntas.</li><li>- Curado deficiente del concreto.</li></ul> | |

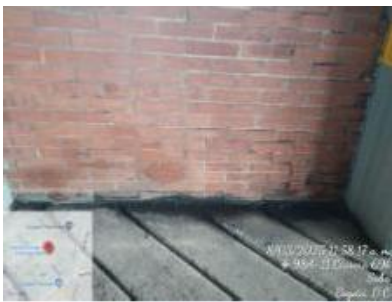
| Nivel | Lesiones principales | Causas asociadas | Evidencia Fotográfica |
|---|---|---|---|
| <b>Piso 5</b> | <ul style="list-style-type: none"> <li>-Sobrecarga por parqueo.</li> <li>-Suciedad y manchas por lavado diferencial.</li> <li>-Moho en muros.</li> </ul> | <ul style="list-style-type: none"> <li>-Sobrecarga no prevista.</li> <li>-Deficiente evacuación de aguas.</li> </ul> | |

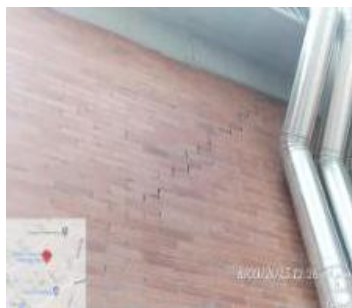
| Nivel | Lesiones principales | Causas asociadas | Evidencia Fotográfica |
|---|---|---|---|
| <b>Pisos 6 y 7</b> | <ul style="list-style-type: none"> <li>- Fisuras en muros de mampostería.</li> <li>- Inspección parcial por arrendamiento de espacios.</li> </ul> | <ul style="list-style-type: none"> <li>-Asentamientos diferenciales.</li> <li>- Limitación en el acceso.</li> </ul> | |
