## **TRABAJO PROFESIONAL INTEGRADO II**

**ESTUDIO PATOLOGICO PARA EL EDIFICIO RINCON DE PUENTE LARGO PH.**

**Especialización En Patología De La Construcción**

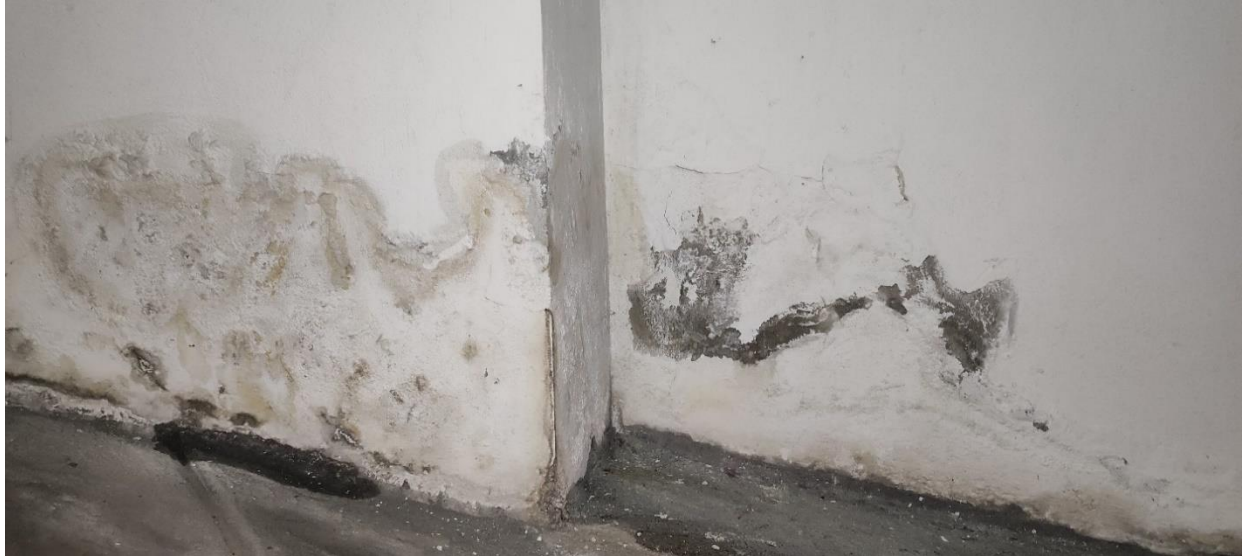
**Ilustración 2.** Lesión 1. Fuente: el autor

**Ubicación de la lesión:** en la rampa de acceso al sótano costado norte, en el muro lateral derecho, subiendo. Ver plano 1 planta de sótano, lesión 1

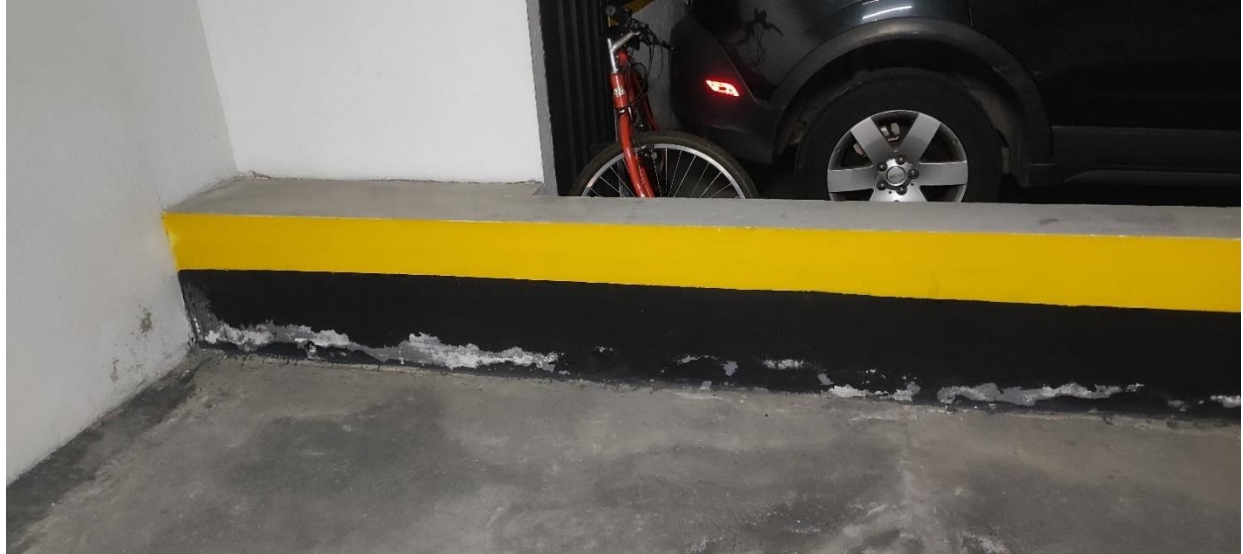
**Ilustración 3.** Lesión 2. Fuente: el autor

**Ubicación de la lesión:** bajando la rampa de acceso al sótano, en el muro de frente bajando. Ver plano 1, planta de sótano, lesión 2

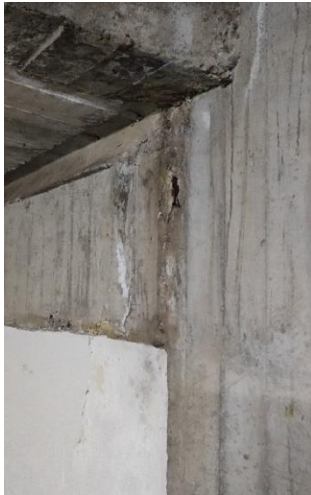
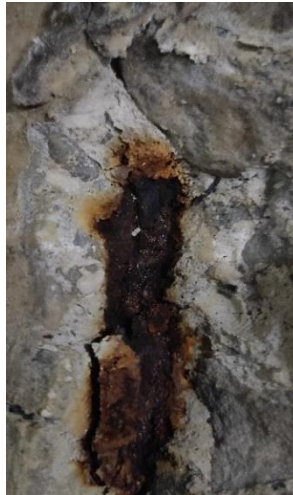
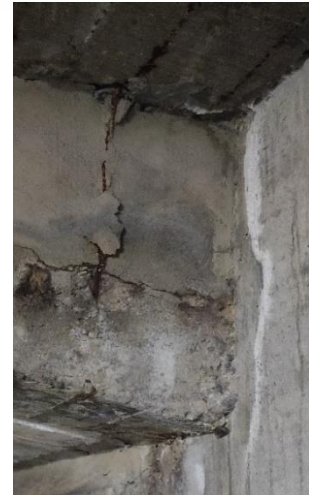
**Descripción de la lesión:** falta de recubrimiento en los elementos estructurales. Se ve fácilmente el acero de refuerzo, el cual ya presenta una reacción química y el material tiene corrosión.

**Ubicación de la lesión:** debajo de la rampa de acceso al sótano, en los elementos estructurales que conforman el pórtico resistente. Ver plano 1, planta de sótano, lesión 3

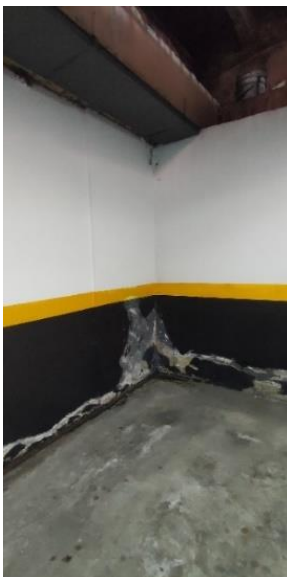
**Ilustración 7.** Lesión 4. Fuente: el autor

**Descripción de la lesión:** humedad por capilaridad, es una humedad ascendente ya que está el muro en contacto con el terreno, la lesión presenta reacción química y son evidente las eflorescencias, es decir, depósitos de sales minerales solubles

**Ubicación de la lesión:** en la esquina que forma el muro del costado norte con el muro del costado occidente. Ver plano 1, planta de sótano, lesión 4.

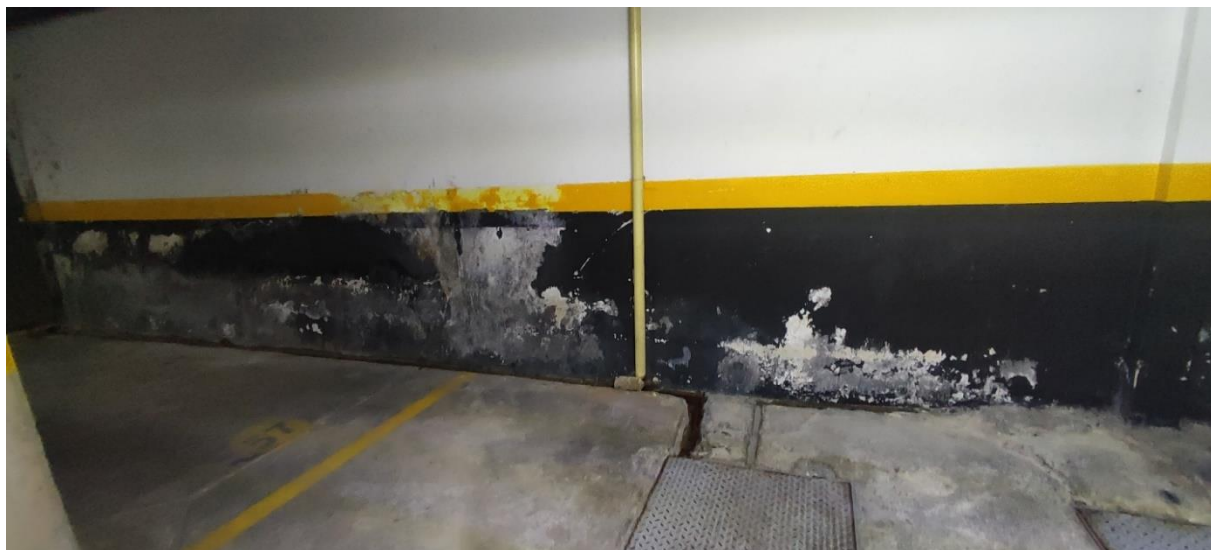
**Ilustración 8.** Lesión 5. Fuente: el autor

**Ubicación de la lesión:** en el muro del costado occidente.

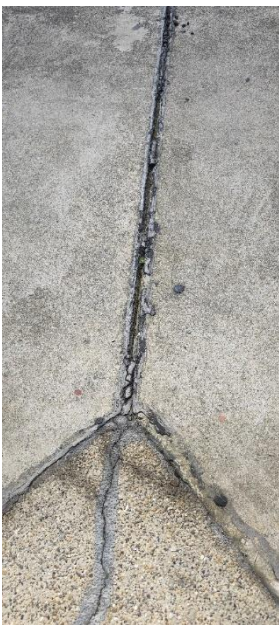
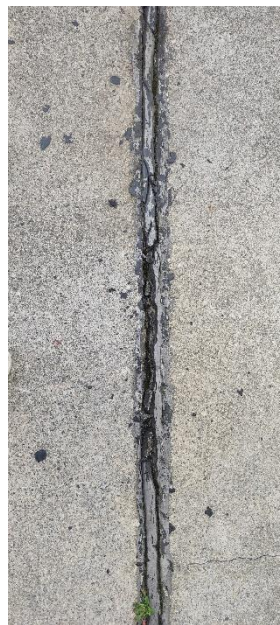
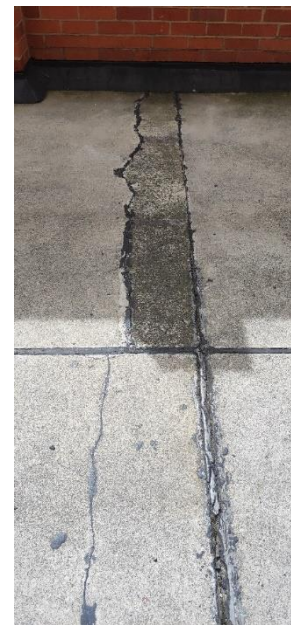
**Ubicación de la lesión:** en todas las juntas de contracción de la placa de entrepiso del parqueadero del primer nivel. Ver plano 2, planta de primer piso, lesión 8

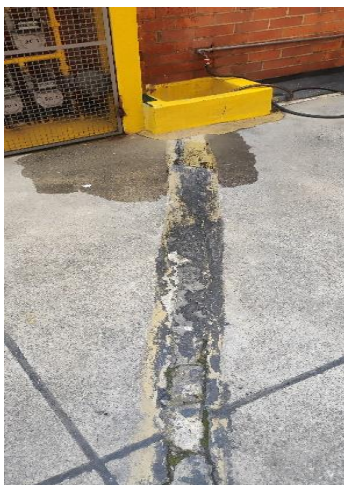
**Ilustración 18.** Lesión 10. Fuente: el autor

**Ubicación de la lesión:** parqueaderos del primer piso, al lado de los medidores del gas, costado nororiental. Ver plano 2, planta de primer piso, lesión 10

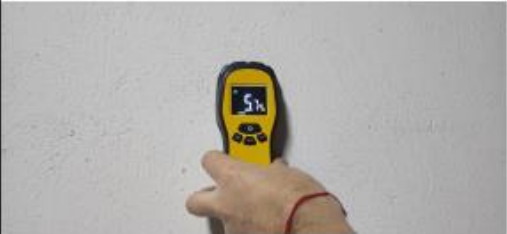
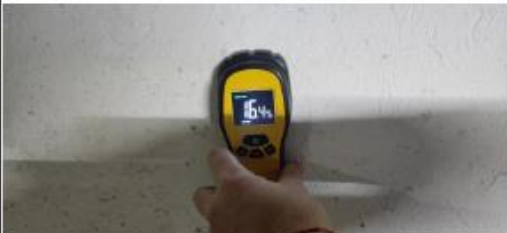
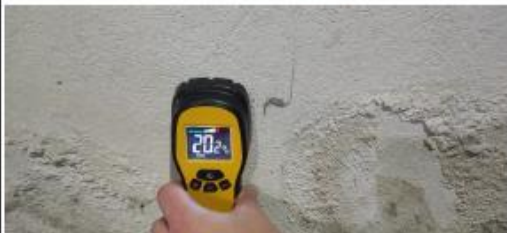
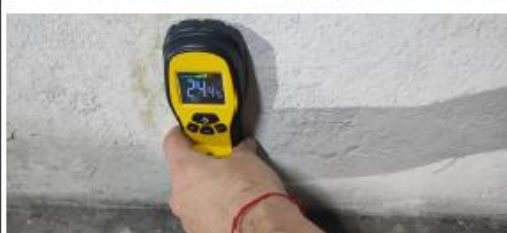
| IMAGENES | DATOS GENERALES DE LECTURA |
|---|---|
| | Altura de la lectura: 1,3 metros <span style="float: right;">Lectura 1</span><br>Valor de lectura: <span style="color: green;">5,7%</span><br>Nivel de humedad: Bajo<br>Revestimiento: Pintura<br>Porosidad del muro: sin información |
| | Altura de la lectura: 0,9 metros <span style="float: right;">Lectura 2</span><br>Valor de lectura: <span style="color: green;">16,4%</span><br>Nivel de humedad: Bajo<br>Revestimiento: Pintura<br>Porosidad del muro: sin información |
| | Altura de la lectura: 0,5 metros <span style="float: right;">Lectura 3</span><br>Valor de lectura: <span style="color: orange;">20,2%</span><br>Nivel de humedad: Medio-alto<br>Revestimiento: Pintura<br>Porosidad del muro: sin información |
| | Altura de la lectura: 0,25 metros <span style="float: right;">Lectura 4</span><br>Valor de lectura: <span style="color: red;">24,4%</span><br>Nivel de humedad: Alto<br>Revestimiento: Pintura<br>Porosidad del muro: observable |

| <table style="width: 100%;"> <tr> <th style="text-align: center; padding: 5px;">Lesiones que presenta</th> </tr> <tr><td>Desprendimientos de pintura</td></tr> <tr><td>Eflorescencias</td></tr> <tr><td>Sales solubles</td></tr> <tr><td>Manchas</td></tr> <tr><td>Ensuciamiento</td></tr> <tr><td> </td></tr> <tr> <td style="padding: 5px;"><b>Síntoma:</b></td> <td style="padding: 5px;">Humedades ascendentes</td> </tr> </table> | Lesiones que presenta | Desprendimientos de pintura | Eflorescencias | Sales solubles | Manchas | Ensuciamiento | | <b>Síntoma:</b> | Humedades ascendentes | <table style="width: 100%;"> <tr> <th style="text-align: center; padding: 5px;">Ubicación</th> </tr> <tr> <td style="text-align: center; padding: 10px;"> </td> </tr> <tr> <td style="padding: 5px;"><b>Causa:</b></td> <td style="padding: 5px;">Terreno saturado</td> </tr> </table> | Ubicación | | <b>Causa:</b> | Terreno saturado |

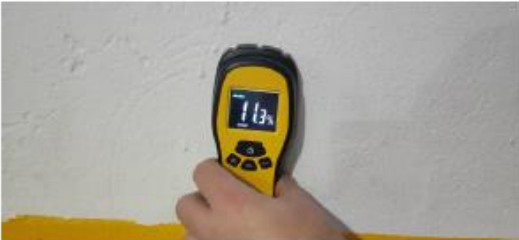
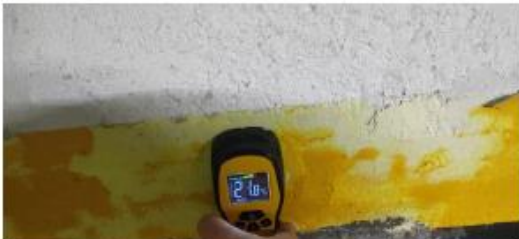
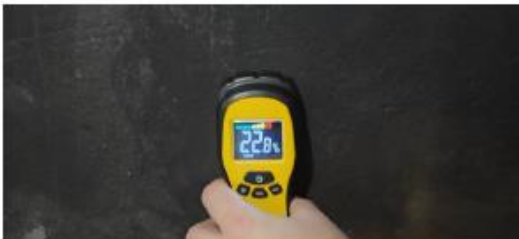
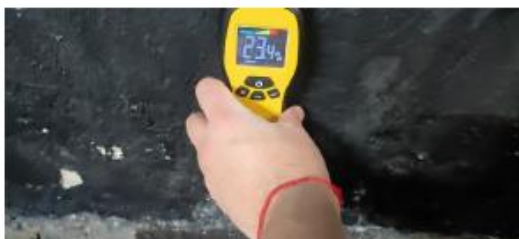
| IMAGENES | DATOS GENERALES DE LECTURA |
|---|---|
| | Altura de la lectura: 1,3 metros      Lectura 1<br>Valor de lectura: <b>11,3%</b><br>Nivel de humedad: Bajo<br>Revestimiento: Pintura<br>Porosidad del muro: sin información |
| | Altura de la lectura: 0,9 metros      Lectura 2<br>Valor de lectura: <b>21,8%</b><br>Nivel de humedad: Medio-alto<br>Revestimiento: Pintura<br>Porosidad del muro: en superficie |
| | Altura de la lectura: 0,5 metros      Lectura 3<br>Valor de lectura: <b>22,8%</b><br>Nivel de humedad: Alto<br>Revestimiento: Pintura<br>Porosidad del muro: sin información |
| | Altura de la lectura: 0,25 metros      Lectura 4<br>Valor de lectura: <b>23,4%</b><br>Nivel de humedad: Alto<br>Revestimiento: Pintura<br>Porosidad del muro: observable |

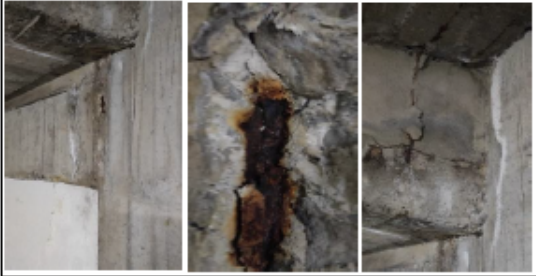
| <b>Observación general.</b> Desprendimiento del recubrimiento del concreto, oxidación, corrosión | | debajo de la rampa de acceso al sótano, en los elementos estructurales que conforman el pórtico resistente. | | |
| <b>Grado</b> Moderado | <b>Lugar</b> Sótano | | | |

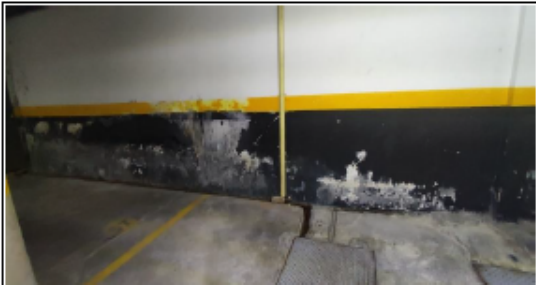
| <b>Observación general</b><br>Filtración, Humedades, eflorasencias | | | | |
| <b>Grado</b><br>Moderado | | | | |

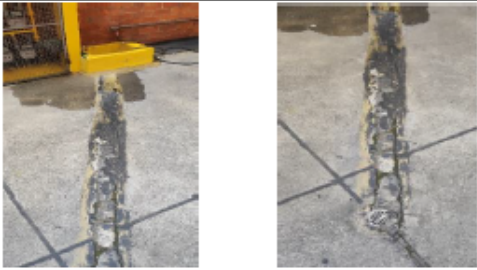
| <b>Observación general</b><br>Grieta, filtración de agua | parqueaderos del primer piso, al lado de los medidores del gas, costado nororiental | | | | |
| <b>Grado</b><br>Severo | <b>Lugar</b><br>nivel 1 | | | | |

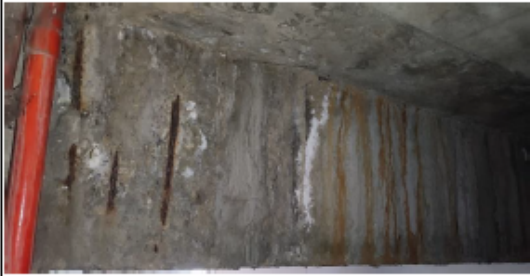
| <b>Observación general</b><br><br>filtración de agua, corrosión, eflorescencias, sangrado de concreto | | | | | |
| <b>Grado</b><br>Severo | | | | | |

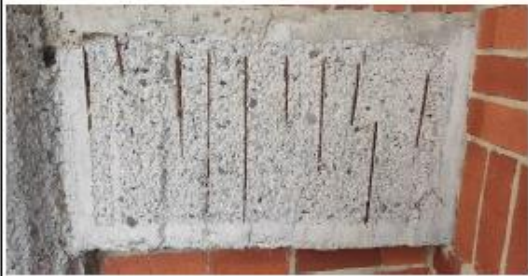
| <b>Observación general</b> | | en la fachada de la edificación, se presenta en la viga que esta al lado derecho de la entrada peatonal y en las columnas abujardadas. | | |
| Causa indirecta - ejecución. Falta de recubrimiento, mala practica | | <b>Lugar</b> Fachada Prin | | |
