## HISTORIA CLINICA

FICHA DE LEVANTAMIENTO DE INFORMACION

ESPECIALIZACION EN PATOLOGIA DE LA  
CONSTRUCCION

BLOQUE 3

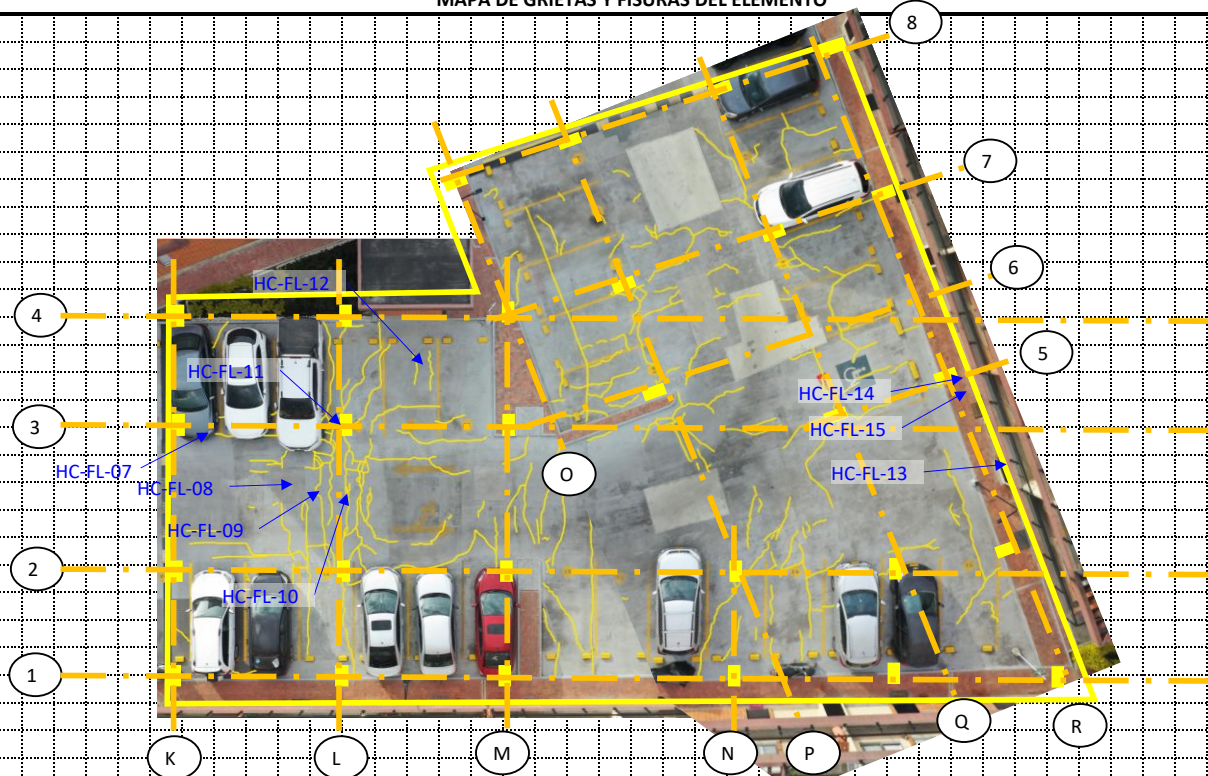
FISURAS IDENTIFICADAS

**EVOLUCION DEL DETERIORO DE LA ESTRUCTURA:** Desde que se construyó la estructura, la placa inició un deterioro rápido al presentar fisuras que están evolucionando a grietas que atraviesan toda la placa y en algunos casos las viguetas y vigas presentan grietas. Por la situación actual la placa no es impermeable y está filtrando agua hacia el nivel inferior y el concreto ya no está protegiendo el acero de refuerzo en varios puntos por lo que se espera un deterioro acelerado de la edificación.

Se localizan las fisuras más representativas y que se estudian como lesión

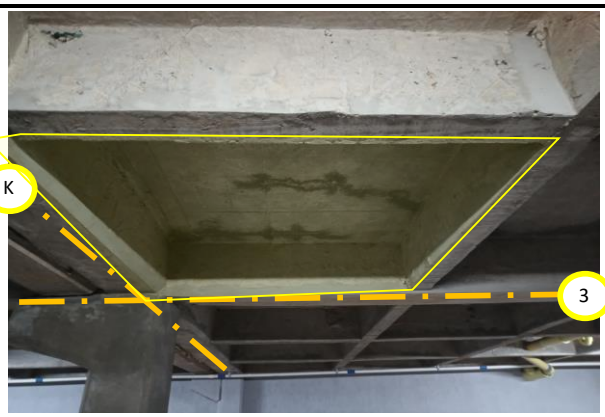
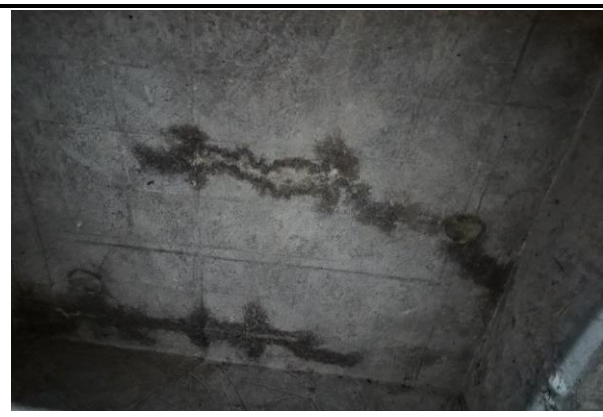
| REGISTRO FOTOGRAFICO | |
|---|---|
| FOTOGRAFÍA 1 | FOTOGRAFÍA 2 |

| ANÁLISIS DE LA LESION | |
|---|---|
| <b>ETIOLOGIA (CAUSA)</b><br>El patrón observado en las grietas no corresponde con una deformación por esfuerzos debidos a las cargas normales de este tipo de estructuras.<br><br>Teniendo en cuenta que no existe un patrón claro con todas las grietas se presume que tiene que ver con un problema de curado durante la construcción.<br><br>Otra alternativa podría ser que el ciclo de cambio de temperatura esté agrietando la placa con la ayuda de un mal posicionamiento del refuerzo o falta de este. Un síntoma que apoya esta hipótesis es que la placa continúa agrietándose. | <b>TRASCENDENCIA</b><br>Se considera que estas dos grietas no deberían evolucionar más allá de su estado actual teniendo en cuenta que muy probablemente se trató de problemas durante el curado de la placa.<br><br>Sin embargo, se propondrán ensayos para asegurar que no existe deficiencia en el refuerzo los materiales para descartar agrietamiento por esfuerzos que exceden la capacidad de la placa.<br><b>OBSERVACIONES</b> |

| DIAGNOSIS Y TRATAMIENTO | |
|---|--|
| <b>PRE-DIAGNOSTICO</b><br>Se crearon grietas probablemente por deficiente curado durante el fraguado la cual con el tiempo infiltró agua hacia el interior de los parqueaderos creando la humedad actual. | |

| DIAGNOSIS Y TRATAMIENTO | |
|---|--|
| <b>ENSAYOS PROPUESTOS</b><br>- Ferrocán para determinar la posición del refuerzo, separación y distribución uniforme.<br>- Núcleo para fallar a compresión y determinar la resistencia. | |

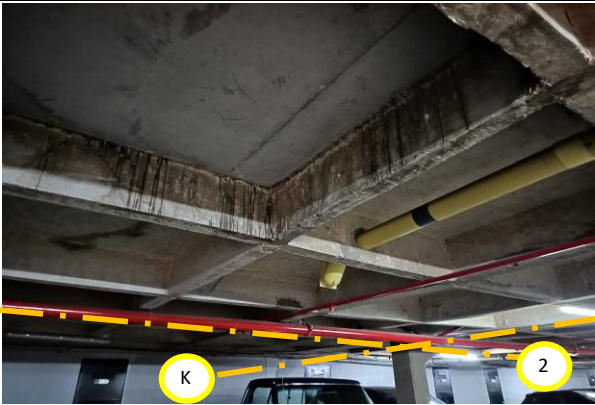
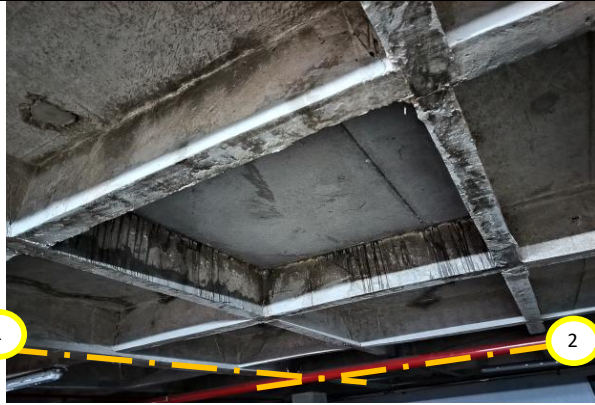
| REGISTRO FOTOGRAFICO | |
|---|---|
| FOTOGRAFÍA 1 | FOTOGRAFÍA 2 |

| INFORMACION DE LA LESION | | | |
|---|---|---|---|
| DESCRIPCION: | Placa aérea reparada por la constructora que presenta humedades | | |
| ANTECEDENTES: No se conoce algún suceso en particular que haya creado las grietas que requirieron reparación. Se conoce por el parche observado en la cara superior y el color de concreto más nuevo en la cara inferior que la constructora reemplazó totalmente esta zona.<br>Se observan pequeños focos de humedad que es difícil determinar si corresponden a mortero de otro color; sin embargo, se puede observar que el concreto presenta suciedades de algunos químicos seguramente vertidos durante la reparación. | | | |

| CLASIFICACION DE LA LESION | | | |
|---|---|---|---|
| ESTADO ACTUAL: Se realizó una reparación de la placa que parece bien ejecutada ya que no presenta agrietamiento a la fecha. Se observa suciedad de varios químicos en las viguetas que deben ser limpiados. | | | |

| DIAGNOSIS Y TRATAMIENTO | |
|---|--|
| <b>PRE-DIAGNOSTICO</b><br>Teniendo en cuenta el origen del manchado del concreto se considera que no es necesario realizar ningún tipo de tratamiento especializado simplemente limpiar la superficial concreto ya sea con otros químicos apropiados o en su defecto un raspado del concreto | |

| DIAGNOSIS Y TRATAMIENTO | |
|---|--|
| <b>ENSAYOS PROPUESTOS</b><br>No se propone ningún ensayo, únicamente que se verifique con el constructor los químicos que emplearon para la construcción y así conocer qué químico es el adecuado para realizar la limpieza.<br>También se debe hacer un seguimiento para ver que se reparó la lesión de agrietamientos de raíz | |

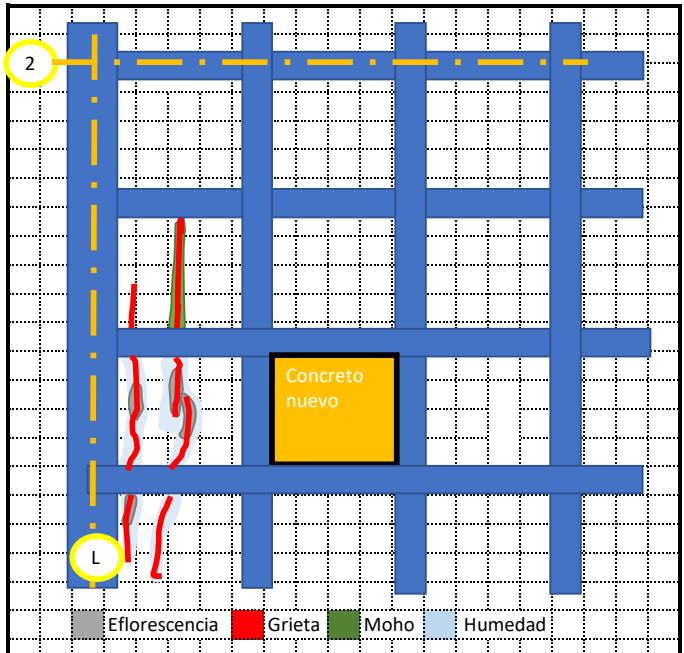
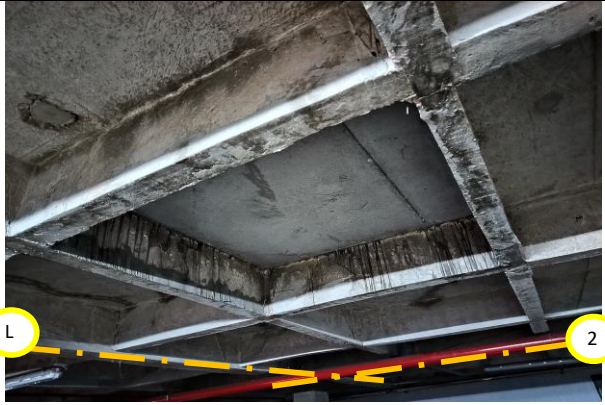
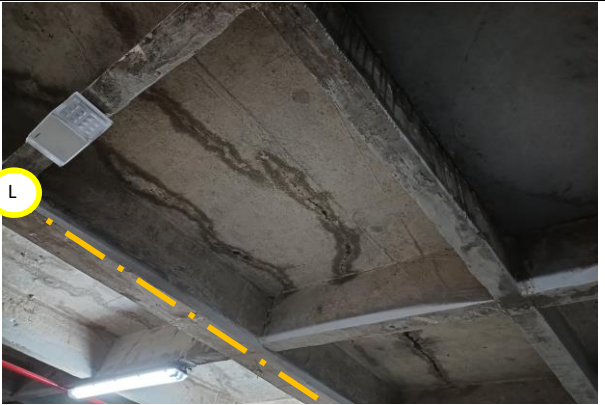
| REGISTRO FOTOGRAFICO | |
|---|---|
| FOTOGRAFÍA 1 | FOTOGRAFÍA 2 |

| INFORMACION DE LA LESION | | | |
|---|---|---|---|
| <b>DESCRIPCION:</b> Placa aérea con grietas, humedades y hongos | | | |

| GRIETAS Y FISURAS | | | |
|---|---|---|---|
| <b>ESTADO ACTUAL:</b> Varias grietas que atraviesan toda la placa sin realizarse un tratamiento específico para estas relativamente antiguas ya que ha transcurrido tiempo suficiente para que se haya creado moho y eflorescencias alrededor de la humedad de las grietas. | | | |

| ANÁLISIS DE LA LESION | |
|---|---|
| <b>ETIOLOGIA (CAUSA)</b><br>El patrón observado en las grietas no corresponde con una deformación por esfuerzos debidos a las cargas normales de este tipo de estructuras.<br><br>Teniendo en cuenta que no existe un patrón claro con todas las grietas se presume que tiene que ver con un problema de curado durante la construcción.<br><br>Otra alternativa podría ser el ciclo de cambio de temperatura esté agrietando la placa con la ayuda de un mal posicionamiento del refuerzo o falta de este. Un síntoma que apoya esta hipótesis es que la placa continúa agrietándose. | <b>TRASCENDENCIA</b><br>Se considera que estas grietas no deberían evolucionar más allá de su estado actual teniendo en cuenta que muy probablemente se trató de problemas durante el curado de la placa.<br><br>Sin embargo, se propondrán ensayos para asegurar que no existe deficiencia en el refuerzo ni en los materiales para descartar agrietamiento por esfuerzos que exceden la capacidad de la placa.<br><br><b>OBSERVACIONES</b><br><br><br><br><br><br><br><br> |

| DIAGNOSIS Y TRATAMIENTO | |
|---|--|
| <b>PRE-DIAGNOSTICO</b><br>Se crearon grietas probablemente por deficiente curado durante el fraguado las cuales con el tiempo infiltraron agua hacia el interior de los parqueaderos creando la humedad actual. Es difícil determinar por medio de una inspección visual el origen de la fluorescencia. | |

| DIAGNOSIS Y TRATAMIENTO | |
|---|--|
| <b>ENSAYOS PROPUESTOS</b><br>- Ferrosacán para determinar la posición del refuerzo, separación y distribución uniforme.<br>- Núcleo para fallar a compresión y determinar la resistencia.<br>- Estudio a la composición del cemento para determinar la composición y contenido de sales para descartar eflorescencias por la composición del concreto. | |

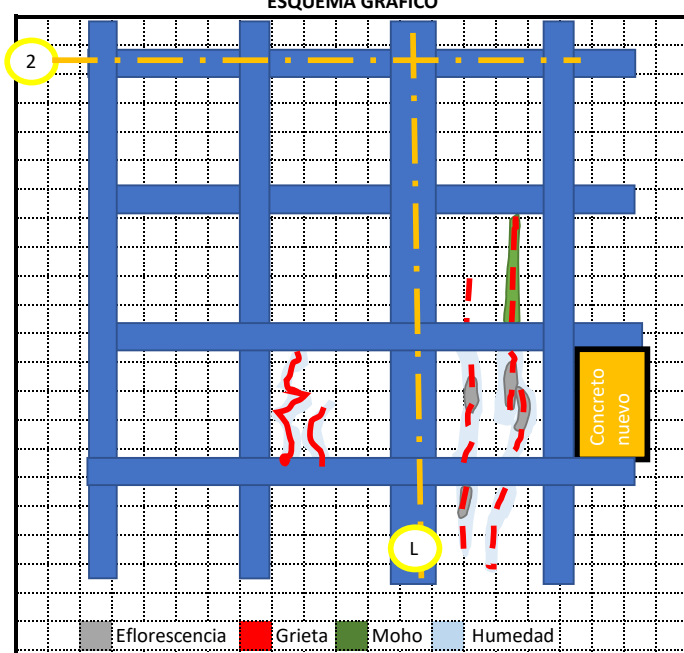
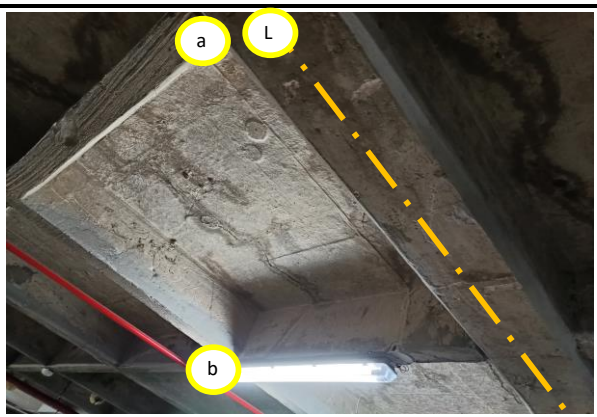
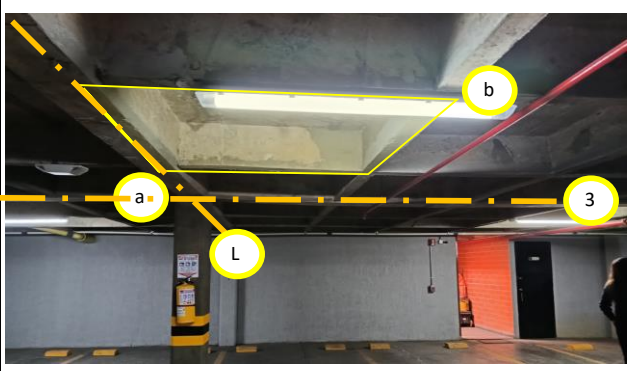
| REGISTRO FOTOGRAFICO | |
|---|---|
| FOTOGRAFÍA 1 | FOTOGRAFÍA 2 |

| INFORMACION DE LA LESION | | | |
|---|---|---|---|
| <b>DESCRIPCION:</b> Placa aérea con grietas, humedades y hongos | | | |

| ANÁLISIS DE LA LESION | |
|---|---|
| <b>ETIOLOGIA (CAUSA)</b><br>El patrón observado en las grietas no corresponde con una deformación por esfuerzos debidos a las cargas normales de este tipo de estructuras.<br><br>Teniendo en cuenta que no existe un patrón claro con todas las grietas se presume que tiene que ver con un problema de curado durante la construcción.<br><br>Otra alternativa podría ser el ciclo de cambio de temperatura esté agrietando la placa con la ayuda de un mal posicionamiento del refuerzo o falta de este. Un síntoma que apoya esta hipótesis es que la placa continúa agrietándose. | <b>TRASCENDENCIA</b><br>Se considera que estas grietas no deberían evolucionar más allá de su estado actual teniendo en cuenta que muy probablemente se trató de problemas durante el curado de la placa.<br><br>Sin embargo, se propondrán ensayos para asegurar que no existe deficiencia en el refuerzo ni en los materiales para descartar agrietamiento por esfuerzos que exceden la capacidad de la placa.<br><br><b>OBSERVACIONES</b><br><br><br><br><br><br><br><br> |

| DIAGNOSIS Y TRATAMIENTO | |
|---|--|
| <b>PRE-DIAGNOSTICO</b><br>Se crearon grietas probablemente por deficiente curado durante el fraguado las cuales con el tiempo infiltraron agua hacia el interior de los parqueaderos creando la humedad actual. Es difícil determinar por medio de una inspección visual el origen de la fluorescencia. | |

| DIAGNOSIS Y TRATAMIENTO | |
|---|--|
| <b>ENSAYOS PROPUESTOS</b><br>- Ferrocán para determinar la posición del refuerzo, separación y distribución uniforme.<br>- Núcleo para fallar a compresión y determinar la resistencia.<br>- Estudio a la composición del cemento para determinar la composición y contenido de sales para descartar eflorescencias por la composición del concreto. | |

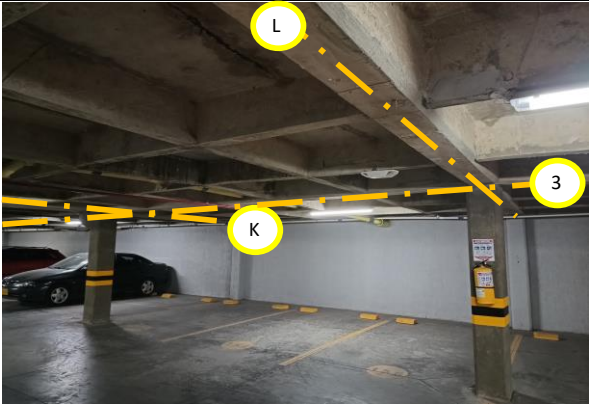
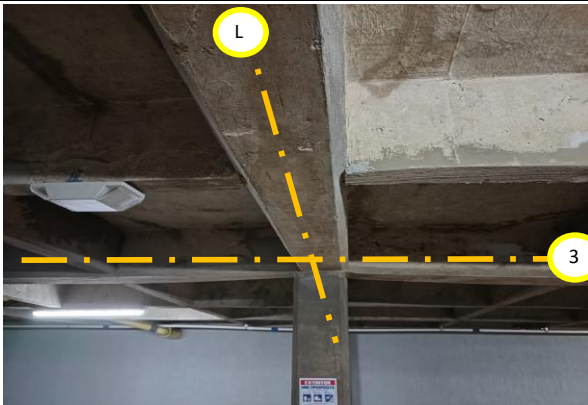
| REGISTRO FOTOGRAFICO | |
|---|---|
| FOTOGRAFÍA 1 | FOTOGRAFÍA 2 |

| ANÁLISIS DE LA LESION | |
|---|---|
| <b>ETIOLOGIA (CAUSA)</b><br>Se realizó una revisión detallada de las vigas que tienen esta inclinación de la cara inferior encontrándose que no existe grieta alguna por tensión en la cara inferior y también observándose que únicamente es la altura de la viga (la placa no tiene el mismo comportamiento). Teniendo en cuenta estas observaciones se considera que la causa más probable es que durante la ejecución de fundida del concreto la formaleta pudo haber tenido un movimiento o fue instalada incorrectamente dejando alturas diferentes de la viga. Este desperfecto se encontró en varias vigas en la aproximación al punto y apoyo sobre la columna. | <b>TRASCENDENCIA</b><br>Aparentemente no debería tener ninguna trascendencia además de visualizar el cambio de altura de la viga; sin embargo, es necesario verificar el recubrimiento del refuerzo inferior y la altura efectiva de la viga, ya que esto podría ocasionar reducción en la resistencia y rigidez conllevando a deformaciones excesivas que permitan la fisuración de la placa y a su vez la filtración de agua que se ha observado. |

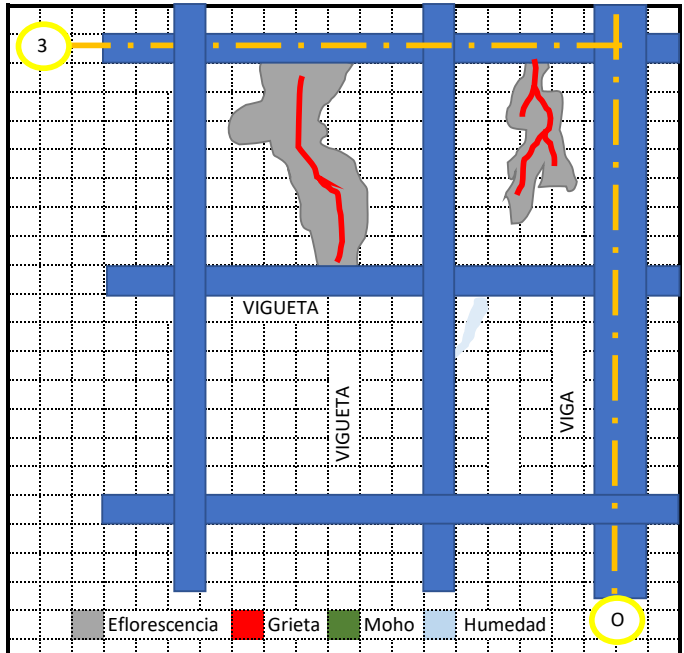
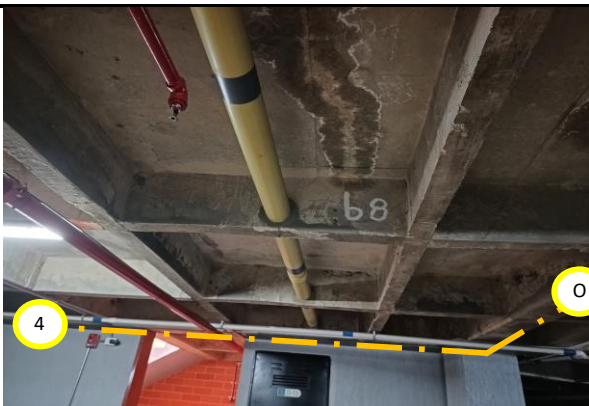
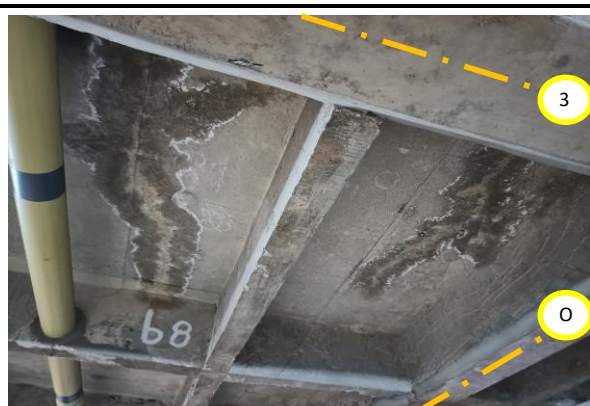
| REGISTRO FOTOGRAFICO | |
|---|---|
| FOTOGRAFÍA 1 | FOTOGRAFÍA 2 |

| INFORMACION DE LA LESION | | | |
|---|---|---|---|
| <b>DESCRIPCION:</b> Placa aérea con grietas, humedades y eflorescencias | | | |

| GRIETAS Y FISURAS | | | |
|---|---|---|---|
| <b>ESTADO ACTUAL:</b> Son dos grietas que atraviesan toda la placa sin realizarse un tratamiento específico para estas y relativamente antigua ya que se observan eflorescencias alrededor de la humedad de las grietas. | | | |

| ANÁLISIS DE LA LESION | |
|---|---|
| <b>ETIOLOGIA (CAUSA)</b><br>El patrón observado en las grietas no corresponde con una deformación por esfuerzos debidos a las cargas normales de este tipo de estructuras.<br><br>Teniendo en cuenta que no existe un patrón claro con todas las grietas se presume que tiene que ver con un problema de curado durante la construcción.<br><br>Otra alternativa podría ser el ciclo de cambio de temperatura esté agrietando la placa con la ayuda de un mal posicionamiento del refuerzo o falta de este. Un síntoma que apoya esta hipótesis es que la placa continúa agrietándose. | <b>TRASCENDENCIA</b><br>Se considera que estas grietas no deberían evolucionar más allá de su estado actual teniendo en cuenta que muy probablemente se trató de problemas durante el curado de la placa.<br><br>Sin embargo, se propondrán ensayos para asegurar que no existe deficiencia en el refuerzo ni en los materiales para descartar agrietamiento por esfuerzos que exceden la capacidad de la placa.<br><br><b>OBSERVACIONES</b><br><br><br><br><br><br><br><br> |

| DIAGNOSIS Y TRATAMIENTO | |
|---|--|
| <b>PRE-DIAGNOSTICO</b><br>Se crearon grietas probablemente por deficiente curado durante el fraguado las cuales con el tiempo infiltraron agua hacia el interior de los parqueaderos creando la humedad actual. Es difícil determinar por medio de una inspección visual el origen de la fluorescencia. | |

| DIAGNOSIS Y TRATAMIENTO | |
|---|--|
| <b>ENSAYOS PROPUESTOS</b><br>- Ferrocán para determinar la posición del refuerzo, separación y distribución uniforme.<br>- Núcleo para fallar a compresión y determinar la resistencia.<br>- Estudio a la composición del cemento para determinar la composición y contenido de sales para descartar eflorescencias por la composición del concreto. | |

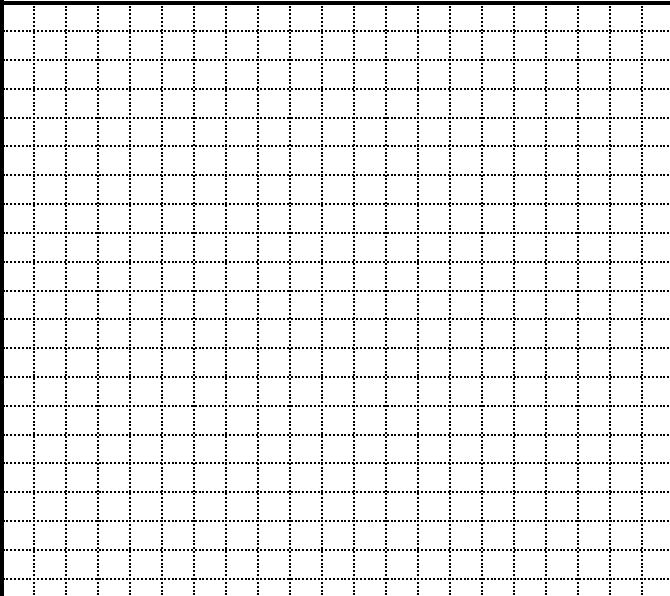
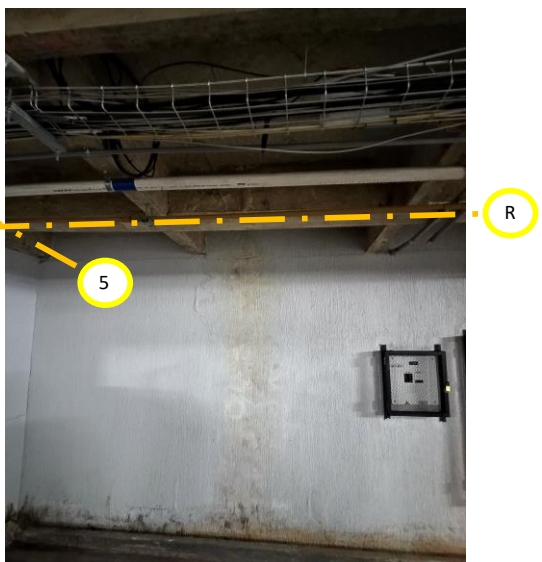
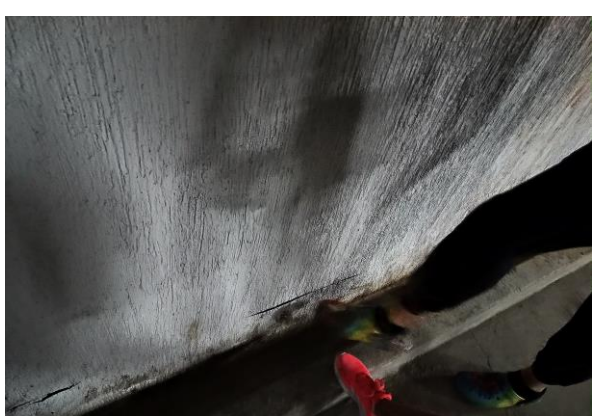
| REGISTRO FOTOGRAFICO | |
|---|---|
| FOTOGRAFÍA 1 | FOTOGRAFÍA 2 |

| GRIETAS Y FISURAS | | | |
|---|--|--|--|
| ESTADO ACTUAL: La grieta no es visible, se presume la existencia de una bajo el acabado teniendo en cuenta la humedad existente | | | |

| ANÁLISIS DE LA LESION | |
|---|---|
| <b>ETIOLOGIA (CAUSA)</b><br>Todos los muros de contención de los sótanos por lo general presentan humedades ya que por las cargas del muro y la falta de requisitos (Obligatorios) de impermeabilidad durante el diseño existen agrietamientos por deformación suficientemente amplios para permitir el paso del agua. Por lo general esta situación se corrige colocando doble muro y una puerta para inspección y mantenimiento. Precisamente en la zona donde se presenta la humedad no parece existir el doble muro ya que como se podrá observar en las fotos existe una cuneta para recoger las aguas en la parte inferior. | <b>TRASCENDENCIA</b><br>La humedad que se presenta es difícil de eliminar ya que se requeriría colocar un nuevo muro con su propia caja de inspección pero en la zona existe un tablero eléctrico que no permite la instalación del muro. Ya que los muros de contención por lo general presentan estas infiltraciones de agua se considera que no es una lesión importante. |

| DIAGNOSIS Y TRATAMIENTO | |
|---|---|
| <b>PRE-DIAGNOSTICO</b><br>Humedad debido a la filtración de agua desde el suelo hacia el sótano por las grietas generadas en el concreto al deformarse el muro debido a las cargas horizontales del suelo | <b>TRATAMIENTO</b> |

| DIAGNOSIS Y TRATAMIENTO | |
|---|---|
| <b>ENSAYOS PROPUESTOS</b><br>Se propone retirar el acabado existente para verificar si el agrietamiento es visible y realizar su medición. De no ser visible se recomienda la reparación del acabado. | |

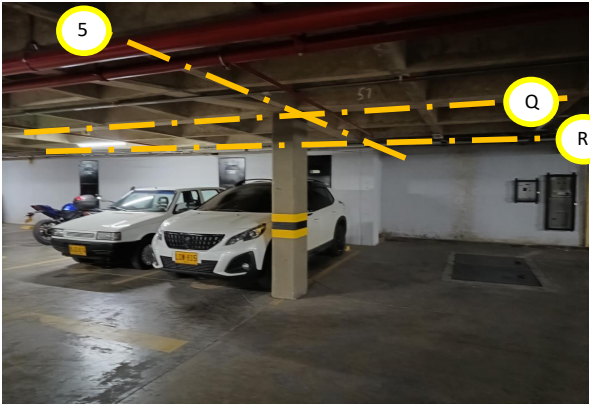
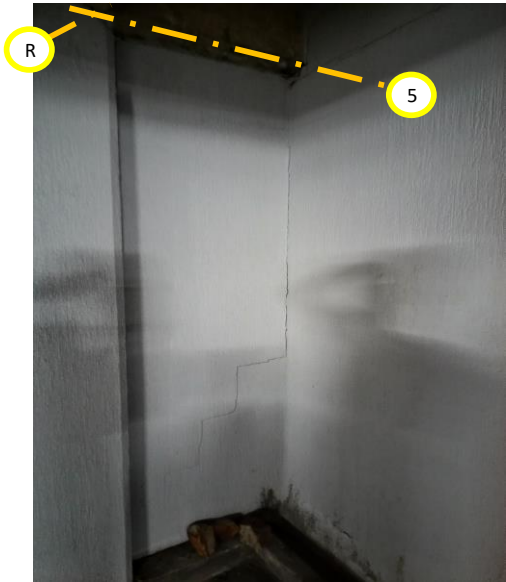
| REGISTRO FOTOGRAFICO | |
|---|---|
| FOTOGRAFÍA 1 | FOTOGRAFÍA 2 |

| ESTADO ACTUAL: Es una grieta a 45° sobre un muro no estructural en mampostería aparentemente de bloque número 6. El comportamiento de la grieta indica que se está presentando siguiendo la pega del muro. | | | |

| ANÁLISIS DE LA LESION | |
|---|---|
| <b>ETIOLOGIA (CAUSA)</b><br>Por su inclinación a 45° y atravesando desde un lado vertical a la arista inferior del muro se puede concluir que el muro de contención ha presentado un asentamiento mayor al de la columna que confina el lado opuesto del muro. Esto se puede concluir ya que existe una deformación que amplía la distancia entre la esquina inferior derecha y la esquina superior izquierda según el esquema, al ampliar la distancia entre estas 2 esquinas se genera un esfuerzo de tracción que no es resistido por el muro creando la grieta. La orientación de la grieta indica la dirección ortogonal del esfuerzo | <b>TRASCENDENCIA</b><br>Se presume que el asentamiento del suelo debido a los esfuerzos diferenciales y condiciones heterogéneas naturales de los suelos ya debió haber sido detenido por lo tanto no debería haber un desarrollo mayor de la grieta actual. |

| DIAGNOSIS Y TRATAMIENTO | |
|---|--|
| <b>PRE-DIAGNOSTICO</b><br>Se considera que la grieta ha sido generada por un asentamiento diferencial entre la columna y el muro de contención que confinan el muro no estructural con la grieta. Esto es consistente con el hecho de que el muro de contención se encuentra bajo una de las casas lo cual genera un peso mayor al de la placa de concreto que soporta la columna. La situación anterior se ve multiplicada debido a que el muro al parecer no está dilatado de la columna ni del muro de contención por lo que este al moverse generará esfuerzos de gran magnitud entre la columna el muro de contención. | |

| DIAGNOSIS Y TRATAMIENTO | |
|---|--|
| <b>ENSAYOS PROPUESTOS</b><br>No se considera necesario realizar ensayos a esta lesión para determinar su diagnóstico. | |

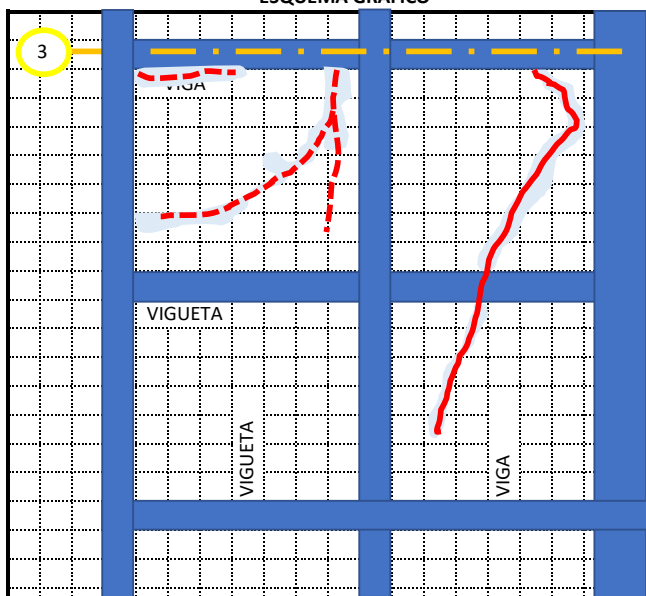
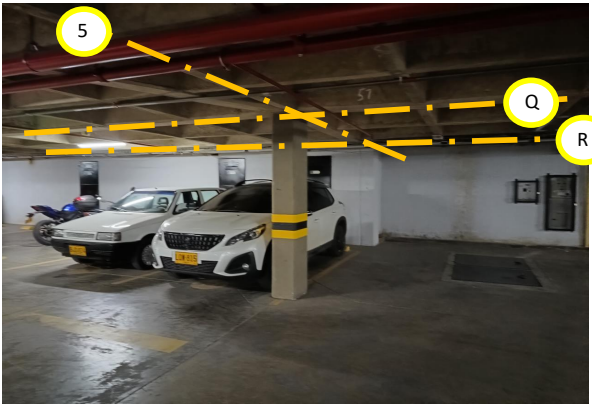
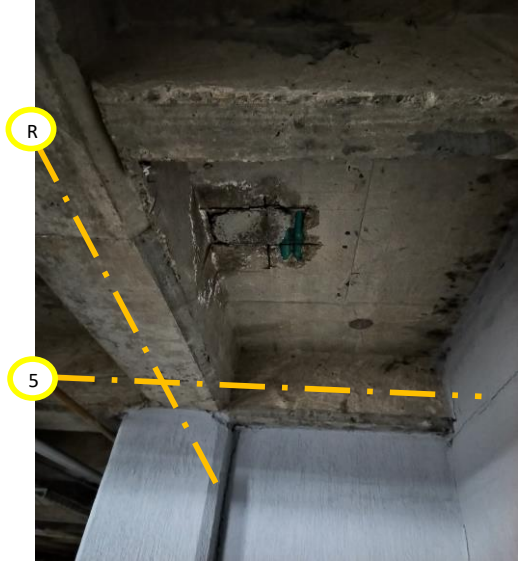
| REGISTRO FOTOGRAFICO | |
|---|---|
| FOTOGRAFÍA 1 | FOTOGRAFÍA 2 |

| INFORMACION DE LA LESION | | | | | | | |
|---|---|---|---|---|---|---|---|
| DESCRIPCION: | Placa aérea con grietas, humedades y hongos | | | | | | |

| GRIETAS Y FISURAS | | | |
|---|---|---|---|
| <b>ESTADO ACTUAL:</b> Es una grieta que atraviesa toda la placa sin realizarse un tratamiento específico para esta y relativamente nueva ya que no se observa moho y eflorescencias alrededor de la humedad de la grieta. | | | |

| ANÁLISIS DE LA LESION | |
|---|---|
| <b>ETIOLOGIA (CAUSA)</b><br>El patrón observado en las grietas no corresponde con una deformación por esfuerzos debidos a las cargas normales de este tipo de estructuras.<br><br>Teniendo en cuenta que no existe un patrón claro con todas las grietas se presume que tiene que ver con un problema de curado durante la construcción.<br><br>Otra alternativa podría ser el ciclo de cambio de temperatura esté agrietando la placa con la ayuda de un mal posicionamiento del refuerzo o falta de este. Un síntoma que apoya esta hipótesis es que la placa continúa agrietándose. | <b>TRASCENDENCIA</b><br>Se considera que estas grietas no deberían evolucionar más allá de su estado actual teniendo en cuenta que muy probablemente se trató de problemas durante el curado de la placa.<br><br>Sin embargo, se propondrán ensayos para asegurar que no existe deficiencia en el refuerzo ni en los materiales para descartar agrietamiento por esfuerzos que exceden la capacidad de la placa.<br><br><b>OBSERVACIONES</b> |

| DIAGNOSIS Y TRATAMIENTO | |
|---|--|
| <b>PRE-DIAGNOSTICO</b><br>Se crearon grietas probablemente por deficiente curado durante el fraguado las cuales con el tiempo infiltraron agua hacia el interior de los parqueaderos creando la humedad actual. Es difícil determinar por medio de una inspección visual el origen de la fluorescencia. | |

| DIAGNOSIS Y TRATAMIENTO | |
|---|--|
| <b>ENSAYOS PROPUESTOS</b><br>- Ferrocán para determinar la posición del refuerzo, separación y distribución uniforme.<br>- Núcleo para fallar a compresión y determinar la resistencia.<br>- Estudio a la composición del cemento para determinar la composición y contenido de sales para descartar eflorescencias por la composición del concreto. | |
