## **Diagnóstico y Clasificación de Patologías Constructivas en la PTAP de Paz de Ariporo (Casanare) para la Formulación de Intervenciones Prioritarias**

El presente estudio aborda como caso de análisis la cámara de filtración de la Planta de Tratamiento de Agua Potable del municipio de Paz de Ariporo, Casanare, donde se ha identificado un deterioro superficial del concreto asociado a erosión por abrasión. El trabajo se desarrolla desde un enfoque patológico, orientado a caracterizar las manifestaciones del daño, analizar el mecanismo de deterioro predominante y evaluar sus principales causas.

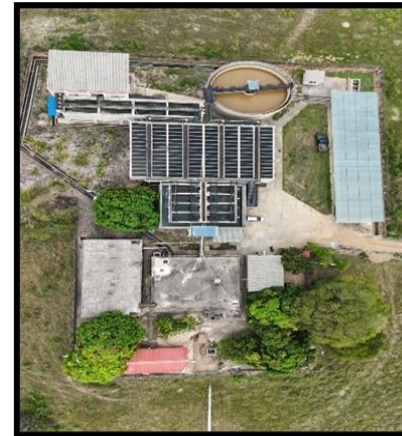
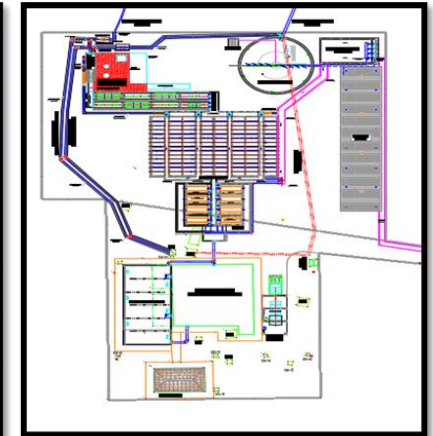
Las lesiones con mayor visibilidad fueron el desgaste superficial de forma uniforme, la exposición de agregados gruesos, reducción del material de recubrimiento y textura rugosa en las superficies. El mapeo de las lesiones permitió identificar que el deterioro tiene mayor concentración en las zonas sometidas al impacto continuo con partículas sólidas.

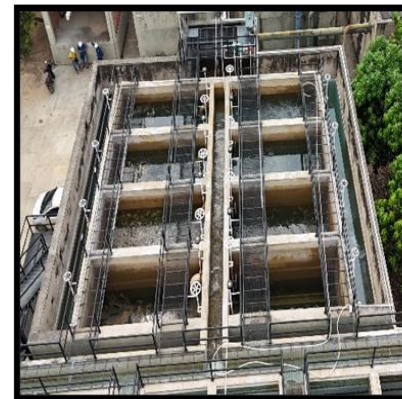
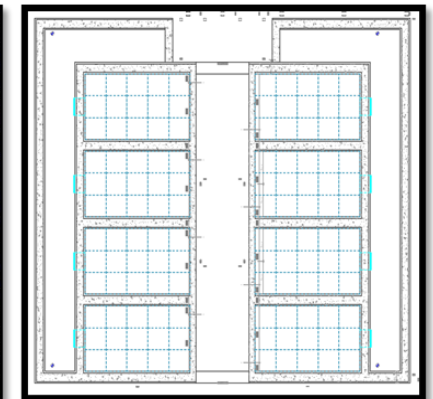
Los muros laterales e inferiores están en contacto directo con el agua tratada y reciben el mayor impacto del flujo.

Mayor afectación en zonas de alto flujo y turbulencia

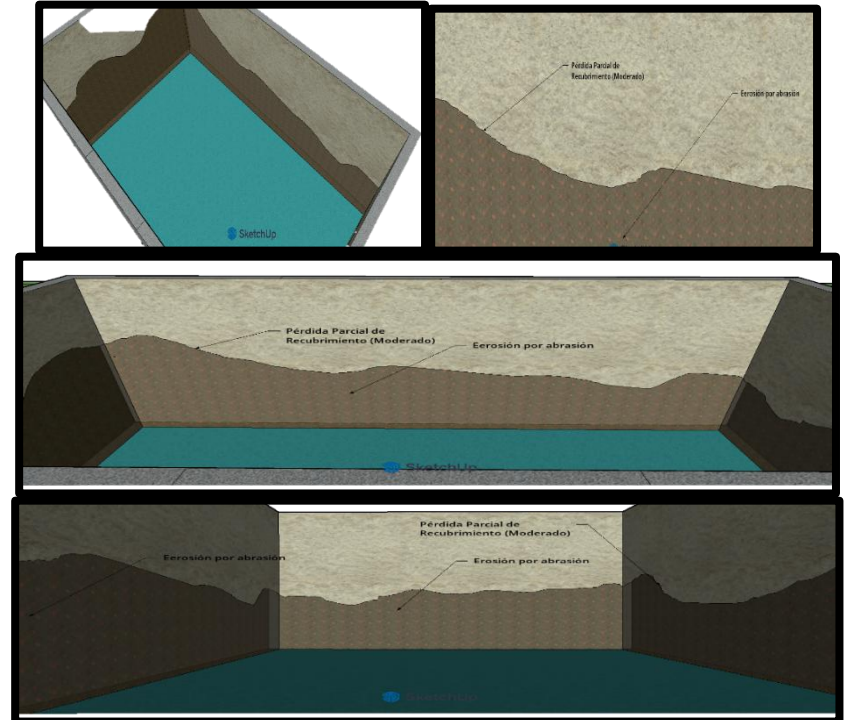
**Patología:** erosión del concreto por abrasión

Deterioro superficial progresivo

Desgaste uniforme sin presencia de fisuración
