**Estudio patológico a la vía interna (tramo 1 en la vía de la línea 4) del Condominio  
Campestre Montelagos, ubicado en la Inspección de San Joaquín del municipio de la mesa  
Cundinamarca.**

**Especialización Patología de la Construcción**

**TPI. Estudio de caso**

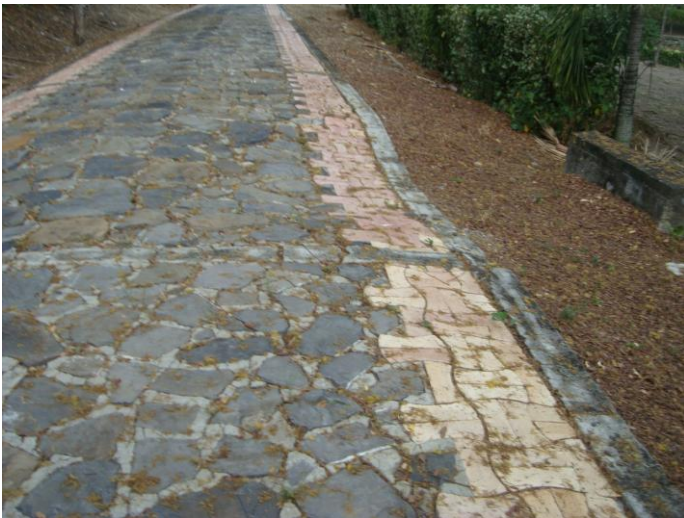
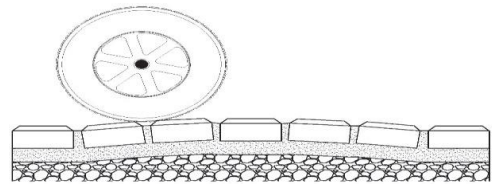
**Figura No. 20 Imagen de Abultamiento (Tramo 2 vía Montelagos)**

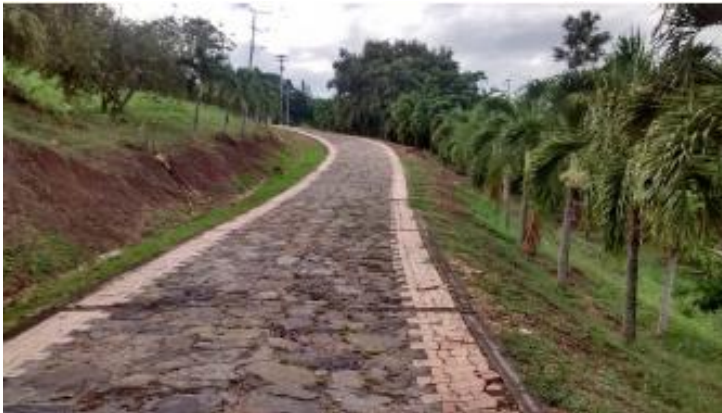
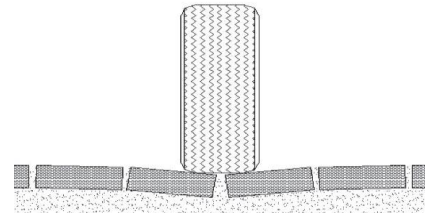
**Figura No. 21 Imagen de Ahuellamiento (Tramo 1 vía Montelagos)**

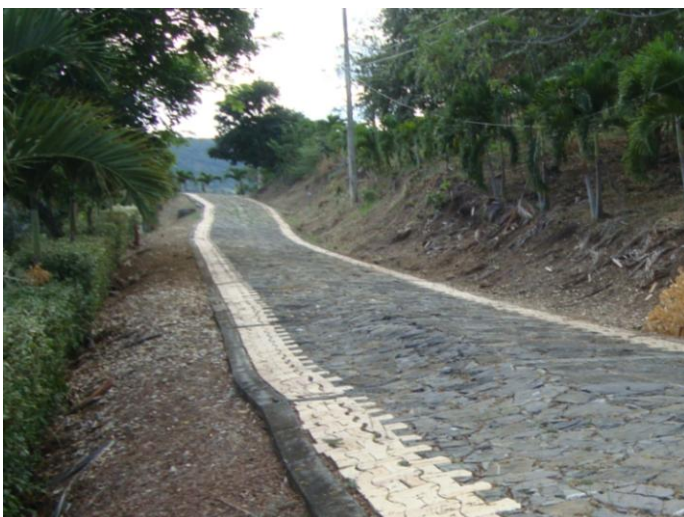
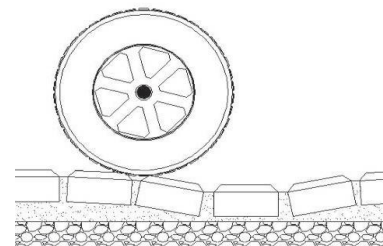
**5.1.1.3. Depresiones:** Son hundimientos localizados en forma circular o semejante a ella sin pérdida de material, causados por asentamiento en el suelo de fundación, fallas en la capa de arena cuando las partículas de ésta se degradan, inadecuado drenaje o falta de mantenimiento de éste.

**Figura No. 22 Imagen de Depresiones (Tramo 1 vía Montelagos)**

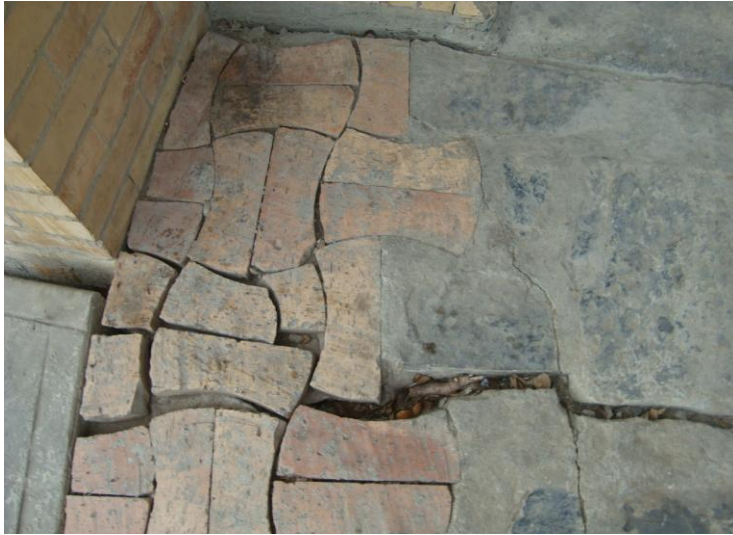
**Figura No. 26 Pérdida de arena y material de mortero**

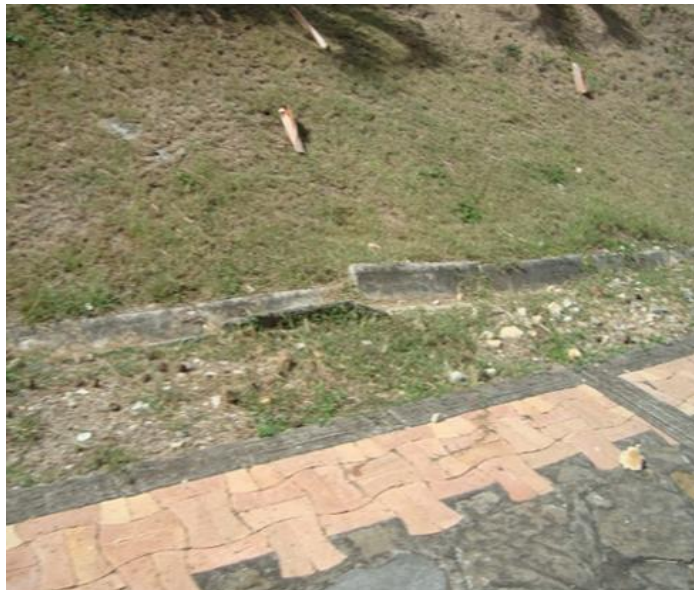
**Figura No. 27 Desplazamiento de borde rompimiento de cunetas**

En la construcción inicial se realizó la cuneta retirada de la estructura de la vía, lo que generó un rápido deterioro por una mayor infiltración de agua, situación que propició que la cimentación se afectara con mayor rapidez

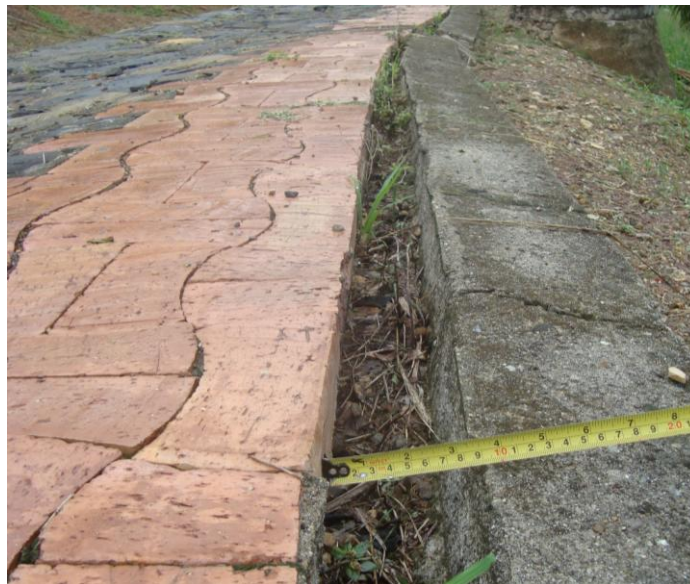
**Figura No. 28 Desplazamiento de borde Externo**

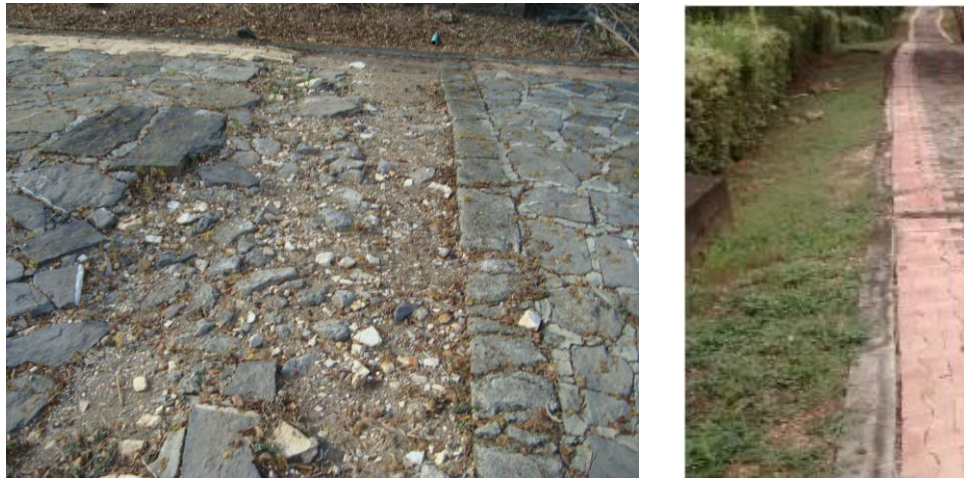
**5.1.3.1. Fracturamiento de confinamiento interno y/o externo:** Es el deterioro y destrucción parcial o total de los confinamientos internos. En estados avanzados de deterioro se presenta pérdida de material, permitiendo la incrustación de partículas y objetos extraños al pavimento. Las causas: fatiga provocada por el paso del tránsito baja calidad de los materiales y/o precario control en el proceso de construcción, por impacto de las llantas de los vehículos, cuando los confinamientos están a un nivel superior al de la rasante de la carretera, por invasión de vegetación, por retracción del concreto (sí éste es en concreto).

**Figura No. 29 Fracturamiento de confinamiento Interno y/o externo**

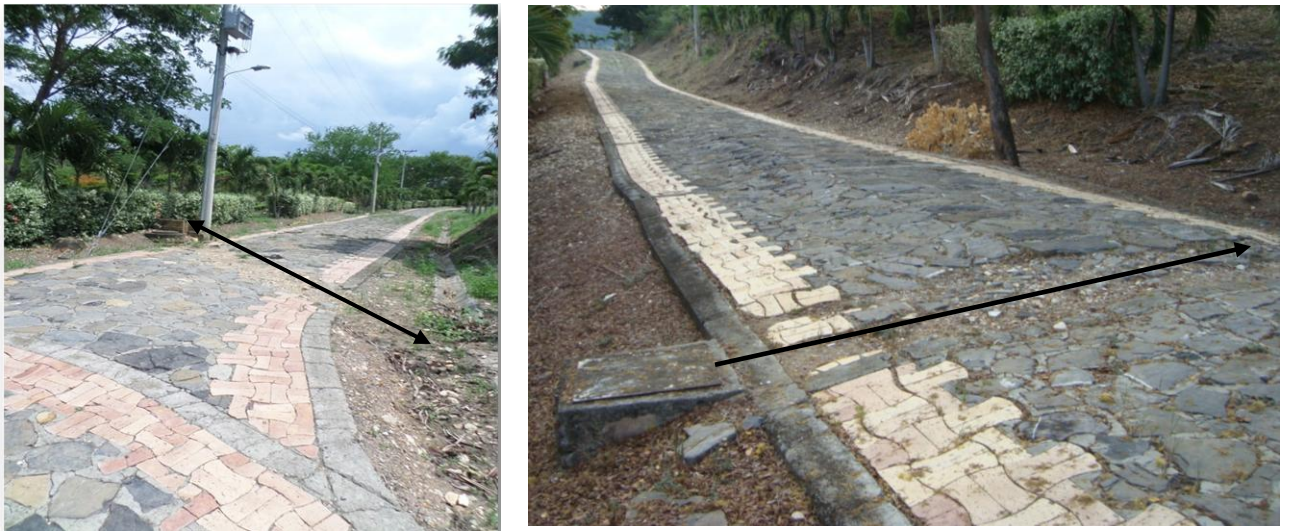
deterioro de las redes de alcantarillado que atraviesan de forma transversal varios tramos de las vías, la posición de los pozos de alcantarillado genera problemas de estabilidad y hundimientos creando una huella en dirección de las tuberías que atraviesan las vías, esto debido a que el sistema de alcantarillado se encuentra muy superficialmente y es afectado, por el movimiento de la estructura de cimentación de la vía y las cargas de tráfico no previstas.

**Figura No. 30 Fracturamiento por adecuación de tuberías**

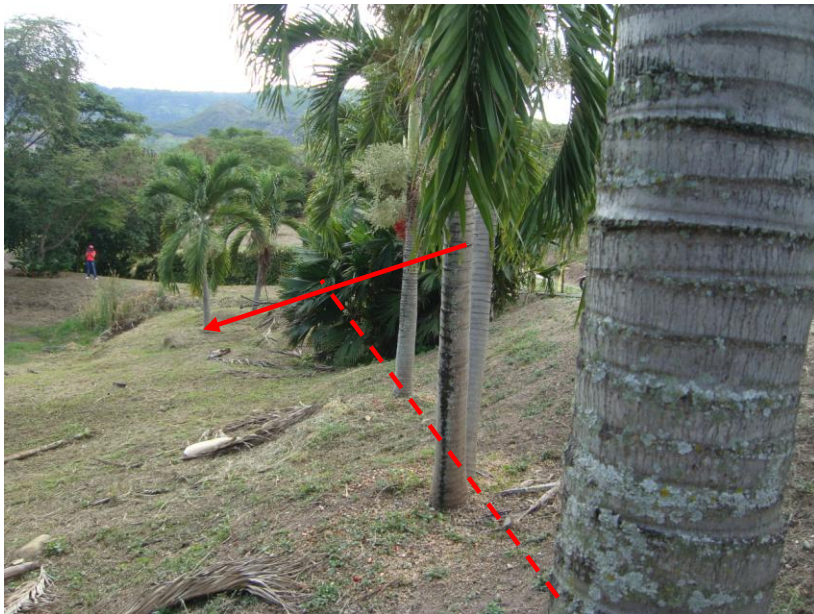
En la figura 26 se nota el desplazamiento de las palmas que venían alineadas con las demás sembradas en el sector, lo que podría corroborar lo evidenciado en los estudios efectuados por la CAR sobre los fenómenos de remoción en masa donde el lote de Montelagos se encuentra en una zona catalogada como Riesgo Alto. Por fenómenos de Remoción en masa.

**Figura No. 32 Desplazamiento de vegetación frente a la falla tramo 1**

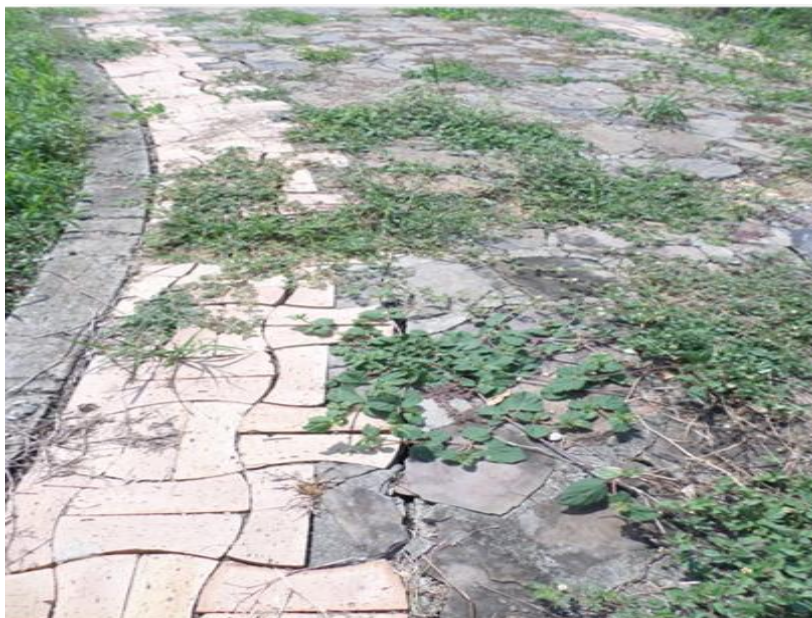
**Figura No. 33 Vegetación en las juntas**

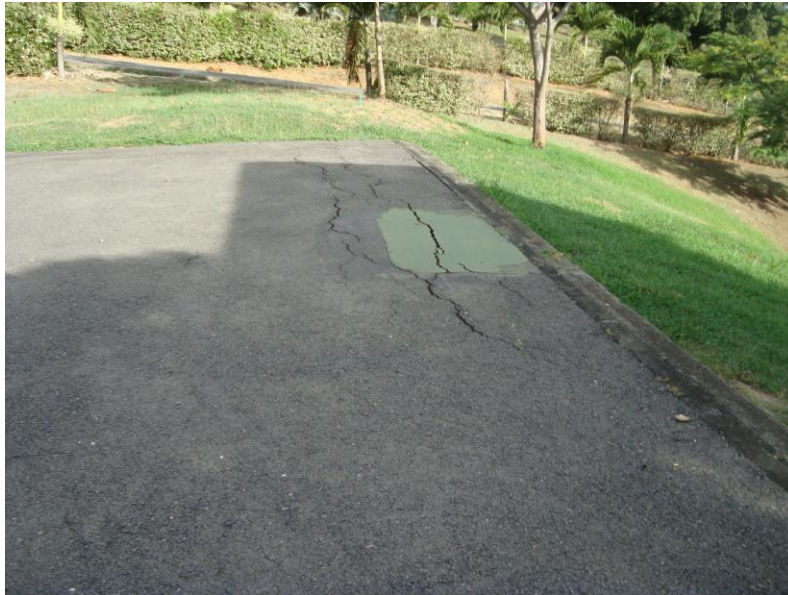
**Figura No. 35 Fisuras en borde en pavimento flexible**

Las grietas de borde son paralelas al eje de la vía y, generalmente, están a una distancia entre 0.30 y 0.60 m del borde exterior del pavimento. Esta lesión se acelera por las cargas del tránsito y puede originarse por debilitamiento, debido a condiciones climáticas, de la base o de la subrasante próxima al borde del pavimento, o por falta de soporte lateral o inclusive por terraplenes contruidos con materiales expansivos.

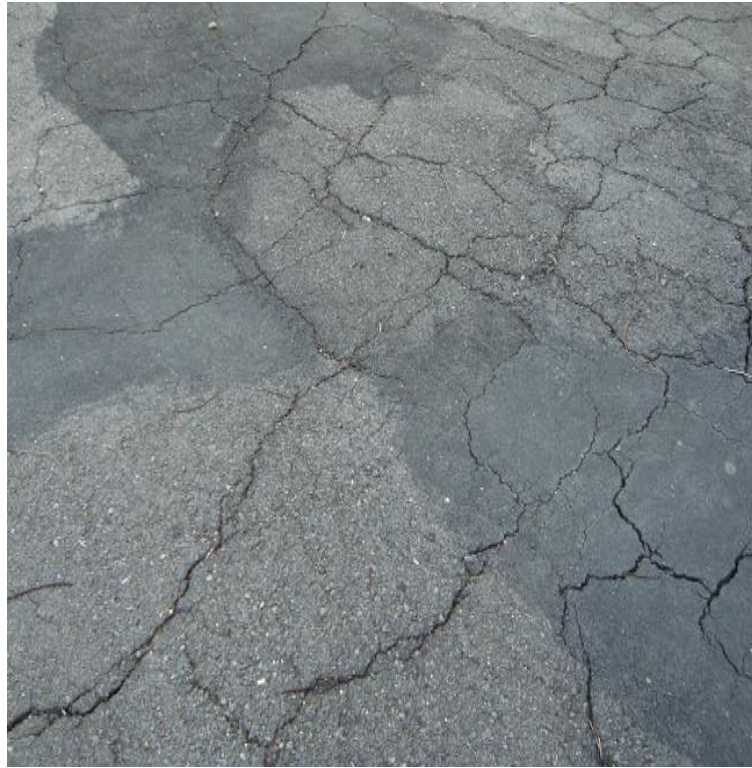
**5.2.2. Fisuras y grietas piel de cocodrilo:** En cuatro sectores la carpeta asfáltica presenta la falla o lesión conocida como piel cocodrilo, en un área no mayor de 50 metros cuadrados, permitiendo concluir que existen problemas de estructura por fatiga del material granular, humedad excesiva, y/o filtraciones de agua en la subrasante.

Su origen es la falla por fatiga de la capa de rodadura asfáltica bajo acción repetida de las cargas de tránsito.

**Figura No. 36 Fisuras piel de cocodrilo**

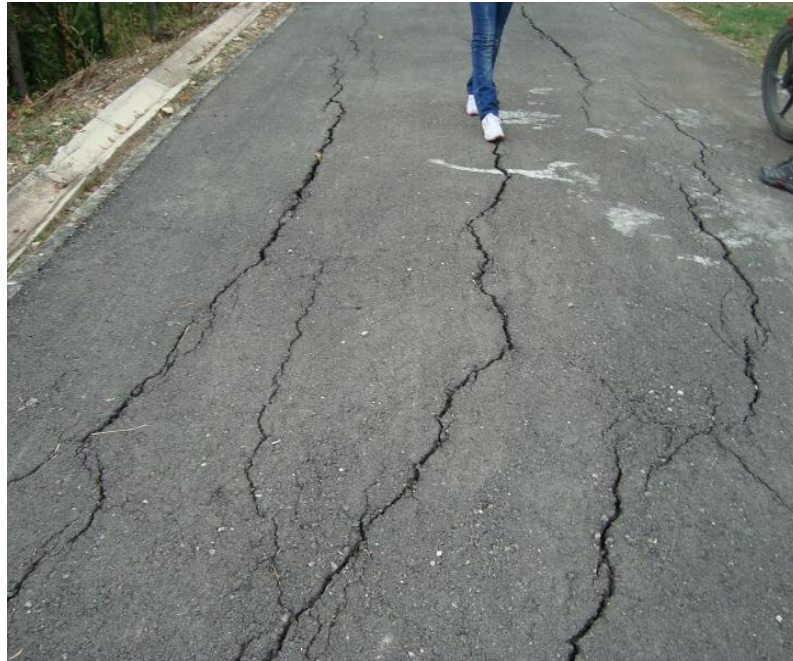
**Figura No. 37 Fisuras longitudinales**

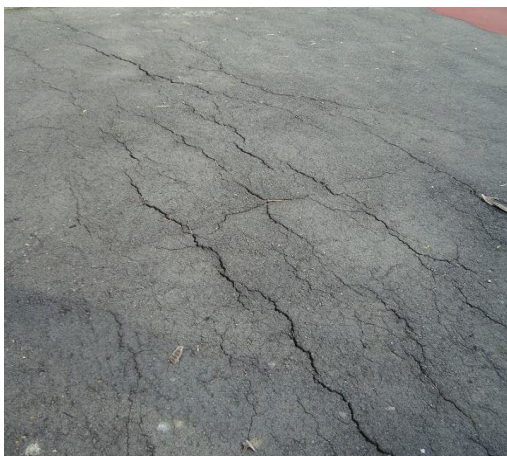
**Figura No. 38 Fisuras por incipiente**

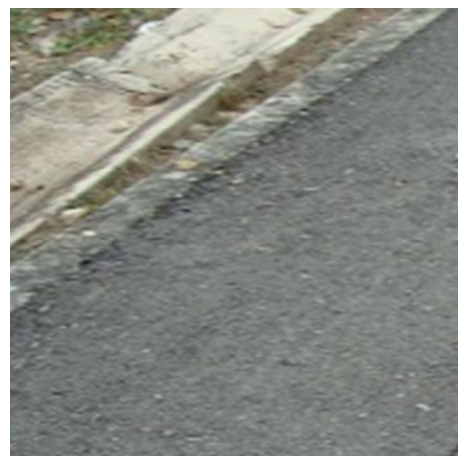
**Figura No. 39 Perdida de confinamiento**

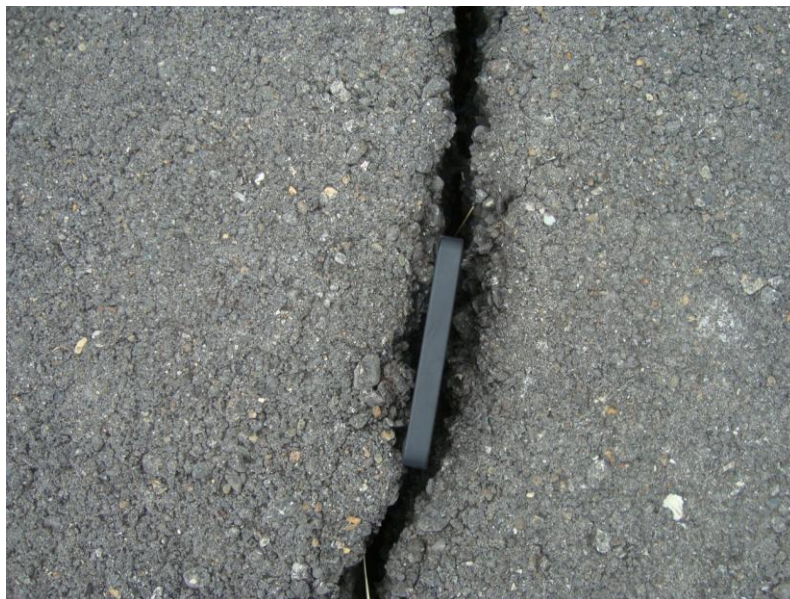
**Figura No. 40 Grietas**

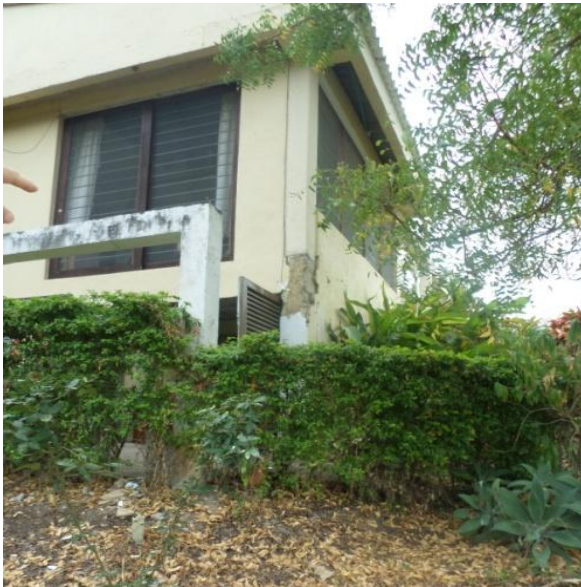
**Figura No. 42 Fallas en estructura**

Las afectaciones evidenciadas son realmente pocas; sin embargo, se logró visualizar algunas fisuras sobre fachada en la parte inferior, que advierten un problema en la cimentación.

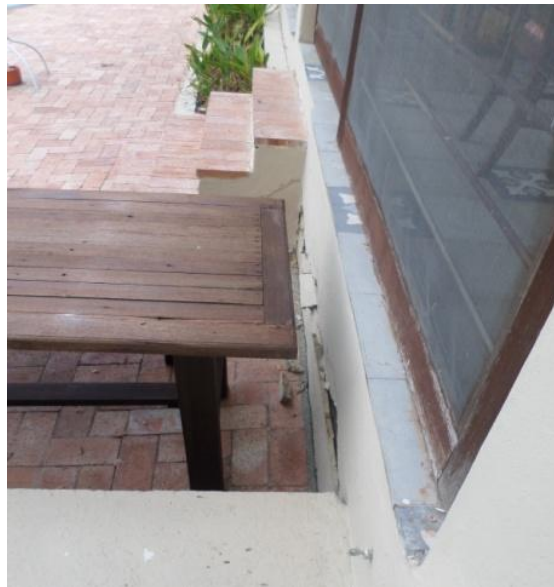
**Figura No. 43 Fallas en elementos de mampostería cercano a las cimentaciones**

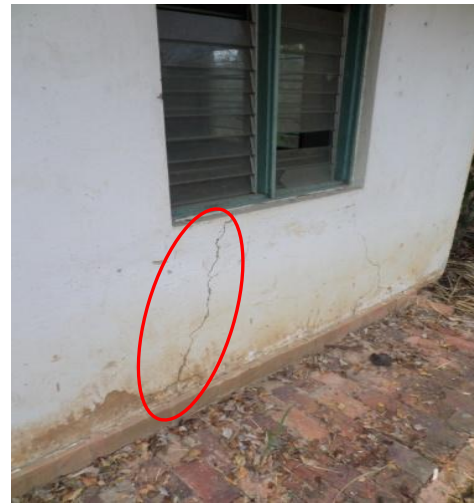
Figura No. 45 Presencia de fisuras en la mampostería

La presencia de grietas en varios sectores de la casa en diferentes direcciones no solo podría obedecer a la presencia de las arcillas expansivas, es posible que no se hayan hecho estudios adecuados para saber o conocer las condiciones del subsuelo a una profundidad lo suficientemente correcta para evitar problemas posteriores como puede ser el caso de asentamientos.

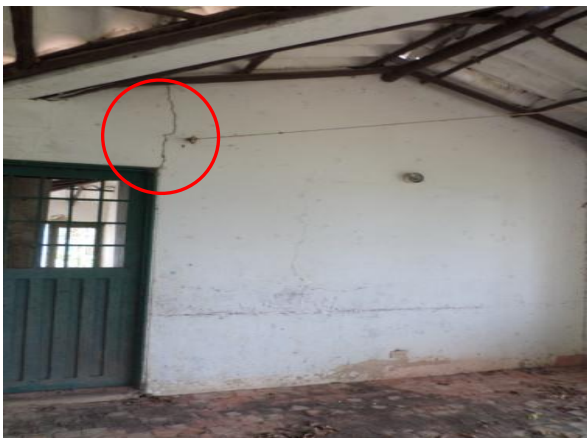
Figura No. 46 Fisuras por pérdida de rigidez

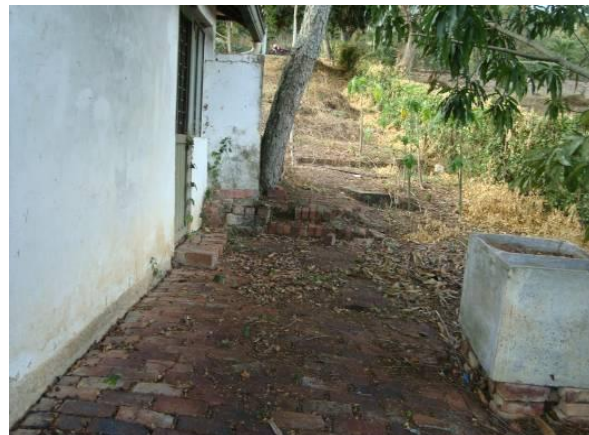
Figura No. 47 Arboles cercanos a la cimentación

mencionar en este caso, que las afectaciones evidenciadas en el pavimento articulado del contorno de la casa tales como los hundimientos obedecen principalmente a la presencia de las raíces de los arboles.

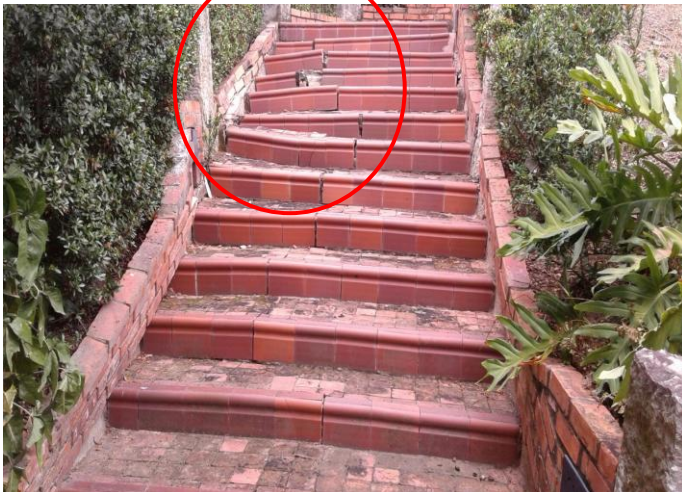
**Figura No. 50 Malformaciones es estructuras**

Estas afectaciones que al parecer fueron producto de un mal proceso constructivo ya que a la vista se nota que se obviaron las recomendaciones dadas por el suelista, la explicación se refuerza en el punto 3.5. Presencia de Arcillas Expansivas

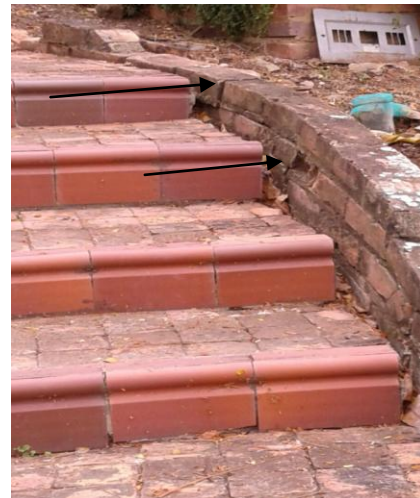
**Figura No. 51 Desprendimiento de elementos de confinamiento**
