| ANEXO - Comparación de métodos para determinar el frente de carbonatación en estructuras de concreto en servicio: estudio de caso en el Hospital Universitario de Neiva | | | | | |
| Proyecto | Hospital Universitario de Neiva | | | | |
| Elemento estructural | Columna L-11 | | | | |

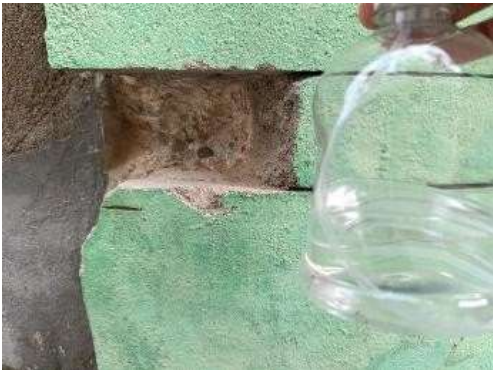
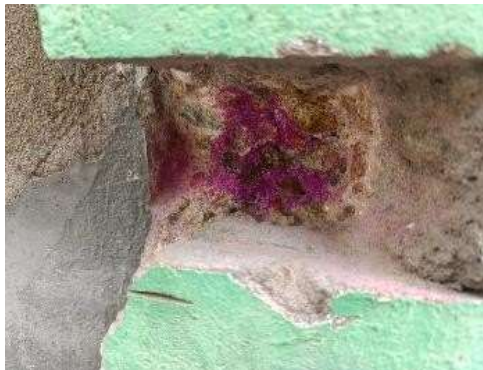
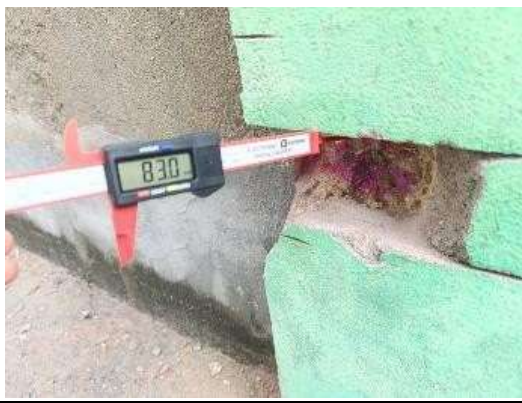
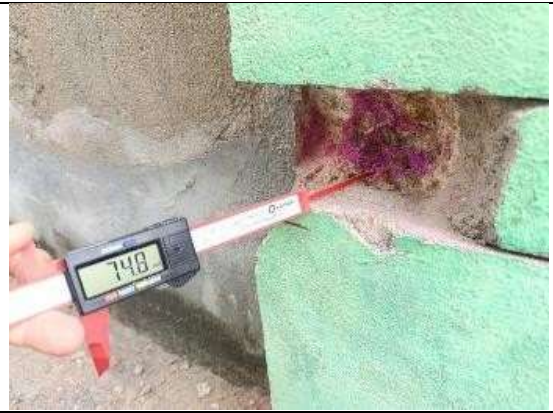
| ANEXO - Comparación de métodos para determinar el frente de carbonatación en estructuras de concreto en servicio: estudio de caso en el Hospital Universitario de Neiva | | | | | |
|---|---|---|---|---|---|
| Punto 1 | 83 | Rosada, poca área | Gran parte del concreto se encuentra carbonatado, pH<8,2 | | |
| Punto 2 | 74,8 | Rosada, poca área | Gran parte del concreto se encuentra carbonatado, pH<8,2 | | |
| Punto 3 | 76,5 | Rosada, poca área | Gran parte del concreto se encuentra carbonatado, pH<8,2 | | |

Viraje pigmento magenta, rango pH 8.2-10, similar Azul de Timol, mayor frente carbonatado, aunque evidencia menor área pigmentada con respecto al Azul de timol. Hay cambio considerable de pH de 8 a 8.2, que indican azul de timol y fenolftaleína, respectivamente.

| Indicador | Promedio (mm) | Observación clave |
|---|---|---|
| Fenolftaleína | 78,1 | Frente Carbonatado más amplio con respecto a Azul de timol, manera mismo rango de reactivo de pH, área sin protección en graniplast |

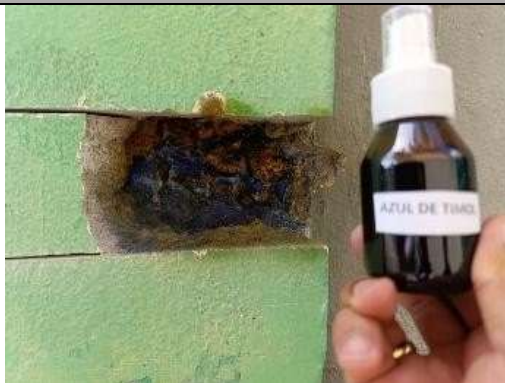
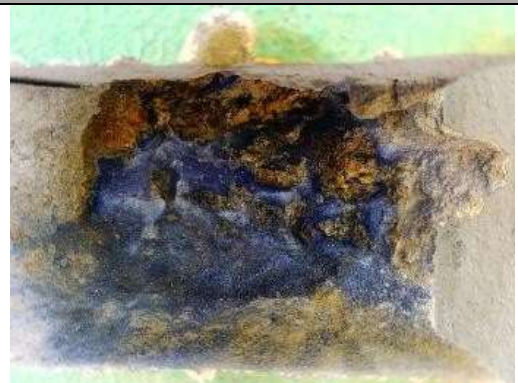
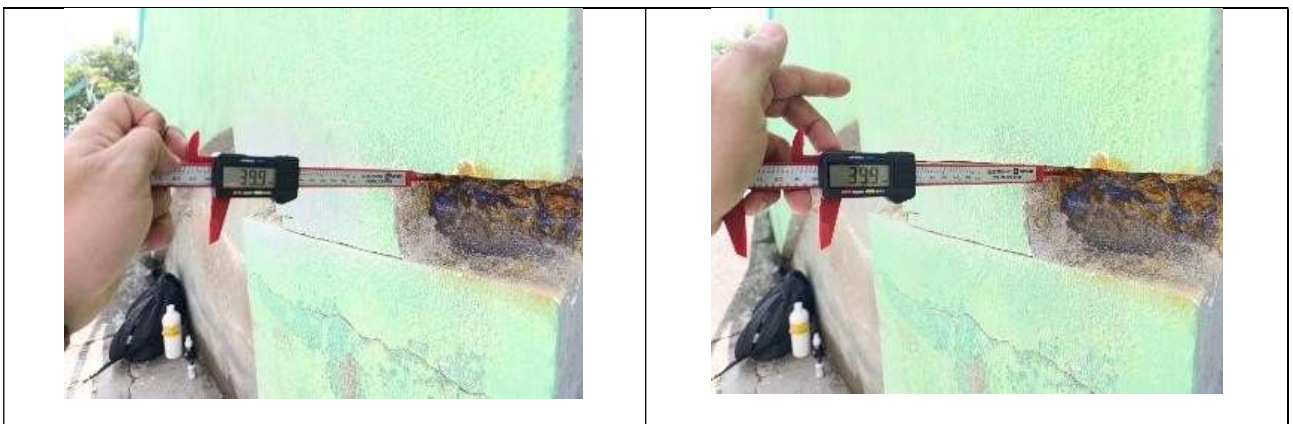
| Medición | Profundidad (mm) | Color observado | Interpretación |
|---|---|---|---|
| Punto 1 | 39,9 | Azul intenso, periferia amarilla | Se evidencia mayor área pigmentada azul intenso, perímetro amarillo, evidencia pH entre 8 y 8.2, que no pudo ser detectado por fenolftaleína. |
| Punto 2 | 41,8 | Azul intenso, periferia amarilla | Se evidencia mayor área pigmentada azul intenso, perímetro amarillo, evidencia pH entre 8 y 8.2, que no pudo ser detectado por fenolftaleína. |
| Punto 3 | 46,2 | Azul intenso, periferia amarilla | Se evidencia mayor área pigmentada azul intenso, perímetro amarillo, evidencia pH entre 8 y 8.2, que no pudo ser detectado por fenolftaleína. |

Viraje pigmento azul intenso, rango pH 8.0 -9,6; similar a Fenolftaleína, mayor área de pigmentación intensa, evidencia que el concreto tiene un rango de pH<8.2 el cual no puede pigmentar la fenolftaleína.

| Indicador | Promedio (mm) | Observación clave |
|---|---|---|
| Azul de timol | 39,9 | No evidencia pigmento Azul intenso, indicando rangos por debajo de $\text{pH} < 11,5$ |

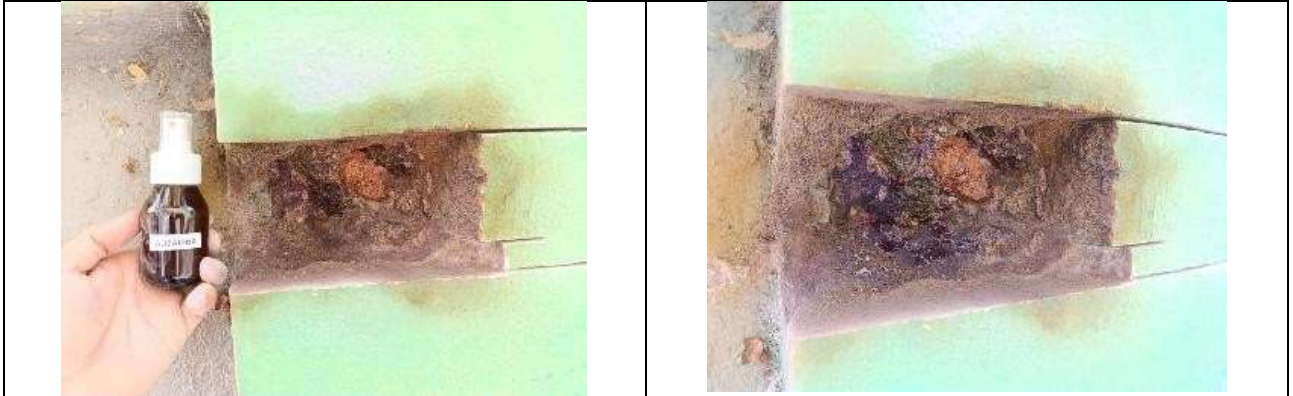
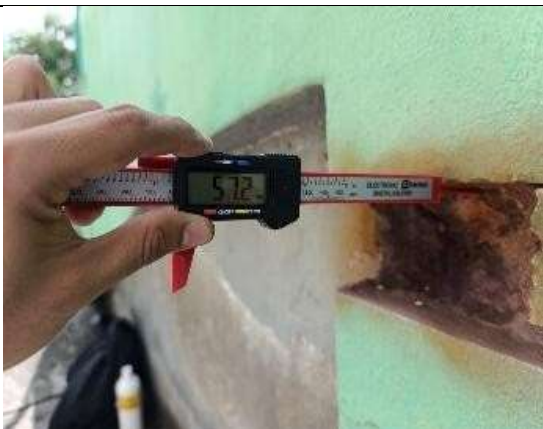
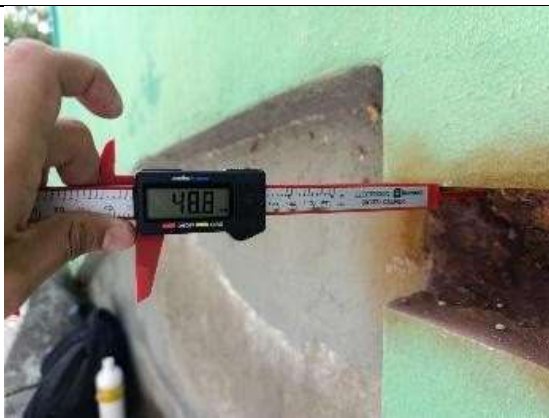
| Medición | Profundidad (mm) | Color observado | Interpretación |
|---|---|---|---|
| Punto 1 | 48,8 | Morado en una menor área | Menor área concreto con ph entre 10.1 y 12, rango que no determina eficientemente fenolftaleína, mayor frente carbonatado. |
| Punto 2 | 57,2 | Morado en una menor área | Menor área concreto con ph entre 10.1 y 12, rango que no determina eficientemente fenolftaleína, mayor frente carbonatado. |
| Punto 3 | 54,8 | Morado en una menor área | Menor área concreto con ph entre 10.1 y 12, rango que no determina eficientemente fenolftaleína, mayor frente carbonatado. |

| Mayor Frente Carbonatación, al tener reacción en rangos de pH 10-12 | | | |

| Indicador | Promedio (mm) | Observación clave |
|---|---|---|
| Alizarina | 53,6 | Evidencia mayor frente carbonatado, lo que induce que hay mayor área donde se encontraría despasivado el acero refuerzo |

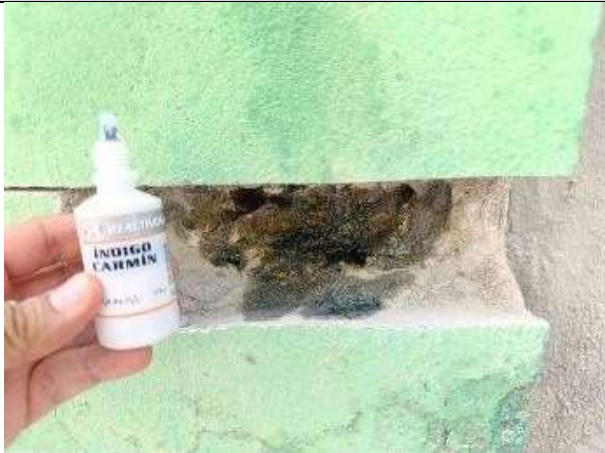
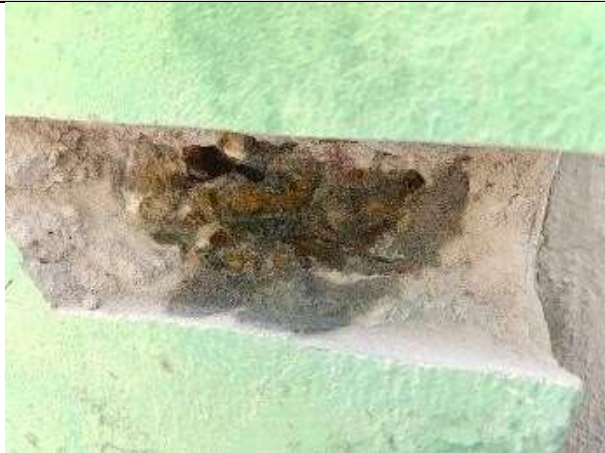
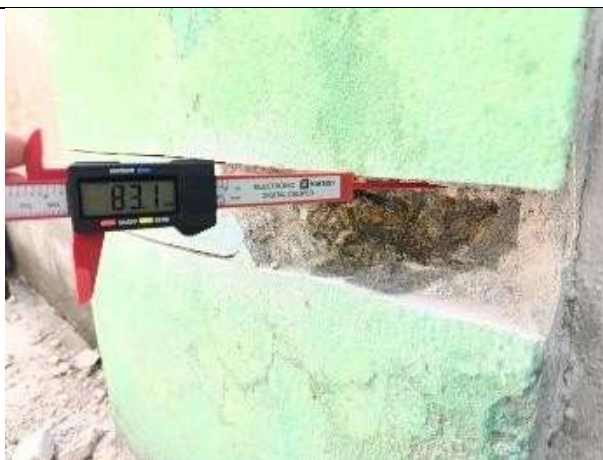
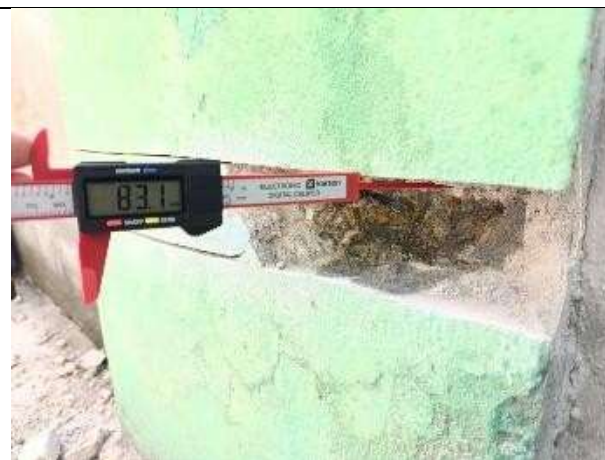
| Punto 1 | 83,1 | No pigmento, Gris suave | Rango pH entre 11,4 y 13; determinando la reserva alcalina del concreto. No registrada en ensayo. |
| Punto 2 | 84,6 | No pigmento, Gris suave | No hay presencia Reserva Alcalina. No hay Pigmento |
| Punto 3 | 86,4 | No pigmento, Gris suave | No hay presencia Reserva Alcalina. No hay Pigmento |

No evidencia pigmento Azul intenso, indicando rangos por debajo de  $\text{pH} < 11,5$

| Indicador | Promedio (mm) | Observación clave |
|---|---|---|
| Índigo carmín | 83,8 | Reacción no pigmentada, muy leve en un área reducida, a mayor profundidad, evidenciando el área en reserva alcalina. |

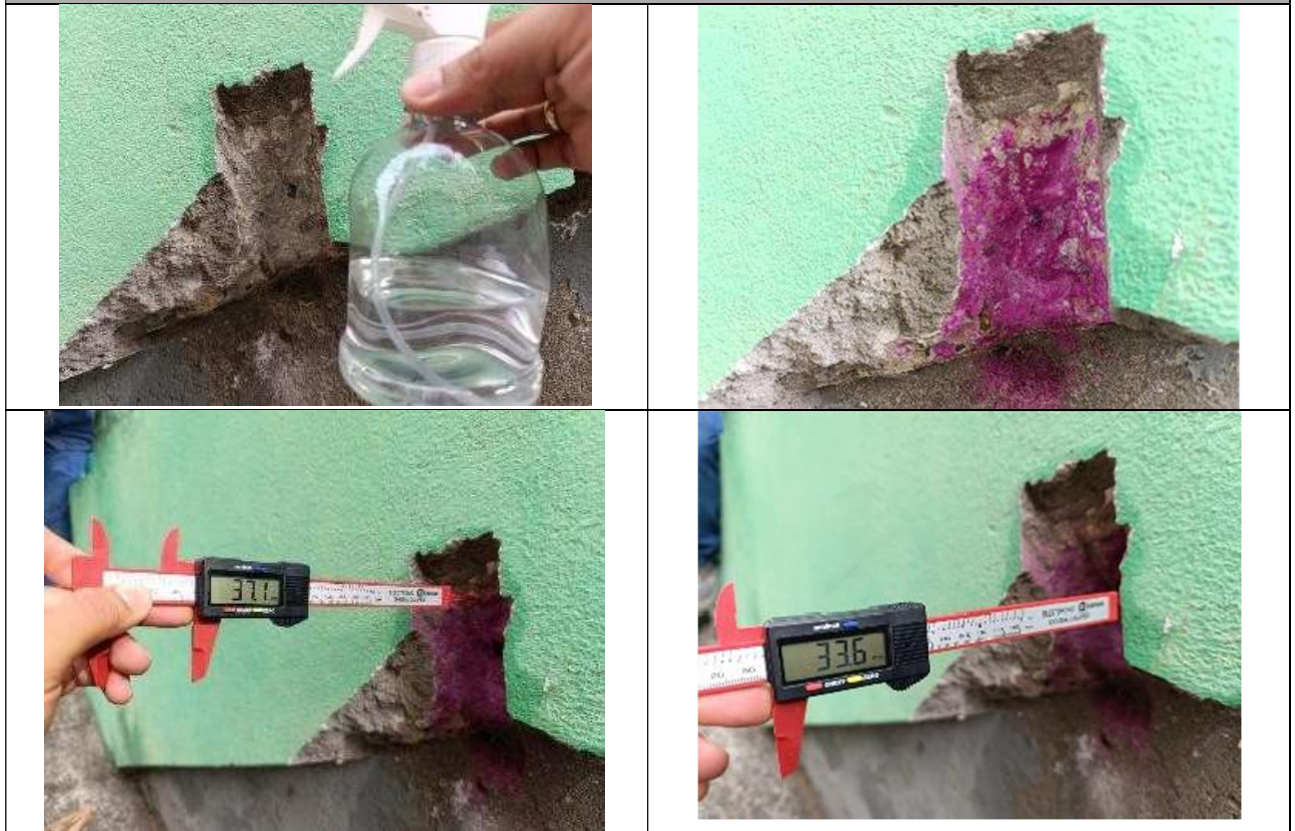
| Medición | Profundidad (mm) | Color observado | Interpretación |
|---|---|---|---|
| <b>Punto 1</b> | 50,2 | Rosada Intenso | Gran parte del área concreto se encuentra con pH>8,2, pero factor incertidumbre si está por debajo de reserva alcalina. |
| <b>Punto 2</b> | 37,1 | Rosada Intenso | Gran parte del área concreto se encuentra con pH>8,2, pero factor incertidumbre si está por debajo de reserva alcalina. |
| <b>Punto 3</b> | 33,6 | Rosada Intenso | Gran parte del área concreto se encuentra con pH>8,2, pero factor incertidumbre si está por debajo de reserva alcalina. |

Viraje pigmento magenta, rango pH 8.2-10, similar Azul de Timol, evidencia área similar pigmentada con respecto al Azul de timol. Indicando concreto con pH>8,2, con incertidumbre si está por debajo de la reserva alcalina.

| Indicador | Promedio (mm) | Observación clave |
|---|---|---|
| Fenolftaleína | 40,3 | Frente Carbonatado más amplio con respecto a Azul de timol, manejan mismo rango de reactivo de pH, área sin protección en graniplast |

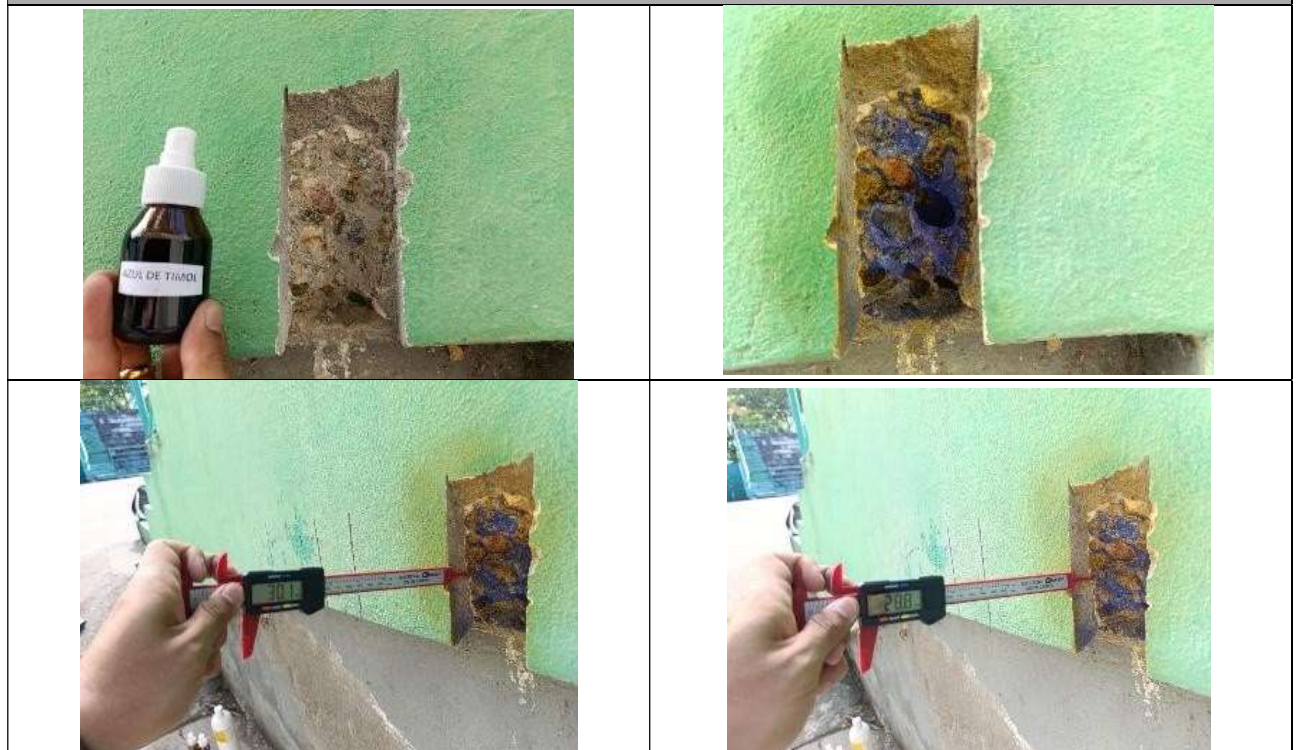
| Medición | Profundidad (mm) | Color observado | Interpretación |
|---|---|---|---|
| Punto 1 | 30,1 | Azul intenso, periferia amarilla | Se evidencia área pigmentada azul intenso, perímetro amarillo, evidenciando pH>8, valores similares a fenolftaleína. |
| Punto 2 | 28,8 | Azul intenso, periferia amarilla | Se evidencia área pigmentada azul intenso, perímetro amarillo, evidenciando pH>8, valores similares a fenolftaleína. |
| Punto 3 | 33,5 | Azul intenso, periferia amarilla | Se evidencia área pigmentada azul intenso, perímetro amarillo, evidenciando pH>8, valores similares a fenolftaleína. |

Viraje pigmento azul intenso, rango pH 8.0 -9,6; similar área pigmentada a Fenolftaleína, mayor área de pigmentación intensa, Indicando concreto con pH>8,2, con incertidumbre si está por debajo de la reserva alcalina.

| Indicador | Promedio (mm) | Observación clave |
|---|---|---|
| Azul de timol | 30,8 | Frente Carbonatado similar a fenolftaleína, manera mismo rango de reactivo de pH, misma área pigmentada. |

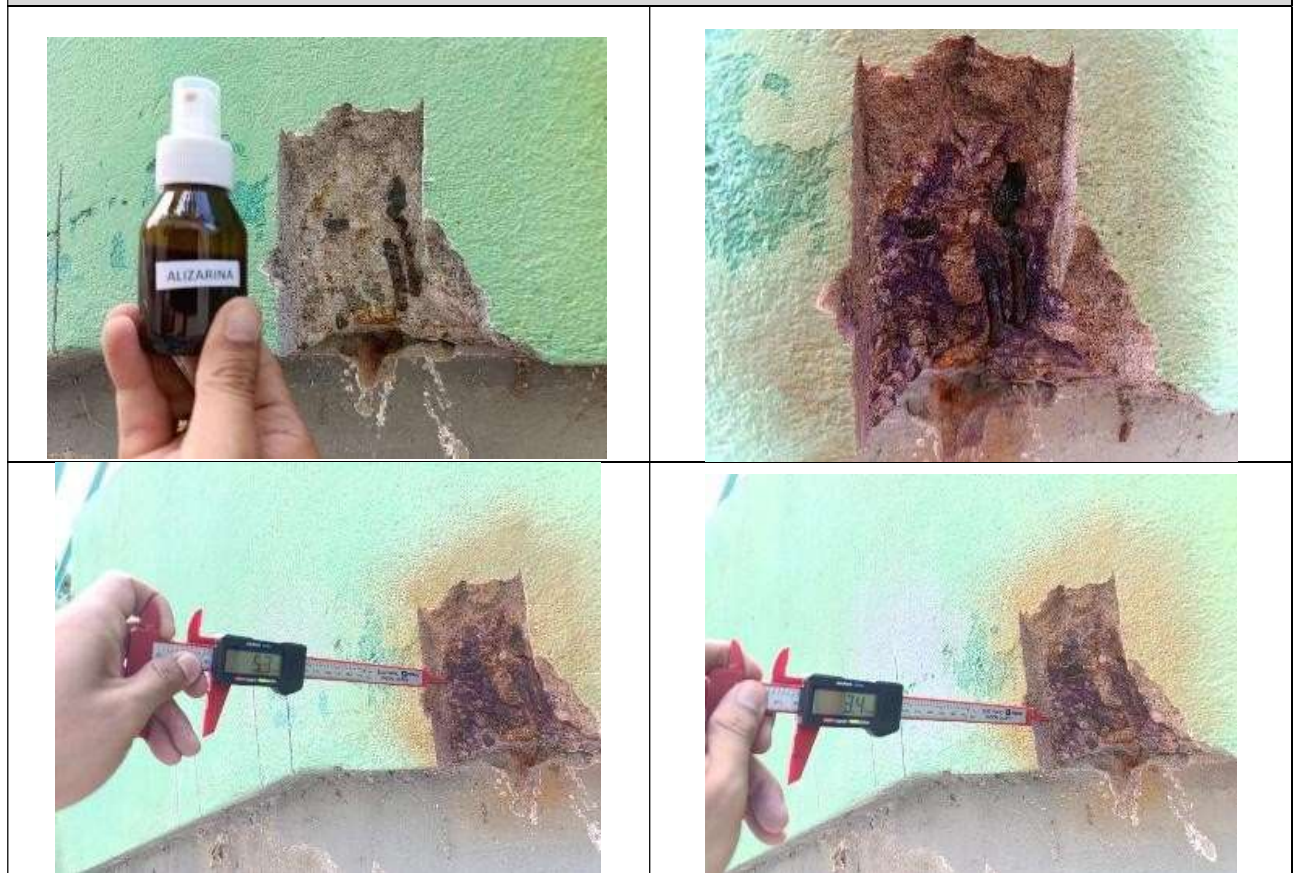
| Medición | Profundidad (mm) | Color observado | Interpretación |
|---|---|---|---|
| Punto 1 | 79,98 | Morado en una menor área | Menor área concreto con pH entre 10.1 y 12, rango que no determina eficientemente fenolftaleína, mayor frente carbonatado. |
| Punto 2 | 87,72 | Morado en una menor área | Menor área concreto con pH entre 10.1 y 12, rango que no determina eficientemente fenolftaleína, mayor frente carbonatado. |

| <b>Punto 3</b> | 85,4 | Morado en una menor área | Menor área concreto con pH entre 10.1 y 12, rango que no determina eficientemente fenolftaleína, mayor frente carbonatado. |

| Indicador | Promedio (mm) | Observación clave |
|---|---|---|
| Alizarina | 84,4 | Evidencia mayor frente carbonatado, lo que induce que hay mayor área donde se encontraría despasivado el acero refuerzo, gran parte del área, estaría por debajo de $\text{pH} 12$ , donde se encuentra reserva alcalina del concreto. |

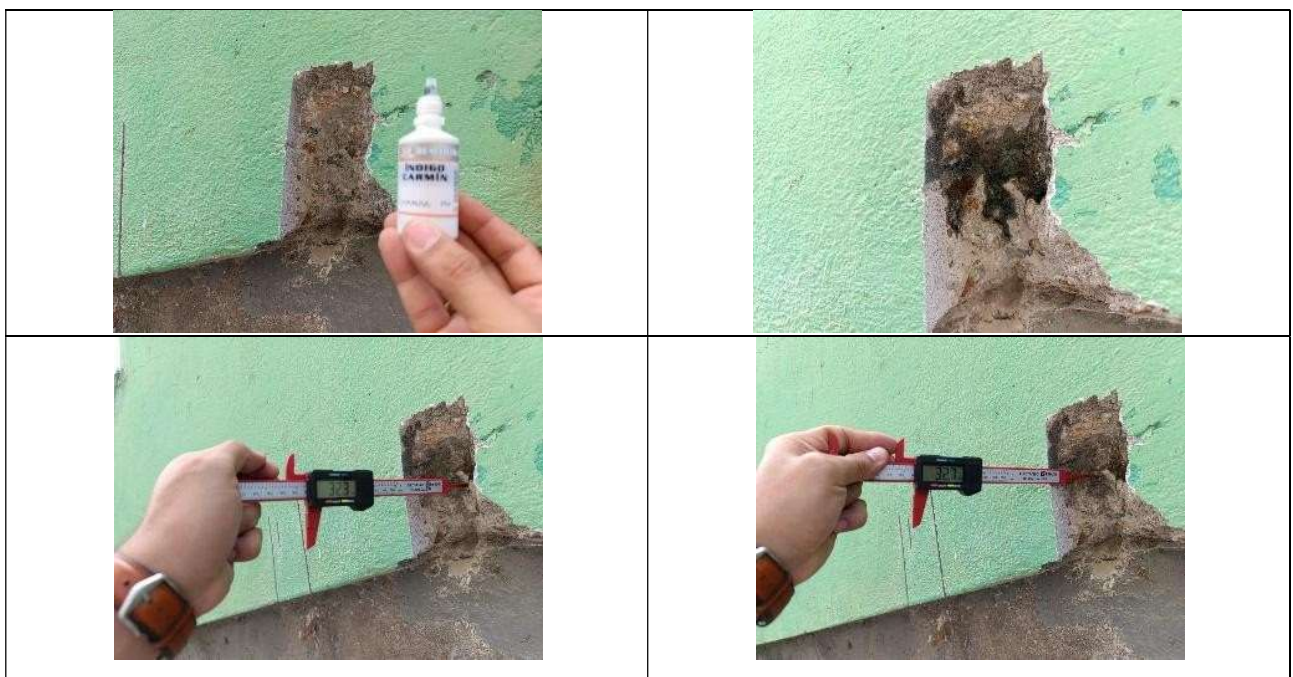
| Medición | Profundidad (mm) | Color observado | Interpretación |
|---|---|---|---|
| <b>Punto 1</b> | 88,1 | No pigmento, Gris suave | Rango pH entre 11,4 y 13; determinando la reserva alcalina del concreto. No registrada en ensayo. |
| <b>Punto 2</b> | 85,6 | No pigmento, Gris suave | No hay presencia Reserva Alcalina. No hay Pigmento |
| <b>Punto 3</b> | 89,2 | No pigmento, Gris suave | No hay presencia Reserva Alcalina. No hay Pigmento |

No evidencia pigmento Azul intenso, indicando rangos por debajo de  $\text{pH} < 11,5$ , ratifica que concreto se encuentra por debajo de la reserva alcalina, con riesgo despasive y proceso corrosivo acero refuerzo.

| Indicador | Promedio (mm) | Observación clave |
|---|---|---|
| Índigo carmín | 87,6 | Reacción no pigmentada, muy leve en un área reducida, a mayor profundidad, evidenciando el área en reserva alcalina no presente en ensayo. |

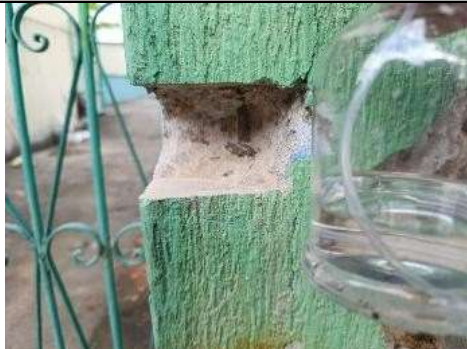
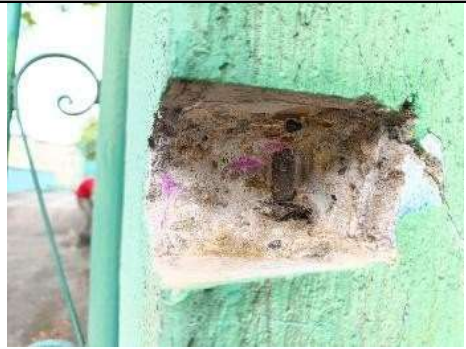
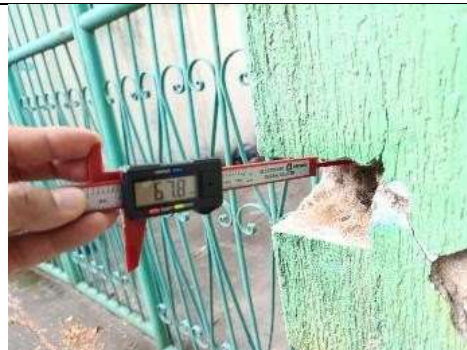
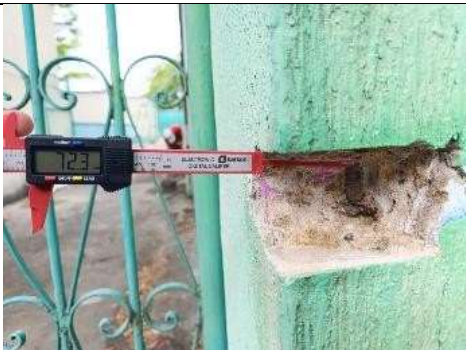
| CARACTERIZACION PUNTO | | COLUMNA N 10 - REGATA No. 01 - | | | |
|---|---|---|---|---|---|
| Punto 1 | 72,3 | Pigmentos dispersos rosa pálido | Gran parte del concreto se encuentra carbonatado, pH<8,2, pigmentos circundantes a barra refuerzo | | |
| Punto 2 | 67,8 | Pigmentos dispersos rosa pálido | Gran parte del concreto se encuentra carbonatado, pH<8,2, pigmentos circundantes a barra refuerzo | | |
| Punto 3 | 68,4 | Pigmentos dispersos rosa pálido | Gran parte del concreto se encuentra carbonatado, pH<8,2, pigmentos circundantes a barra refuerzo | | |

| DESCRIPCION DEL REGISTRO | | | |
|---|---|---|---|
| Viraje pigmento magenta leve y dispersa, un poco alrededor de barra refuerzo, rango pH 8.2-10, menor área con respecto a Azul de Timol, mayor frente carbonatado, aunque evidencia menor área pigmentada con respecto al Azul de timol. Hay cambio considerable de pH de 8 a 8.2, que indican azul de timol y fenolftaleína, respectivamente. | | | |

| Indicador | Promedio (mm) | Observación clave |
|---|---|---|
| <b>Fenolftaleína</b> | 69,5 | Leve pigmento disperso en área ensayo, evidencian $\text{pH} < 8,2$ , confirmando concreto carbonatado y acero despasivado expuesto a procesos corrosivos. |

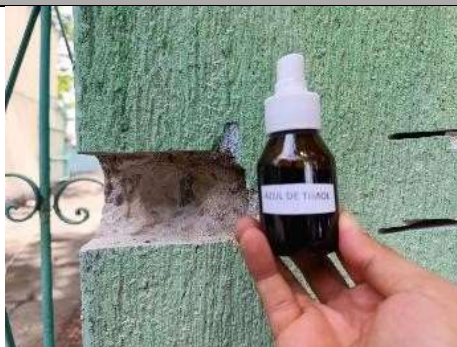
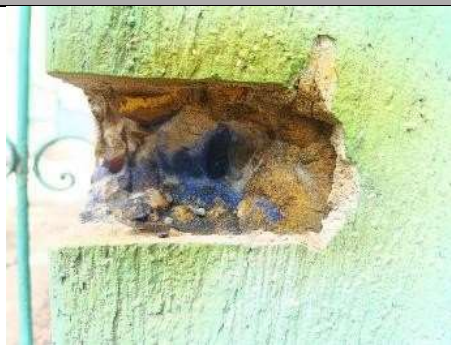
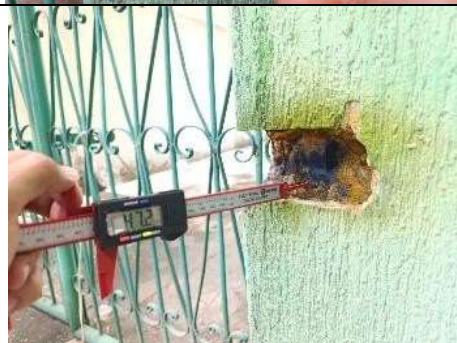
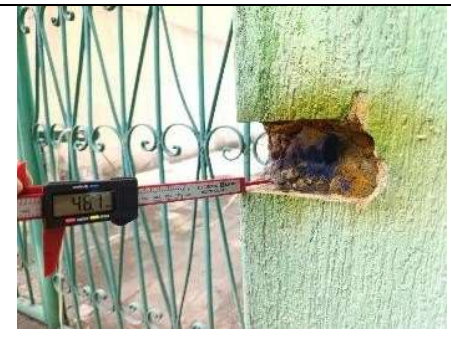
| DESCRIPCION DEL REGISTRO | | | |
|---|---|---|---|
| Punto 1 | 47,2 | Azul tonalidad intermedia, periferia amarillo | se evidencia mayor área pigmentada azul intermedio, perímetro amarillo, evidencia pH entre 8 y 8.2, que no pudo ser detectado por fenolftaleína, concreto carbonatado y acero despasivado. |
| Punto 2 | 46,7 | Azul intenso, periferia amarilla | se evidencia mayor área pigmentada azul intermedio, perímetro amarillo, evidencia pH entre 8 y 8.2, que no pudo ser detectado por fenolftaleína, concreto carbonatado y acero despasivado. |
| Punto 3 | 47,1 | Azul intenso, periferia amarilla | se evidencia mayor área pigmentada azul intermedio, perímetro amarillo, evidencia pH entre 8 y 8.2, que no pudo ser detectado por fenolftaleína, concreto carbonatado y acero despasivado. |
| Viraje pigmento azul tenue, rango pH 8.0 -9,6; mayor área pigmentada que Fenolftaleína, evidencia el concreto tiene un rango de pH<8.2 el cual no puede pigmentar la fenolftaleína, confirmando alto grado carbonatación y exposición acero refuerzo procesos corrosivo. | | | |

| Indicador | Promedio (mm) | Observación clave |
|---|---|---|
| <b>Azul de timol</b> | 47 | Frente Carbonatado menor a fenolftaleína, evidenciando que el área pigmentada se encuentra en rango de 8 y 8.2 de pH, confirmando gran parte carbonatado y acero despasivado. |

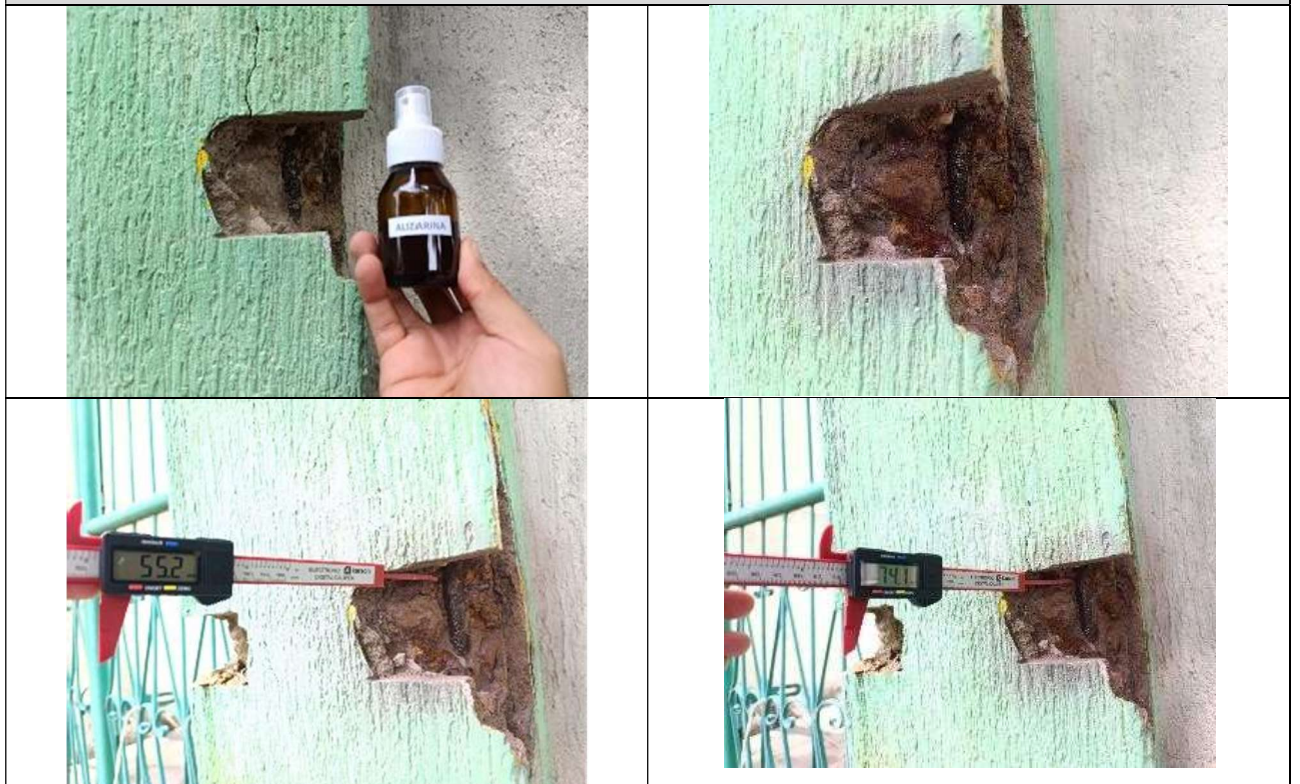
| <b>Punto 1</b> | 74,1 | Morado Menor alrededor Refuerzo | Leve, área Barra | Mínima área pigmentada color morado leve evidencia concreto con pH<10.1, evidencia concreta por debajo de la reserva alcalina, mayor frente carbonatado. Acero desprotegido a procesos corrosivos. |
| <b>Punto 2</b> | 76,3 | Morado Menor alrededor Refuerzo | Leve, área Barra | Mínima área pigmentada color morado leve evidencia concreto con pH<10.1, evidencia concreta por debajo de la reserva alcalina, mayor frente carbonatado. Acero desprotegido a procesos corrosivos. |
| <b>Punto 3</b> | 71,7 | Morado Leve, Menor área alrededor Barra Refuerzo | | Mínima área pigmentada color morado leve evidencia concreto con pH<10.1, evidencia concreto por debajo de la reserva alcalina, mayor frente carbonatado. Acero desprotegido a procesos corrosivos. |

Mayor Frente Carbonatación, al tener reacción en rangos de pH 10-12, muy leve pigmento rojo, indicando concreto por debajo de reserva alcalina, con procesos de carbonatación y exposición acero de refuerzo a procesos corrosivos.

| Indicador | Promedio (mm) | Observación clave |
|---|---|---|
| <b>Alizarina</b> | 74 | Evidencia mayor frente carbonatado, lo que induce que hay mayor área donde se encontraría despasivado el acero refuerzo, con $\text{pH} < 12$ , fuera de la reserva alcalina, validando carbonatación y procesos corrosivo generalizado. |

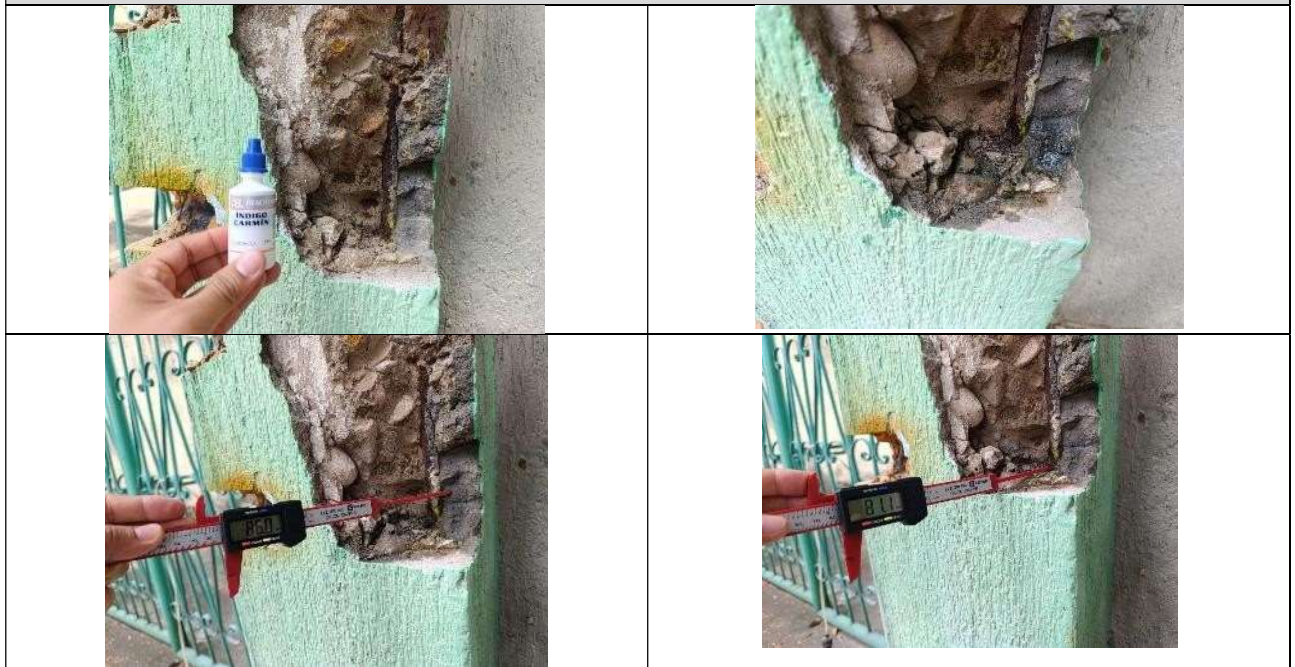
| Medición | Profundidad (mm) | Color observado | Interpretación |
|---|---|---|---|
| <b>Punto 1</b> | 86 | No pigmento, Gris suave | Rango pH entre 11,4 y 13; determinando la reserva alcalina del concreto. No registrada en ensayo. Confirma acero carbonatado y con acero proceso corrosivo |

| <b>Punto 2</b> | 81,1 | No pigmento,<br>Gris suave | Rango pH entre 11,4 y 13; determinando la reserva alcalina del concreto. No registrada en ensayo. Confirma acero carbonatado y con acero proceso corrosivo. |
| <b>Punto 3</b> | 84,8 | No pigmento,<br>Gris suave | Rango pH entre 11,4 y 13; determinando la reserva alcalina del concreto. No registrada en ensayo. Confirma acero carbonatado y con acero proceso corrosivo. |

No evidencia pigmento Azul intenso, indicando rangos por debajo de  $\text{pH} < 11,5$ ; corrobora Concreto Carbonatado, sin reserva alcalina y acero expuesto a proceso corrosivo, presencia de calaminas de óxido en barras lisas longitudinales.

| Indicador | Promedio (mm) | Observación clave |
|---|---|---|
| <b>Índigo carmín</b> | 83,9 | Reacción no pigmentada, muy leve en un área reducida, a mayor profundidad, evidenciando el área de ensayo no está en la reserva alcalina. |
