**PASANTÍA DE SUPERVISIÓN DE OBRAS VIALES EN LA INTERVENTORÍA  
DEL PLAN SANTANDER 918**

**UNIVERSIDAD SANTO TOMAS  
FACULTAD INGENIERÍA CIVIL  
TUNJA  
2015**

**Proyecto de Grado para optar el Título de Ingeniero Civil.**

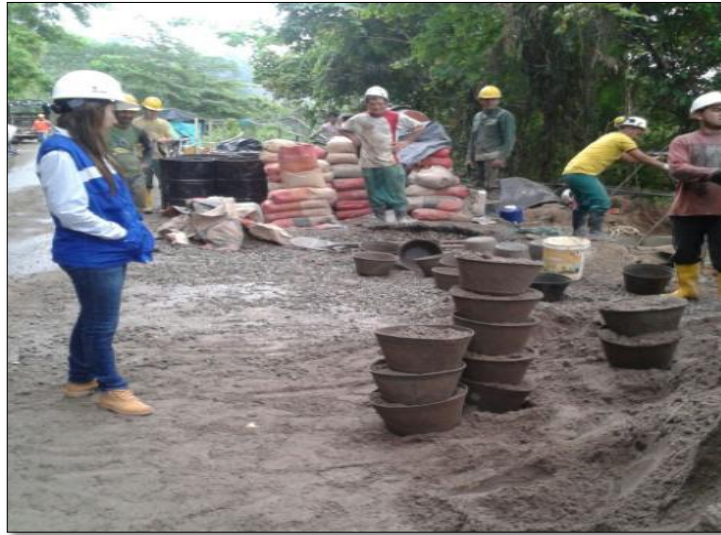
Aportes sobre la dosificación de los materiales del concreto. Es fundamental para lograr la resistencia esperada, respetar la dosificación de los materiales que se garantizó con el control de las proporciones de los materiales y la permanencia en obra siempre que se iba a fundir, el concreto que se utilizó en su mayoría fue de 3000 PSI en la construcción de muros, alcantarillas, box coulvert, caissons y el puente.

*IMAGEN 3 Supervisión, dosificación de materiales.*

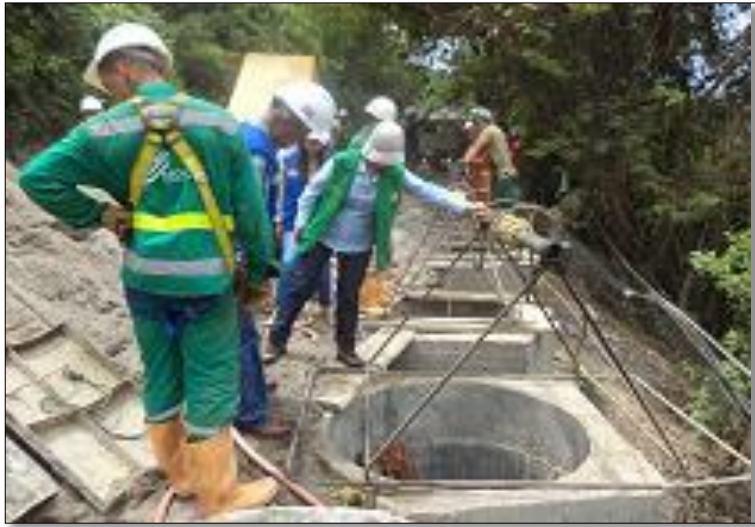
*IMAGEN 4 Elementos de seguridad del personal.*  
Fuente. Autor

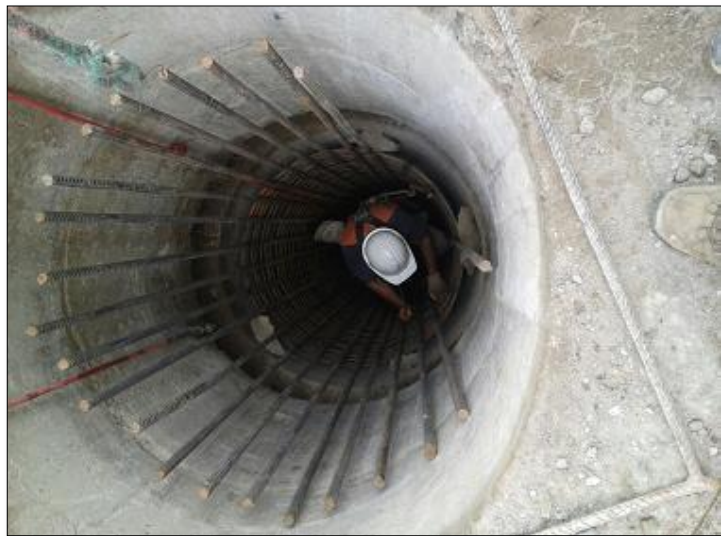
*IMAGEN 5 Verificación, utilización línea de vida.*  
Fuente. Autor

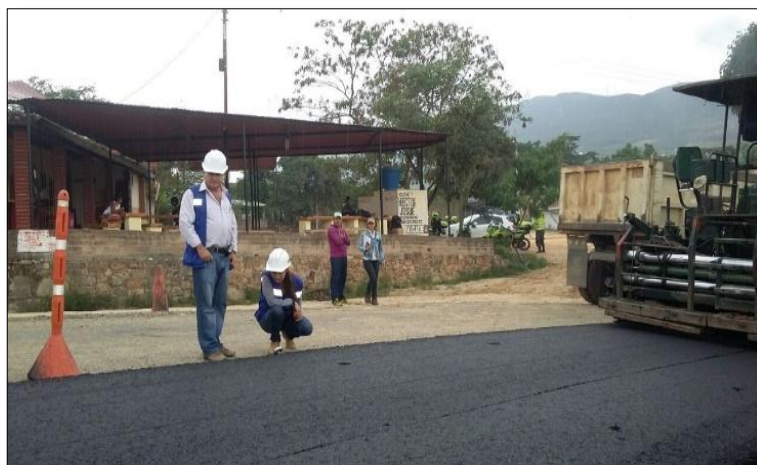
FOTO 3: PAVIMENTACIÓN

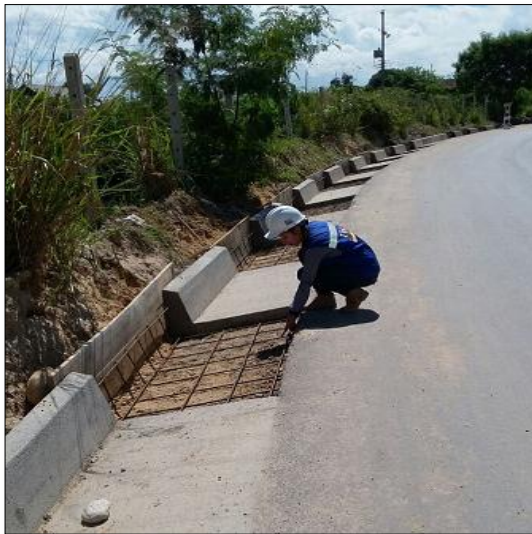
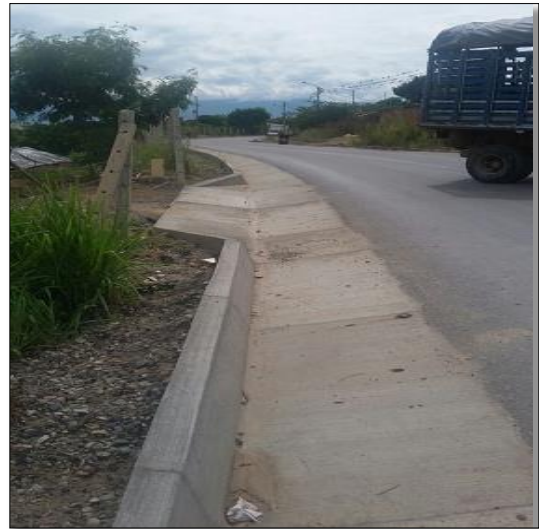
FOTO 1 Y 2: CONSTRUCCIÓN CUNETAS.

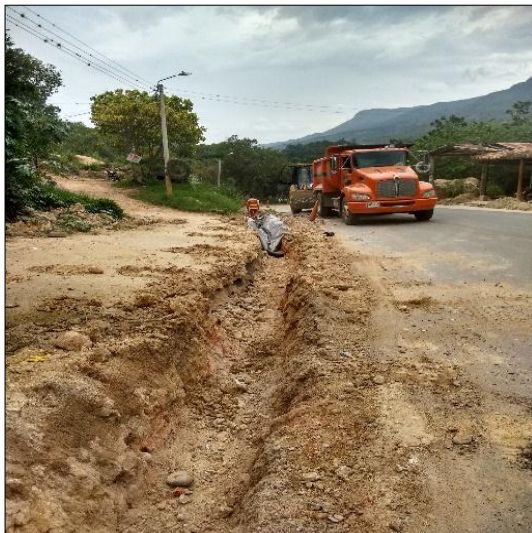
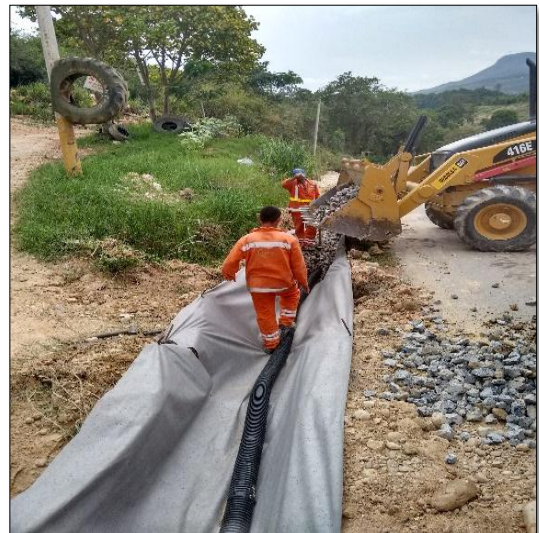
FOTO 3 Y 4: CONSTRUCCIÓN FILTROS.

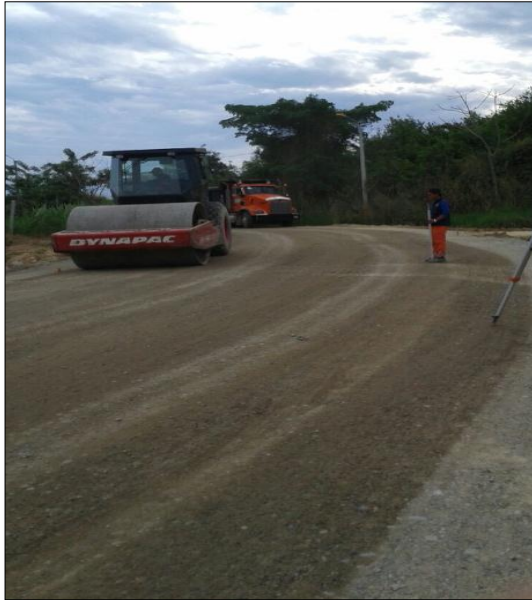
FOTO 1: COMPACTACIÓN DE SUB BASE

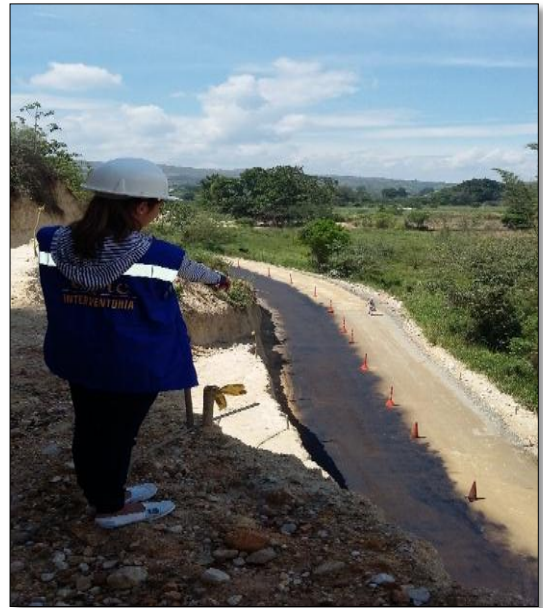
FOTO 2: IMPRIMACIÓN CON EMULSIÓN ASFÁLTICA

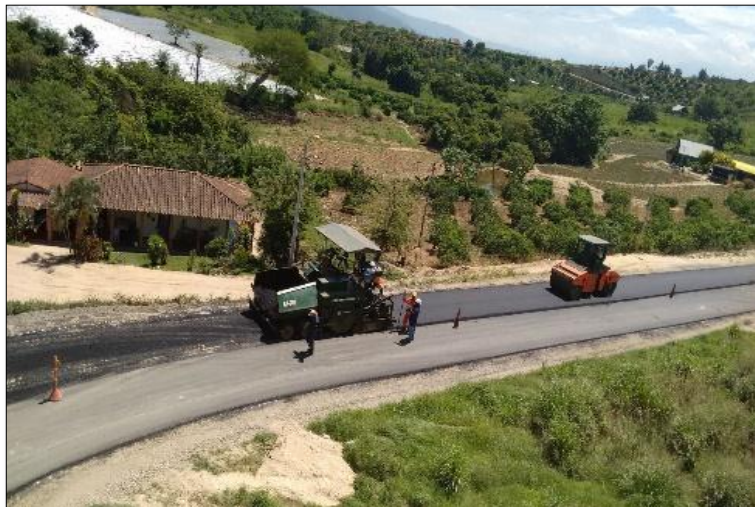
FOTO 3: PAVIMENTACIÓN

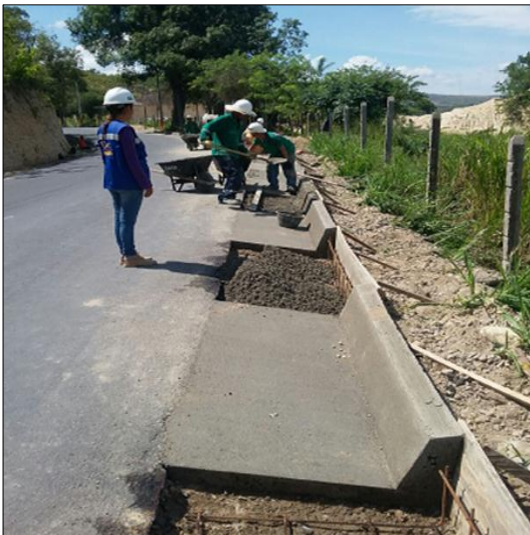
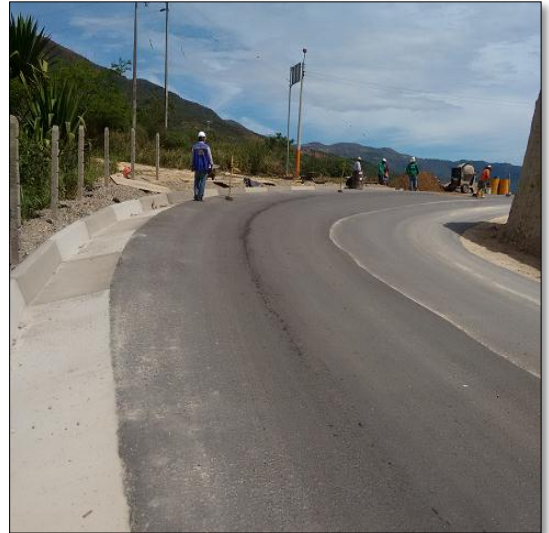
FOTO 1 Y 2: CONSTRUCCIÓN CUNETAS.

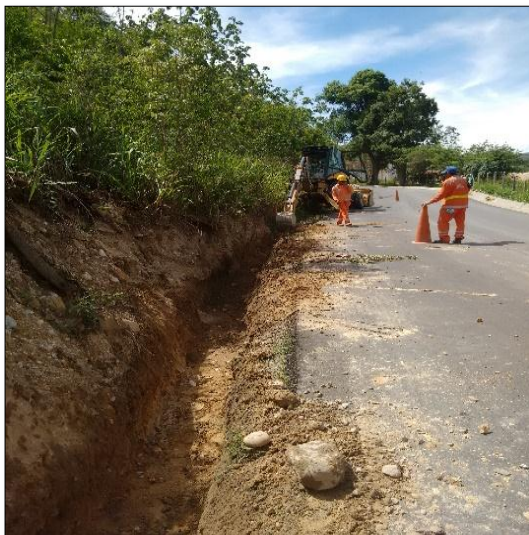
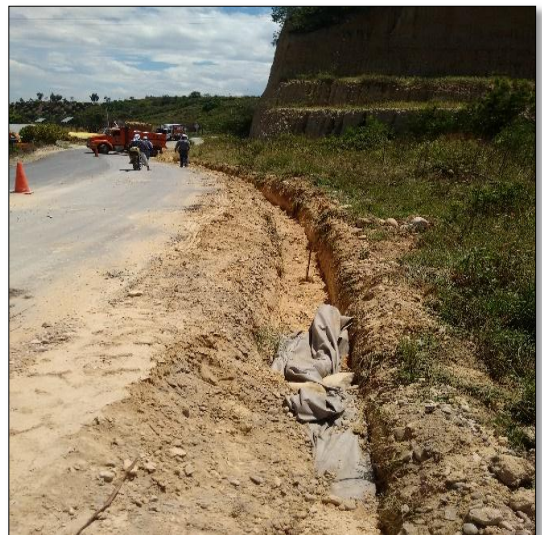
FOTO 3 Y 4: CONSTRUCCIÓN FILTROS.

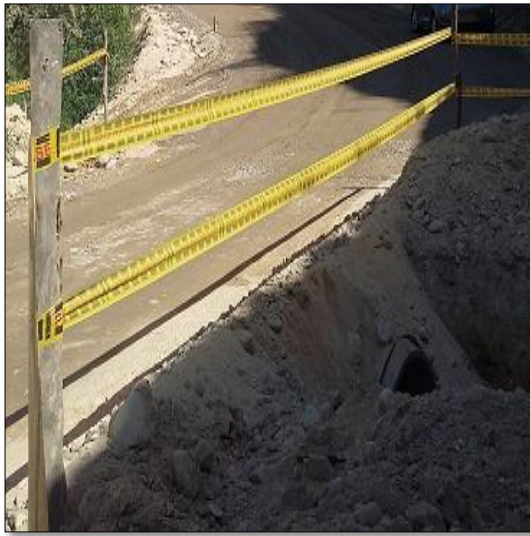
FOTO 1: INSTALACIÓN 9 TUBOS DE 36"  
ALCANTARILLA K 4+350

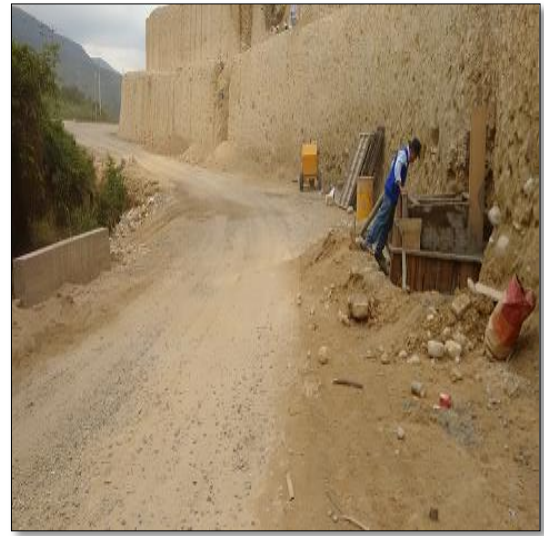
FOTO 2: CONSTRUCCIÓN CABEZOTE ALCANTARILLA  
K 4+380

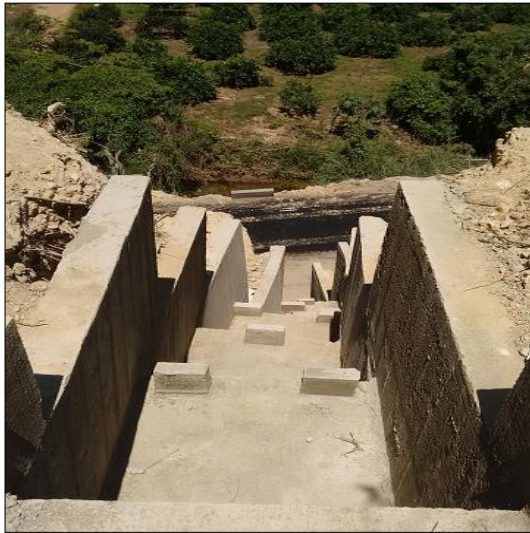
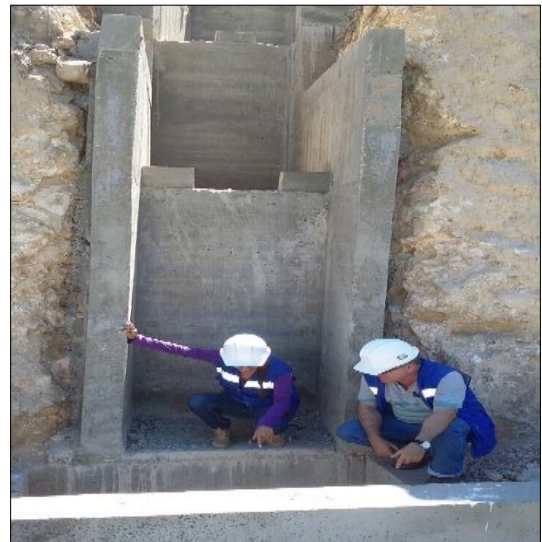
FOTO 1 Y 2: CONSTRUCCIÓN DISIPADORES DE ENEGIA K 4+380 y K 4+390

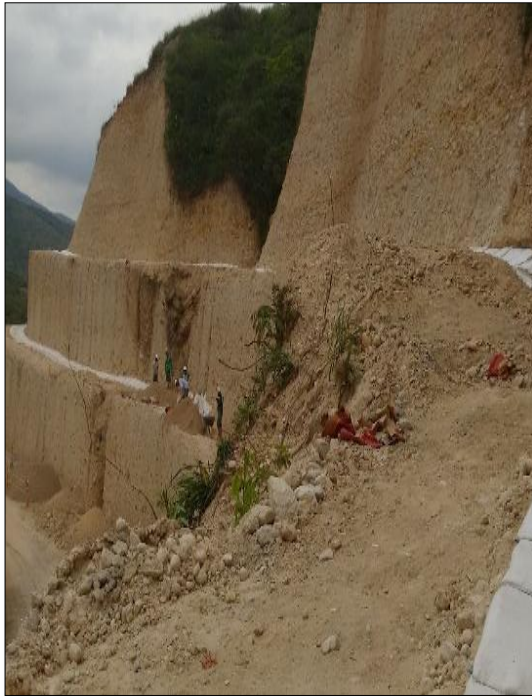
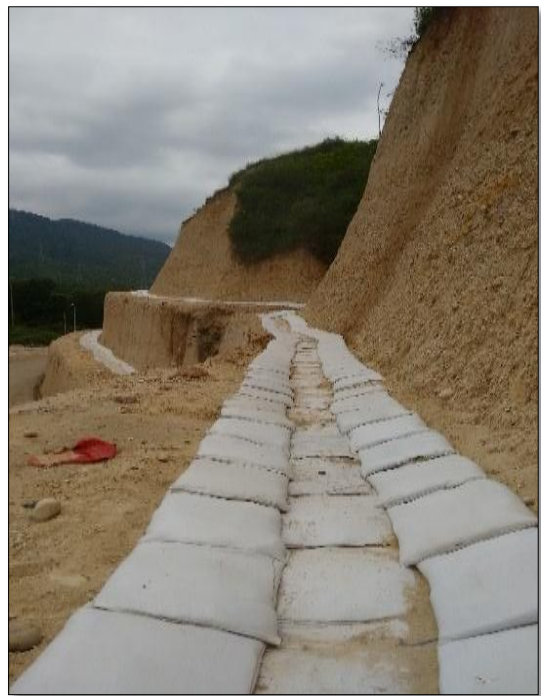
**FOTO 1 Y 2: ZANJAS DE CORONACIÓN K 4+200 – K 4+450**

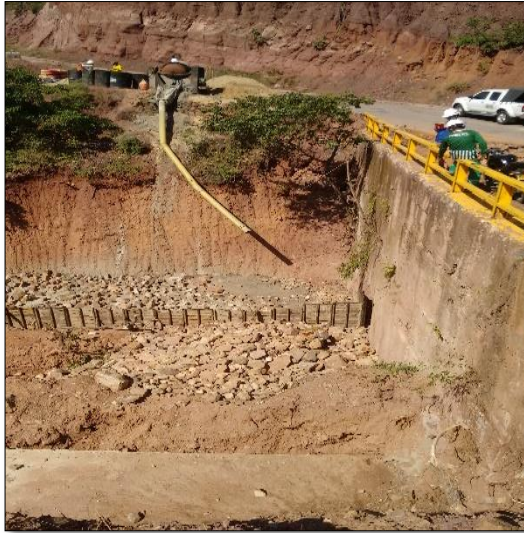
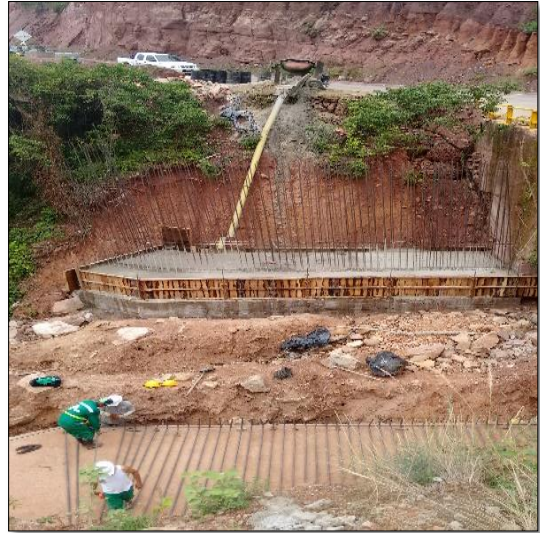
FOTO 1: RECUPERACION EN CONCRETO CICLOPEO    FOTO 2: FUNDIDAD DE ZARPA PARA LOS DOS ESTRIBOS

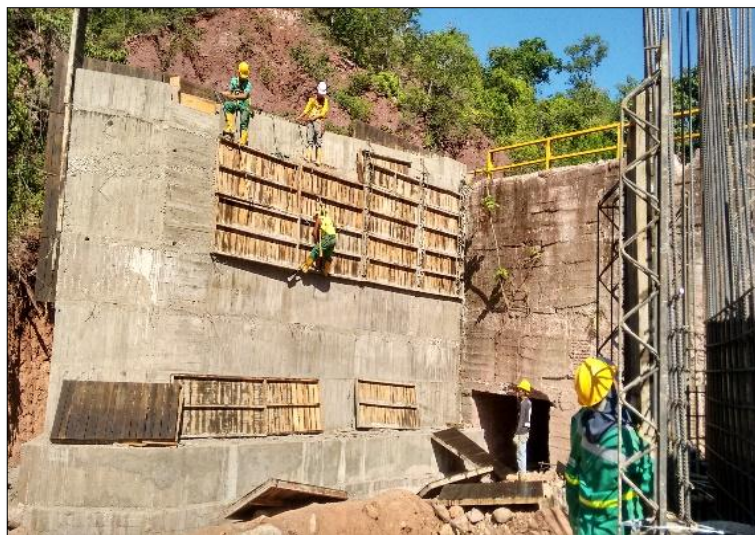
FOTO 3: CONSTRUCCION MUROS

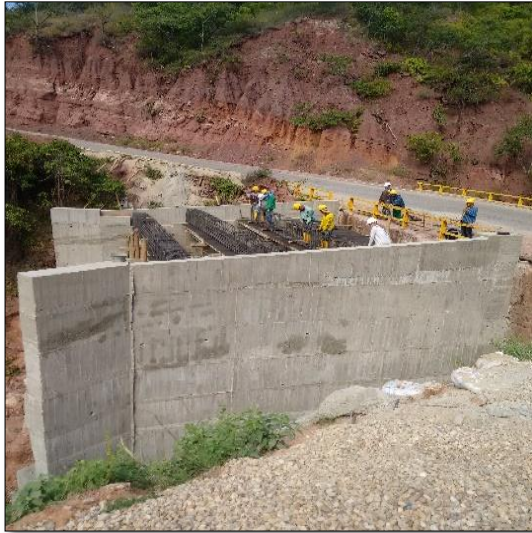
FOTO 4: ARMADO 4 VIGAS Y RIOSTRA

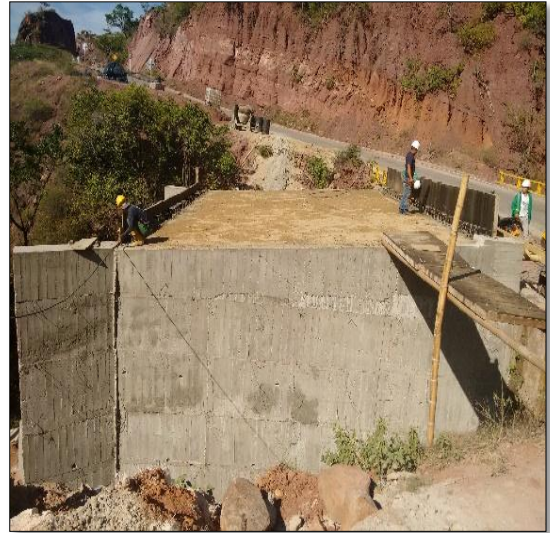
FOTO 5: CONSTRUCCION PLACA

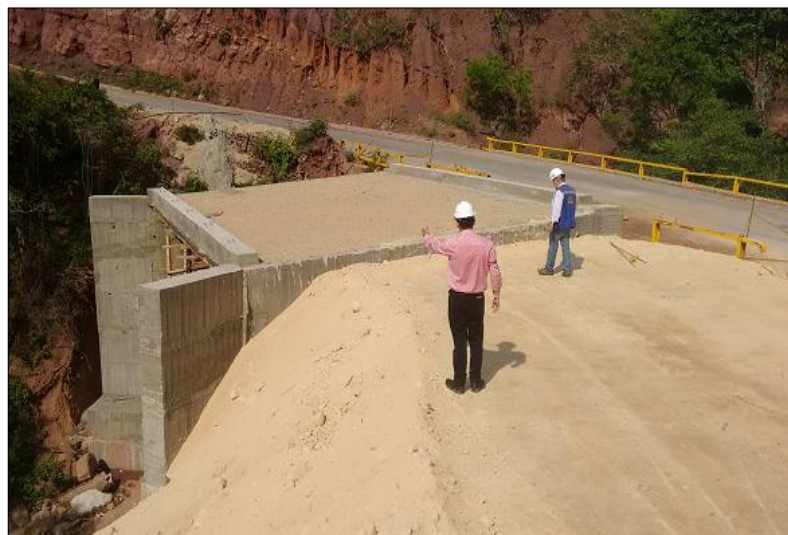
FOTO 6: CONFORMACIÓN DEL RELLENO

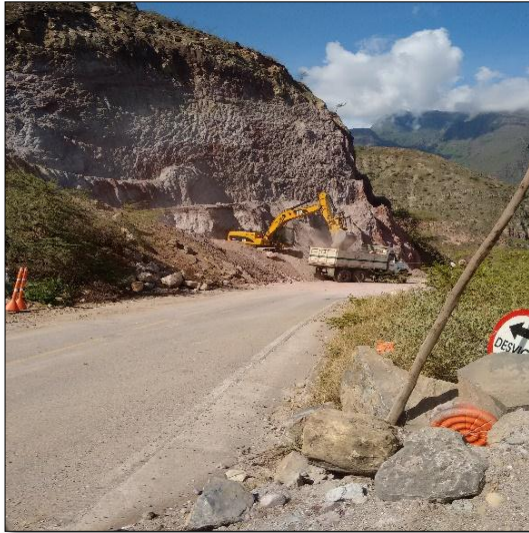
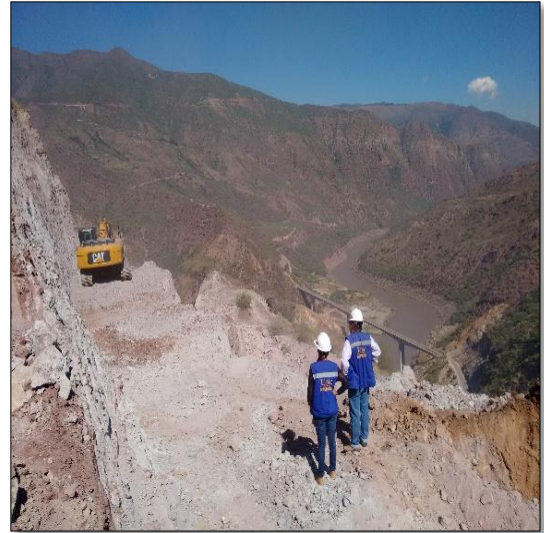
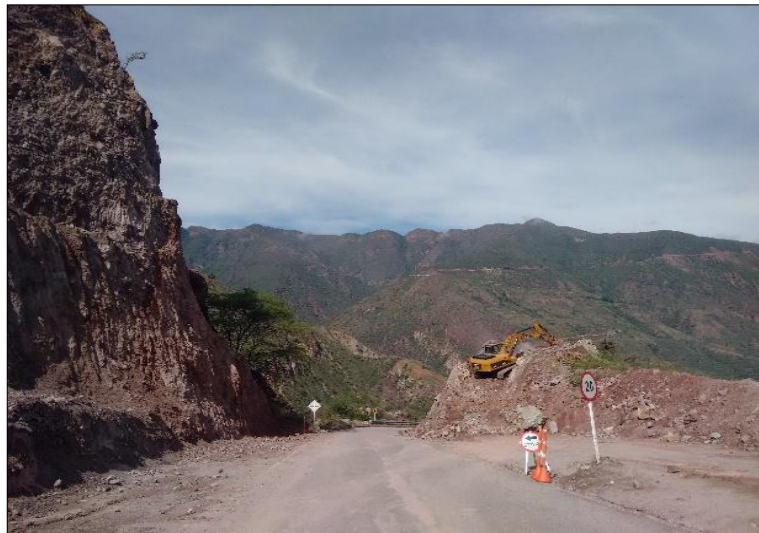
FOTO 1, 2 3: CORTE Y PERFILADO DE TALUD PARA LA CONSTRUCCIÓN DE UN MURO DE CONTENCIÓN TIPO ALCANCÍA

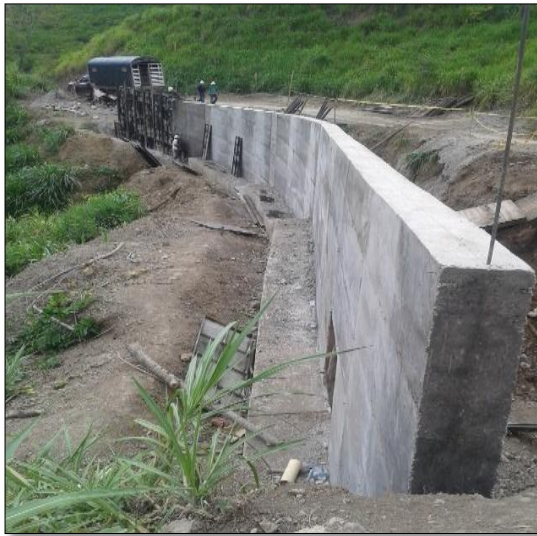
FOTO 1: K 24+500 MURO DE CONTENCIÓN

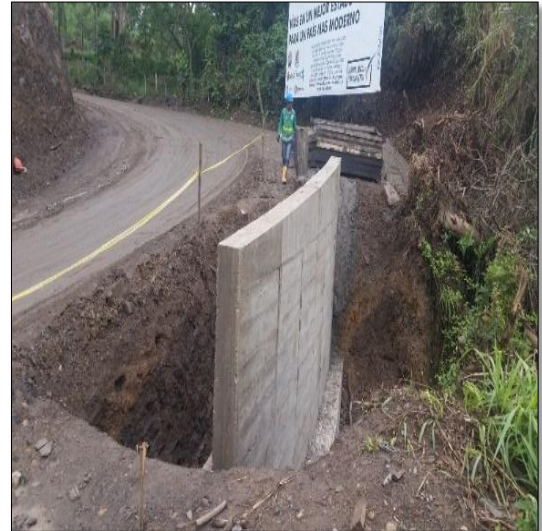
FOTO 2: K 24+650 MURO DE CONTENCIÓN

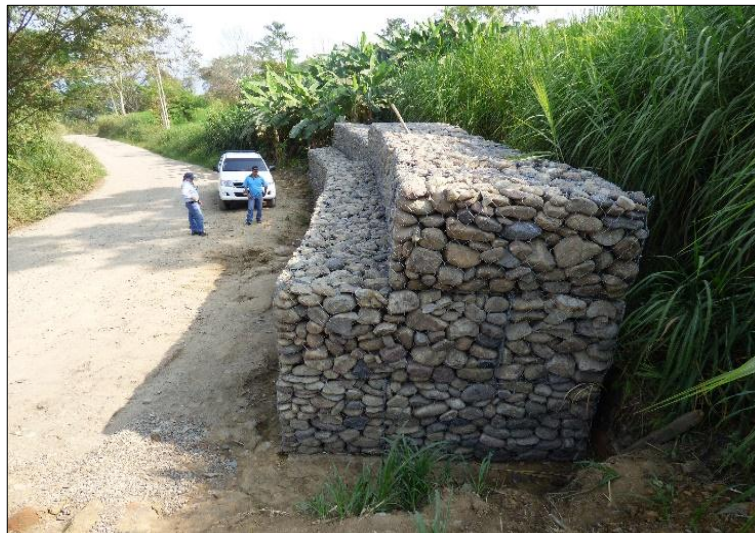
FOTO 3: MURO EN GAVIONES K 25+742

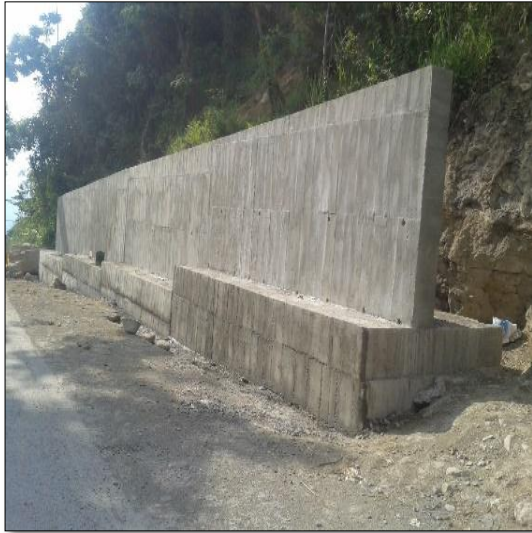
FOTO 4:K 26+600 MURO ALCANCÍA

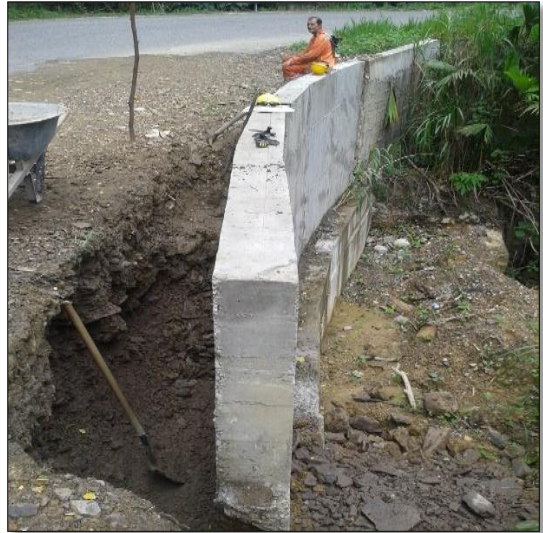
FOTO 5: K 26+950 MURO DE CONTENCIÓN

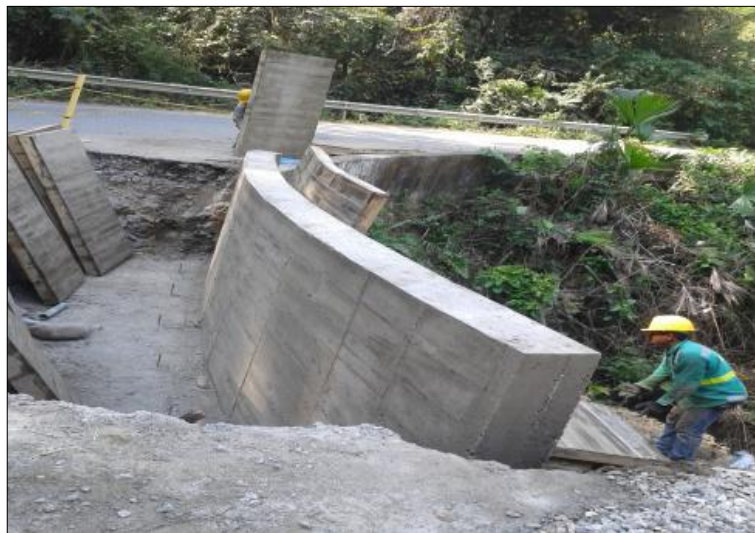
FOTO 6: K 30+100 MURO DE CONTENCIÓN

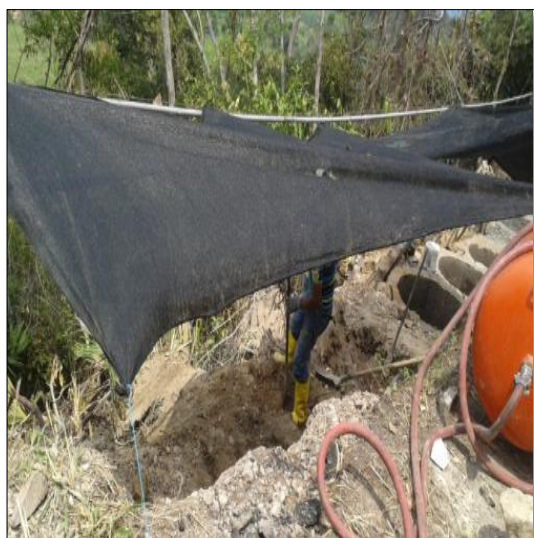
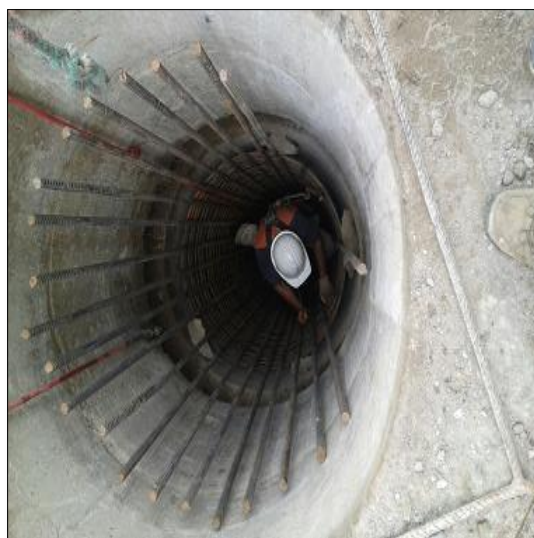
FOTO 1: EXCAVACIÓN Y FUNDIDA DE NUCLEOS DE CAISSONS, FOTO 2: AMARRE ACERO DE REFUERZO

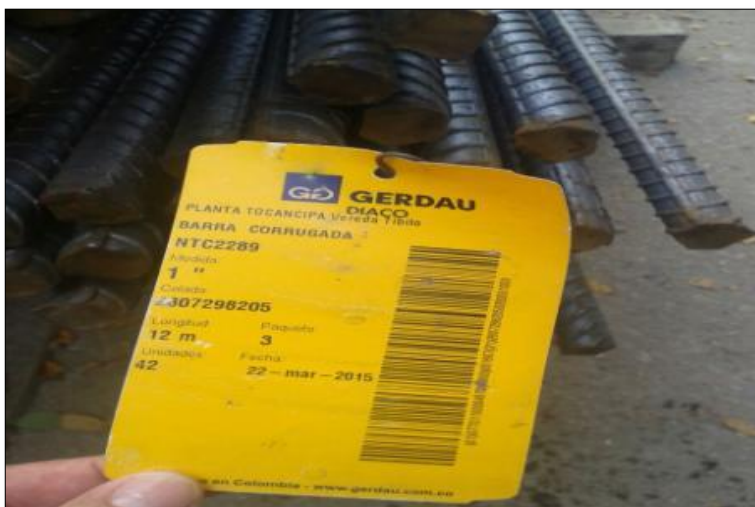
FOTO 3: REFERENCIA ACERO UTILIZADO EN LA ARMADURA

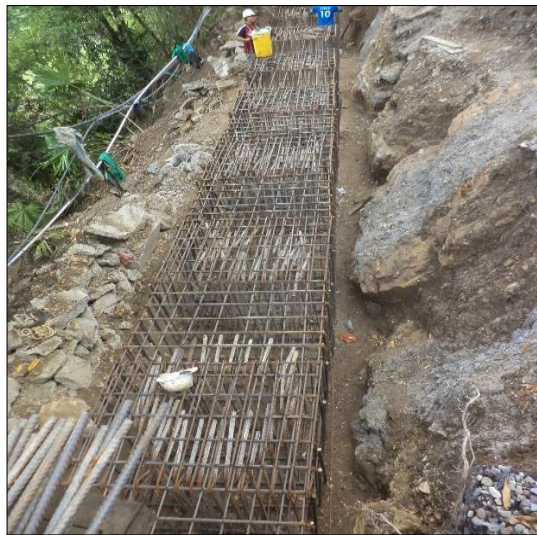
FOTO 4: ARMADO ACERO VIGA CABEZAL  
MODULO # 5

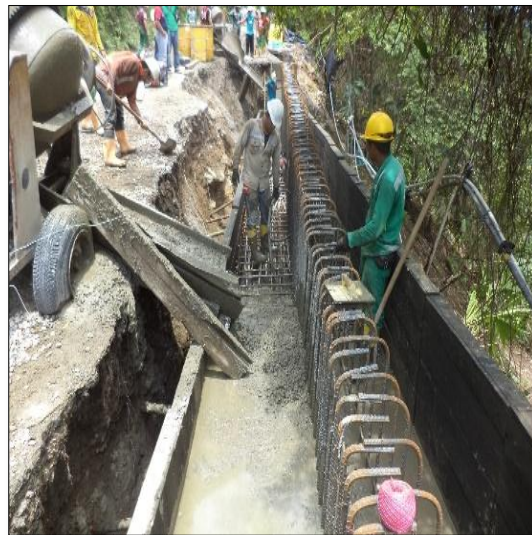
FOTO 5: FUNDICIÓN DE VIGA CABEZAL  
MODULO #7

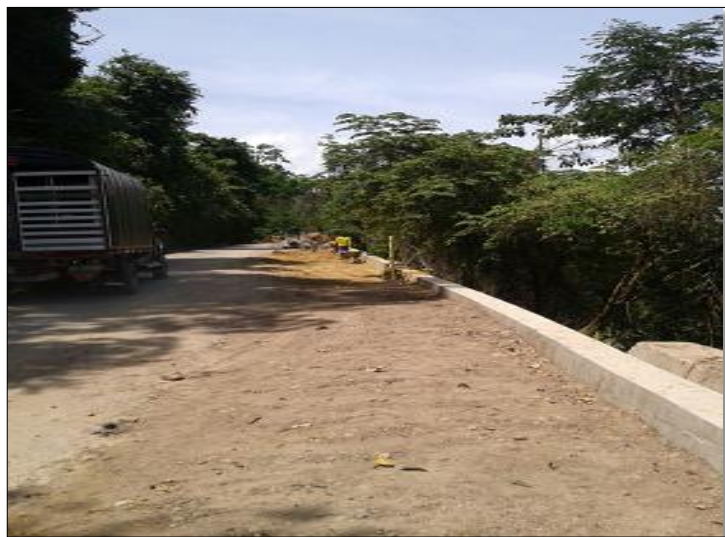
FOTO 6: CONSTRUCCIÓN BORDILLO Y RELLENO.

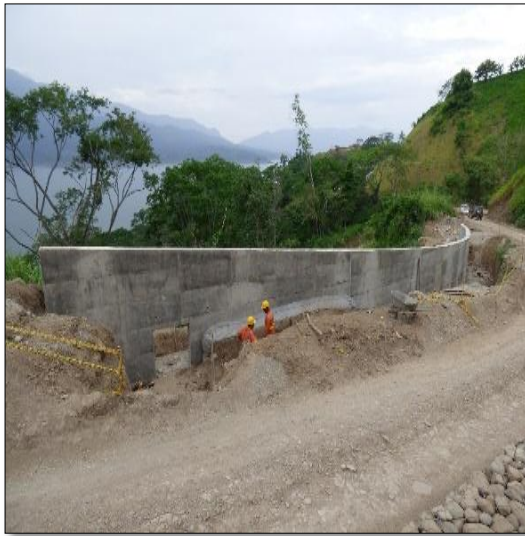
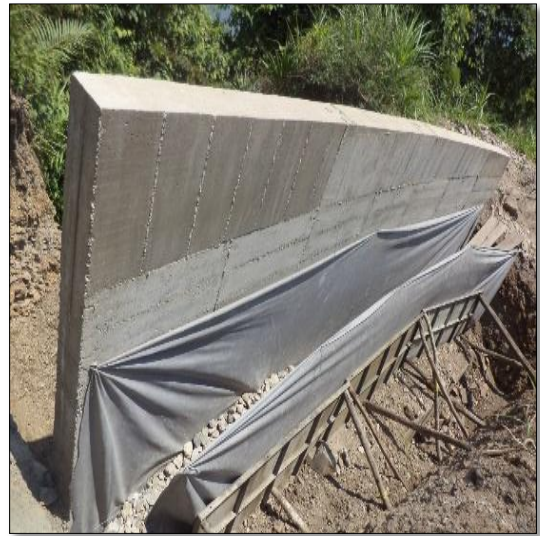
FOTO 1 Y 2: CONSTRUCCIÓN FILTRO MURO DE CONTENCIÓN, K 24+500 – K 24+650

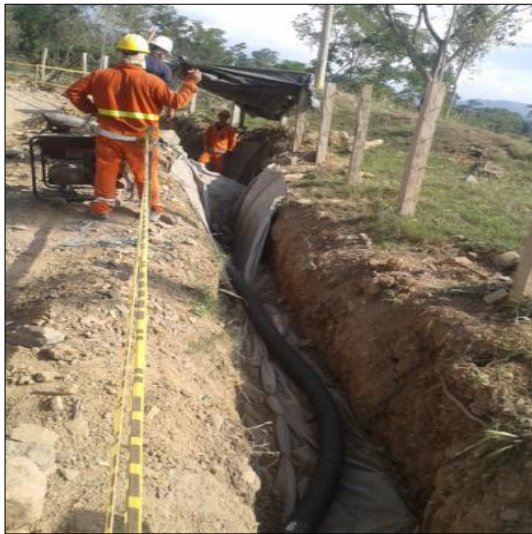
FOTO 3: CONSTRUCCIÓN FILTROS K 24+850.

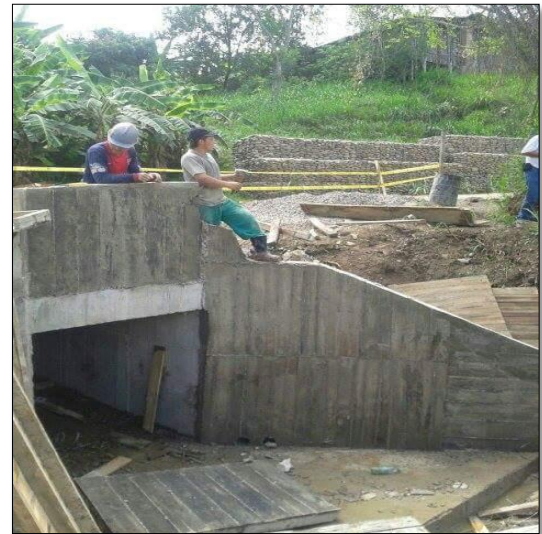
FOTO 4: K 25+742 CONSTRUCCION BOX COULVERT

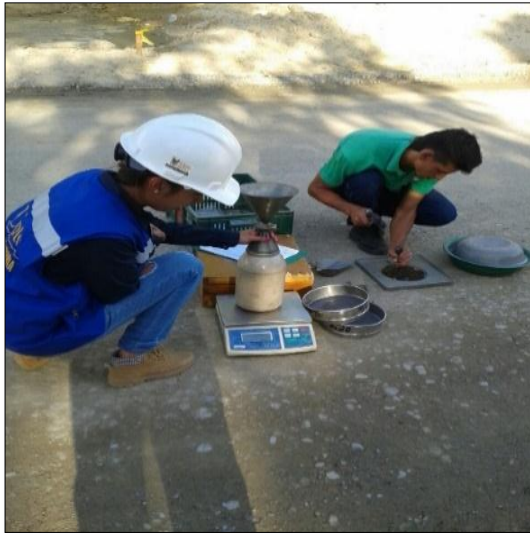
FOTO 1: TOMA DE MUESTRAS Y ENSAYO DENSIDADES PARA BASE

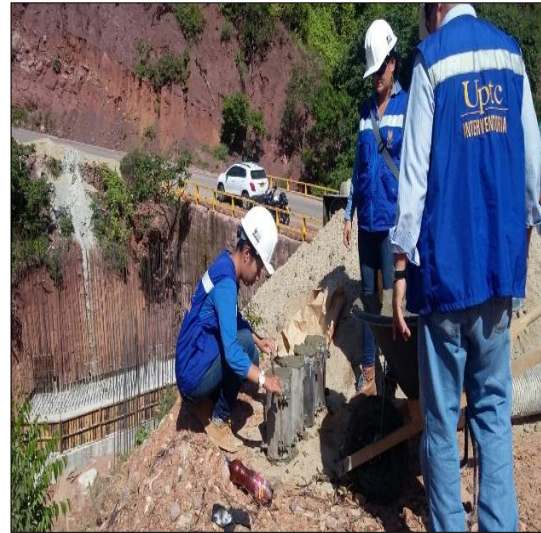
FOTO 2: TOMA DE MUESTRAS DE CILINDROS DE CONCRETO

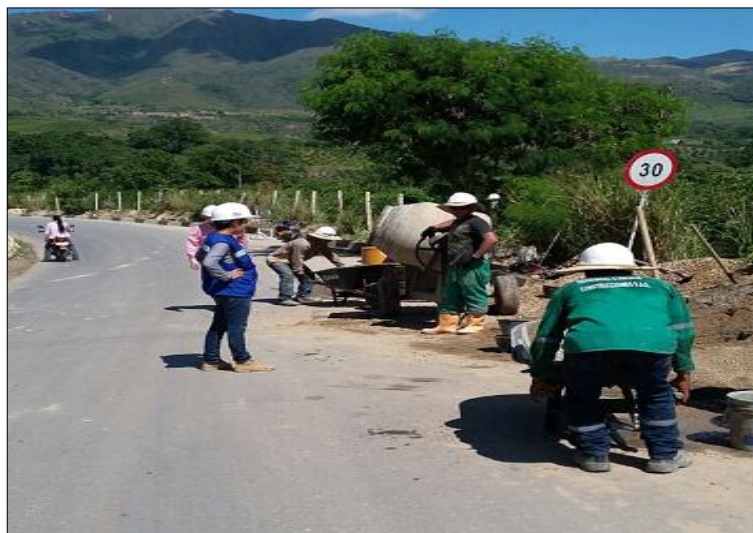
FOTO 3: SUPERVISIÓN DOSIFICACIÓN CONCRETO DE 3000 PSI.
