**Trabajo Profesional Integrado**

**Estudio Patológico Puente PR98+594, Norte de Santander**

**Especialización en Patología de la Construcción**

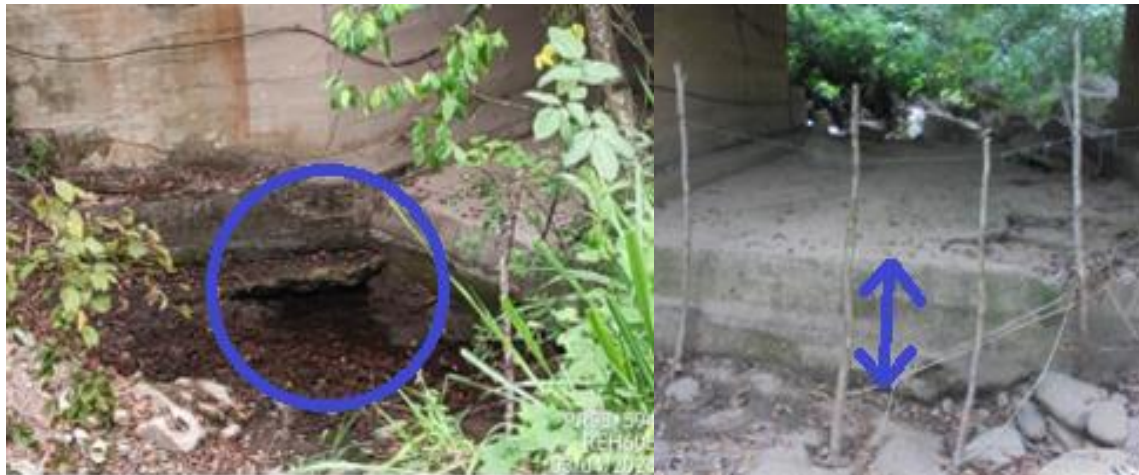
*Inspección Visual del Puente. Socavación.*

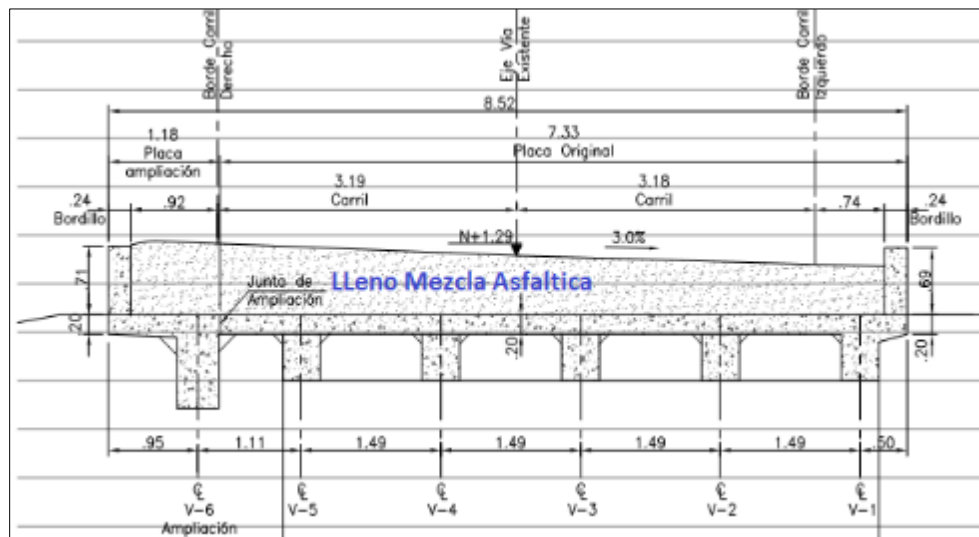
*Sobrecarga con lleno.*

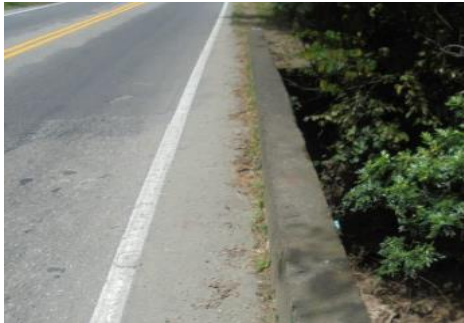
<p>Vista Costado Izquierdo. Se observa la altura insuficiente del bordillo.</p>

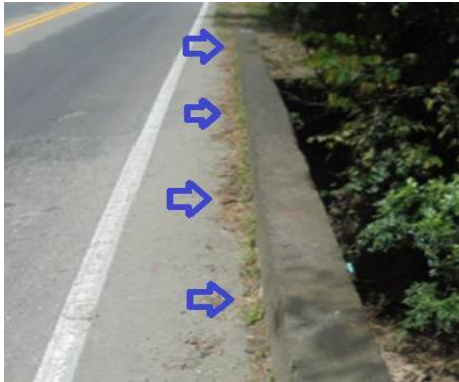
<p>Vista Costado Izquierdo. Se observa arraigo de vegetación.</p>                                                                                                                                                                                                                                                                                                                     |                                                                                                                               |                |             |         |           |       |      |          |        |       |         |   |        |   |   |  |  |          |  |           |  |           |  |          |  |                  |  |               |   |  |  |  |  |

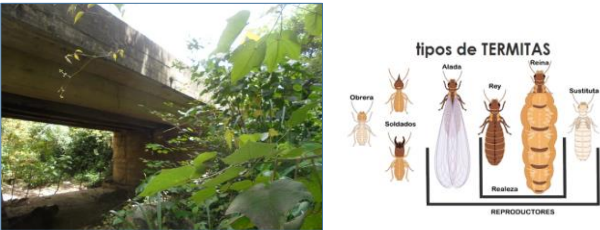
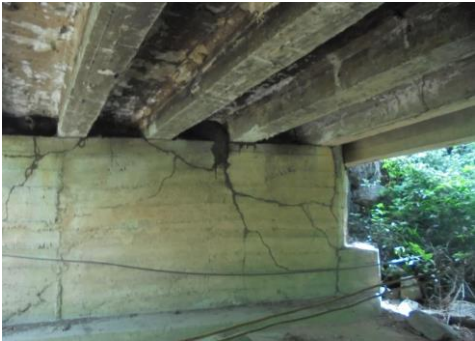
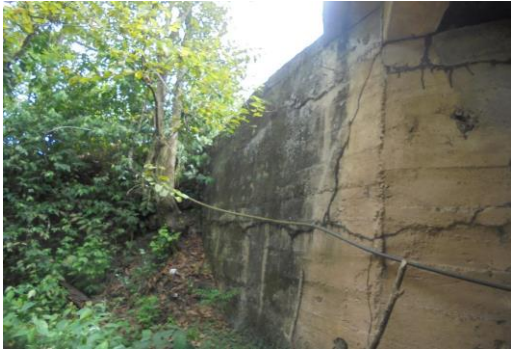
| CLASIFICACIÓN Y TIPIFICACIÓN DE LAS LESIONES | | | | | | | |
|---|--|---|--|---|--|---|---|
| | | | | <p>Se presenta termitas de concreto tanto tipo obreras como aladas. Las obreras contruyen los nidos y las aladas son las reproductivos . Lo que se observa sobre la superficie tipo camino , son los tubos de barro, que utilizan para protegerse de la luz y del ataque exterior , así como para mantener la humedad dentro de la colonia, estos tubos son una estructura compleja compuesta de tierra, saliva y excrementos de termita. La vegetacion de alrededor del ponton incrementa los nidos. Los caminos de termitas dan muy mal aspecto visual. Dan la impresion que fueran fisuras.</p> | | | |
| Vista Estribo Pamplona. Tubos de las Termitas | | | | Vista Aletas Estribo Pamplona. Tubos de las Termitas | | | |

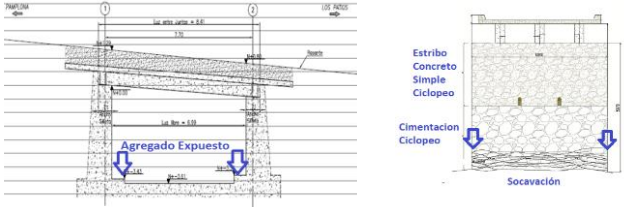
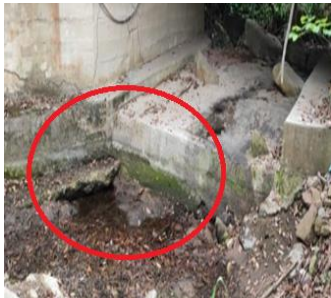
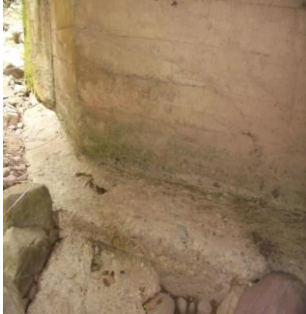
| CLASIFICACIÓN Y TIPIFICACIÓN DE LAS LESIONES | | | | | | | |
|---|---|---|---|---|---|---|---|
| | | | | Socavación local en el piso de concreto (solera) en la zona de encole aguas arriba. Se debe revisar el nivel de la solera en ciclopeo que se observa en un nivel mas alto, generando irregularidad en el comportamiento hidraulico que tuvo en su momento el curso del agua .Se recomienda realizar la verificación hidráulica teniendo en cuenta la batimetria actual del fondo del lecho y el Manual de Drenaje del Invias ; aunque actualmente no cursa lamina de agua, sino el efecto de la escorrentia que le llega por un costado lateral de la vía y se acumula en los puntos socavados existentes, acelerando el efecto de erosión. | | | |
| Vista Base Estribo Encole | | | | | | | |
| | | | | Vista Base Estribo Descole | | | |

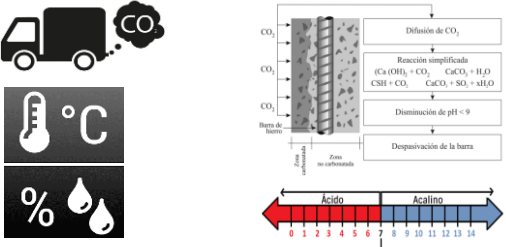
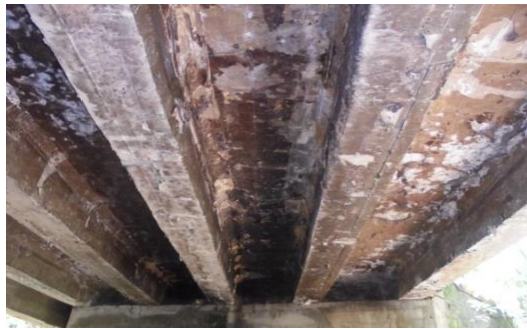
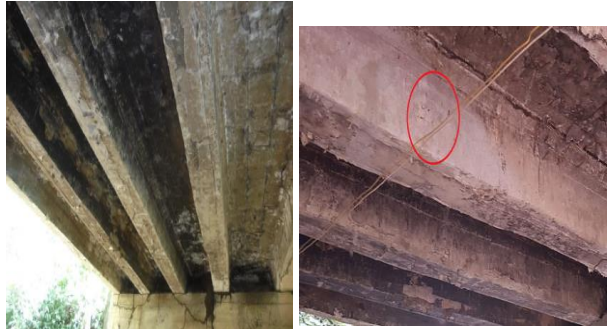
| CLASIFICACIÓN Y TIPIFICACIÓN DE LAS LESIONES | | | | | | | |
|---|---|---|---|---|---|---|---|
| | | | | Potencial Carbonatación en la parte Inferior de las Seis (6) Vigas, principalmente por agresión ambiental del dióxido de carbono CO2 de los vehículos que transitan por la parte superior y se deposita en la parte de abajo del puente e ingresa al concreto a través de sus poros, generando con la humedad y la porosidad del concreto el ataque por carbonatación. Esto a través de los años se puede acelerar en la profundidad del concreto. En este caso se observa fisuras muy puntuales y exposición de acero puntual en la Viga No 4 asociadas a este hecho. Es necesario confirmar con pruebas de Fenolftaleína para verificar el rango de alcalinidad PH del concreto que pueda tener y la profundidad de carbonatación. Así mismo como el fenómeno es una de las causas de la corrosión del acero de refuerzo es necesario verificar si hay potencial de corrosión. | | | |
| Vista Vigas Estribo Pamplona | | | | Vista Vigas Estribo Pamplona. | | | |

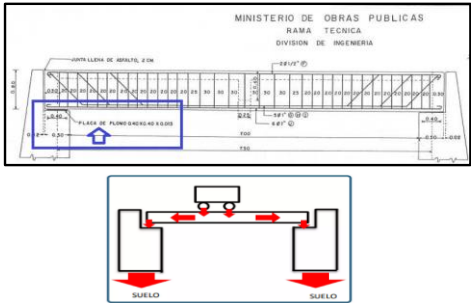
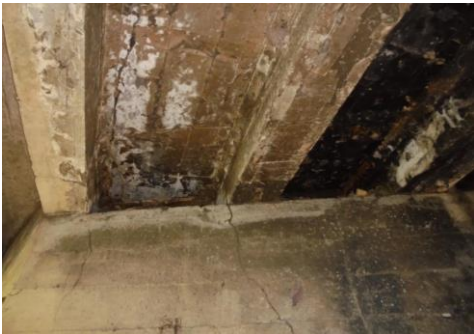
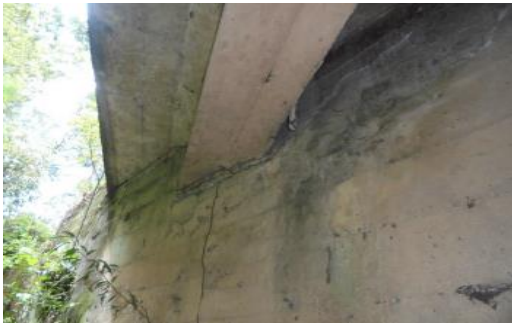
| CLASIFICACIÓN Y TIPIFICACIÓN DE LAS LESIONES | | | | | | | |
|---|--|---|--|---|---|---|--|
| | | | | Se concluye que los apoyos se encuentran deformados, o fueron cubiertos en posteriores reparaciones de la estructura, o no se instalaron; se observa la viga de ampliación apoyada sobre la aleta generando esfuerzos sobre ella. De acuerdo a cartilla MOPT en su aparte Puente de Vigas y Placas, por diseño para esta longitud se debió instalar unas placas de plomo en los apoyos. | | | |
| Vista Estribo Pamplona | | | | Vista viga de ampliación apoyada sobre la aleta Pamplona | | | |

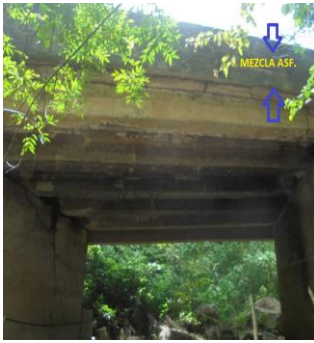
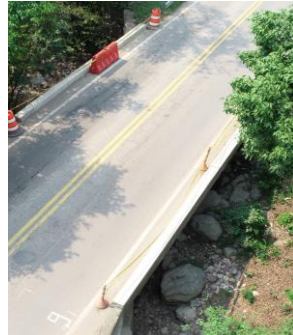
| CLASIFICACIÓN Y TIPIFICACIÓN DE LAS LESIONES | | | | | | | |
|---|---|---|---|---|---|---|---|
| <div><div><p>Vista Costado Izquierdo. Se observa la altura que tiene el lleno</p></div><div><p>Se debe revisar por un especialista estructural. Se estima la altura que tiene el lleno adicional encima de la losa superior.</p></div></div> | | | | | | | |
