**DECANATURA DE DIVISIÓN ABIERTA Y A DISTANCIA
ESPECIALIZACIÓN EN PATOLOGÍA DE LA CONSTRUCCIÓN
ESTUDIO PATOLOGICO EN PLATAFORMA DE PARQUEADEROS CONJUNTO
MALAGA CASTILLA RESERVADO – BOGOTA D.C.**

**ING. DAVID FELIPE GÓMEZ ARIZA
ING. JENNIFER PAOLA LÓPEZ VACA**

2022

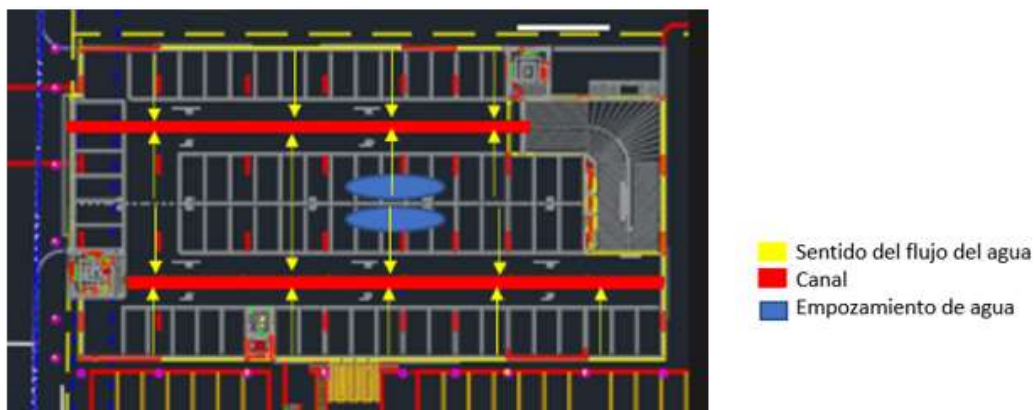
Plano con el empozamiento del agua evidenciado en la inspección visual

Nota: En la imagen en azul se ilustran los apozamientos observados en la inspección visual, a pesar de contar con un diseño de aguas ilustrado con flechas color amarillo, las cuales indican el sentido del agua. debe estar hacia las canales marcadas en color rojo.

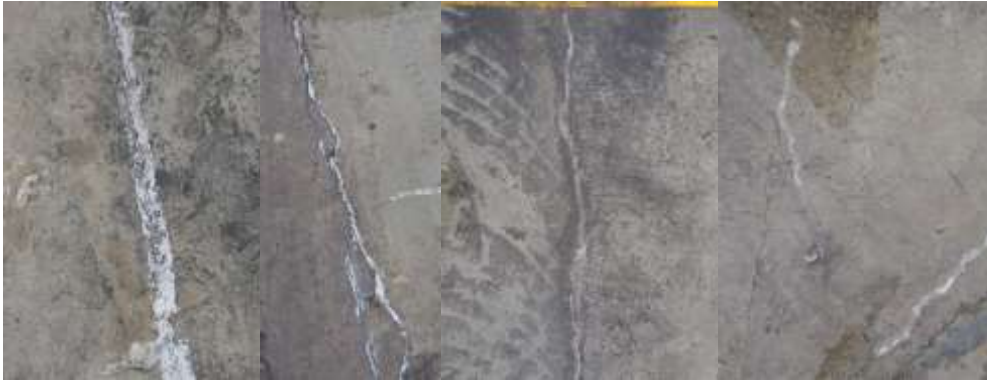
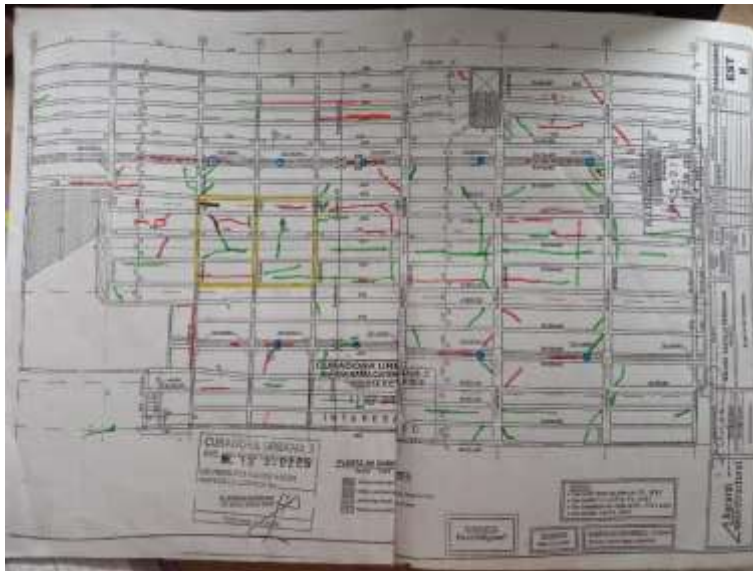
- Cargas dinámicas originadas por el paso de los vehículos sobre la plataforma de parqueaderos.
- Errores en el proceso constructivo como fisuras producidas por asentamiento plástico del concreto en la fase de construcción, un curado deficiente del concreto durante su ejecución y una ubicación incorrecta del acero de refuerzo en la losa de entrepiso.

Fotografías de fisuras presentes en cubierta y levantamiento de las mismas.

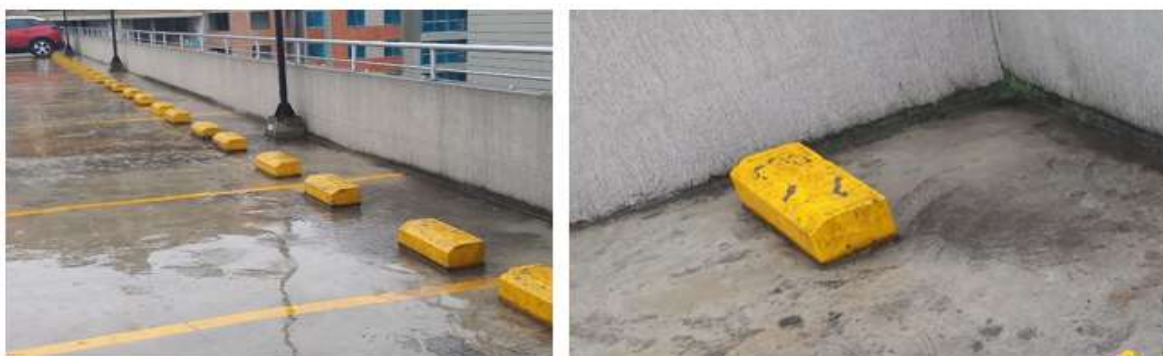
Lesión N5 presencia de musgo.

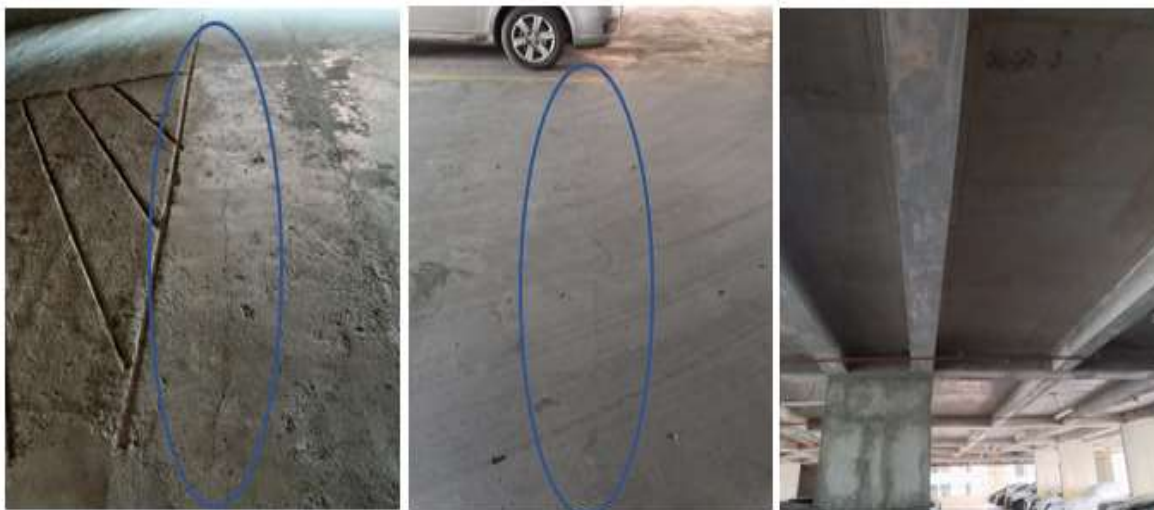
Para las fisuras en los paños de losa que no se conectan con la rampa se identifica una posible fisuración de tipo contracción plástica, posiblemente por un curado deficiente, un secado rápido de la superficie del concreto por el no uso de barreras de viento, etc.

Fotografía de las fisuras presentes en las placas de entepiso

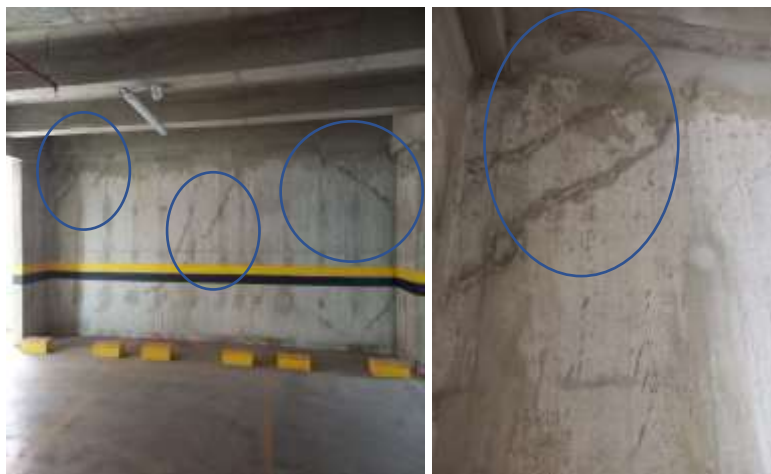
Fotografía de fisuras presentes en muro de carga del piso 5

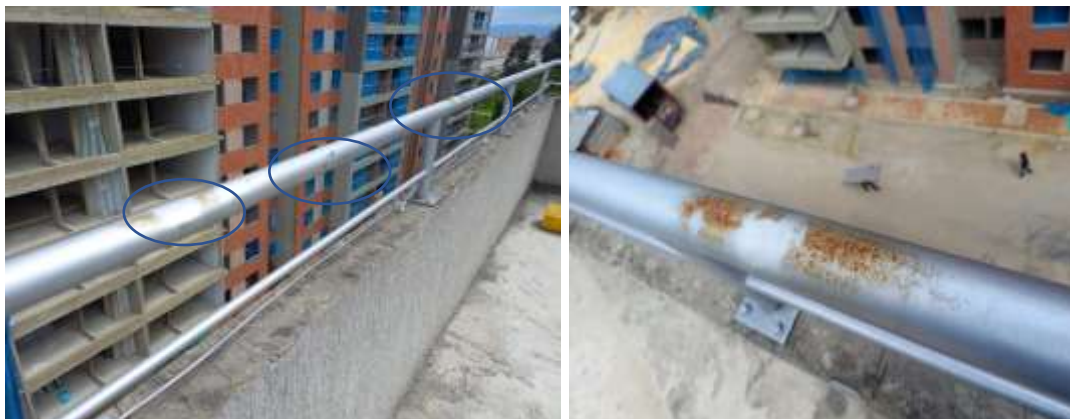
Fotografía de oxidación en baranda de cubierta

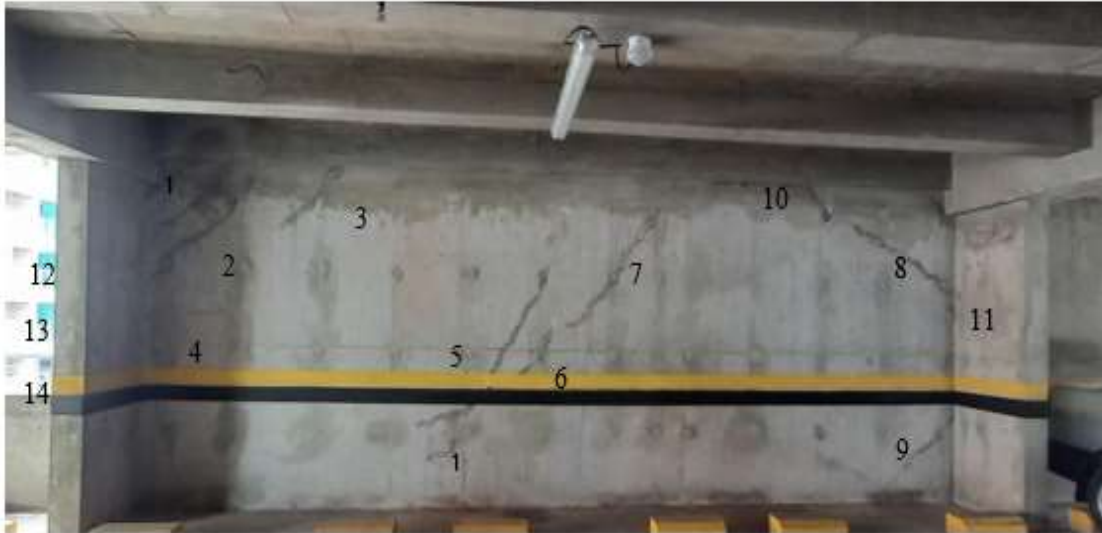
Fotografía de las fisuras existentes en el Muro Piso 5

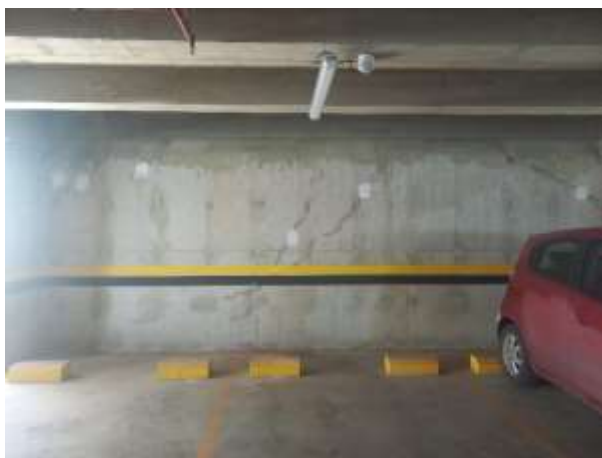
Testigos realizados en las fisuras del muro de Piso 5

Testigos realizados mediante la aplicación de yeso sobre el muro de parqueaderos realizado el 23 de septiembre del 2022.

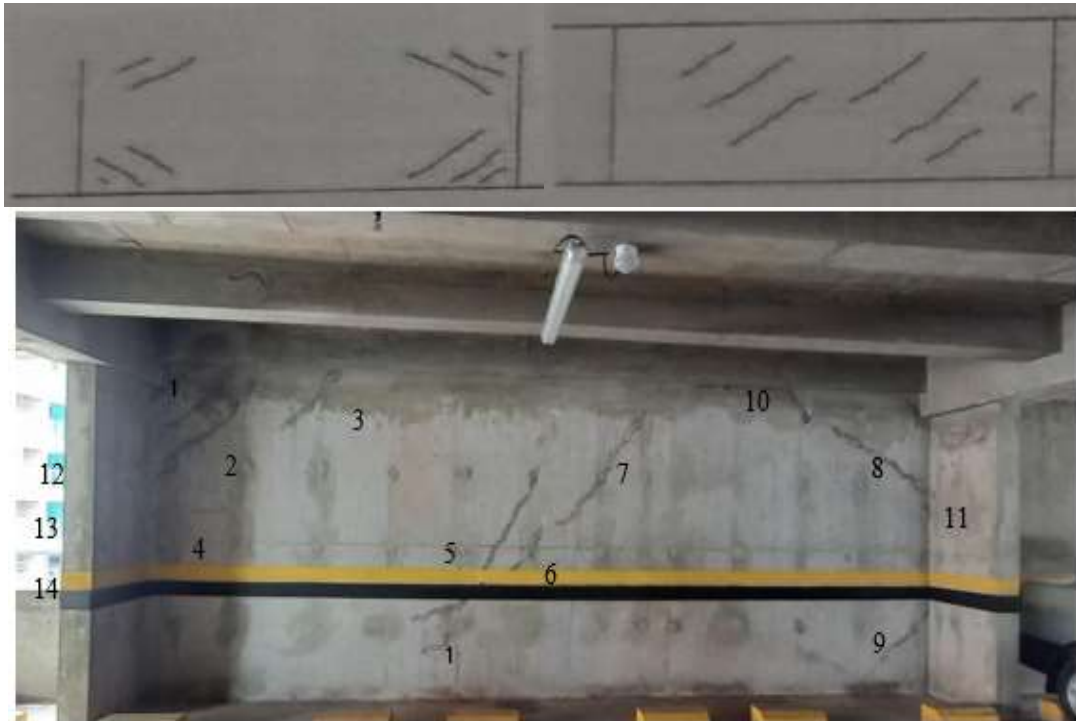
Comparación de las fisuras del paciente contra las fisuras por retracción plástica.

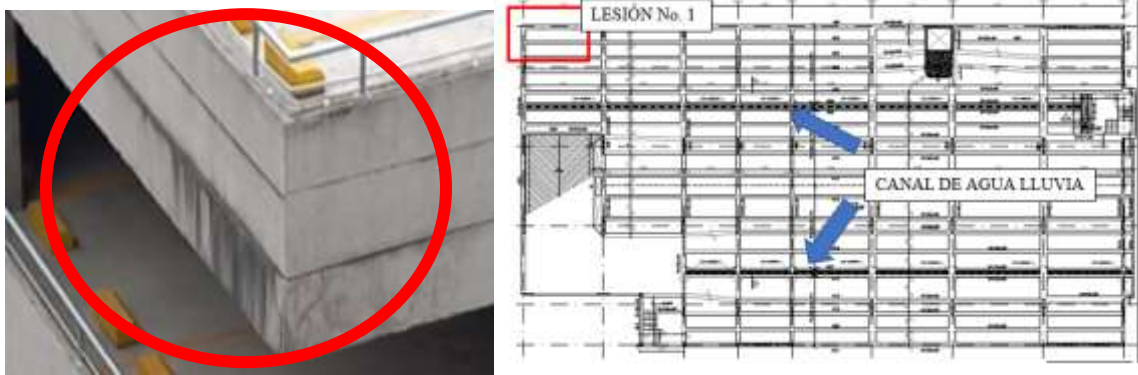
Fisura en unión muro placa lesión 1

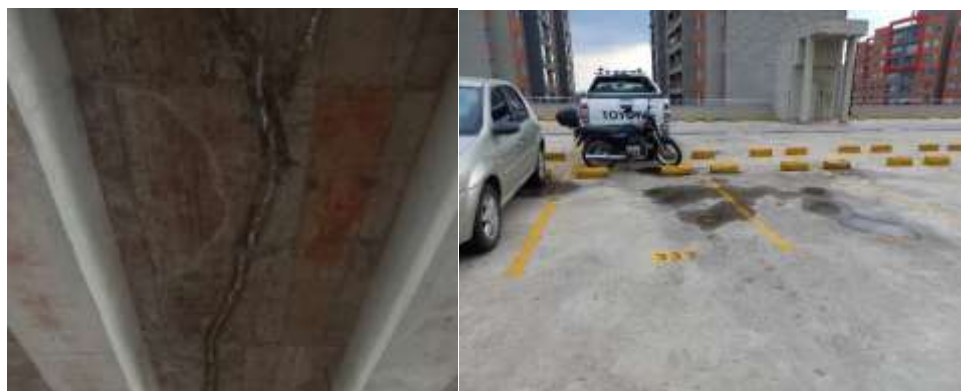
Fotografía de la junta de dilatación conformada y placa con empozamiento de agua

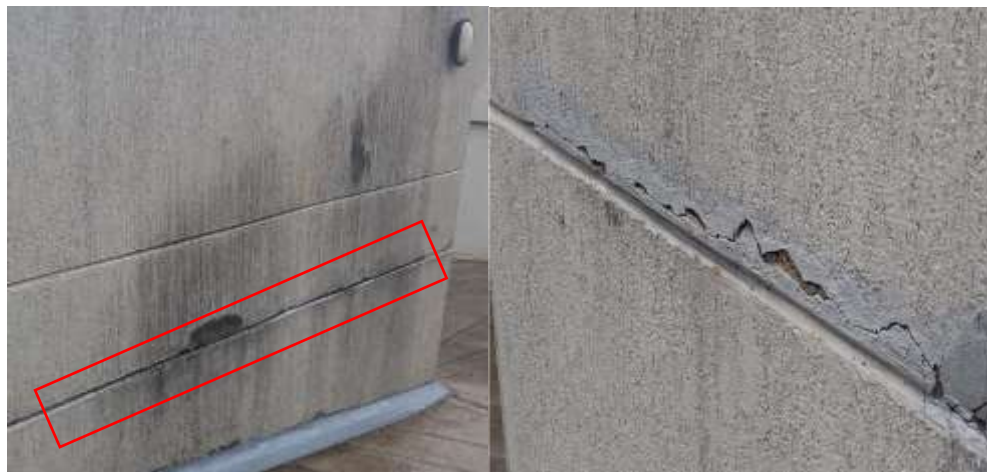
Ensuciamiento de la fachada

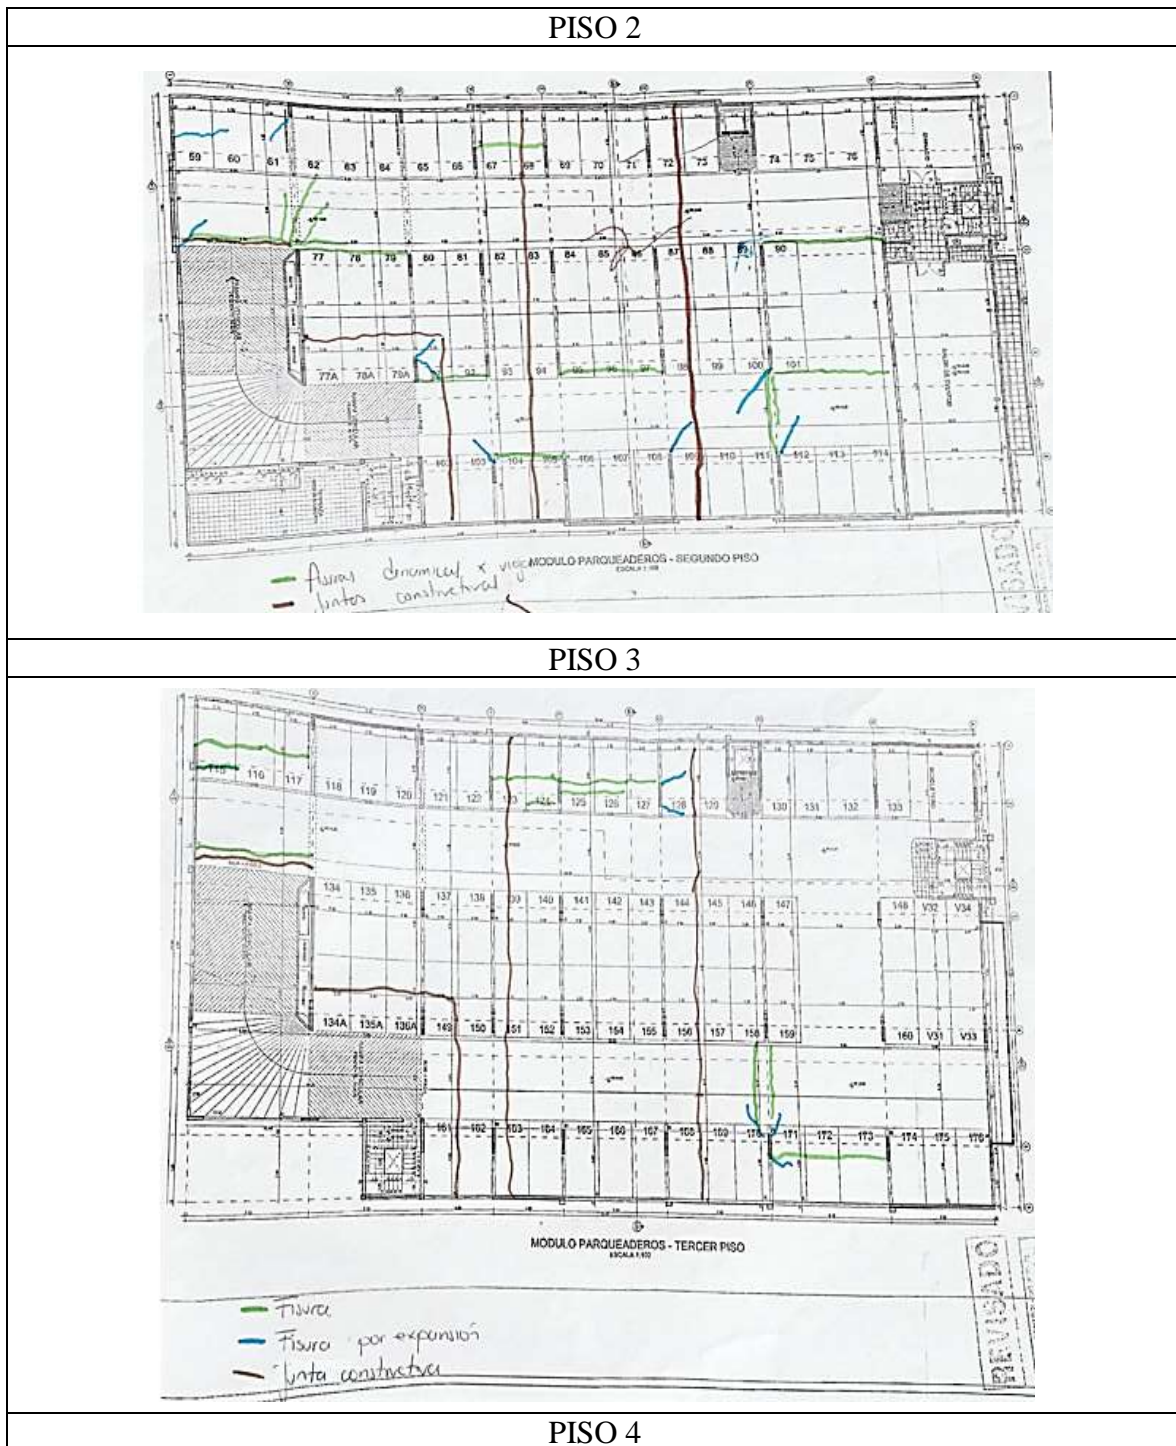
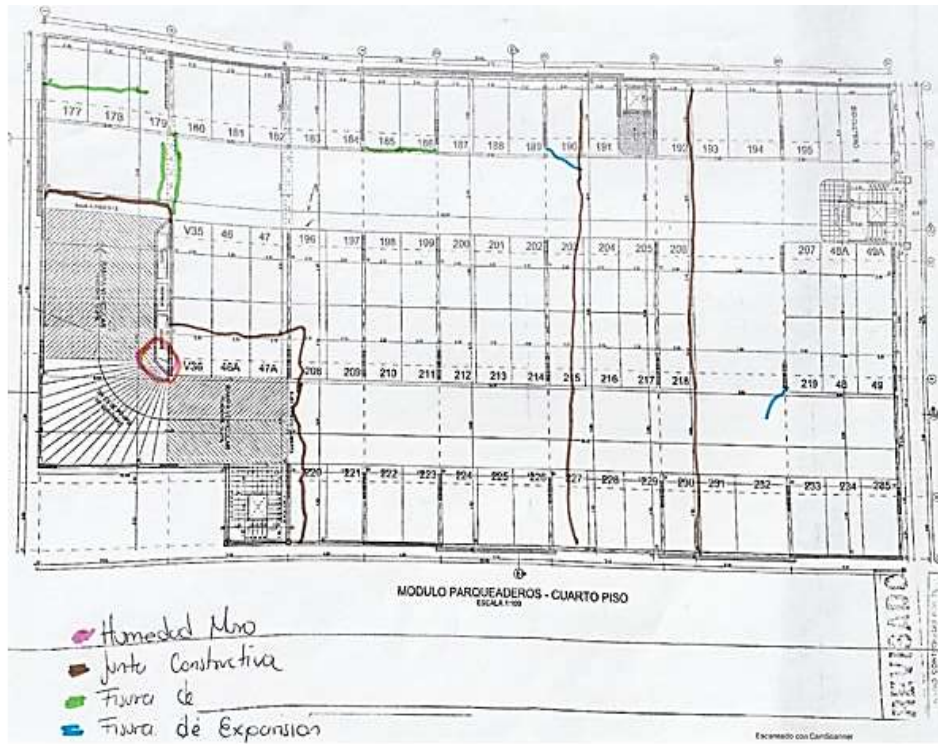
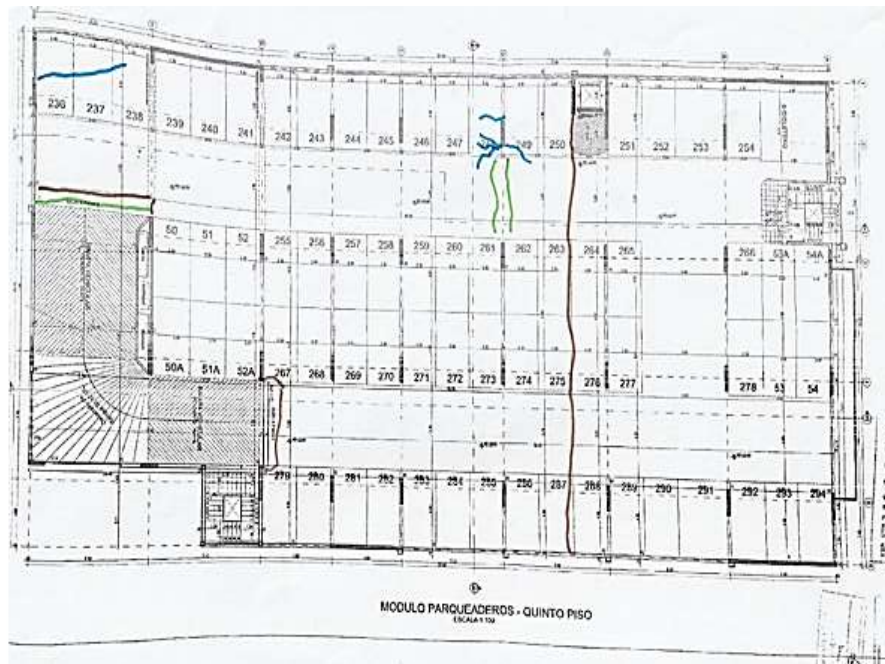
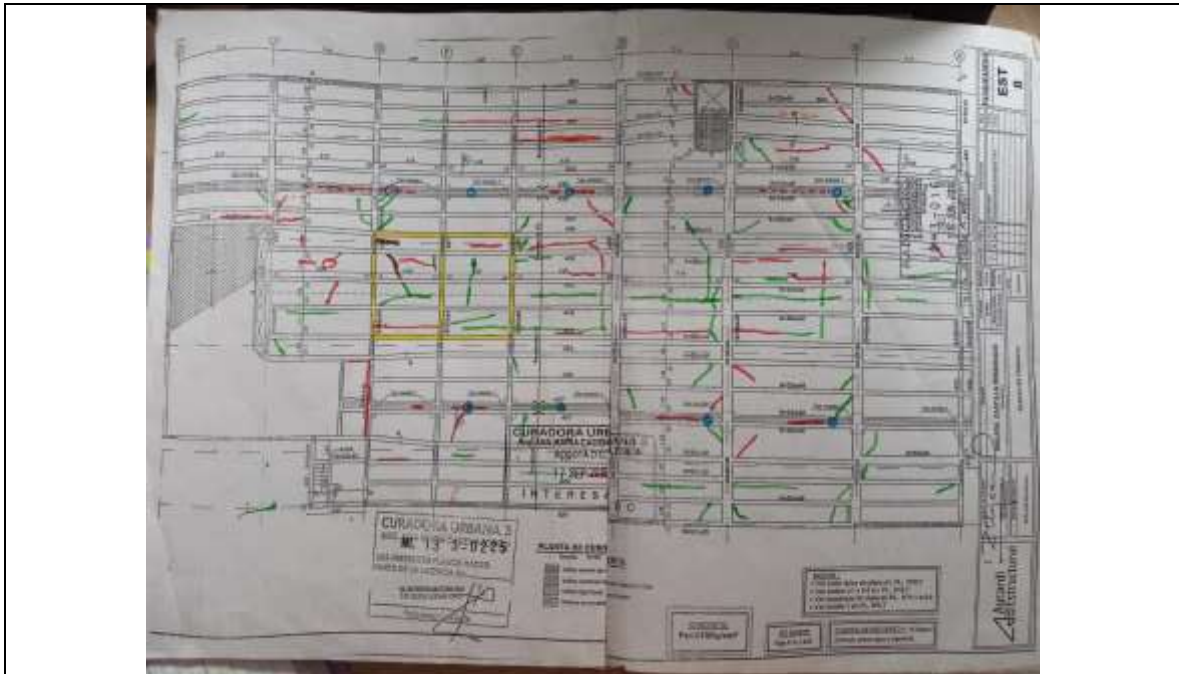
Plano levantamiento de fisuras en las placas del edificio.

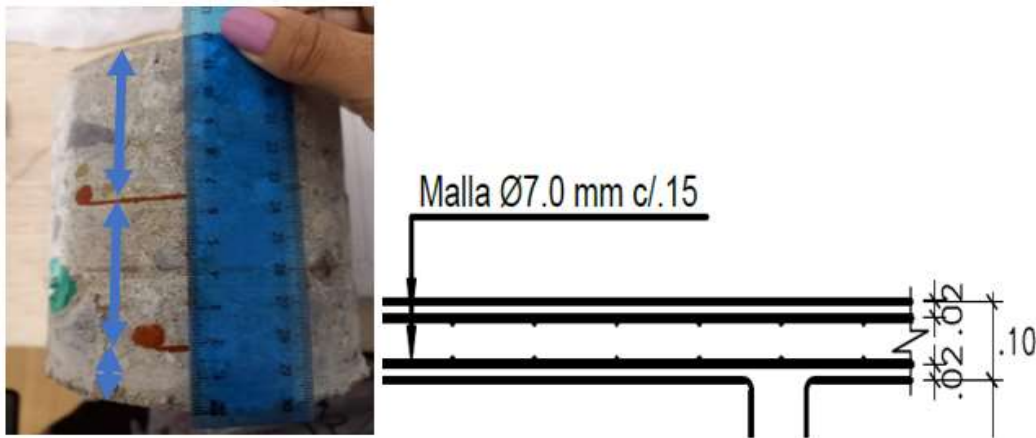
Ubicación errónea del acero de refuerzo en la placa de cubierta.

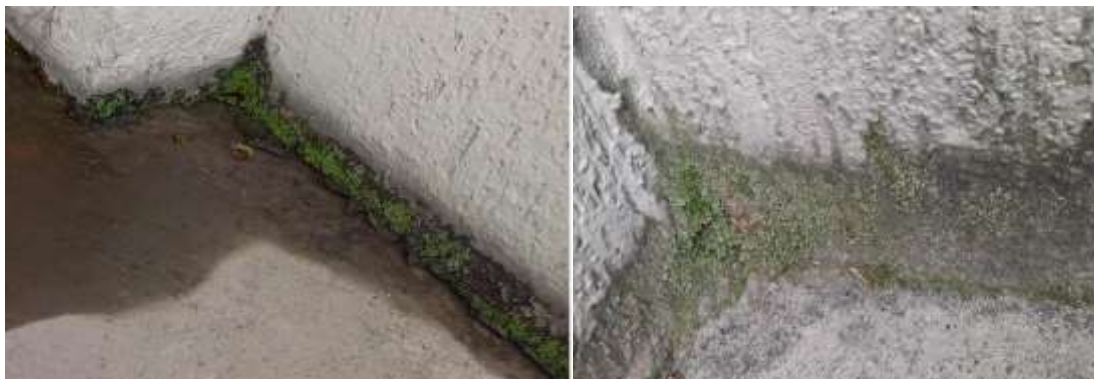
Fotografía de muro con musgo

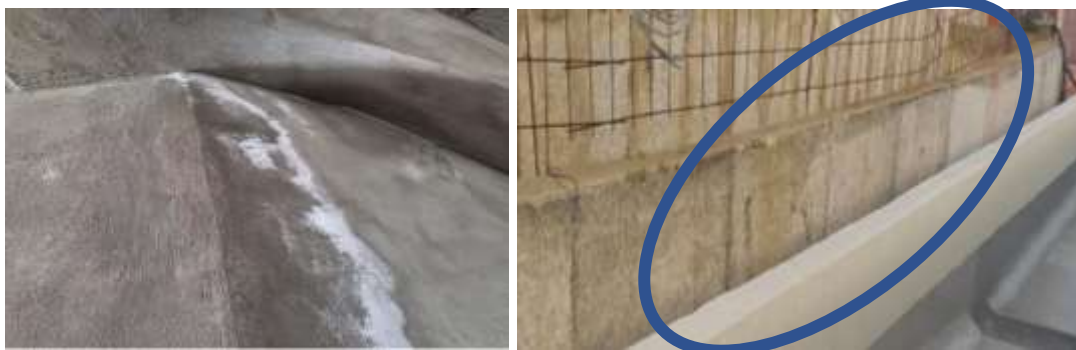
Fotografía de muro con humedad y eflorescencia.

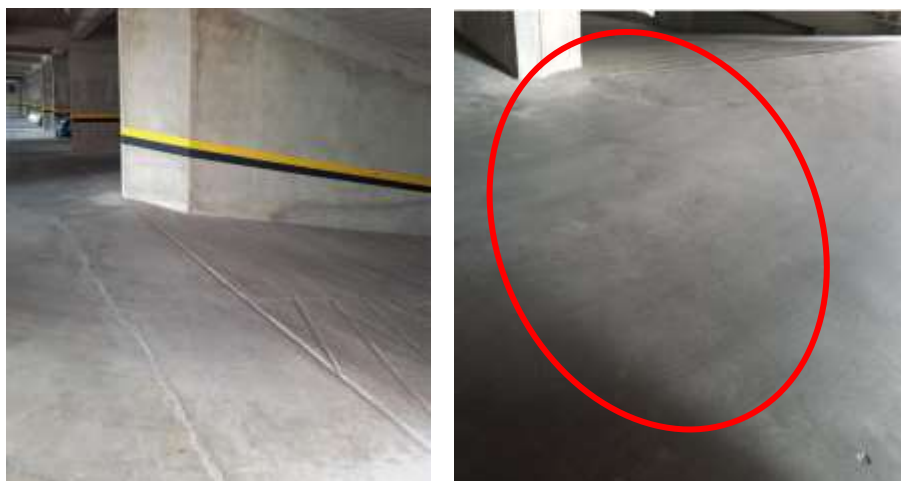
Fotografía de fisuramiento de rampa vehicular

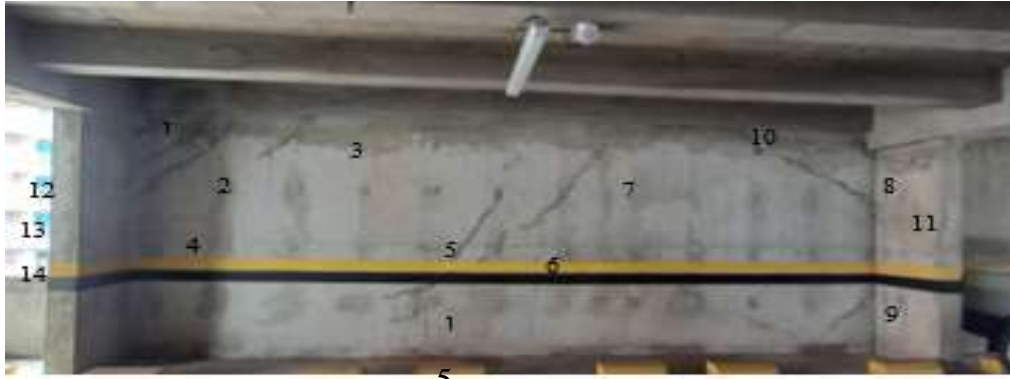
Levantamiento de fisuras presentes en el muro pantalla del piso 5

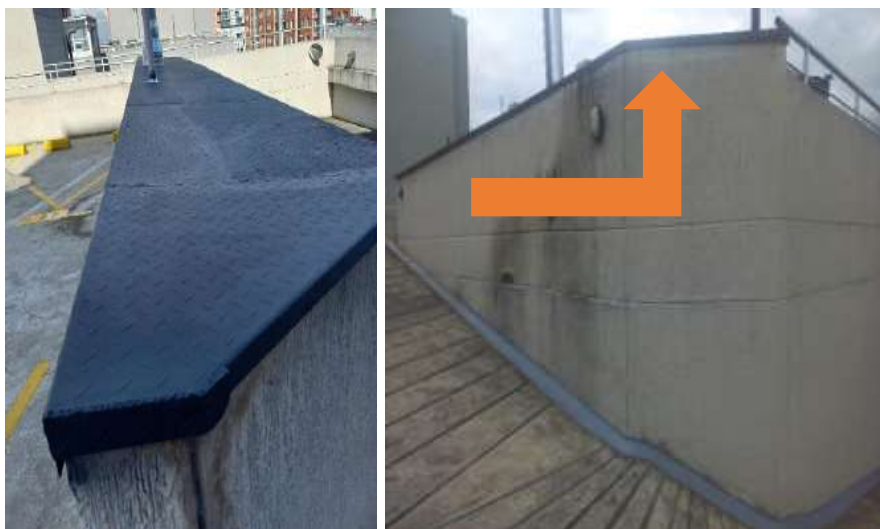
Fotografía de lesión después de la intervención por temas filtración de agua.

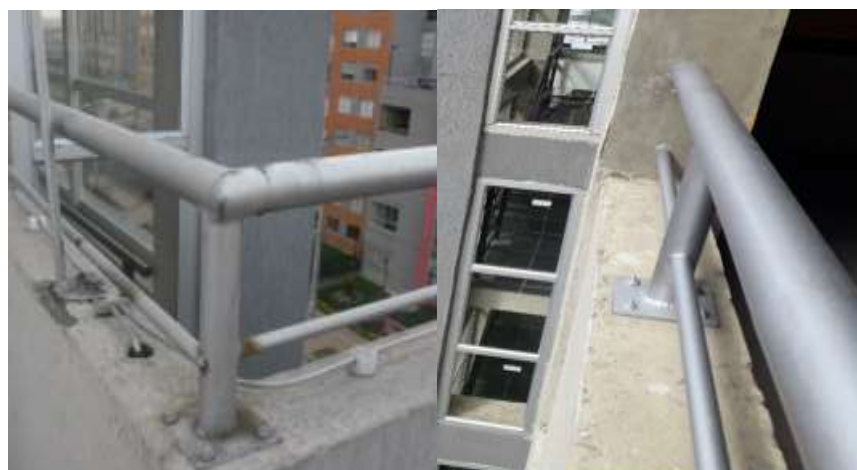
Foto de la intervención antes y después.

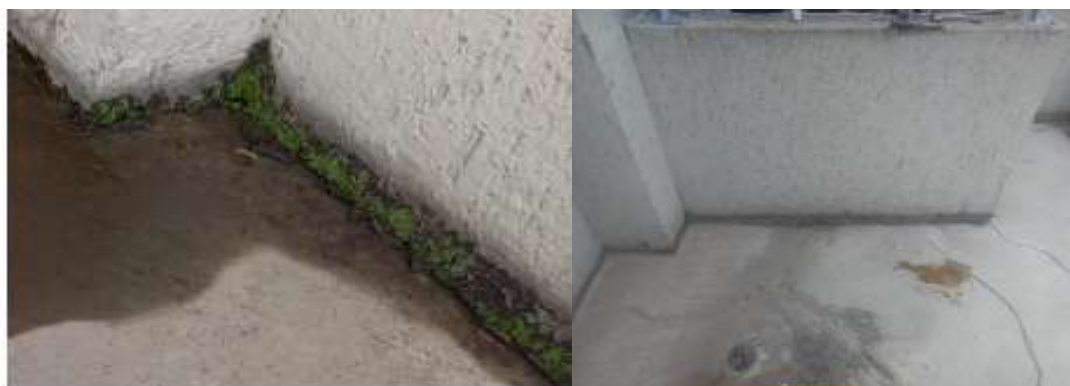
Fotografía de lesión antes y después de la intervención por temas de musgo.
