PASANTÍA REALIZADA EN LA SECRETARIA DE INFRAESTRUCTURA DE LA  
ALCADIA MAYOR DE TUNJA

PASANTÍA REALIZADA EN LA SECRETARIA DE INFRAESTRUCTURA DE LA  
ALCADIA MAYOR DE TUNJA-BOYACÁ

Pasantía para obtener el título de Ingeniero Civil

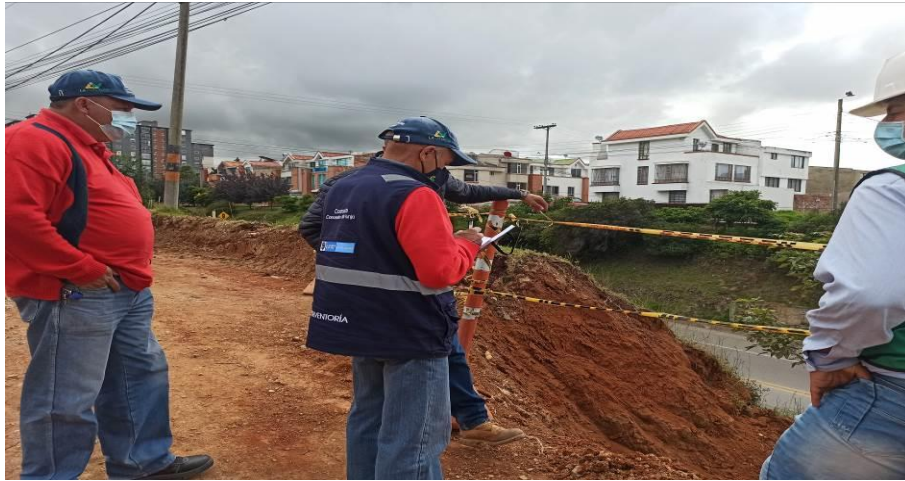
Figura 6. Socavación

En el Título B del RAS [19] explican que la socavación es una perturbación y afectación de una zona (canal, río, estructura) por efecto del paso de agua a grandes velocidades. Como se observa en la figura 6, se presenta sobre la

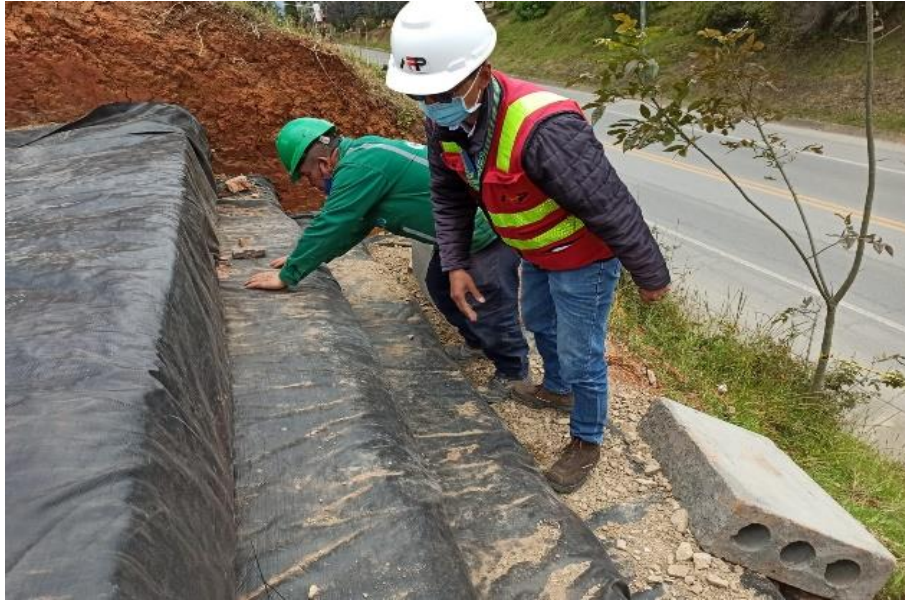
Figura 14. Revisión de capas del muro en tierra armada

Después de tener listas varias actividades, se continuo con el muro en tierra armada que se encontraba en la abscisa K0+105, donde se mencionaba que se presentaba un fenómeno de socavación, se procedió con la ayuda de maquinaria retirar el material que de manera manual iba saliendo de la perfilación que se realizó en la zona para así poder cumplir con el diseño que se planteó, a su vez para ir descargando con el fin de elaborar cada una de las capas con afirmado y subbase. También un geotextil tejido para dar una mejor firmeza a cada una de las capas.

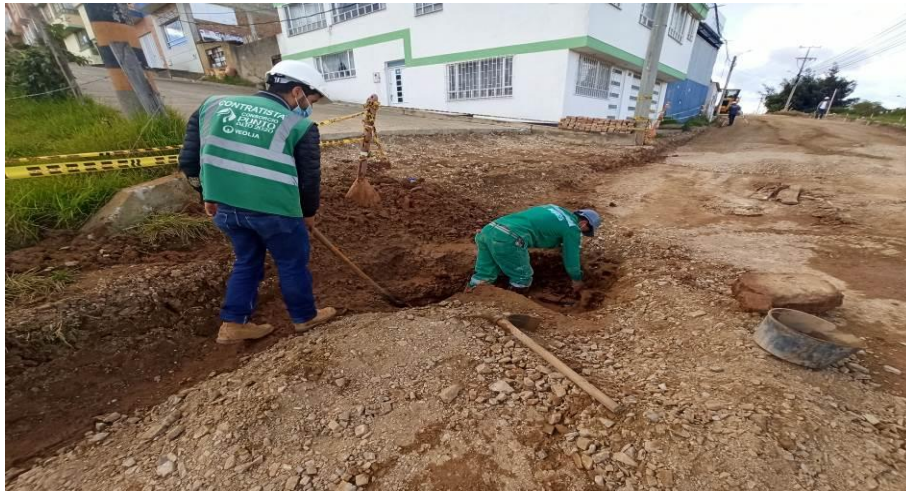
Figura 16. Apique para encontrar daño en la red

Se presentó un daño en la red de acueducto ocasionado por la retroexcavadora, entonces se realizó un apique para encontrar el punto exacto como se muestra en la figura 16. Después de encontrado el lugar se observó que fue una unión T, se procedió a llamar inmediatamente a la empresa prestadora del servicio de la ciudad “Veolia” para que se hiciera cargo.

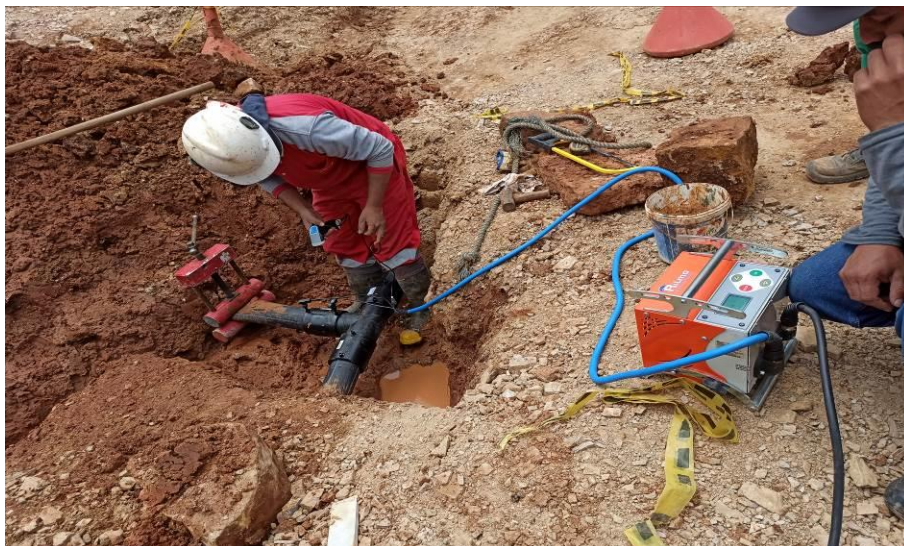
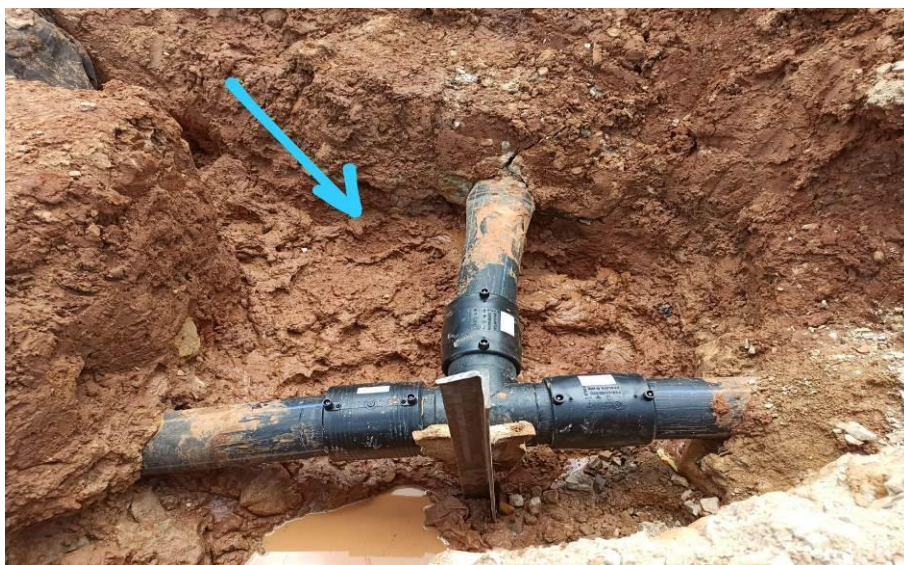
Al siguiente día llegó una cuadrilla de Veolia, empezaron hacer el arreglo en la unión donde se había presentado el daño como se observa en la figura 18 y 19, el cual fue sobre la abscisa K0+145 en el carril izquierdo de la vía, realizando el cambio para poder continuar con las actividades en esa parte del tramo.

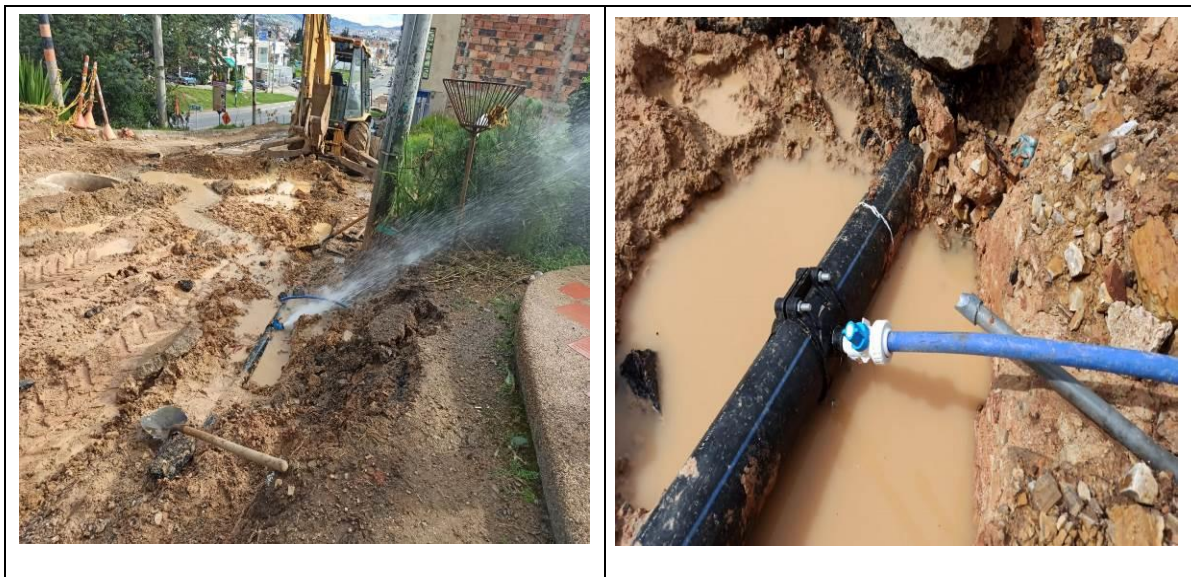
Figura 20. Arreglo collarín red de acueducto

Se presenta un daño en un collarín sobre la abscisa K0+005, ocasionado por la retroexcavadora mientras se hacía limpieza en ese sector del tramo, donde el personal de obra procedió a colocar un tapón para evitar que se siguiera saliendo el agua por la fuga que se presentó.

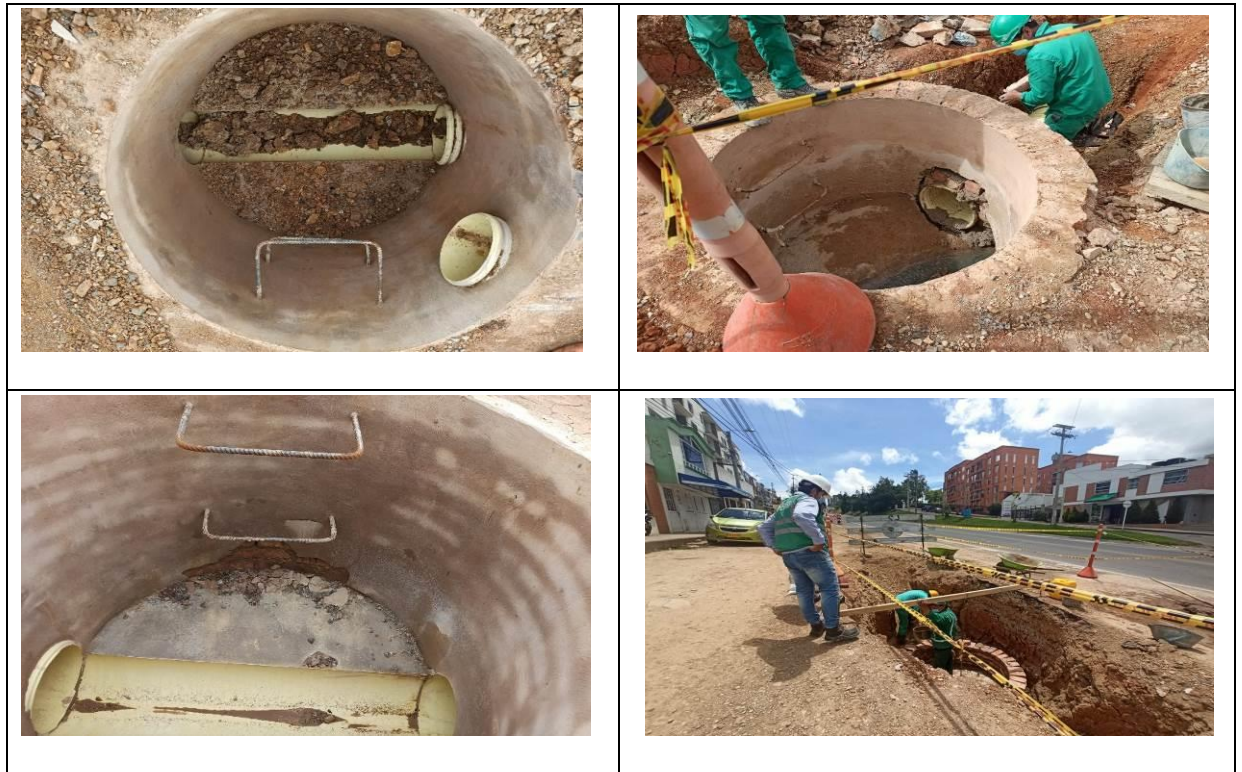
Figura 21. Arreglos y nivelación de pozo

En los pozos también se tiene que garantizar el buen sellado con pañete para evitar la infiltración de agua en el terreno, a su vez la correcta aplicación permite que se cuide la red que pasa; la buena nivelación influye de manera que al colocar las tapas de cada uno queda con el nivel de la rasante, evitando baches por estas.

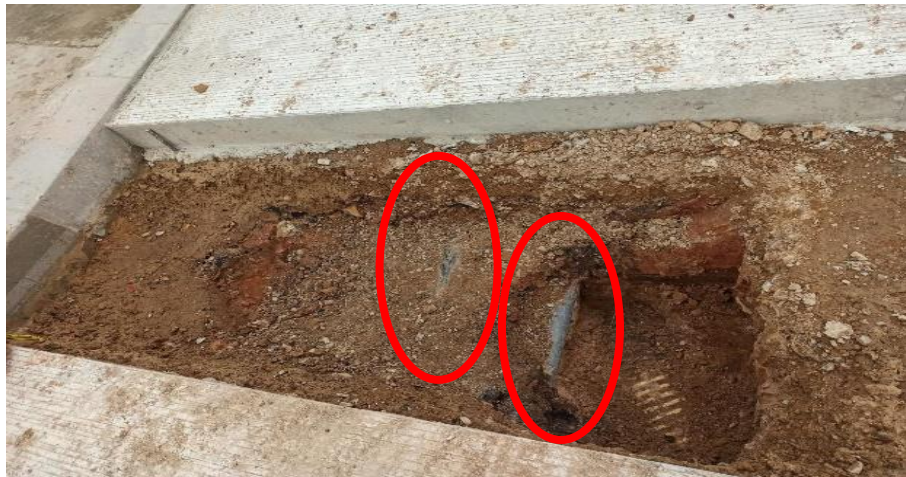
Figura 27. Sumidero transversal ABS (K0+045)

El sumidero transversal que se encontraba en la abscisa K0+045, surgió un inconveniente dado que se presentaba la red de agua potable, como se muestra en la figura 27 había dos tubos obstruyendo en el diseño.

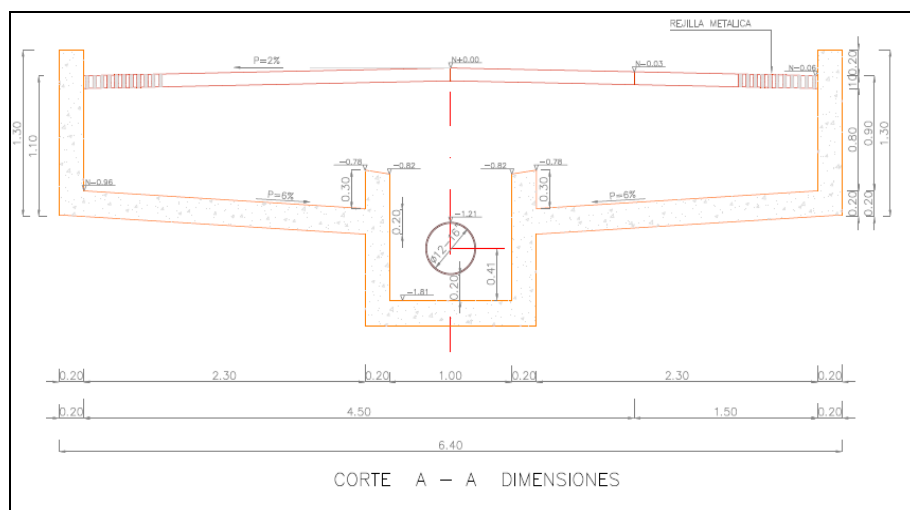
Figura 28. Corte A-A Sumidero Transversal

En la figura 28 se muestra el corte encontrándose en que parte afectaría a lo planteado, lo cual se le comento al residente de obra, para dar una propuesta de un nuevo diseño para el sumidero transversal y llegar a un acuerdo de este. Ver Anexo D para ver mas detalles, sobre el diseño de cada uno de los sumideros.

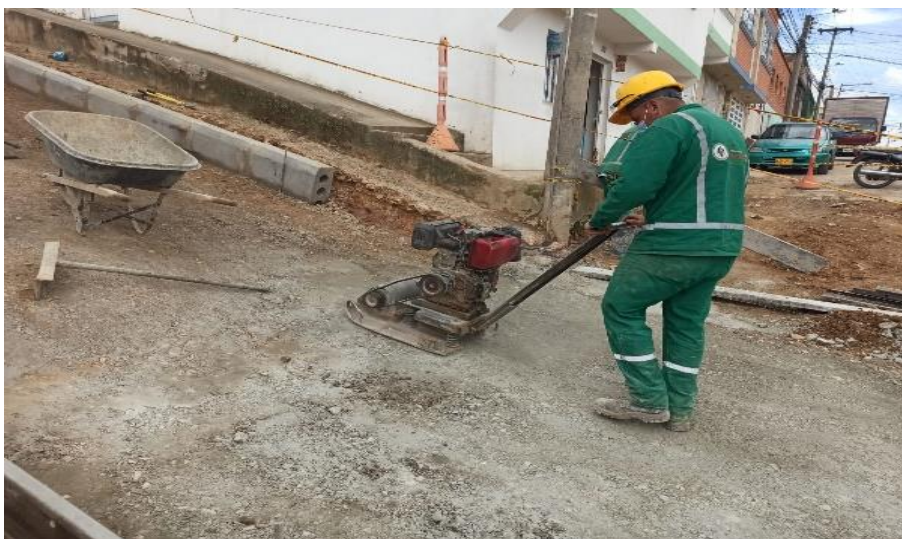
Figura 49. Mejoramiento de subbase

Se realizó un mejoramiento en el carril izquierdo a la subbase con cemento, debido a que se presentaba muy seguido la segregación y sobre todo el levantamiento del material en el punto del tramo porque se tenía el respectivo cuidado por las lluvias, como se muestra en la figura 49.
