FORMATO ESTRUCTURA
CURSO OPCIÓN DE GRADO
Especialización Patología de la Construcción

Estudio Patológico para Intervención Muros pantallas Intercambiador vial Calle 72

Universidad Santo Tomás

Especialización en Patología de la Construcción

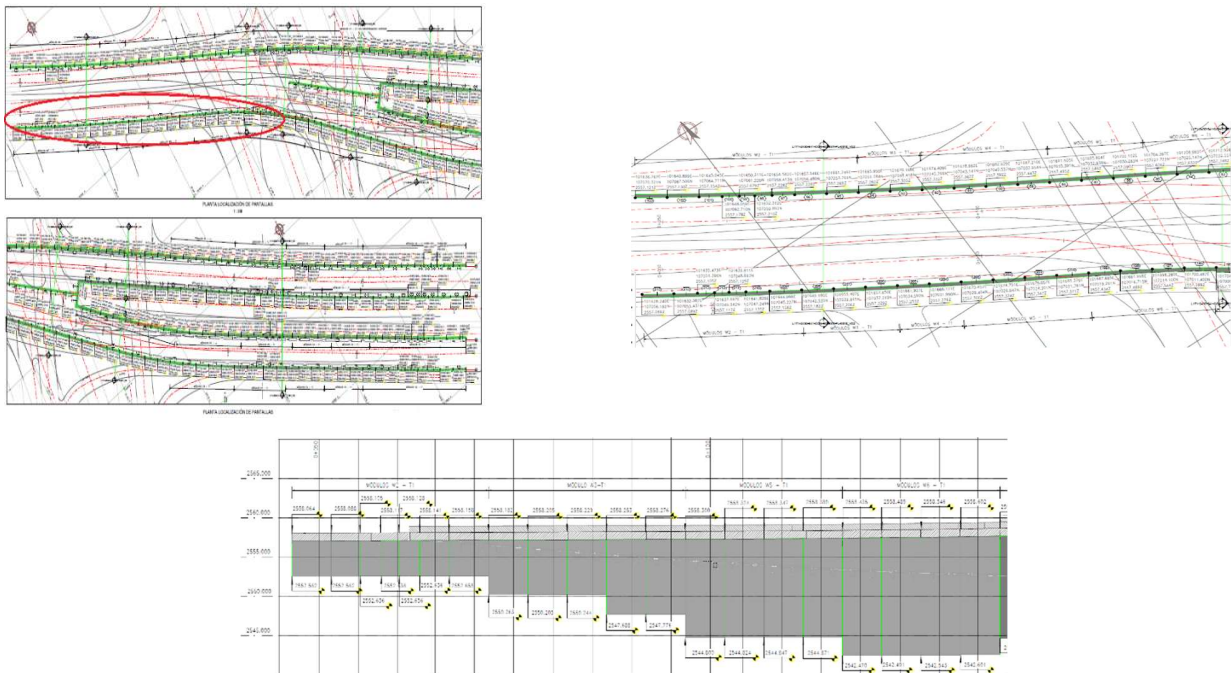
Figura 8

Planos planta y corte pantallas en estudio

Como se puede observar el estudio se centra en 20 módulos de pantalla entre los cuales se definen 19 juntas constructivas de las cuales 6 juntas constructivas no se excavan luego las vigas y placa quedan a nivel superior de estos módulos pantalla, estos son 215,214,213,212,211,210 y 209 en este último solo la junta occidental la oriental si se puede ver en la excavación de las vigas y placa puntal inferior. Los módulos de pantalla fluctúan en unas profundidades así: Módulos W2-T1= 5,5 mts, W3-T1= 7,91 mts, W4-T1=10,60 mts, W5-T1= 13,50 mts, W6-
