CASA MERCADO  
HERNANDEZ  
BARRANQUILLA

INVENTARIO DE  
LESIONES

CLAUDIA MILENA CANTILLO BARRIOS  
MATRICULA: A42862012-1140826794 CPNAPA

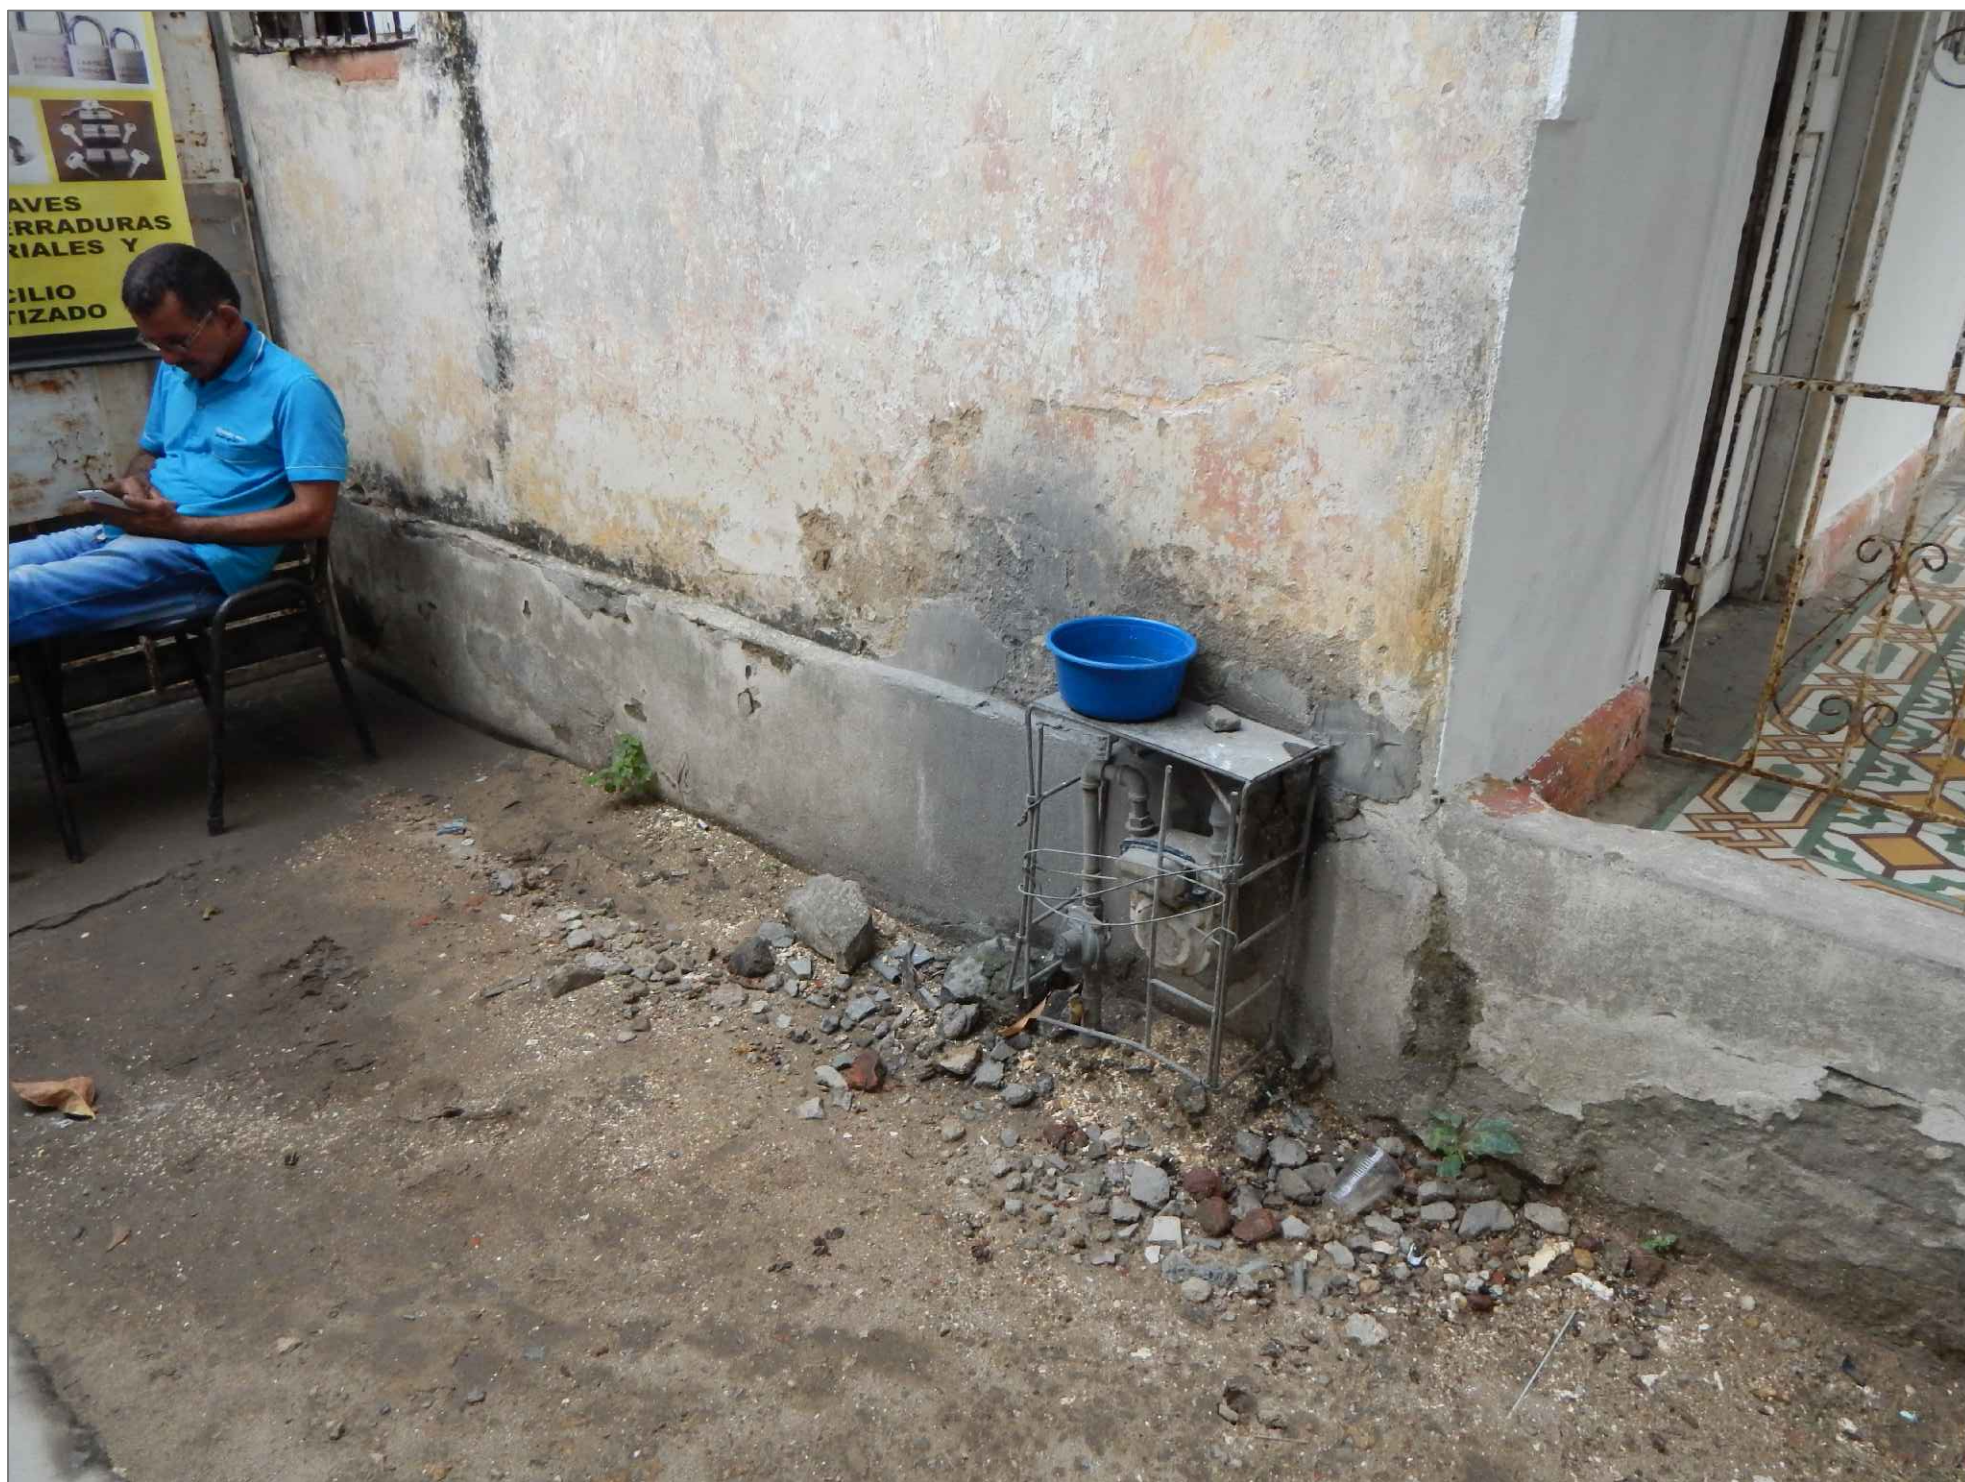
IMAGEN N° 7: HUMEDAD ASCENDENTE EN MUROS DE FACHADA

| INVENTARIO DE LESIONES DE ESPACIO 1: ACCESO DEL INMUEBLE | | | |
|---|---|---|---|
| PISOS CON RECUBRIMIENTO PARCIAL EN PLANTILLA DE CONCRETO, SE EVIDENCIAN ROTURAS Y FRACTURAS EN BORDILLO. A NIVEL DE PLANTILLA SE OBSERVA GRANITO LAVADO, HUMEDAD Y ENSUCIAMIENTO GENERALIZADO. | LOS MUROS DE ESTE ESPACIO CORRESPONDEN A LOS MUROS EXTERIORES DEL INMUEBLE, PRESENTAN HUMEDADES ASCENDENTES, HUMEDAD LATERAL, ENSUCIAMIENTO, HONGOS, Y DESPRENDIMIENTO DE RECUBRIMIENTO A NIVEL DE PINTURA Y PAÑETE. | EL ESPACIO NO PRESENTA NINGÚN TIPO DE CUBIERTA. | EL ESPACIO NO PRESENTA CARPINTERIA EN MADERA NI CARPINTERIA METÁLICA. |

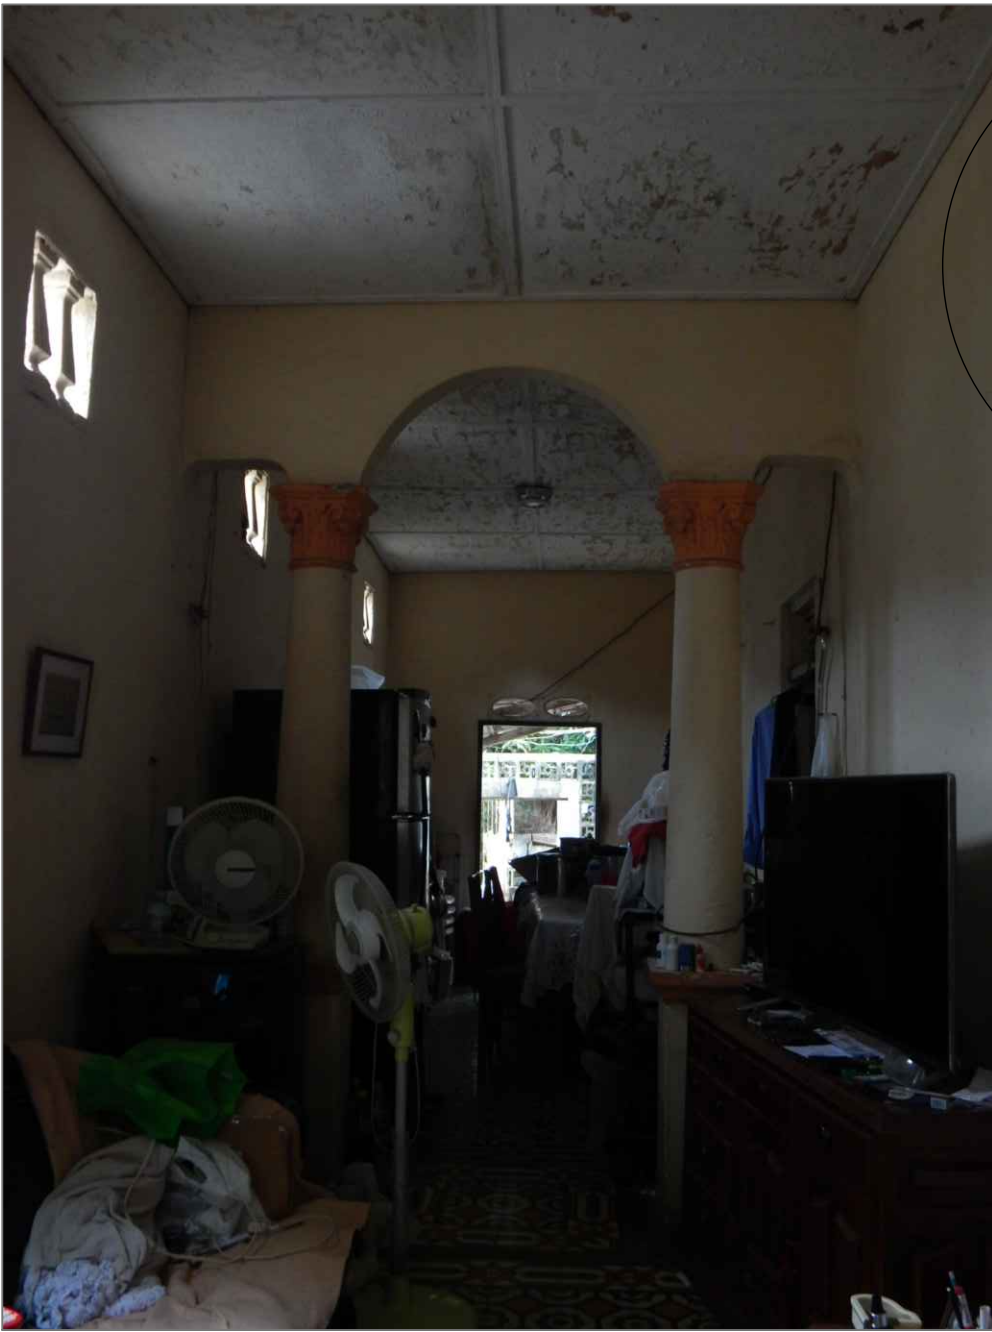
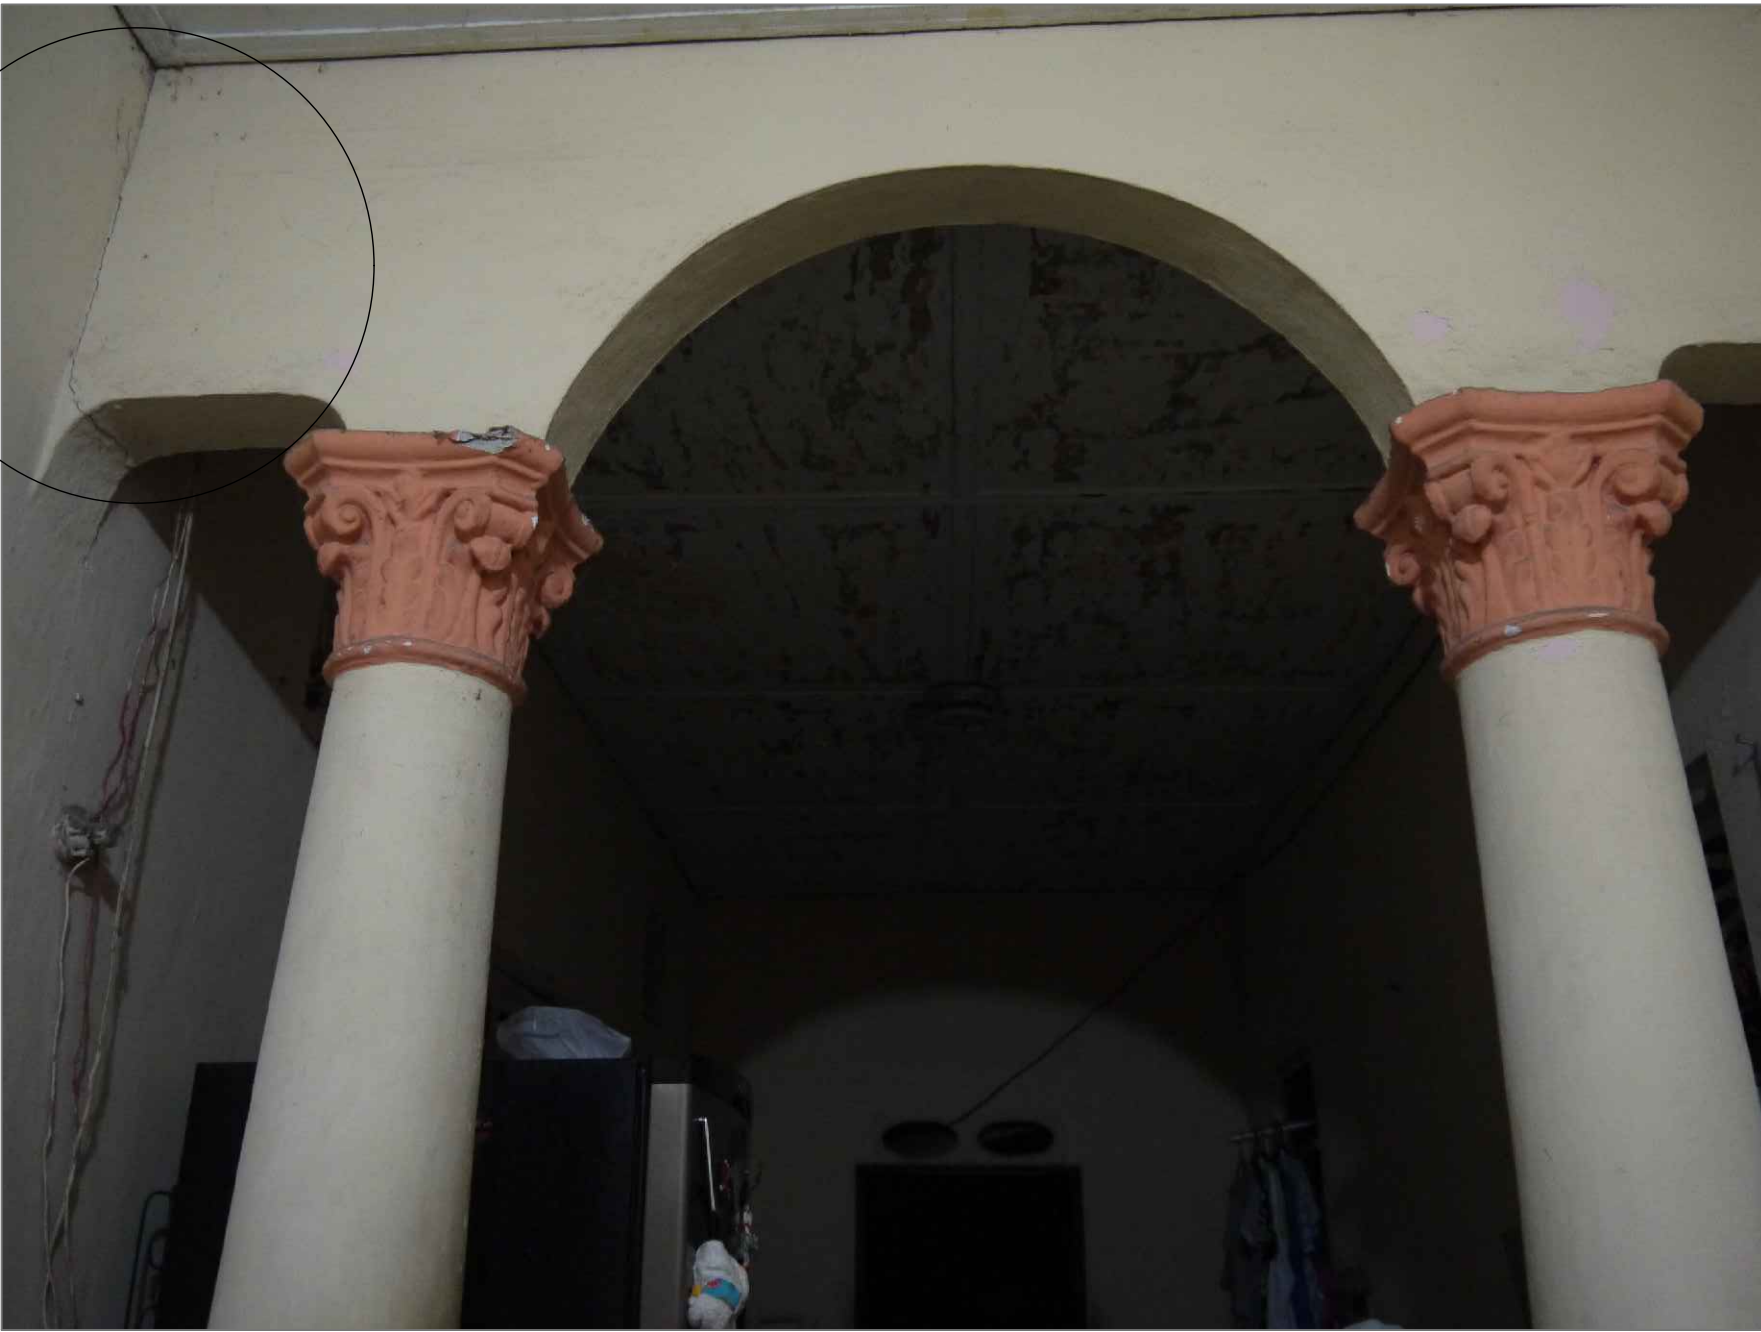
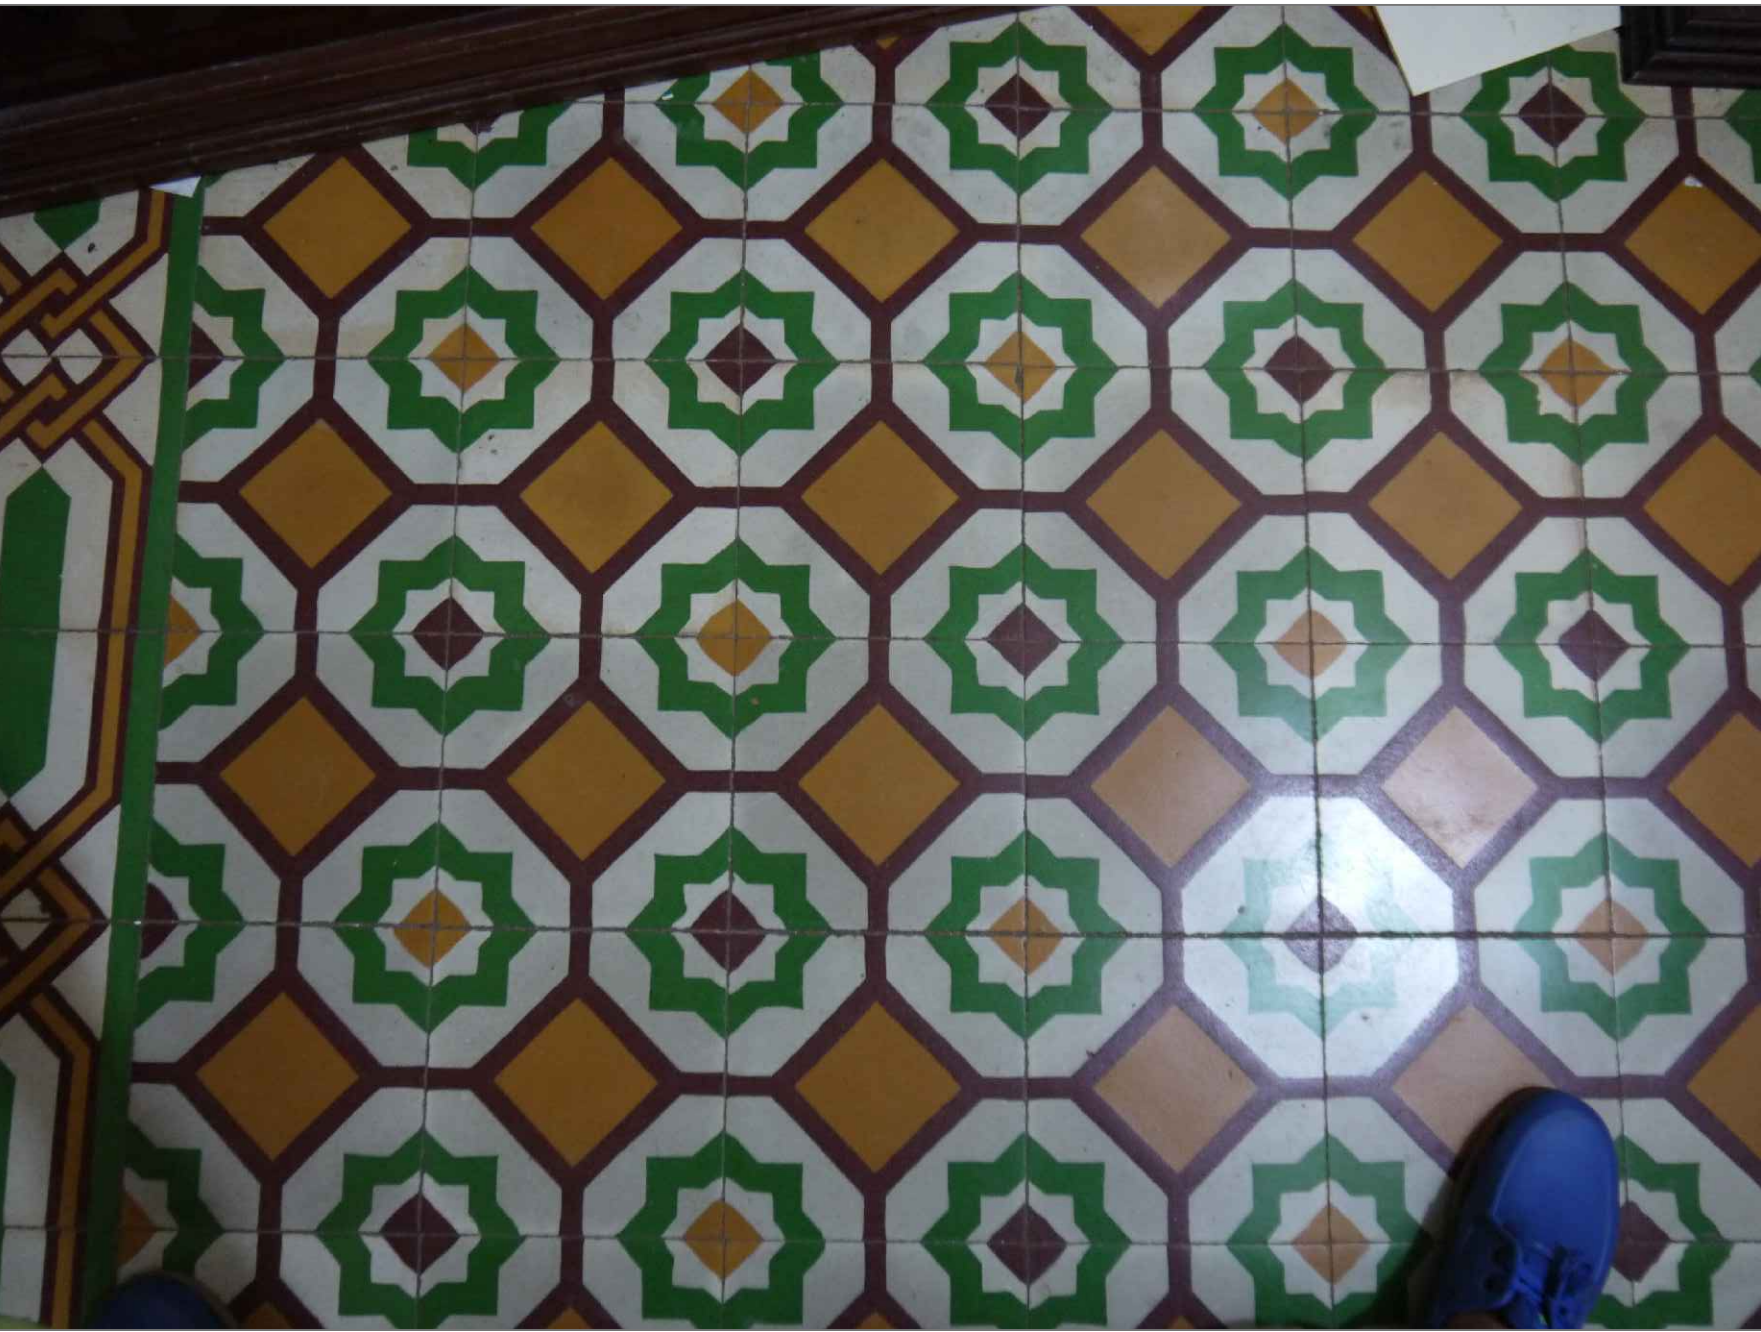
IMÁGENES 4, 5 Y 6: ESTADO GENERAL DEL ESPACIO, CON ROTURA EN CAPITULES DE COLUMNAS, GRIETA VERTICAL POR FALLA DE TRASLAPO EN UNIÓN DE MURO PERIMETRAL CON ARCO REBAJADO Y BUEN ESTADO DE RECUBRIMIENTO DE PISO.

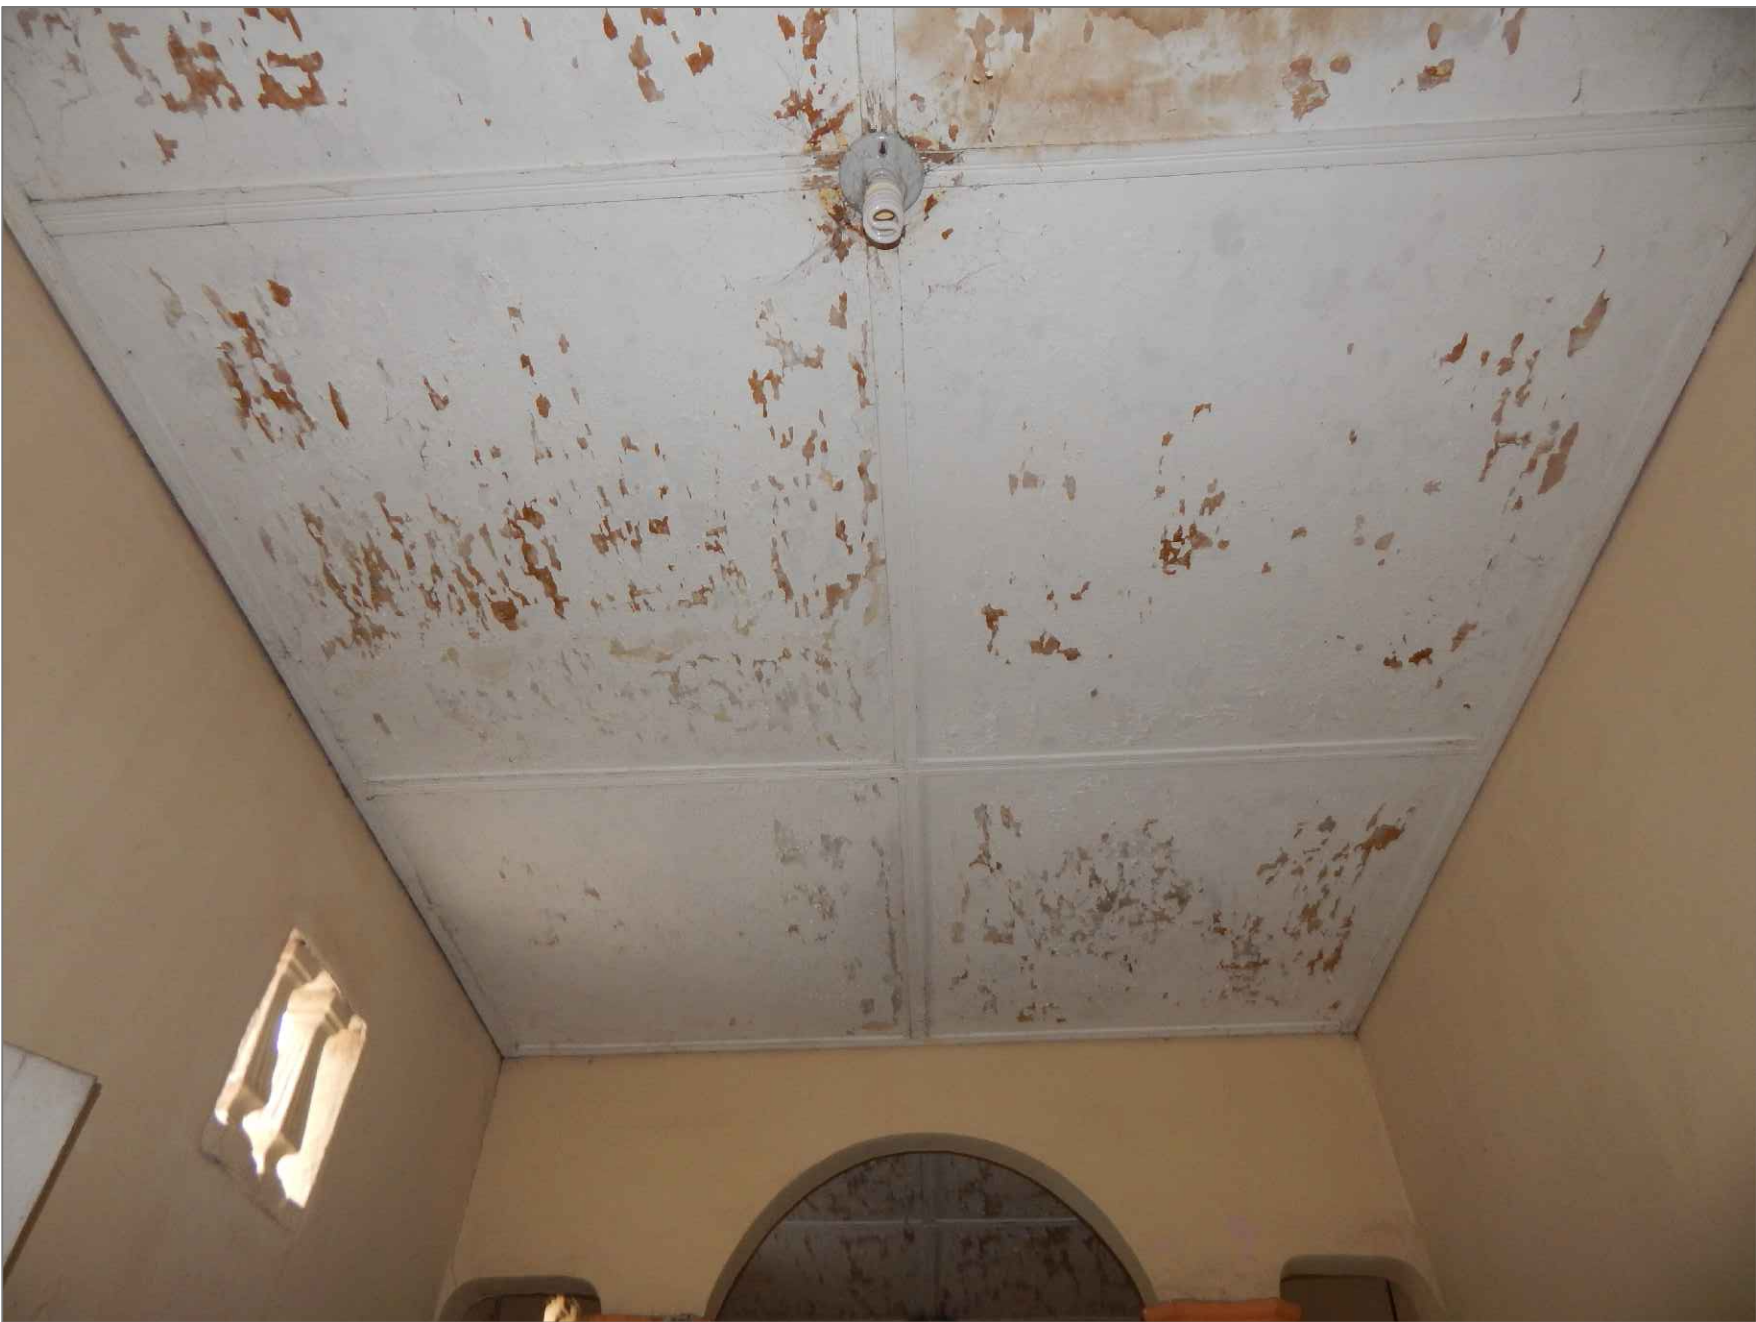
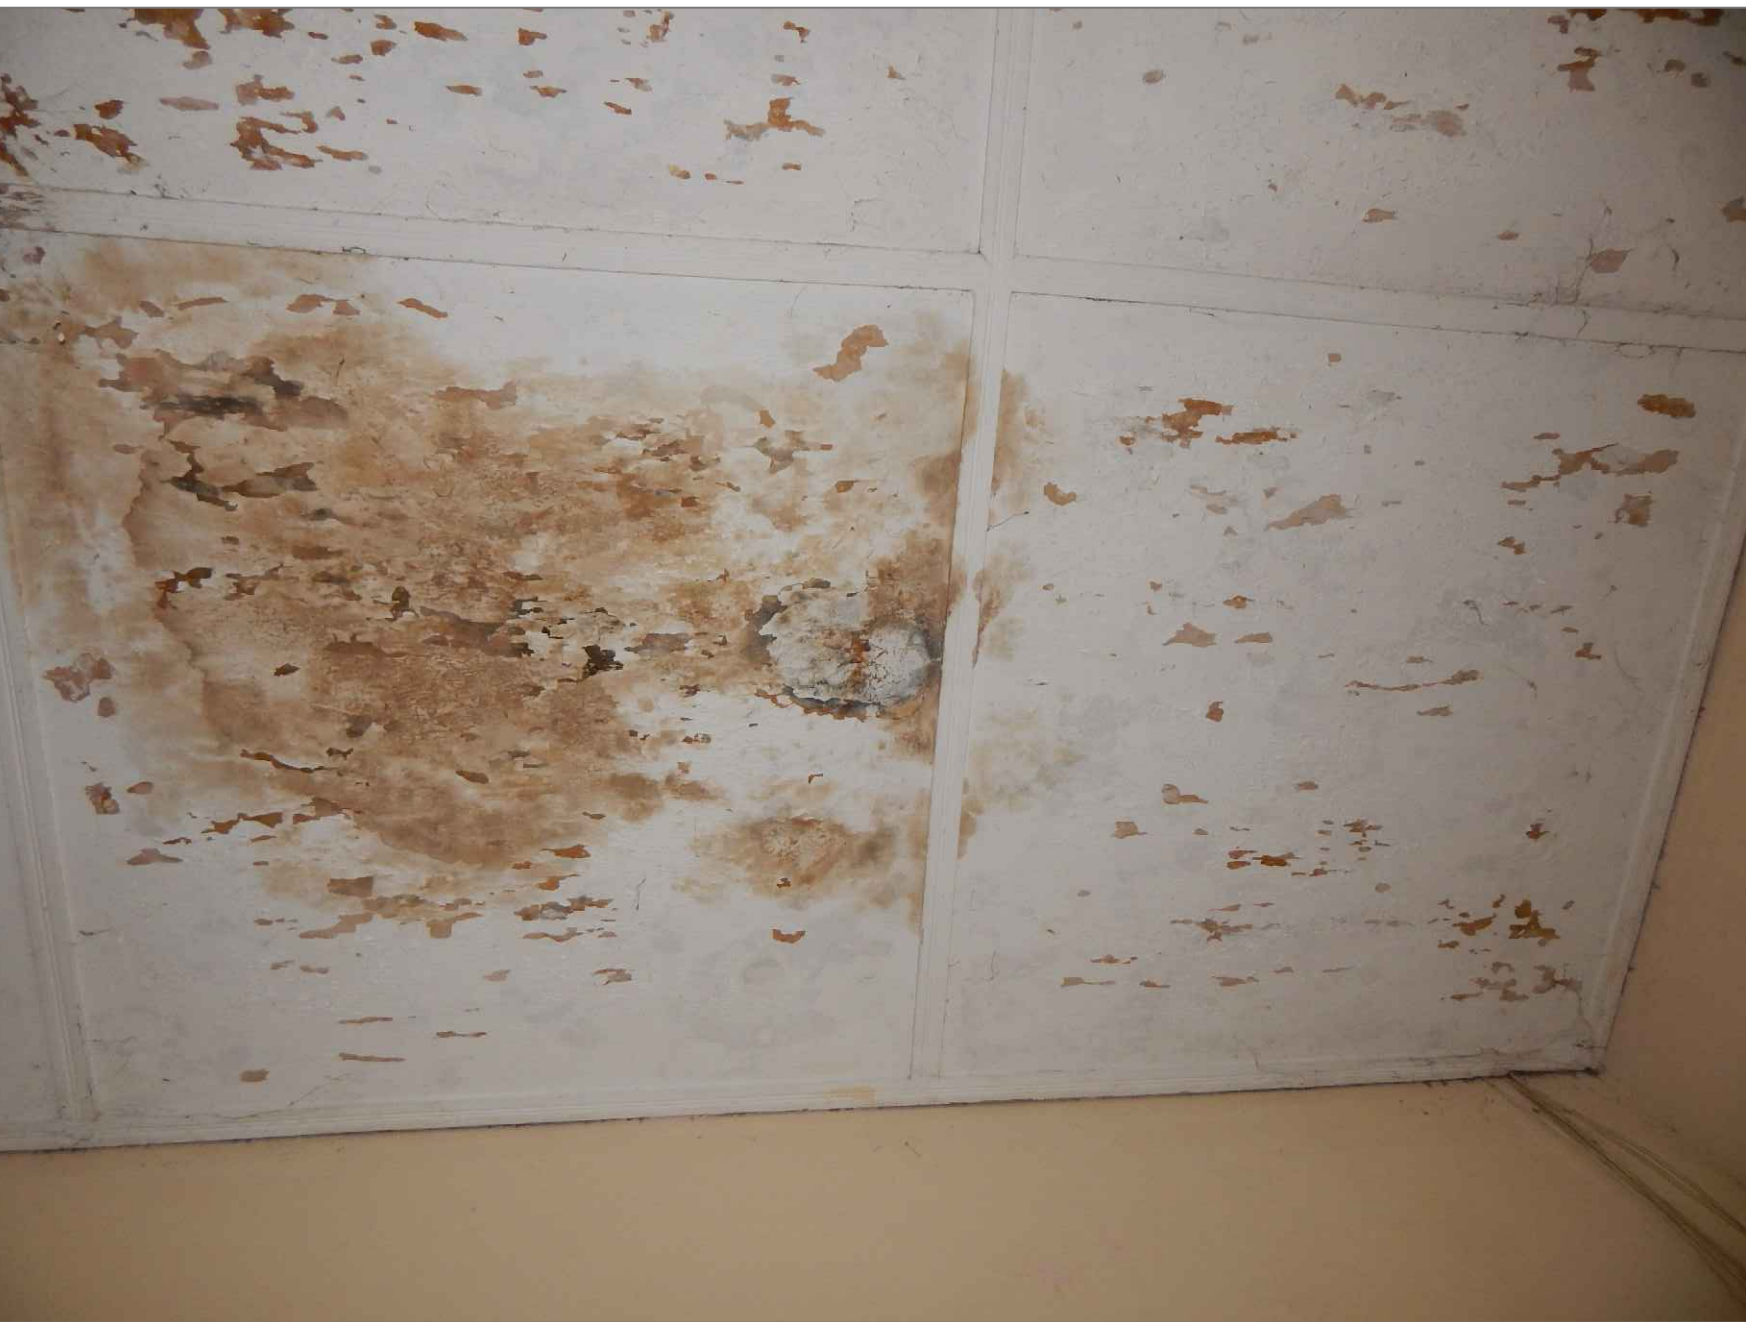
IMÁGENES N 7 Y 8: ESTADO DE CIELO RASO EN LÁMINA DE ASBESTO CEMENTO, CON AFECTACIÓN POR HUMEDAD POR FILTRACIÓN QUE HA GENERADO ABOMBAMIENTO Y DESPRENDIMIENTO DE PINTURA DE RECUBRIMIENTO. ESTA HUMEDAD GENERÓ UN MICROCLIMA QUE PROPICIÓ LA PROLIFERACIÓN DE COMUNIDADES BIOLÓGICAS QUE SE EVIDENCIAN EN MANCHAS PARDAS.

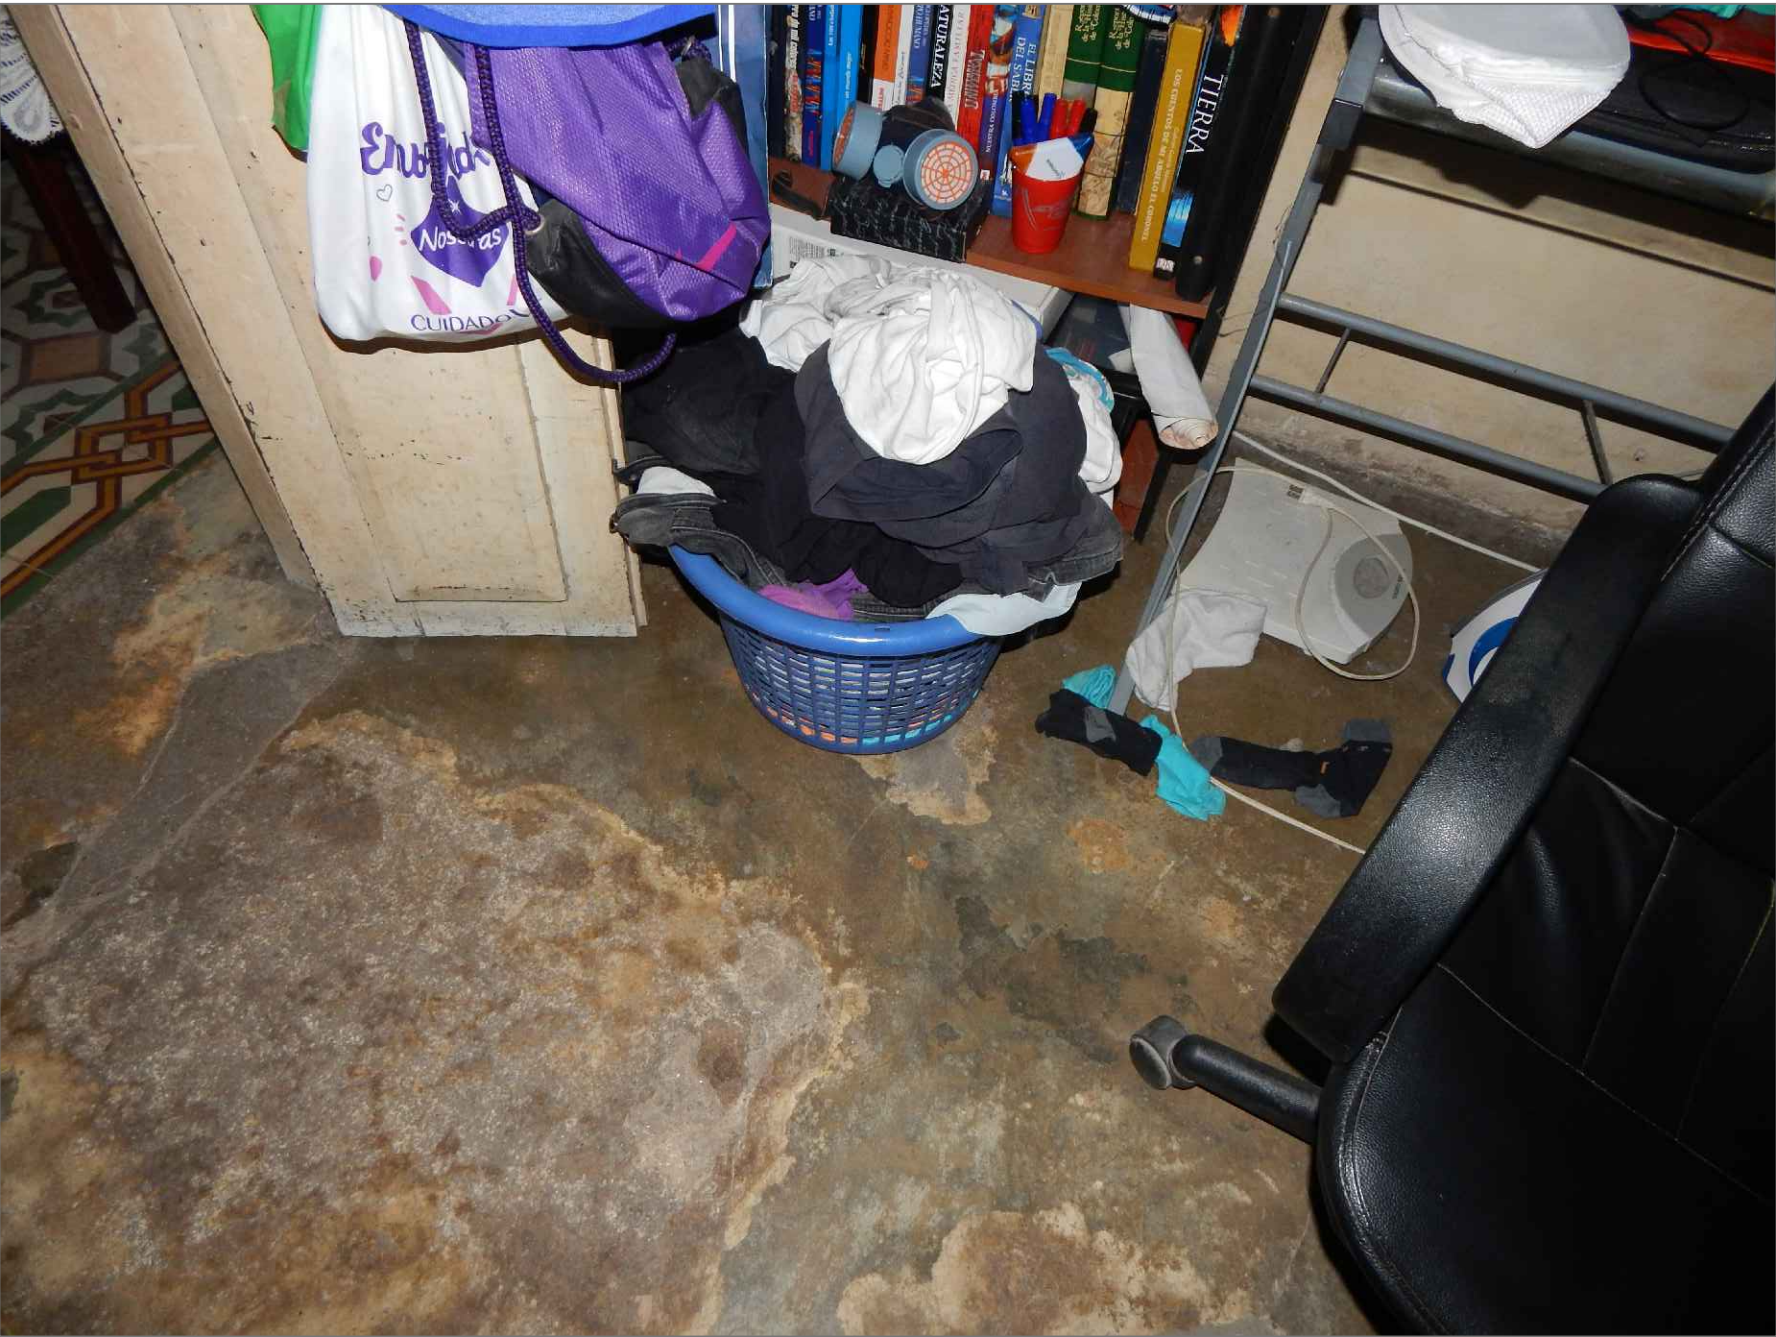
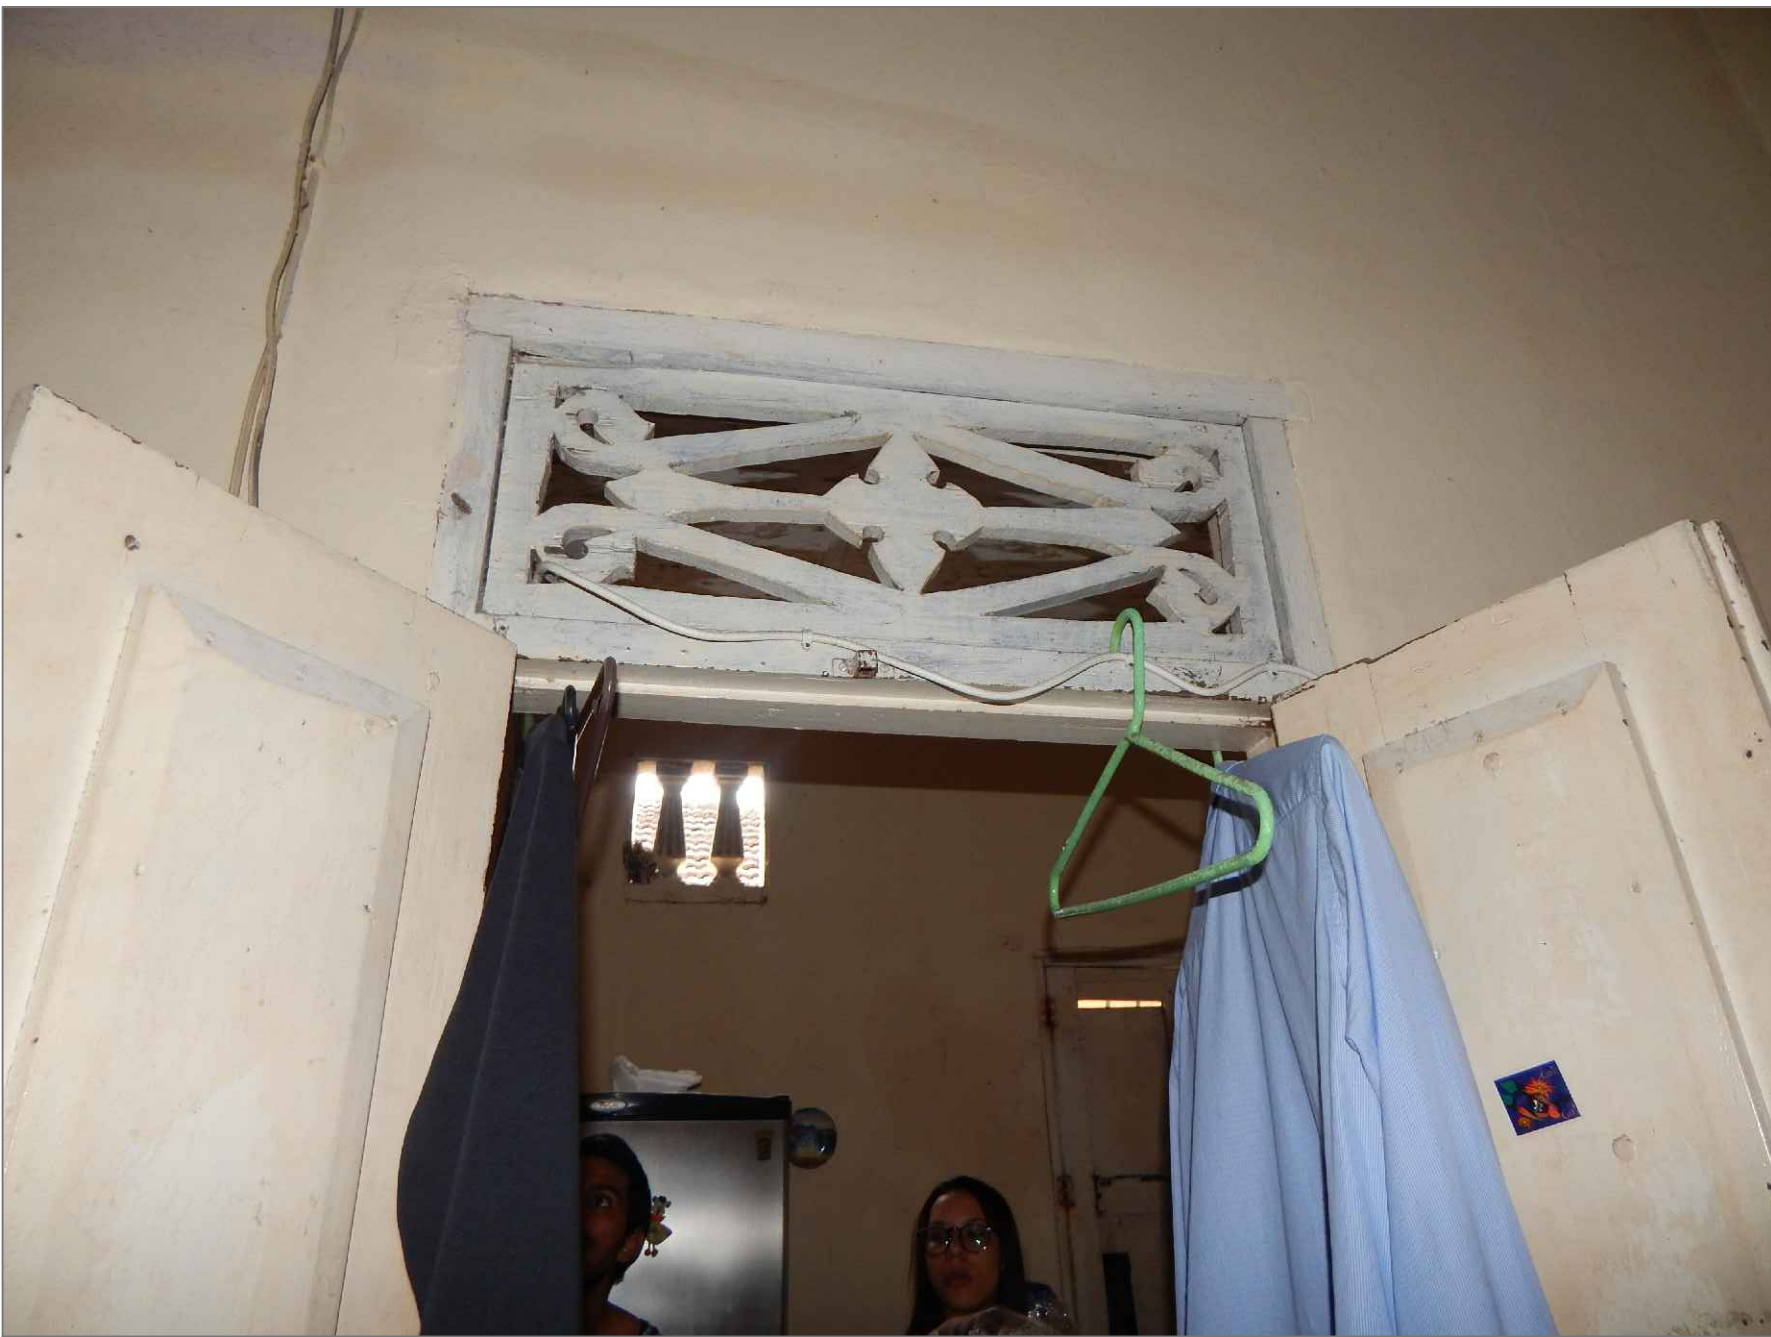
IMÁGENES 6 Y 7: PISO EN PLANTILLA DE CONCRETO PULIDO CON EROSIÓN Y PERDIDA DE MATERIAL CEMENTICIO, CARPINTERÍA EN MADERA EN BUEN ESTADO DE CONSERVACIÓN CON ENSUCIAMIENTO POR DEPÓSITO.
