CASA MERCADO  
HERNANDEZ  
BARRANQUILLA

INVENTARIO DE  
LESIONES

CLAUDIA MILENA CANTILLO BARRIOS  
MATRICULA: A42862012-1140826794 CPNAPA

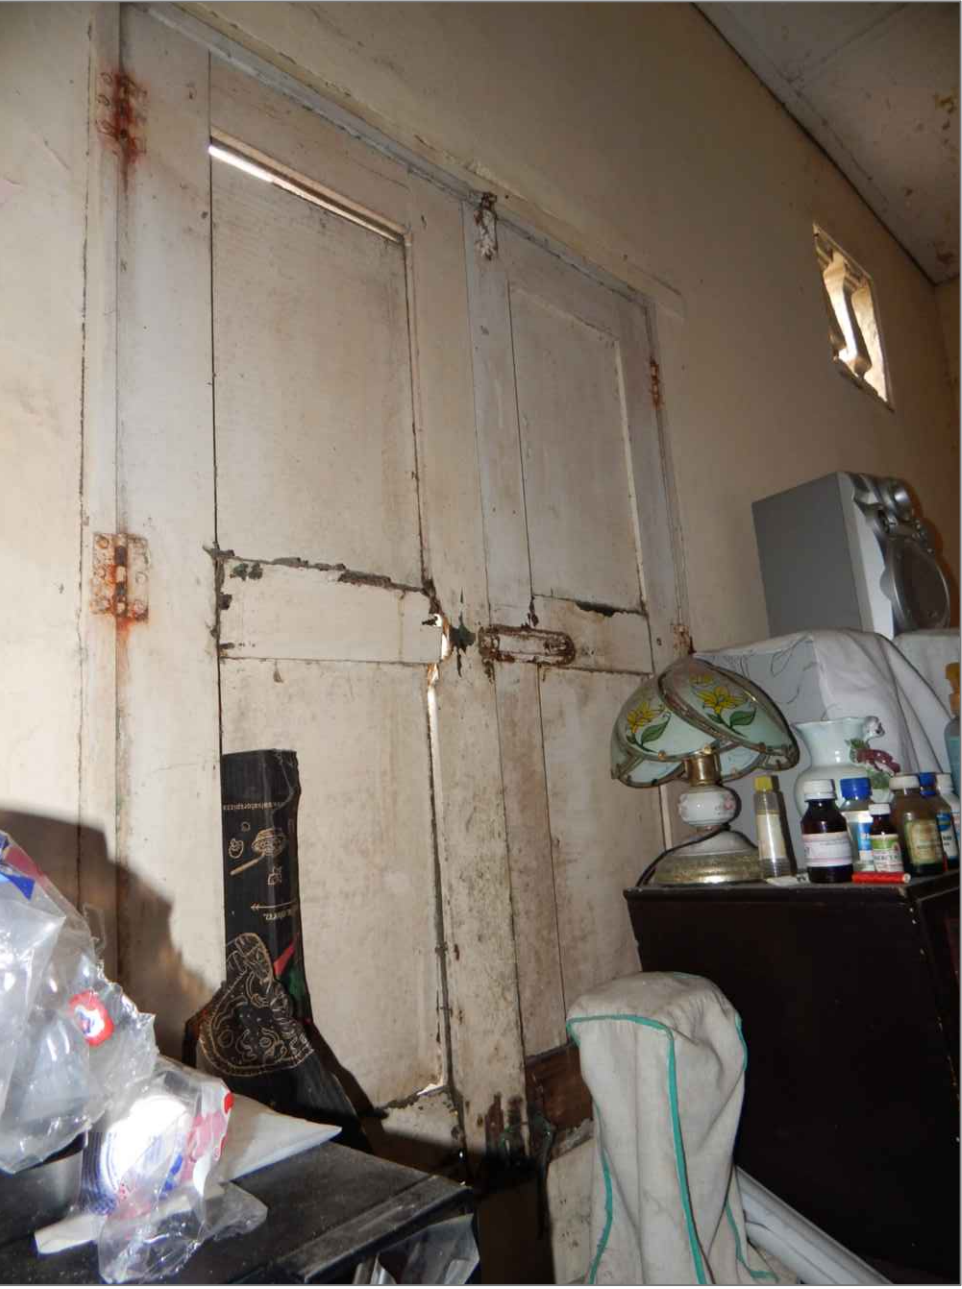
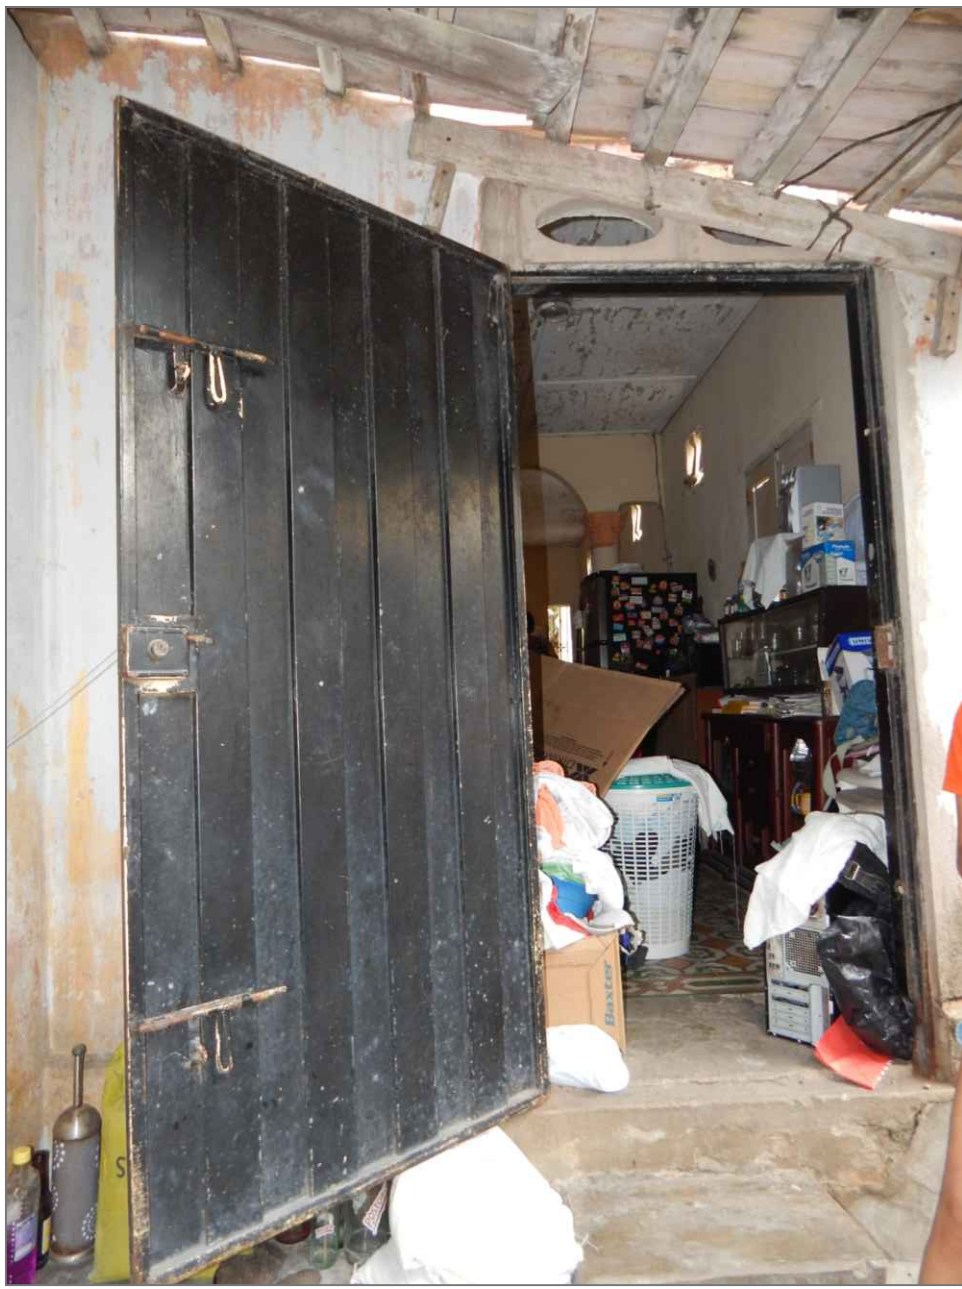
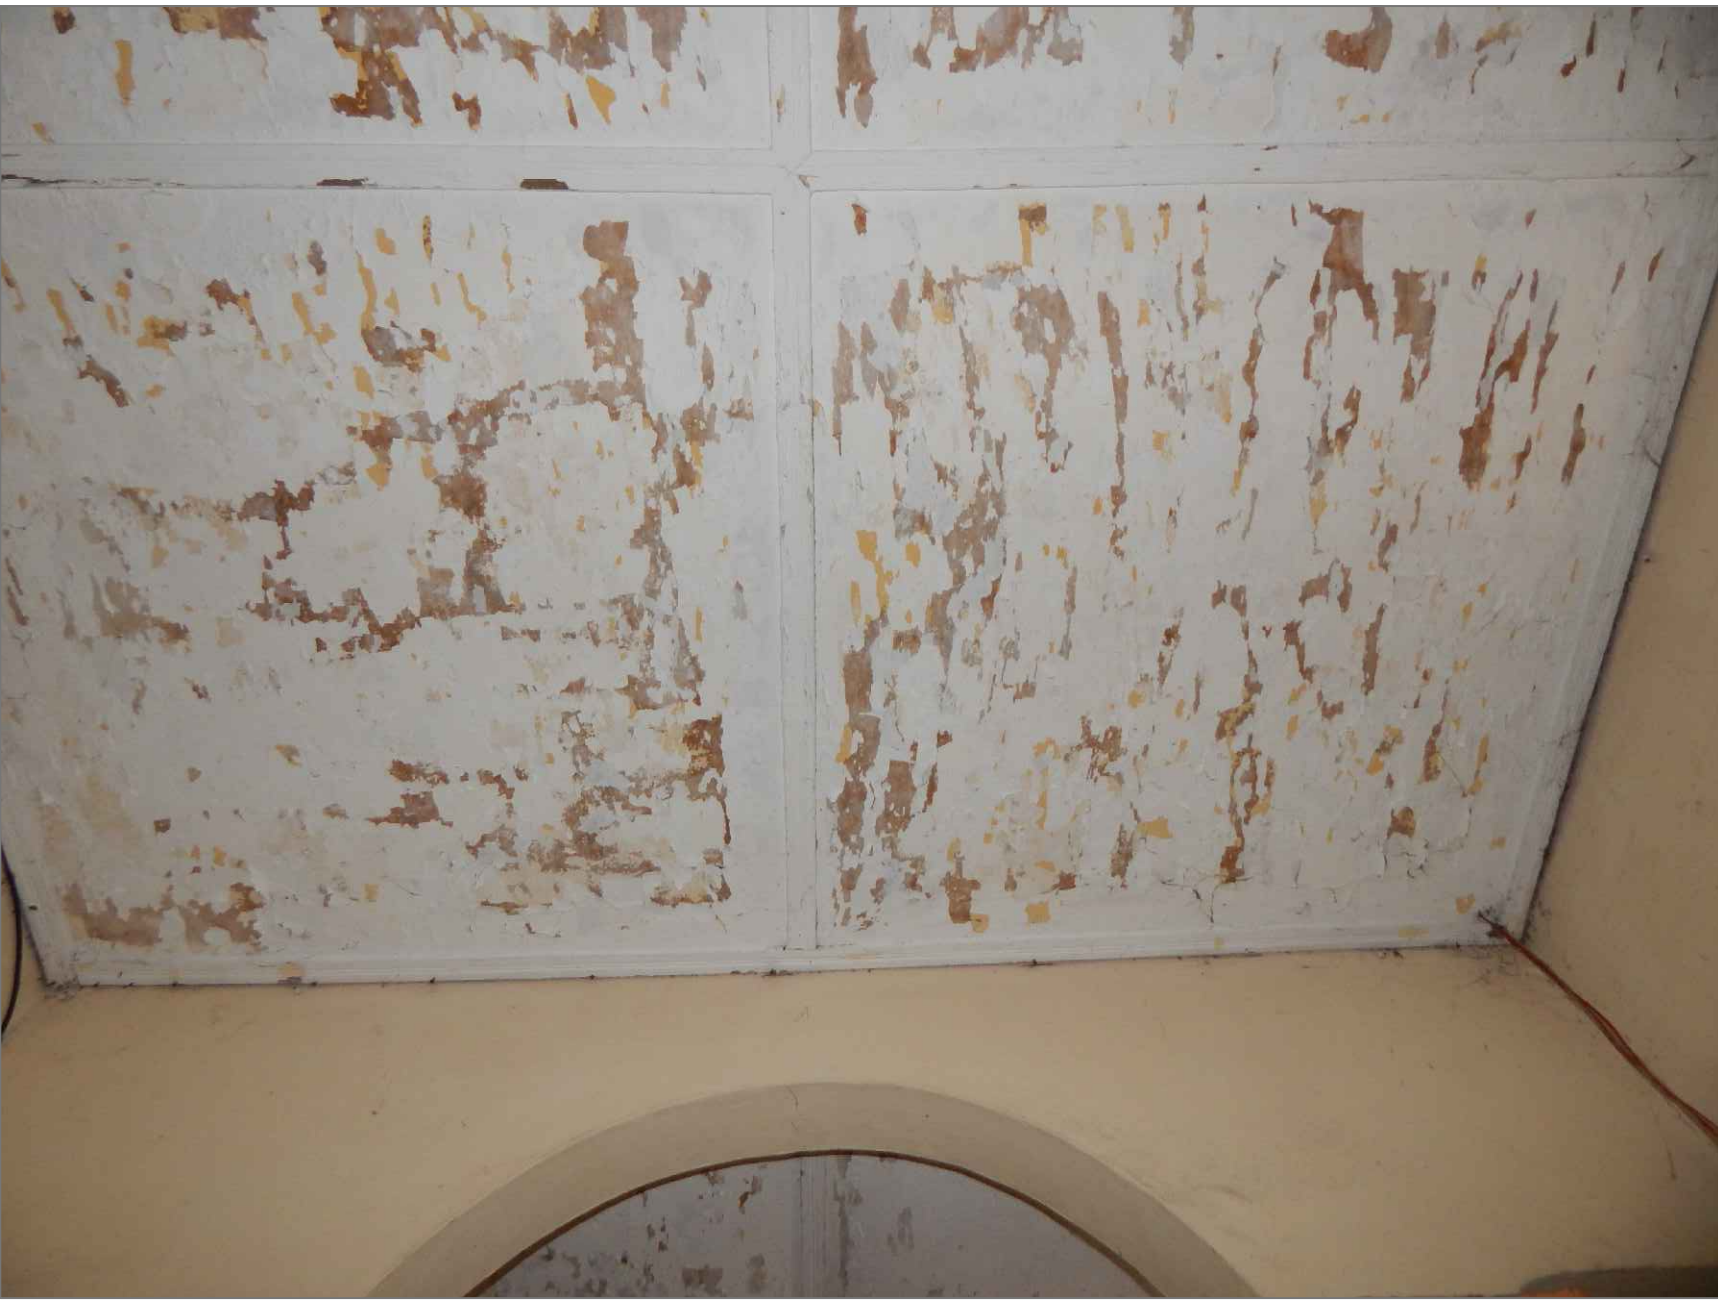
IMÁGENES N 6, 7 Y 8: VENTANA EN CARPINTERÍA DE MADERA CON PÉRDIDAS DE PIEZAS INFERIORES, HUMEDAD Y CORROSIÓN EN BISAGRAS, PUERTA METÁLICA DE ACCESO A PATIO CON OXIDACIÓN POR PICADURAS Y CIELO RASO CON HUMEDAD POR FILTRACIÓN.

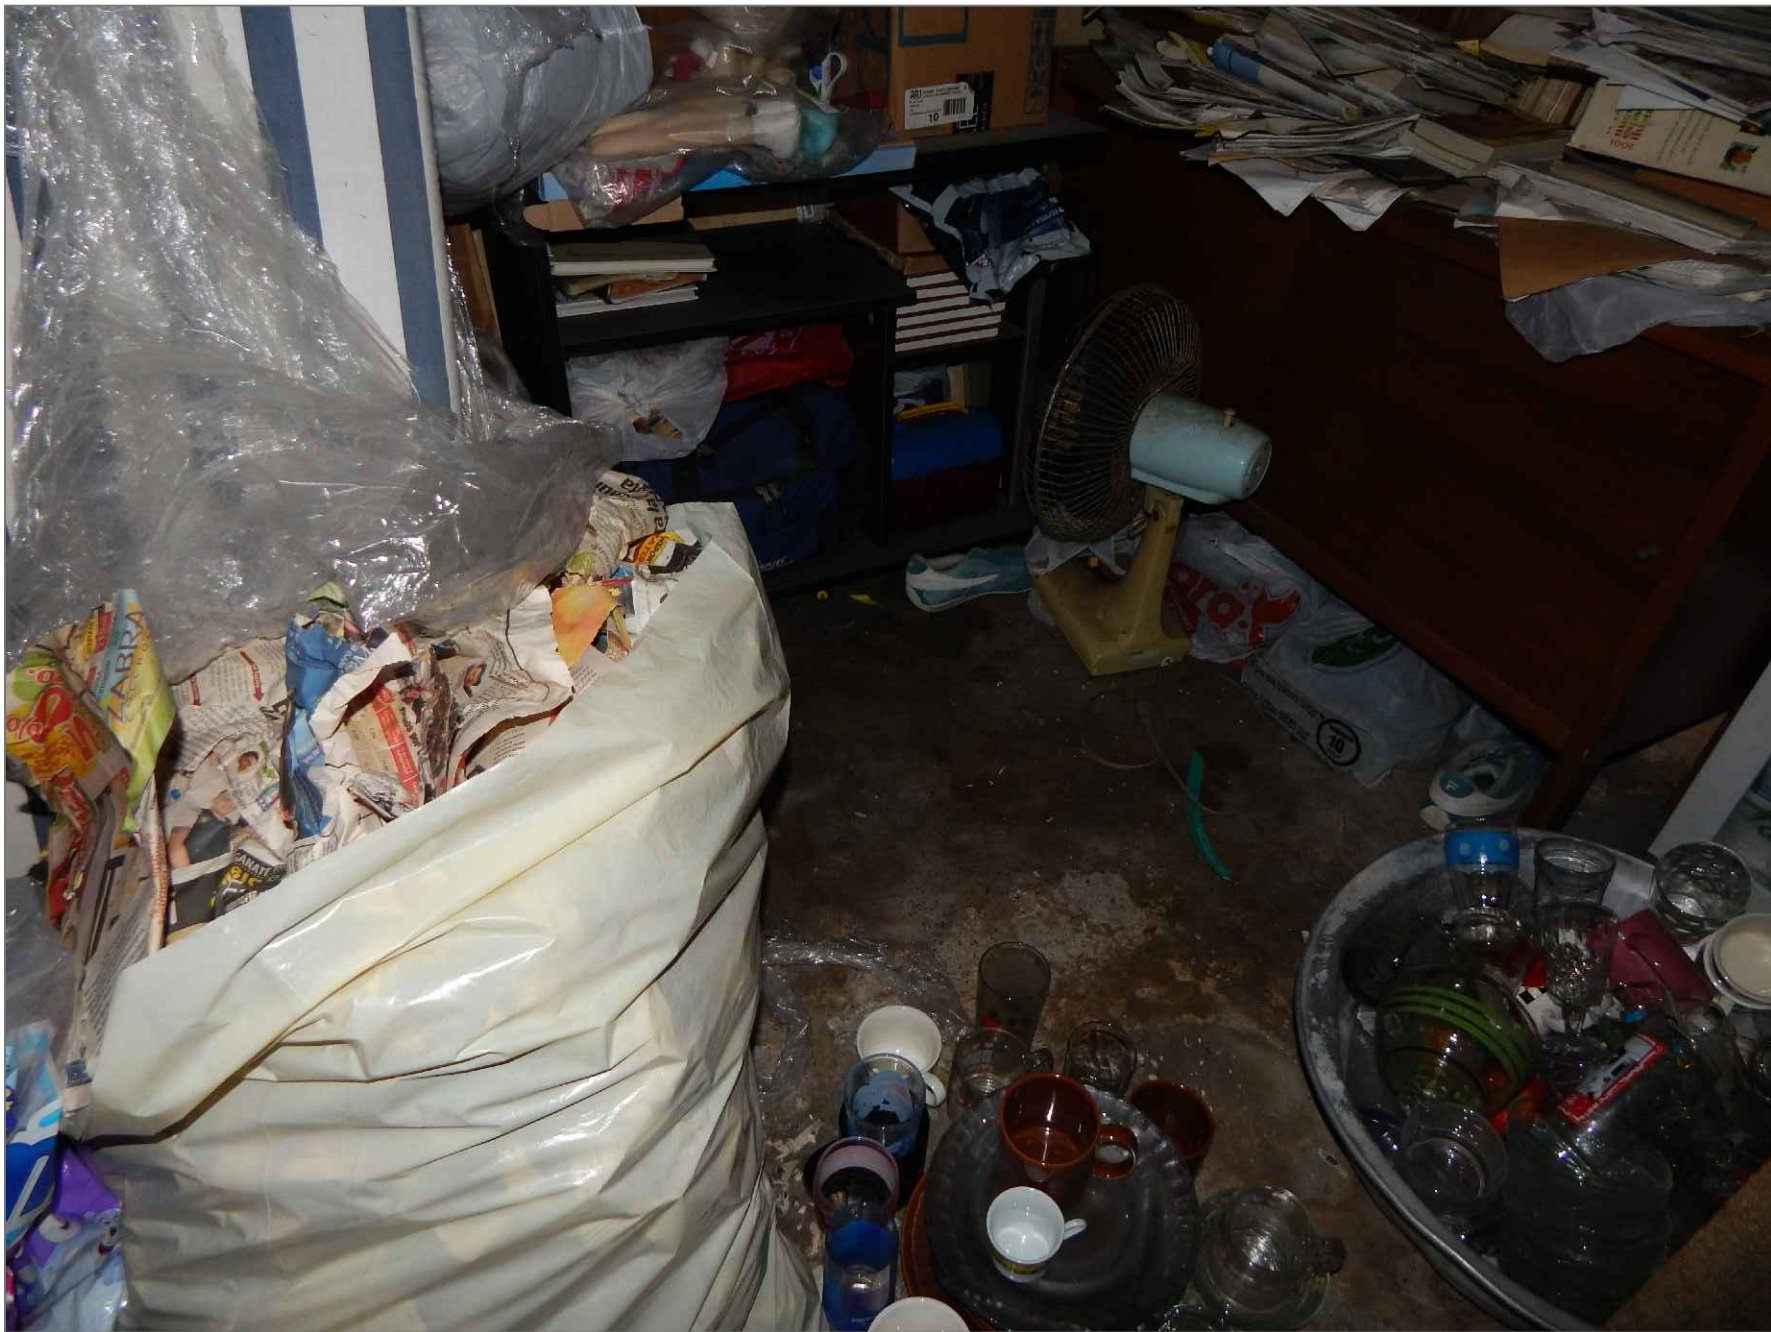
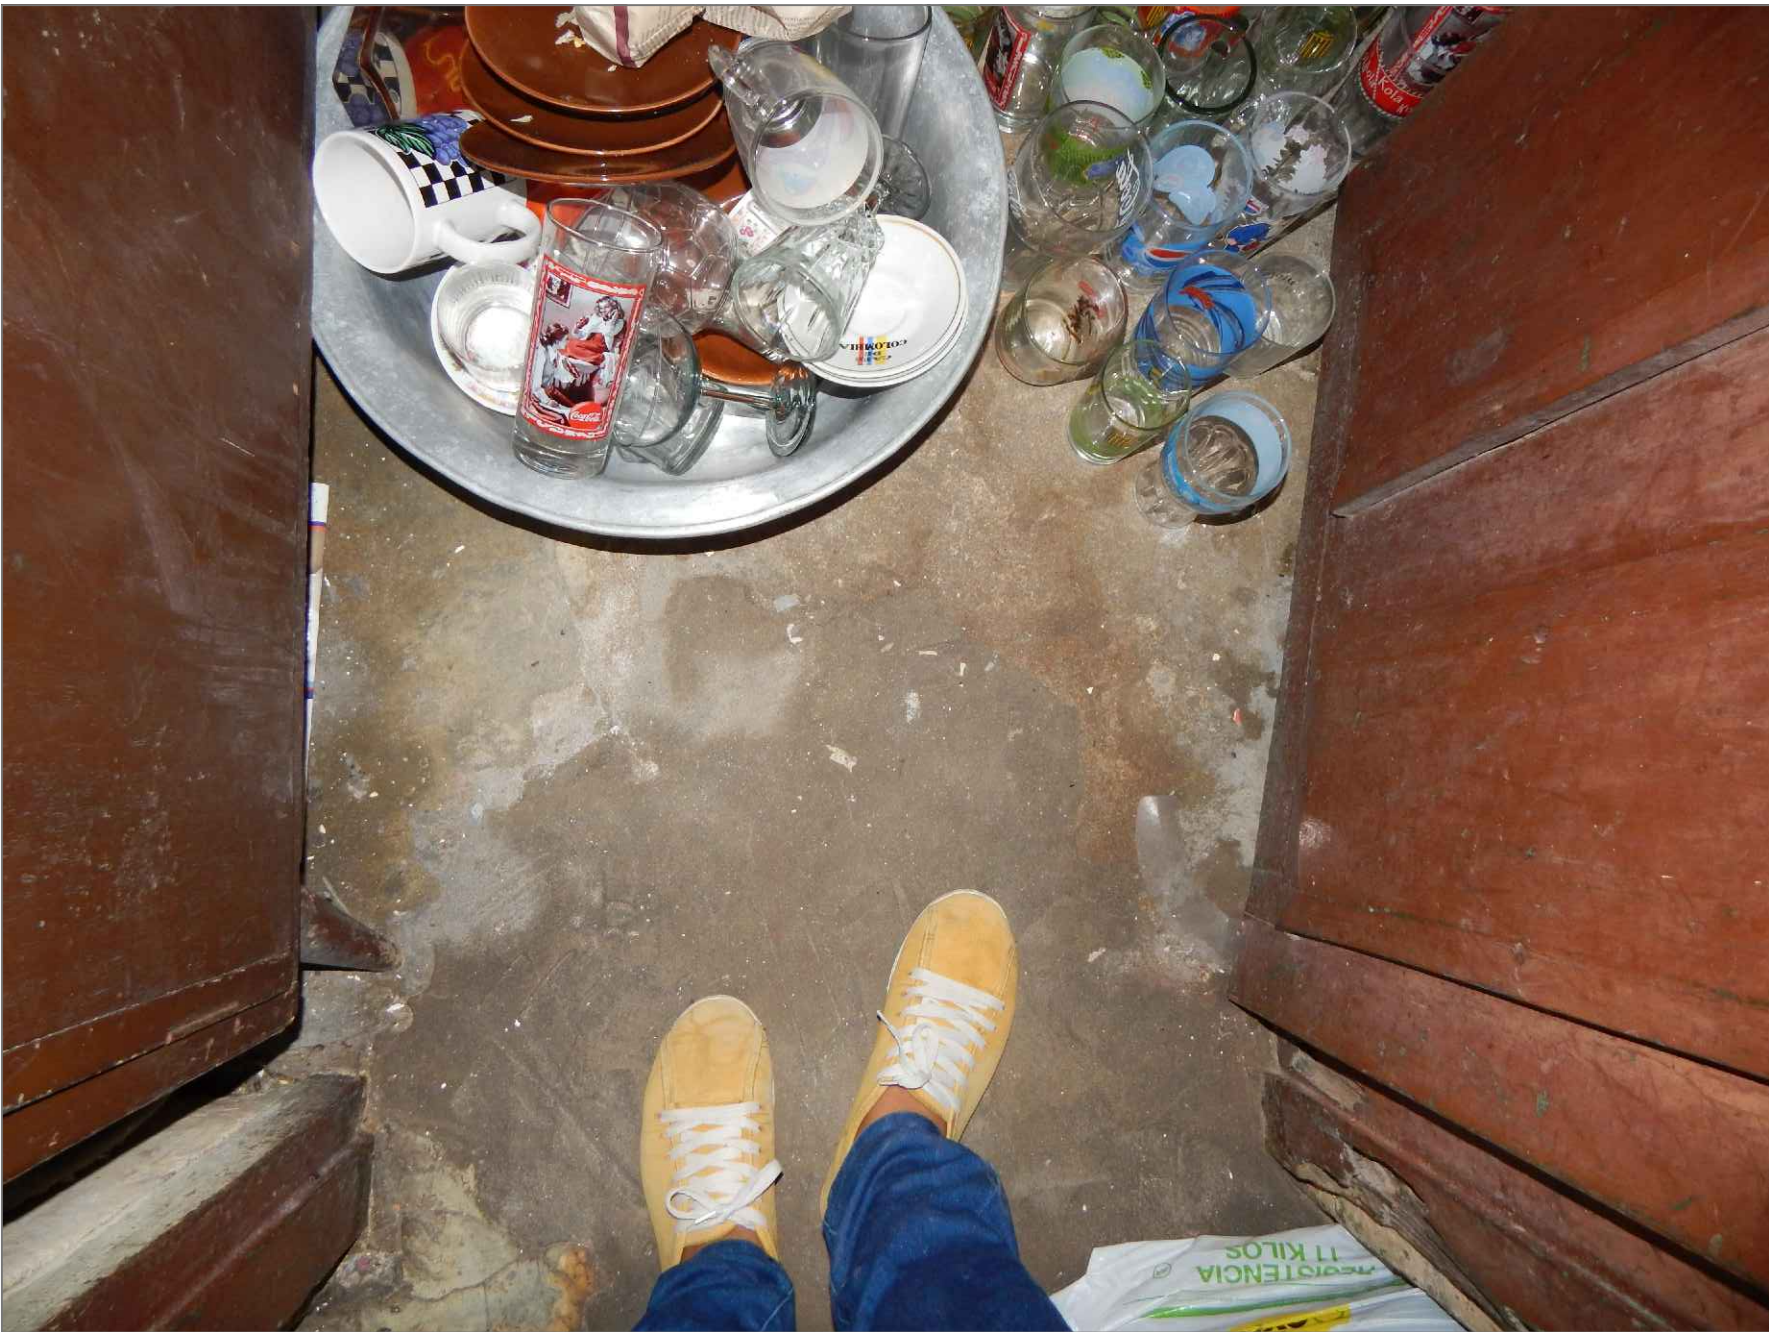
IMÁGENES 4 Y 5: MUROS Y CIELO RASO CON AFECTACIONES POR HUMEDADES QUE HAN GENERADO PROLIFERACIÓN DE COMUNIDADES BIOLÓGICAS Y DESPRENDIMIENTOS DE PINTURAS.

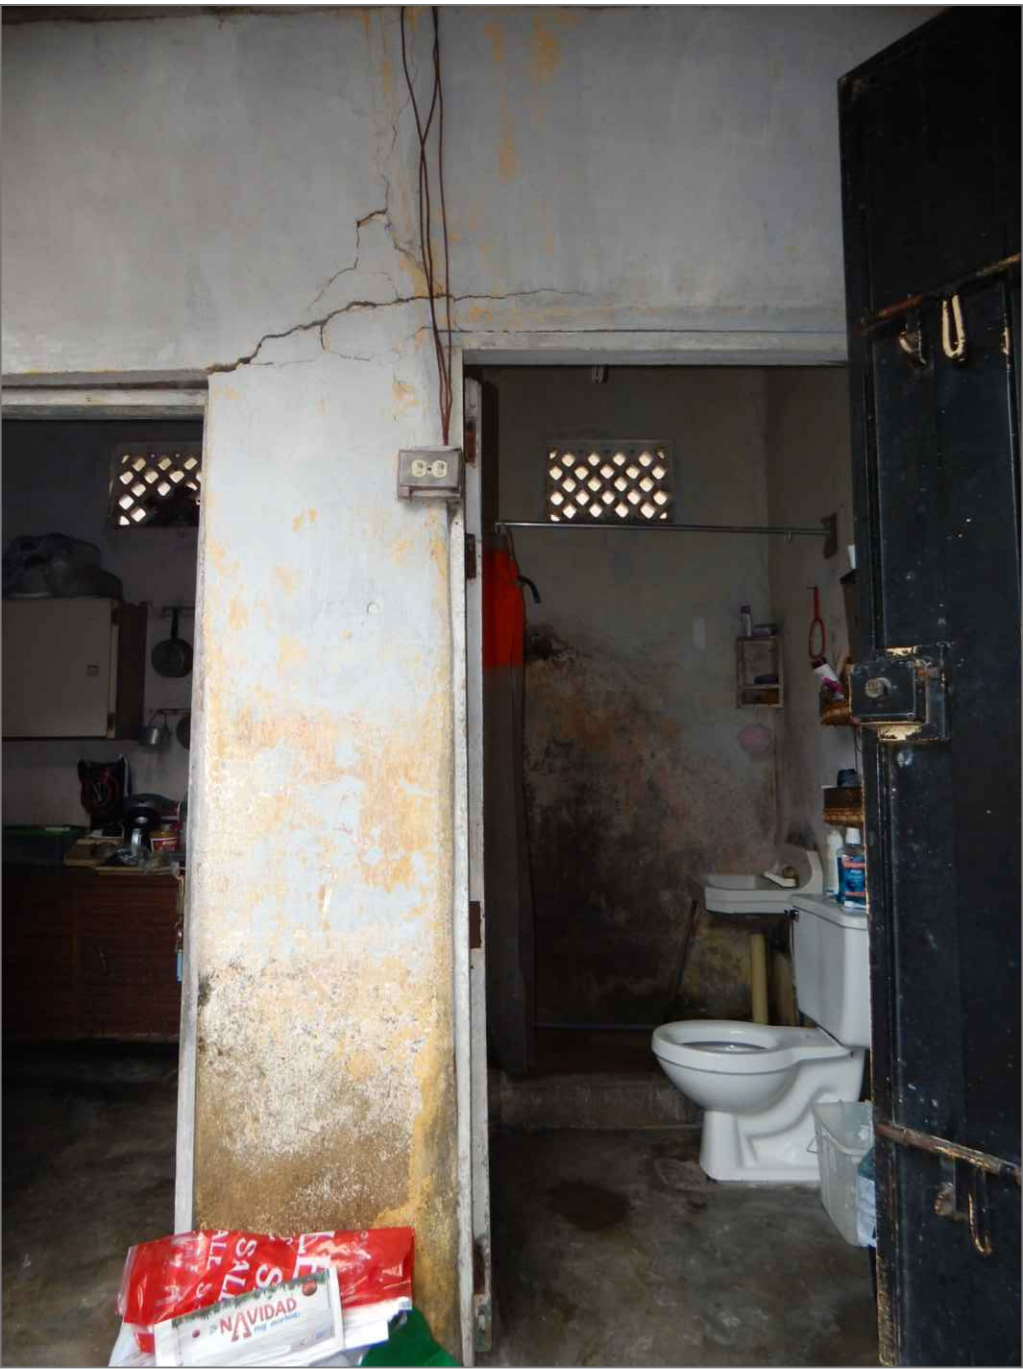
IMAGEN N° 3: VISTA GENERAL DEL ESPACIO, SE APRECIA GRIETA PASANTE EN VANO DE ACCESO DESDE BAÑO A COCINA CONTIGUA.

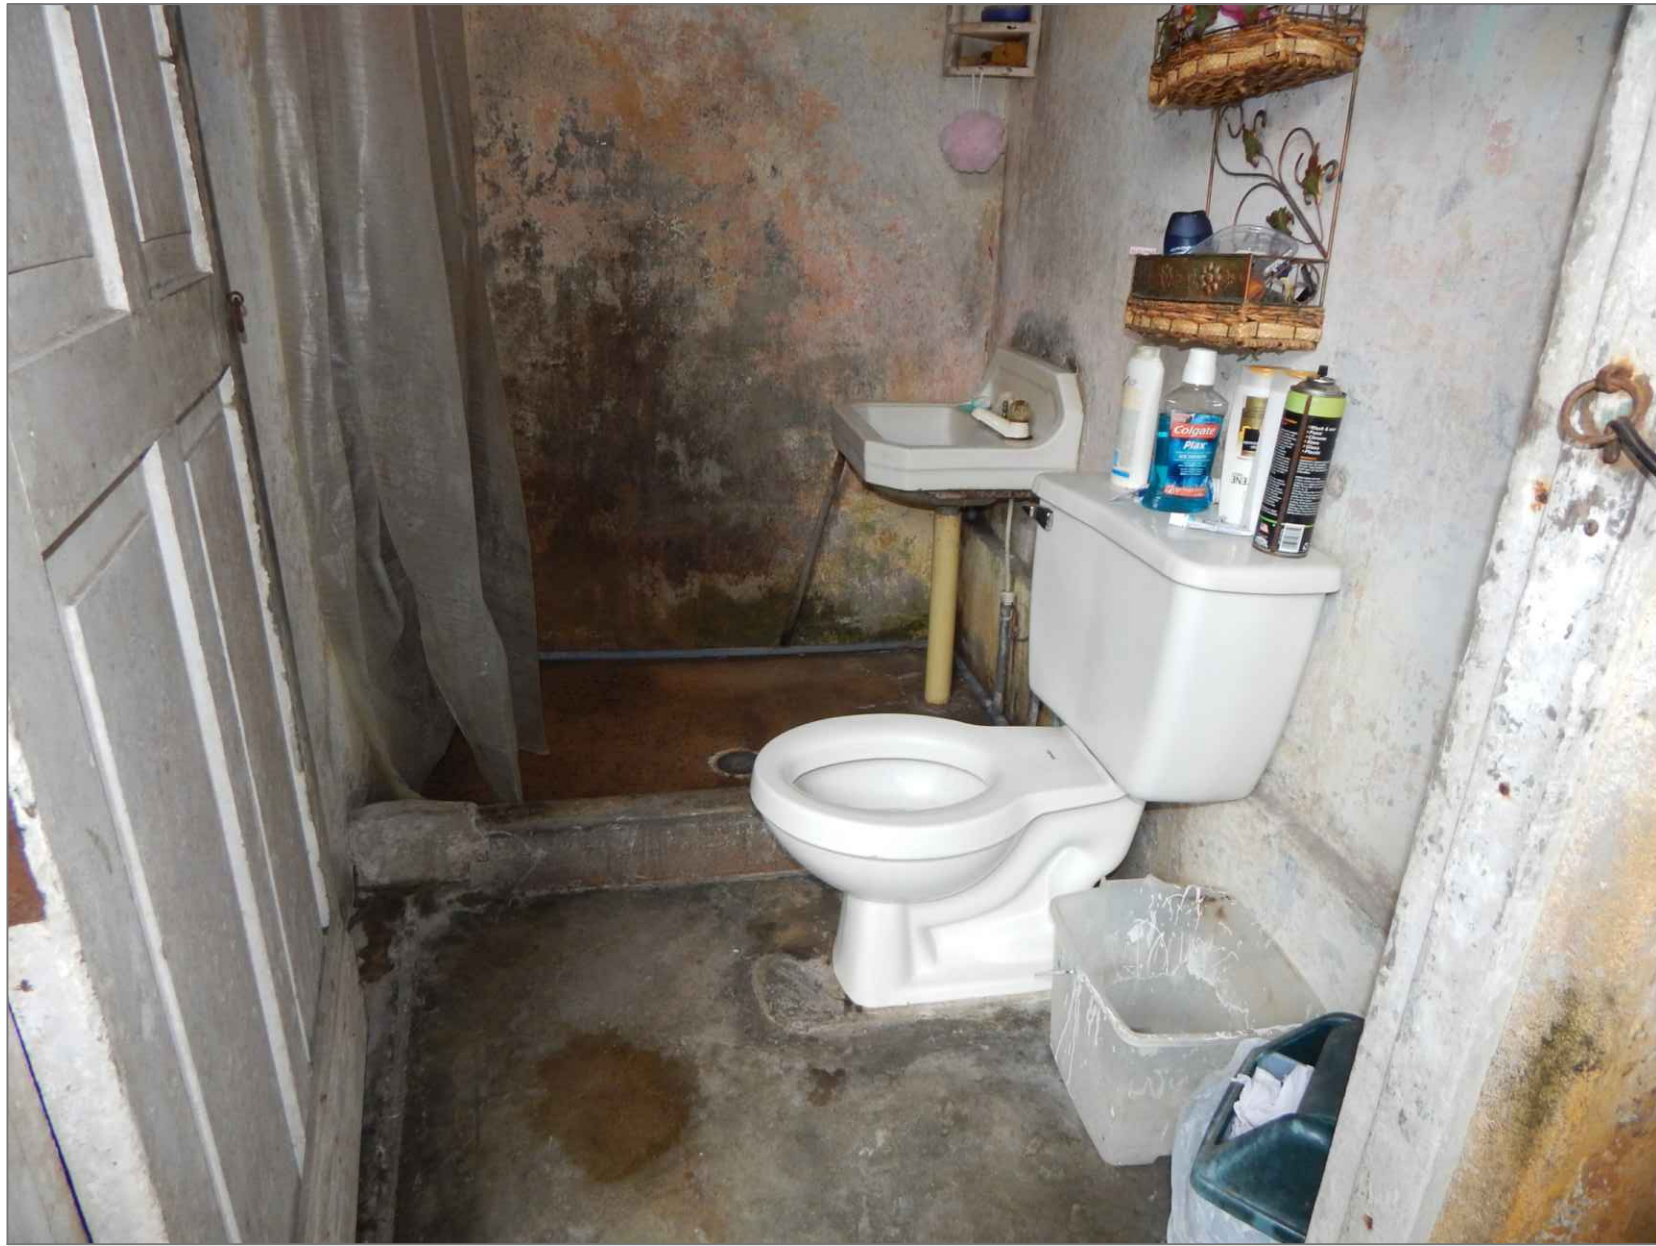
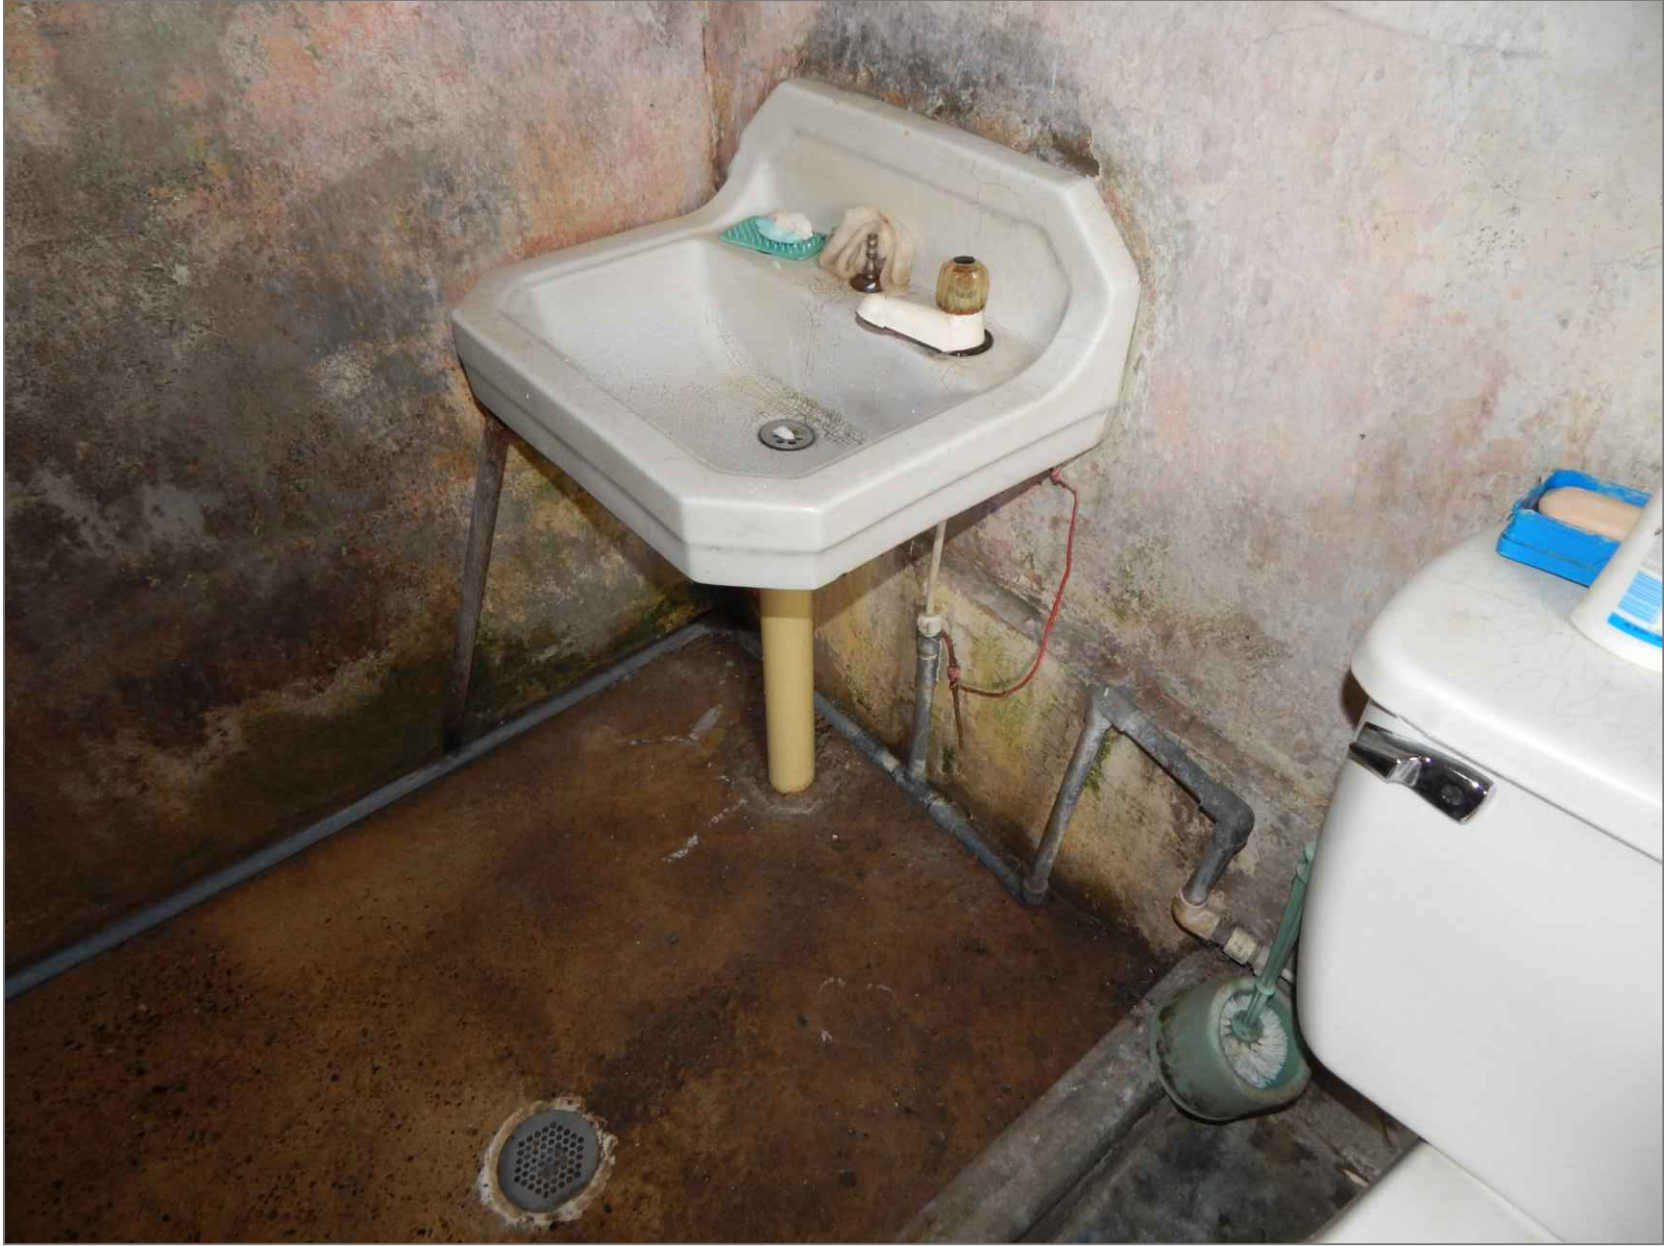
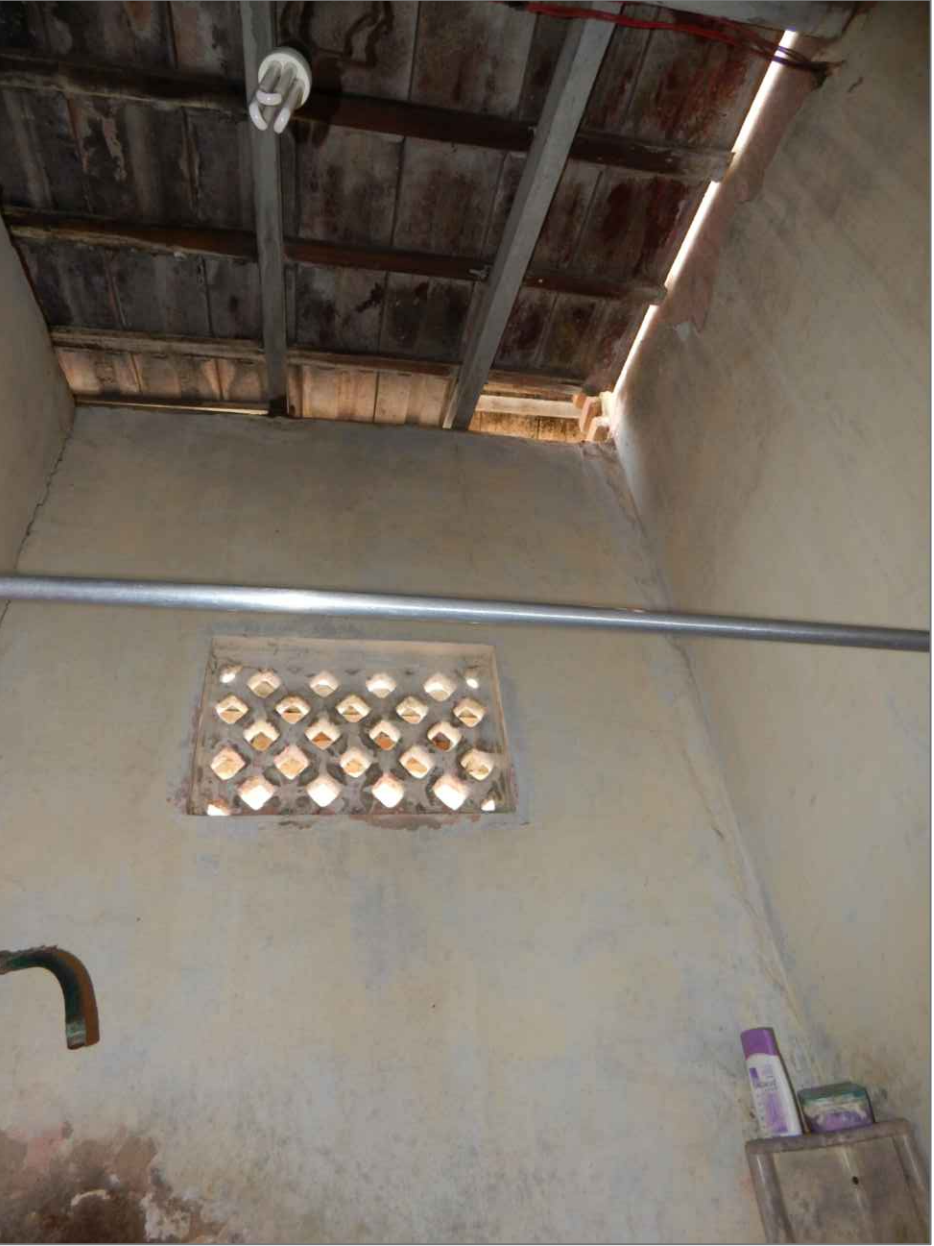
IMÁGENES N 4, 5 Y 6: EL ESPACIO PRESENTA HUMEDAD GENERALIZADA, LA PLANTILLA EN CONCRETO PULIDO EVIDENCIA EROSIÓN Y HONGOS; LOS MUROS, CUYO RECUBRIMIENTO ES EN PINTURA Y PAÑETE PRESENTA LAVADO DE PINTURA, DESPRENDIMIENTO, HONGOS Y MOHO.

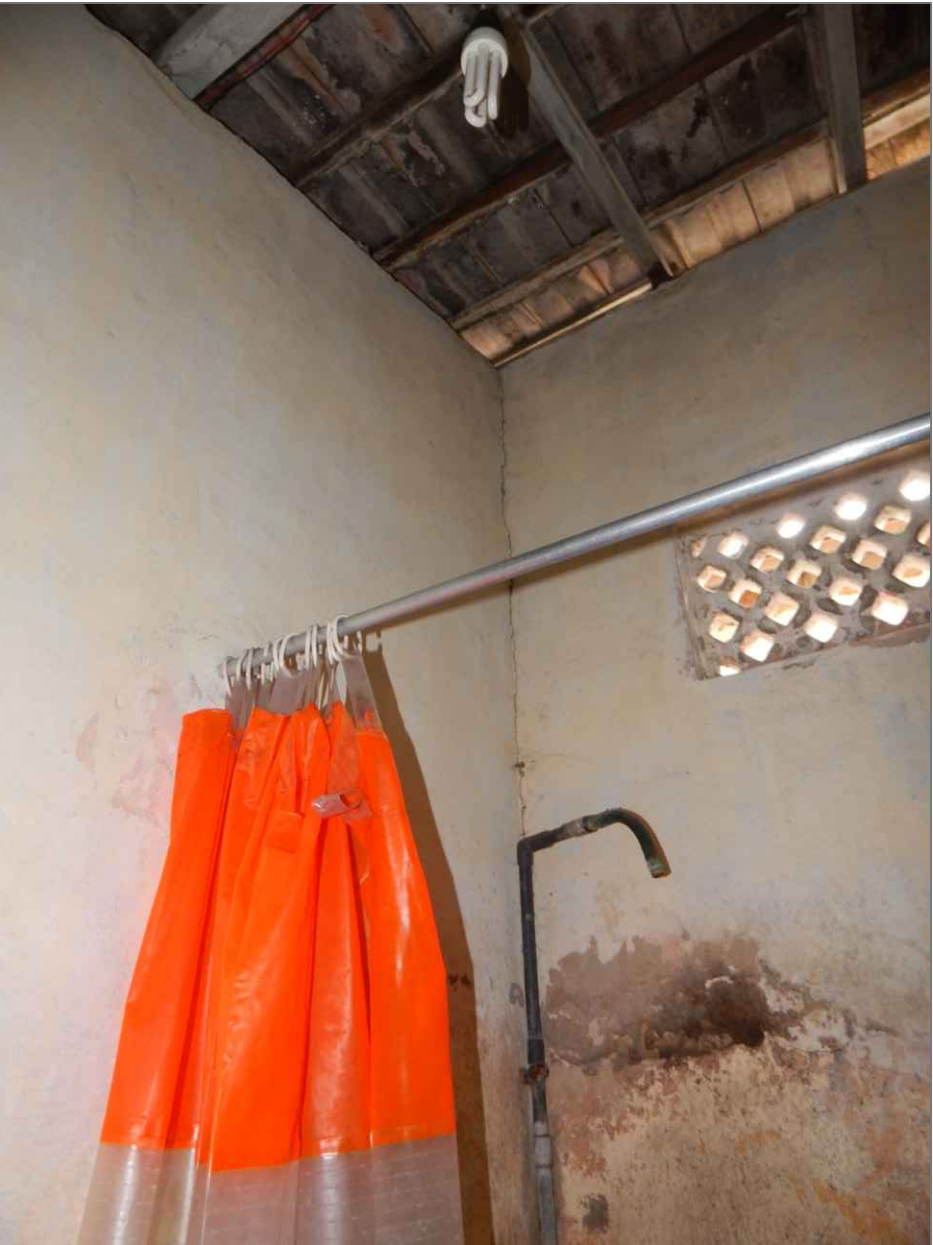
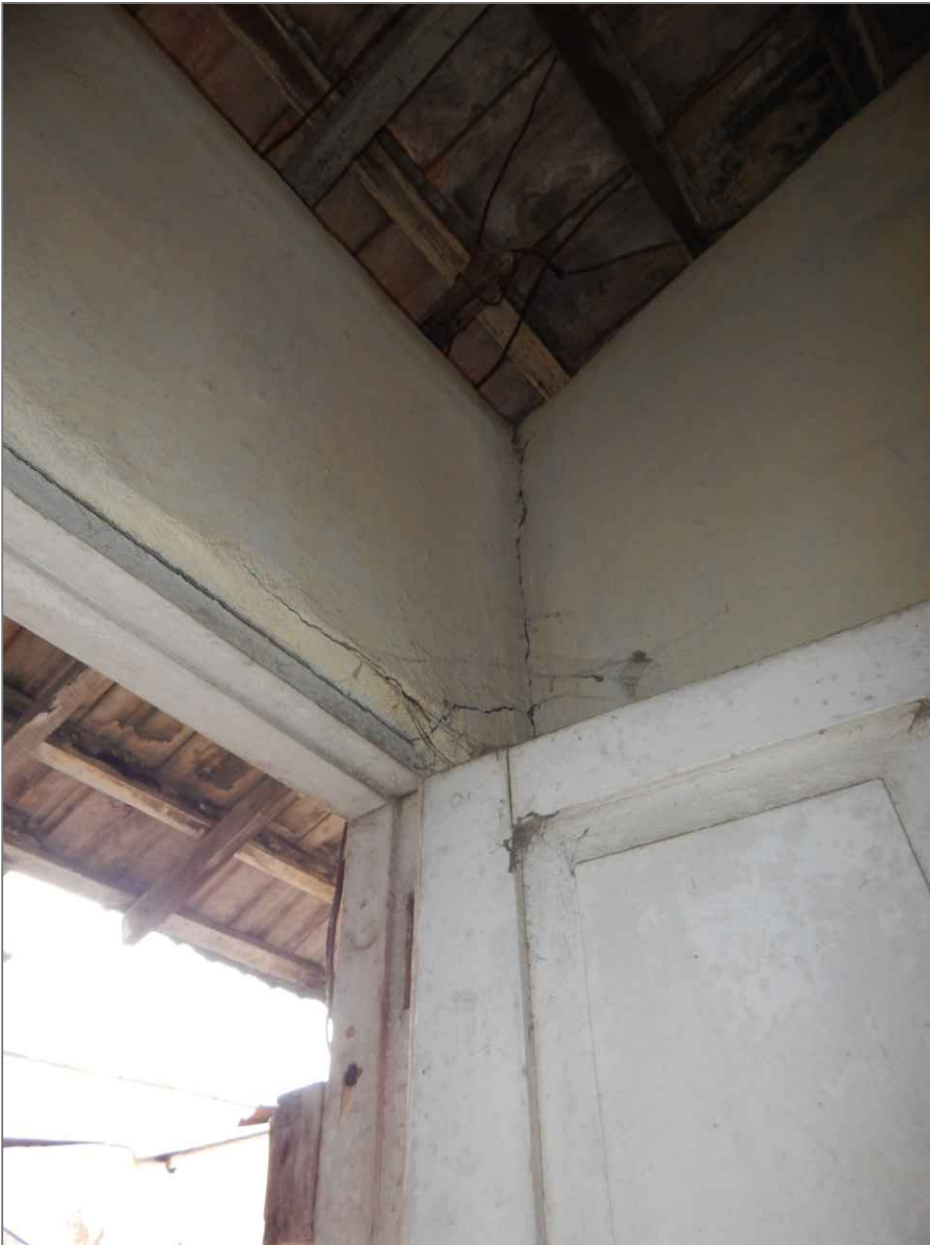
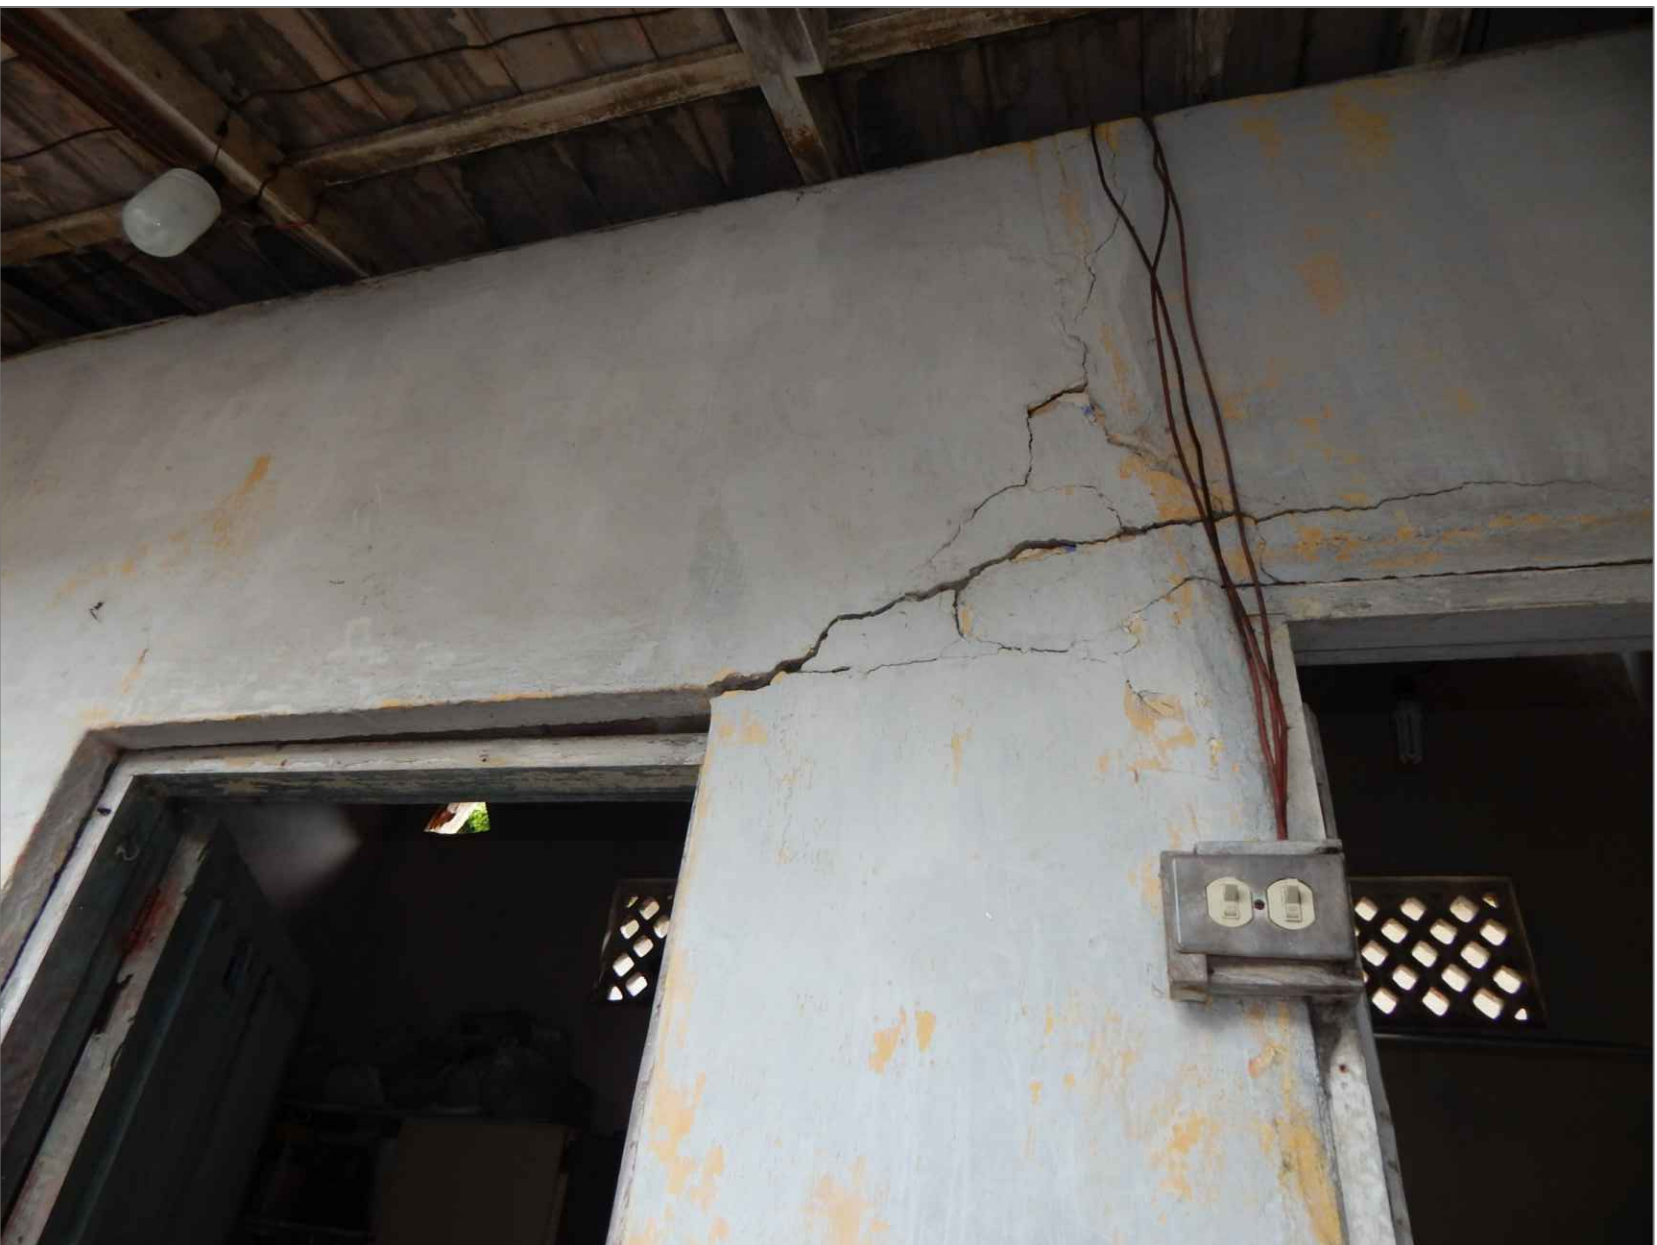
IMÁGENES, 8 Y 9: GRIETAS QUE EVIDENCIAN FALENCIAS EN ELEMENTOS PARA RESISTIR MOMENTOS. ASÍ MISMO SE EVIDENCIAN FALLAS EN EL PROCESO CONSTRUCTIVO POR OMISIÓN DE TRABAS EN MURO (GRIETAS VERTICALES EN ESQUINAS) Y OMISIÓN DE ELEMENTO ESTRUCTURAL QUE DISTRIBUYA EL PESO DE LA CUBIERTA.

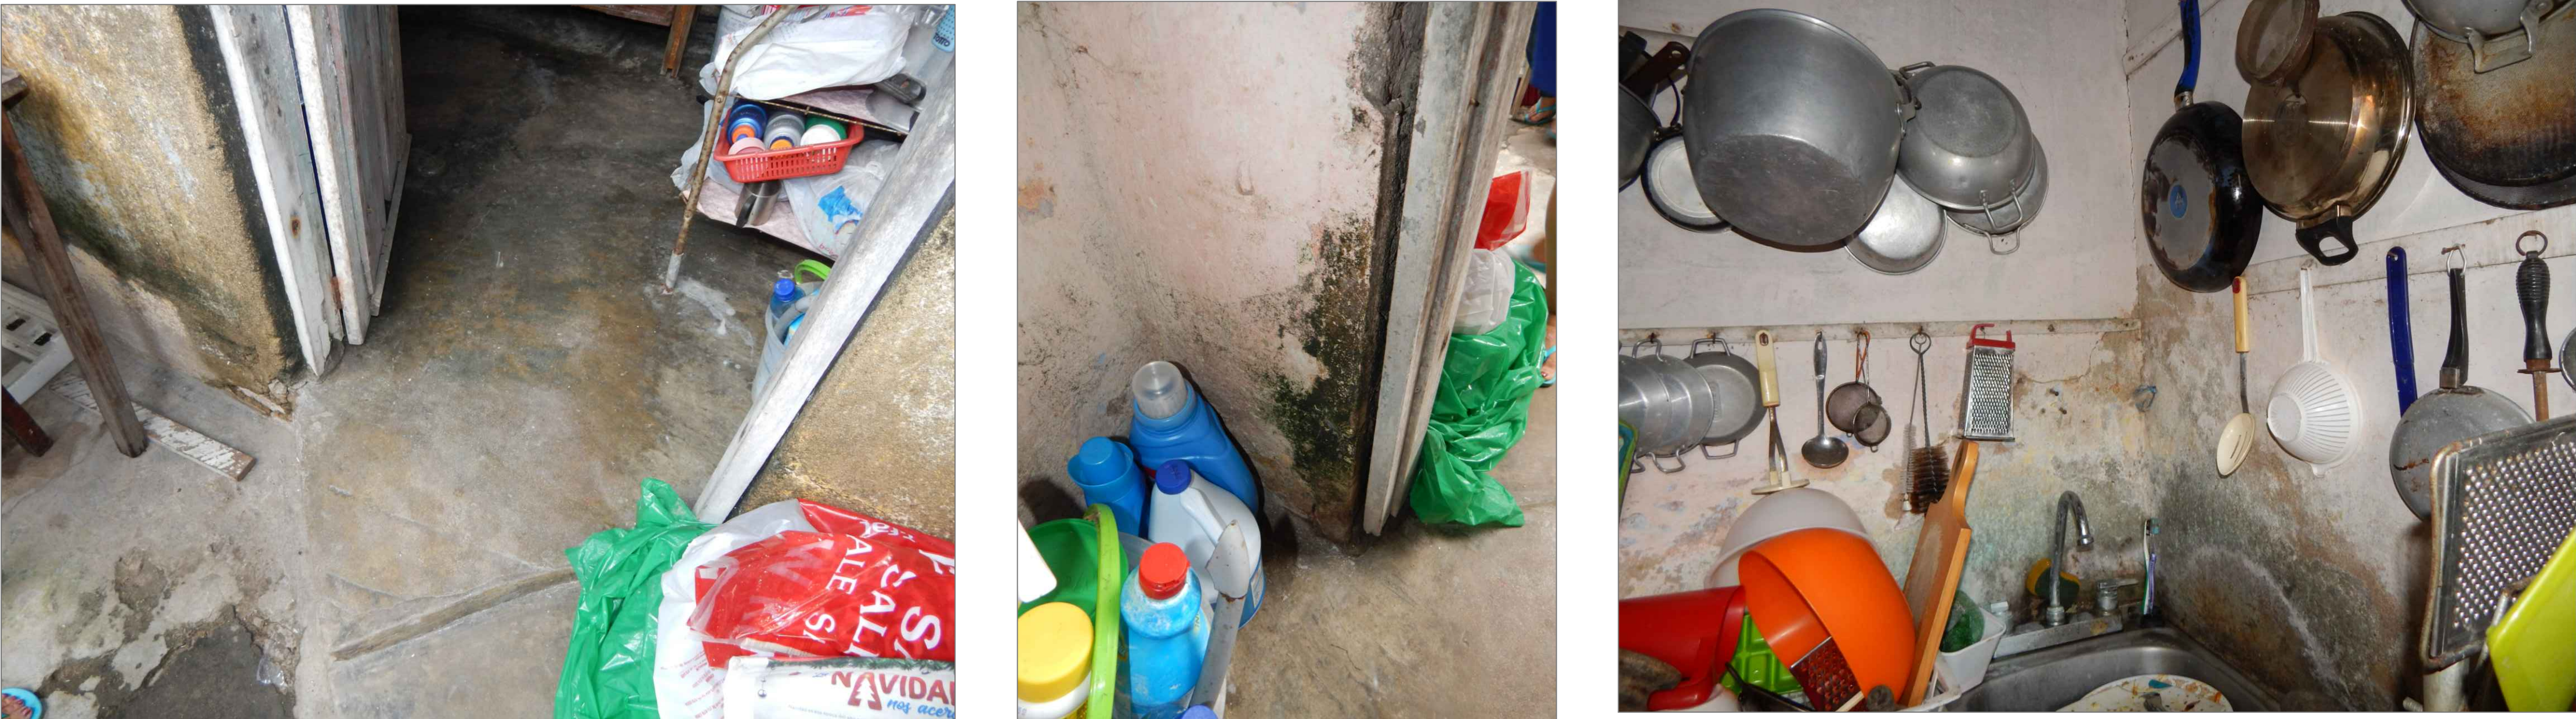
IMÁGENES 4, 5 Y 6: LA COCINA DEL INMUEBLE PRESENTA PISO EN PLANTILLA DE CONCRETO PULIDO CON EROSIÓN GENERALIZADA, EN LOS MUROS SE EVIDENCIA HUMEDAD QUE HA DADO LUGAR A LA PROLIFERACIÓN DE COMUNIDADES BIOLÓGICAS.
