CASA MERCADO  
HERNANDEZ  
BARRANQUILLA

INVENTARIO DE  
LESIONES

CLAUDIA MILENA CANTILLO BARRIOS  
MATRICULA: A42862012-1140826794 CPNAPA

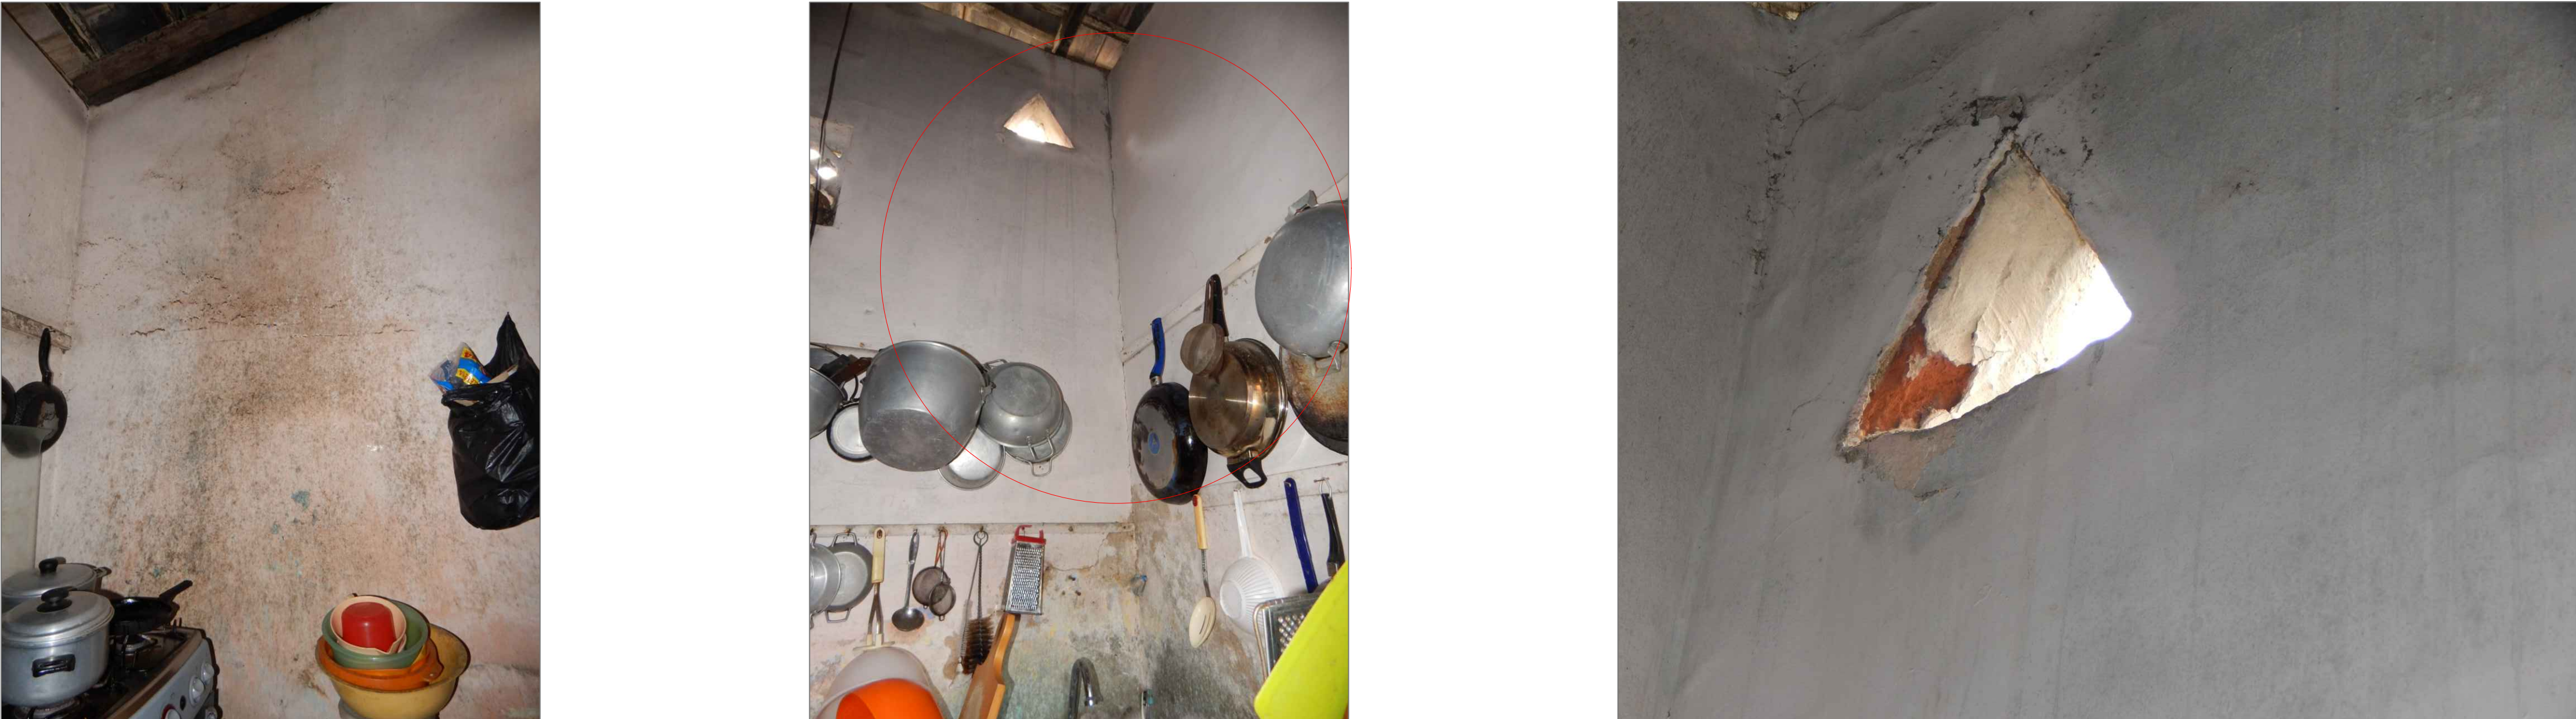
IMÁGENES 7, 8 Y 9: MUROS CON SALPICADURAS DE GRASAS DE COCINA, FISURAS VERTICALES EN UNIONES DE MUROS Y ENSUCIAMIENTO POR DEPÓSITO Y LAVADO.

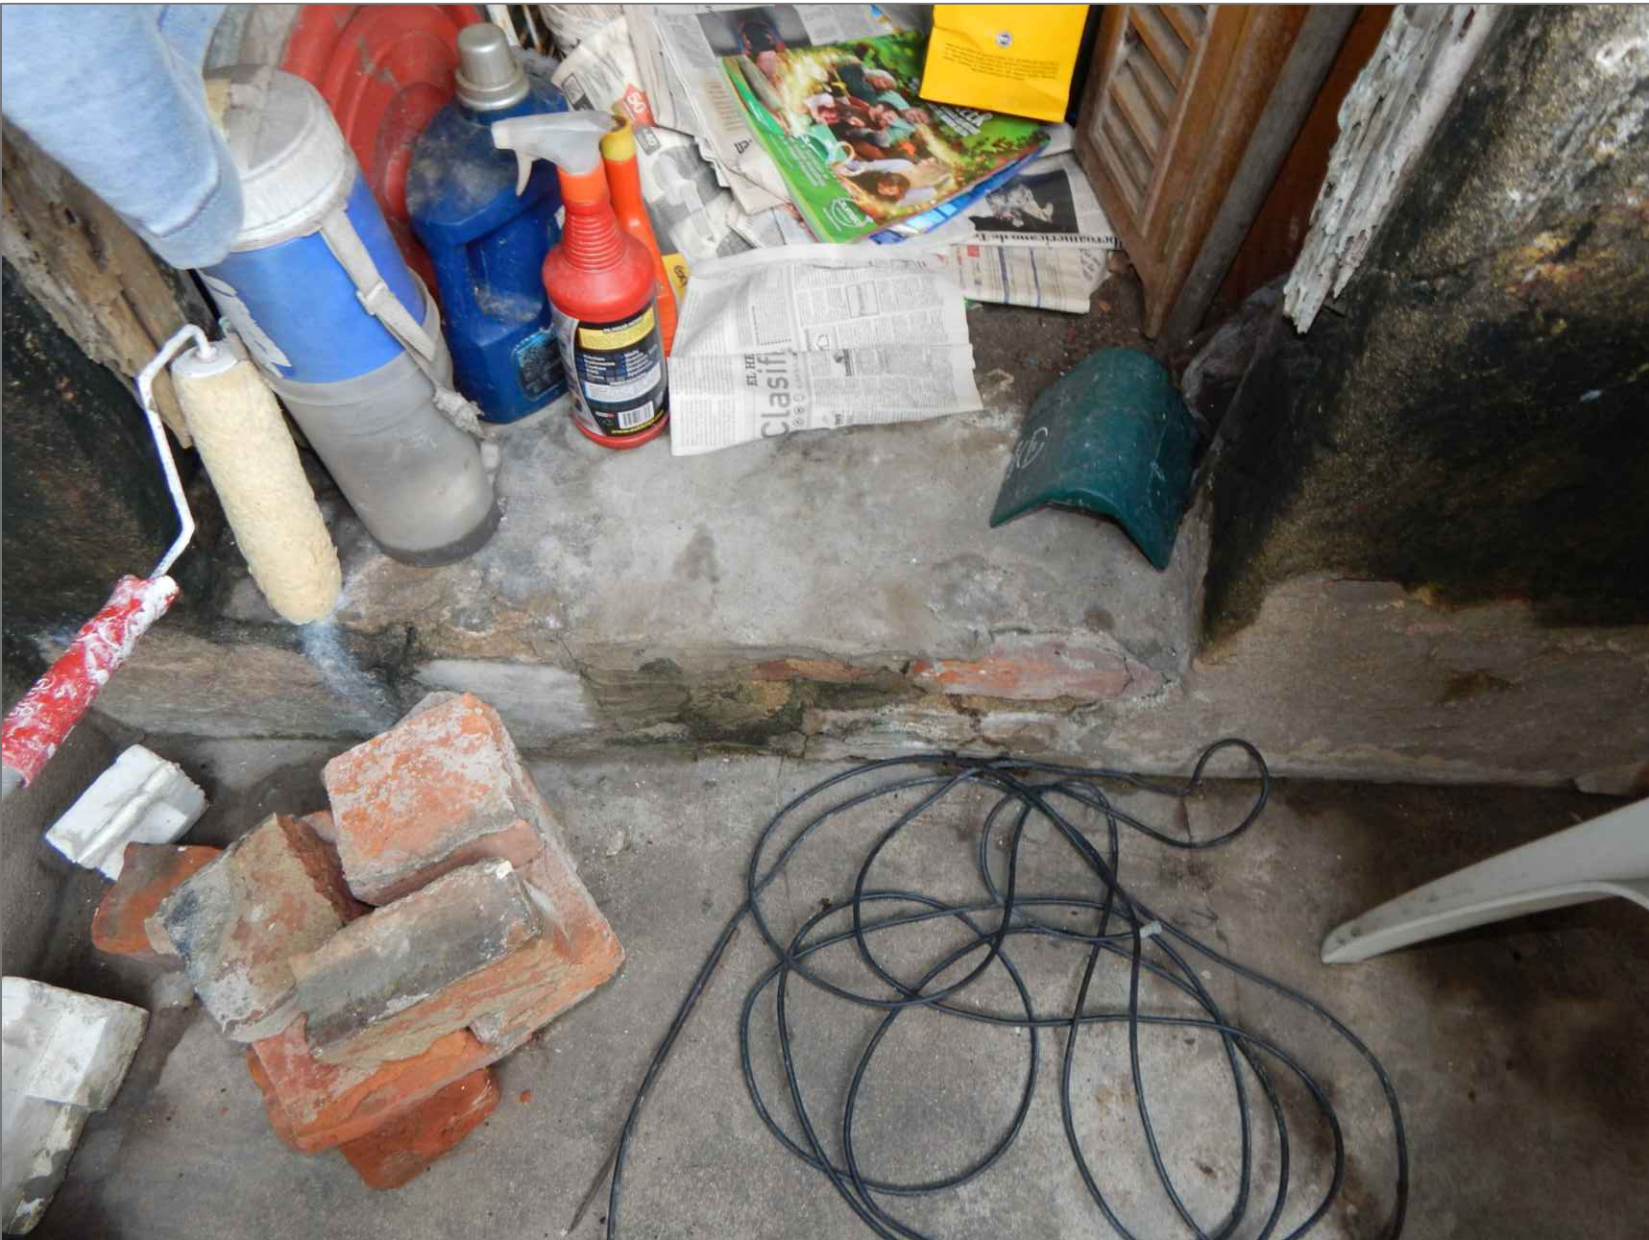
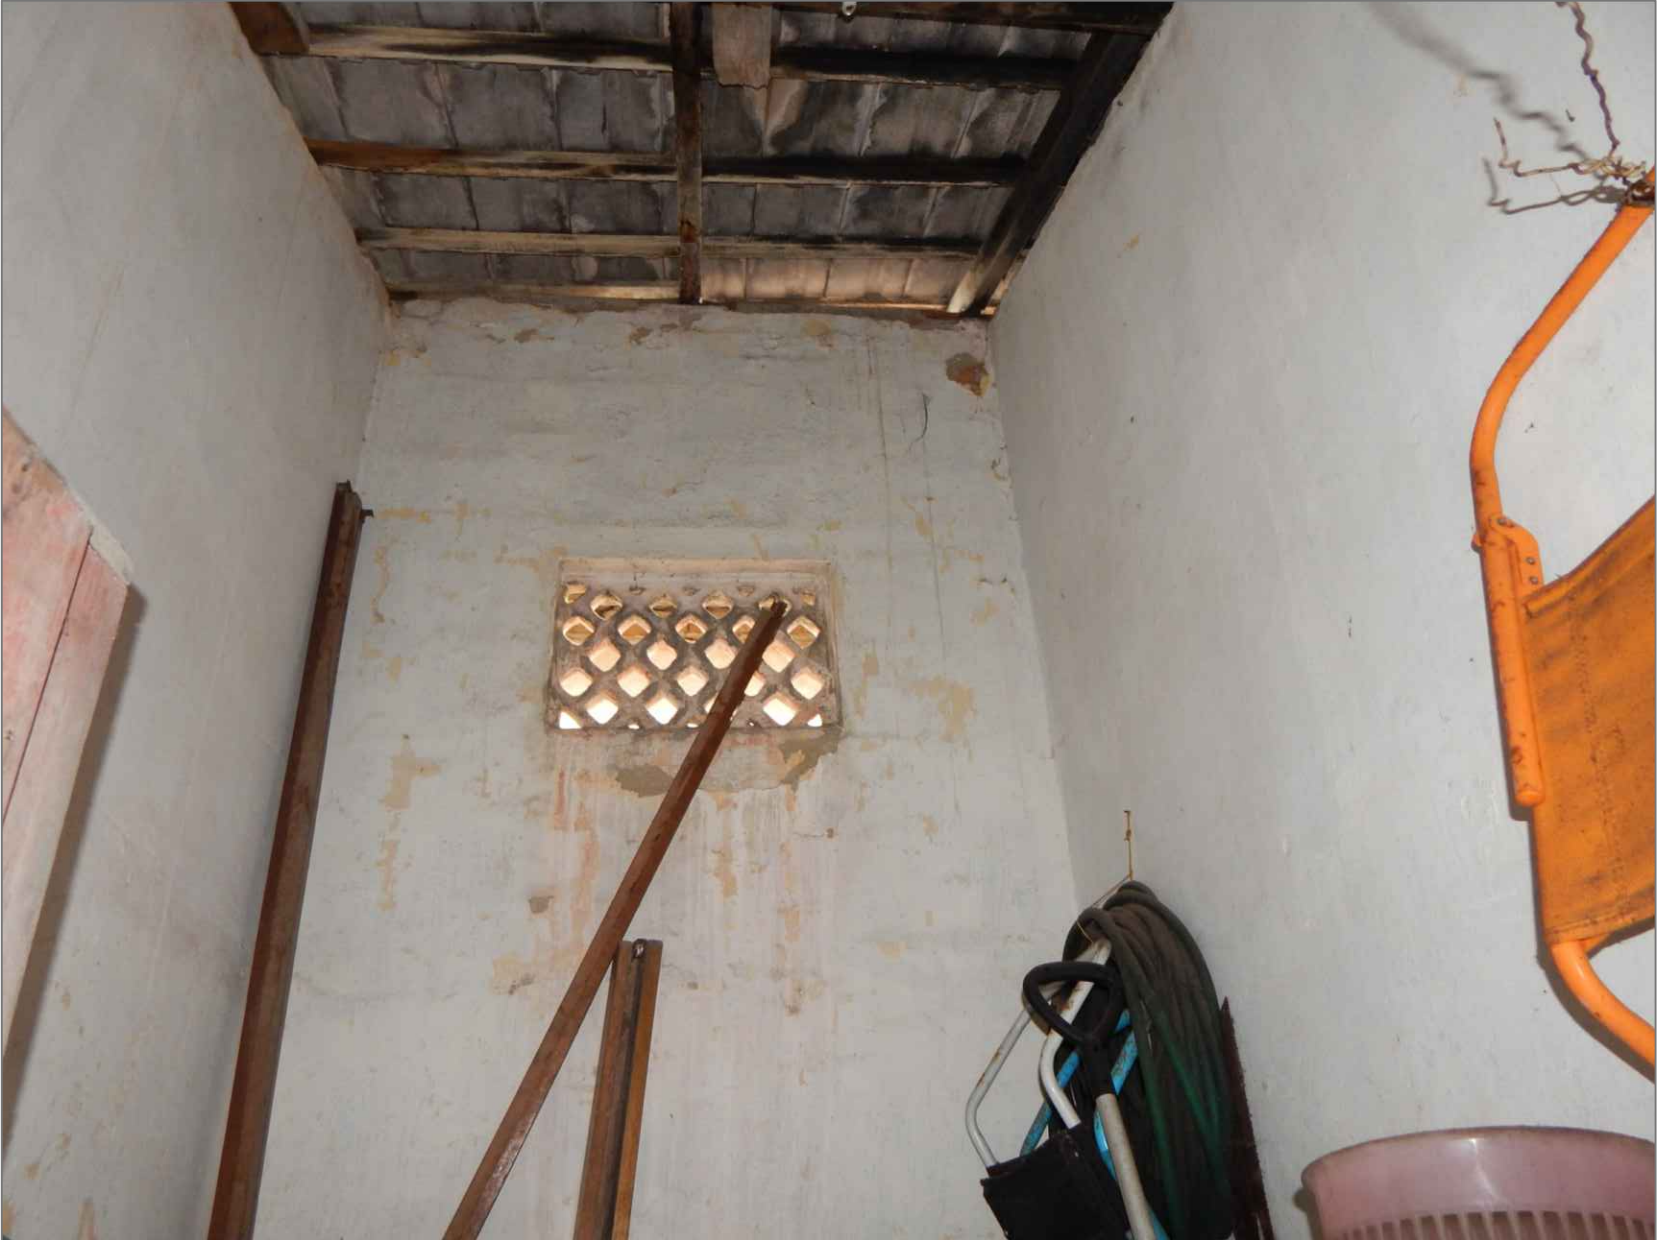
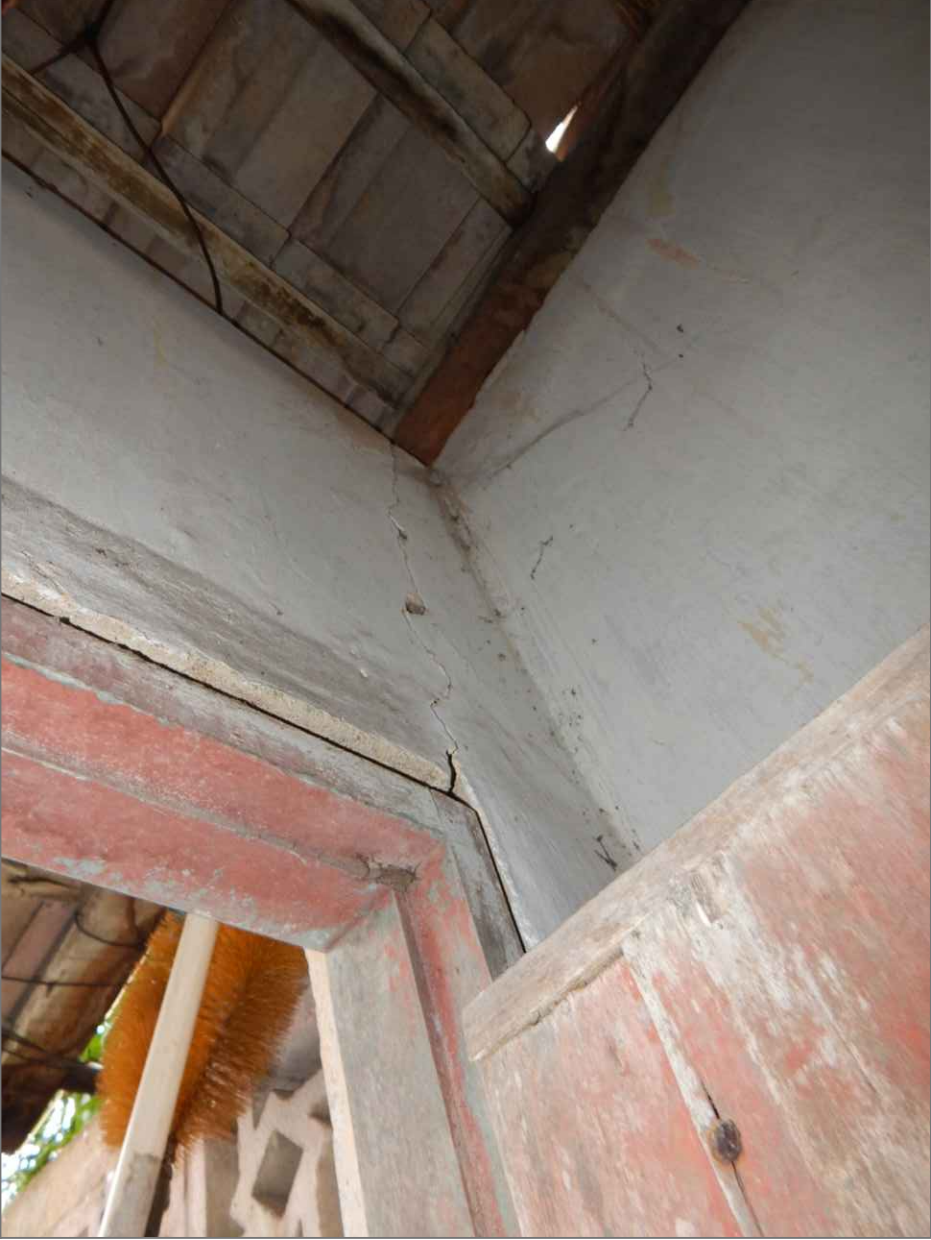
IMÁGENES 4, 5 Y 6: PISO EN PLANTILLA DE CONCRETO PULIDO CON EROSIÓN Y HUMEDAD GENERALIZADA, ASÍ MISMO LOS MUROS PRESENTAN HUMEDAD POR ABSORCIÓN LATERAL Y FISURAS VERTICALES POR FALLAS EN UNIONES DE MURO.

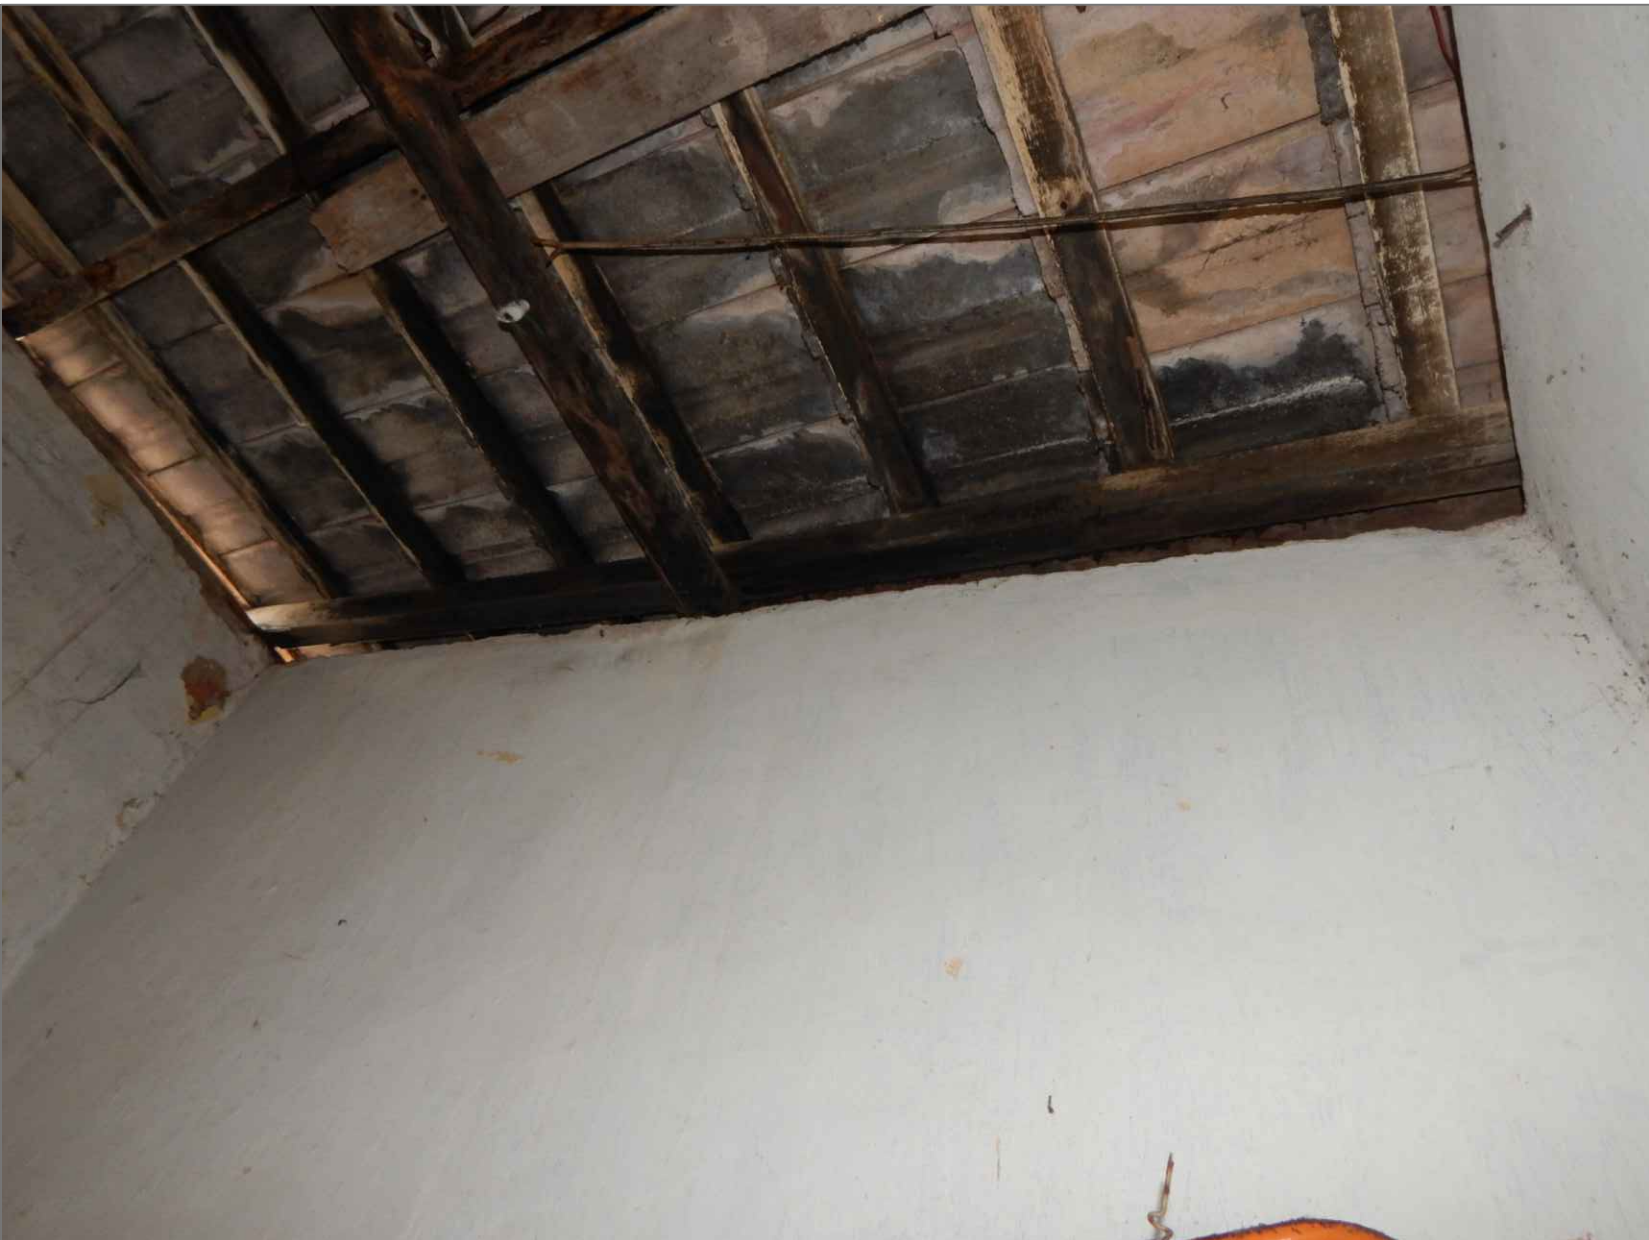
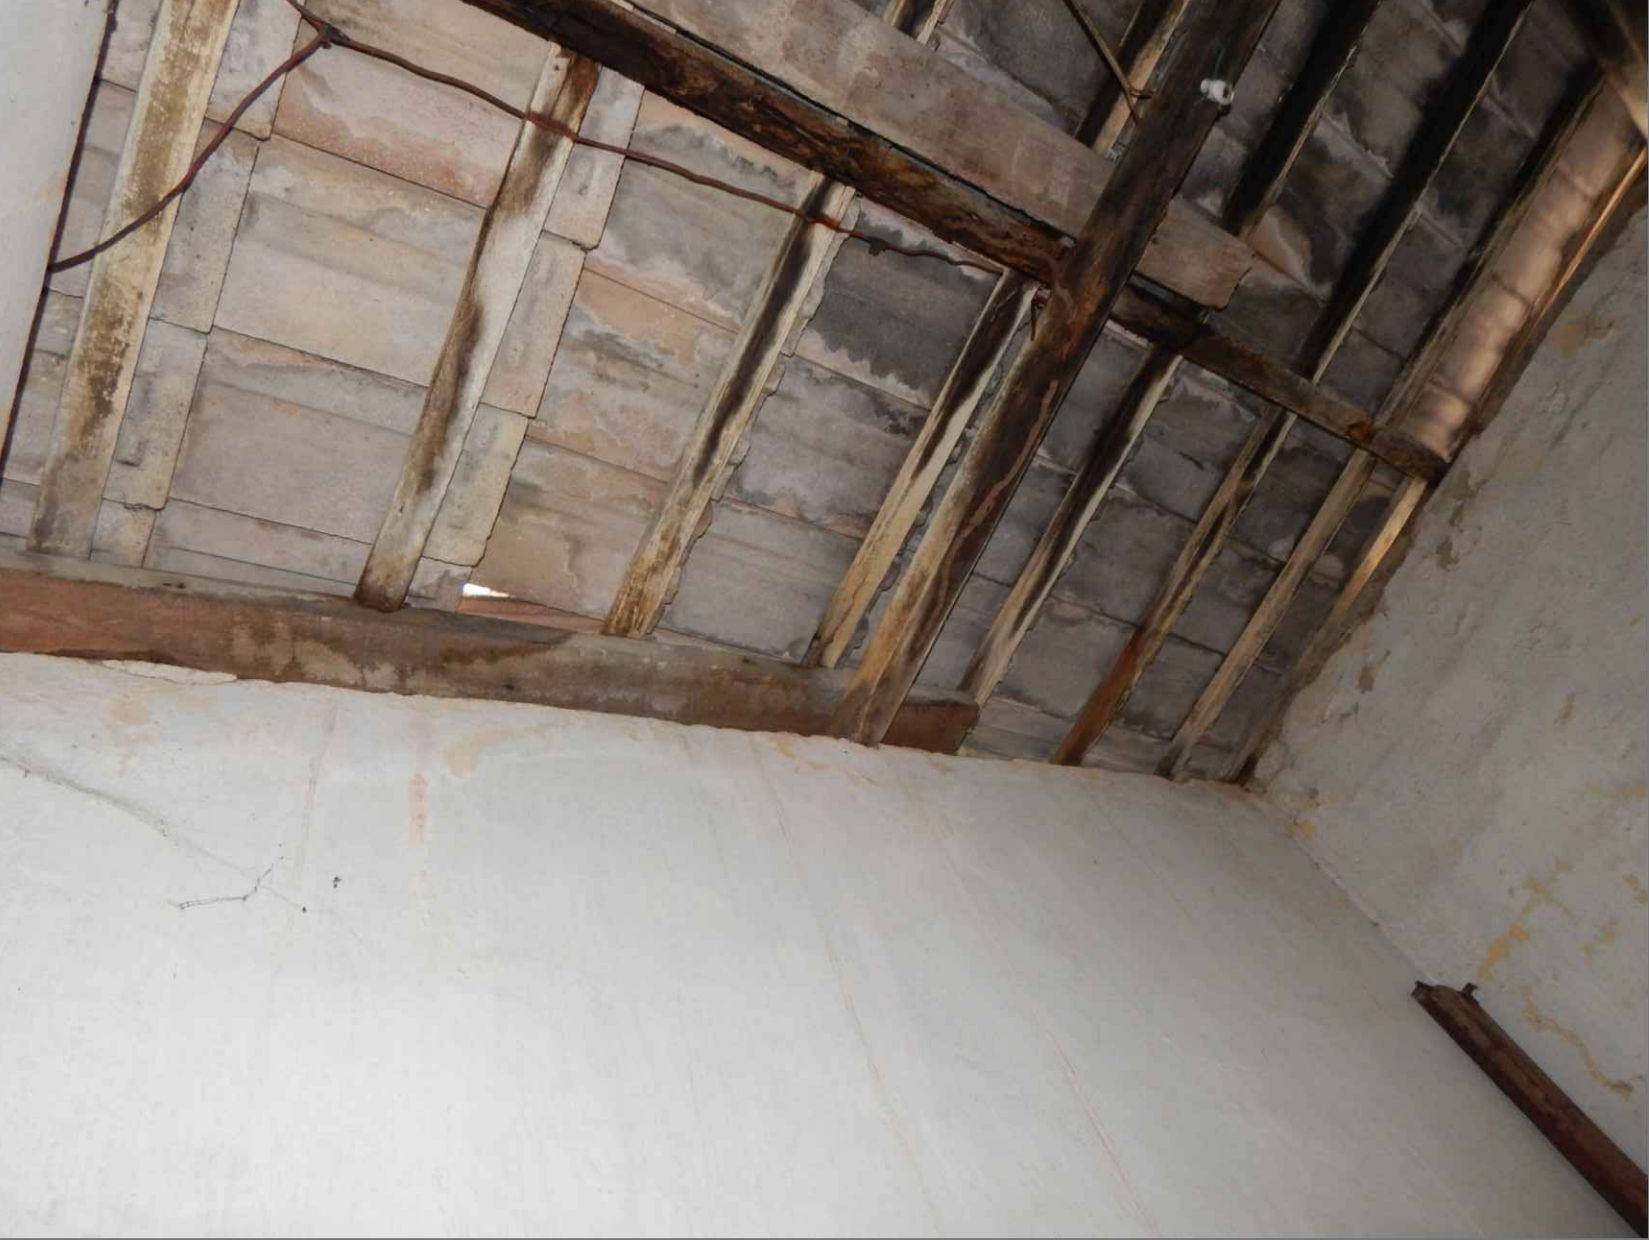
IMÁGENES 7 Y 8: LAVADO DIFERENCIAL EN MURO POR FILTRACIÓN, ESTRUCTURA DE MADERA DE CUBIERTA CON HUMEDAD Y AFECTACIONES BIOLÓGICAS. TEJAS DE CEMENTO CON LESIONES DE MOHO Y LÍQUENES.

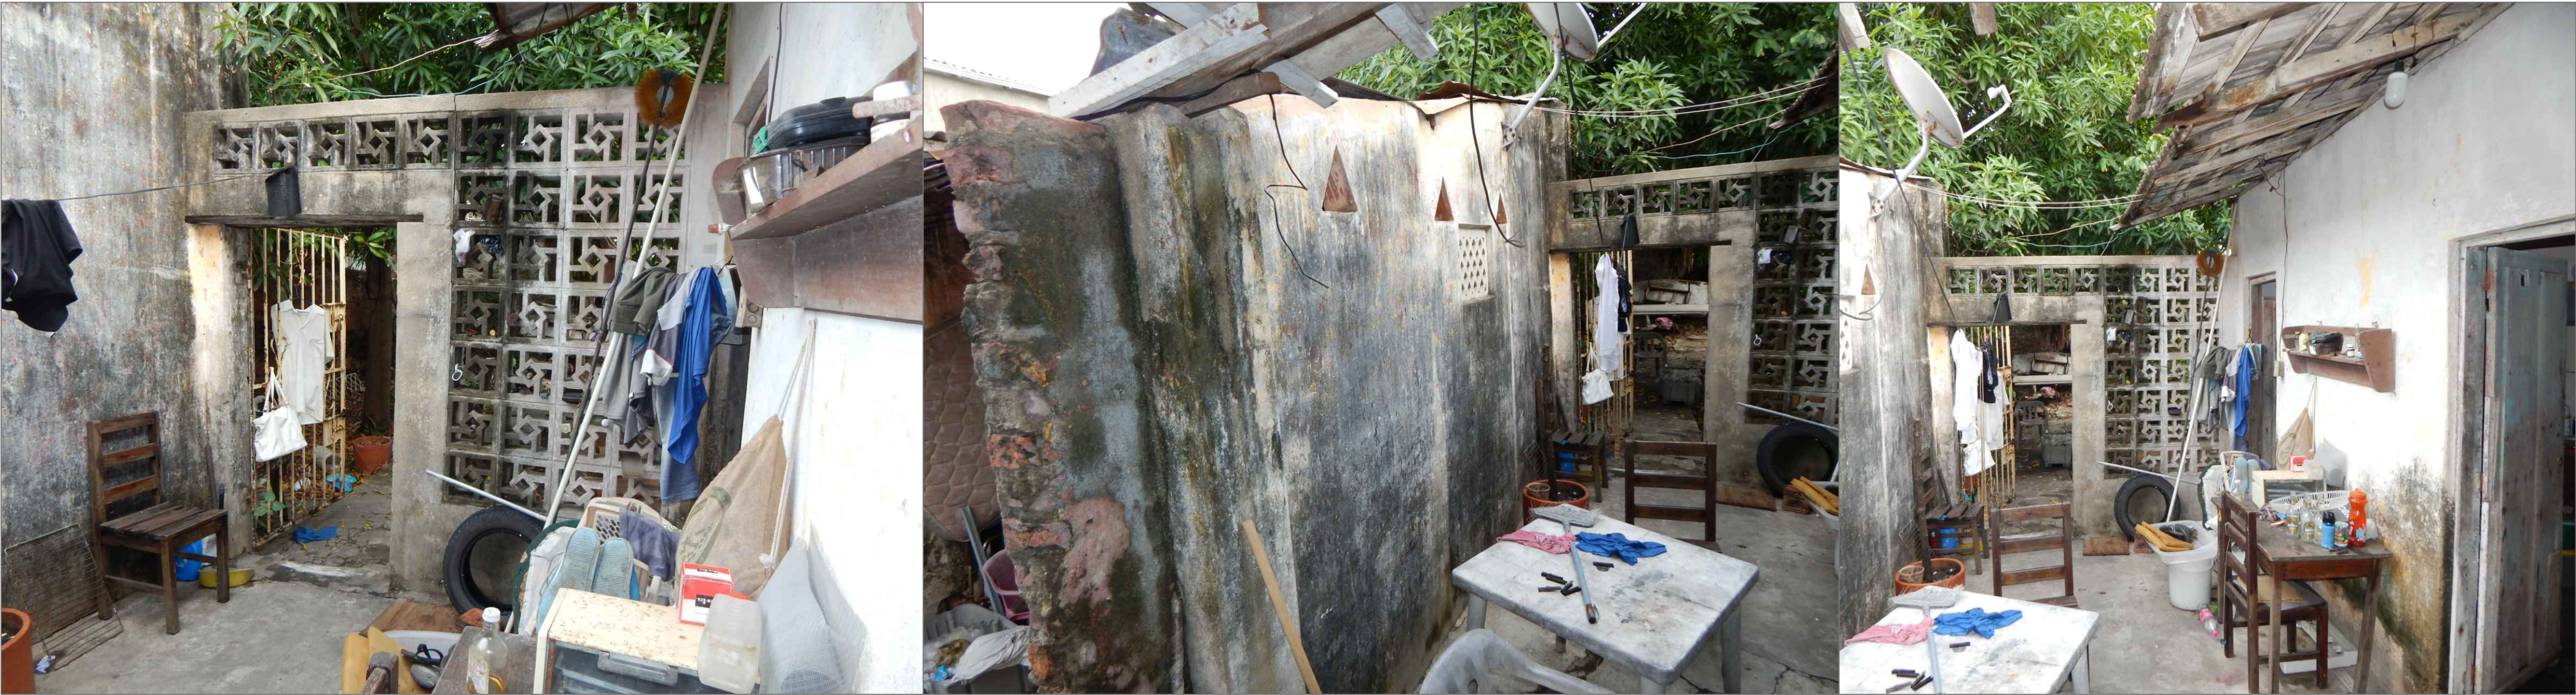
IMÁGENES 3, 4 Y 5: HUMEDADES, HONGOS, MOHOS, LÍQUENES Y DESPRENDIMIENTOS A LO LARGO DEL ESPACIO, QUE SE ENCUENTRA CASI TOTALMENTE DESCUBIERTO.

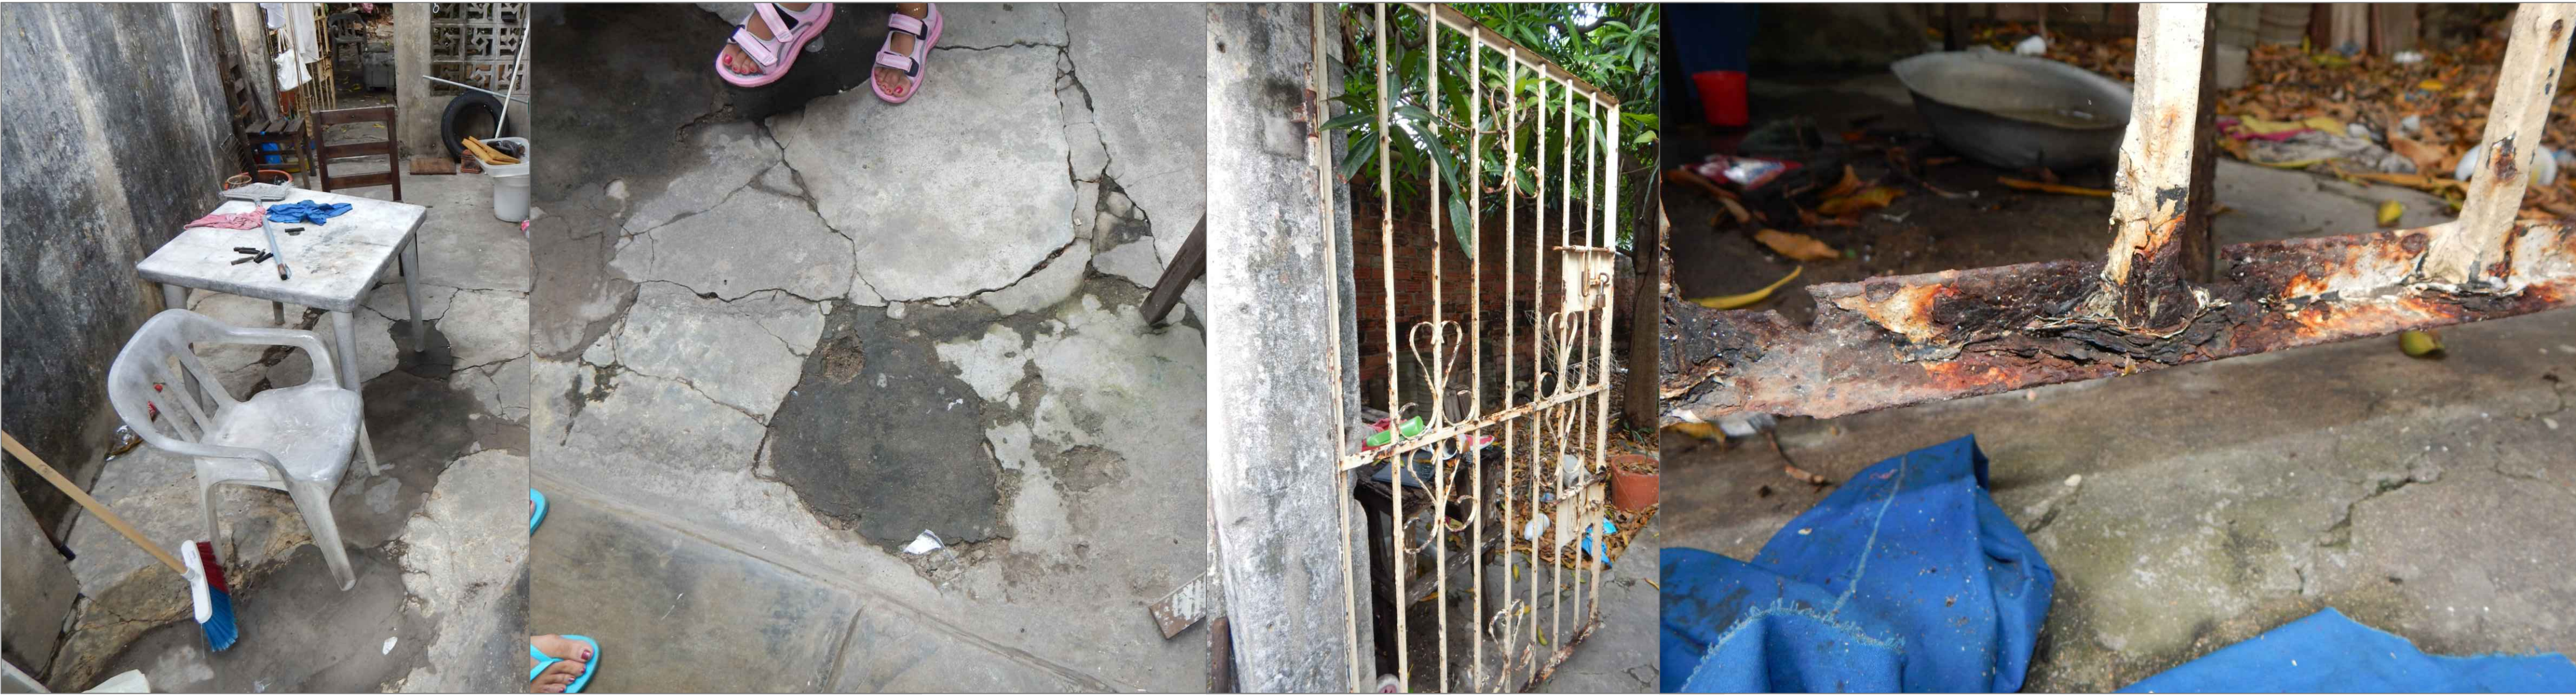
IMÁGENES 6, 7, 8 Y 9: HUNDIMIENTOS EN PLANTILLA DE RECUBRIMIENTO DE PISO DE PATIO, QUE SE EVIDENCIA EN GRIETAS TIPO MAPEO CON PÉRDIDAS DE MATERIAL CEMENTICIO, OCASIONADO POSIBLEMENTE POR BULBOS DIFERENCIALES DE PRESIÓN Y EL SUELO TIPO ARCILLA BAJO ESTA. REJA EN HIERRO FORJADO QUE SEPARA AL PATIO 1 DEL PATIO 2, PRESENTA AVANZADO ESTADO DE CORROSIÓN CON PÉRDIDAS CONSIDERABLES DE VOLUMEN POR EFECTO ÁNODO/CÁTODO.

| INVENTARIO DE LESIONES DE ESPACIO 11: PATIO 1 | | | |
|---|---|---|---|
| PLANTILLA DE PISO EN CONCRETO CON AFECTACIONES MÚLTIPLES POR HUNDIMIENTOS PROPIOS DE BULBOS DE PRESIÓN DIFERENCIALES, SUELO TIPO ARCILLOSO Y FALENCIAS EN MATERIALES Y/O PROCESO CONSTRUCTIVO DE PLANTILLA. ASÍ SE EVIDENCIAN GRIETAS TIPO MAPEO, GRANITO LAVADO Y PERDIDA DE MATERIAL CEMENTICIO . | MUROS CON AFECTACIONES MÚLTIPLES POR HUMEDADES LATERAL Y CAPILAR, QUE HA ORIGINADO DESPRENDIMIENTOS DE MATERIAL DE RECUBRIMIENTO A NIVEL DE PINTURA Y PAÑETE, ASÍ COMO PROLIFERACIÓN DE COMUNIDADES BIOLÓGICAS EN MANCHAS PARDAS, NEGRAS Y VERDES . | ESPACIO DESCUBIERTO, SOLO PRESENTA CUBIERTA PARCIAL POR ALERO DE CUBIERTA DE BAÑO, COCINA Y DEPÓSITO. LA AUSENCIA DE CUBIERTA HA FACILITADO EL INCREMENTO DE COMUNIDADES BIOLÓGICAS . | PARA ESTE ESPACIO SE TOMARÁ LA REJA EN HIERRO FORJADO QUE SEPARA EL PATIO 1 Y EL 2, ESTA REJA PRESENTA LESIONES POR OXIDACIÓN GENERALIZADAS, QUE DEBIERON INICIAR COMO CORROSIÓN POR PICADURA, AUMENTANDO SU TAMAÑO AL PUNTO DE GENERAR CAMBIOS VOLUMÉTRICOS EN LAS PIEZAS METÁLICAS. |

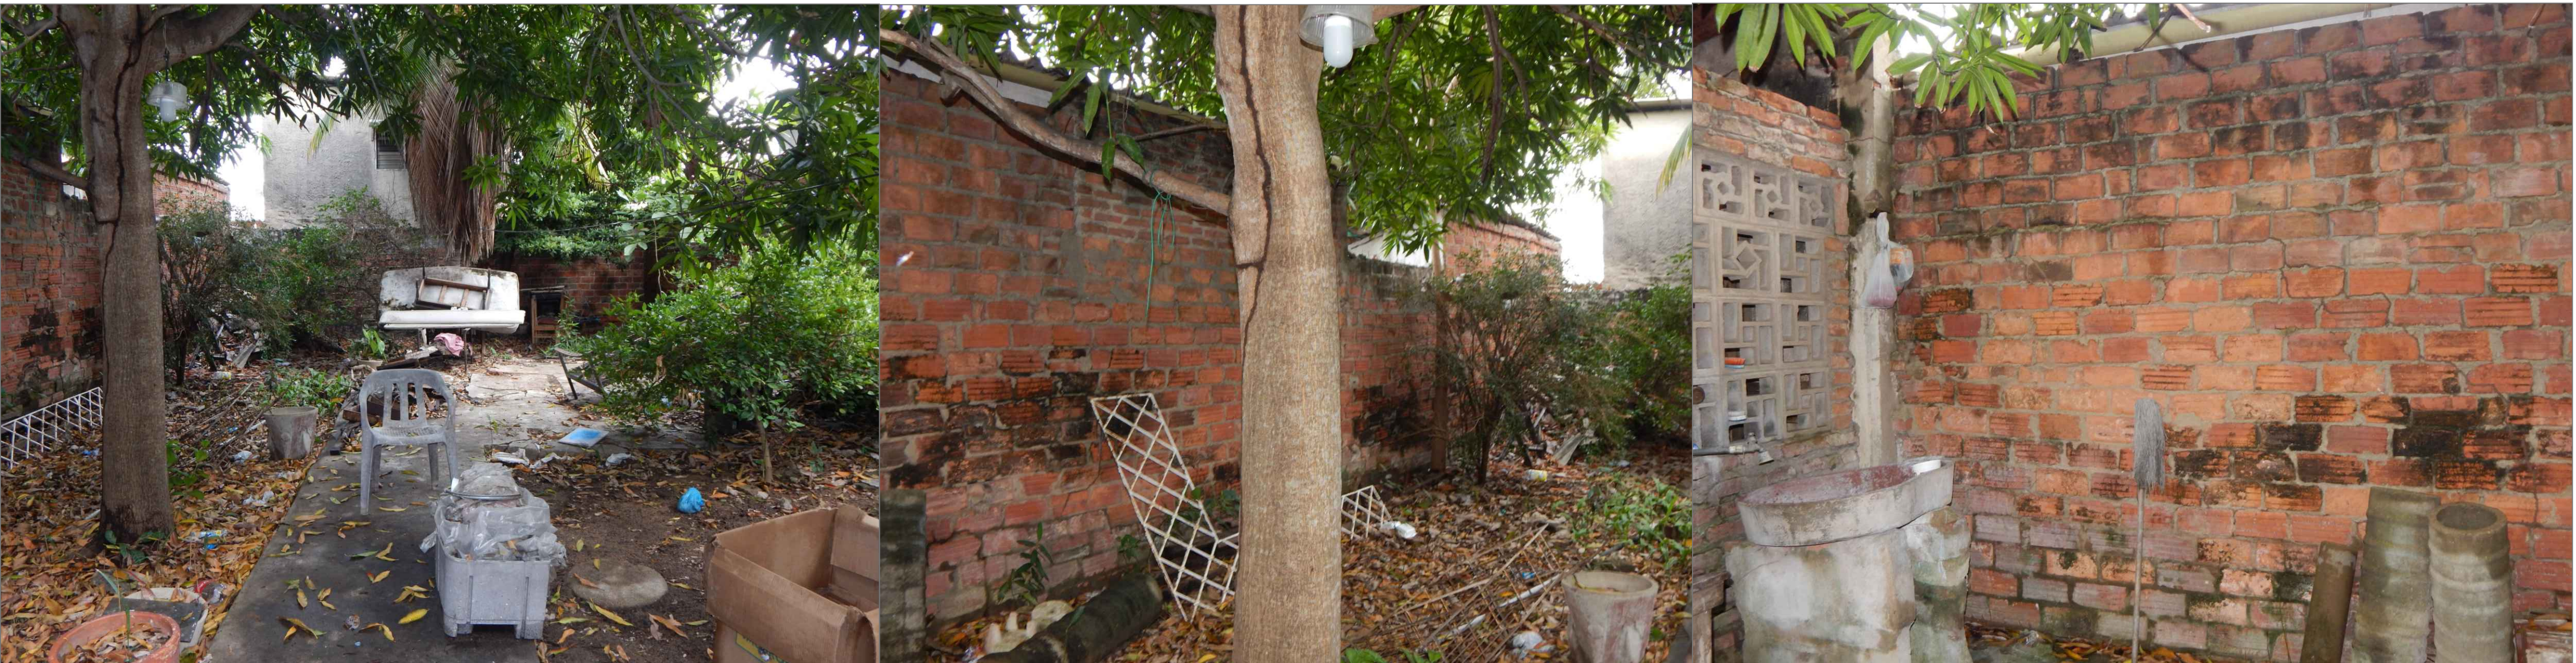
IMÁGENES 3, 4 Y 5: ESTADO GENERAL DEL ESPACIO, CON EVIDENCIA DE MÚLTIPLES LESIONES A NIVEL DE HUMEDADES, EROSIONES, GRIETAS, HONGOS, LÍQUENES, MOHO Y COMEJÉN; PRESENTES EN MUROS Y RECUBRIMIENTO DE PISO. EL PATIO NO PRESENTA CUBIERTA NI SE ASOCIA A ESTE ALGÚN TIPO DE CARPINTERÍA.

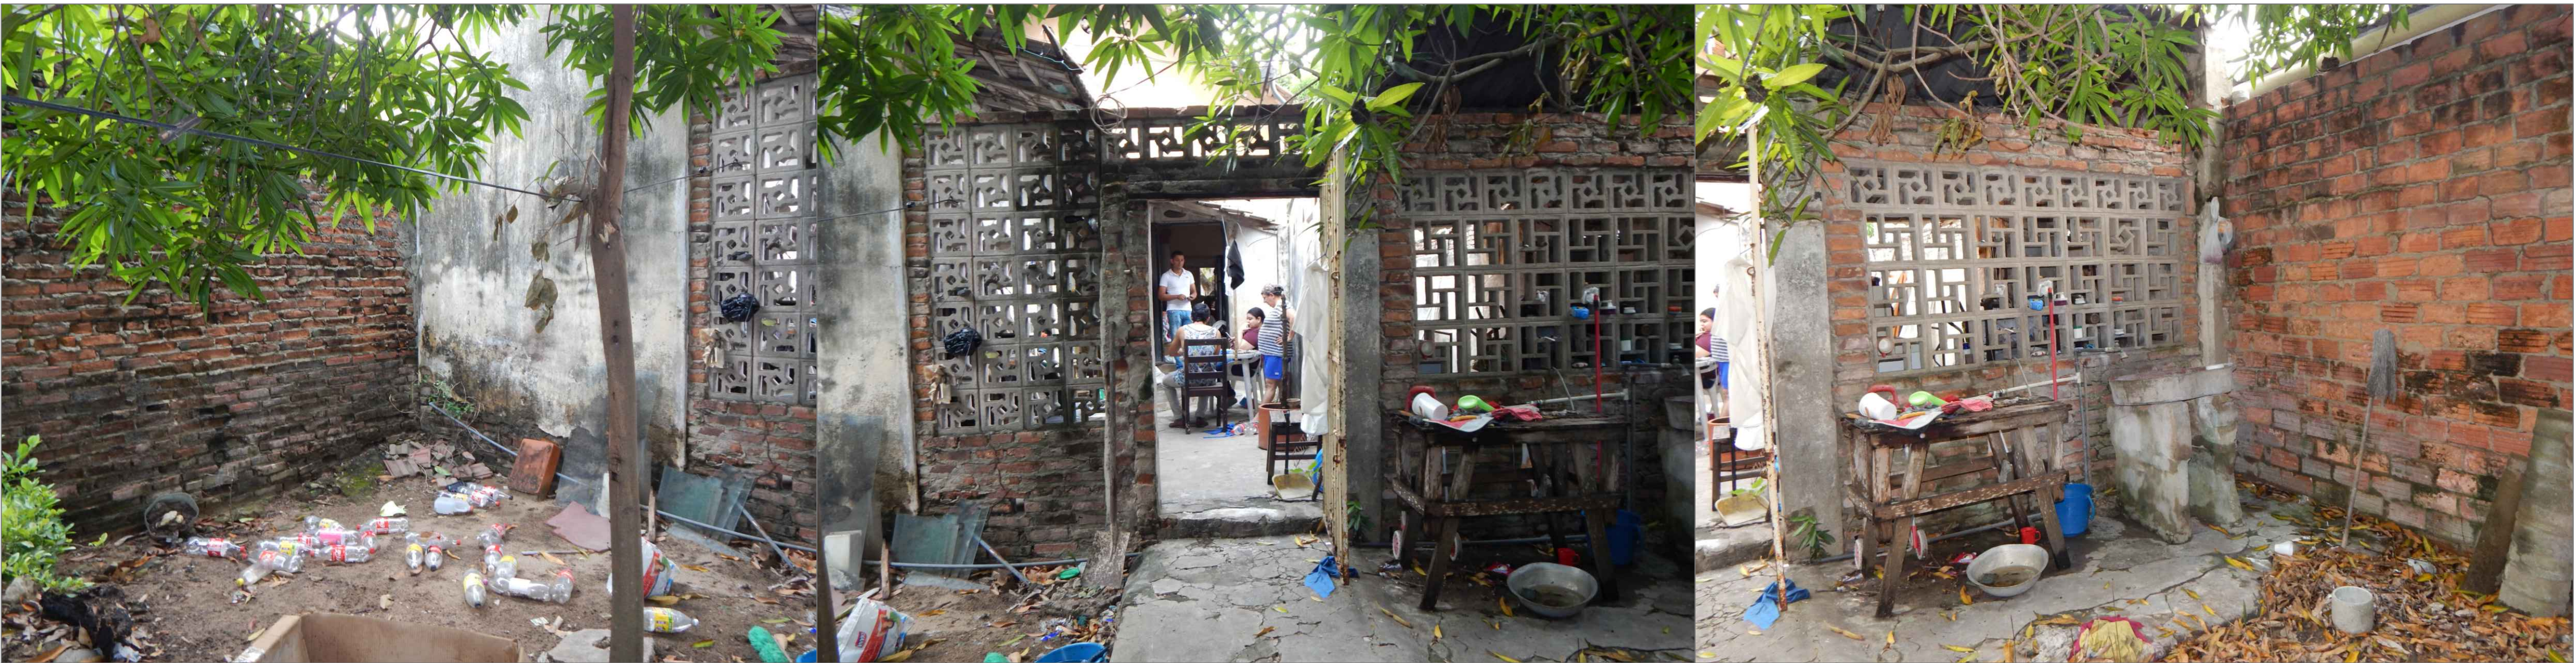
IMÁGENES 6, 7 Y 8: EVIDENCIA DE EROSIÓN ATMOSFÉRICA EN PIEZAS DE LEVANTE DE MUROS. LA EROSIÓN ATMOSFÉRICA SE INTENSIFICA CON LA CLIMATOLOGÍA PROPIA DE LA CIUDAD CON EL AGRAVANTE DE LA AUSENCIA TOTAL DE PAÑETE DE RECUBRIMIENTO. EL NIVEL DE EROSIÓN ES ALTO CON INCLUSO PÉRDIDAS TOTALES DE PIEZAS.

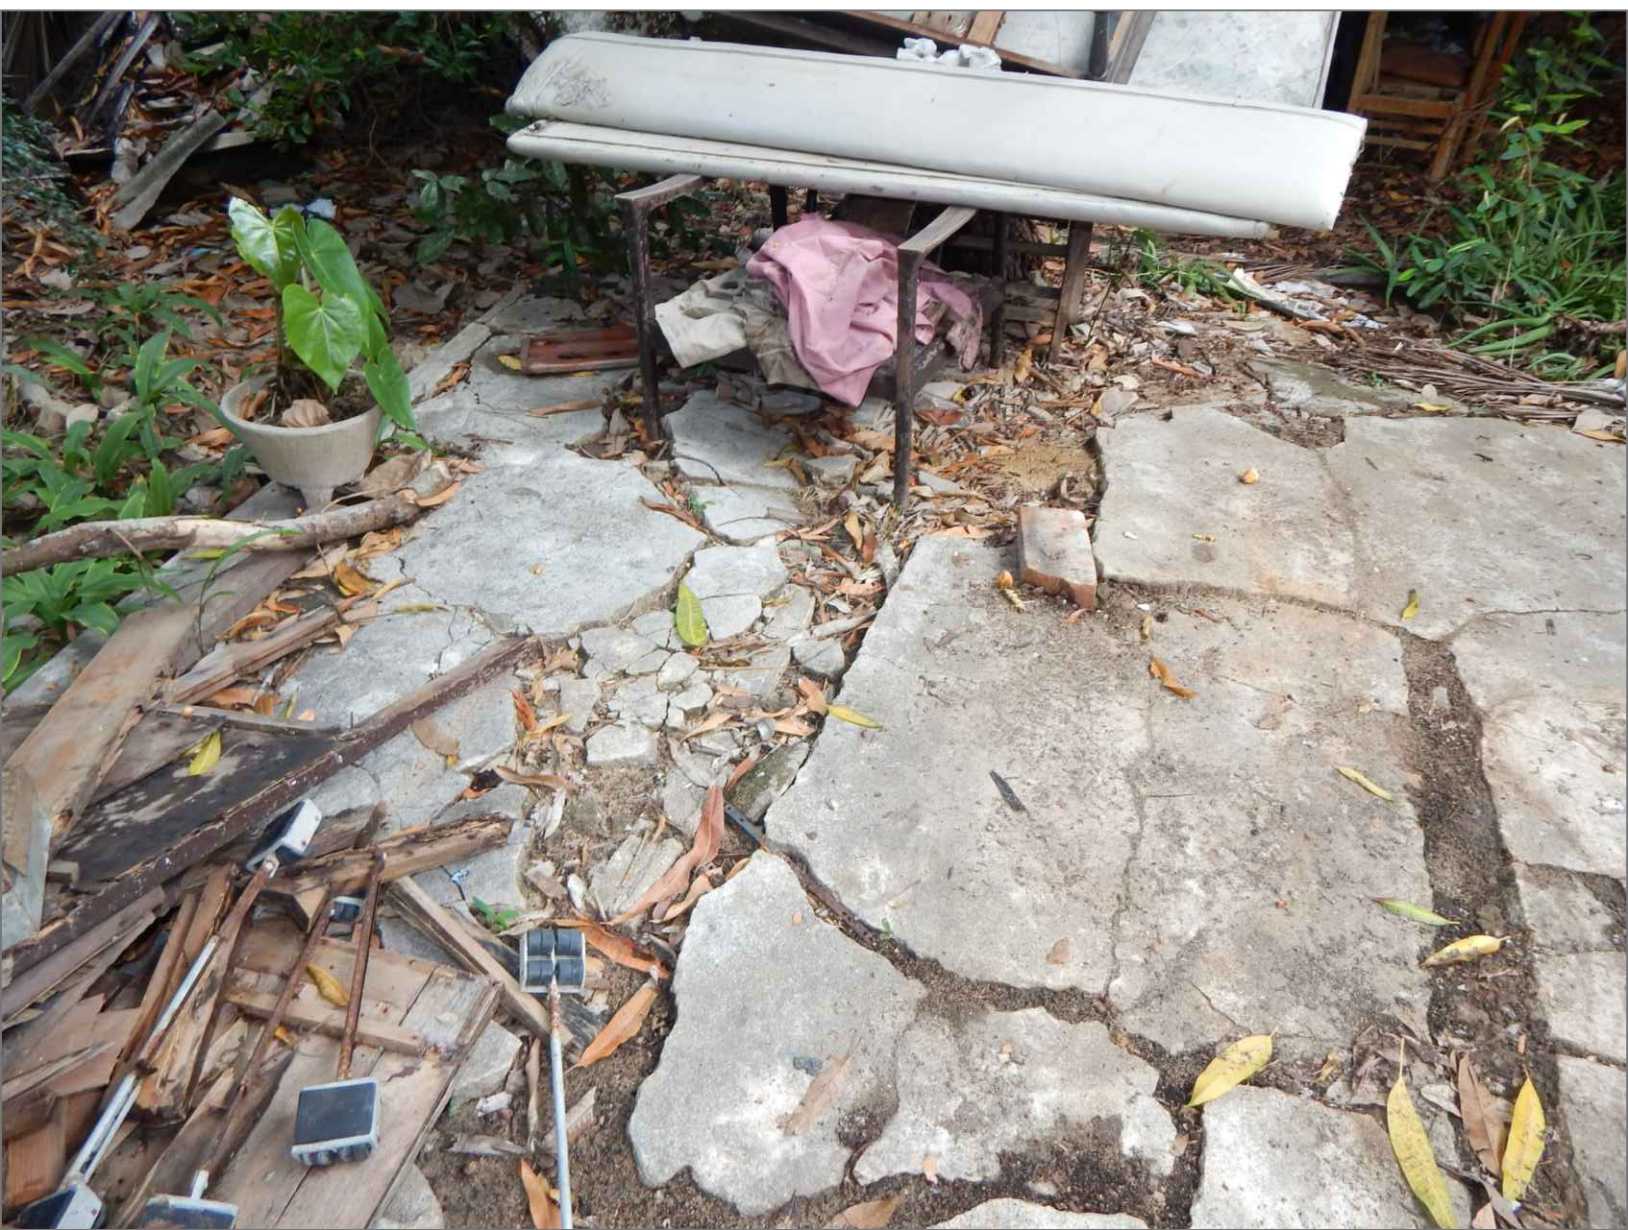
IMAGEN 9: DETALLE DE RECUBRIMIENTO DE PISO CON ROTURA DE PLANTILLA.
