CASA MERCADO  
HERNANDEZ  
BARRANQUILLA

INVENTARIO DE  
LESIONES

CLAUDIA MILENA CANTILLO BARRIOS  
MATRICULA: A42862012-1140826794 CPNAPA

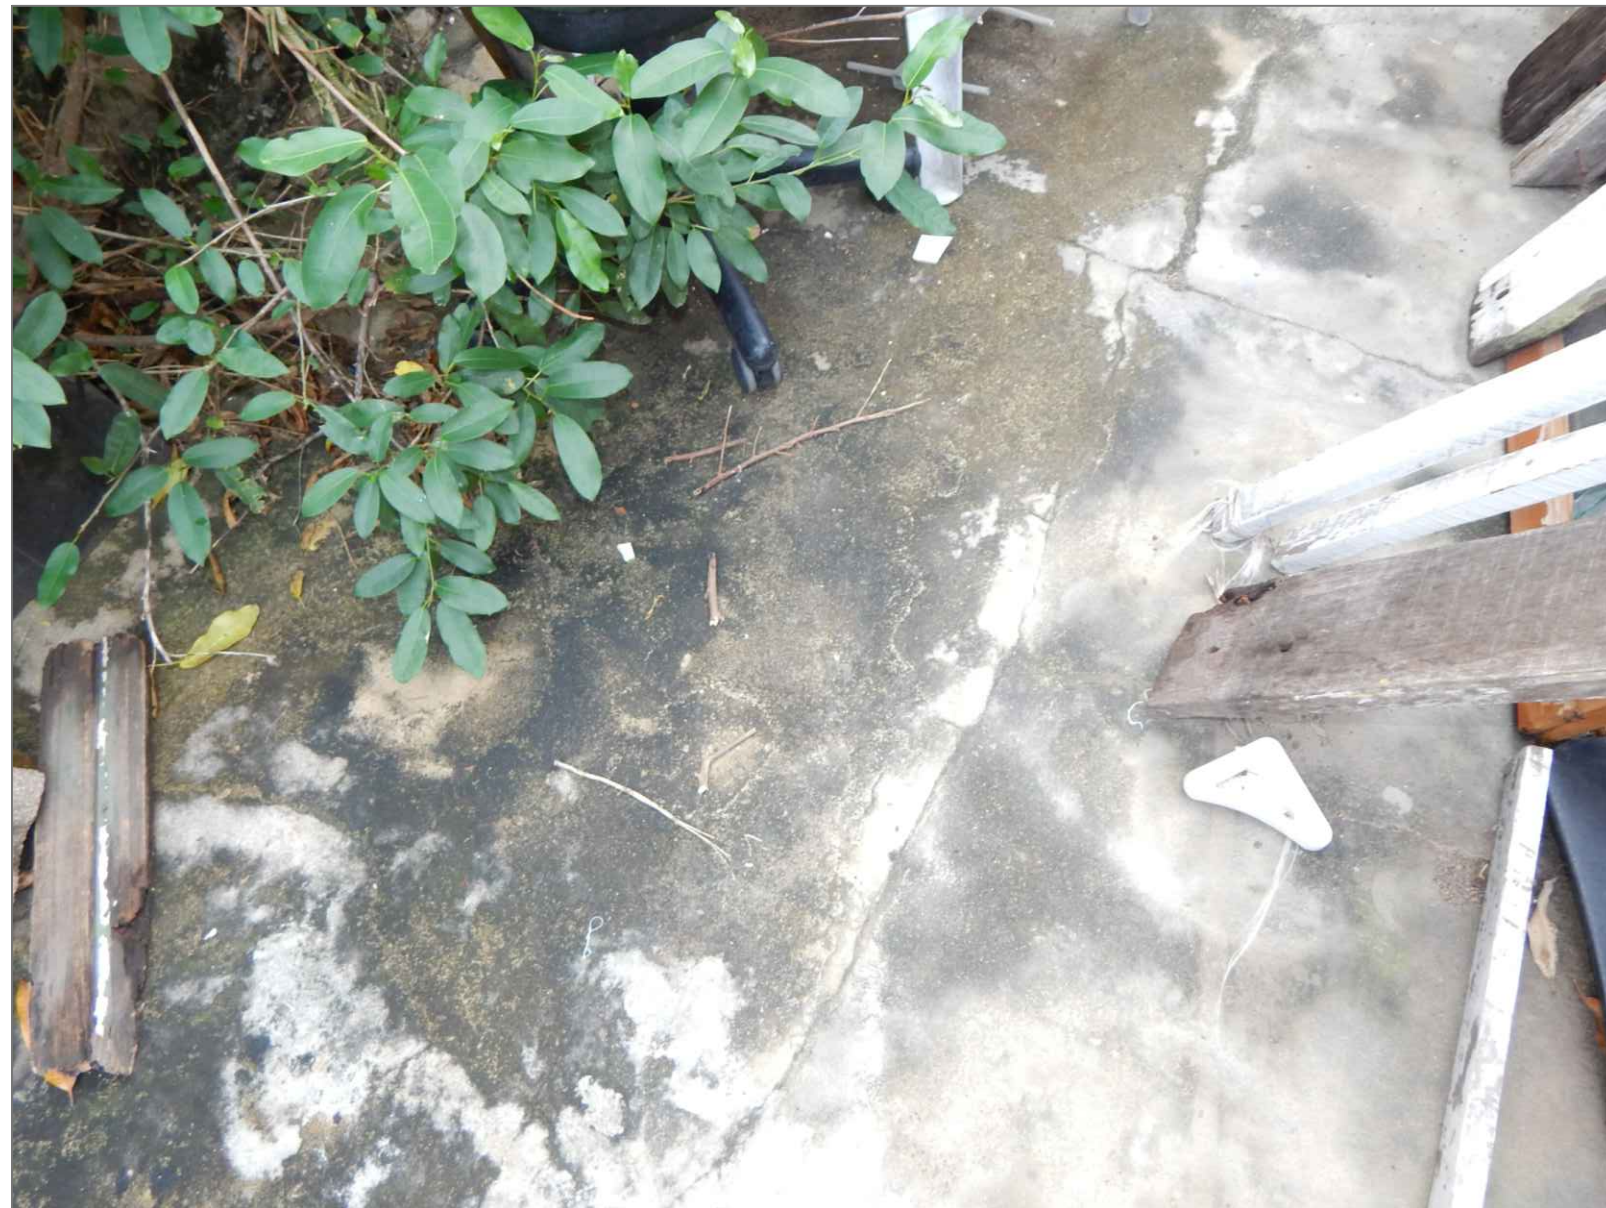
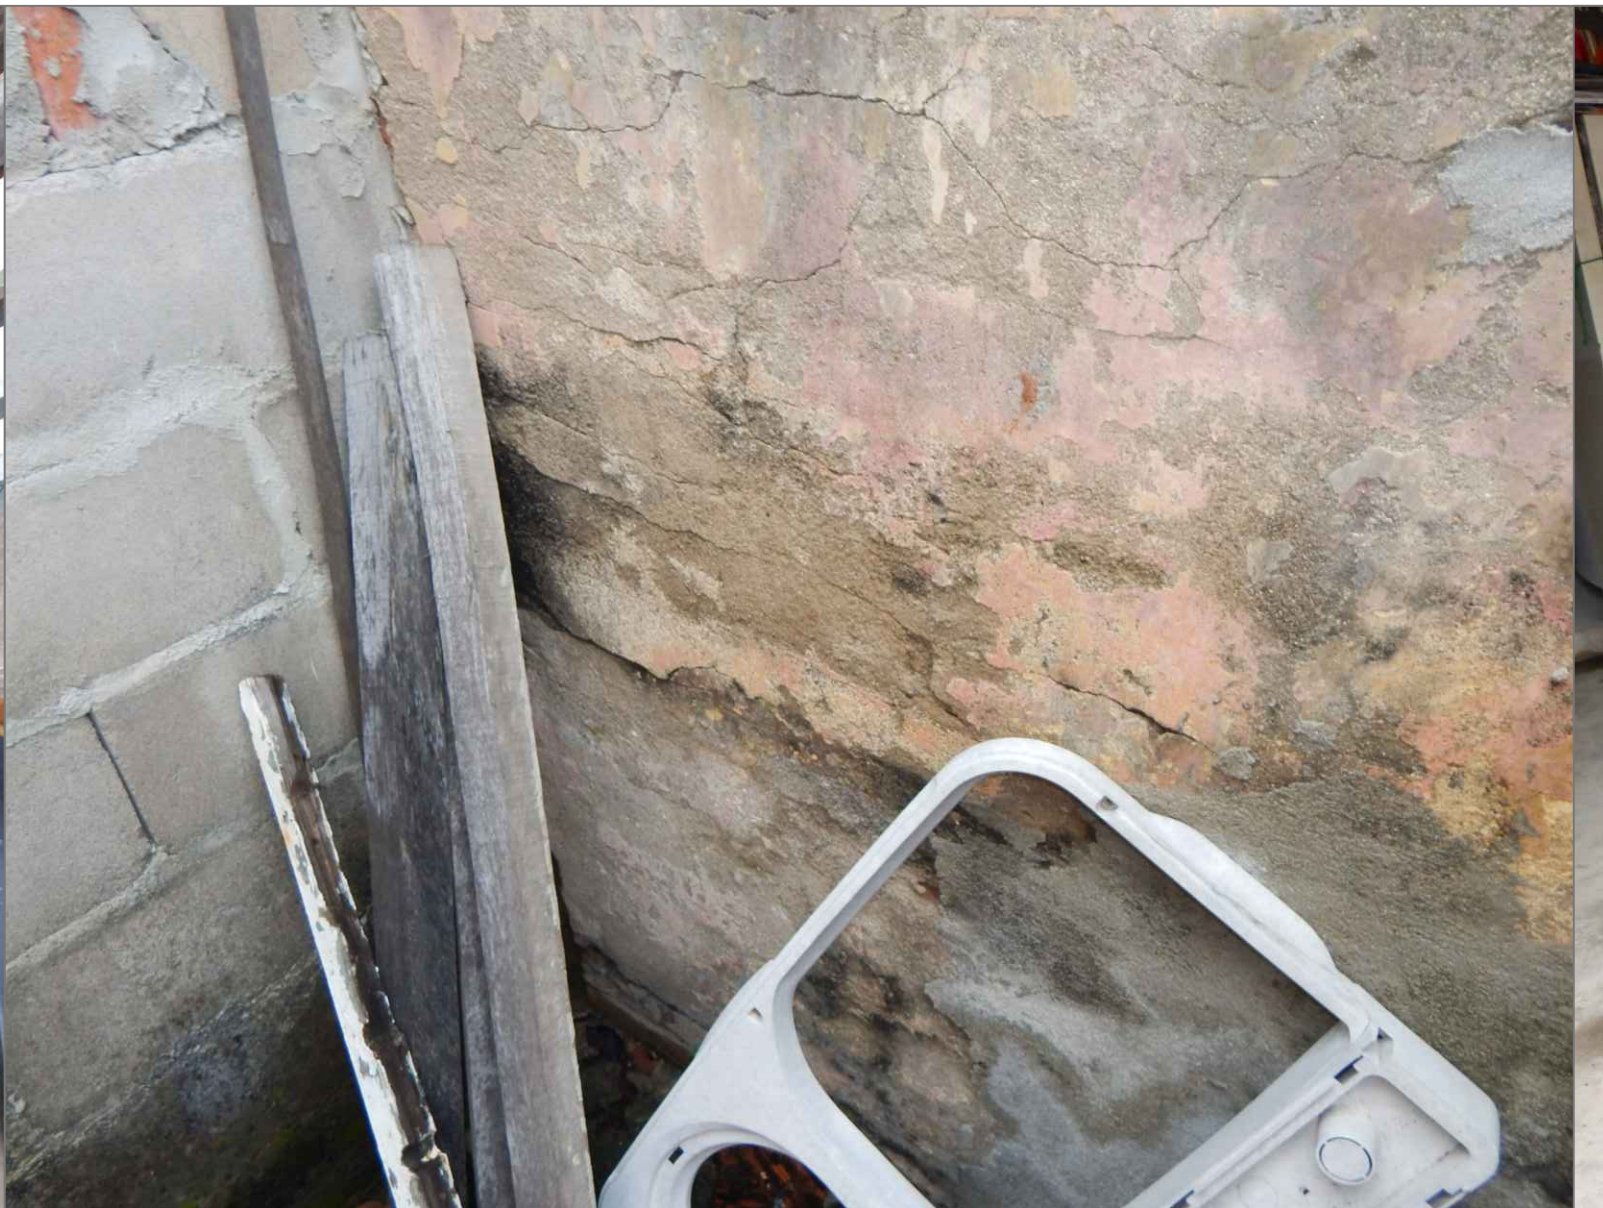
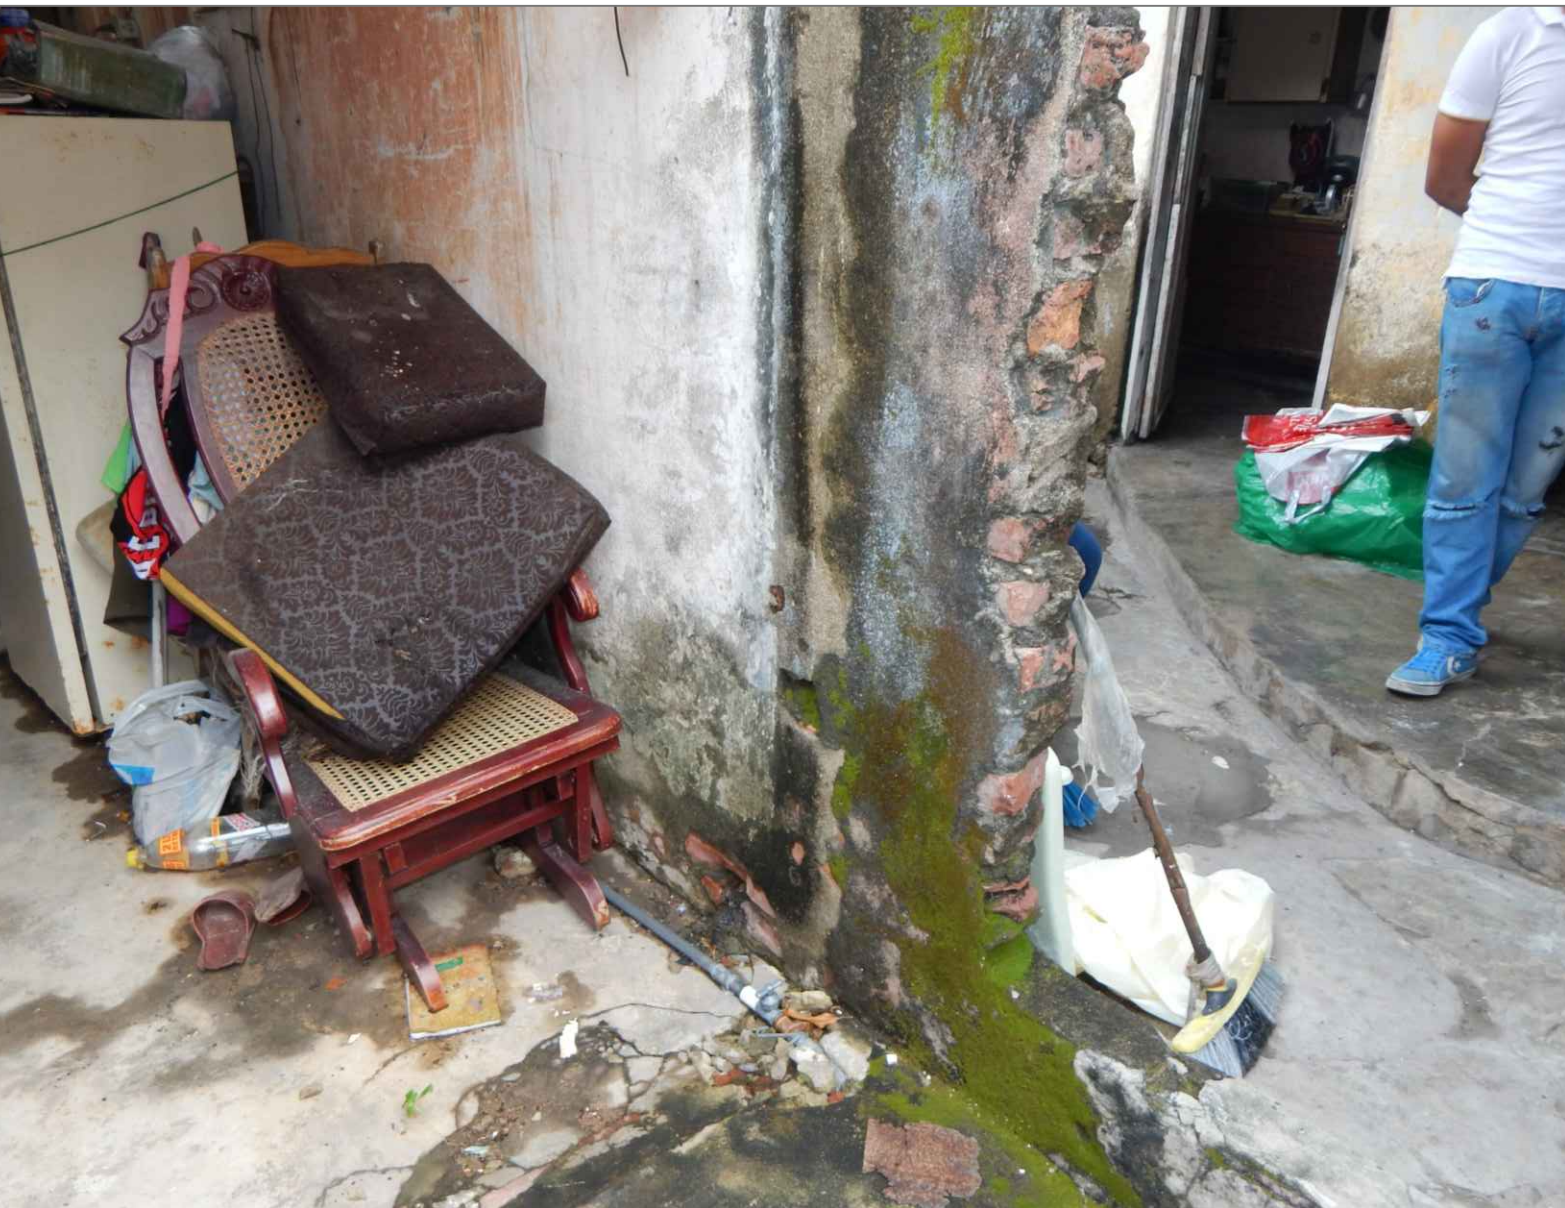
IMÁGENES 6, 7 Y 8: ROTURA EN PLANTILLA DE PISO, CON GRIETAS, VEGETACIÓN EPIFITA, PROLIFERACIÓN DE COMUNIDADES BIOLÓGICAS Y HUNDIMIENTOS. MURO CON ALABEO Y GRIETAS TIPO MAPEO, CON DEFORMACIÓN EN PARTE INFERIOR Y ROTURA IMPROVISADA DE MURO PARA VANO DE ACCESO.

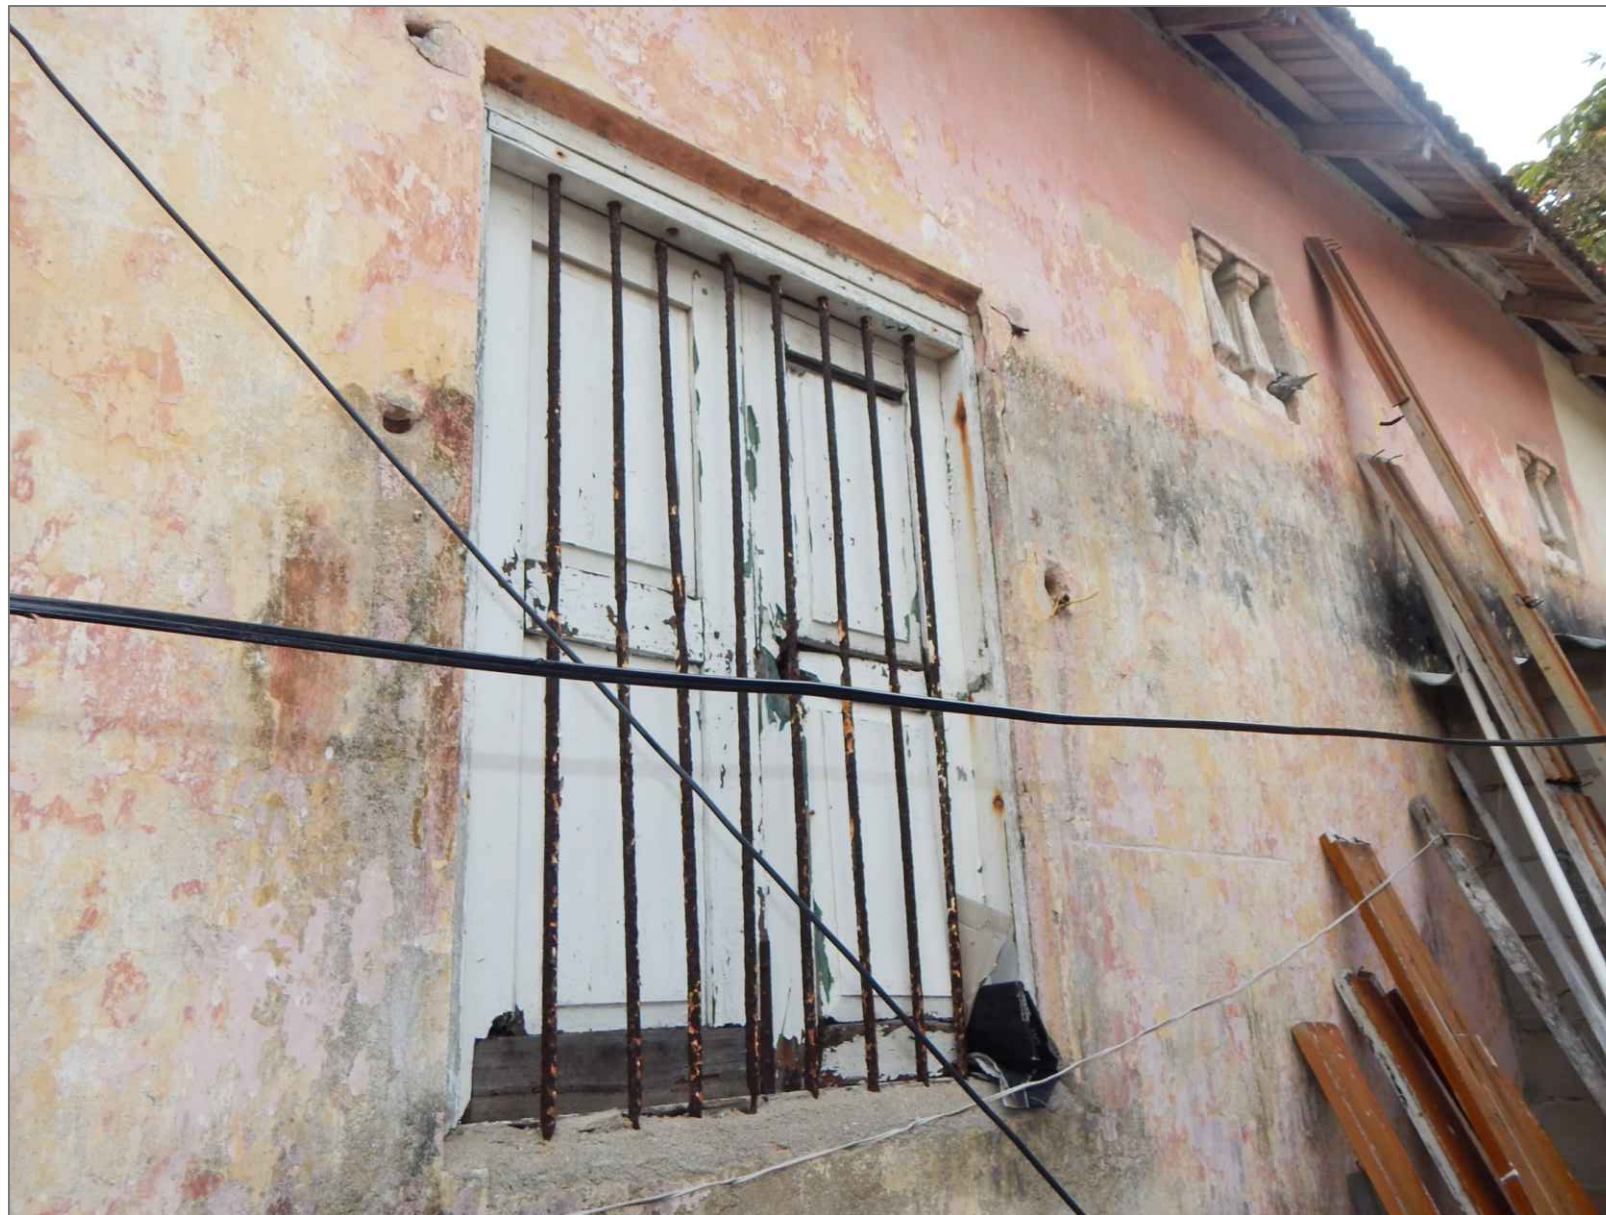
IMAGEN 9: MURO CON AFECTACIONES MÚLTIPLES POR HUMEDADES, VENTANA EN MADERA Y REJA DE LA MISMA CON LESIONES PRODUCTO DE LA HUMEDAD.

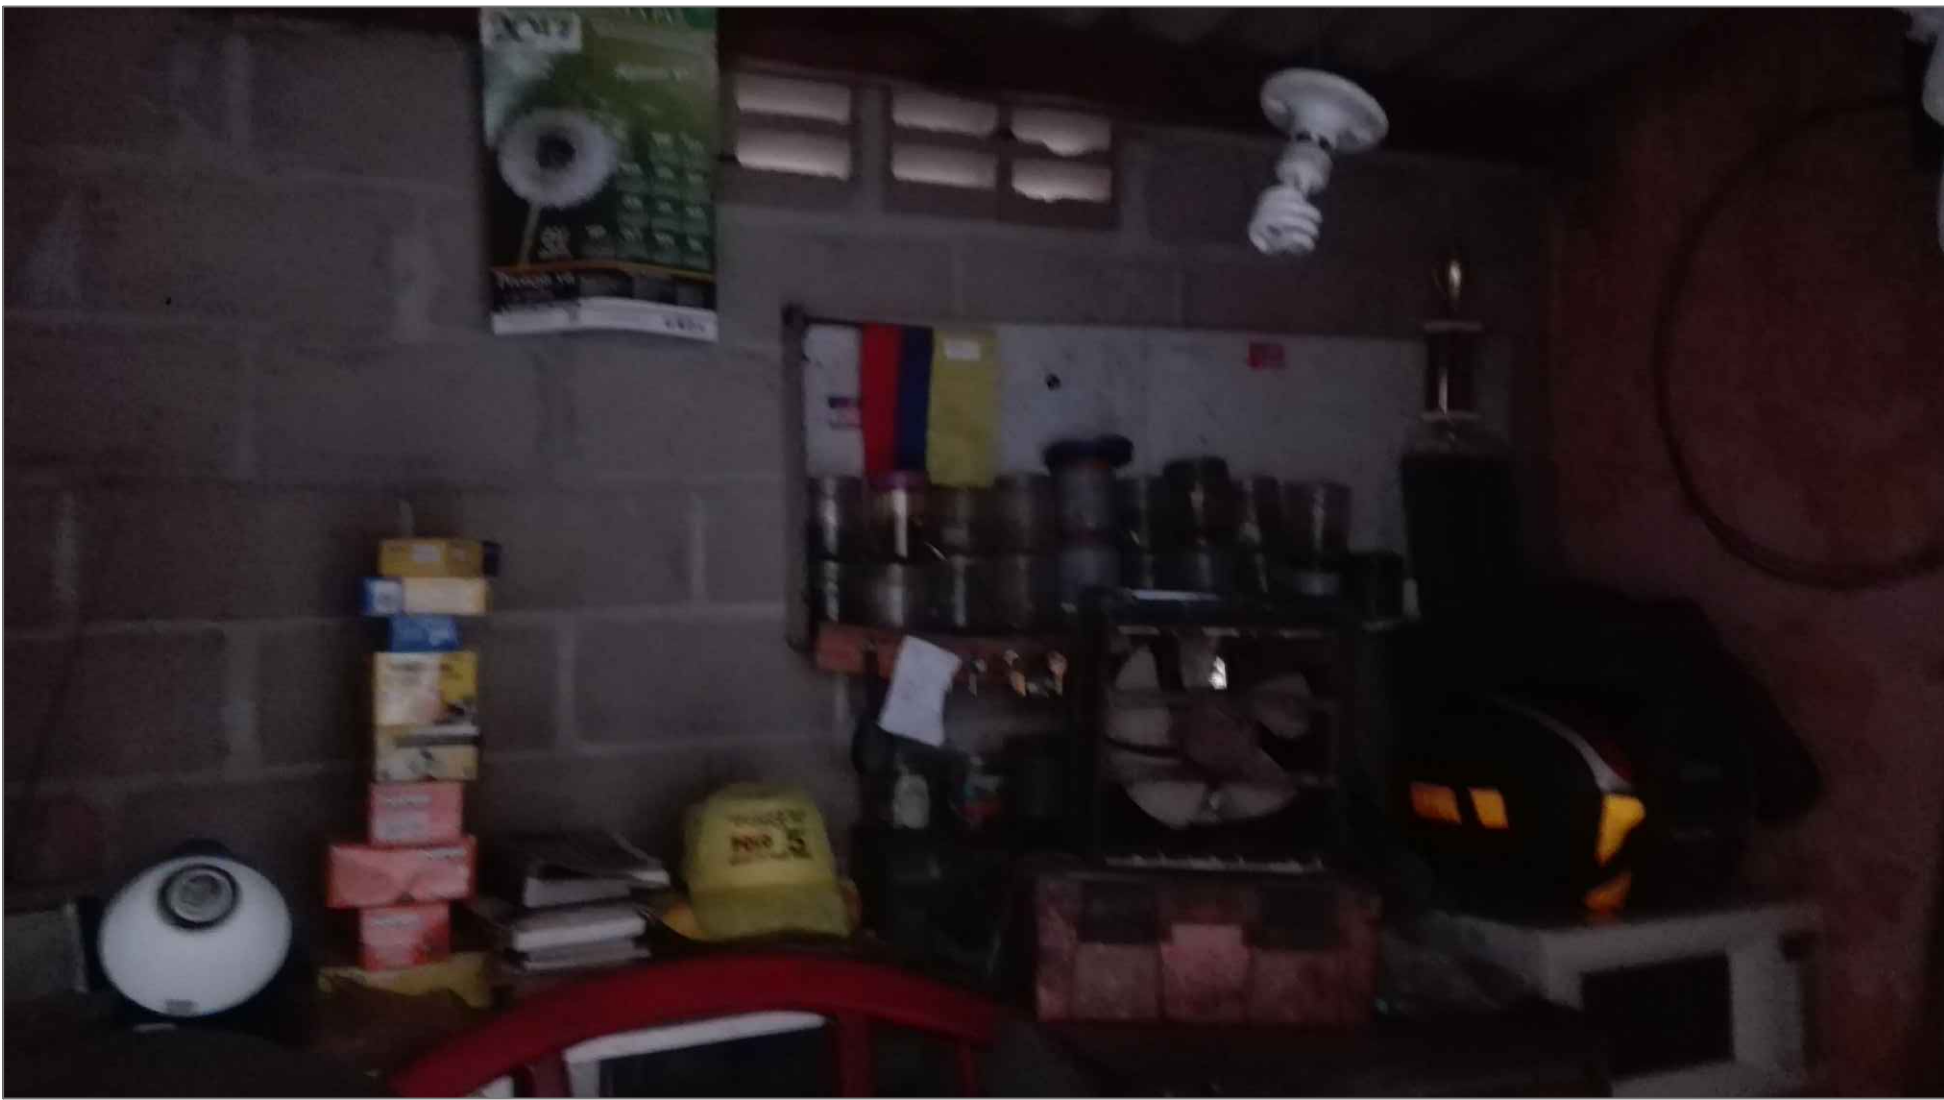
IMAGEN N° 3: ESTADO GENERAL DEL LOCAL

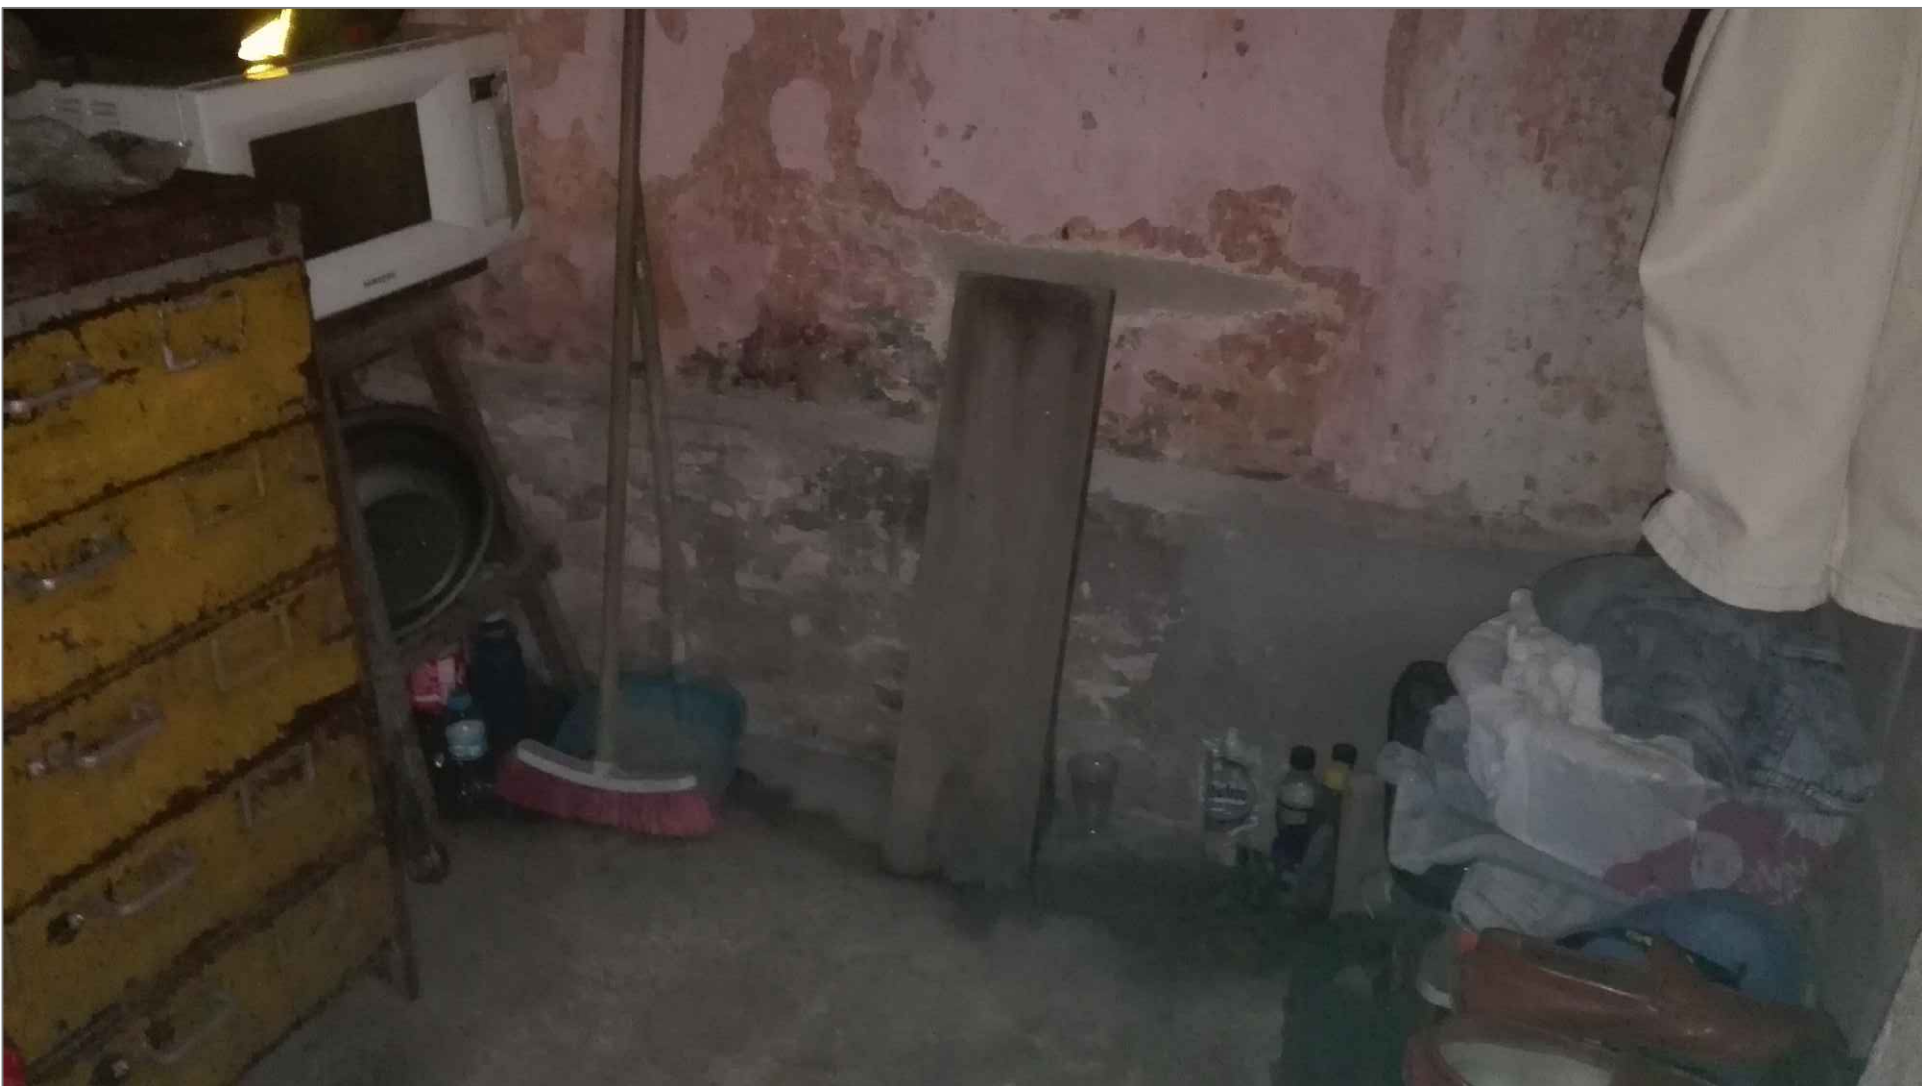
IMAGEN N 4: MUROS AFECTADOS POR HUMEDADES ASCENDENTE QUE HA GENERADO ABOMBAMIENTOS Y DESPRENDIMIENTOS DE PINTURA, CAUSANDO ALTERACIONES DE MICROCLIMA QUE DAN LUGAR A LA PROLIFERACIÓN DE H O N G O S Y L Í Q U E N E S .

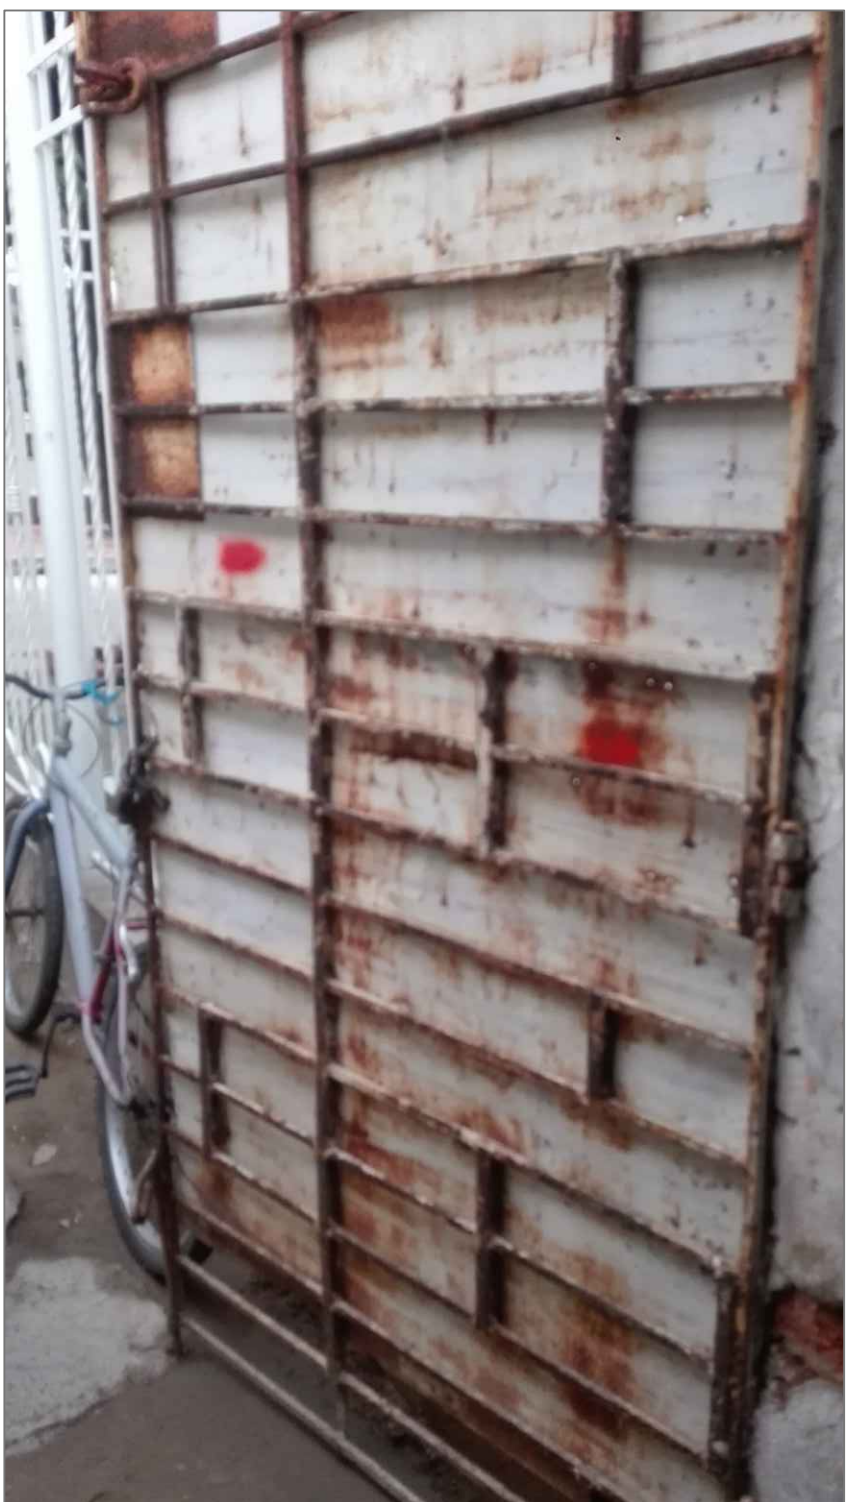
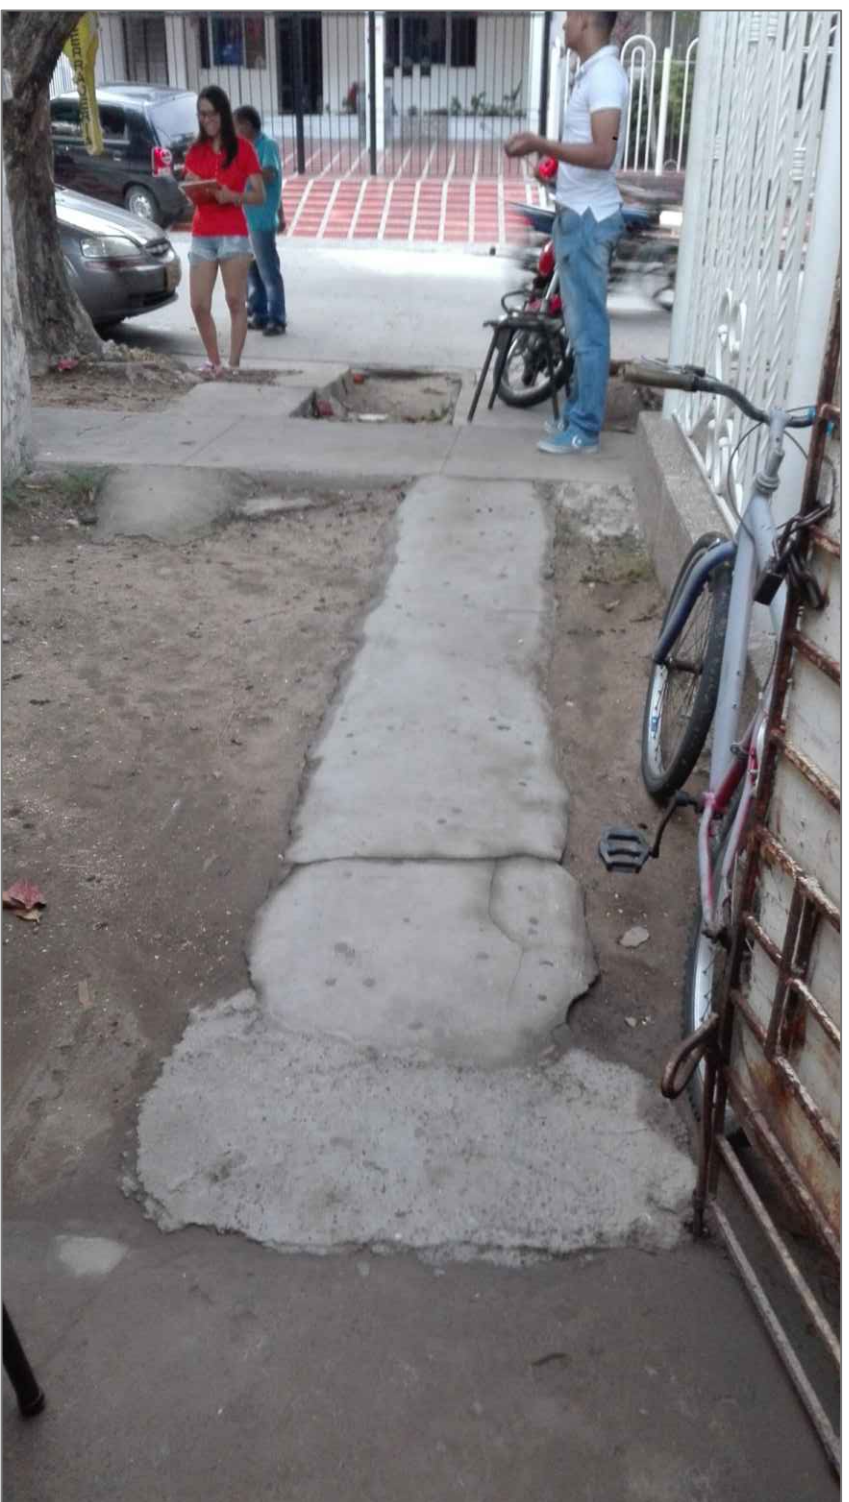
IMÁGENES 6 Y 7: CARPINTERÍA METÁLICA PARA PUERTA DE ACCESO A LOCAL CON CORROSIÓN GENERALIZADA. PLANTILLA EN CONCRETO DE RECUBRIMIENTO DE PISO TIPO PASARELA DE ACCESO A LOCAL CON ROTURAS Y DESPRENDIMIENTO DE M A T E R I A L C E M E N T I C I O .
