**DURABILIDAD ESTRUCTURAL DEL EDIFICIO EN GUADUA  
*ANGUSTIFOLIA* KUNTH DEL CDITI EN DOSQUEBRADAS: CRITERIOS  
NORMATIVOS Y CONSTRUCTIVOS INNOVADORES****Henry Colmenares<sup>1\*</sup>, Sandra M. Ríos<sup>2</sup> y Cindy J. Jurado<sup>3</sup>**<sup>1</sup> Departamento de Ingeniería Civil, Universidad Gran Colombia, Bogotá 110231, Colombia;<sup>2</sup> Departamento de Ingeniería Civil, Universidad Militar Nueva Granada, Bogotá 110231, Colombia;<sup>3</sup> Departamento de Ingeniería Civil, Universidad Militar Nueva Granada, Bogotá 110231, Colombia;\* Correspondence: [henrycolmenares@usantotomas.edu.co](mailto:henrycolmenares@usantotomas.edu.co)**Resumen**

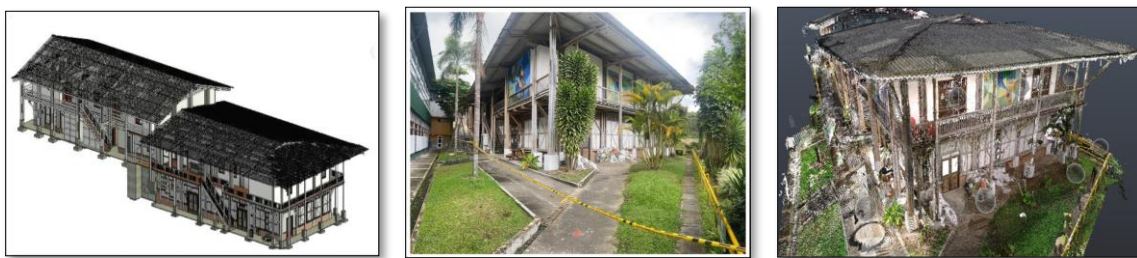
**Figura 1.** Modelo estructural del edificio CDITI en REVIT - Fotografía de referencia – Levantamiento topográfico. Fuente: Estudio 2022 – Visita de campo - Nube de puntos lev. topografía

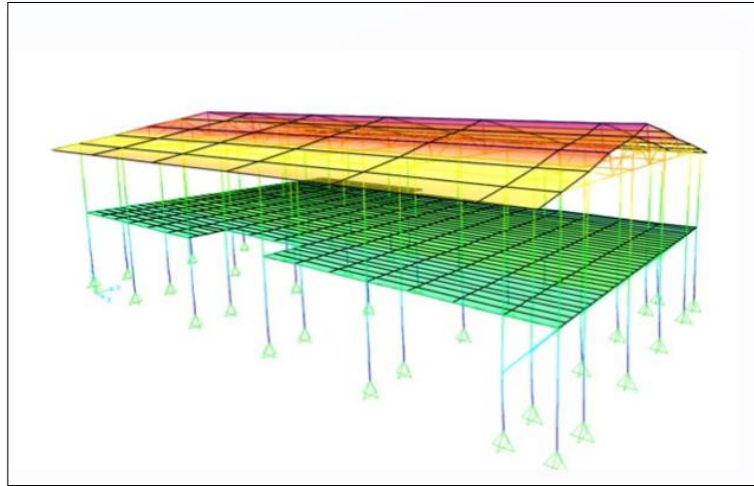
El análisis comparativo evidencia que el modelo de vulnerabilidad presenta incumplimientos en derivas, umbral de daño, rigidez y sobreesfuerzos, con derivas máximas de 1.89 % en X y 1.09 % en Y, índice de flexibilidad de 1.99 y vulnerabilidad por rigidez  $VRI = 0.50$ . En contraste, la propuesta de reforzamiento reduce las derivas máximas a 0.97 %, cumple el umbral de daño con valores máximos de 0.36 %, ajusta el índice de flexibilidad a 0.97 y eleva la vulnerabilidad por rigidez a  $VRI = 1.03$ , lo cual permite clasificar la estructura reforzada con rigidez adecuada y comportamiento conforme frente a los criterios evaluados de la NSR-10.

**Figura 4.** Resultado del modelo SAP2000, Periodo fundamental en el modo 01 sentido X  $T=0.44$  S.  
Fuente: Elaboración propia con base en estudio de patología (2022).
