# DIAGNÓSTICO VISUAL PARA LA ESTRUCTURA DEL PAVIMENTO FLEXIBLE DE LA VÍA “CAMINO GANADERO” CALLE 21 SUR ENTRE LA CARRERA 22 Y LA INTERSECCIÓN DE LA AVENIDA LOS MARACOS QUE COMUNICA LA ZONA SUR DE VILLAVICENCIO

## VISUAL DIAGNOSTIC FOR THE STRUCTURE OF THE FLEXIBLE PAVEMENT OF THE “CAMINO GANADERO” ROAD 21 SOUTH STREET BETWEEN CARRERA 22 AND THE INTERSECTION OF AVENUE LOS MARACOS COMMUNICATING THE SOUTH ZONE OF VILLAVICENCIO

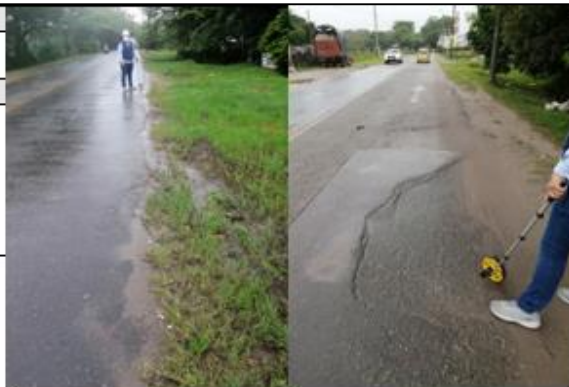
| TIPO DE DETERIORO | |
|---|---|
| OND | <ul style="list-style-type: none"><li>* Pérdida de estabilidad de la mezcla asfáltica.</li><li>* Exceso de compactación de la carpeta asfáltica.</li><li>* Exceso o mala calidad del asfalto.</li><li>* Falta de curado de las mezclas en la vía.</li><li>* Acción del tránsito en zonas de frenado y estacionamiento.</li></ul> |
| HUN | <ul style="list-style-type: none"><li>* Asentamientos de la subrasante.</li><li>* Circulación de tránsito muy pesado.</li><li>* Deficiencias de compactación de rellenos en zanjas que atraviesan la calzada.</li><li>* Deficiencias de drenaje que afecta a los materiales granulares.</li></ul> |

| SOLUCION | |
|---|---|
| <b>Parqueo y reparación de las capas afectadas:</b> <ul style="list-style-type: none"><li>*Con una cortadora se hace un corte uniforme en la capa de rodadura afectada por el deterioro.</li><li>*Se limpia la superficie con aire comprimido.</li><li>*Si la base resultó afectada se debe reemplazar con los materiales granulares que cumplan los requerimientos.</li><li>*Emplear una emulsión asfáltica de rotura lenta como ligante de sub base.</li><li>*Para el pavimento se emplearan mezclas asfálticas en caliente que cumpla con las especificaciones generales de construcción de carreteras del INVIAS.</li></ul> | |

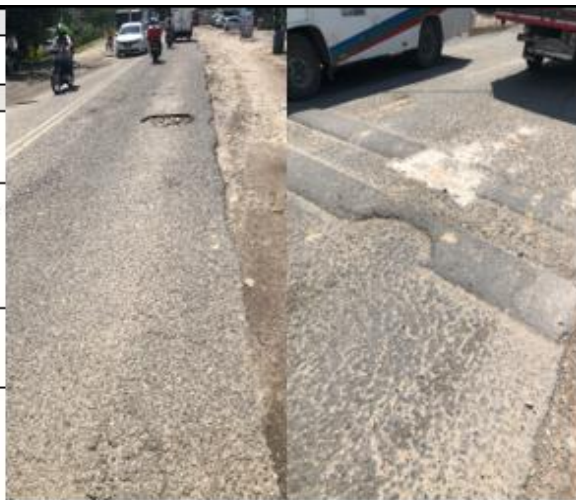
Ilustración 17. Plan de mantenimiento, parte 4.  
Fuente: Elaboración propia, 2020.

| TIPO DE DETERIORO | |
|---|---|
| DSU | <ul style="list-style-type: none"><li>* Falta de adherencia del asfalto con los agregados.</li><li>* Deficiente dosificación de asfalto en la mezcla.</li><li>* Acción intensa del agua u otros agentes abrasivos.</li></ul> |
| PU | <ul style="list-style-type: none"><li>* Se produce por una baja resistencia o susceptibilidad de algunos agregados al pulimiento (un ejemplo de esto son las calizas).</li></ul> |
| CD | <ul style="list-style-type: none"><li>* Uso de agregados gruesos con tamaño inadecuado.</li><li>* Distribución granulométrica deficiente en el rango de las arenas.</li><li>* Segregación de los agregados durante su manejo en obra.</li><li>* Heterogeneidad en la dureza de los agregados.</li></ul> |
| Tramos afectados. | T1, T2, T3, T8, T11, T12, T13, T14, T15, T17, T18, T19, T20, T22, T23, T24, T25, T26, T27, T28, T29, T30, T31, T36 |

| TIPO DE DETERIORO | |
|---|---|
| <b>FRESADO:</b><br>*Retirar la carpeta asfáltica afectada con una máquina cortadora, la cual tiene cuchillas que se encargan de levantar la capa deteriorada.<br>*Emplear una emulsión asfáltica de rotura lenta como ligante de subbase.<br>*Para el pavimento se emplearan mezclas asfálticas en caliente que cumpla con las especificaciones generales de construcción de carreteras del INVIAS. | |

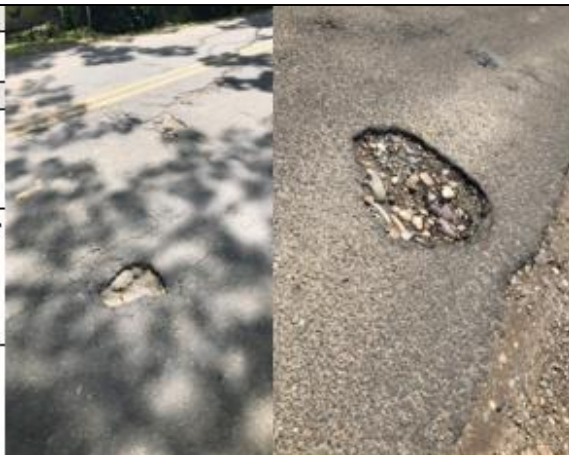
| TIPO DE DETERIORO | | |
|---|---|---|
| DETERIORO DE CAPAS ESTRUCTURALES (DC, BCH, PCH) | | |
