**ESTUDIO DE CASO HACIENDA SAN ANTONIO CORREGIMIENTO  
BOMBONÁ**

**JOHAN SEBASTIAN ARTEAGA SANTACRUZ**

**SAN JUAN DE PASTO, NOVIEMBRE 2019**

**Proyecto de grado presentado como requisito para optar al título de:  
CONSTRUCTOR EN ARQUITECTURA E INGENIERIA**

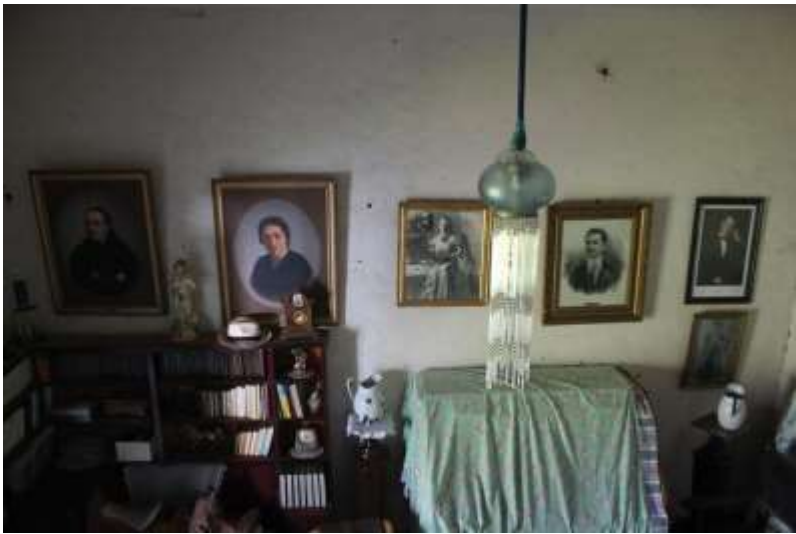
| Observación<br>Se observa elementos valiosos parte del inventario, | | |
