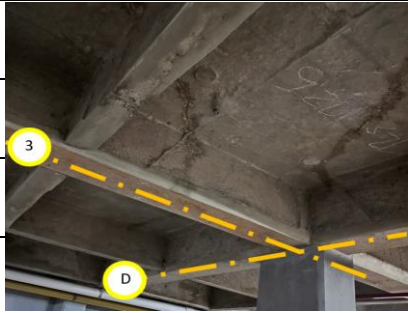
HC-FL-001	Placa aérea con grietas, humedades, hongos y eflorescencia con reparaciones parciales	Grieta	1	Placa aligerada	Mecánica	Primaria		Leve
			Humedad	1	Placa aligerada	Física	Secundaria		Leve
			Hongos	1	Placa aligerada	Química	Secundaria		Leve
			Eflorescencia	1	Placa aligerada	Química	Secundaria		Leve

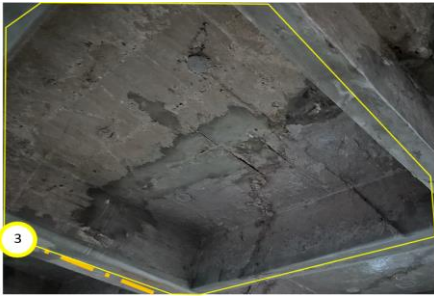
HC-FL-002	Placa aérea con refuerzo oxidado a la vista	Refuerzo expuesto	1	Placa aligerada	Química	Secundaria		Leve
			Grieta	1	Placa aligerada	Mecánica	Primaria		Leve

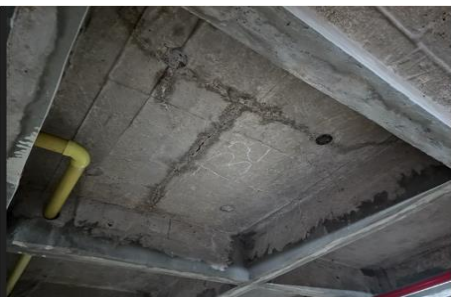
HC-FL-003	Placa aérea con grietas, humedades, hongos y eflorescencia con reparaciones parciales	Grieta	1	Placa aligerada	Mecánica	Primaria		Leve
			Humedad	1	Placa aligerada	Física	Secundaria		Leve
			Hongos	1	Placa aligerada	Química	Secundaria		Leve

Eflorescencia	1	Placa aligerada	Química	Secundaria		Leve

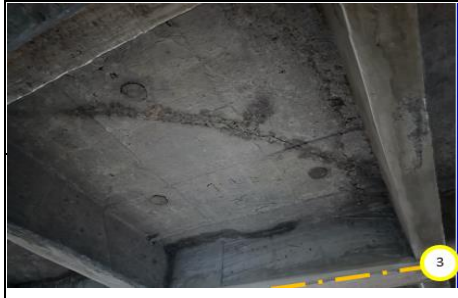
HC-FL-004	Placa aérea con grietas y humedades con reparaciones parciales	Grieta	2	Placa aligerada	Mecánica	Primaria		Leve
			Humedad	2	Placa aligerada	Física	Secundaria		Leve

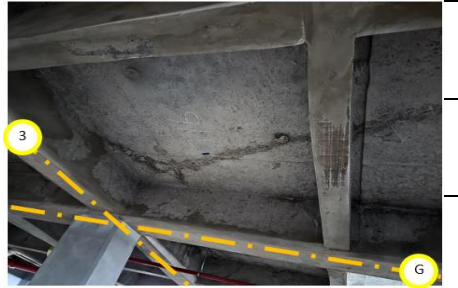
HC-FL-005	Placa aérea con grietas, humedades y hongos	Grieta	2	Placa aligerada	Mecánica	Primaria		Leve
			Humedad	2	Placa aligerada	Física	Secundaria		Leve
			Hongos	2	Placa aligerada	Química	Secundaria		Leve

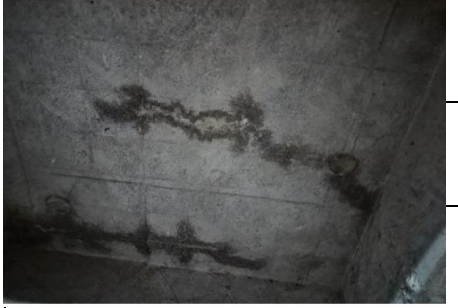
HC-FL-007	Placa aérea con grietas, humedades y eflorescencias con reparaciones parciales	Grieta	3	Placa aligerada	Mecánica	Primaria		Leve
			Humedad	3	Placa aligerada	Física	Secundaria		Leve
			Eflorescencia	3	Placa aligerada	Química	Secundaria		Leve

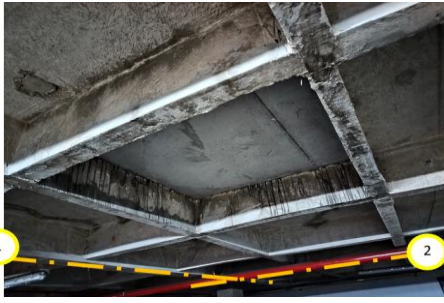
HC-FL-008	Placa aérea reparada por la constructora que presenta humedades	Humedad	3	Placa aligerada	Física	Secundaria		Leve

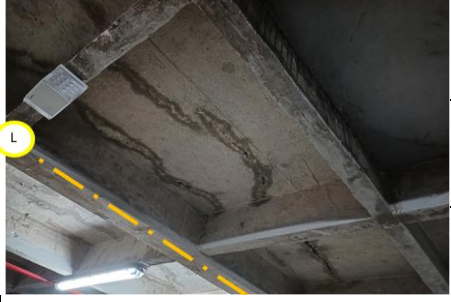
HC-FL-009	Placa aérea con grietas, humedades y hongos	Grieta	3	Placa aligerada	Mecánica	Primaria		Leve
			Humedad	3	Placa aligerada	Física	Secundaria		Leve
			Hongos	3	Placa aligerada	Química	Secundaria		Leve

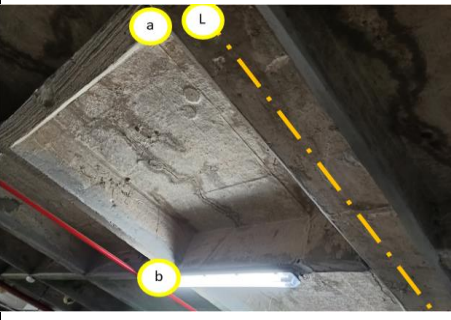
HC-FL-010	Placa aérea con grietas, humedades y hongos	Grieta	3	Placa aligerada	Mecánica	Primaria		Leve
			Humedad	3	Placa aligerada	Física	Secundaria		Leve
			Hongos	3	Placa aligerada	Química	Secundaria		Leve

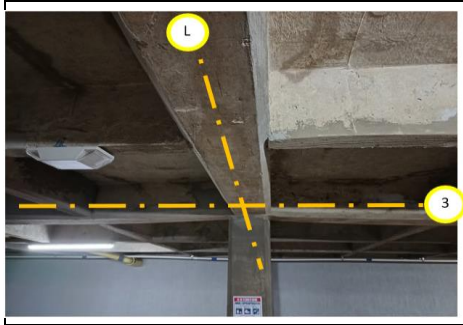
HC-FL-011	Reducción de altura de vigas en los nudos con columnas	Deflexión	3	Viga	Antropogénica	Primaria		Leve

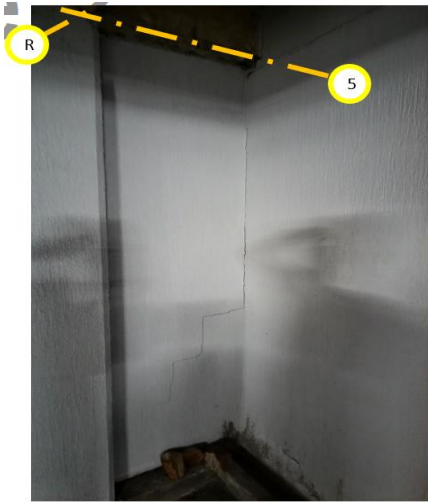
HC-FL-014	Muro que evidencia asentamiento diferencial	Grieta	3	Muro en mampostería	Mecánica	Secundaria		Leve

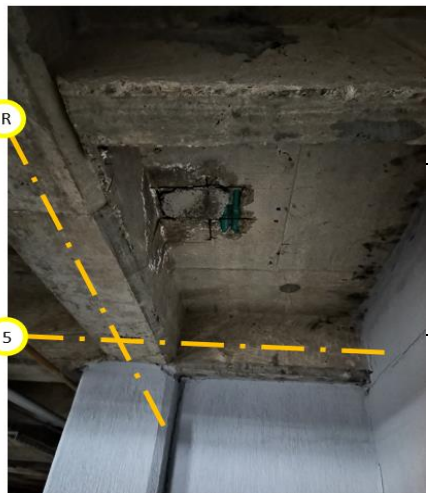
HC-FL-015	Placa aérea con acero de refuerzo a la vista y conduits embenidos en una placa de menos de 10cm de espesor	Refuerzo expuesto	3	Placa aligerada	Química	Secundaria		Leve
			Humedad	3	Placa aligerada	Física	Secundaria		Leve
			Eflorescencia	3	Placa aligerada	Química	Secundaria		Leve

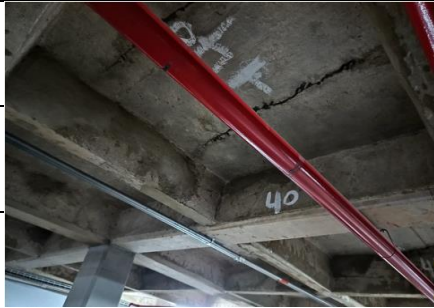
HC-FL-016	Placa aérea con grietas, humedades y hongos con reparaciones parciales	Grieta	4	Placa aligerada	Mecánica	Primaria		Leve
			Humedad	4	Placa aligerada	Física	Secundaria		Leve
			Hongos	4	Placa aligerada	Química	Secundaria		Leve

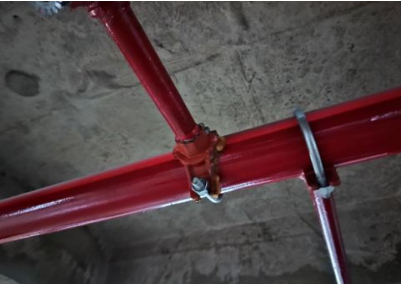
HC-FL-017	Tubería del sistema Contraincendios con fuga y óxido	Humedad	4	Tubería de acero	Física	Secundaria		Leve
			Óxido	4	Tubería de acero	Química	Secundaria		Leve

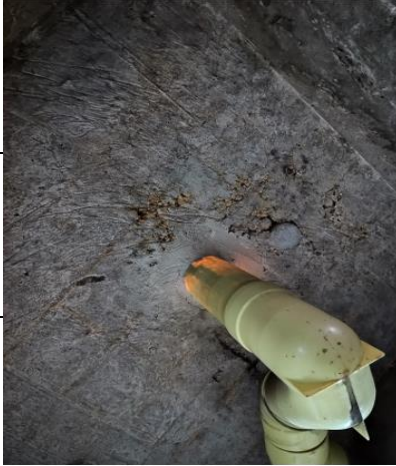
HC-FL-018	Placa aérea con humedad por filtración y ensuciamiento con óxido	Grieta	4	Placa aligerada	Mecánica	Primaria		Leve
			Humedad	4	Placa aligerada	Física	Secundaria		Leve
			Hongos	4	Placa aligerada	Química	Secundaria		Leve

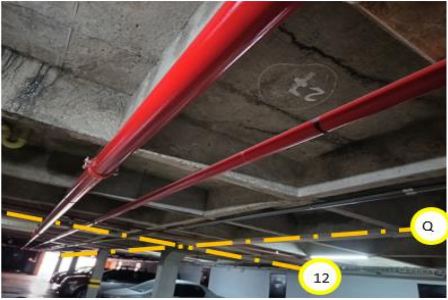
HC-FL-019	Placa aérea con grietas, humedades y hongos	Grieta	4	Placa aligerada	Mecánica	Primaria		Leve
			Humedad	4	Placa aligerada	Física	Secundaria		Leve
			Hongos	4	Placa aligerada	Química	Secundaria		Leve

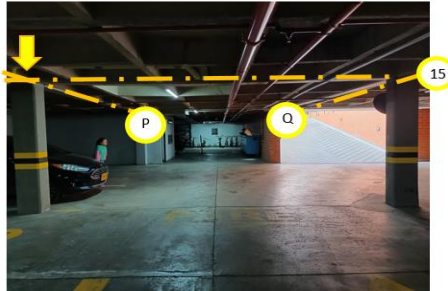
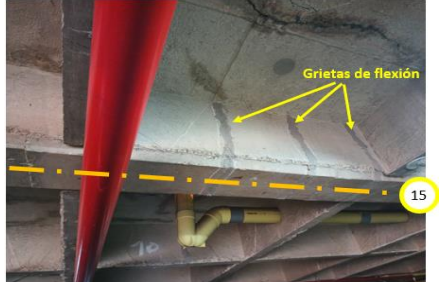
HC-FL-020	Reducción de altura de vigas en los nudos con columnas con presencia de grietas de flexión en el centro de la luz	Deflexión	5	Viga	Antropogénica	Primaria		Leve
			Grieta	5	Viga	Mecánica	Secundaria		Leve
