## **“HISTORIA CLÍNICA Y DIAGNÓSTICO DEL EDIFICIO DONDE FUNCIONABAN LAS EMPRESAS PÚBLICAS DE CARTAGENA INDIAS”**

## **1. RESUMEN**

El trabajo investigativo inició con la selección del paciente a estudiar, que es un edificio de oficinas donde funcionaban las empresas públicas municipales en la Ciudad de Cartagena (EPPMM) ubicado en la MATUNA en el centro histórico de la ciudad.

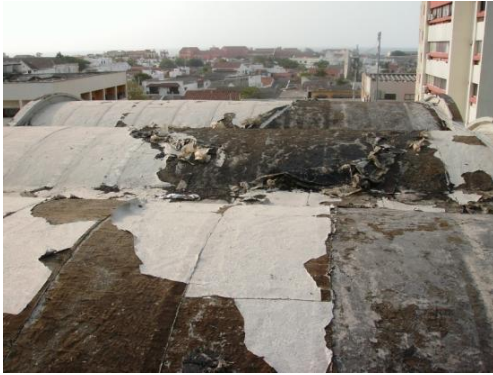
**Imagen 4:** Desprendimiento del manto Impermeable de la cubierta

La cubierta presenta el desprendimiento del manto impermeable, el cual es un mortero como sustrato de desnivelación para permitir la evacuación de las aguas lluvias. Obsérvese el desprendimiento actual de la impermeabilización de la placa.

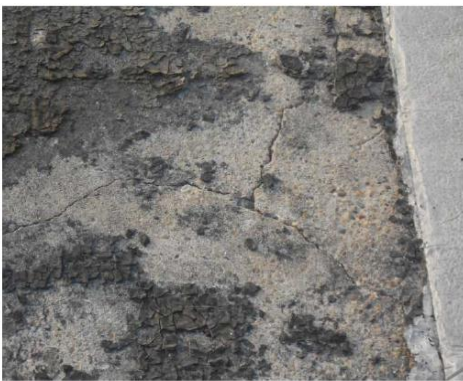
**Imagen 5:** Fisuras de la Cubierta Abovedada

El mortero que funciona como desnivelación para permitir la evacuación de las aguas lluvias, debajo del manto impermeable, presenta grietas de retracción térmica. Durante

la inspección no se observó ningún tipo de refuerzo por temperatura sobre esta impermeabilización y consecuentemente una filtración a través de la placa de techo de manera vertical y hacia abajo.

Igualmente, es necesario intervenir las placas de piso con el fin de colocar aceros que eviten la formación y propagación de grietas por cambios de temperatura que actualmente permiten la filtración de aguas a través de las placas hasta el primer piso.

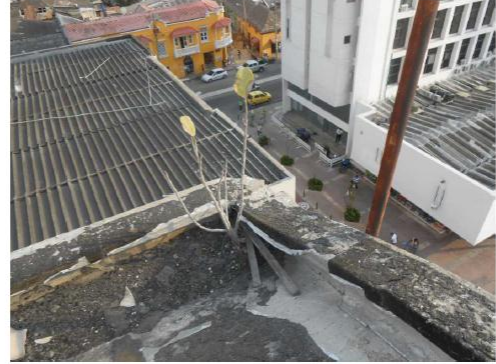
**Imagen 6:** Crecimiento de organismos en la Cubierta

El proceso de degradación del manto impermeable provoca el taponamiento de los desagües debido a la acumulación de partículas de polvo grueso y de la textura rugosa del concreto expuesto, se producen zonas con concentración de humedad que favorecen la proliferación de vegetación como promotor de mecanismos de deterioro del concreto.

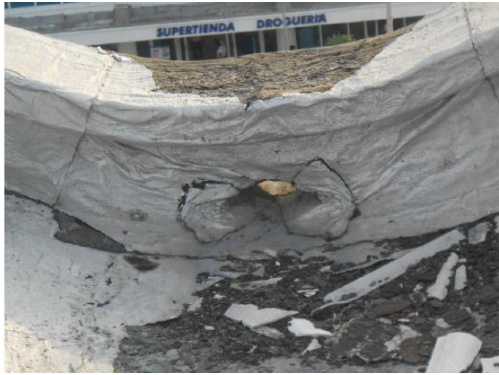
**Imagen 8:** Limpieza del sistema de desagüe

Se puede observar, luego de una limpieza de los orificios de desagüe que estos todavía presentan la capa de impermeabilización en buen estado, aunque en los alrededores ya se encuentra desgastada.

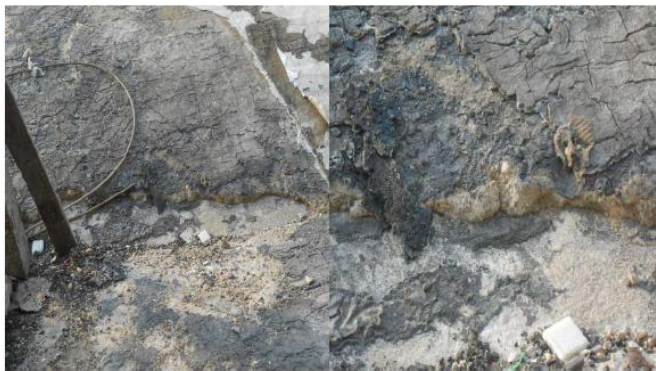
**Imagen 9:** Desprendimiento de la capa impermeabilizante de la cubierta

Pérdida de masa en algunas zonas donde se ha perdido el manto impermeable y eventualmente la capa de mortero sobre la cubierta.

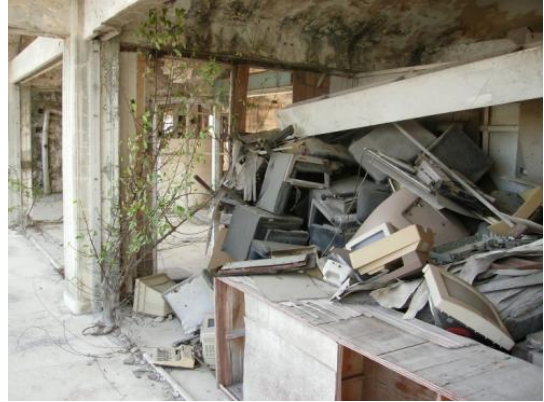
**Imagen 10:** Imagen del sexto piso con arrumes sillas y de escritorios

En general, la edificación presenta en todos los pisos, un inadecuado uso de almacenamiento de mobiliario usados muy probablemente antes del abandono del edificio. No presenta ningún proceso de almacenamiento por lote, y se observan mezclados elementos en mal estado y otros en proceso de deterioro por el inadecuado proceso de bodegaje existente.

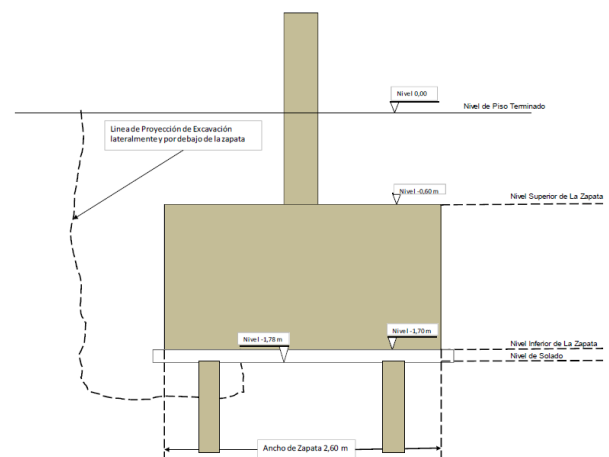
**Imagen 15:** Esquema de Pilotes en la Cimentación Encontrada EPM Cartagena de Indias

Como condiciones inadecuadas que afectan la durabilidad de las cimentaciones, la zapata B2 presenta una tubería de aguas negras que pasa por encima de la zapata, con fugas que no solo humedecen sino que producen una acumulación de aguas hasta el nivel superior de la zapata, con olores orgánicos. Estas aguas son ácidas y atacan a los concretos. Como recomendación, estos desagües deben ser retirados de la parte superior de la zapata y evitar la ex filtración de estas aguas hacia las cimentaciones. Los concretos de las zapatas presentan una resistencia de 3500 PSI (245 kg/cm<sup>2</sup>) medido mediante esclerometrías, tal como se observa en los siguientes registros.

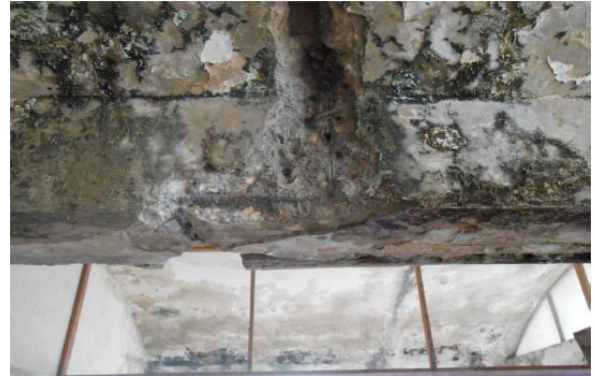
Este ensayo se realizó en una viga de cubierta del nivel 6 y se puede apreciar que tanto los concretos como los aceros se encuentran un muy buen estado. Ver ficha TPI-EPMC-602C
