**Estudio de Patología Geriátrica y propuesta de intervención del módulo 4 del  
nuevo mercado público de Lórica – Córdoba  
Trabajo profesional integrado (TPI)**

**Especialización Patología de la Construcción**

**Estudio de Patología Geriátrica y propuesta de intervención del módulo 4 del  
nuevo mercado público de Lórica – Córdoba**

**Trabajo profesional integrado (TPI)**

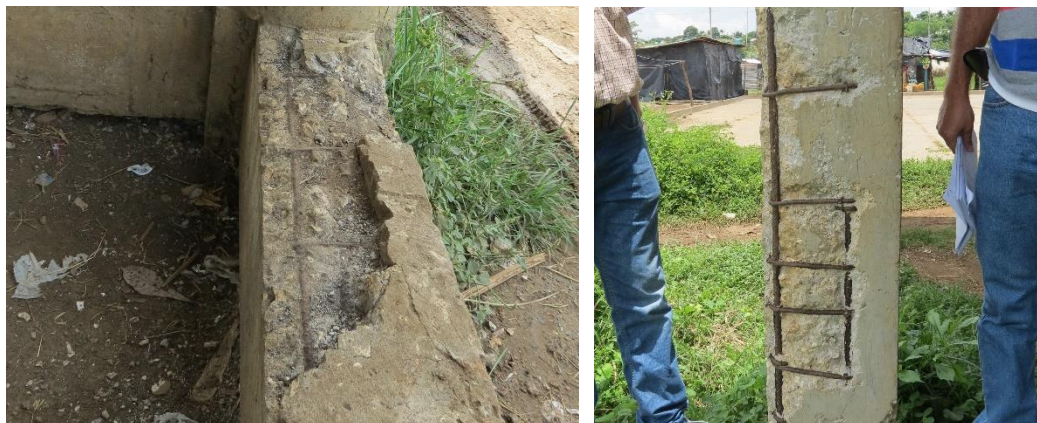
Figura 9 Delaminaciones o desprendimiento del concreto de recubrimiento por corrosión del refuerzo y esfuerzo mecánico antrópico

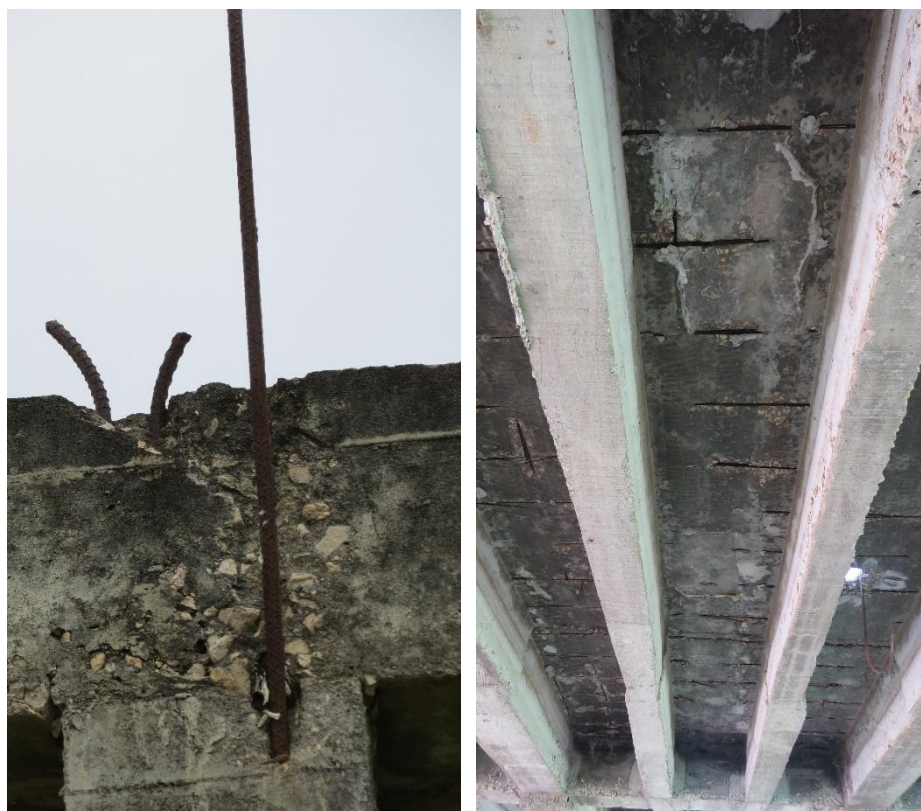
Figura 10 Acero de refuerzo expuesto y oxidado/corroído

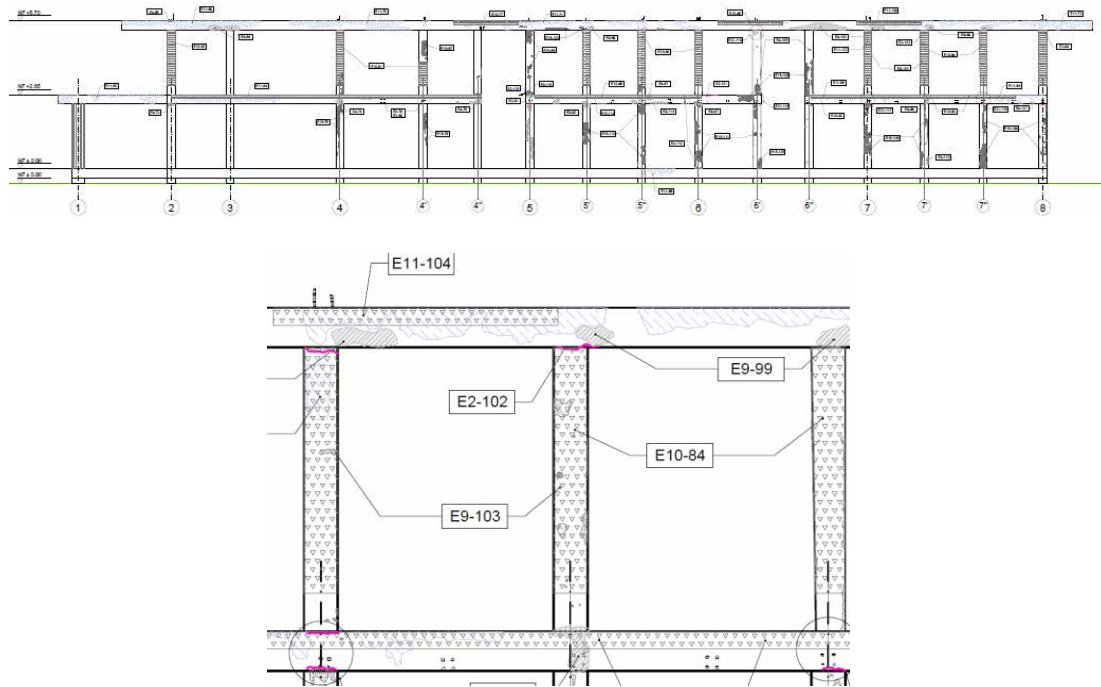
Figura 11 Planos de levantamiento de lesiones

De toda la información obtenida mediante la observación visual del Módulo, se digitalizó y consolidaron dos aspectos importantes: la tabla de calificación de lesiones y los planos de

levantamiento patológico. Esta información se encuentra en los planos “Calificación lesiones PL-01 a 07”, contenidos en el APÉNDICE 3. Un ejemplo de lo mencionado anteriormente se puede observar en las siguientes figuras:

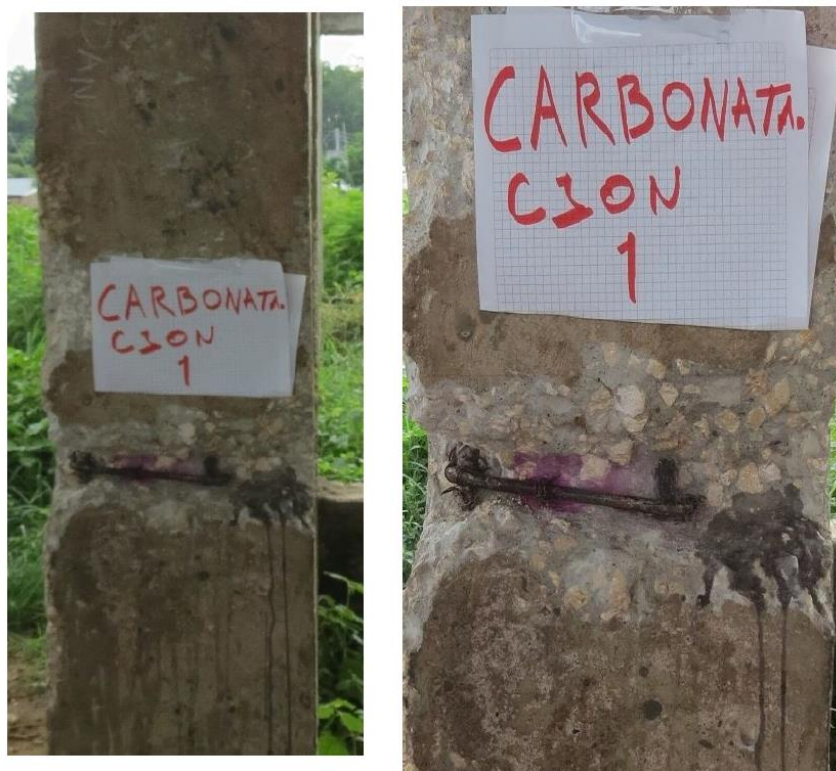
Figura 27 Registro fotográfico- Ensayo de carbonatación

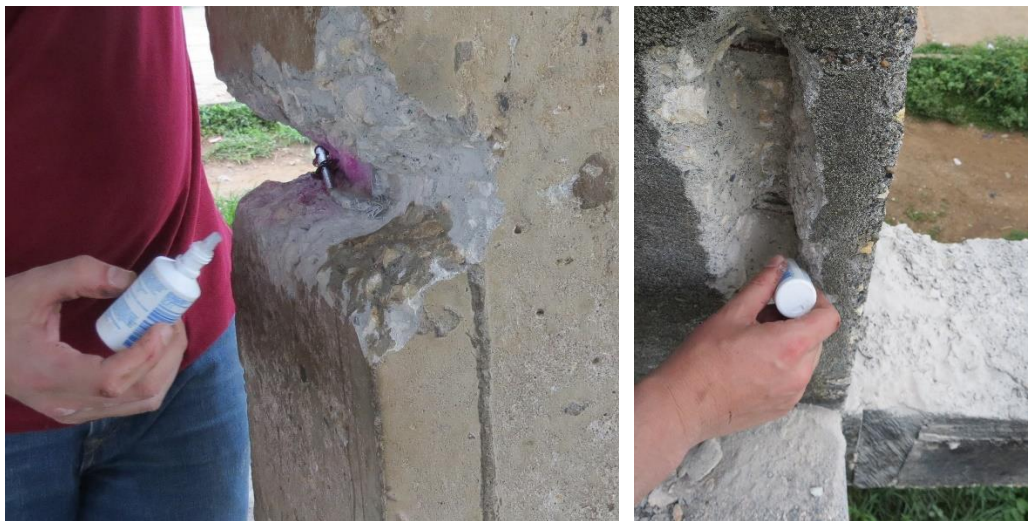
Se intentó implementar un ensayo para verificar la presencia de cloruros en el concreto, a partir de un indicador mediante Nitrato de plata, el cual marca el frente de ataque con un color blanco o lechoso, sin embargo, no se obtuvo información alguna que fuera de utilidad, ya que no se presentó coloración alguna como se observa en las siguientes imágenes.

Figura 28 Registro fotográfico- Ensayo de cloruros

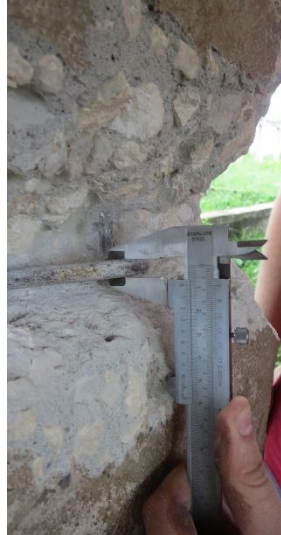
De otro lado en ocho (8) regatas, debido al estado avanzado en el proceso de corrosión, en el cual se presenta delaminación y/o exudación de productos del proceso, se verificó la disminución del diámetro en la barra inspeccionada.

Figura 30 Registro fotográfico- Medición de acero de refuerzo

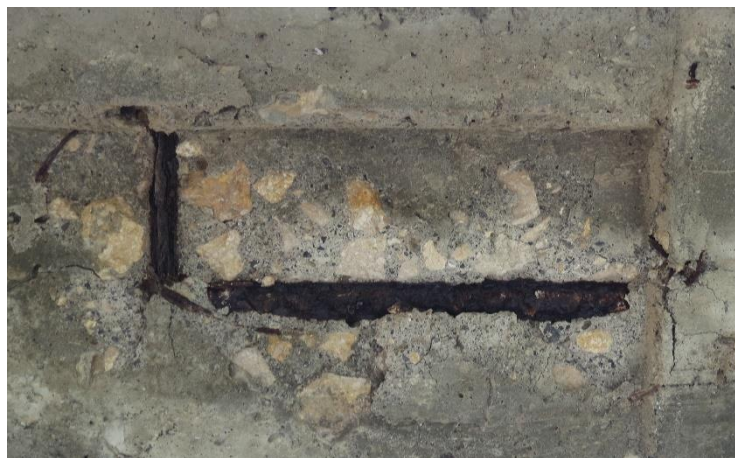
**Figura 31** Refuerzo para la categoría: Corrosión superficial (4,0)

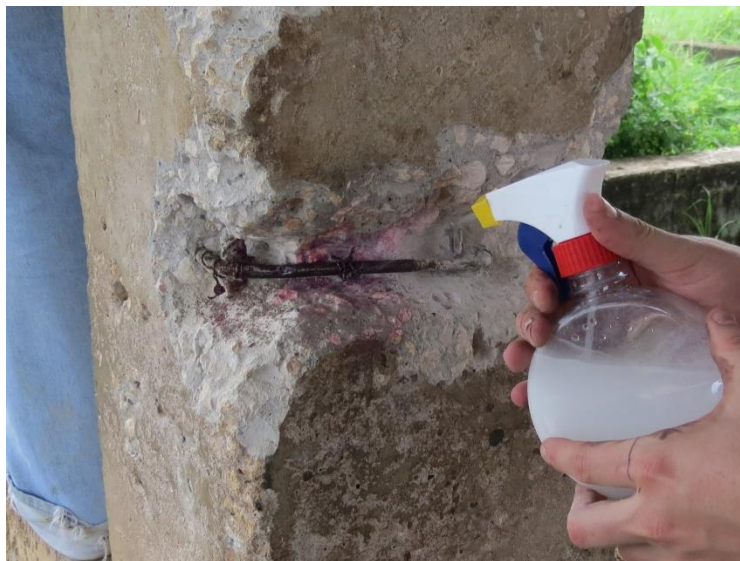
Figura 32 Refuerzo para la categoría: Parcialmente oxidado (2,0)

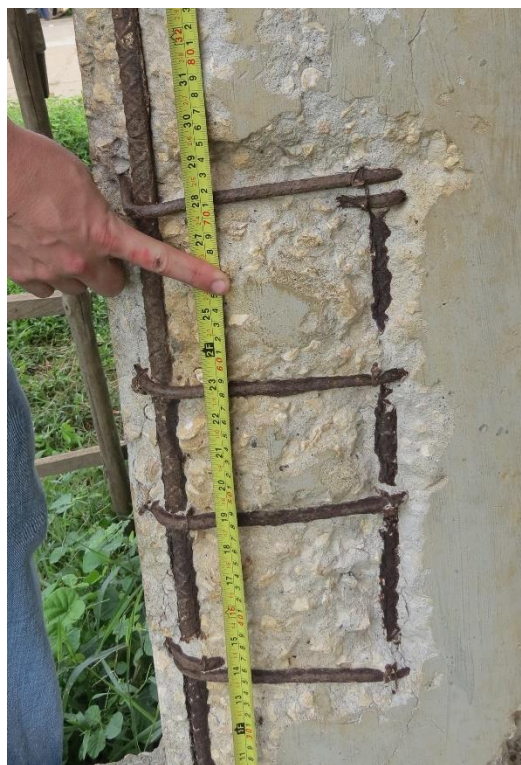
Figura 33 Refuerzo para la categoría: Corrosión superficial (4,0)

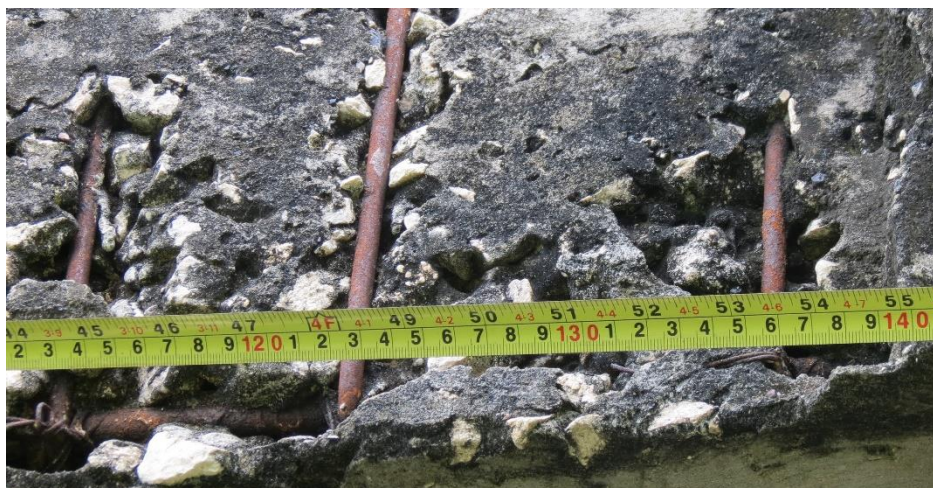
Figura 34 Refuerzo para la categoría: Oxidado-Superficialmente oxidado (3,0)

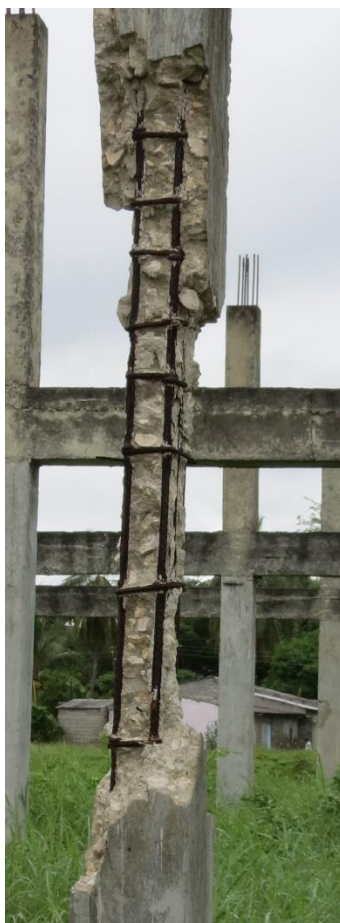
Figura 35 Refuerzo para la categoría: Corrosión Severa (5,0)

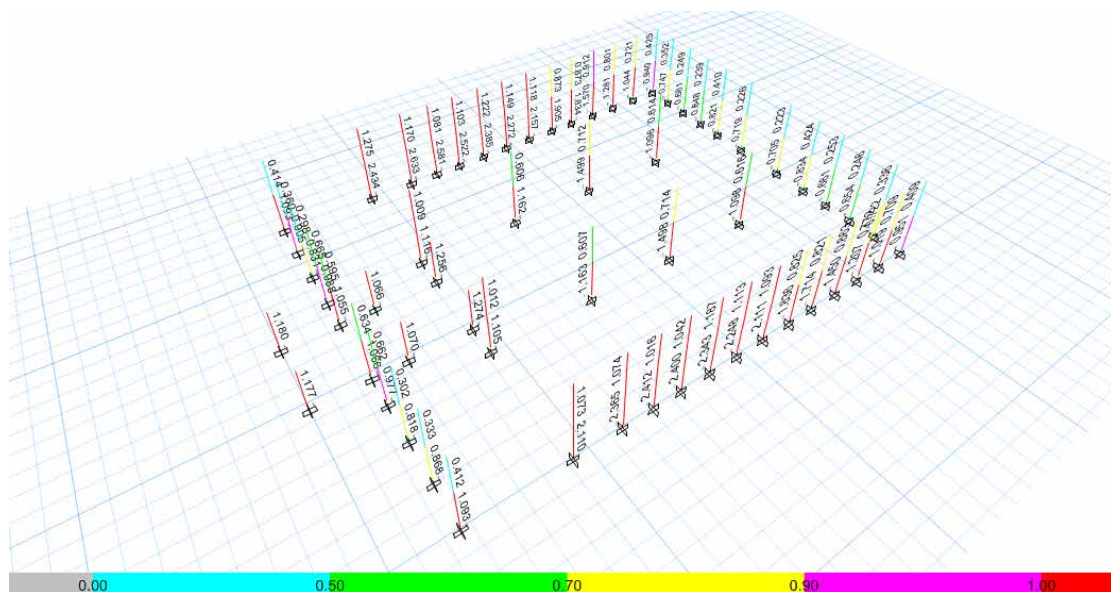
Se llevó acabo el análisis y cálculo del índice de sobre esfuerzo de las columnas de la estructura. Encontrando que cerca del 85%, poseen un índice de sobreesfuerzo superior a la unidad (1.0), lo que indica que el refuerzo longitudinal no cumple las solicitaciones de la estructura. Adicionalmente, según lo encontrado en los antecedes, los módulos anteriores no cumplen con el requisito actual de cuantía mínima para los elementos evaluados.

Figura 40 Determinación del índice de sobreesfuerzo de las columnas- Módulo 4

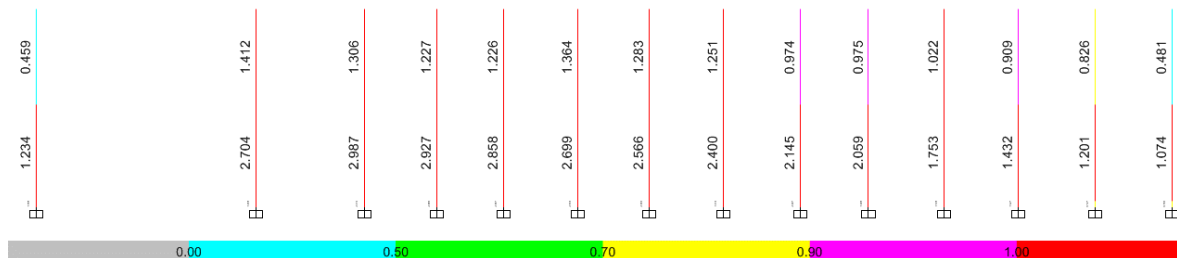
Figura 42 Determinación del índice de sobreesfuerzo de las columnas con presencia de corrosión-Eje A- Módulo 4
