**Estudio patológico de los diseños del portal de Girón perteneciente al Sistema Integrado de  
Transporte Masivo Metrolinea S.A. ubicado en el municipio de San Juan de Girón  
(Santander)**

**Ramiro Alberto Díaz Torres**

**Universidad Santo Tomás  
Especialización en Patología de la Construcción  
Bogotá  
Marzo de 2020**

**Trabajo de grado para optar al título de  
Especialista en Patología de la Construcción**

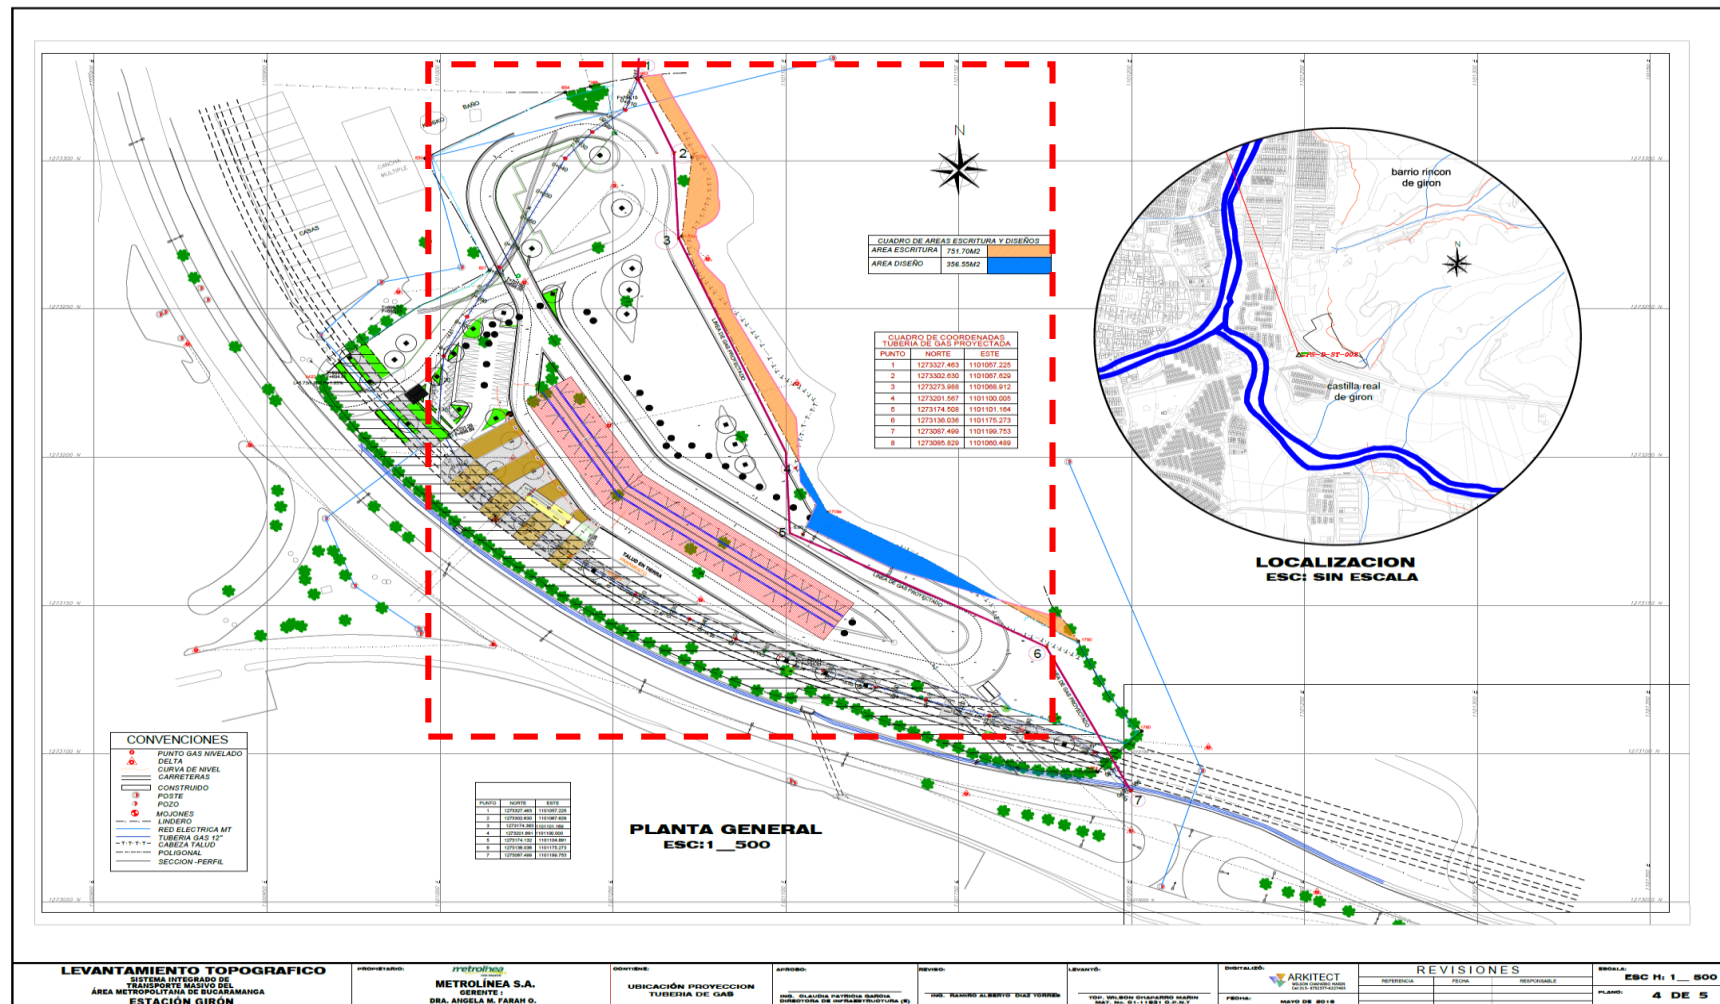
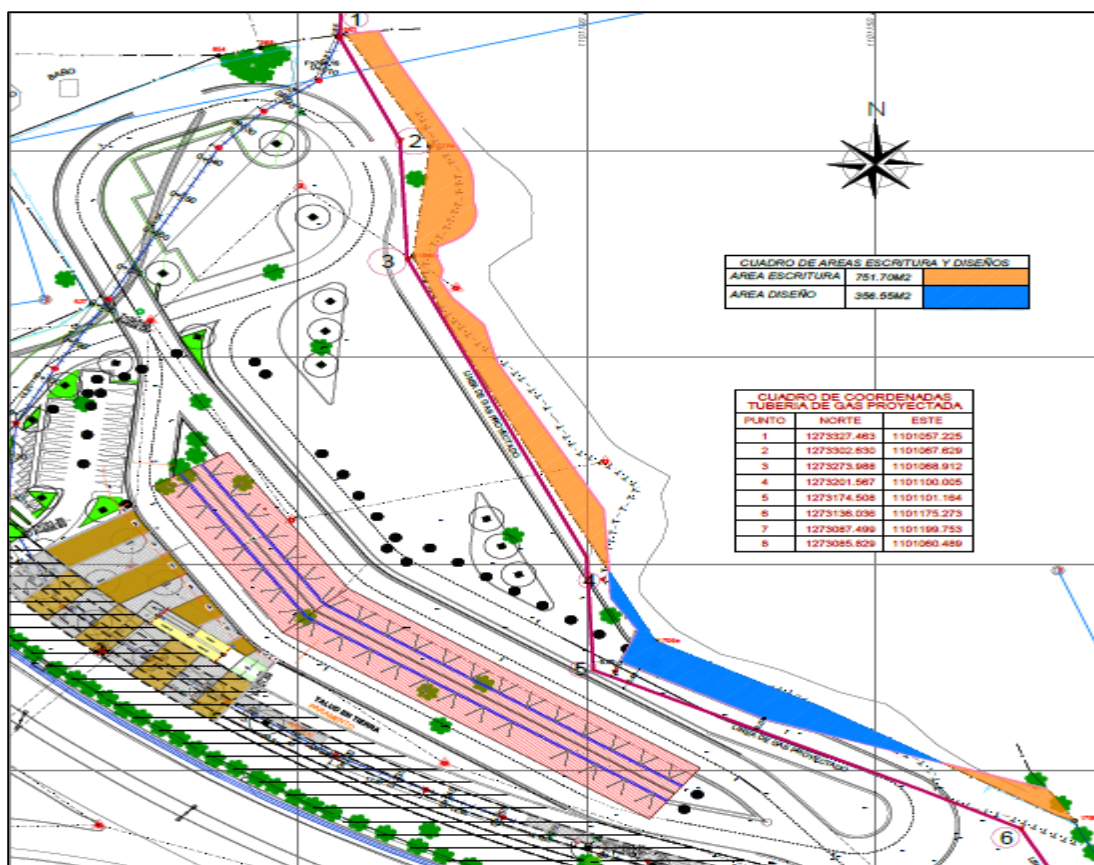
Figura 7. Plano No. 4/5 Linderos y Ubicación Gasoducto.  
Fuente Metrolínea 2016

Desde la implantación del proyecto se tiene que las estructuras de contención proyectadas en el costado oriental del proyecto estaban por fuera del lote, invadiendo una franja a lo largo del lote vecino. Los planos aprobados para construcción presentan discrepancias con el levantamiento topográfico y la escritura pública del lote.

Como primer medida se contrató los servicios especializados de topografía con el amio de realizar el levantamiento topográfico del lote y verificar los linderos reales de acuerdo a escrituras públicas, replantar e implantar el proyecto para verificar si cumplía con los linderos del lote o por el contrario invadía predios vecinos, lo que podría ocasionar demandas por parte de terceros a la entidad, y por parte del contratista de obra teniendo en cuenta que ya se contaba con un contrato firmado para la construcción del Portal de Girón.

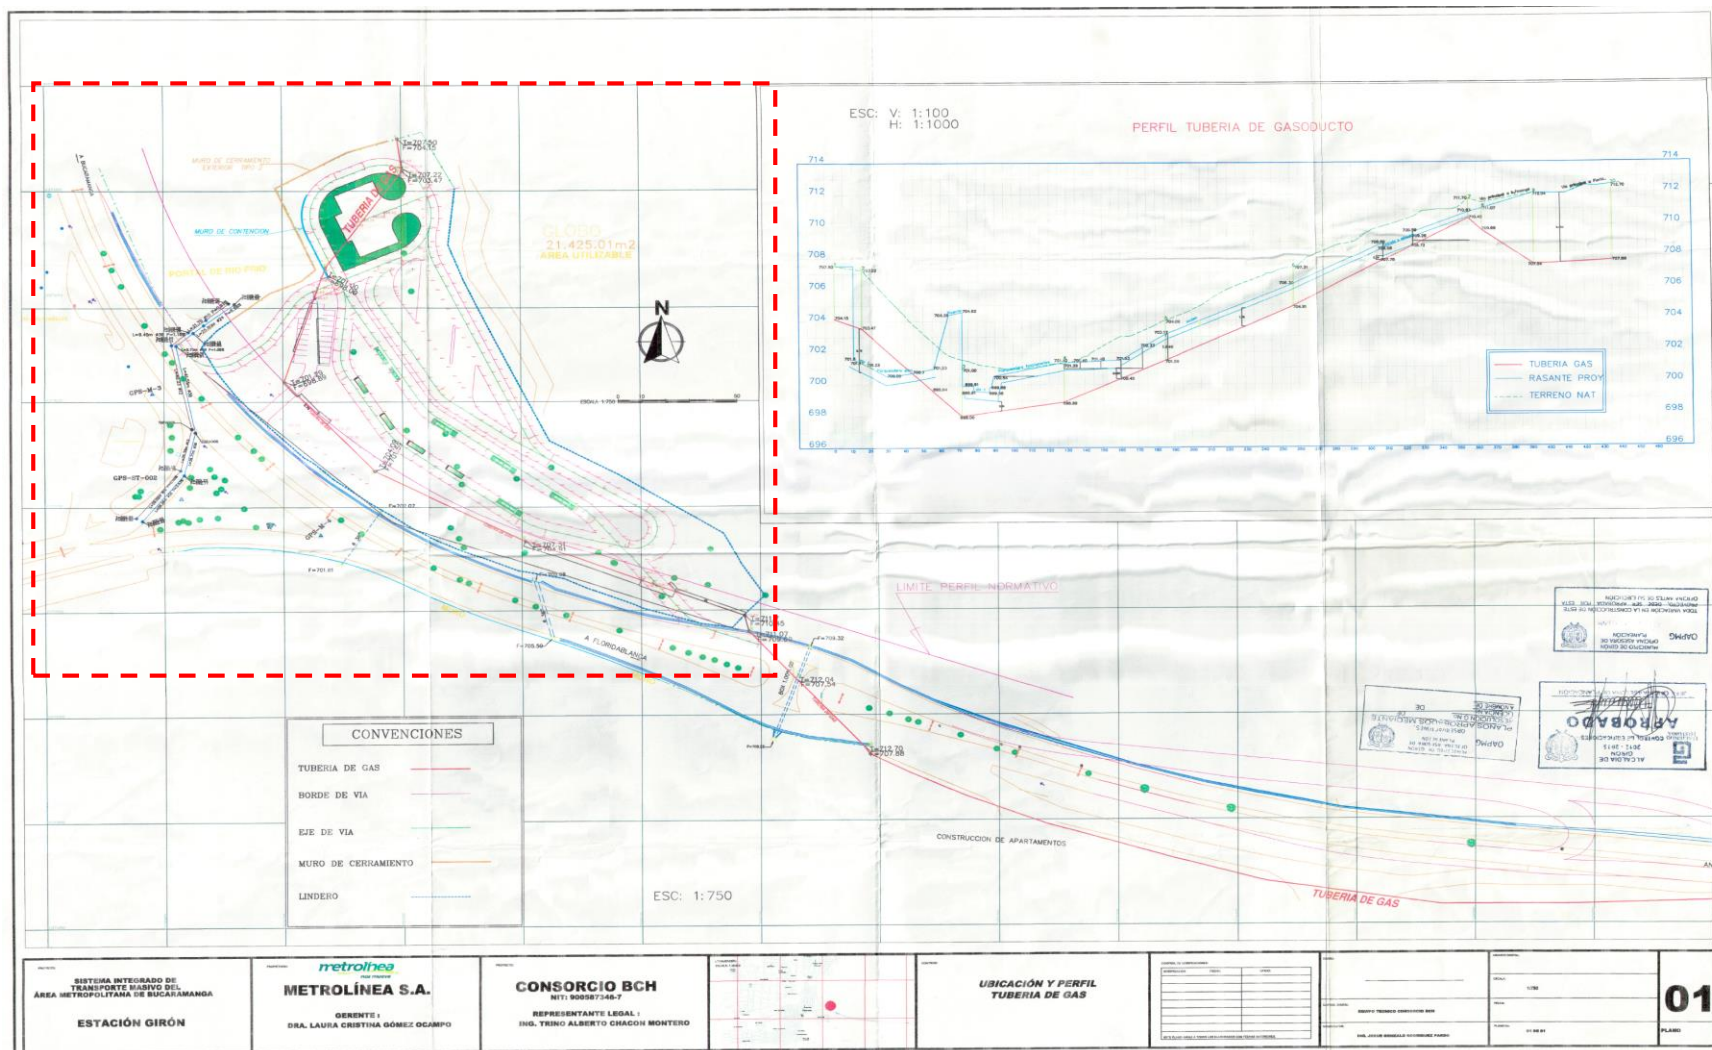
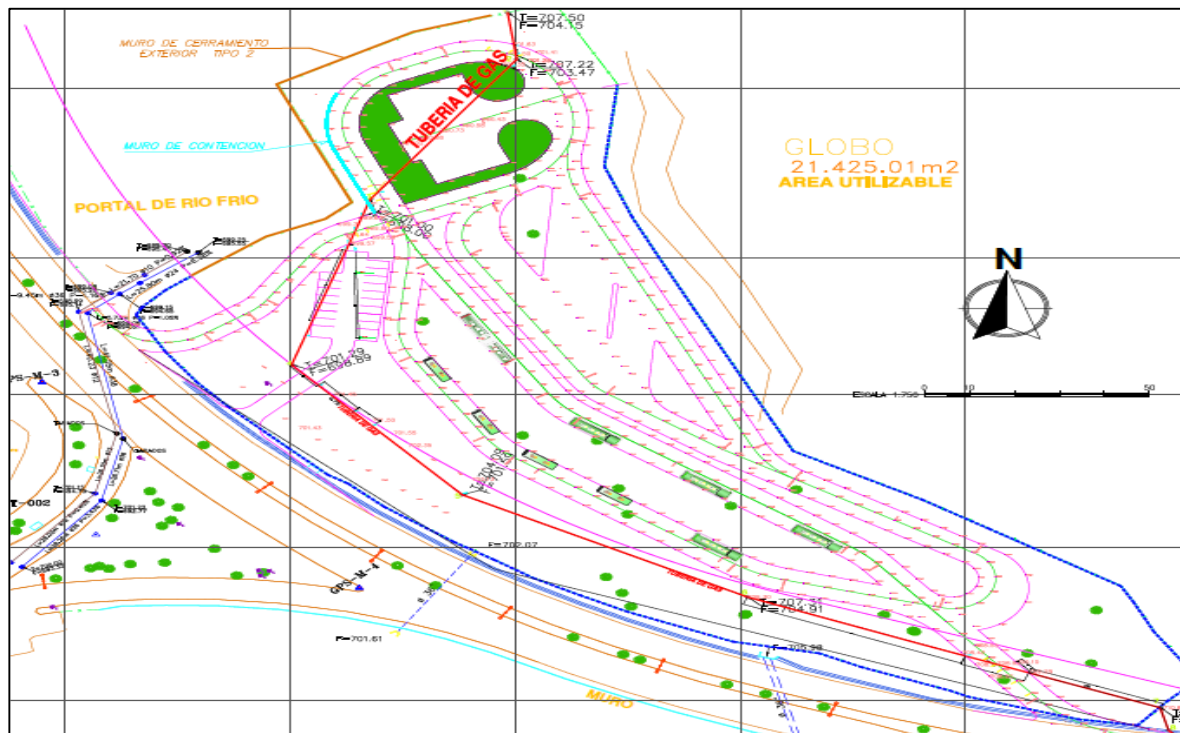
Figura 9. Plano Ubicación y Proyección Tubería de Gas No. 01.  
Fuente: Metrolínea (2013)

Dentro del paquete de diseños con que salió a licitación el Portal de Girón se encontró trazado preliminar del gasoducto para su traslado, el cual una vez realizado el levantamiento topográfico del lote y de la línea del gasoducto existente, se procede a implantar este trazado encontrando las siguientes observaciones:

- Una vez replanteado en campo el trazado preliminar del gasoducto se evidencia que por la morfología del terreno no es posible reubicar gasoducto ya que se encuentra ubicado en la parte alta del lote donde la pendiente del terreno no permite su construcción.
- Dicho trazado no cuenta con diseños e isometrías, planos de planta y perfiles de acuerdo a las curvas de nivel del terreno.
- Por la pendiente del terreno no se cuenta con análisis de estabilidad de taludes, secciones geotécnicas típicas ni de detalle de las obras de contención en donde se referencie el tubo del gasoducto a reubicar a lo largo del abscisado.
- El trazado y la servidumbre del gasoducto propuesto es conveniente a una posible afectación y pérdida de suelo en el lote vecino.

**Línea de Gasoducto:** Protección del ducto mediante la construcción de un cárcamo de concreto reforzado.

Una vez firmado el acuerdo entre Metrolínea y Promioriente S.A., se precedió a realizar las obras para el traslado y reubicación del gasoducto, las cuales consistieron en la construcción y montaje de un sistema bypass en tubería de acero al carbón de 8" provisional y la construcción de una línea de flujo en acero al carbón de 12" definitiva.

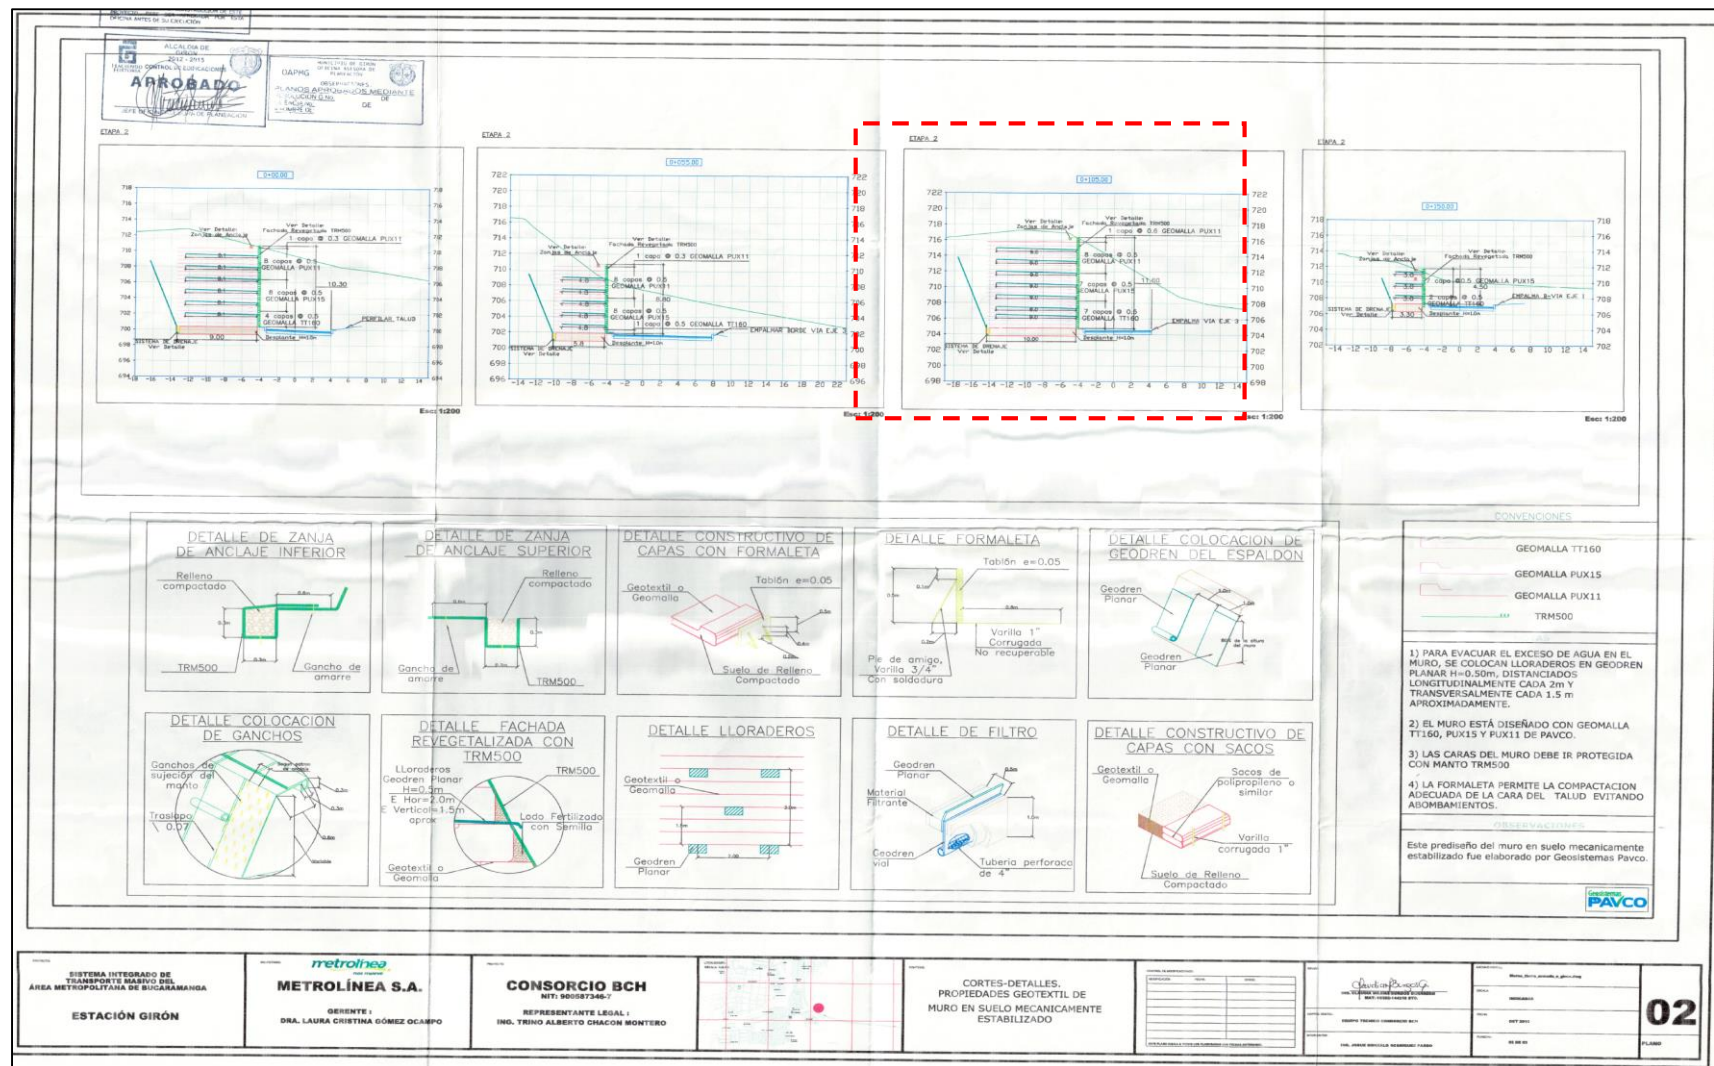
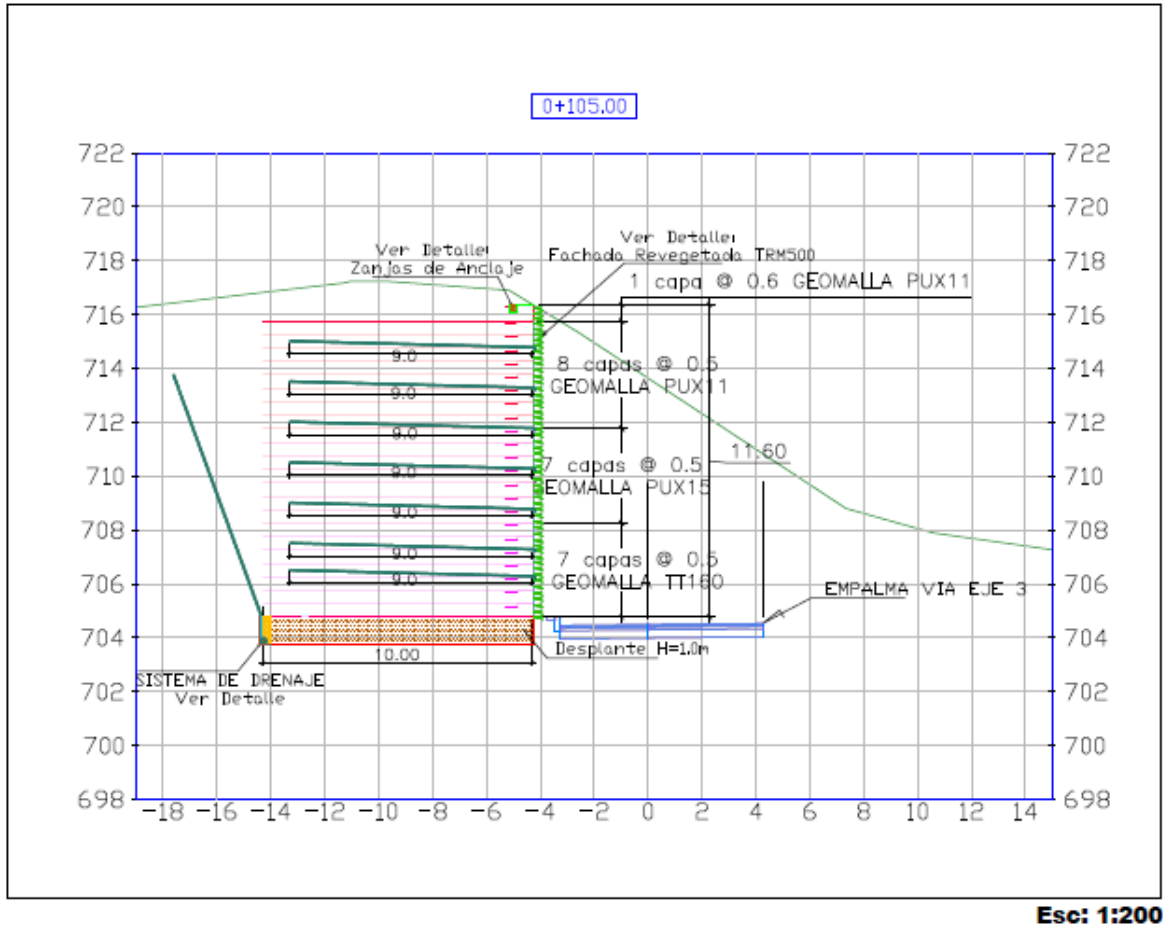
Figura 11. Muro en Suelo Mecánicamente Estabilizado No. 02  
Fuente: Metrolínea (2013)

El patio de parqueaderos del Portal fue diseñado a un nivel más bajo que la estructura principal del portal, lo que generaba un muro en suelo reforzado en algunos sectores del patio de 12 metros de altura con una base de 10 metros que invadía el lote vecino, debido a la cercanía con dicho lote. Adicional a esto no permitía la localización, implantación y construcción del gasoducto por la cercanía con el lote vecino.

Otra opción que se analizó fue el diseño con muros en concreto reforzado por gravedad tipo cantiléver sin modificar los niveles del patio de parqueaderos, pero esta opción generaba estructuras muy robustas y esbeltez de aproximadamente 11 metros, lo que nos llevó a modificar los patios de parqueaderos en sus niveles, generando con esto que los muros en concreto fueran menos robustos y esbeltos y por ende menos costosos. (Ver figuras No. 23, 24, 25 y 26).

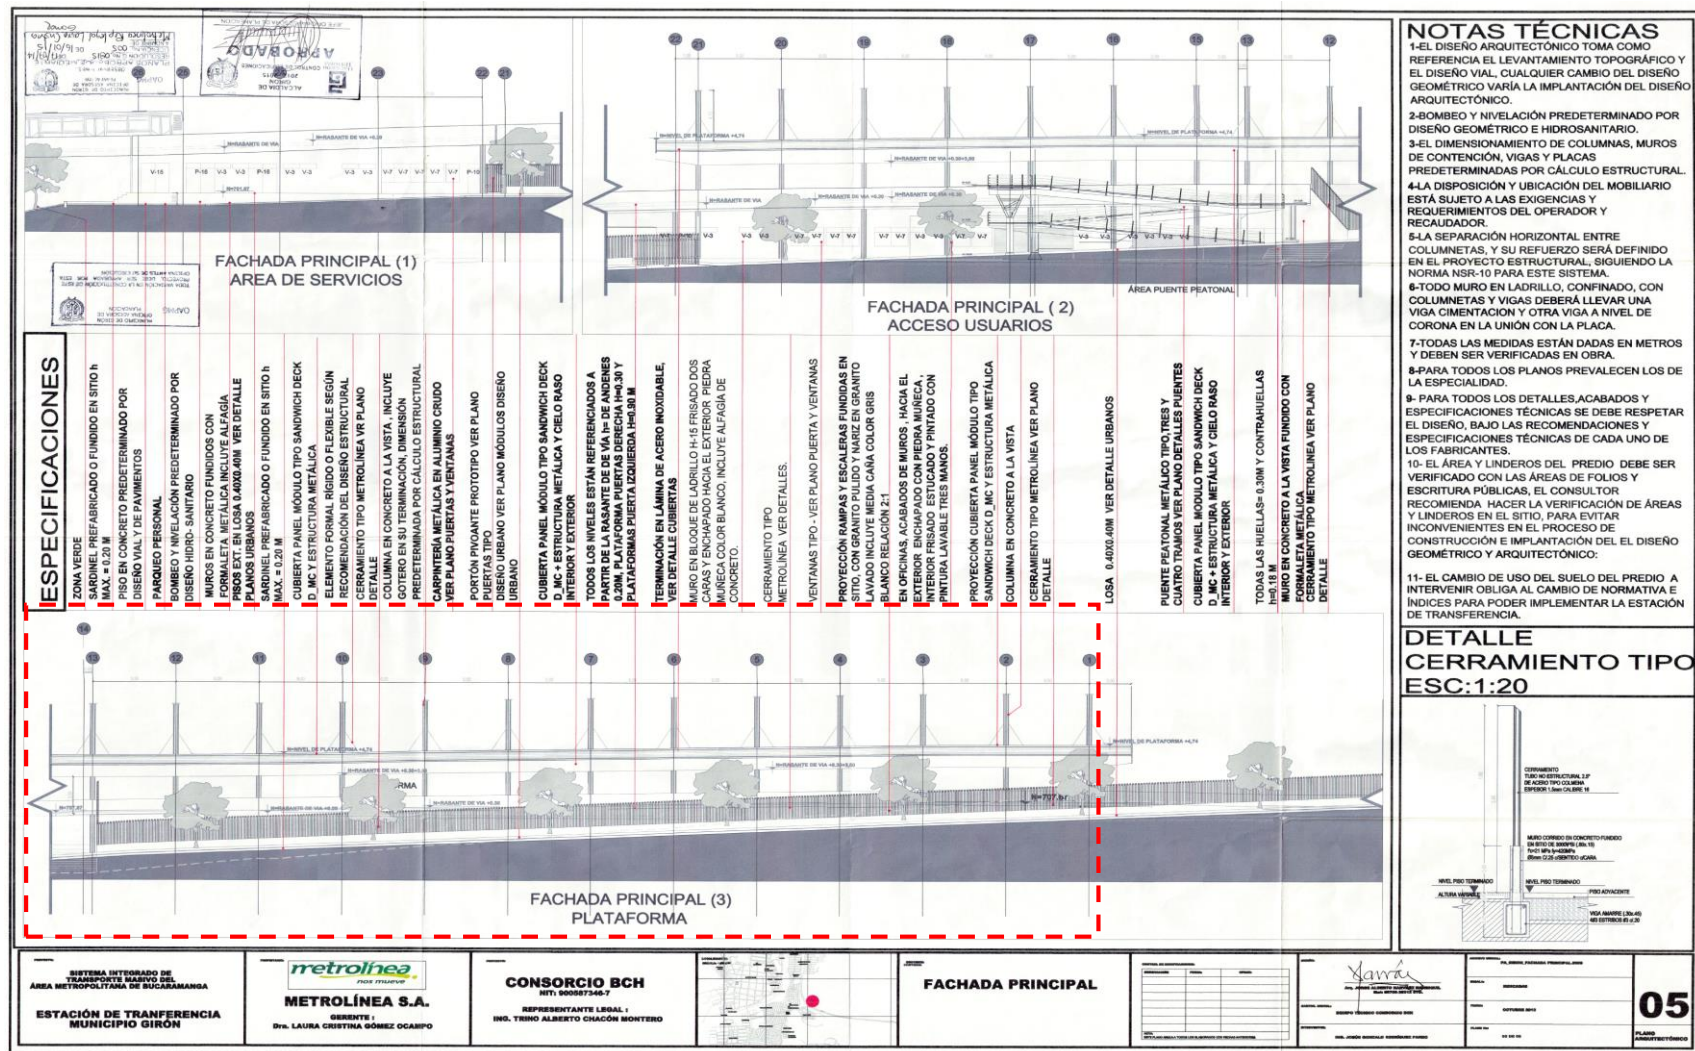
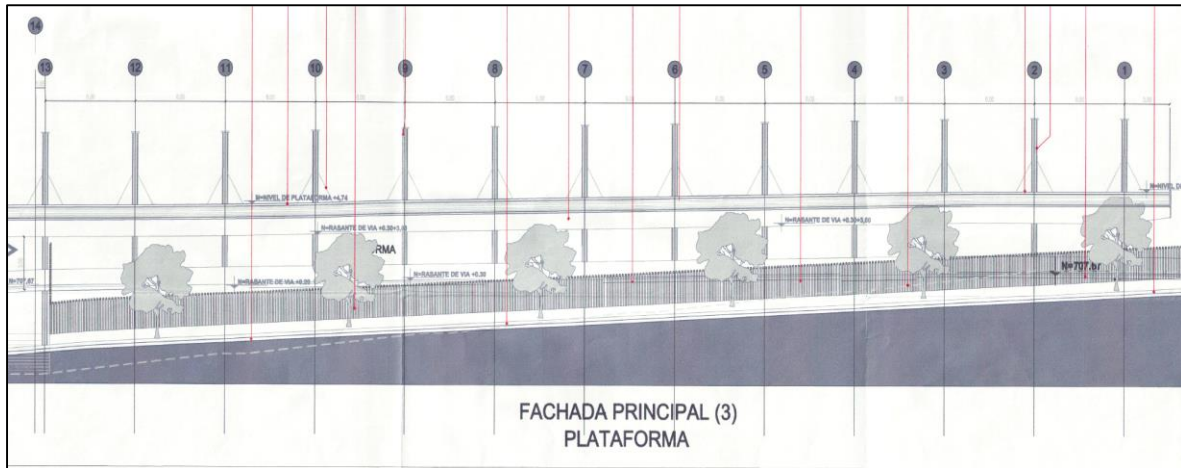
Figura 13. Plano Arquitectónico No. 05 Fachada principal.  
Fuente: Metrolínea (2013)

Inexistencia de diseños (planos y memorias de cálculo) de los ejes 1 a 13 de la plataforma principal del Portal, que incluye plataformas de pasajeros para buses alimentadores y padrones, rampa de acceso a las plataformas y muros de contención. La licencia de construcción fue aprobada sin esos planos por parte de la Secretaría de planeación de Girón por medio de la Resolución No. 0815 de 17 de julio de 2014.

Una vez revisados los diseños por parte del ingeniero estructural de la interventoría y de la supervisión de Metrolínea, se autoriza su construcción.

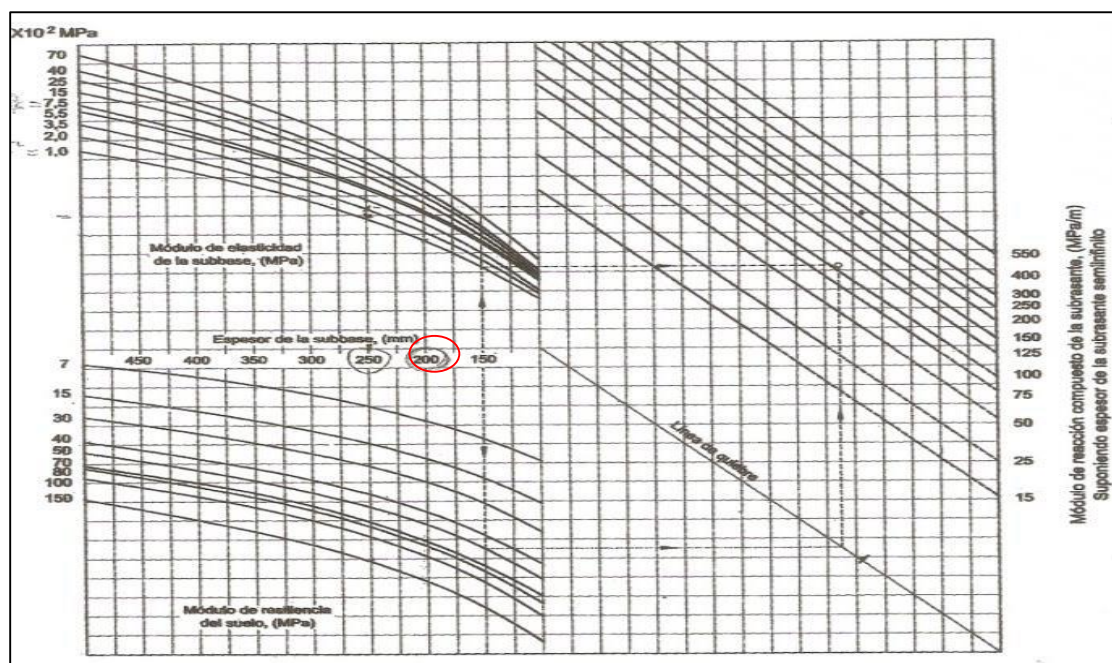
Figura 15. Nomograma Módulo Reacción Compuesto SR/SBG  
Fuente: AASHTO/1993. Guide for Design of Pavement Structures

- Para el cálculo de la(s) alternativa(s), fue omitida la pérdida por corrección en capacidad de soporte (LS).
- De igual manera, la metodología no considera la postulación y/o inclusión de material granular de apoyo en espesores menores a (15 cms) compactos, como contradictoriamente se ilustra en las Figura 13. La mínima agrimensura siempre es (15 cms) como se puede evidenciar en la siguiente figura.

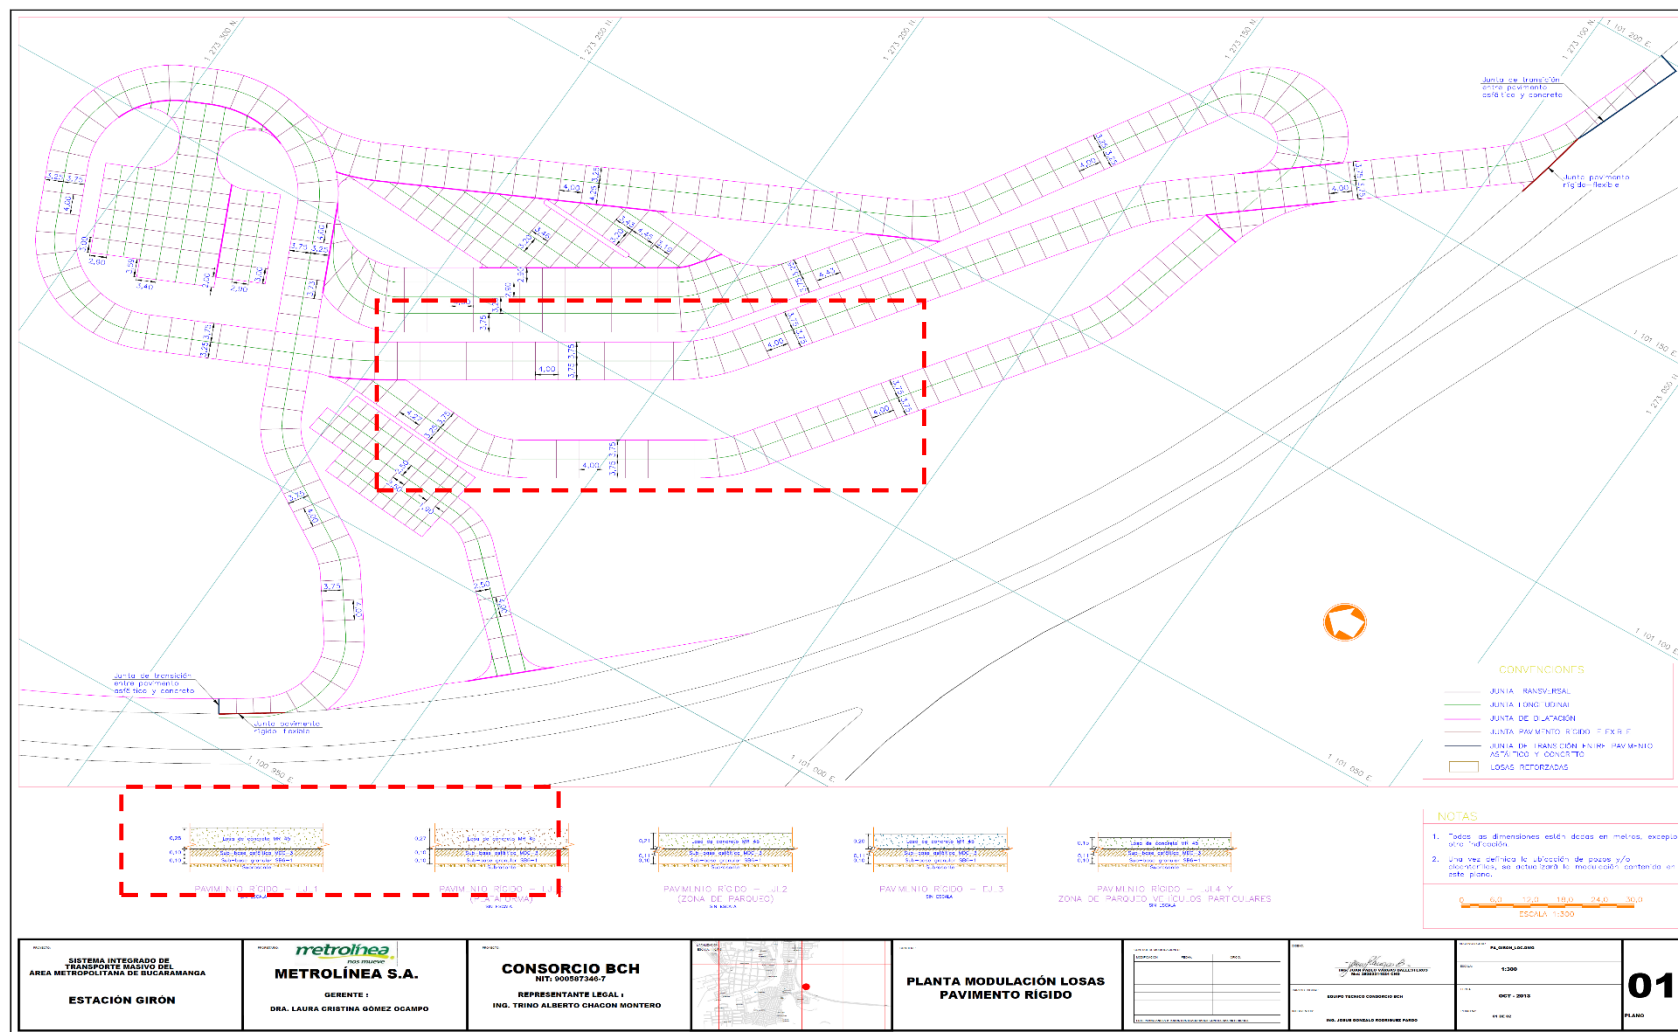
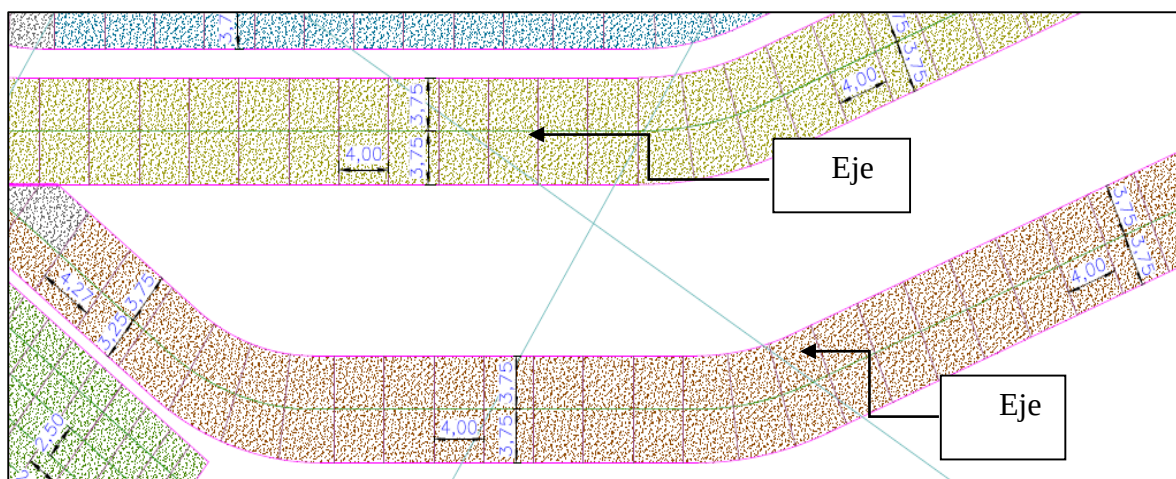
Figura 16. Planta modulación losas diseño inicial Diseño inicial–  
Fuente: Metrolínea (2013)

- Se dimensionó la configuración de ciertos paños modulatorios por fuera de todo criterio técnico de diseño, como de manera contraria y totalmente justificada lo recomiendan los manuales de diseño. Esto conllevará muy seguramente, a daños y colapsos prematuros de las losas del pavimento, solo por efectos propios como la retracción de fraguado en el hormigón y su puesta en servicio con el tránsito del parque automotor.
- Por otra parte, la placa de entrepiso correspondiente al sector de oficinas administrativas por donde circularán los vehículos del SITM, y con base en la configuración mostrada en los planos, así como el tipo de estructura a ejecutar, se interpreta que sobre la placa estructural de entrepiso se debe cimentar una estructura tipo con espesor total de losa de concreto, mezcla asfáltica y base granular.

El diseño se ajustó a la luz de la nueva implementación proveniente de la normatividad INVÍAS/2013, en donde se concibe máximo el uso de un (MR-4.2 MPa) para el mismo nivel de tránsito estipulado.
