APOYO EN LA REVISIÓN TÉCNICA DE OBRAS DE LA COMPAÑÍA SOINGCO

S.A.S

UNIVERSIDAD SANTO TOMÁS  
FACULTAD DE INGENIERIA  
INGENIERÍA CIVIL  
TUNJA  
2020

Trabajo de grado en modalidad de pasantía para optar al título de:  
Ingeniero Civil.

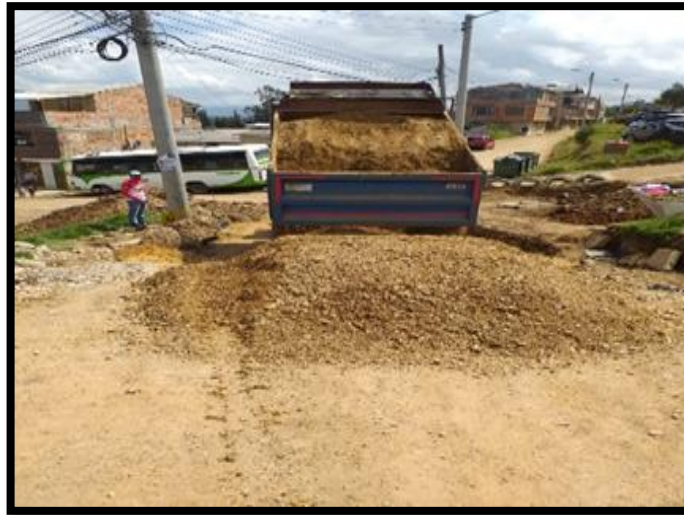
Figura 12. Disposición de materiales en obra.

Se verificó el correcto manejo y uso de materiales en los diferentes frentes de obra y su respectiva disposición final. De igual manera se verifica el cumplimiento del reglamento de seguridad en obra del personal
