ESTUDIO PATOLOGICO EDIFICIO MULTIFAMILIAR AREIZA MOSQUERA  
“MUNICIPIO DE QUIBDO-CHOCO”

UNIVERSIDAD SANTO TOMAS  
FACULTAD DE CIENCIAS Y TECNOLOGIA  
ESPECIALIZACION EN PATOLOGIA DE LA CONSTRUCCION  
BOGOTA DC  
2020

**Estudio patológico del edificio Areiza Mosquera en Quibdó-choco.**

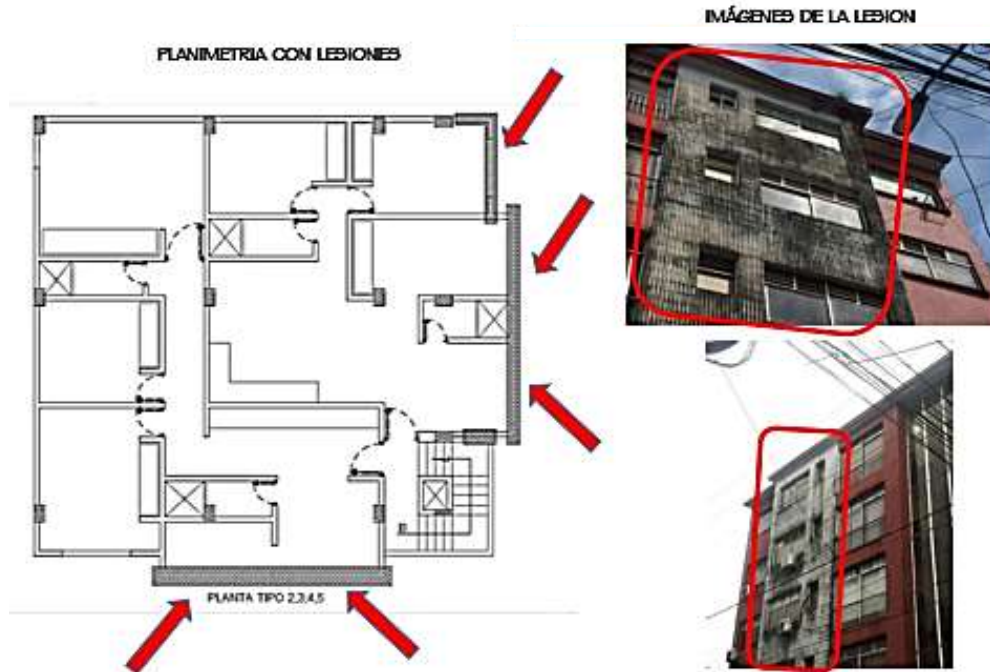
*Ilustración 8. Planimetría y fotografías de lesión costra negra (Mosquera, 2020).*

Se observan costras negras en Muros de ambas fachadas principalmente en el Muro central, desde el segundo nivel hasta el quinto nivel del edificio, Este tipo de lesiones originarían gran daño a largo plazo y un aspecto desagradable visualmente.

CALIFICACION DE LA LESION: Este paciente presenta una calificación tipo severo para el tema de las costras negras ya que se encuentran en 50- 60% de ambas fachadas del edificio.

CAUSA DIRECTA: son los agentes atmosféricos en este caso las lluvias debido a su alta precipitación de la región.

CAUSA INDIRECTA tenemos la falta de mantenimiento evidenciado en el registro fotográfico y la intervención inapropiada de diseño arquitectónico a la hora de la ejecución de esta.

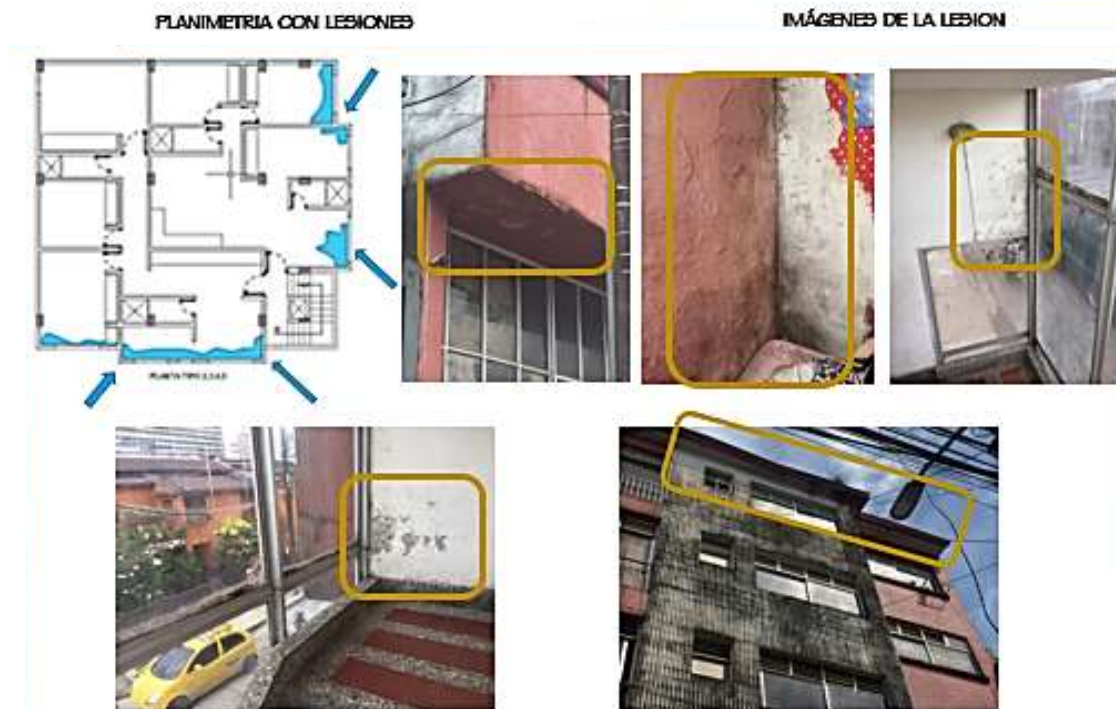
*Ilustración 9. Planimetría y fotografía de lesión humedad por filtración (Mosquera, 2020).*

Se observan humedades en los muros internos, externos de diferentes alturas y en distintos lugares del edificio, lo mismo ocurre con la losa de entrepiso del segundo nivel la cual tiene oxidación-corrosión y desprendimiento de pintura.

CALIFICACION DE LA LESION: Este paciente presenta una calificación tipo severo para el tema de las humedades por filtración en muros interiores, placa de entre piso.

Esta edificación presenta como CAUSA DIRECTA: son los agentes atmosféricos en este caso las lluvias debido a su alta precipitación de la región.

INDIRECTAS: Como CAUSA INDIRECTA tenemos la falta de mantenimiento evidenciado en el registro fotográfico y la intervención inapropiada de diseño arquitectónico y la rotura y pandeo de canal de aguas lluvias.

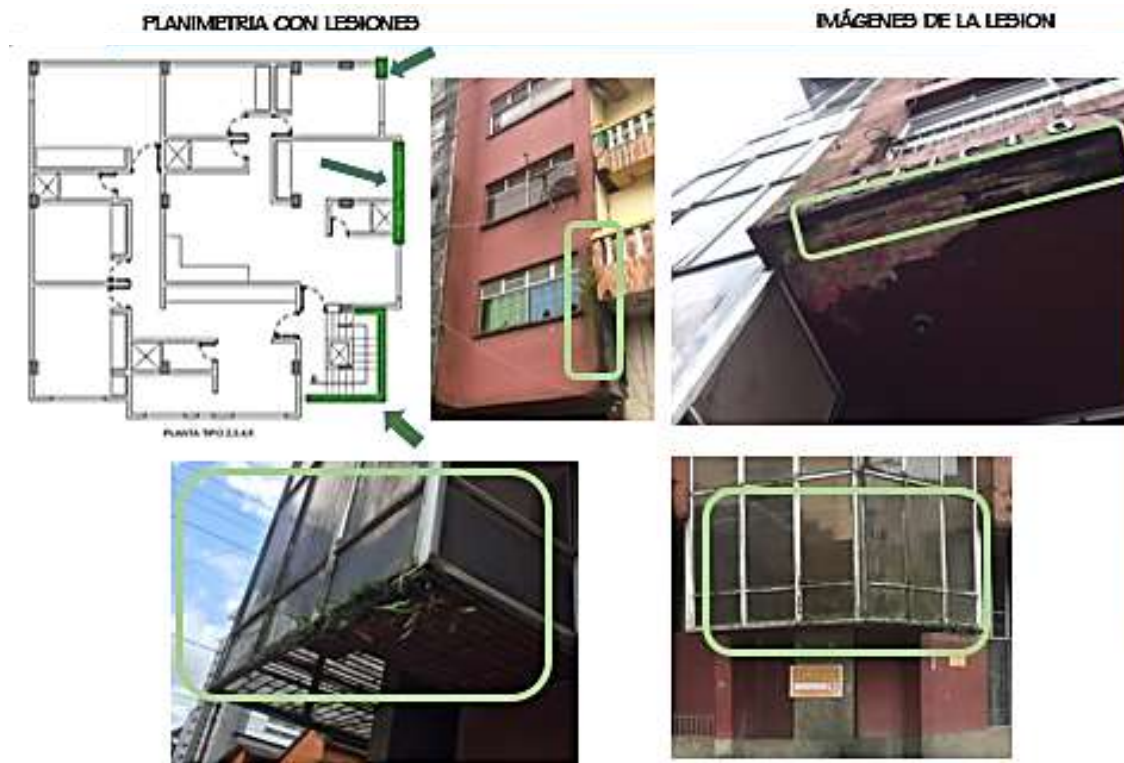
*Ilustración 10. Planimetría y fotografía de lesión vegetación y corrosión (Mosquera, 2020).*

Se observa presencia de mohos y vegetación en distintos puntos de la fachada, lo mismo pasa con el ventanal en doble sentido localizado en la esquina del edificio, también se presenta corrosión en la losa entre piso de 2 nivel.

CALIFICACION DE LA LESION: Este paciente presenta una calificación tipo MEDIANO para el tema de las vegetaciones en fachadas y corrosión debido al acero expuesto a causa de la humedad por filtración.

DIRECTAS: Esta edificación presenta como CAUSA DIRECTA: son los agentes atmosféricos en este caso las lluvias y humedad constante en la fachada.

INDIRECTAS: Como CAUSA INDIRECTA tenemos la falta de mantenimiento evidenciado en el registro fotográfico.

La ausencia de aleros pronunciados en cubierta para la protección contra las inclemencias del clima ha hecho que la humedad en edificación genere la presencia de suciedad, Vegetación, mohos y corrosión.

-limpiar y reparar la corrosión-oxidación presente en la losa.

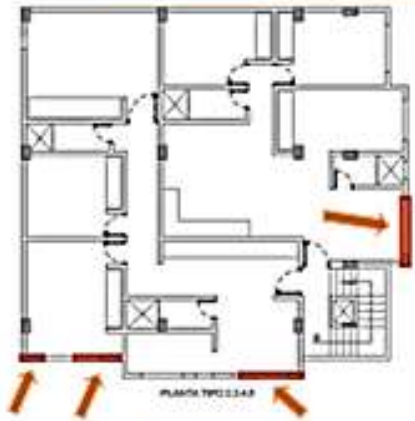
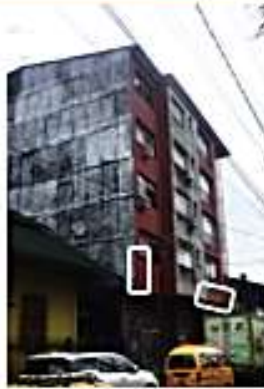
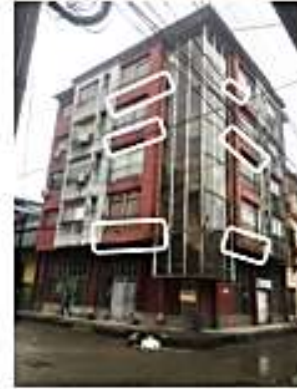
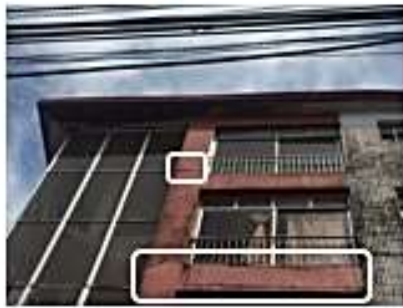
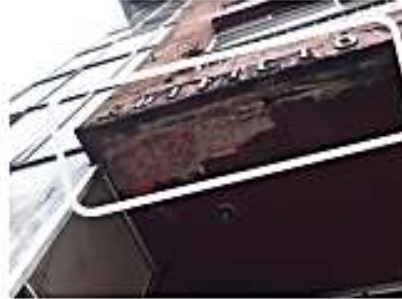
*Ilustración 11. Planimetría y fotografía de lesión fisuras y desprendimiento (Mosquera, 2020).*

CALIFICACION DE LA LESION: Este paciente presenta una calificación tipo SEVERO para el tema de las fisuras en fachadas y desprendimiento en placa de entrepiso.

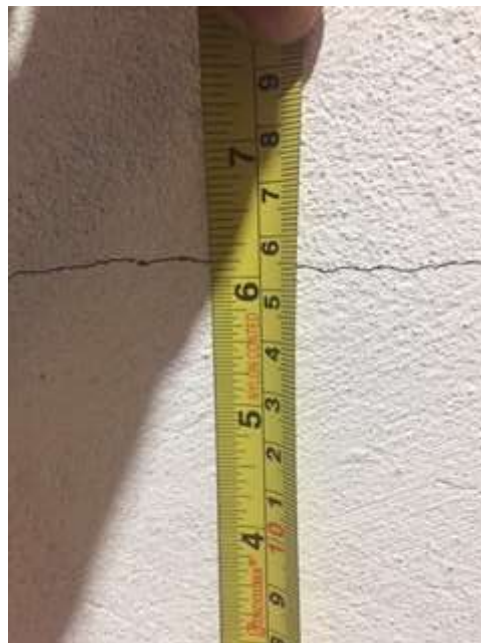
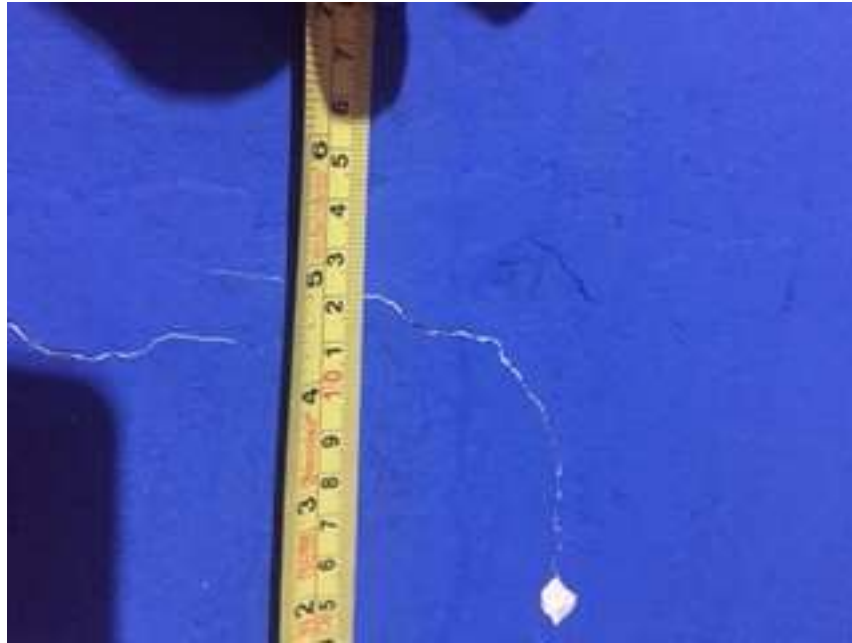
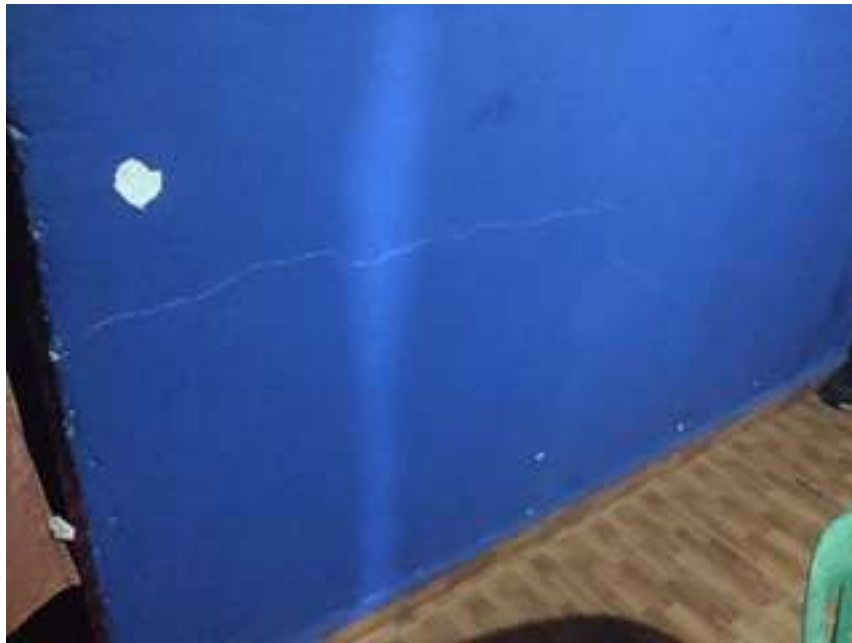
*Ilustración 12. Fisuras internas (Mosquera, 2020).*

Se encontraron fisuras de tamaño  $>2,00$  mm pero que no son grietas, ya que no cortan la sección transversal de la mampostería solo se observa la anomalía en el pañete por retracción del material, estas se presentaron en fachadas. Para el tema de mampostería interior las fisuras son  $<2,00$  mm por lo que no tienen mucha injerencia en la edificación y lo que hay que revisar es el material de construcción, la hidratación y la buena aplicación de estos.

| Fisuras<br><b>tipo n.1</b> | <b>Ubicada</b> en muro de mampostería interno | <b>Medición:</b><br><br>En todo su recorrido mide 1 mm de ancho. Aun no persiste la fisura de tener profundidad. | <b>Observación:</b> La fisura se manifiesta pasivamente, no generó cambios en la medición de la fisura. Por lo cual no fue conveniente realizar un ensayo extensivo con el fisurómetro ya que el edificio solo presenta una fisura en dicho muro y en otro piso pero diferente muro.<br><br>Al parecer la fisura se manifestó por el tipo de material que tiene el muro. |

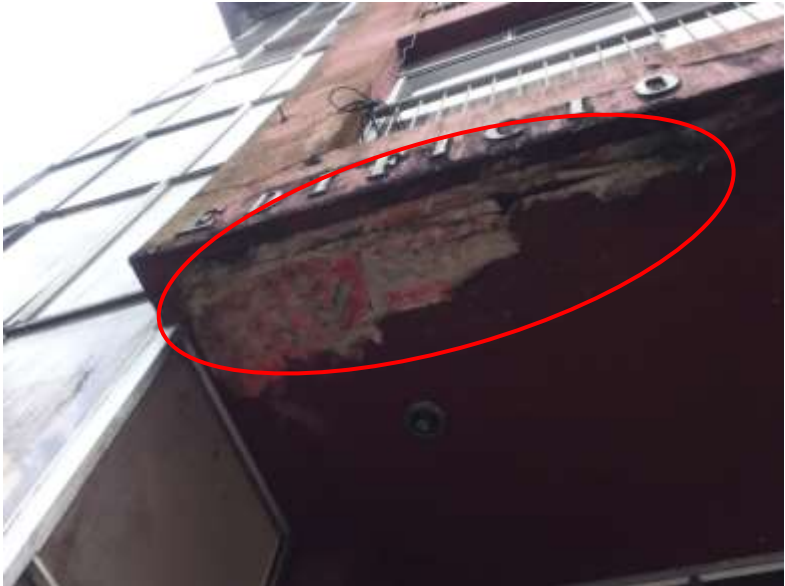
### 12.5.1 DAÑOS POR CORROSION GALVANICA.

| DAÑO | DESCRIPCIÓN DEL DAÑO |
|---|---|
| Leve | <ul style="list-style-type: none"><li>• <b>Criterio:</b></li><li>• carbonatación en placa entrepiso</li><li>• Descascaramiento o deslaminacion a causa de carbonatación.</li><li>• Perdida de hormigón de recubrimiento en placa.</li><li>• <b>Apariencia típicas:</b></li></ul> |

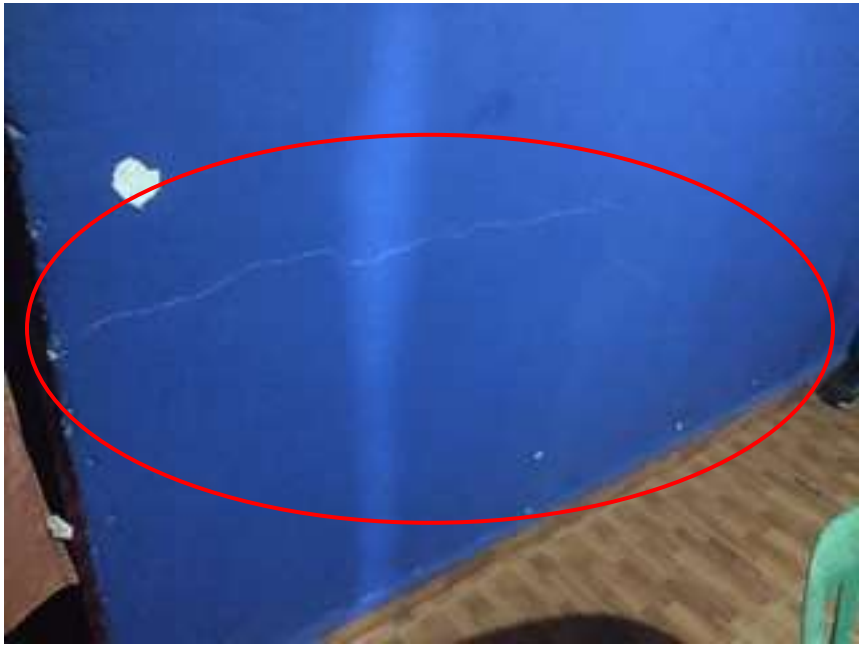
### 12.5.2 DAÑOS POR MURO AISLADO O PILA FUERTE COMPORTAMIENTO DE FLEXION DUCTIL.

| DAÑO | DESCRIPCIÓN DEL DAÑO |
|---|---|
| Leve | <ul style="list-style-type: none"><li>• <b>Criterio:</b></li><li>• Fisuras &lt;6 mm</li><li>• No hay refuerzo pandeado o fracturado.</li><li>• No hay desplazamiento residual significativo</li><li>• No hay descascaramiento ni fisuras verticales.</li><li>• Fisuras en sentido arranque de muro a diagonal</li><li>• <b>Apariencia típicas:</b></li></ul> |

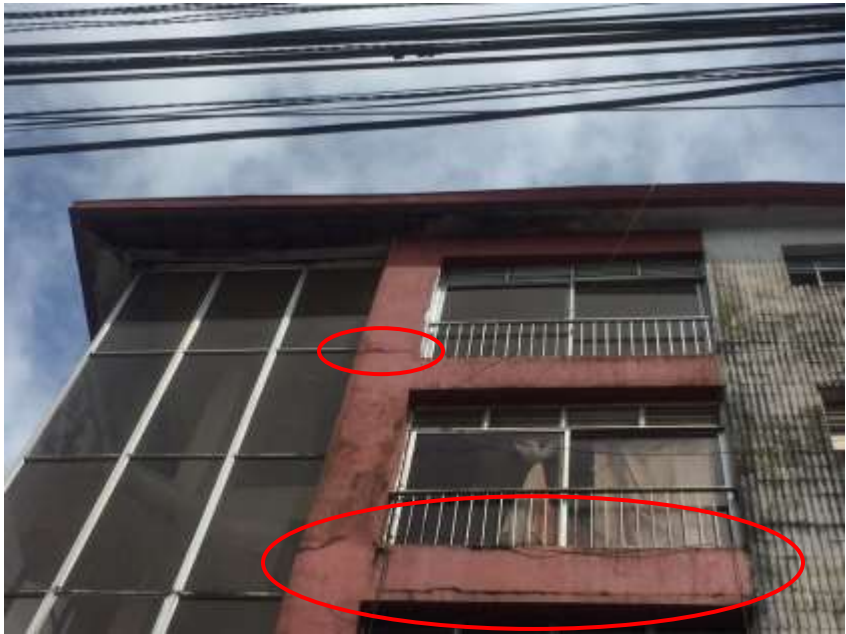
### 12.5.3 DAÑOS POR MURO AISLADO O PILA FUERTE COMPORTAMIENTO DE FLEXION CON TRACCION DIAGONAL.

| DAÑO | DESCRIPCIÓN DEL DAÑO |
|---|---|
| MODERADO | <ul style="list-style-type: none"><li>• <b>Criterio:</b></li><li>• Fisuras de corte &lt;3 mm.</li><li>• Fisuras de flexión &lt;6mm</li><li>• No hay refuerzo pandeado o fracturado.</li><li>• No hay desplazamiento residual significativo</li><li>• Fisuras de corte &gt;1.5 mm, descascaramiento parcial.</li><li>• <b>Apariencia típicas:</b></li></ul> |
