CENTRO MEDICO FLORALIA

ESTUDIO DE PATOLOGÍA

OBJETO: DIAGNÓSTICO INTEGRAL DE LA ESTRUCTURA

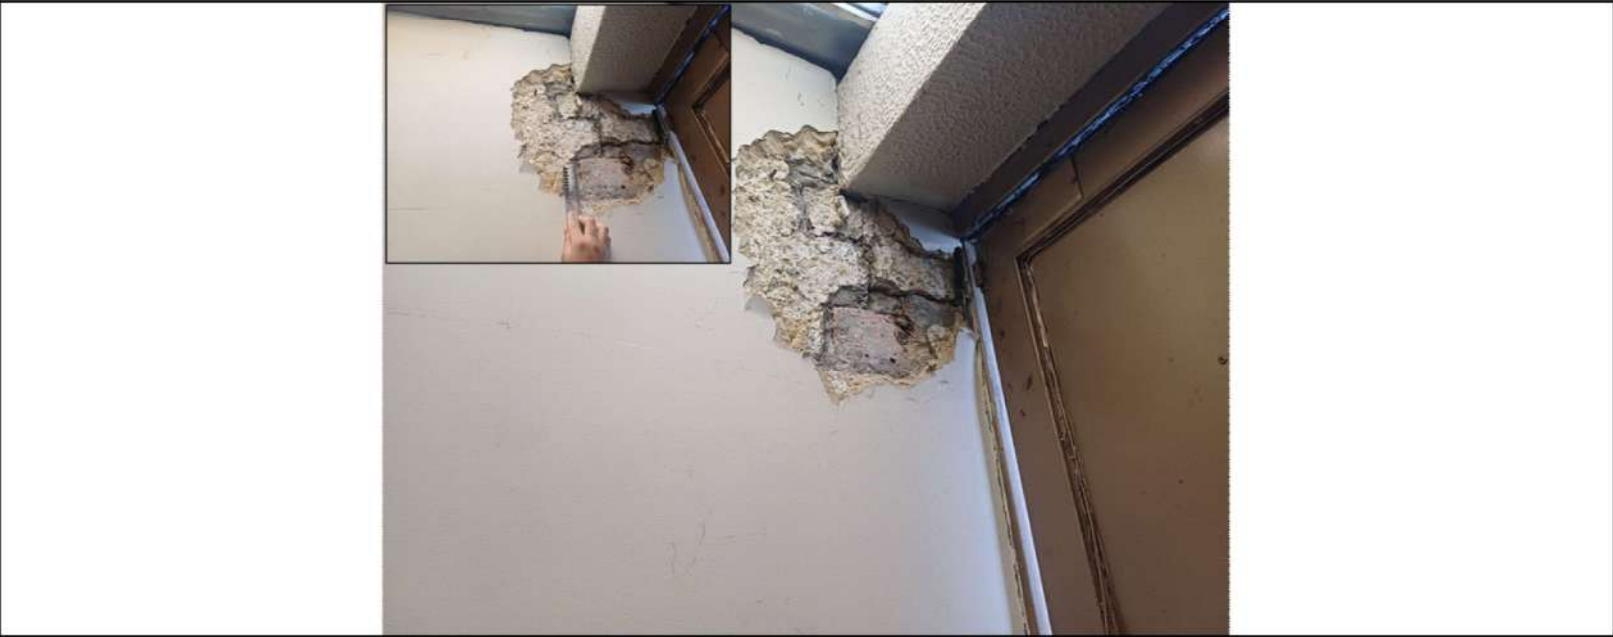
LES\_001

PERDIDA DE RECUBRIMIENTO Y DISLCOACIÓN DE TABIQUERIA DEBIDO A MOVIMIENTOS IRREGULARES

| CARACTERÍSTICAS FÍSICAS | | UBICACIÓN DE LESIÓN | |
|---|---|---|--|
| GRADO DE DETERIORO | 3 | | |

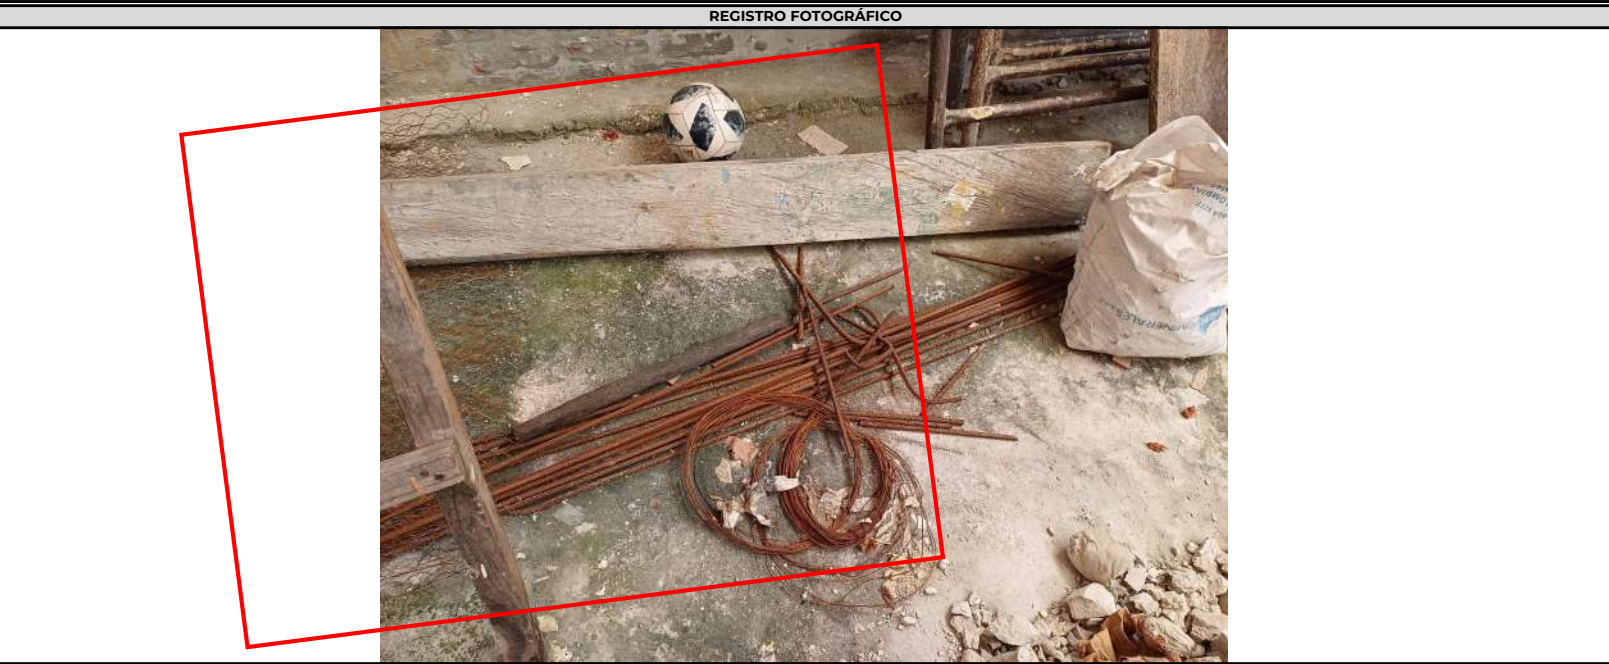
DESCRIPCIÓN:  
PRESENCIA DE HUMEDADES EN PLACA DE CONTRA PISO CON FAMILIA VEGETAL YA PRESENTE Y EVIDENCIA DE OXIDACIÓN EN LOS ELEMENTOS CONSTRUCTIVOS

| CARACTERÍSTICAS FÍSICAS | | UBICACIÓN DE LESIÓN | | | |
|---|---|---|--|--|--|
| GRADO DE DETERIORO | 1 | | | | |

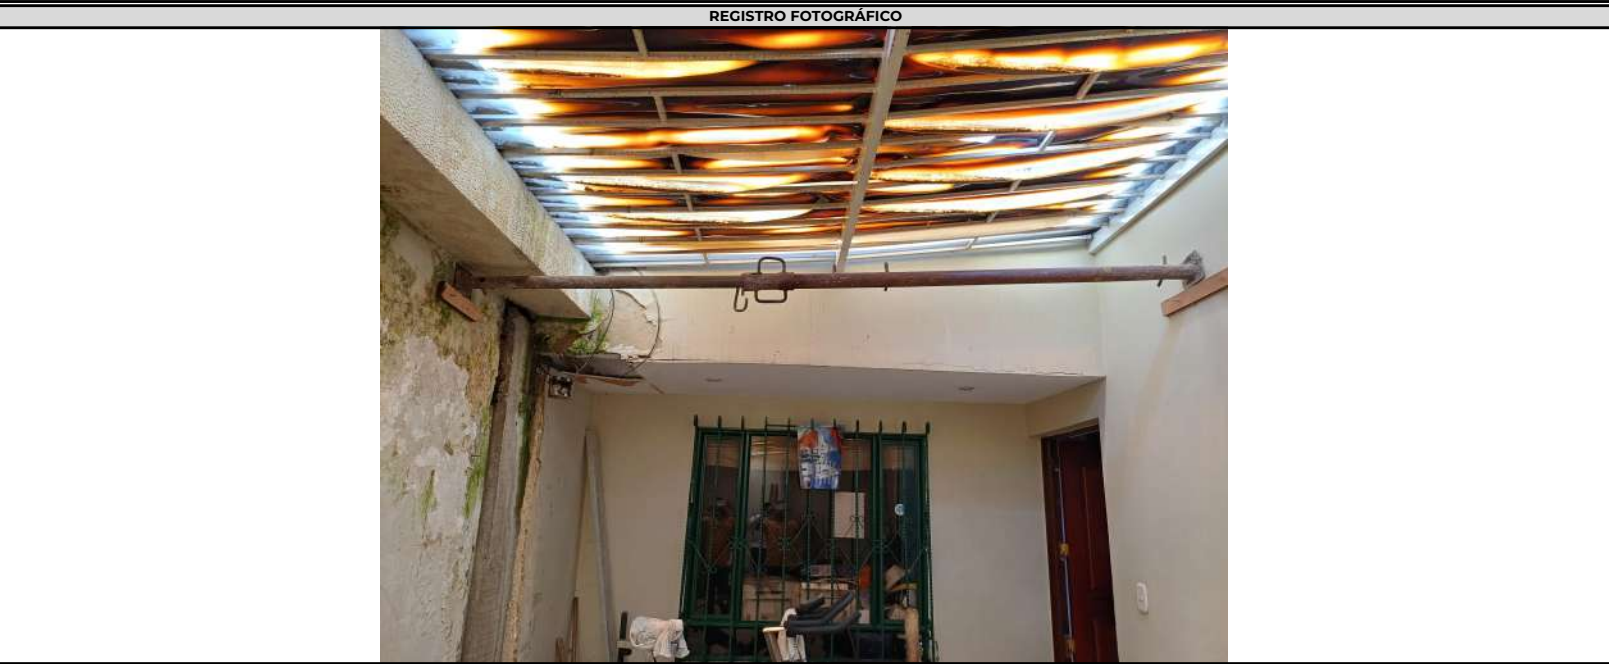
DESCRIPCIÓN:  
DETERIORO EN CUBIERTA DE PATIO POR EMPOSAMIENTOS DE AGUA Y FALTA DE MANTENIMIENTO DE LOS ELEMENTOS DE CUBIERTA

| CARACTERÍSTICAS FÍSICAS | | UBICACIÓN DE LESIÓN | |
|---|---|---|--|
| GRADO DE DETERIORO | 3 | | |

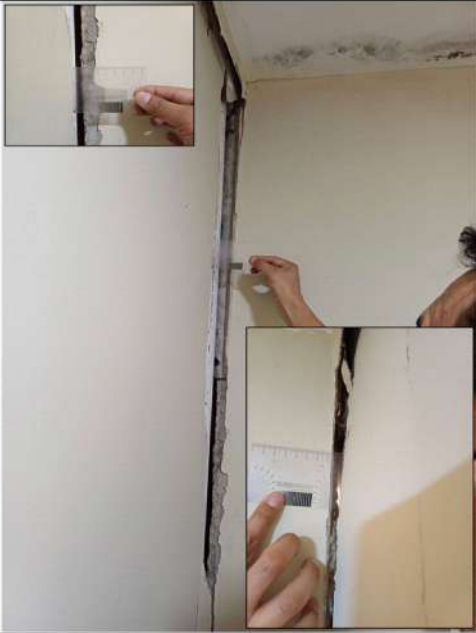
FISURAMIENTO EN JUNTA DE MUROS POR MOVIMIENTOS EN LA ESTRUCTURA INDESEADAS Y HUMEDADES POR FILTRACIONES DE AGUA.

| CARACTERÍSTICAS FÍSICAS | | UBICACIÓN DE LESIÓN | |
|---|---|---|---|
| GRADO DE DETERIORO | 4 | | |

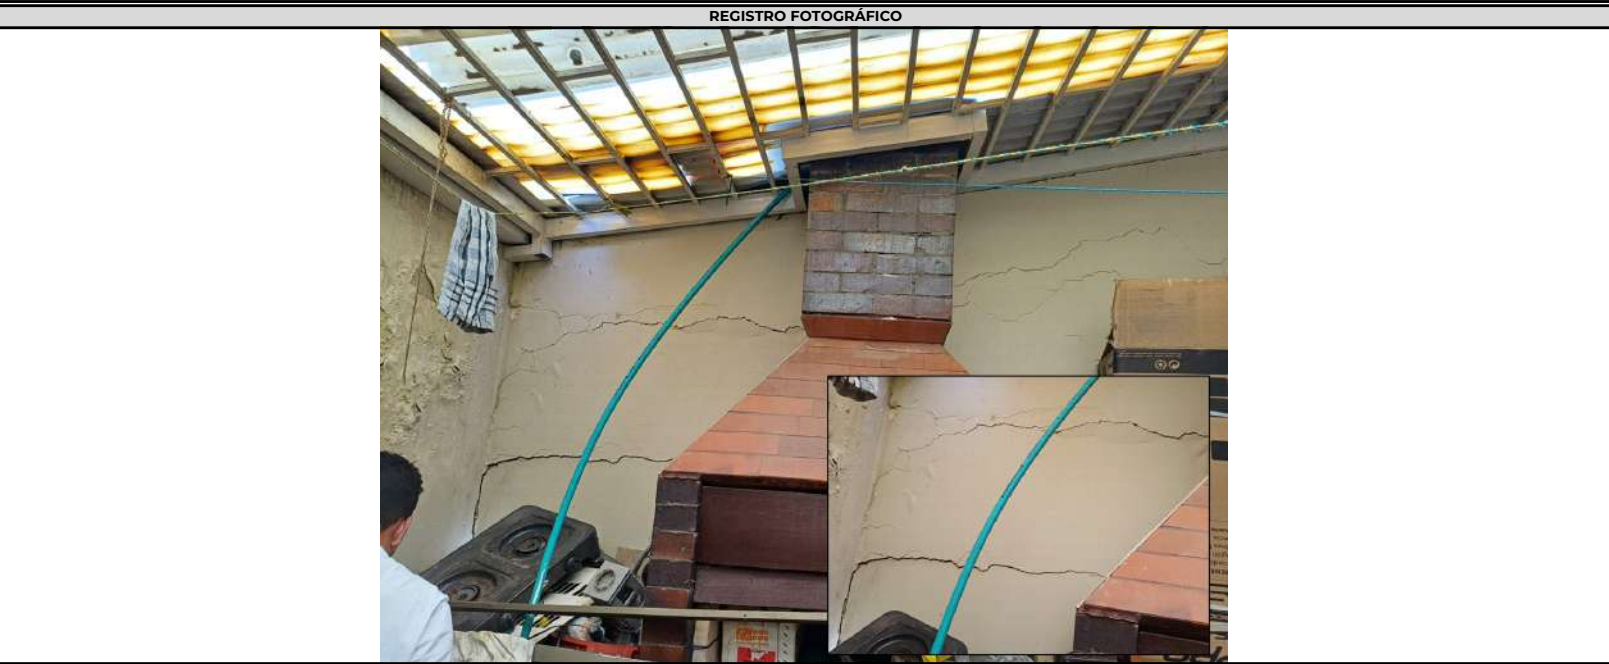
DESCRIPCIÓN:  
FISURAMIENTO EN SENTIDO VERTICAL, PARTIENDO DE TRABA DE MURO RECORRIENDO TODA LA LUZ DEL MURO

| CARACTERÍSTICAS FÍSICAS | | UBICACIÓN DE LESIÓN | |
|---|---|---|--|
| GRADO DE DETERIORO | 4 | | |

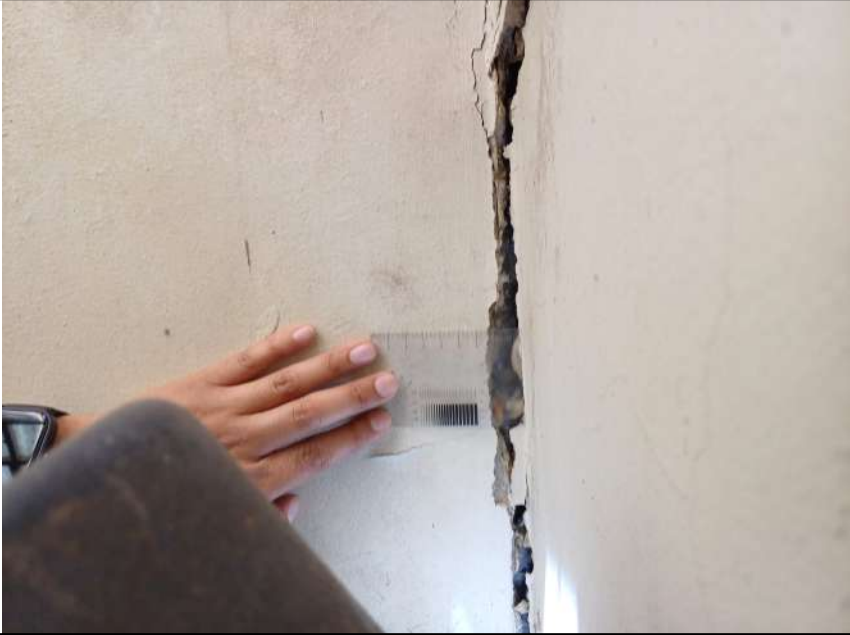
| DESCRIPCIÓN:<br>AGRIETAMIENTO VERTICAL EN JUNTA DE MURO | | | | | | | | | | | | |
| GRADO DE DETERIORO | | 3 | | | | | | | | | | |

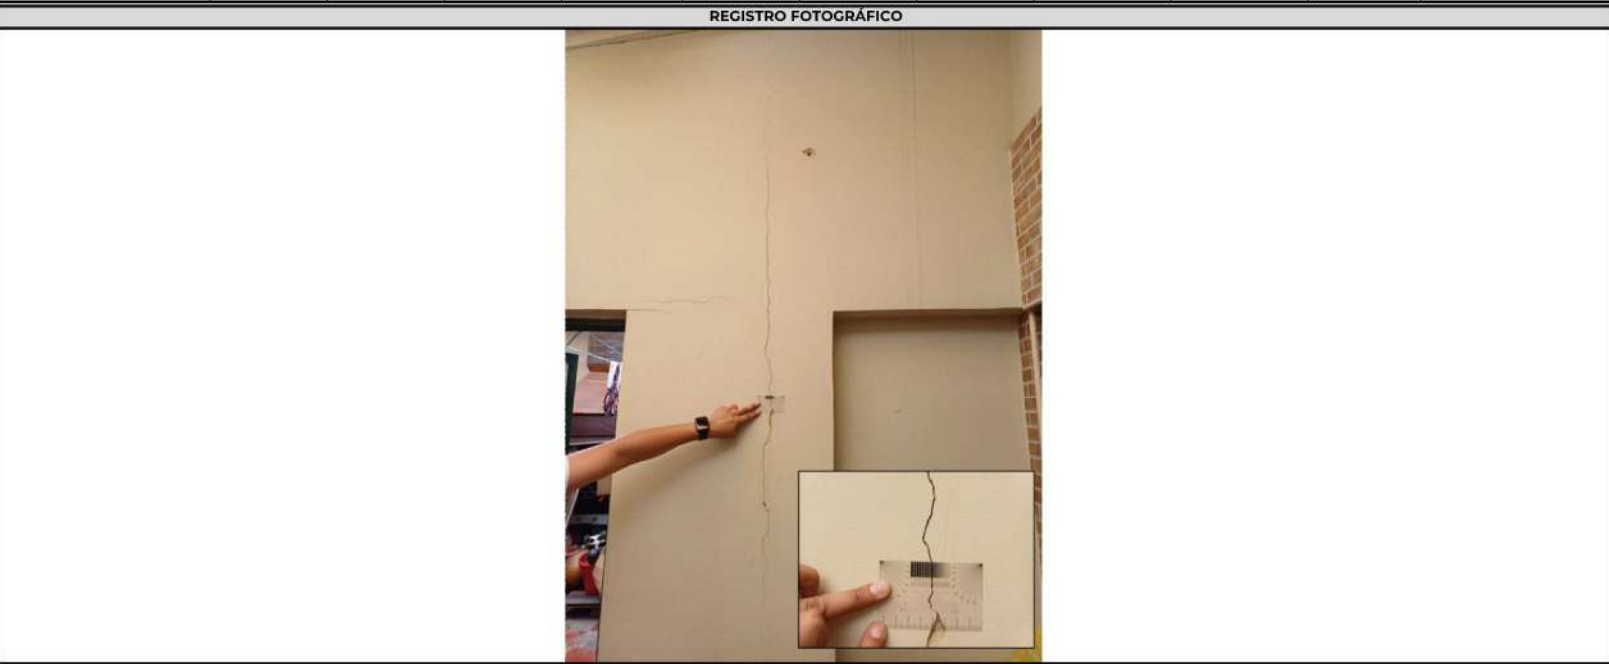
AGRIETAMIENTO EN MURO PORTANTE EN SENTIDO VERTICAL DESDE LA BASE HASTA SU PARTE SUPERIOR

| CARACTERÍSTICAS FÍSICAS | | UBICACIÓN DE LESIÓN | |
|---|---|---|--|
| GRADO DE DETERIORO | 4 | | |

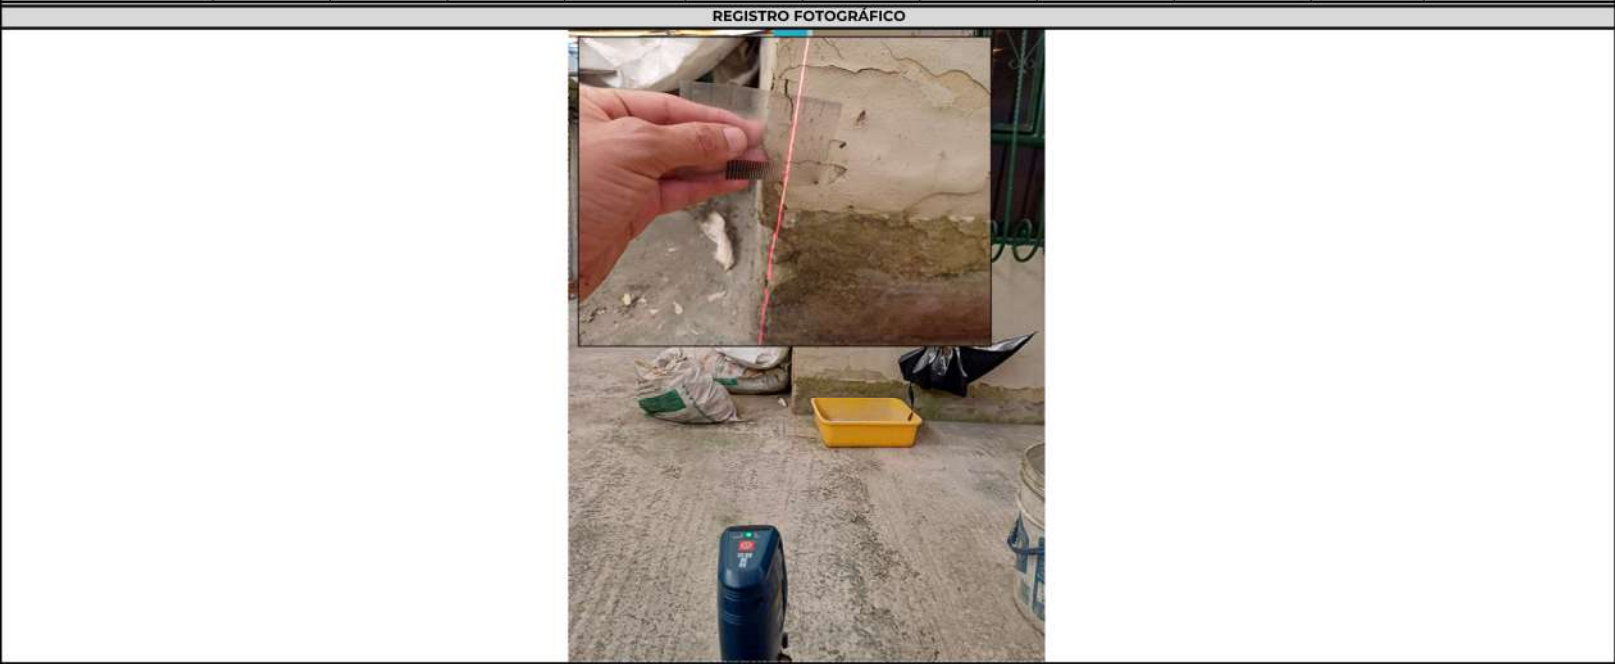
DESCRIPCIÓN:  
FILTRACIÓN DE AGUAS POR ACENSO CAPILAR A LA BASE DE LOS MUROS PORTANTES GENERANDO PERDIDA DE RECUBRIMIENTO DE ELEMENTOS ESTRUCTURALES

| CARACTERÍSTICAS FÍSICAS | | UBICACIÓN DE LESIÓN | |
|---|---|---|--|
| GRADO DE DETERIORO | 2 | | |

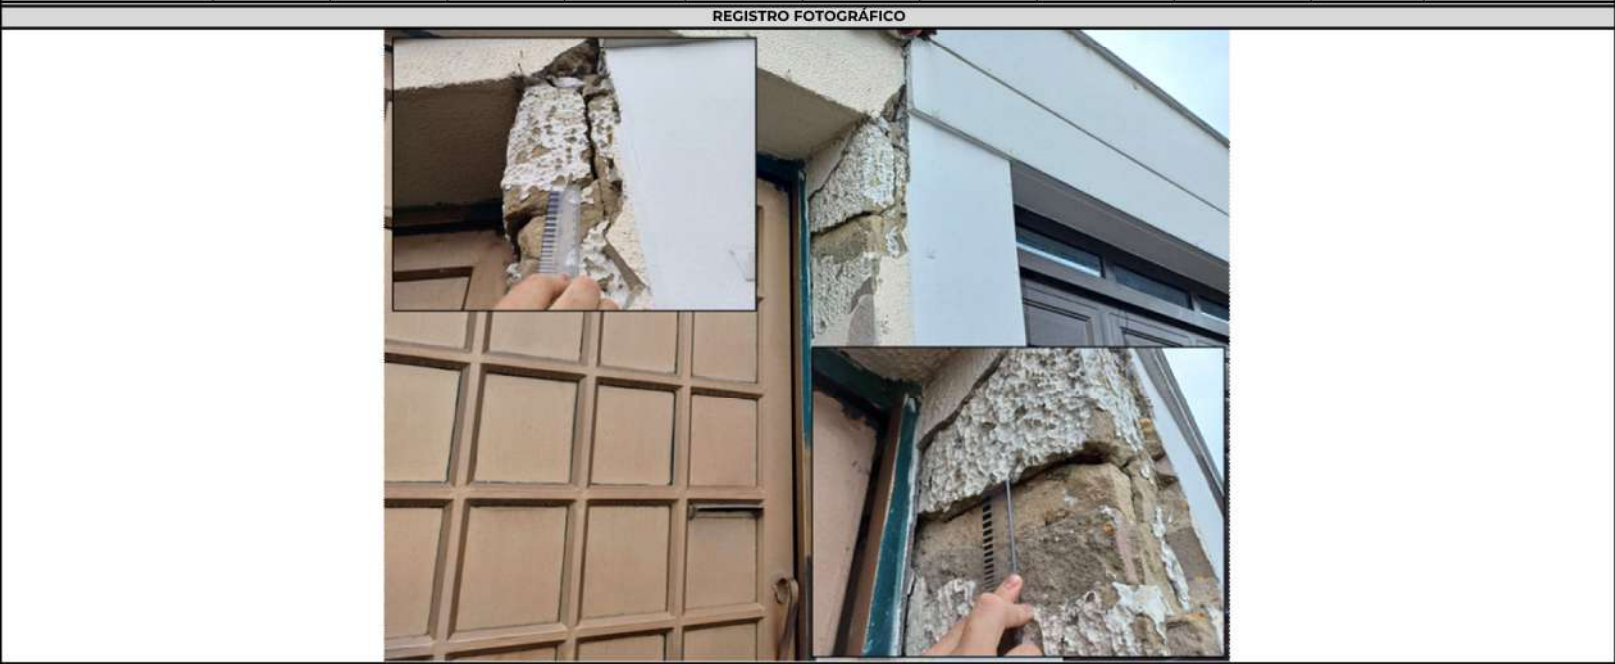
DISLOCAMIENTO DE ELMENTOS PORTANTES, PERDIDA DE RECUBRIMIENTO Y AGRIETAMIENTO POR MORTERO DE PEGA

| CARACTERÍSTICAS FÍSICAS | | UBICACIÓN DE LESIÓN | |
|---|---|---|--|
| GRADO DE DETERIORO | 4 | | |

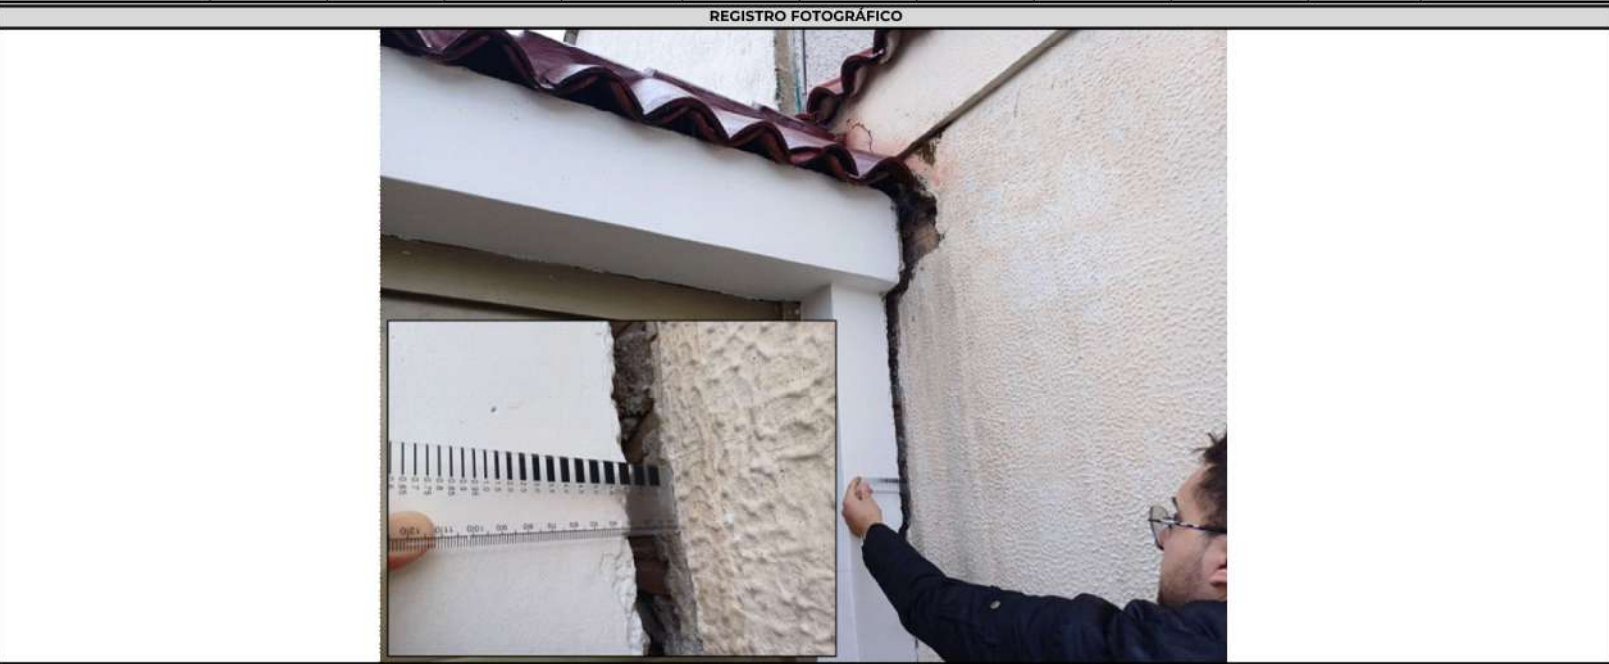
DESCRIPCIÓN:  
PERDIDA DE VERTICALIDAD EN ELEMENTOS ESTRUCTURALES DEBIO A MOVIMIENTOS DEL SUBUSUELO

| CARACTERÍSTICAS FÍSICAS | | UBICACIÓN DE LESIÓN | |
|---|---|---|--|
| GRADO DE DETERIORO | 3 | | |

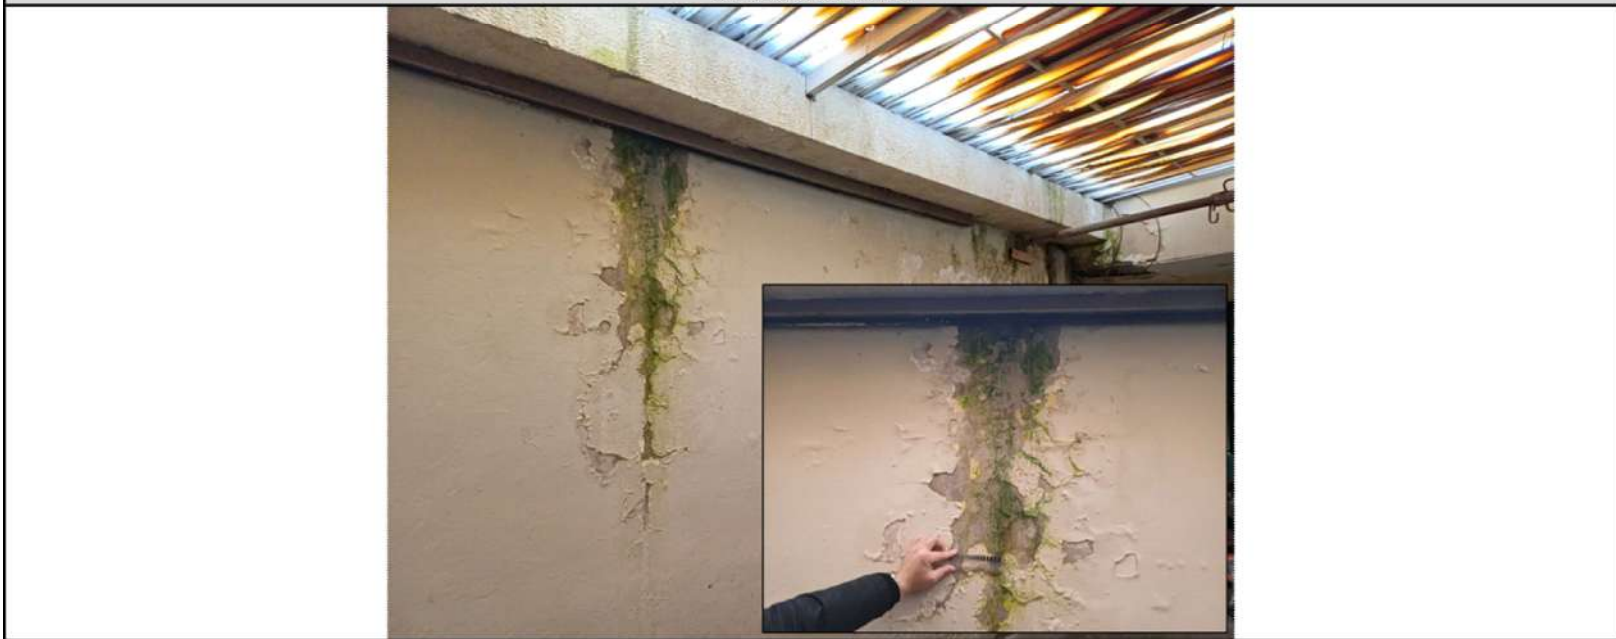
FAMILIA DE FISURAS CAUSADAS POR ILTRACIONES DE AGUA LAS CUALES HAN SIDO CONTINUAS PROVOCANDO LA FLORACIÓN DE CAPA VEGETAL DE COLOR VERDE

| CARACTERÍSTICAS FÍSICAS | | UBICACIÓN DE LESIÓN | |
|---|---|---|--|
| GRADO DE DETERIORO | 2 | | |

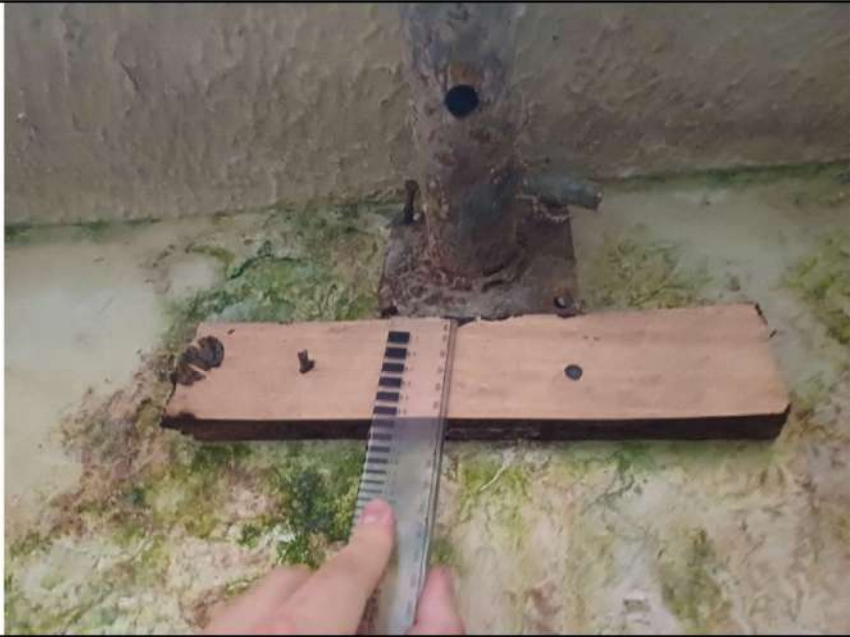
FAMILIA DE FISURAS CAUSADAS POR ILTRACIONES DE AGUA LAS CUALES HAN SIDO CONTINUAS PROVOCANDO LA FLORACIÓN DE CAPA VEGETAL DE COLOR VERDE

| CARACTERÍSTICAS FÍSICAS | | UBICACIÓN DE LESIÓN | | | |
|---|---|---|--|--|--|
| GRADO DE DETERIORO | 3 | | | | |

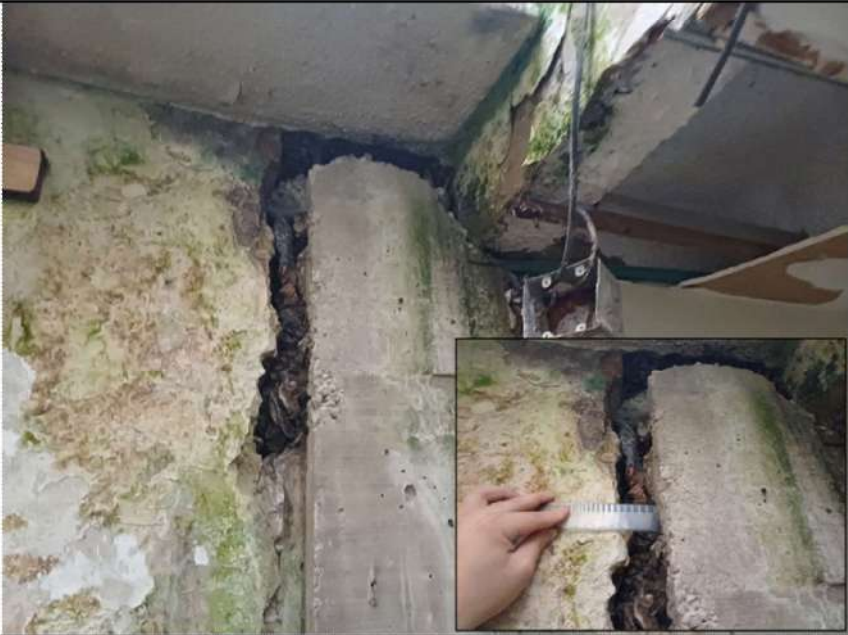
INSERCIÓN DE COLUMNA EN CONCRETO EN MURO PORTANTE SIN CONEXIÓN PARA TRANSMISIÓN Y DISTRIBUCIÓN DE ENERGÍA, PERDIDA DE RECUBRIMIENTO

| CARACTERÍSTICAS FÍSICAS | | UBICACIÓN DE LESIÓN | |
|---|---|---|--|
| GRADO DE DETERIORO | 1 | | |

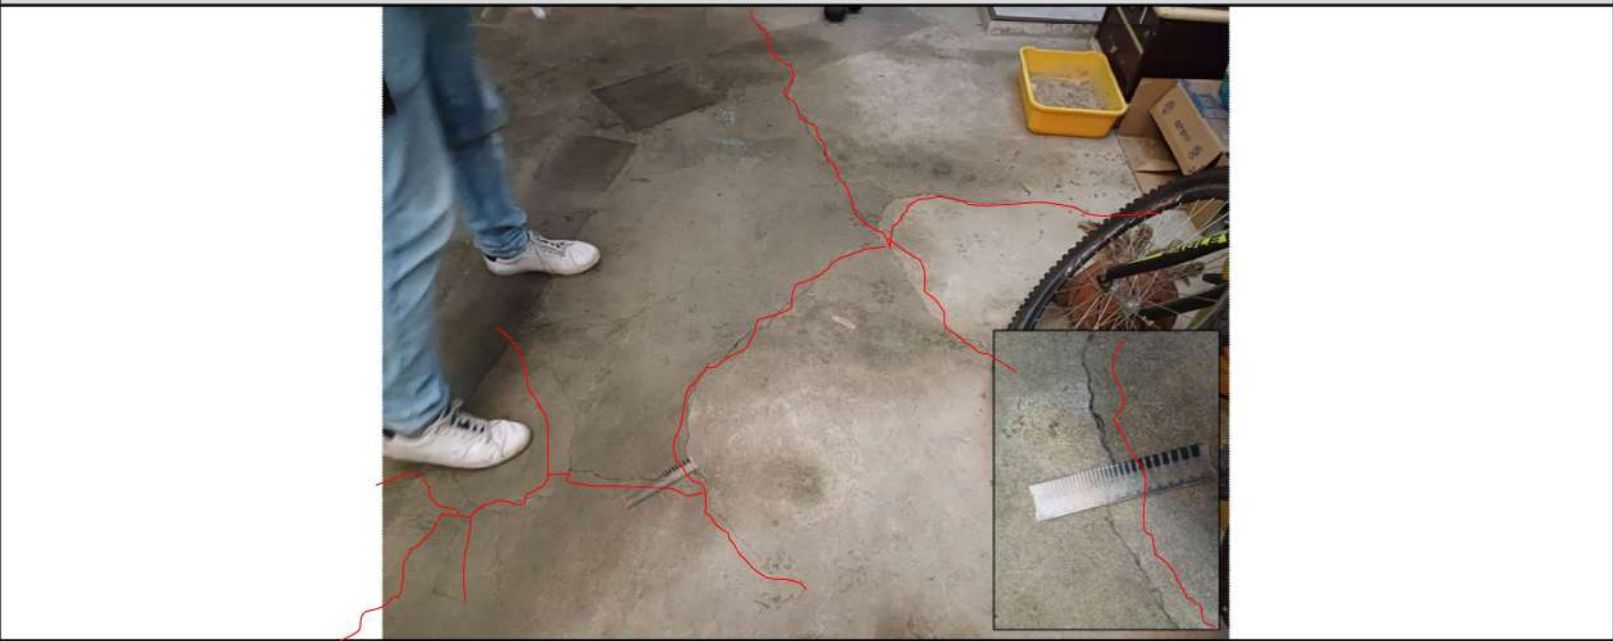
FAMILIA DE FISURAS EN PLACA DE CONTRAPISO

| CARACTERÍSTICAS FÍSICAS | | UBICACIÓN DE LESIÓN | | | |
|---|---|---|--|--|--|
| GRADO DE DETERIORO | 2 | | | | |

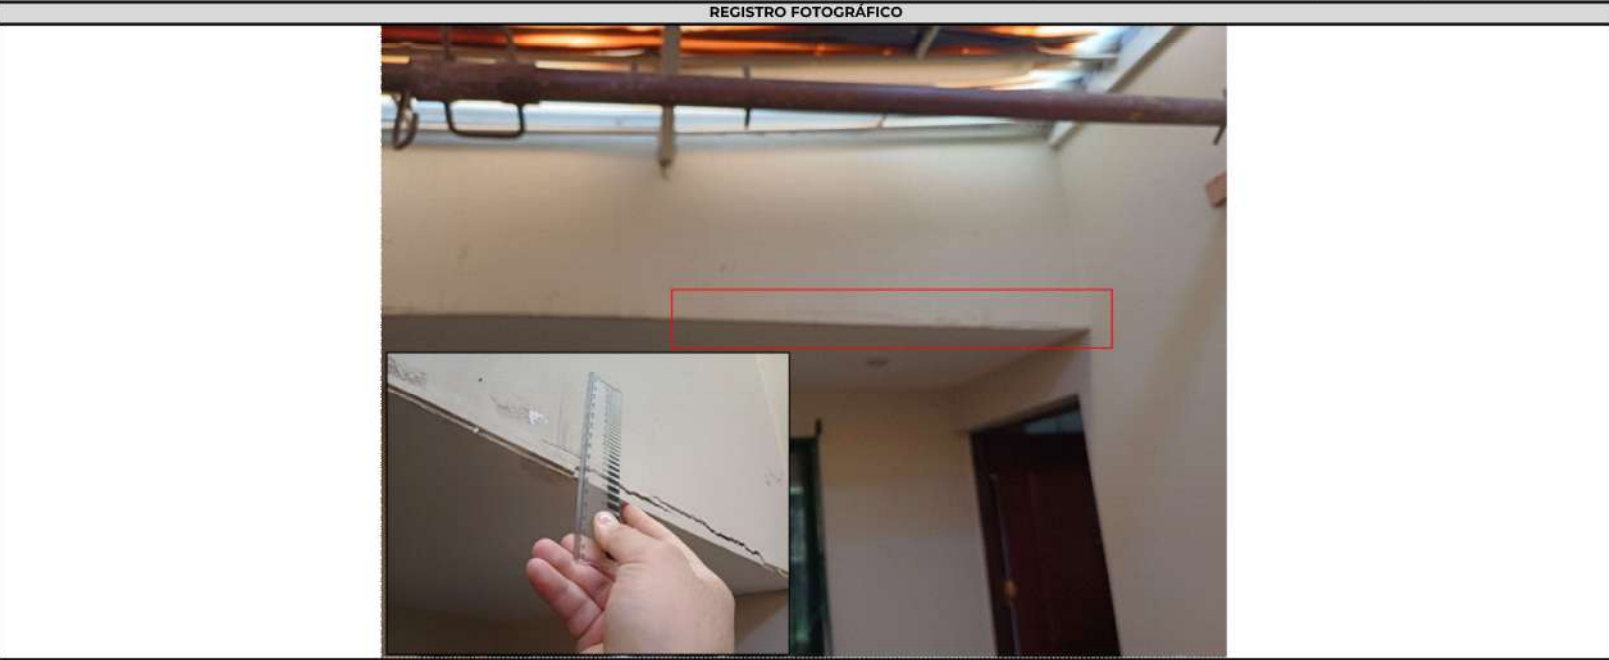
PERDIDA DE ADHERENCIA ENTRE CIELO RAZO Y ENTREPISO EN ACCESO A VIVIENDA

| CARACTERÍSTICAS FÍSICAS | | UBICACIÓN DE LESIÓN | |
|---|---|---|--|
| GRADO DE DETERIORO | 4 | | |

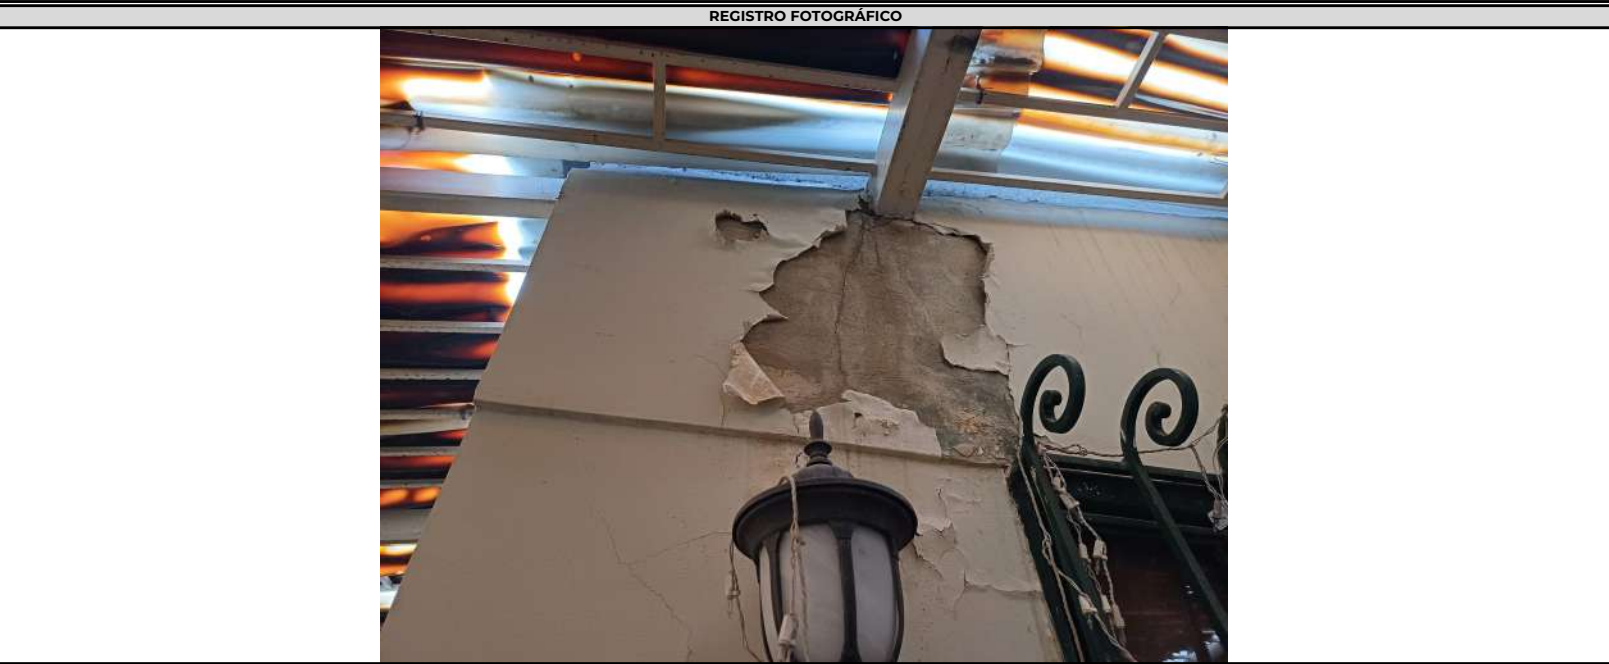
DESCRIPCIÓN:  
FISURAMIENTO DE ELEMENTOS DEBIDO A FILTRACIONES DE AGUA QUE HAN PERDIDO SUS PROPIEDADES MECÁNICAS GENERANOD PERDAIDE CAPACIDAD Y DESPRENDIMIENTO DE SU RECUBRIMIENTO

| CARACTERÍSTICAS FÍSICAS | | UBICACIÓN DE LESIÓN | |
|---|---|---|---|
| GRADO DE DETERIORO | 3 | PLANTA PRIMER PISO | PLANTA SEGUNDO PISO |

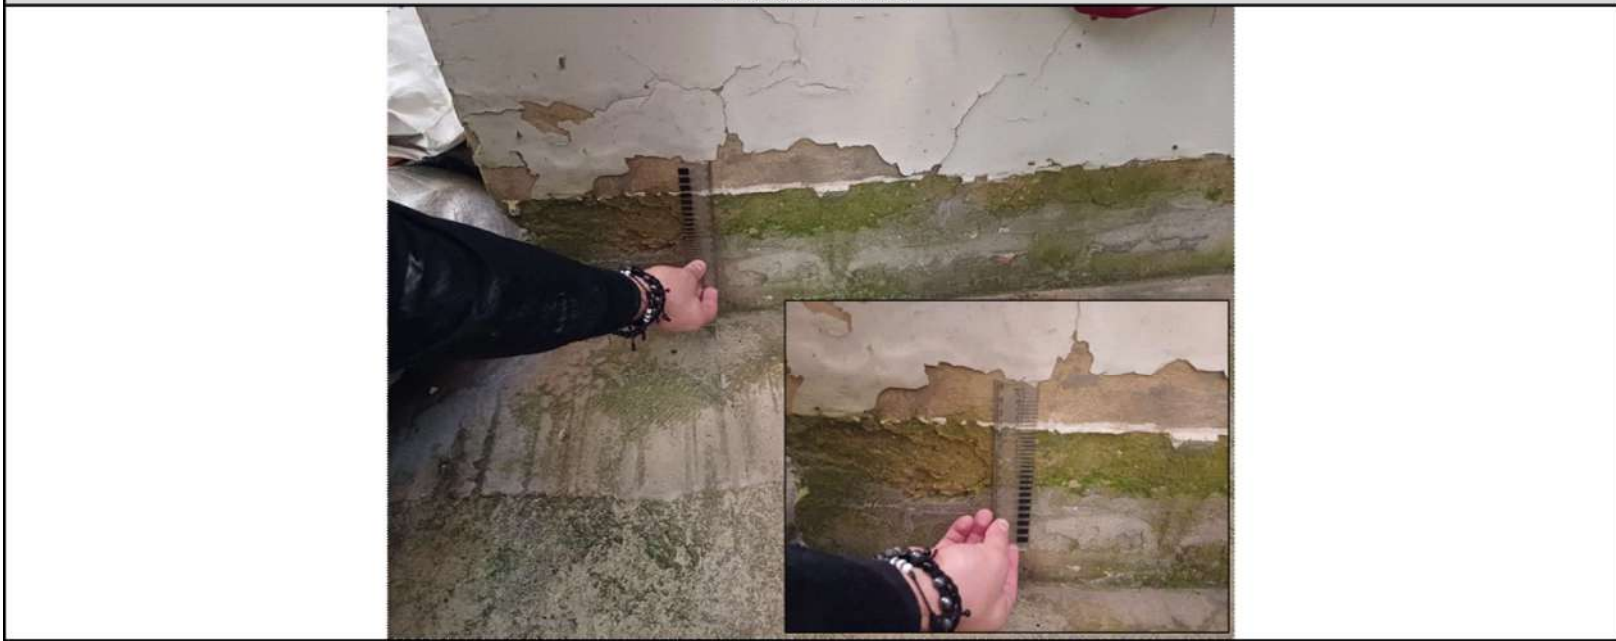
FILTRACIONES DE AGUAS POR ASCENSO CAPILAR GENERANDO AGRIETAMIENTO EN MURO PORTANTE Y PERDIDA DE RECUBRIMIENTO Y PRESENCIA DE MANTO VEGETAL

| CARACTERÍSTICAS FÍSICAS | | UBICACIÓN DE LESIÓN | |
|---|---|---|--|
| GRADO DE DETERIORO | 4 | | |

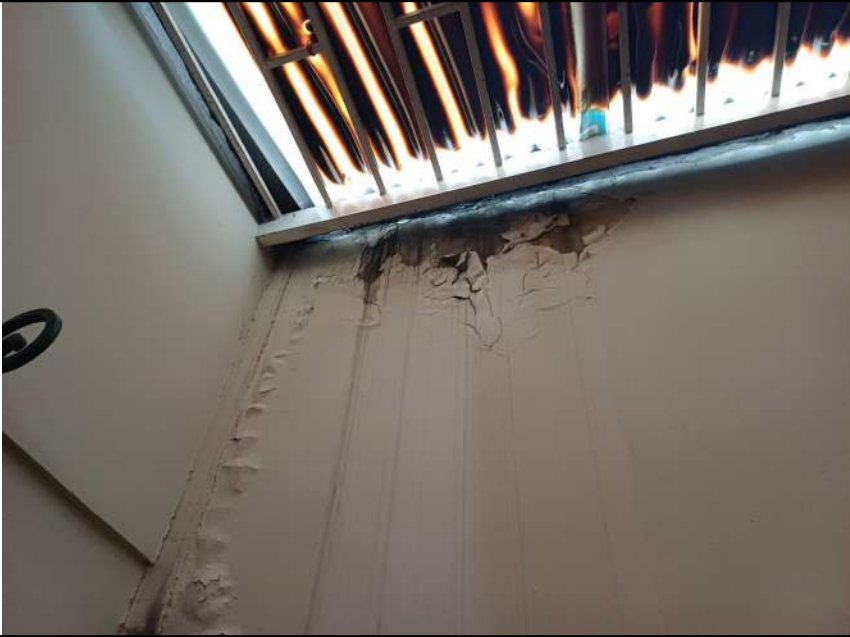
| DESCRIPCIÓN:<br>INGRESOS DE AGUAS POR DESCENSO CAPILAR O FILTRACIÓN GENERANDO AGRIETAMIENTO EN MURO PORTANTE Y PERDIDA DE RECUBRIMIENTO Y PRESENCIA DE MANTO VEGETAL | | | | | | | | | | | |

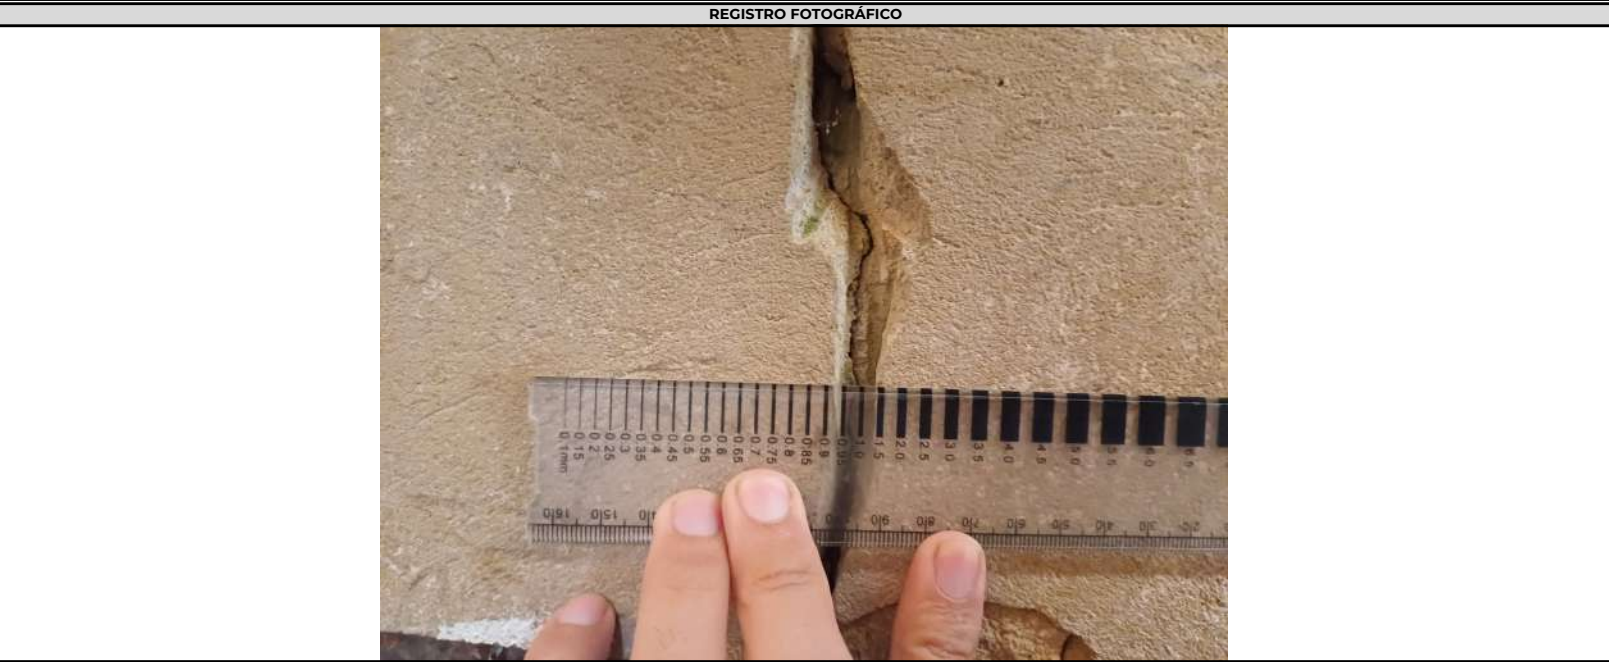
DESCRIPCIÓN:  
AGRIETAMIENTO POR JUNTA DE MORTERO ENTRE ELEMENTOS MAMPOSTERIOS DE MURO PORTANTE

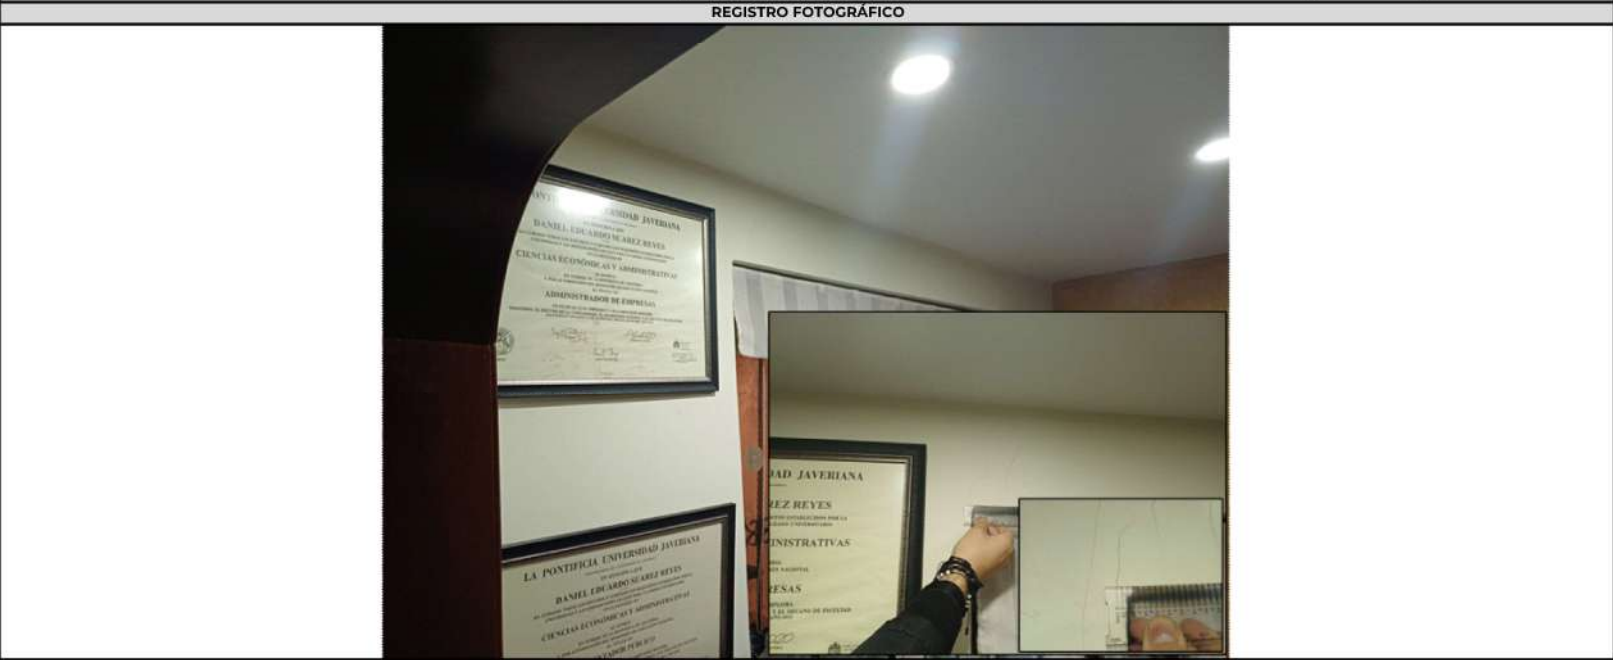
DESCRIPCIÓN:  
FAMILIA DE FISURAMIENTO VERTICALES EN MURO PORTANTE DENOTANDO SOBRESFUERZOS

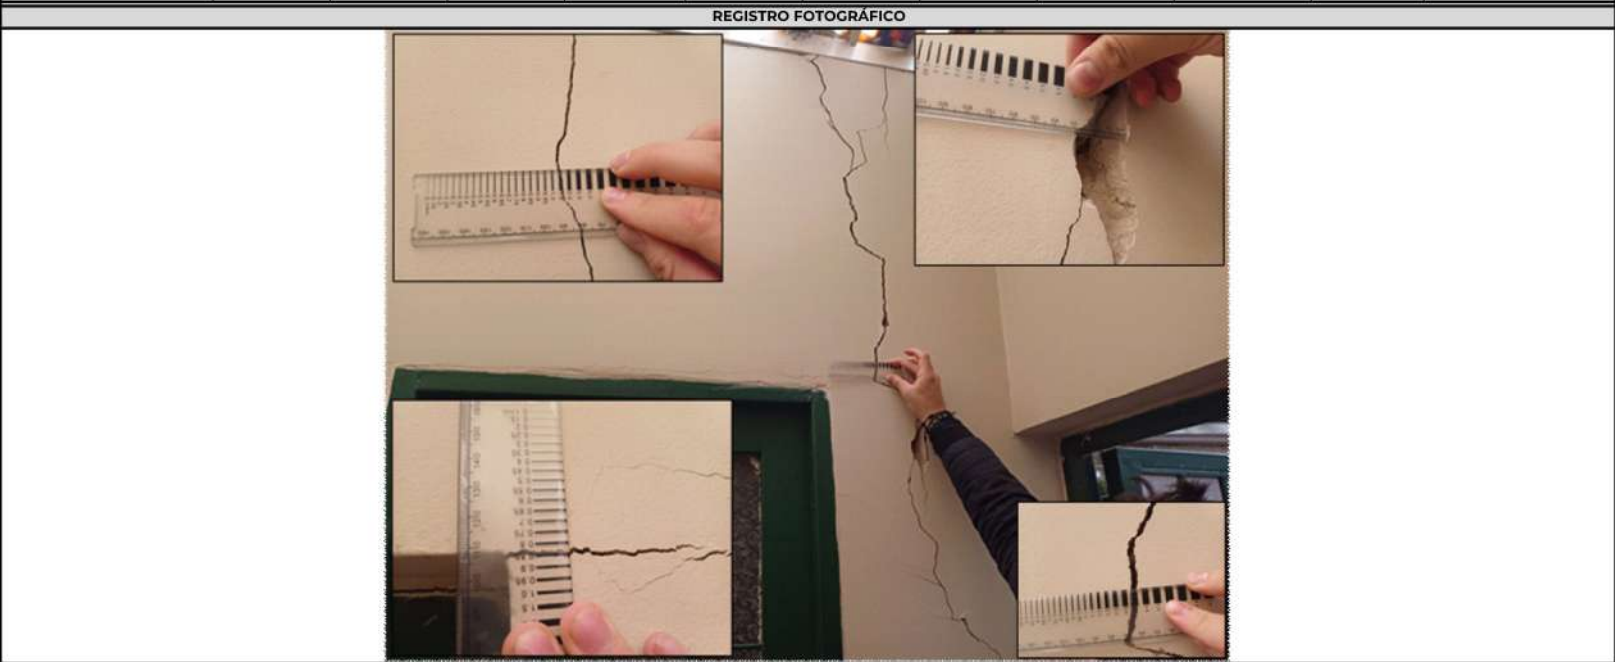
FISURAMIENTO EN MUROS EN FORMA VERTICAL DEBIDO A ASENTAMIENTOS RAPIDOS Y DE CORTOS PERIODOS, SUELEN PRESENTARSE POR SISMOS BASTANTE FUERTES O DESCONFINAMIENTOS DE SUBSUELOS ALEDAÑOS

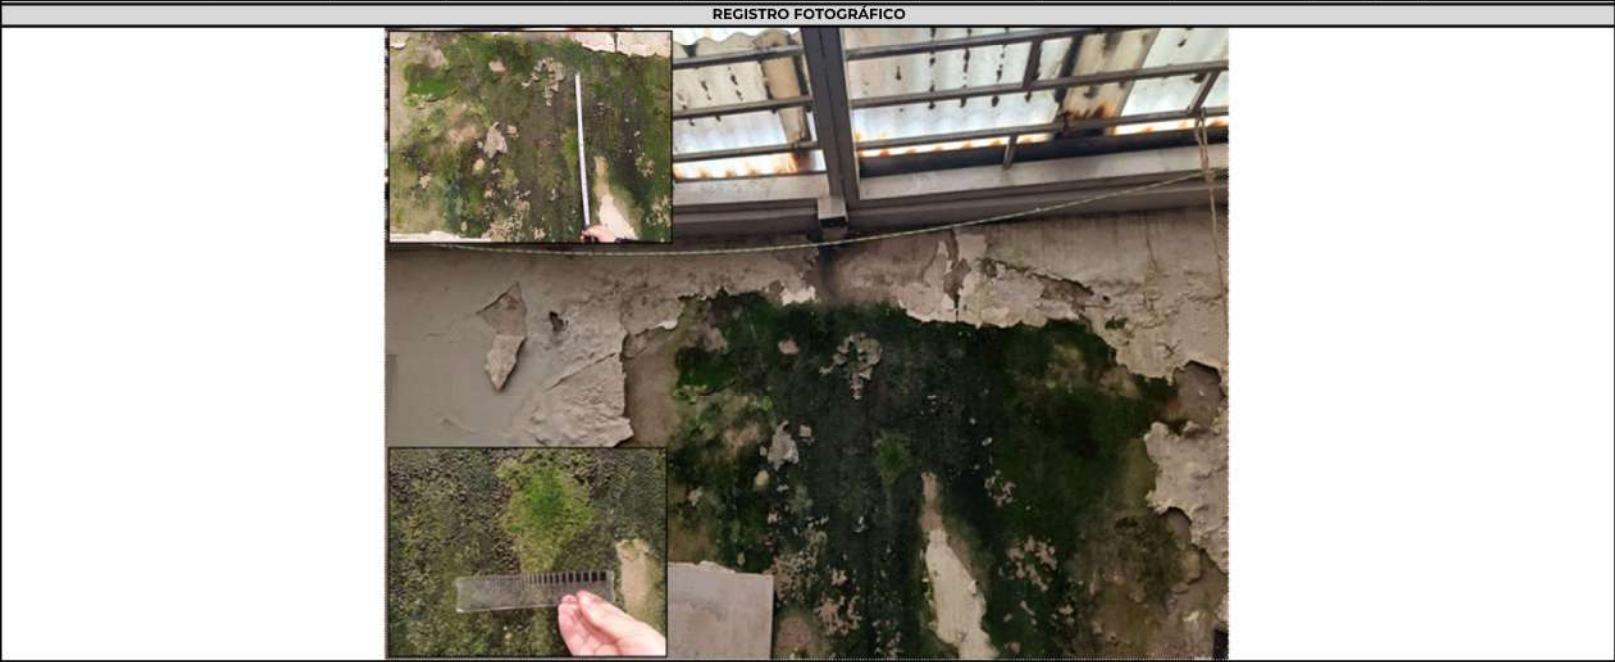
PRESENCIA DE HUMEDAD POR FILTRACION CONTINUA LA CUAL A PRODUCIDO VEGETANCION MOHOSA EN SU SPERFICIE, SE EVIDENCIAN AGRIETAMIENTOS POR LOS CAULES A FACILITADO EL TRANSPORTE DE ESTA LESIÓN

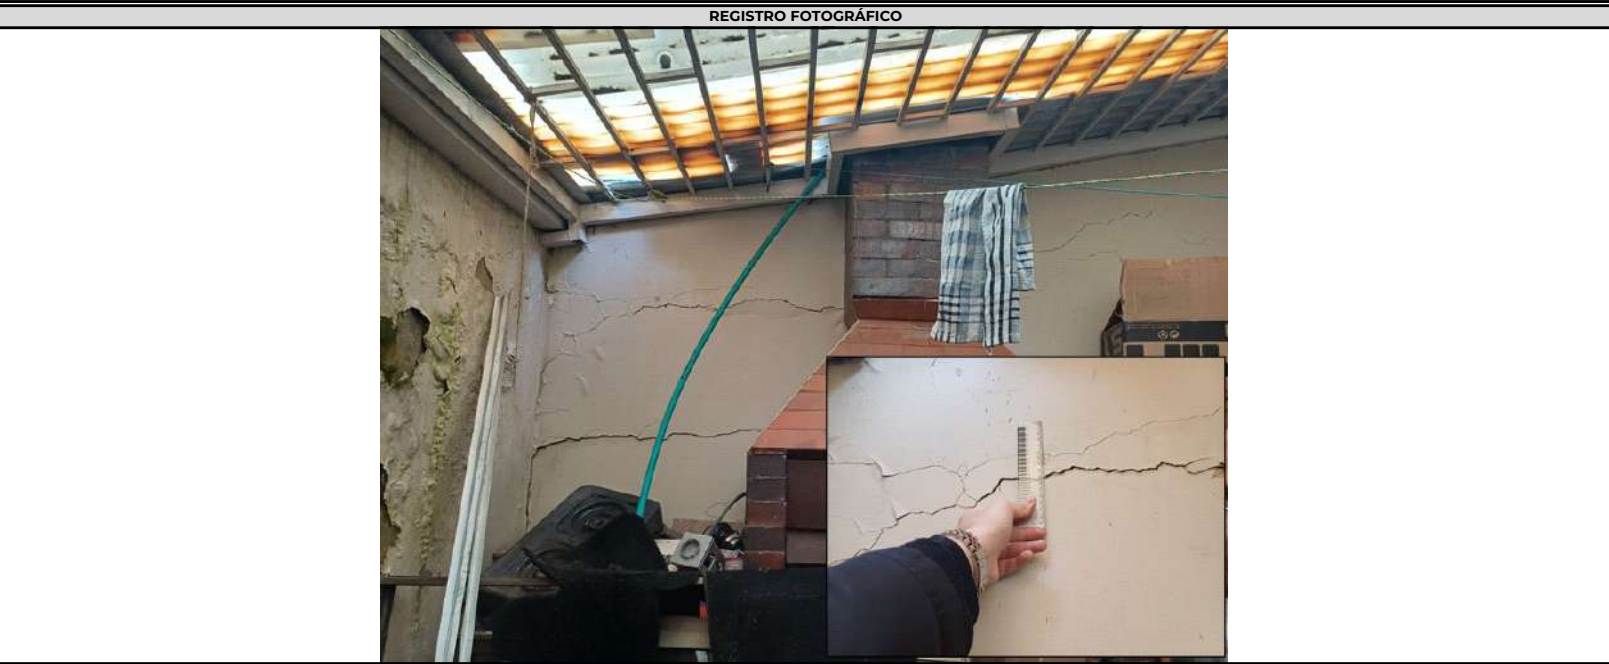
DESCRIPCIÓN:  
FISURAMIENTO EN MUROS EN FORMA HORIZONTAL DEBIDO A ASENTAMIENTOS LENTOS Y CONTINUOS, SUELEN PRESENTARSE POR DESCONFINAMIENTOS DE SUBSUELOS ALEDAÑOS SIN INTERVENCION TEMPRANA
