CENTRO MEDICO FLORALIA

ESTUDIO DE PATOLOGÍA

OBJETO: DIAGNÓSTICO INTEGRAL DE LA ESTRUCTURA

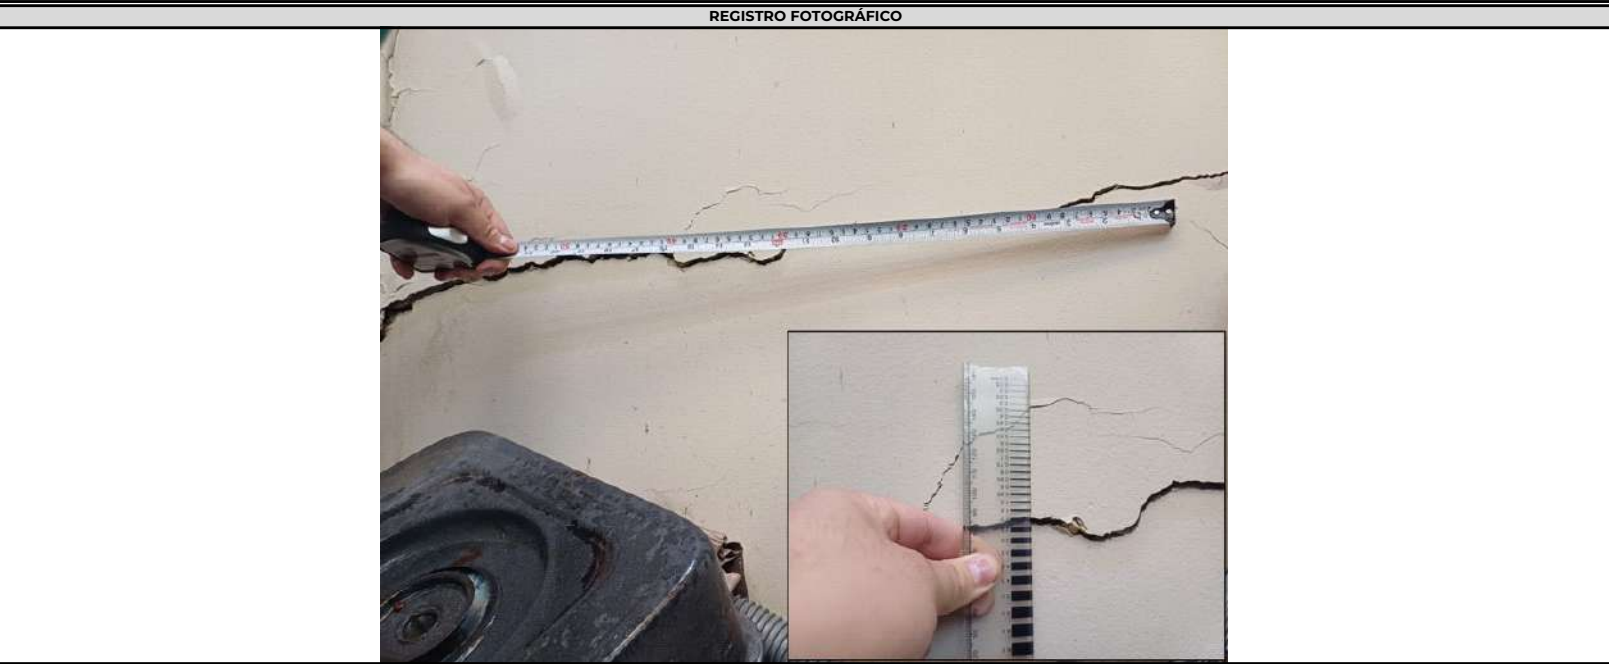
DESCRIPCIÓN:  
FISURAMIENTO EN MUROS EN FORMA HORIZONTAL DEBIDO A ASENTAMIENTOS LENTOS Y CONTINUOS, SUELEN PRESENTARSE POR DESCONFINAMIENTOS DE SUBSUELOS ALEDAÑOS SIN INTERVENCION TEMPRANA

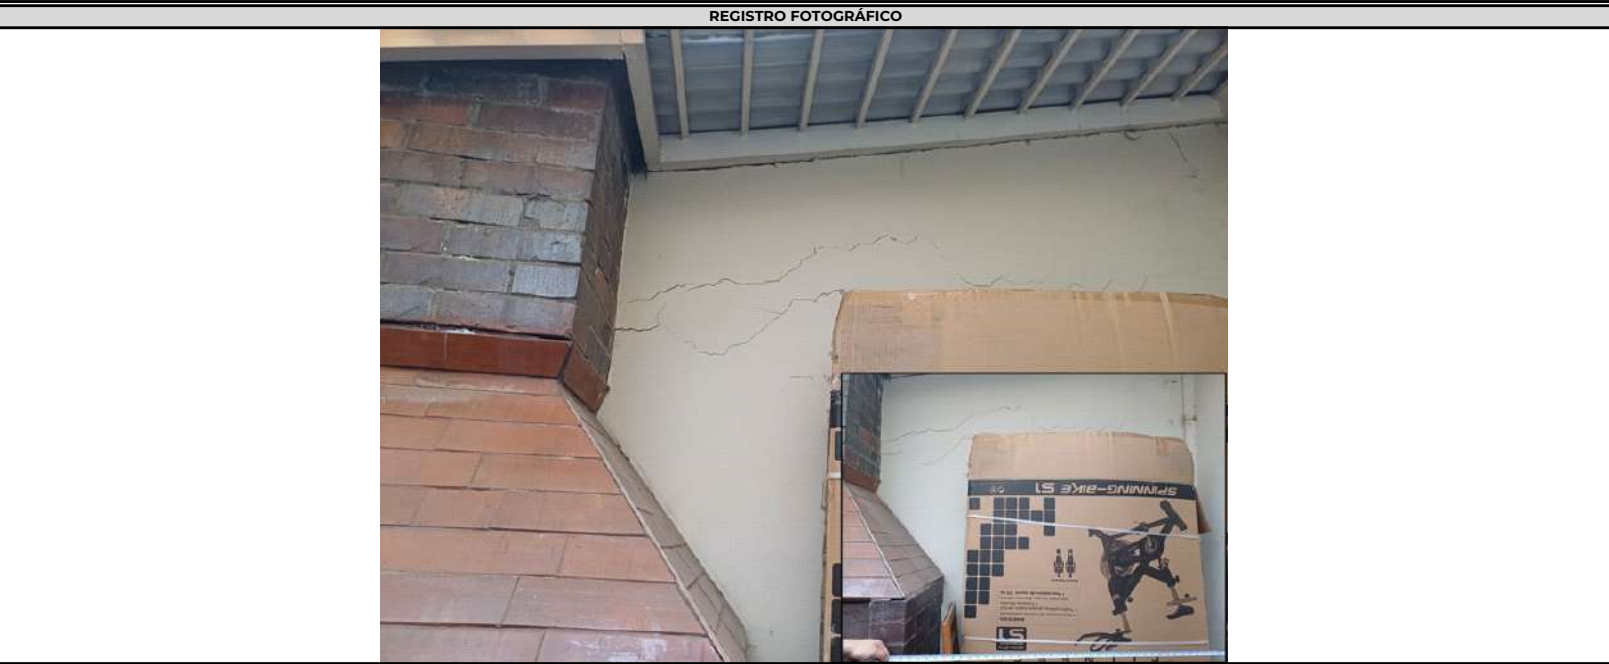
DESCRIPCIÓN:  
FISURAMIENTO EN MUROS EN FORMA HORIZONTAL DEBIDO A ASENTAMIENTOS LENTOS Y CONTINUOS, SUELEN PRESENTARSE POR DESCONFINAMIENTOS DE SUBSUELOS ALEDAÑOS SIN INTERVENCION TEMPRANA

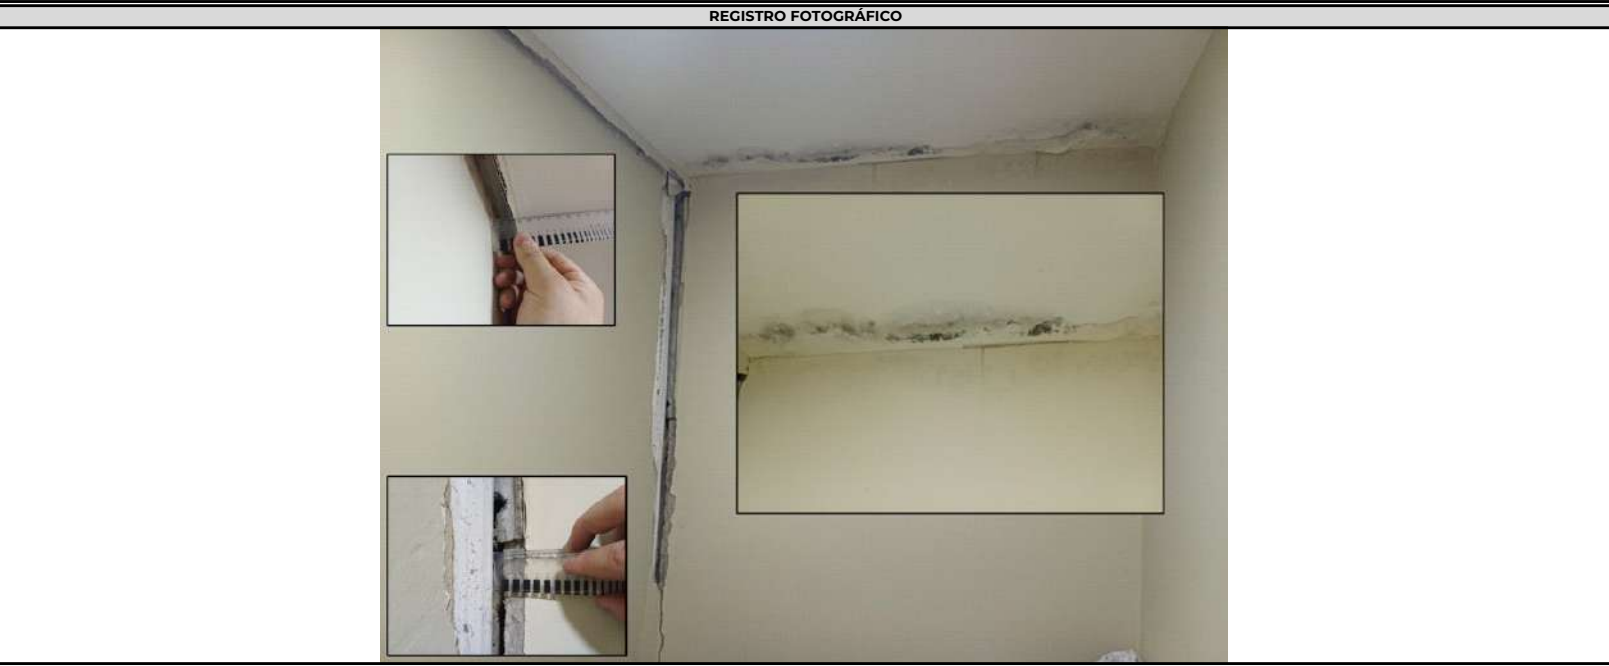
DESCRIPCIÓN:  
DESPRENDIMIENTO DE TRABA ENTRE MUROS PORTANTES Y FILTRACIONES DE AGUA

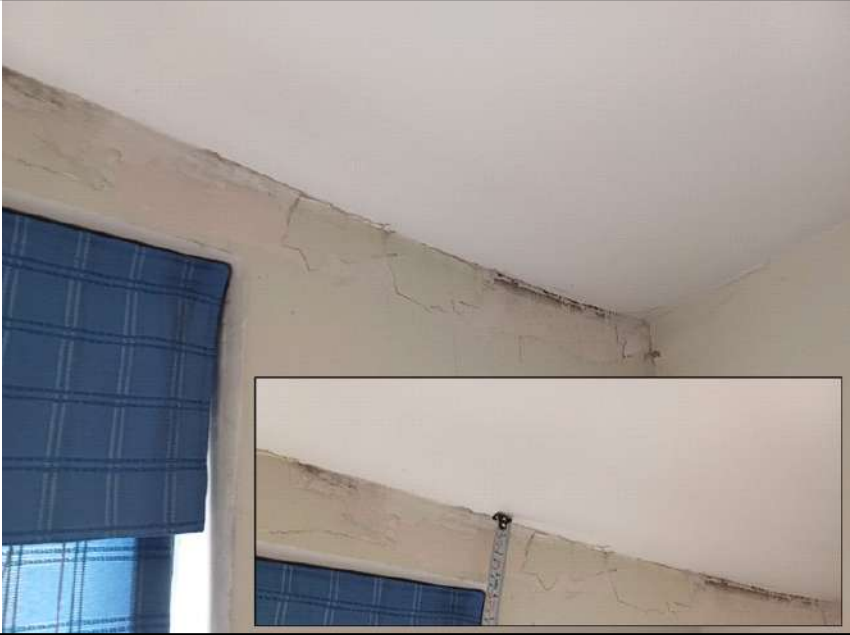
| FAMILIA DE FISURAS EN MUROS PORTANTES CON PRESENCIA DE FILTRACIONES DE AGUAS | | | | | | | | | | | | |

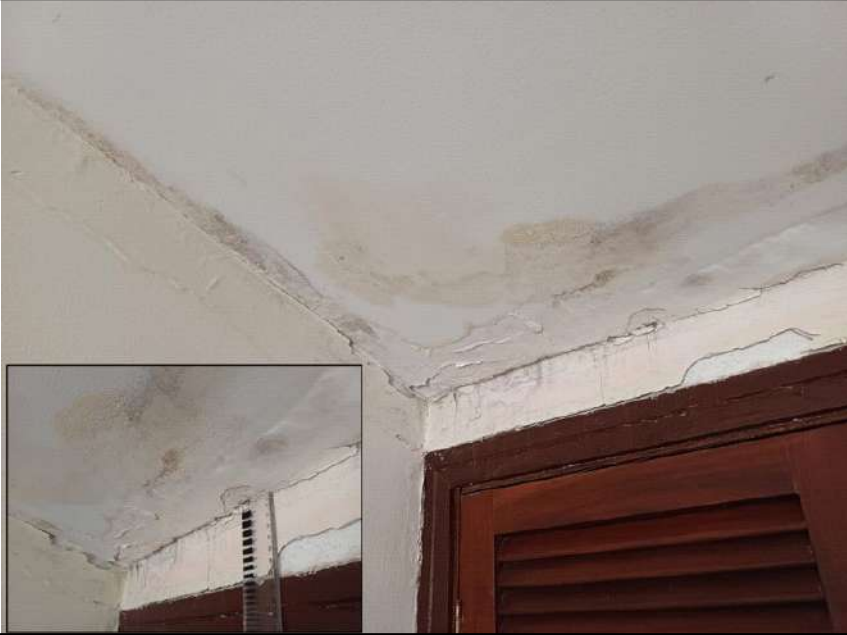
| DESCRIPCIÓN:<br>FAMILIA DE FISURAS EN MUROS PORTANTES CON PRESENCIA DE FILTRACIONES DE AGUAS | | | | | | | | | | | | |

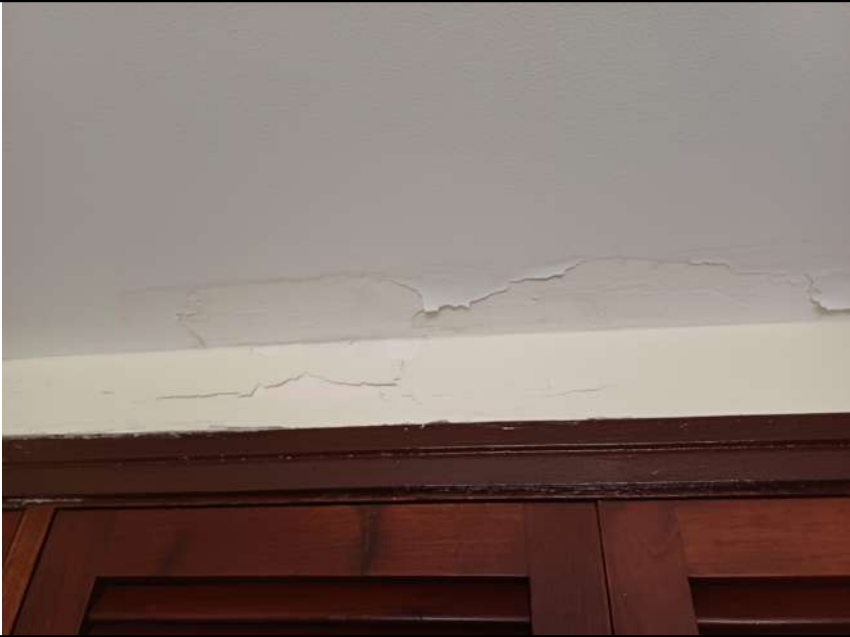
| DESCRIPCIÓN:<br>FAMILIA DE FISURAS EN MUROS PORTANTES CON PRESENCIA DE FILTRACIONES DE AGUAS | | | | | | | | | | | | | |

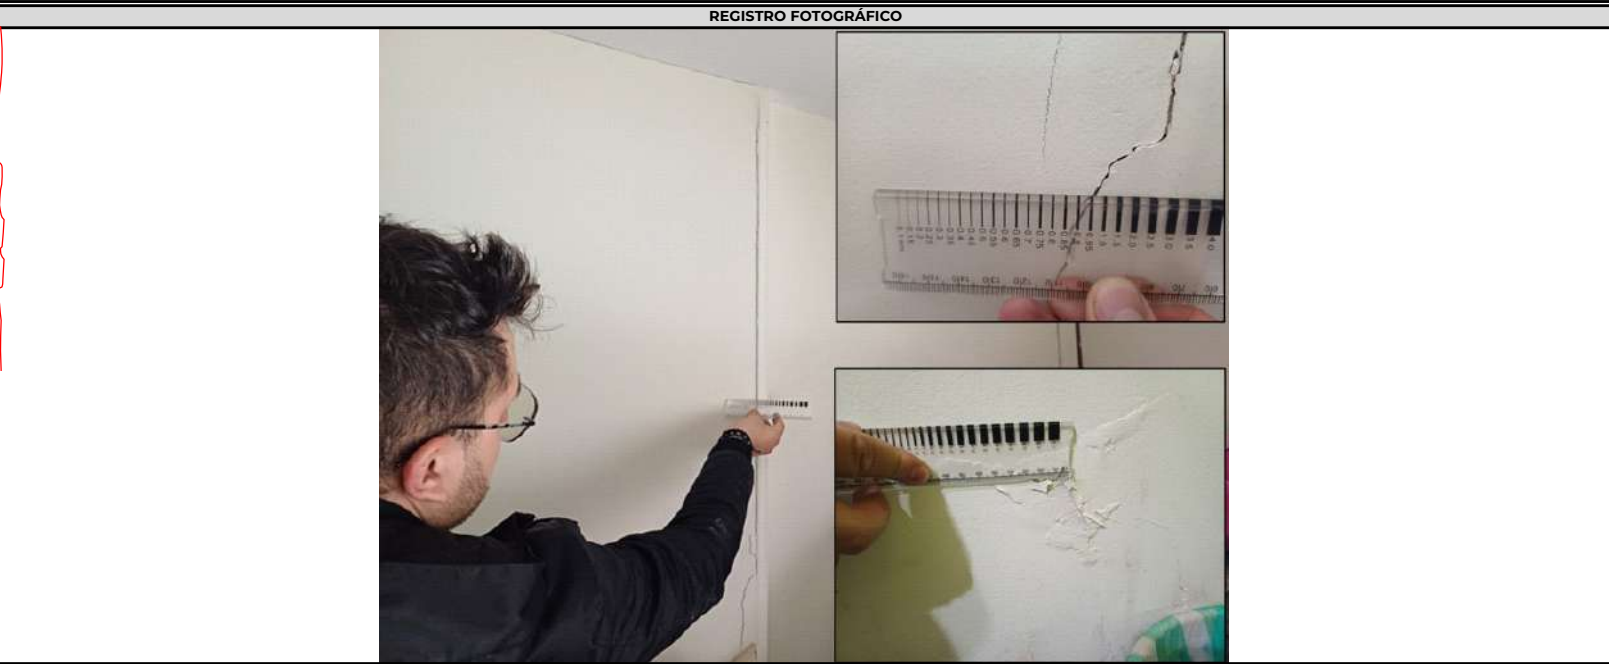
DESCRIPCIÓN:  
FAMILIA DE FISURAS EN MUROS PORTANTES CON PRESENCIA DE FILTRACIONES DE AGUAS

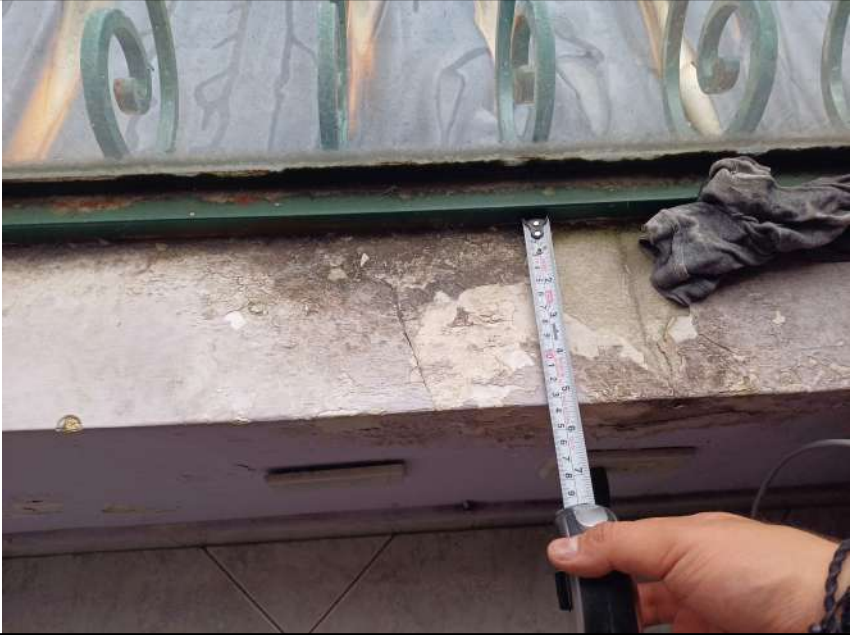
| FAMILIA DE FISURAS EN MUROS PORTANTES CON PRESENCIA DE FILTRACIONES DE AGUAS | | | | | | | | | | | | | |

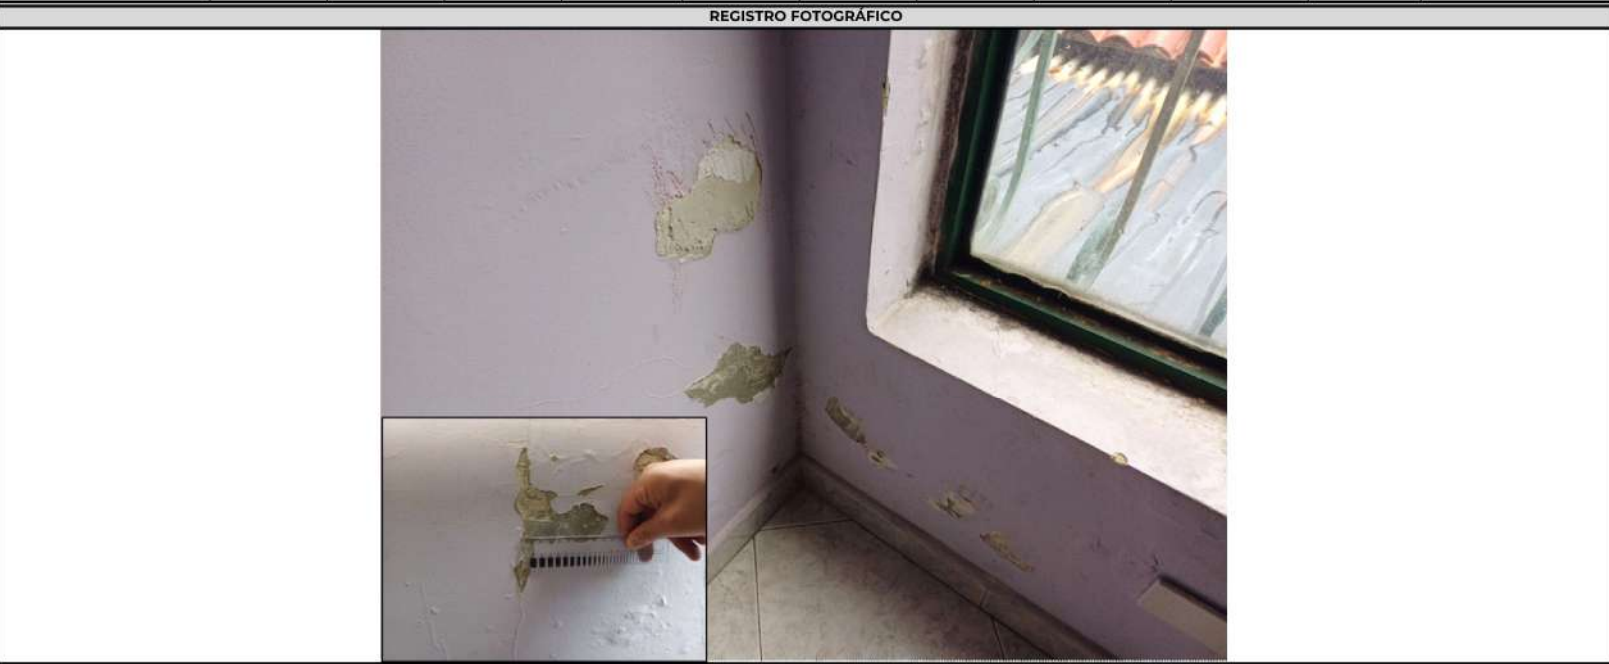
DESCRIPCIÓN:  
FAMILIA DE FISURAS EN MUROS PORTANTES CON PRESENCIA DE FILTRACIONES DE AGUAS

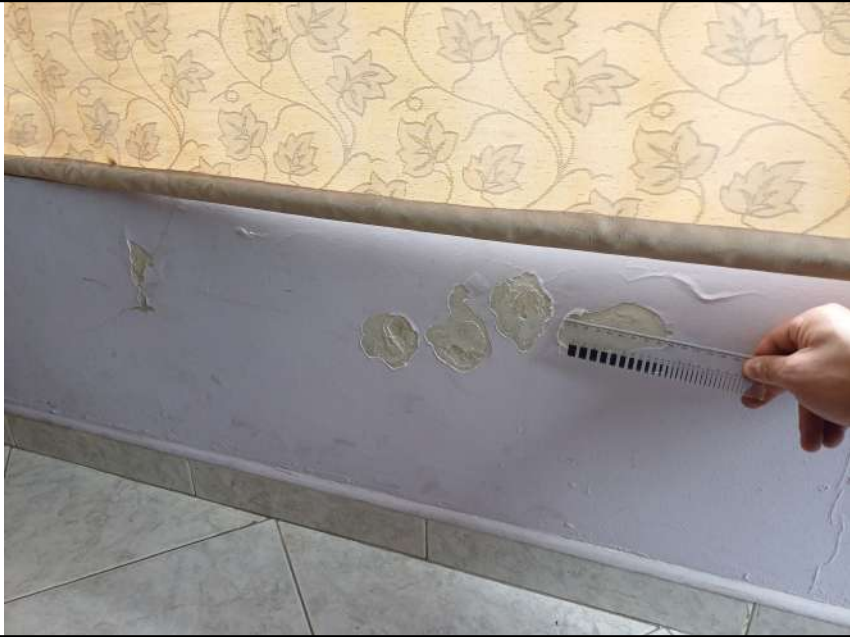
| DESCRIPCIÓN:<br>FAMILIA DE FISURAS EN MUROS PORTANTES CON PRESENCIA DE FILTRACIONES DE AGUAS | | | | | | | | | | | | |

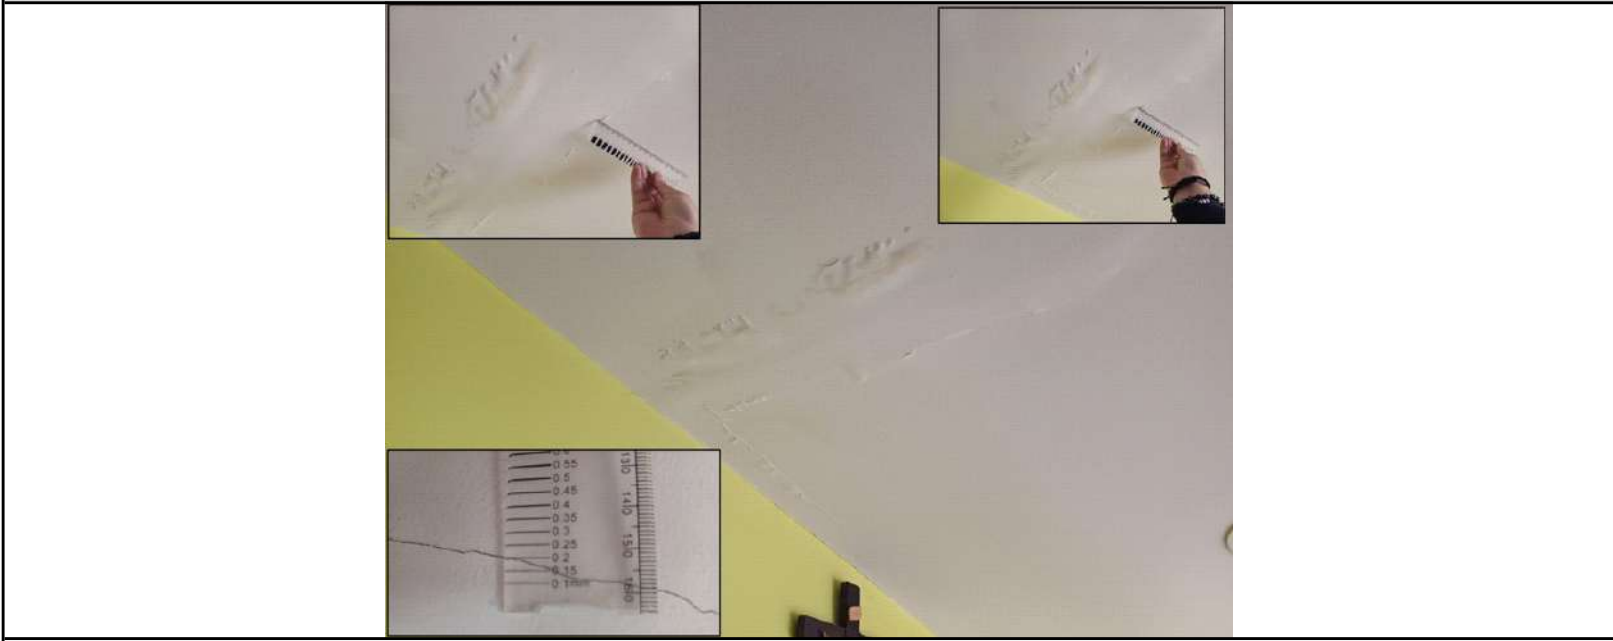
FAMILIA DE FISURAS EN MUROS PORTANTES CON PRESENCIA DE FILTRACIONES DE AGUAS

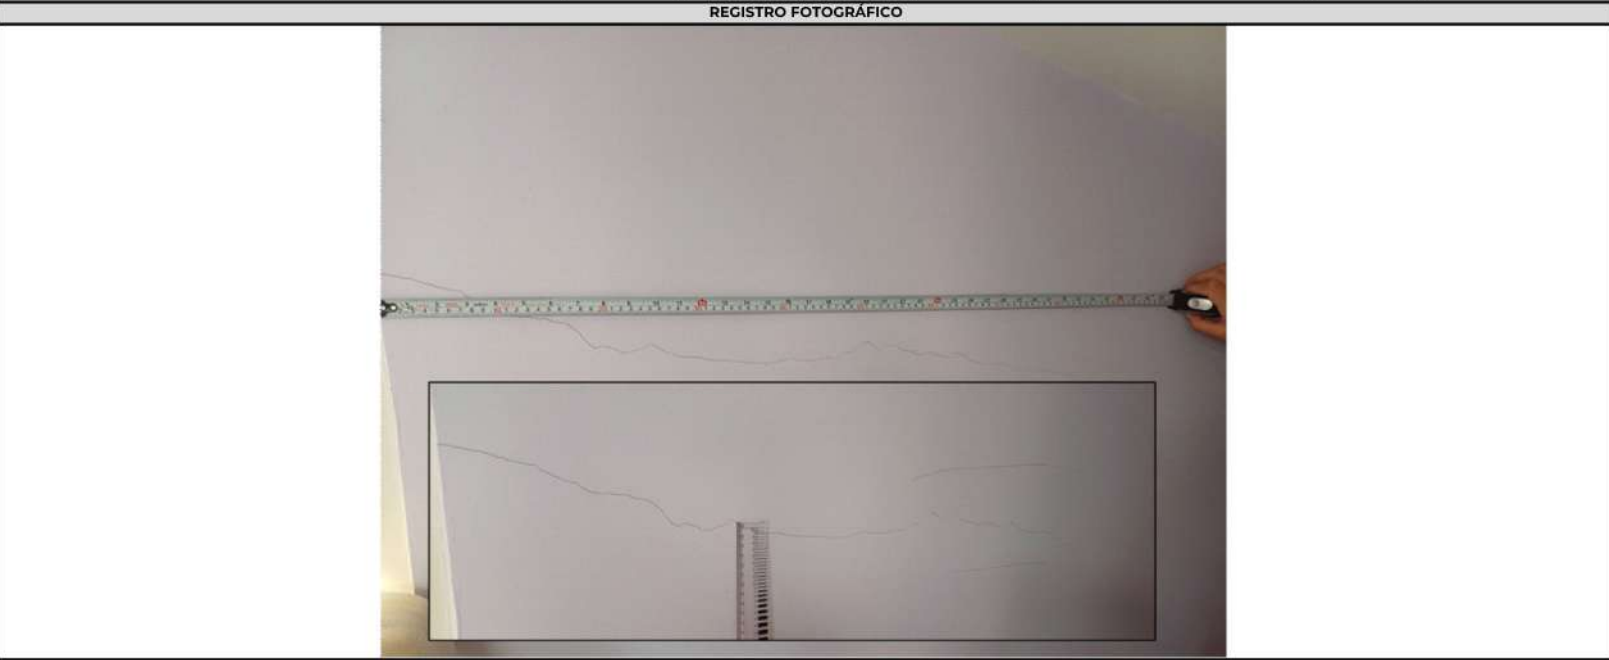
FISURAMIENTO HORIZONTAL EN MURO PORTANTE

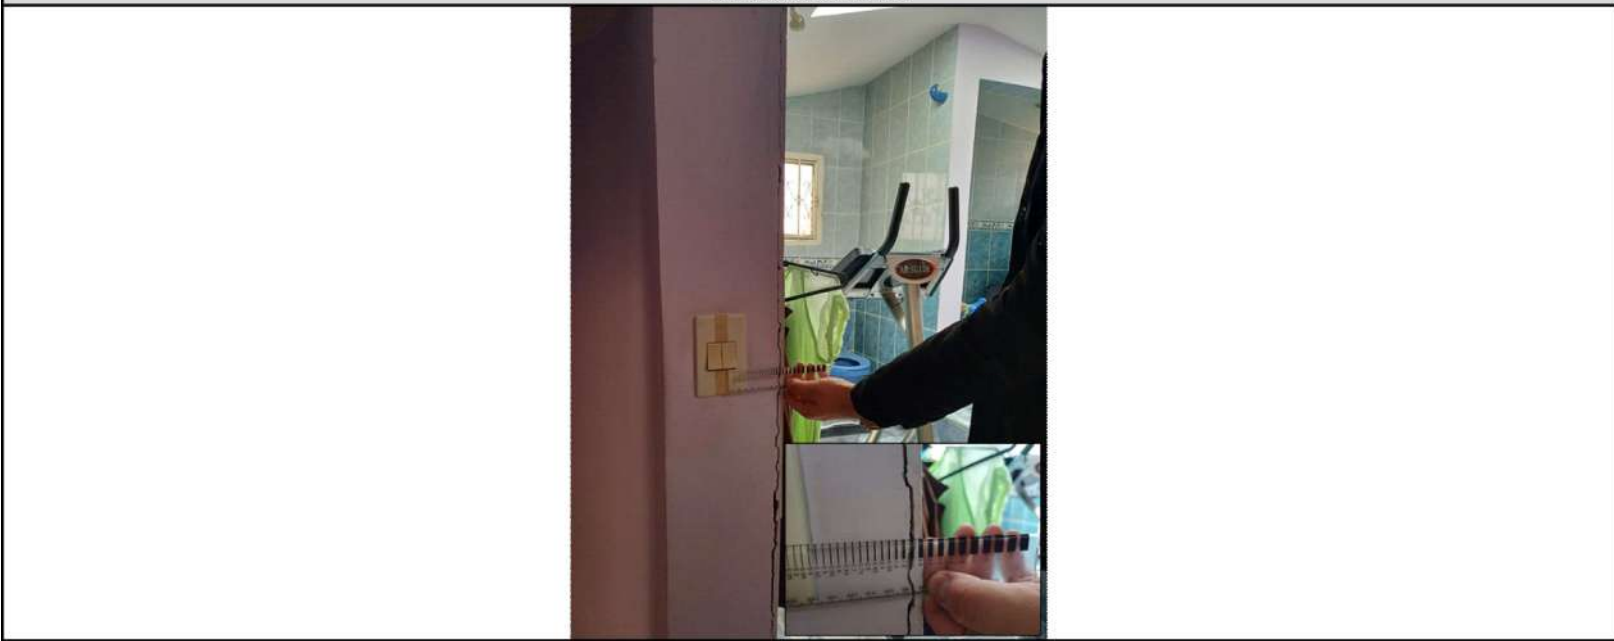
FISURAMIENTO EN MURO PROTANTE CON DESPRENDIMIENTO DE ELEMENTOS DE ACABADOS

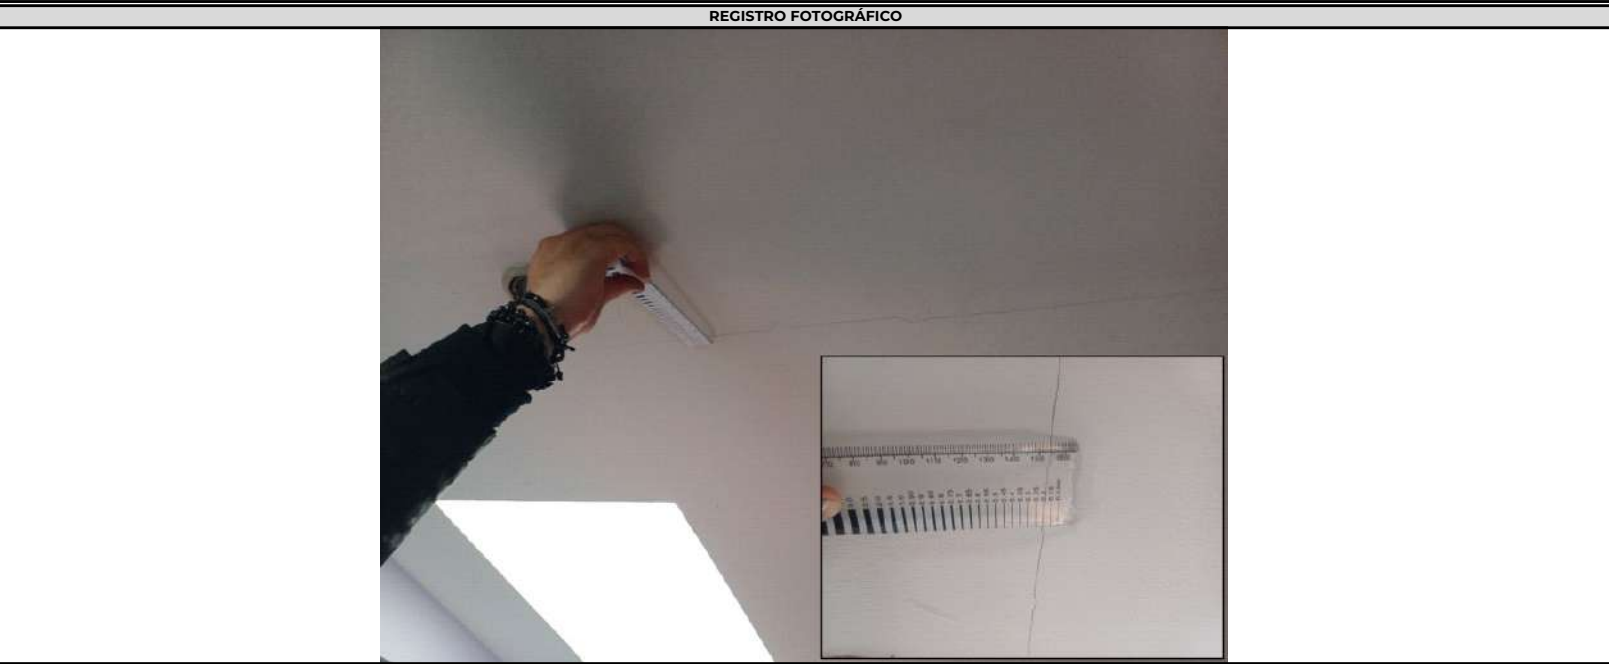
DESCRIPCIÓN:  
PRESENCIA DE FISURAMIENTO EN ELEMNTOS DE ENTREPISO

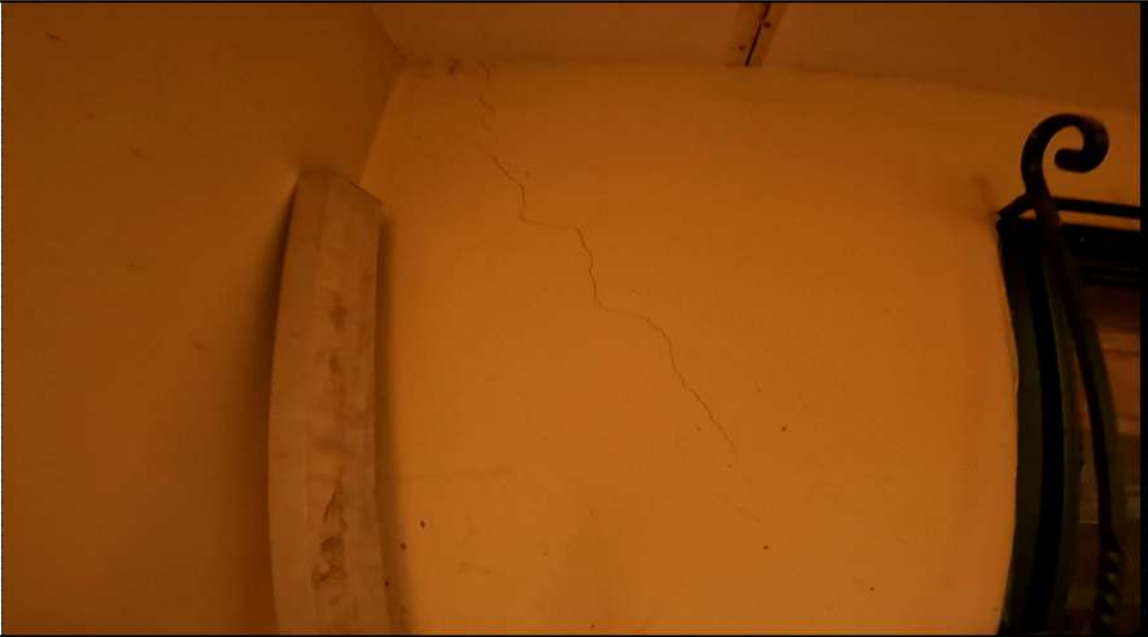
FISURAMIENTO EN MURO PROTANTE DE FORMA ESCALONADA DEBIDO A MOVIMIENTOS INDESEADOS EN LA ESTRUCTURA.

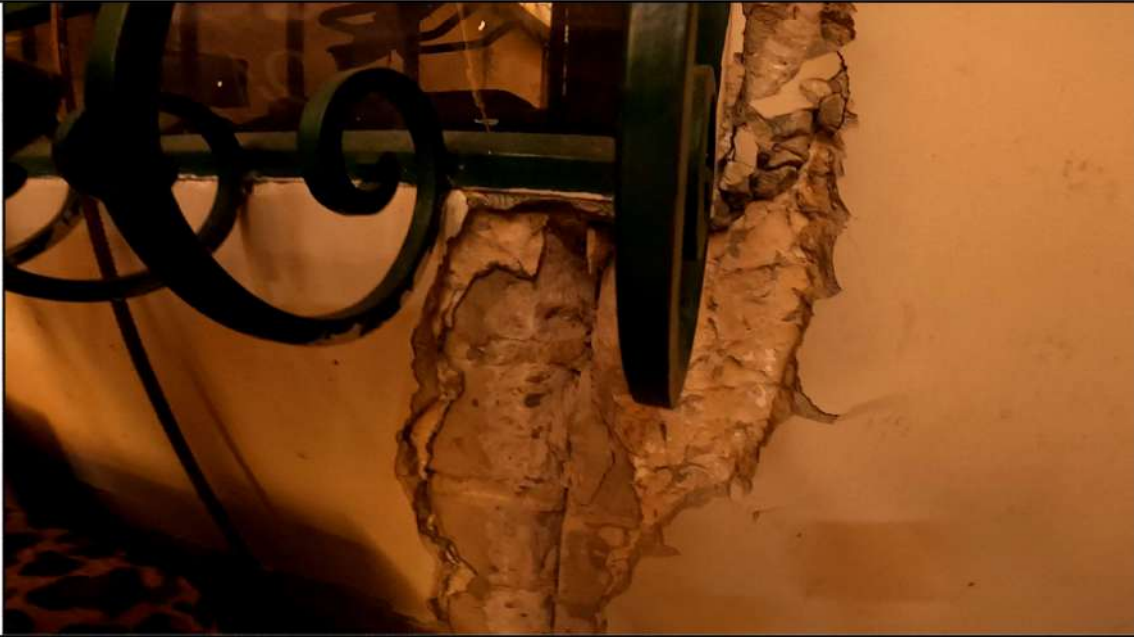
PERDIDA DE RECUBRIMIENTO Y DISLOCACIÓN DE TABIQUERÍA DEBIDO A MOVIMIENTOS IRREGULARES
