Anexos  
Anexos A-1 Fichas Levantamientos Lesiones

Tabla 1. Tabla Descripción y levantamiento lesión SMD-1

| | UNIVERSIDAD<br>SANTO TOMAS | ESPECIALIZACION EN PATOLOGIA DE LA CONSTRUCCION | | FORMATO: 2-1 | TIPOLOGIA LESIONES-MECANICAS-DEFORMACIONES | | | | | | | | | | | |
| | USTADISTANCIA | PROYECTO: | CONJUNTO LA ESTANCIA I | | AREA DE TRABAJO: SOTANO | | | | | | | | | | | |

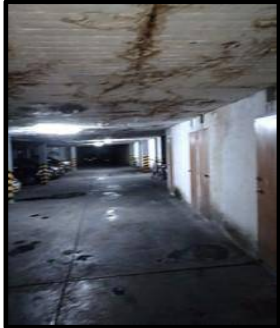
| | | | | <table border="1" style="width: 100%; border-collapse: collapse;"> <tr><td>TIPO:</td><td>MECANICA</td></tr> <tr><td>LESION:</td><td>DEFORMACIONES</td></tr> <tr><td>MATERIAL:</td><td>LOSA EN CONCRETO</td></tr> <tr><td>LUGAR:</td><td>SOTANO AREA DE PATIOS</td></tr> <tr><td>ELEMENTO:</td><td>LOSA PLACA 1 PISO-VIGAS Y VIGUETAS</td></tr> <tr><td>COD LUGAR:</td><td>MD-2 (SOTANO-MECANICA-DEFORMACION)</td></tr> <tr><td>FOTOGRAFIAS:</td><td>FTL 2</td></tr> </table> | | | TIPO: | MECANICA | LESION: | DEFORMACIONES | MATERIAL: | LOSA EN CONCRETO | LUGAR: | SOTANO AREA DE PATIOS | ELEMENTO: | LOSA PLACA 1 PISO-VIGAS Y VIGUETAS |

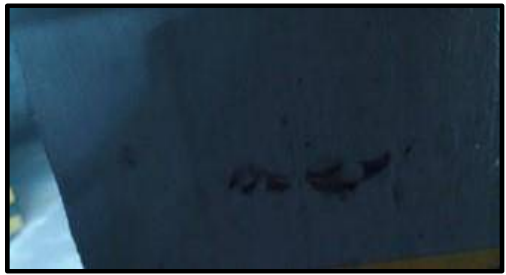
| <br>FTL - 8 | | | | TIPO: | MECANICA | | | |
| | | | | LESION: | EROSIONES | | | |
| | | | | MATERIAL: | CONCRETO | | | |

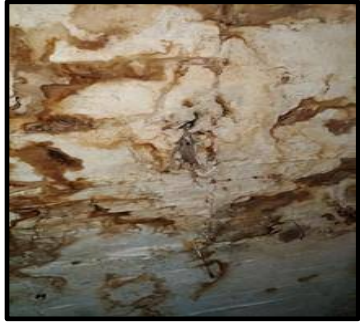
| | | TIPO: | FISICA |
| | | LESION: | HUMEDADES |
| | | MATERIAL: | CONCRETO Y PINTURA |

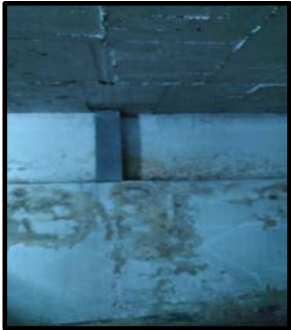
| | | | LESION: | | | | DEFORMACIONES | |
| | | | MATERIAL: | | | | COLUMNA | |
| OBSERVACIONES: a. Se encontró como en algunas columnas de la zona norte donde el conjunto linda con el parque se tienen parte de muros a media altura que están encajonados por las columnas, aquí se podría establecer una posible corta en sótano lo cual se ha demostrado ante eventos sísmicos que han causado fallas en las columnas. | | | | | | | | |

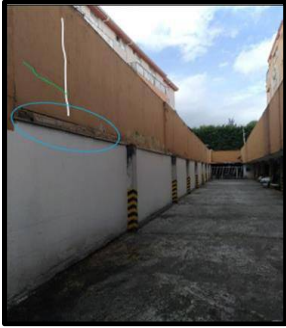
| | | | | LESION: | FISURAS | | | |
| | | | | MATERIAL: | BLOQUE EN ARCILLA CON RECUBRIMIENTO | | | |
| OBSERVACIONES: EL muro no esta confinado ni tiene un buen apoyo. | | | | CARACTERISTICAS LESION | | | | |
| | | | | DIMENSIONES ELEMENTO DEFORMADO: MURO DE 2.20 MTS DE ALTO X 5.25 MTS DE LARGO<br>ELEMENTOS AFECTADOS: BLOQUE ARCILLA Y RECUBRIMIENTO<br>LONGITUD FISURA: 1.1 MTS<br>PROFUNDIDAD FISURA: 35 mm<br>ESPESOR GRIETA: 0.5mm<br>DIRECCION GRIETA: VERTICAL- CENTRO MURO<br>ESTADO GRIETA: VIVAS: <input checked="" type="checkbox"/> MUERTA: <input type="checkbox"/><br>SISTEMA ESTRUCTURAL ZONA: MUROS NO CONFINADOS | | | | |

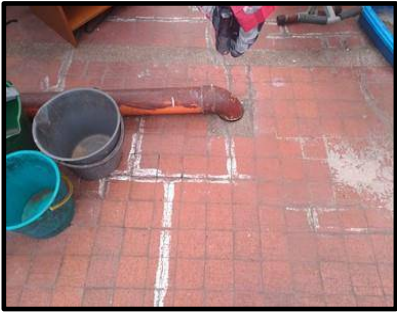
| | | | | LESION: | FISURAS | | | |
| | | | | MATERIAL: | ACABADO EN CERAMICA | | | |
| OBSERVACIONES: Losa de patios en terraza debido a las deformaciones se forman las fisuras. | | | | CARACTERISTICAS LESION | | | | |
| | | | | DIMENSIONES ELEMENTO DEFORMADO: LOSA 8 MTS X 5.25 MTS DE LARGO<br>ELEMENTOS AFECTADOS: BLOQUE ARCILLA Y RECUBRIMIENTO<br>LONGITUD FISURA: 4.5 MTS<br>PROFUNDIDAD FISURA: 20 mm<br>ESPESOR GRIETA: 0.1mm<br>DIRECCION GRIETA: HORIZONTALES Y VERTICALES<br>ESTADO GRIETA: VIVAS: <input checked="" type="checkbox"/> MUERTA: <input type="checkbox"/><br>SISTEMA ESTRUCTURAL ZONA: PORTICO EN CONCRETO REFORZADO | | | | |

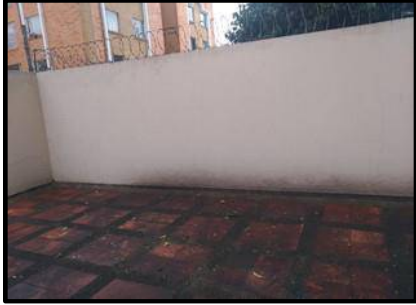
| | | LESION: | SUCIEDADES |
| | | MATERIAL: | TABLETA GRES Y GRANITO-ACABADO |

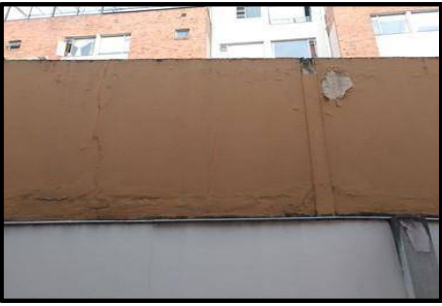
| | | LESION: | DESPRENDIMIENTO DE PINTURA |
| | | MATERIAL: | MURO EN MAPOSTERIA-MORTERO-PINTURA |

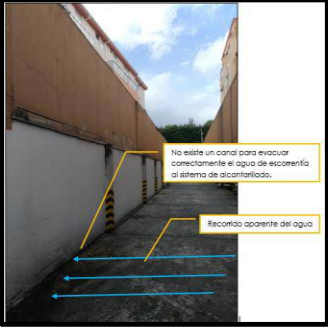
| | | | | <table border="1"> <tr><td><b>TIPO:</b></td><td>FISICA</td></tr> <tr><td><b>LESION:</b></td><td>HUMEDADES</td></tr> <tr><td><b>MATERIAL:</b></td><td>MAMPOSTERIA Y PINTURA</td></tr> <tr><td><b>LUGAR:</b></td><td>SOTANO -BAJO PATIOS</td></tr> <tr><td><b>ELEMENTO:</b></td><td>MURO EN MAMPOSTERIA CONTRA CONJUNTO</td></tr> <tr><td><b>COD LUGAR:</b></td><td>SFH-6 (SOTANO-FISICA-HUMEDAD)</td></tr> <tr><td><b>FOTOGRAFIAS:</b></td><td>FTL 25</td></tr> </table> | | | | | <b>TIPO:</b> | FISICA | <b>LESION:</b> | HUMEDADES | <b>MATERIAL:</b> | MAMPOSTERIA Y PINTURA | <b>LUGAR:</b> | SOTANO -BAJO PATIOS | <b>ELEMENTO:</b> | MURO EN MAMPOSTERIA CONTRA CONJUNTO | <b>COD LUGAR:</b> | SFH-6 (SOTANO-FISICA-HUMEDAD) | <b>FOTOGRAFIAS:</b> | FTL 25 |
