**PATOLOGÍA PREVENTIVA DE UN EDIFICIO DE ESTRUCTURA METÁLICA**

**UNIVERSIDAD SANTO TOMÁS DE AQUINO  
FACULTAD DE CIENCIAS Y TECNOLOGÍAS  
ESPECIALIZACIÓN EN PATOLOGÍA DE LA CONSTRUCCIÓN  
BOGOTÁ D.C.  
JUNIO DE 2022**

El Proyecto Calle 72 se seleccionó como paciente debido a la cercanía con la ejecución y principalmente porque se construyó con estructura metálica, objeto principal del desarrollo de la presente asignatura.

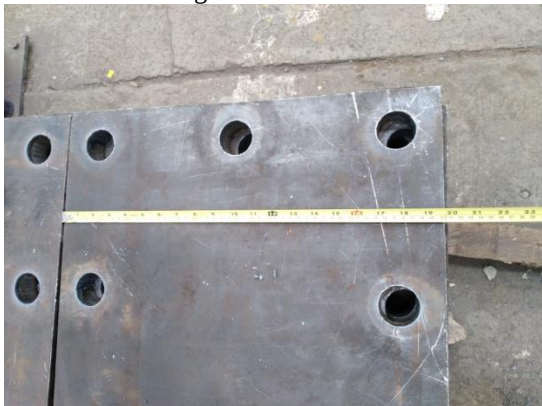
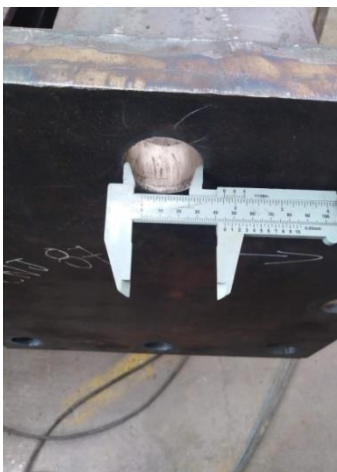
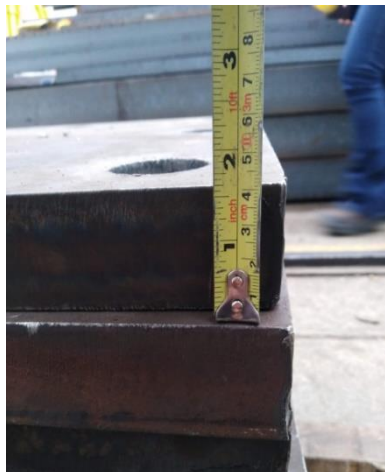
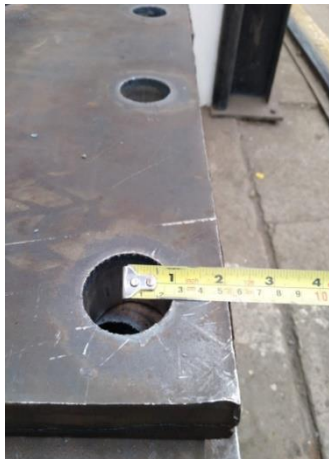
Se verifican dimensiones de los siguientes elementos: Platinas 500x500, IPE 500, IPE 300; así mismo se revisan que las perforaciones de las platinas se encuentren dentro de las tolerancias indicadas tanto de dimensiones como de separaciones entre sí establecidos en las tablas F.2.10.3-3 y -3M y de localización al borde, según la tabla F.2.10.3-4 de la NSR-10 (Ver imagen 11).

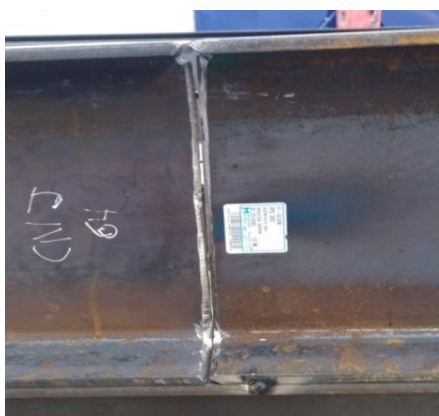
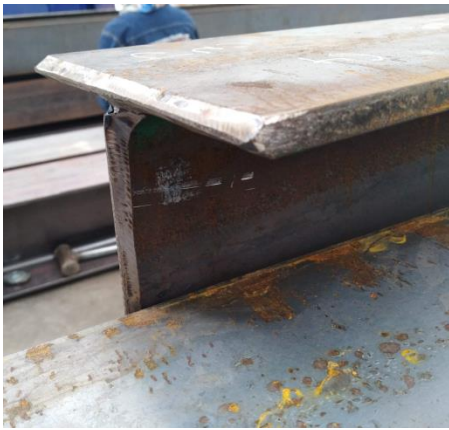
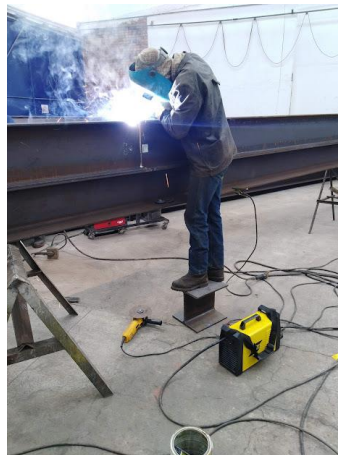
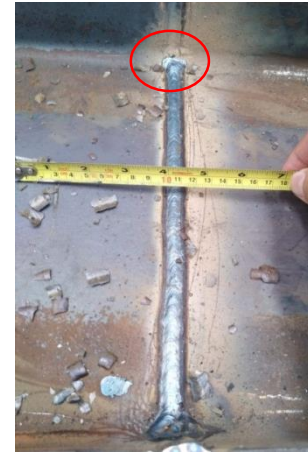
El proceso de soldar mediante arco eléctrico y electrodo (7018) manual revestido, inicia con la preparación de la superficie, la cual es pulida en un ángulo de 45° en ambas caras, posteriormente se precalientan los electrodos, luego, empleando equipo inversor a 140 Amp se obtiene un arco fundente y se realiza un cordón continuo tipo filete, hasta obtener el ensamble entre las dos piezas del elemento. Al final, la cara de la soldadura queda de 13mm. Se recomienda mejorar la soldadura en las esquinas entre el alma y la aleta del perfil.

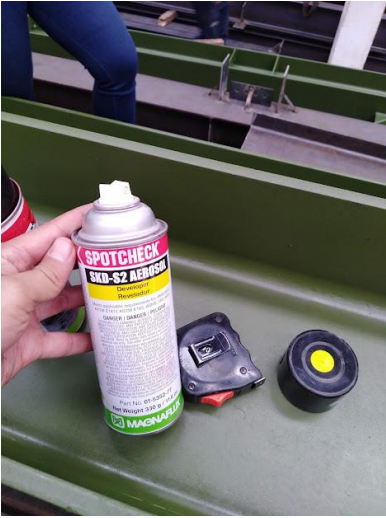
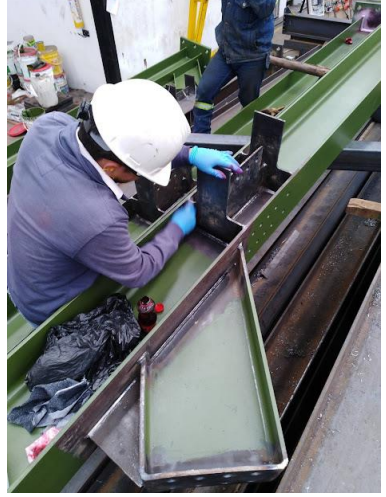
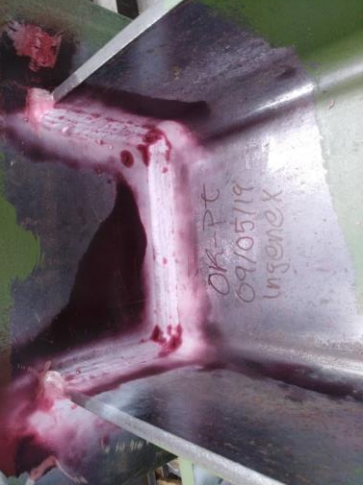
Para poder determinar la calidad de la soldadura, es necesario realizar unas pruebas no destructivas, que consisten en la aplicación de unos líquidos penetrantes, para que estos puedan revelar las imperfecciones de la soldadura aplicada y de ser necesario, realizar las correcciones correspondiente.

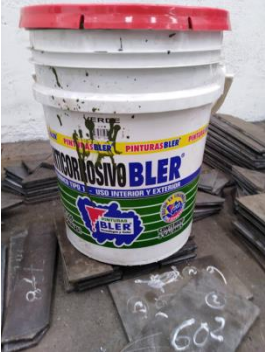
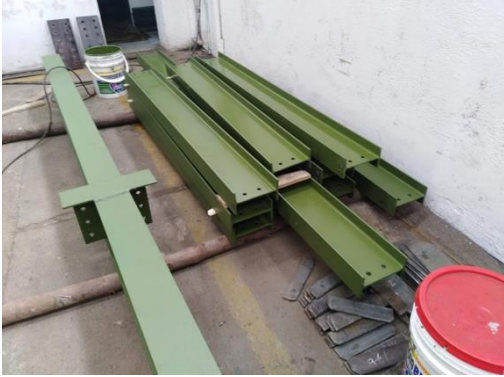
Luego de realizar una revisión aleatoria tanto en planta de fabricación como en el montaje, acerca de los espesores por cada capa de anticorrosivo y de pintura de acabado final de la estructura metálica, se concluye que, cumple con los parámetros mínimos indicados en la ISO 12944, con un espesor mínimo de 80  $\mu\text{m}$  (3 mils) y se concluye que, requiere un mantenimiento dentro de los próximos 2-5 años y va a estar protegida contra los ataques de la radiación solar y de la corrosión.

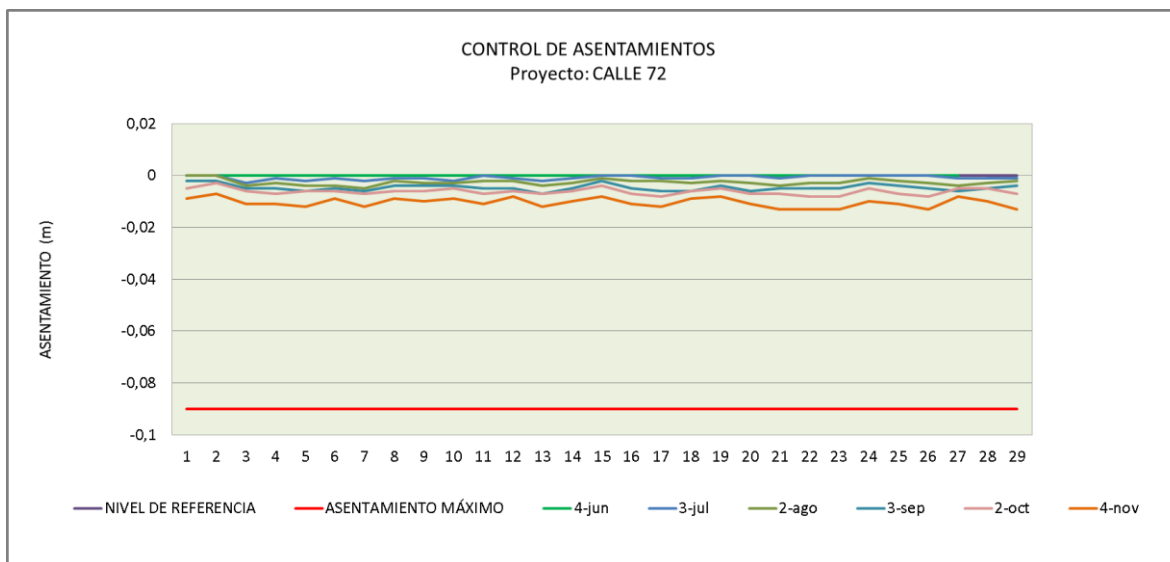
Imagen 52: Control de Asentamientos

De acuerdo con el estudio de suelos SRC 3913 de abril de 2018, los asentamientos totales teóricos máximos se han estimado en 9cm y los asentamientos diferenciales en 2,5cm; a continuación se muestra la gráfica de los controles de asentamientos durante un periodo de 6 meses, en donde se observa que los valores presentados en dicho control se encuentran dentro de los parámetros establecidos en el estudio de suelos anteriormente señalado.
