TRABAJO PROFESIONAL INTEGRADO I I-TPI  
ESTUDIO CASO PATOLOGICO EN LA HACIENDA SAN JORGE- CONSERVATORIO  
DEL TOLIMA SEDE AMINA MELENDRO DE PULECIO.  
IBAGUÉ (TOLIMA)

UNIVERSIDAD SANTO TOMAS DE AQUINO  
FACULTAD DE CIENCIAS Y TECNOLOGÍA  
ESPECIALIZACIÓN EN PATOLOGÍAS DE LA CONSTRUCCIÓN  
TPI  
IBAGUÉ - TOLIMA  
2021

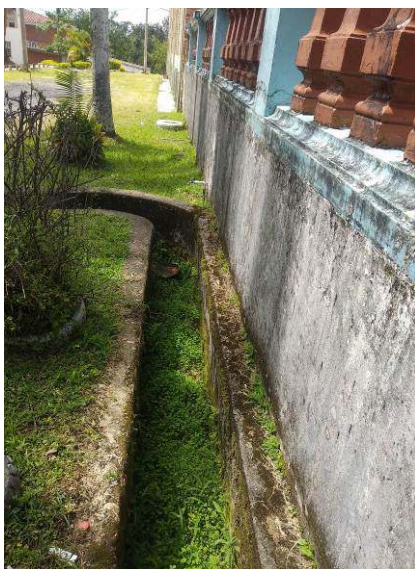
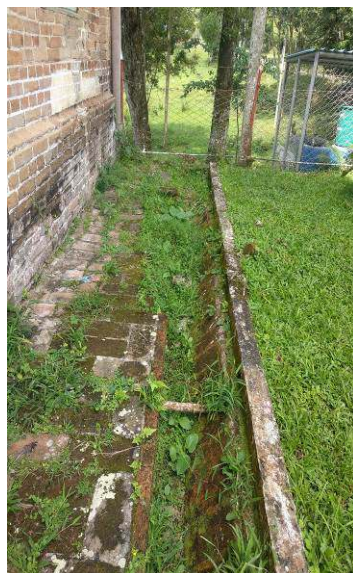
**Figura 8 Cunetas perimetrales. Fuente Propia|**

En el diagnóstico patológico de la edificación se encuentra problemas de humedad en un alto porcentaje de toda la fachadas, tanto internas como externas, se observa humedades, por capilaridad, accidentales, adicional, erosión de los ladrillos y organismos como el crecimiento de musgo en la zona inferior de los muros, también es posible apreciar que el sistema de cunetas perimetral de la edificación, no están trabajando porque se evidencia vegetación dentro y alrededor de las mismas, haciendo que el agua producto de las precipitaciones no solo no fluya adecuadamente, sino que sea captada por la vegetación y se retenga en ella por un tiempo mucho mayor al esperado.

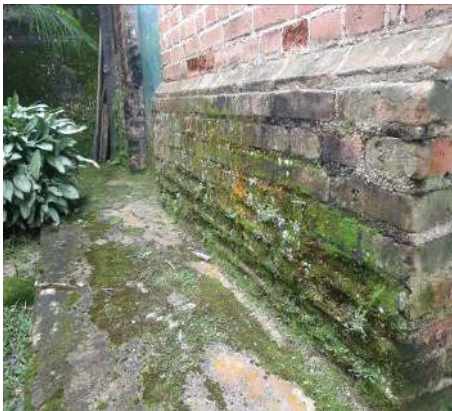
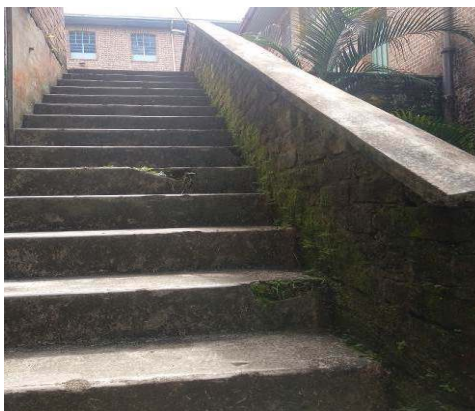
**Figura 15 Zonas en Contacto Con terreno natural. Fuente Propia**

2) Humedad en las zonas adyacentes a vegetación y suelo natural

- No usar químicos en los ladrillos para evitar el deterioro de los mismo.
- Utilizar productos para proteger los ladrillos e impermeabilizarlos.
- Definir un esquema de mantenimiento periódico.
- Mantenimiento constante de cunetas perimetrales para garantizar drenaje adecuado del agua producto de lluvias.

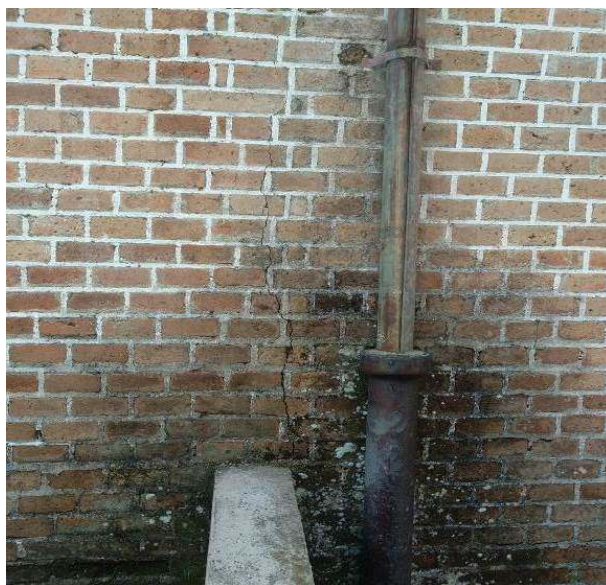
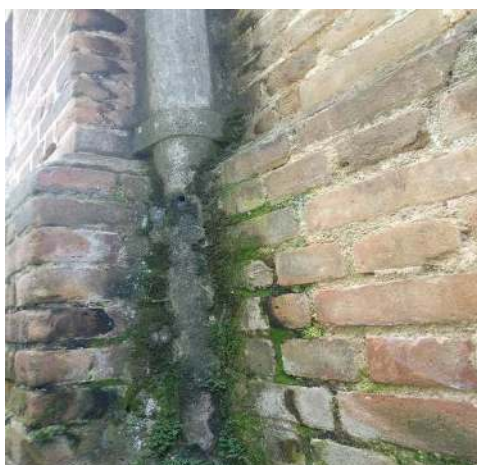
**Figura 17 Humedad Accidental Bajante. Fuente Propia**

**3) Humedad accidental**

- No usar químicos en los ladrillos para evitar el deterioro de los mismo.
- Utilizar productos para proteger los ladrillos e impermeabilizarlos.
- Definir un esquema de mantenimiento periódico.
- Mantenimiento constante de cunetas perimetrales para garantizar drenaje adecuado del agua producto de lluvias.
- Cambiar tubería de gress, por tubería en PVC ya que esta resiste mecánicamente mejor los esfuerzos a los que se someten estos bajantes.
- Evaluar mediante especialista hidráulico tipo y diámetro de drenaje a utilizar por las condiciones hidráulicas de la edificación.

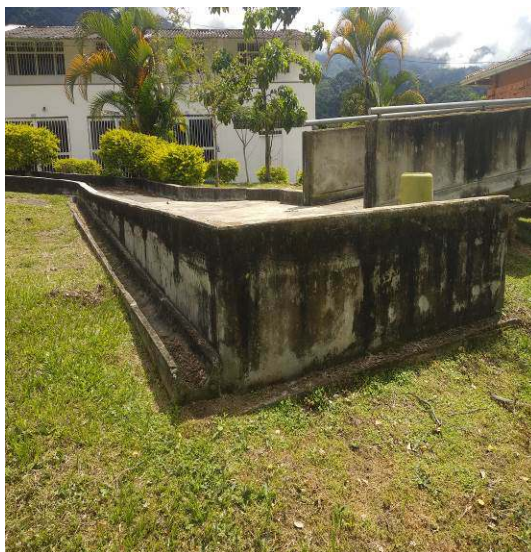
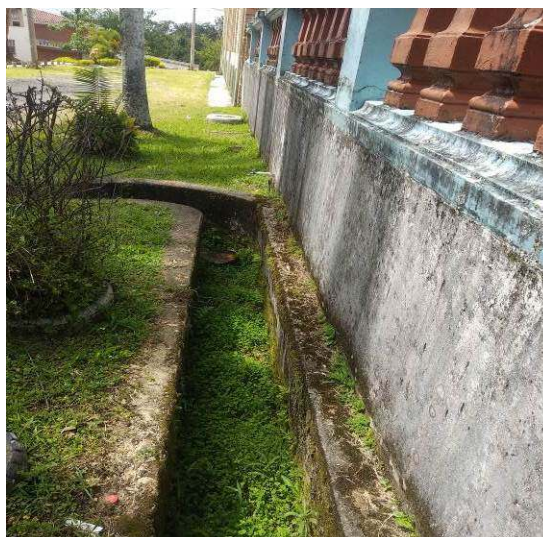
**Figura 19 Estructuras exteriores. Fuente Propia**

#### 4) Manchas y cambios de tonalidad

- Utilizar productos hidrófugos para tapar la porosidad del material base.
- Definir un esquema de mantenimiento periódico.
- Mantenimiento constante de cunetas perimetrales para garantizar drenaje adecuado del agua producto de lluvias.

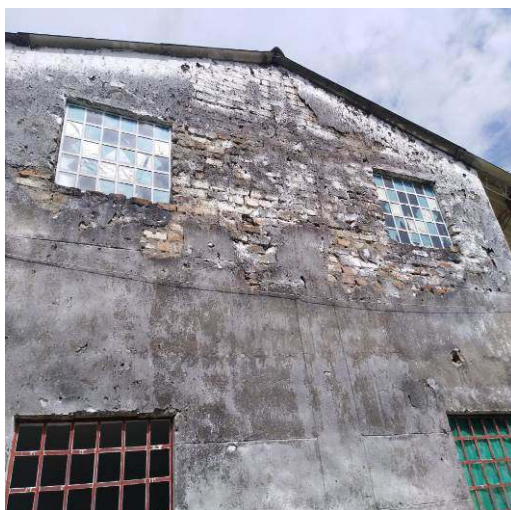
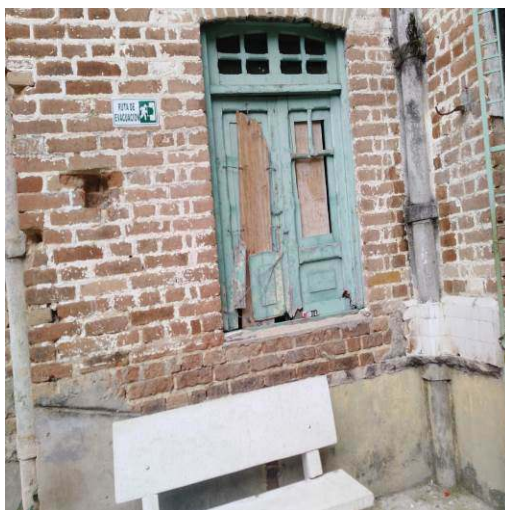
**Figura 21 Fachadas en mampostería estructural. Fuente Propia**

5) Desprendimiento de secciones en elementos no estructurales

- Definir un esquema de mantenimiento periódico.
- Mantenimiento constante de cunetas perimetrales para garantizar drenaje adecuado del agua producto de lluvias.
- Utilizar materiales lisos, impermeables y que sean del tipo lavable.

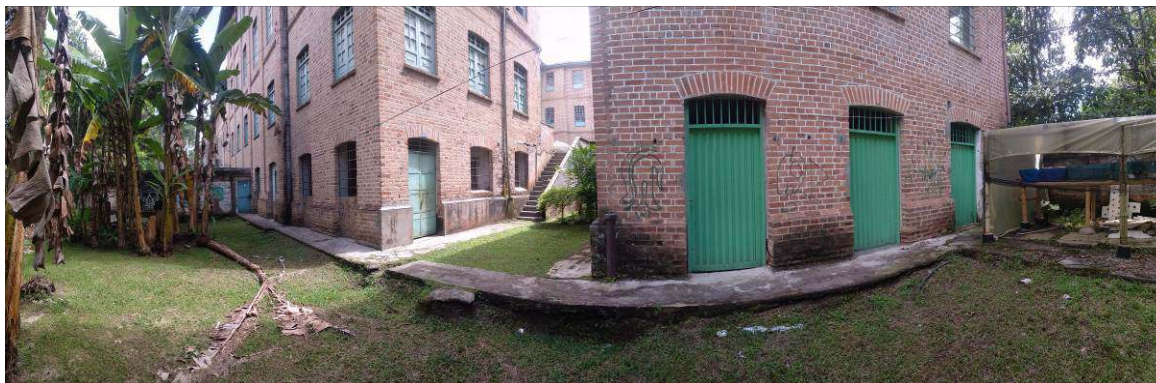
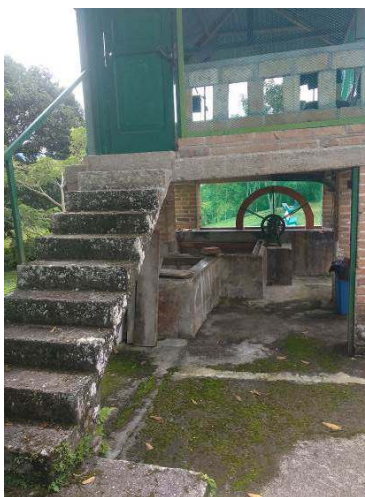
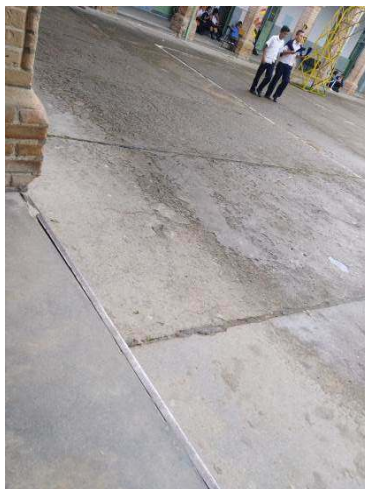
**Figura 23 Lavado Diferencial. Fuente Propia**

6) Lavado diferencial en las zonas comunes de tránsito y uso

- No usar químicos en los ladrillos para evitar el deterioro de los mismos.
- Utilizar productos para proteger los ladrillos e impermeabilizarlos.
- Definir un esquema de mantenimiento periódico.
- Mantenimiento constante de cunetas perimetrales para garantizar drenaje adecuado del agua producto de lluvias.

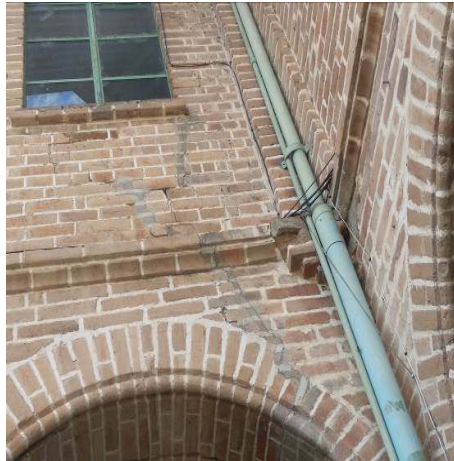
**Figura 26 Muros en mampostería estructural. Fuente Propia**

#### 7) Agrietamiento en elementos estructurales

- Realizar un cálculo de solicitaciones estructurales, para así determinar la metodología adecuada de eliminación de la grieta y que no persista.

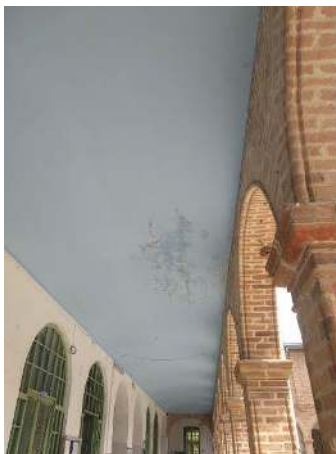
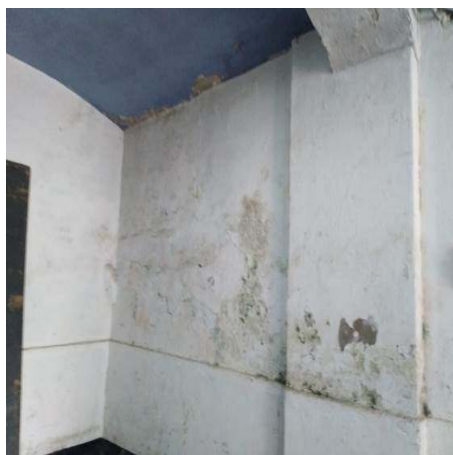
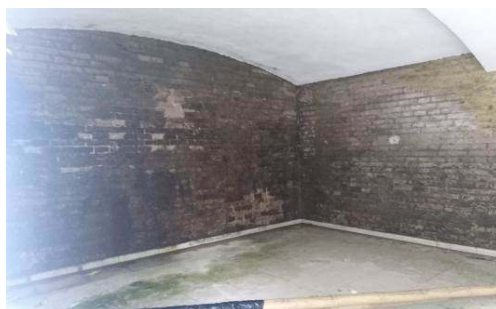
**Figura 27 Zonas interiores. Fuente Propia**

8) Humedad en las zonas inferiores de placa de entrepiso

- Definir un esquema de mantenimiento periódico.
- Mantenimiento constante de cunetas perimetrales para garantizar drenaje adecuado del agua producto de lluvias.
- Utilizar materiales impermeables y de tipo lavable.

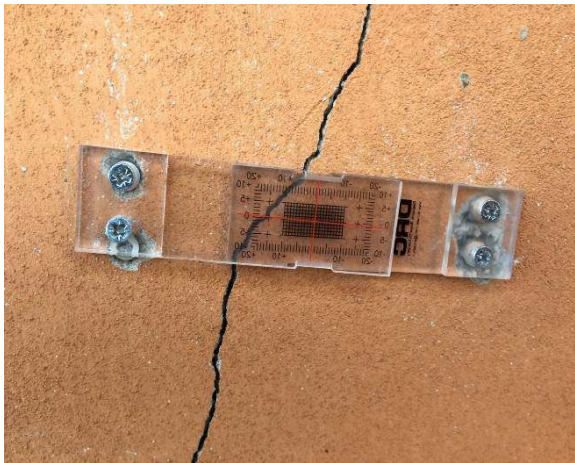
| | <p><b>Seguimiento 1</b></p> <p><b>Observaciones:</b><br/>La lesión se constituye como grieta por cuanto es pasante.<br/>Longitud: 0.875 metros.<br/>Separación: 0.35 milímetros</p> |

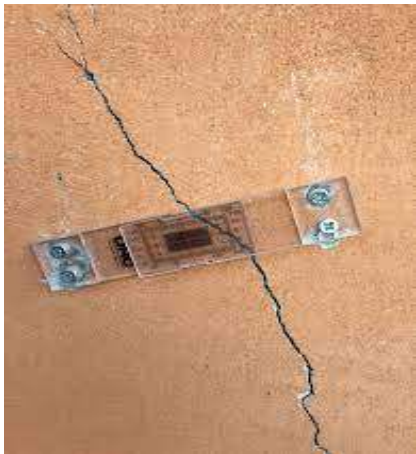
| | <p><b>Seguimiento 2</b></p> <p><b>Observaciones:</b><br/>La lesión se constituye como grieta por cuanto es pasante.<br/>Longitud: 0.875 metros.<br/>Separación: 0.47 milímetros</p> |
