# **Identificación de Lesiones y Patología para la Casa Villa del Prado en la ciudad de Bogotá D.C.**

Universidad Santo Tomas Bogotá (Colombia)  
División Ciencias y Tecnología, Patología De La Construcción

**11 de diciembre de 2024**

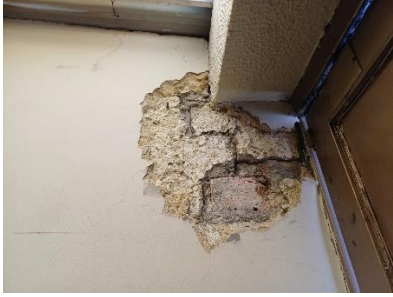
| | <p>Fisura en el mortero de pega entre las unidades de mampostería separando la pega y generando unidades independientes.</p> |

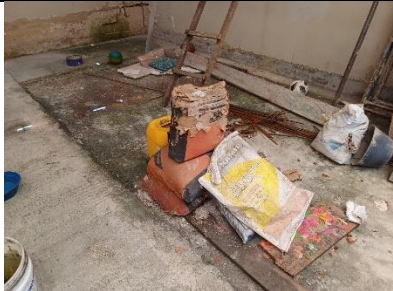
| | <p>Material de obra dejado por parte de la constructora Bolívar desde el año 2022, el acero presenta corrosión y el cemento ya venció y no sirve para su utilización.</p> |

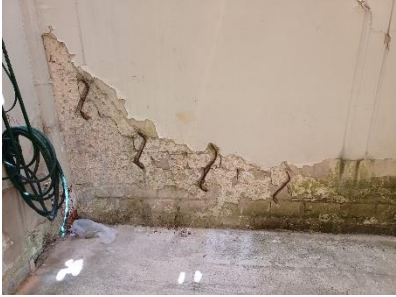
| | <p>Grapas de ½” instaladas por la constructora Bolívar, no se terminaron los trabajos y esta colocadas, pero no fijadas ni terminadas.</p> |

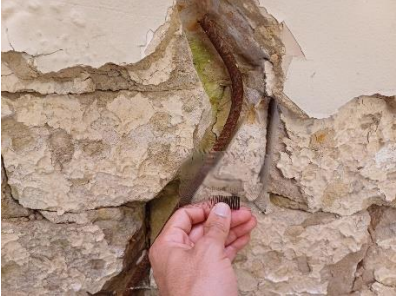
| | <p>Grapas de ½” instaladas por la constructora Bolívar, no se terminaron los trabajos y esta colocadas, pero no fijadas ni terminadas.</p> |

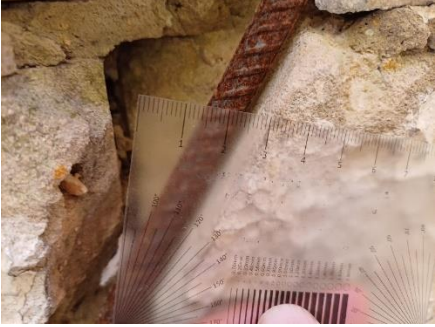
| | <p>Grapas de ½” instaladas por la constructora Bolívar, no se terminaron los trabajos y esta colocadas, pero no fijadas ni terminadas.</p> |

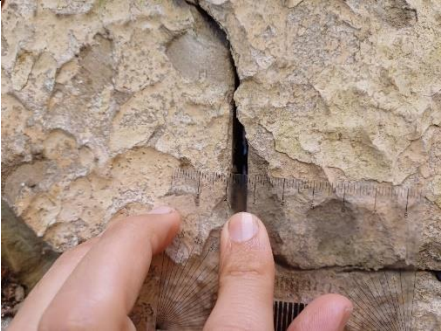
| | <p>Grieta en muros portantes de 6.0 mm entre las pegas de la mampostería.</p> |

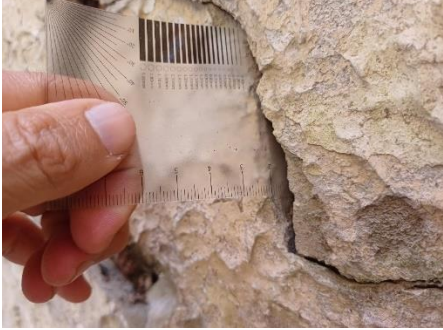
| | <p>Profundidad de grieta en muros portantes de 18.00 mm entre las pegas de la mampostería.</p> |

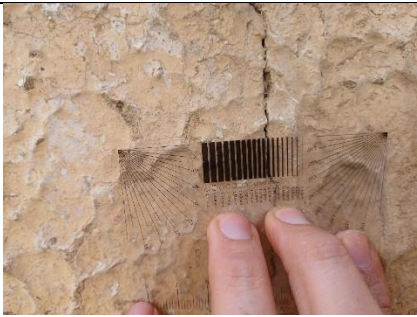
| | <p>Fisura en muros portantes de 0.90 mm entre las pegas de la mampostería.</p> |

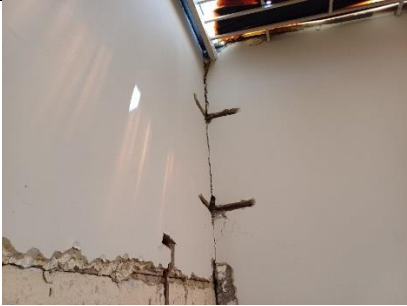
| | <p>Grapas de ½" instaladas por la constructora Bolívar, no se terminaron los trabajos y esta colocadas, pero no fijadas ni terminadas.</p> |

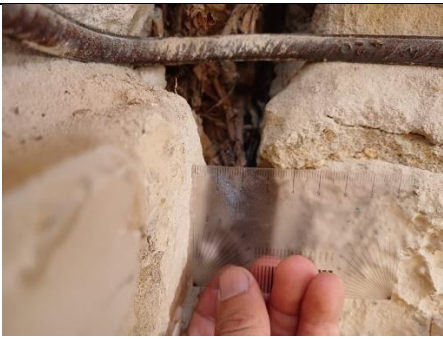
| | <p>Dislocación entre muros portantes de 30 mm entre unidades en muro de lindero con la edificación PRADO PARK.</p> |

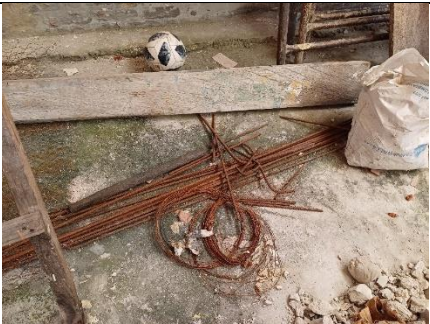
| | <p>Material de obra dejado por parte de la constructora Bolívar desde el año 2022, el acero presenta corrosión y el cemento ya venció y no sirve para su utilización.</p> |

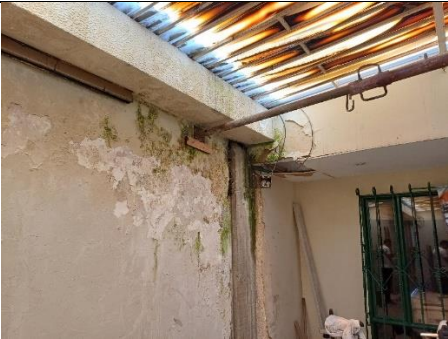
| | <p>Apuntalamiento instalado por la constructora Bolívar impidiendo la deformación de muros.</p> |

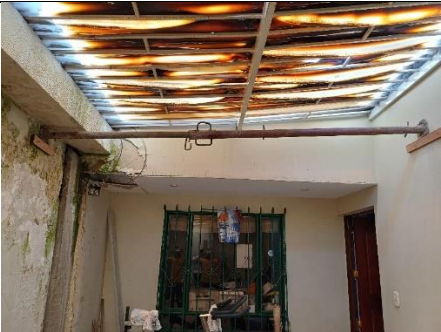
| | <p>Apuntalamiento instalado por la constructora Bolívar impidiendo la deformación de muros.</p> |

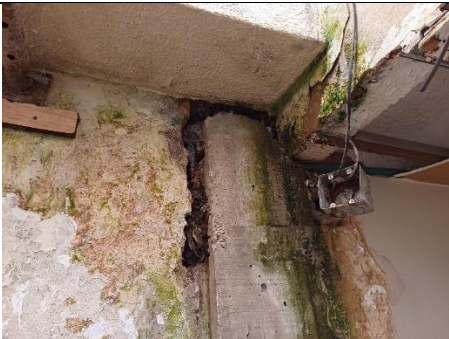
| | Columna construida por la constructora Bolívar, se desconoce su funcionalidad. |

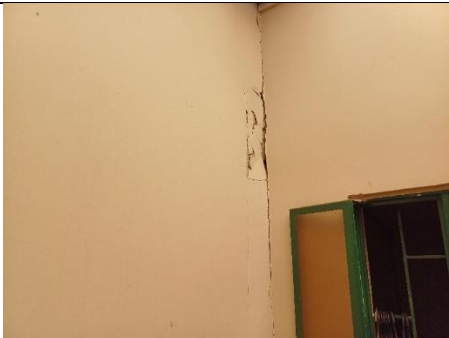
| | Dislocación entre muros portantes generando unidades y deformaciones independientes. |

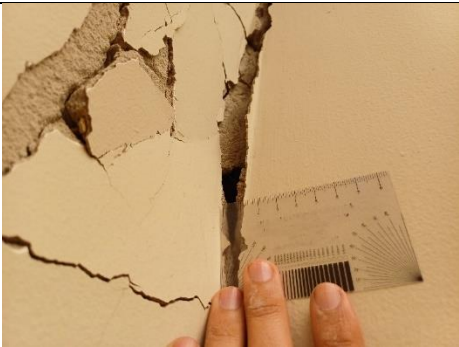
| | Dislocación de 8.00 mm entre muros portantes generando unidades y deformaciones independientes. |

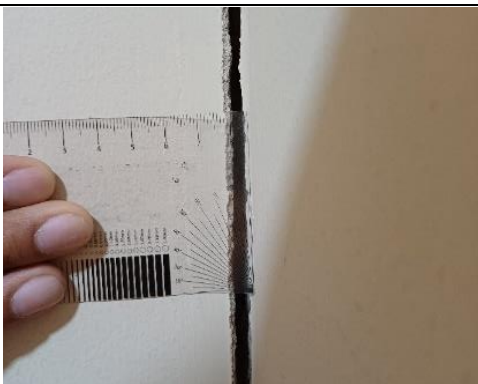
| | <p>Dislocación de 4.00 mm entre muros portantes<br/>generando unidades y deformaciones independientes.</p> |

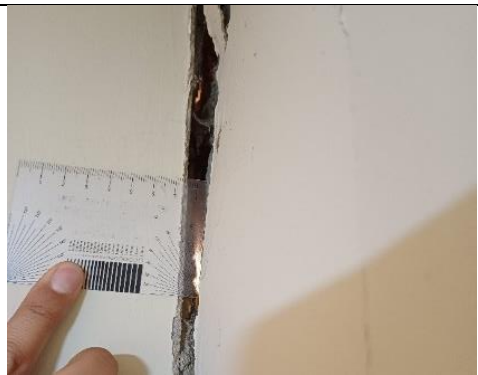
| | <p>Dislocación de 9.00 mm entre muros portantes<br/>generando unidades y deformaciones independientes.</p> |

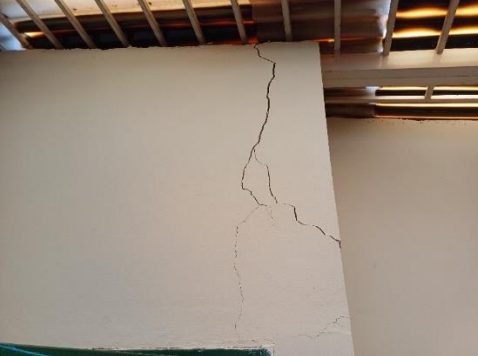
| | <p>Grietas verticales por falla a compresión o<br/>asentamientos en muros portantes.</p> |

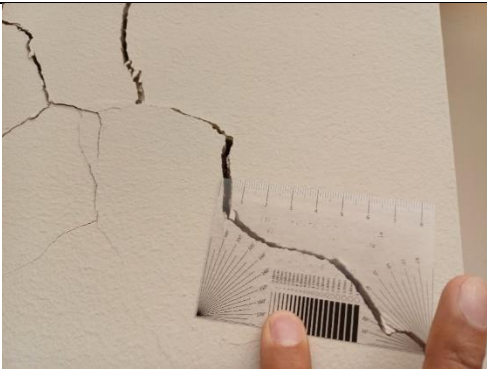
| | <p>Grietas verticales de 4.00 mm por falla a compresión o asentamientos en muros portantes.</p> |

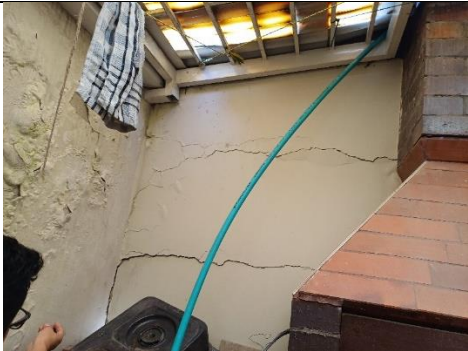
| | <p>Grietas horizontales por desconfinamiento del suelo en muros portantes.</p> |

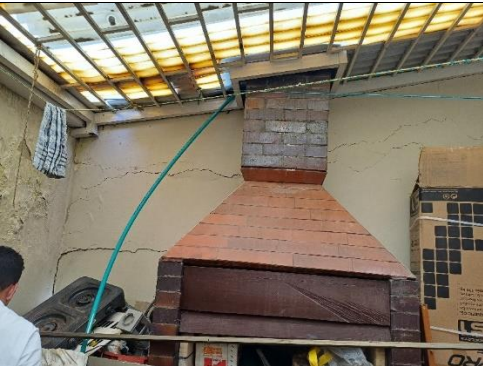
| | <p>Grietas horizontales por desconfinamiento del suelo en muros portantes.</p> |

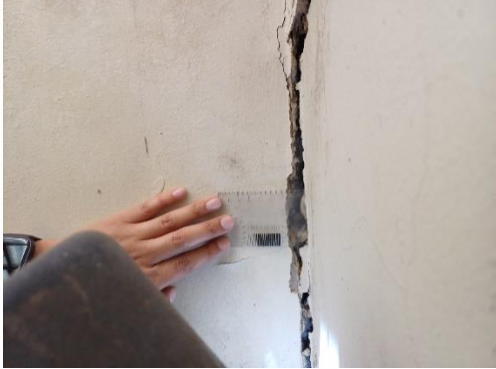
| | <p>Dislocación de 16.00 mm entre muros portantes generando unidades y deformaciones independientes.</p> |

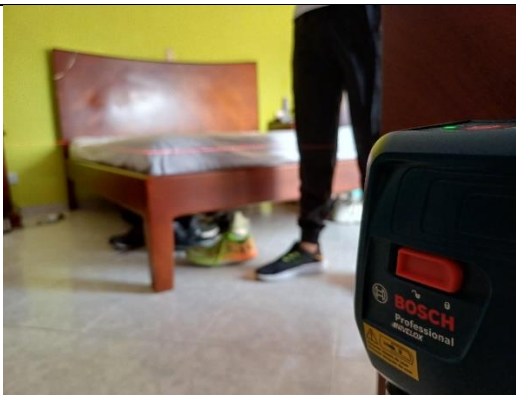
| | <p>Nivelación realizada en la alcoba principal del segundo piso de sur a norte.</p> |

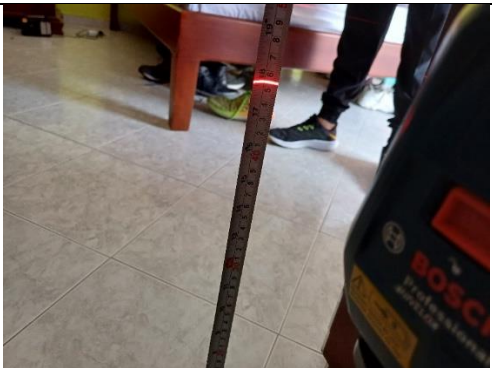
| | <p>Nivelación realizada en la alcoba principal del segundo piso de sur a norte, mediante nivel laser.</p> |

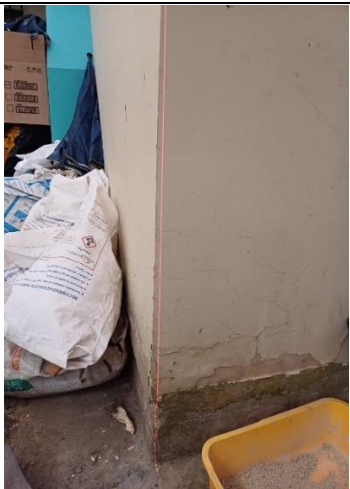
| | <p>Plomos en muros del primer piso mediante nivel laser.</p> |

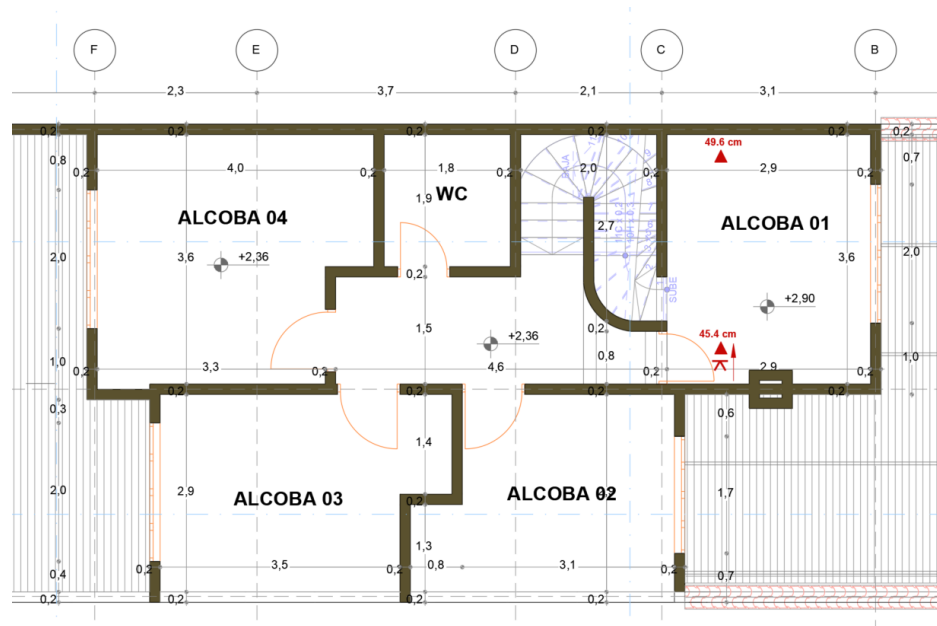
*Figura 9 Nivelación Segundo Piso*

Mediante el estudio de nivel laser realizado sobre el paciente “CASA VILLA DEL PRADO” se identificó en el segundo piso del inmueble en la habitación principal un desnivel negativo de sur a norte de 4.2cm en 300cm, es decir un ángulo de  $0.80^\circ$  o 1.40%
