**PROYECTO DE APLICACIÓN A LA INGENIERÍA  
PATOLOGÍA DEL PAVIMENTO DE LA CALLE 35 / AV. CATAMA HASTA EL  
PUNTO DE INTERSECCIÓN DE LA CARRERA 32 CON CALLE 38 DEL  
MUNICIPIO DE VILLAVICENCIO - META**

**FACULTAD DE INGENIERÍA CIVIL  
UNIVERSIDAD SANTO TOMÁS  
VILLAVICENCIO  
2019**

Documento final presentado como opción de grado para optar al título profesional de  
ingeniero civil

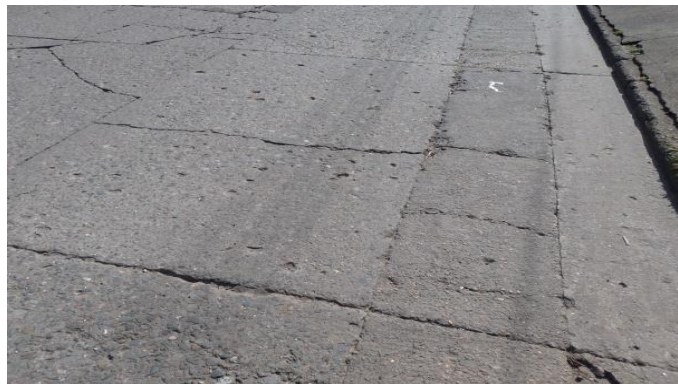
**Ilustración 8 Grieta Transversal**

Este tipo de deterioro se puede presentar a causa de posibles asentamientos de la base o subrasante, como también se puede presentar debido a gradientes térmicos y problemas de drenaje existentes en la vía otro factor considerable se debe a la repetición de cargas excesivas originando fatiga sobre las losas.

Se realizó la medición de la longitud de las grietas en metros y así mismo la medición del ancho de abertura de la misma en milímetros, reportando la cantidad total de las grietas transversales presentes por cada losa.

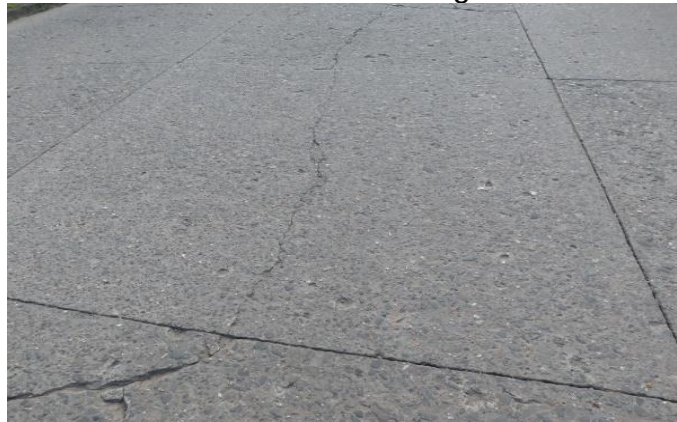
**Ilustración 9 Grieta Longitudinal**

De acuerdo al diagnóstico realizado, en las imágenes se observan cortes o grietas a lo largo de la losa en el sentido de la vía, lo cual se evidencia en una cantidad considerable de losas afectadas, estas grietas se transmiten de losa a losa a lo largo del tramo analizado ocasionando una mayor severidad.

Las grietas longitudinales pueden originarse debido al asentamiento de la base o subrasante, también se pueden presentar a la falta de apoyo de la losa que se origina por la erosión de la base y dos de los factores más considerables en estos daños son las contracciones que se desarrollan en el concreto y el mal posicionamiento de las dovelas y/o barras de anclaje.

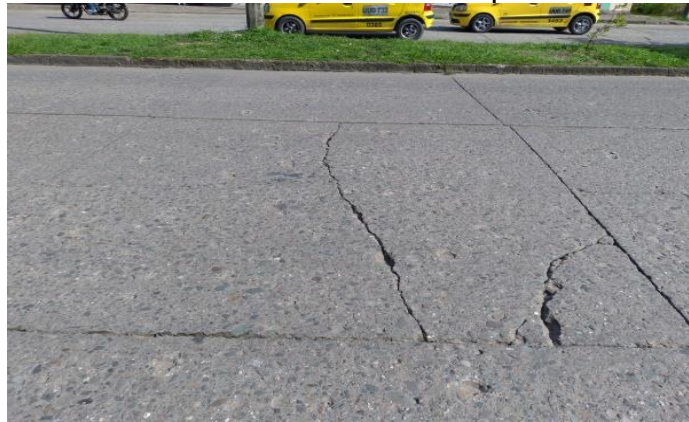
Ilustración 10 Grieta Esquina

Según los datos registrados en el diagnóstico del tramo analizado, se presentan grietas o cortes ubicados en las esquinas superiores e inferiores que generan formas triangulares en la losa, estas grietas ocasionan una ralentización del tráfico en algunos sectores debido a su severidad, lo cual hace que sea una parte de la estructura que se desprende la misma.

Se pueden originar por el asentamiento de la base o subrasante, así mismo por es probable que se estén originando por la sobre carga en las esquinas de la losa o una deficiente transmisión de cargas de las losas adyacentes.

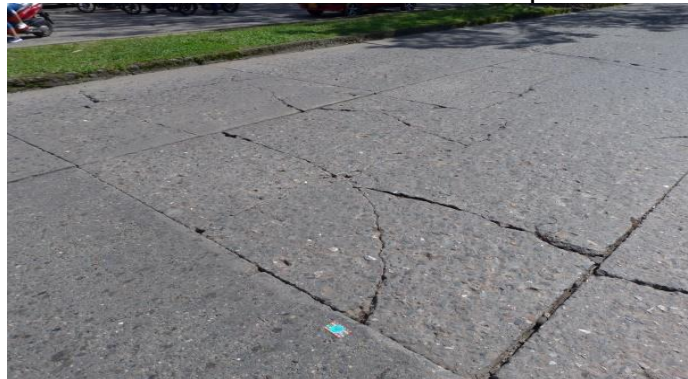
Ilustración 11 Grieta en Bloque

En las imágenes se puede observar el agrietamiento en bloque de algunas de las losas presentes en el tramo analizado, estos agrietamientos son considerados con una severidad alta que a su vez generan incomodidad para el usuario al momento de efectuar su desplazamiento por este sector de la vía.

Este tipo de daño de origina debido a la repetición de cargas pesadas en la losas o debido a un inadecuado proceso de diseño y sistema constructivo de la losa, estas fallas son la evolución de las figuraciones o agrietamientos longitudinales – transversales - de esquina que se unen en un determinado sector de la losa.

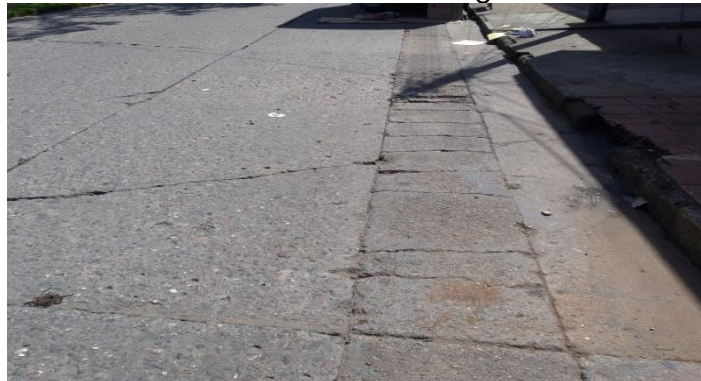
Ilustración 12 Parche longitudinal

De acuerdo al diagnóstico realizado se evidencia a lo largo del trayecto vial un parche longitudinal localizado en el sector derecho de la calzada con dimensiones 2.90m X 0.60m en cada losa que conforman el tramo. Cada parche se referencia en la ficha patológica con niveles de severidades de acuerdo a la categorización de daño.

En algunas ocasiones se presentan daños en los parches debido a la retracción del fraguado del concreto reemplazado y esto puede ocasionar la separación del concreto existente con el nuevo.

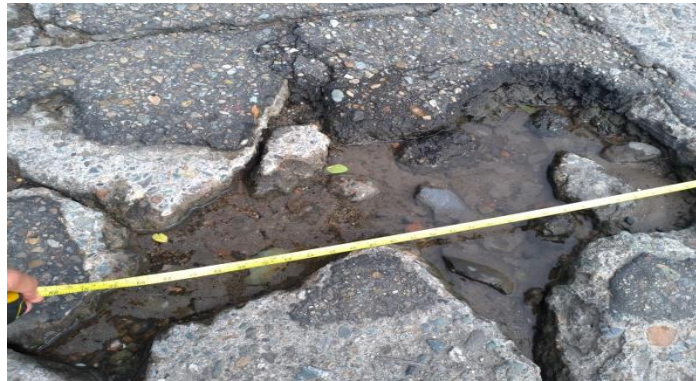
Ilustración 13 Bache

El bache en la losa se evidencia como un daño de severidad media con dimensiones de 16cm X 6cm y con una profundidad de 26mm, se presentan en total 43 baches a lo largo del tramo vial y estos son notados por los conductores mediante pequeños sobresaltos y altos de la rueda al entrar en contacto con estos.

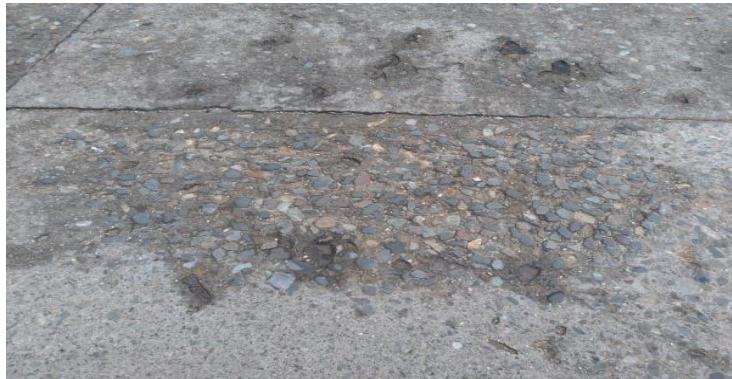
Ilustración 14 Cabezas Duras

En la ilustración se evidencia la losa C del bloque 4 del 1er tramo, que presenta la falla de cabezas duras, se caracteriza por la pérdida de la capa cementante de la losa, evidenciándose así los agregados pétreos que componen el concreto; este daño se presenta en 409 losas del trayecto.

Generalmente estos daños se evidencian como una segregación del concreto y es ocasionado por la falta de vibrado del concreto al momento de la construcción.

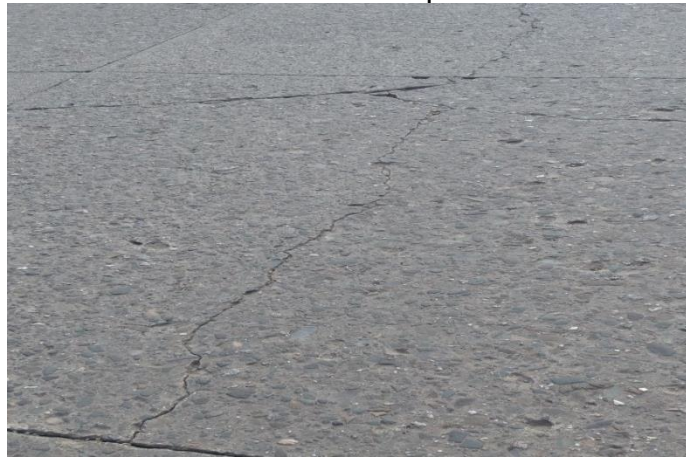
**Ilustración 15. Fisuración por Durabilidad**

Se miden en dimensión de largo y espesor de la fisura, estos daños no poseen severidad.

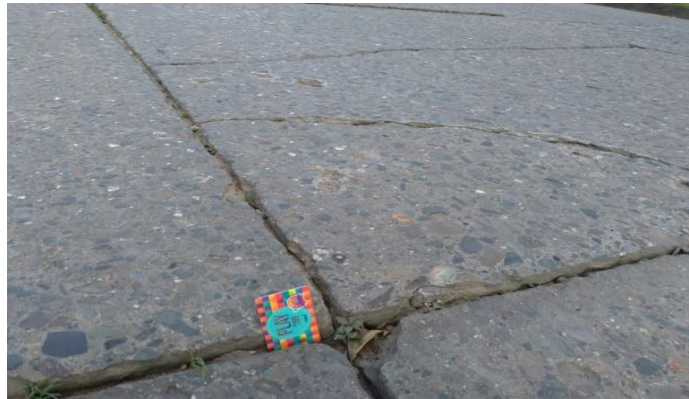
Ilustración 16 Daño de sellos

El daño de sellos longitudinales y transversales se evidencia en la totalidad del trayecto afectando un total de 400 losas, siendo estos uno de los daños de mayor afectación de los bloques y estos así mismos pueden conllevar daños graves como lo son el fenómeno del bobeo y el Desportillamiento de las losas.

Probablemente la causa más diciente de este tipo de daño evidenciado en la vía es el endurecimiento del sello y la pérdida del sellos ocasionado por el envejecimiento del mismo, también es probable que se
