**DIAGNÓSTICO VIAL DE LA CARRERA 16 ENTRE CALLES 25 Y 29 PARA  
TRANSPORTE DE CARGA EN LA CIUDAD DE TUNJA.**

**UNIVERSIDAD SANTO TOMÁS  
FACULTAD DE INGENIERÍA CIVIL  
DIVISIÓN DE ARQUITECTURA E INGENIERÍAS  
TUNJA  
2020**

**Trabajo de grado realizado para obtener el título de  
INGENIERO CIVIL**

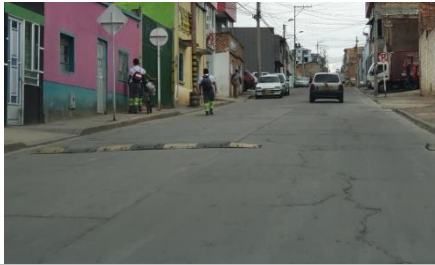
| TIPO DE SEÑAL | CANTIDAD | FOTOGAFÍA | DESCRIPCIÓN |
|---|---|---|---|
| Reductor de velocidad | 1 | | Aparece un reductor de velocidad en malas condiciones a la entrada de ese sector comercial sentido N-S. |

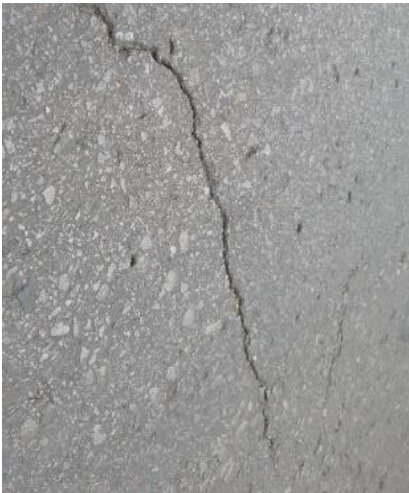
| 6.1.1. Fisuras longitudinales y transversales (FL, FT) | |
|---|---|
| <p>Corresponden a discontinuidades en la carpeta asfáltica, en la misma dirección del tránsito o transversales a él. Son indicios de la existencia de esfuerzos de tensión en alguna de las capas de la estructura, los cuales han superado la resistencia del material afectado.</p> <p><b>Causas:</b> rigidización de la mezcla asfáltica por pérdida de flexibilidad.</p> <p><b>Nivel de severidad:</b><br/> baja: abertura menor a 1 mm.<br/> Media: abertura entre 1 mm y 3 mm.<br/> Alta: abertura mayor a 3 mm</p> <p><b>Medición:</b> metros</p> <p><b>VER ANEXO D</b></p> | <p>Fotografía 1. Fisura Longitudinal y Transversales</p> |

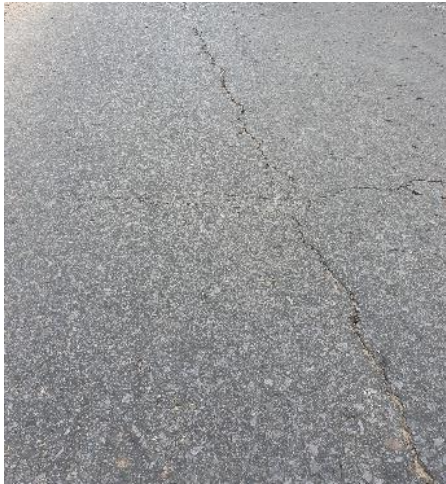
| 6.1.1. Fisuras longitudinales y transversales (FL, FT) | |
|---|---|
| <p>Son fisuras longitudinales generadas por la mala ejecución de las juntas de construcción de la carpeta asfáltica.</p> <p><b>Causas:</b> -carencia de ligante en las paredes de la junta o unión entre materiales de diferente rigidez.</p> <p><b>Nivel de severidad:</b><br/> baja: abertura menor a 1 mm.<br/> Media: abertura entre 1 mm y 3 mm.<br/> Alta: abertura mayor a 3 mm.</p> <p><b>Medición:</b> metros</p> <p><b>VER ANEXO E</b></p> | <p>Fotografía 2. Fisura en Junta de Construcción</p> |

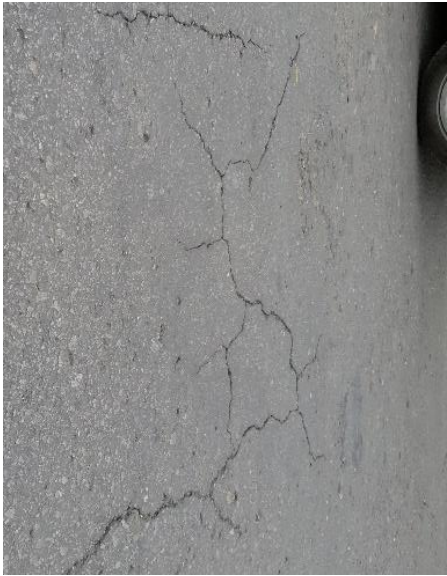
| <p><b>6.1.3. Fisuras en bloque (FB)</b></p> <p>Se presenta cuando la superficie del asfalto es dividida en bloques en forma regularmente rectangular.</p> <p><b>Causas:</b> -aparece por la contracción del concreto asfáltico debido a la variación de la temperatura durante el día.</p> <p><b>Nivel de severidad:</b><br/> baja: abertura menor a 1 mm.<br/> Media: abertura entre 1 mm y 3 mm.<br/> Alta: abertura mayor a 3 mm.</p> <p><b>Medición:</b> metros cuadrados.</p> <p><b>VER ANEXO F</b></p> | <p>Fotografía 3. Fisura en Bloque</p> |

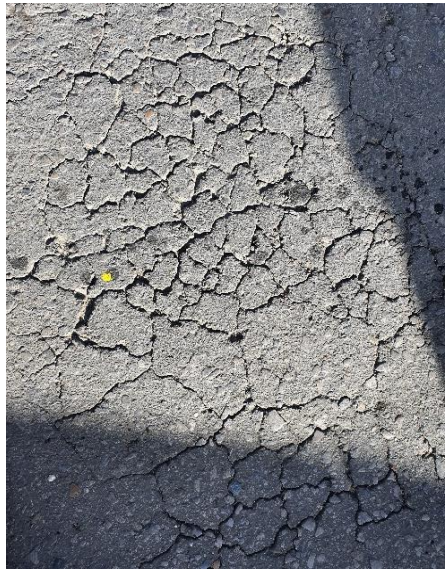
| <p><b>6.1.4. Piel de cocodrilo (PC)</b></p> <p>Son fisuras interconectadas con patrones irregulares, generalmente en zonas que están sujetas a constante carga.</p> <p><b>Causas:</b> -espesor de estructura insuficiente.<br/> -deformaciones de la subrasante.<br/> -compactación deficiente de las capas.</p> <p><b>Nivel de severidad:</b><br/> baja: fisuras longitudinales igual a 3 mm de abertura.<br/> Media: patrón de polígonos pequeños (1 mm a 3 mm).<br/> Alta: abertura mayor a 3 mm con desgaste o desportillamiento de bordes.</p> <p><b>Medición:</b> metros cuadrados.</p> <p><b>VER ANEXO G</b></p> | <p>Fotografía 4. Piel de Cocodrilo</p> |

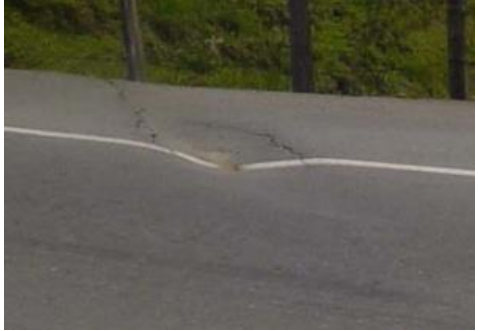
| 6.1.5. Hundimiento (HUN) | |
|---|---|
| <p>Son desplazamientos hacia abajo, pequeños y abruptos localizados en el pavimento respecto al nivel de la rasante.</p> <p><b>Causas:</b> -asentamiento de la subrasante.<br/>-deficiencia en la construcción.<br/>-circulación de tránsito muy pesado.</p> <p><b>Nivel de severidad:</b><br/>baja: abertura menor a 1 mm.<br/>Media: abertura entre 1 mm y 3 mm.<br/>Alta: abertura mayor a 3 mm.</p> <p><b>Medición:</b> metros cuadrados.</p> <p><b>VER ANEXO H</b></p> | <p>Fotografía 5. Hundimiento</p> |

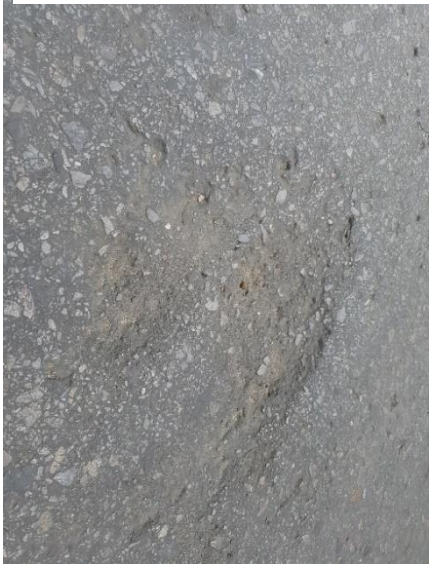
| 6.1.5. Hundimiento (HUN) | |
|---|---|
| <p>Es la desintegración superficial de la capa de rodadura debido a una pérdida gradual de agregados, creando una superficie más rugosa y exponiendo los materiales a la acción del tránsito.</p> <p><b>Causas:</b> no adherencia entre agregado y asfalto.<br/>-lluvia durante la construcción.<br/>-contaminación de la capa con aceite, gasolina.</p> <p><b>Nivel de severidad:</b><br/>baja: huecos mayor a 0.15 m.<br/>Media: huecos entre 0.05 m y 0.15 m.<br/>Alta: huecos menores a 0.05 m.</p> <p><b>Medición:</b> metros cuadrados.</p> <p><b>VER ANEXO I</b></p> | <p>Fotografía 6. Pérdida de Agregado</p> |

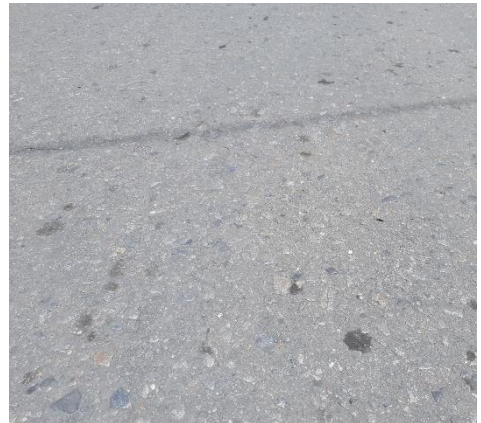
Fotografía 7. Pulimiento del Agregado

Se genera por la presencia de agregados con caras planas en la superficie, cuando el agregado se vuelve suave al tacto, la adherencia de las llantas se reduce considerablemente.

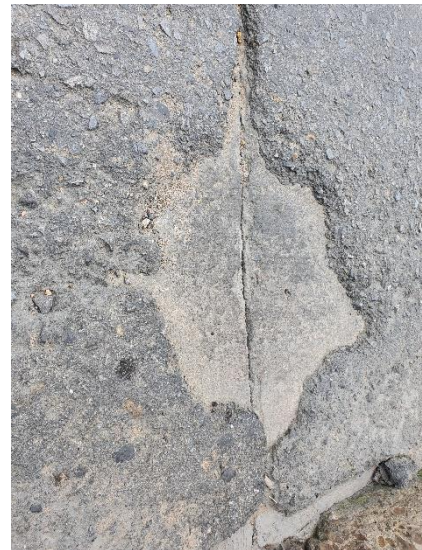
Fotografía 8. Baches

Se genera por desintegración de la carpeta asfáltica que deja expuestos los materiales granulares y esto genera el aumento de área afectada.

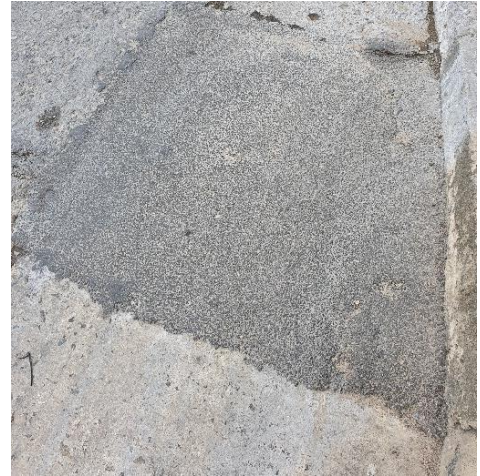
Fotografía 9. Parches

Áreas donde el pavimento original fue removido y reemplazado por un material similar o diferente, puede ser para reparar la estructura o para la reparación de una red de servicios públicos.

**Causas:** -procesos constructivos truncados.  
-propagación de daños existentes.

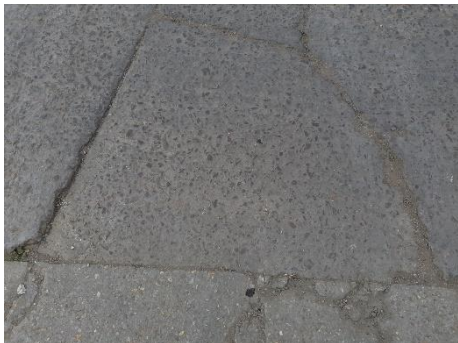
| 7.1.1. Grietas de esquina (GE) | |
|---|---|
| <p>Se genera un bloque en forma triangular en las esquinas de la losa; se presenta al interceptar las juntas longitudinales con un ángulo mayor a 45°.</p> <p><b>Causas:</b> -asentamiento de la base-<br/>-sobrecarga en las esquinas.</p> <p><b>Nivel de severidad:</b><br/>baja: abertura menor a 3 mm.<br/>Media: abertura entre 3 mm y 10 mm.<br/>Alta: abertura mayor a 10 mm.</p> <p><b>Medición:</b> metros.</p> <p><b>VER ANEXO M</b></p> | <p>Fotografía 10. Grieta de Esquina</p> |

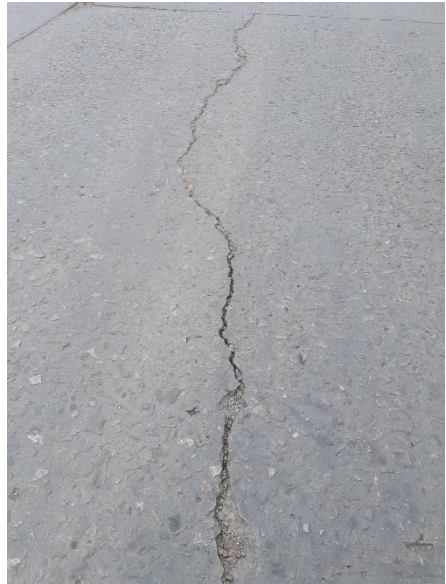
| 7.1.2. Grietas Longitudinales (GI) | |
|---|---|
| <p>Grietas predominantemente paralelas desde una junta transversal hasta el borde de la losa.</p> <p><b>Causas:</b> -falta de apoyo de la losa, originado por erosión de la base.<br/>-losa ancho excesivo.<br/>Mal posicionamiento de las dovelas o barras de anclaje.</p> <p><b>Nivel de severidad:</b><br/>baja: abertura menor a 3 mm.<br/>Media: abertura entre 3 mm y 10 mm.<br/>Alta: abertura mayor a 10 mm.</p> <p><b>Medición:</b> metros.<br/><b>VER ANEXO N</b></p> | <p>Fotografía 11. Fisura Longitudinal</p> |

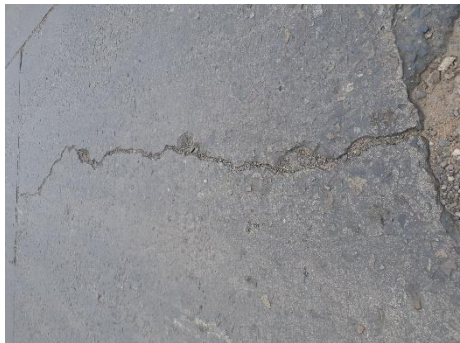
| 7.1.2. Grietas Longitudinales (GI) | |
|---|---|
| <p>Grietas que se presentan perpendiculares al eje de circulación de la vía.</p> <p><b>Causas:</b> -junta de contracción aserrada o formada tardíamente.<br/>Gradiente térmico que origina alabeos.</p> <p><b>Nivel de severidad:</b><br/>baja: abertura menor a 3 mm.<br/>Media: abertura entre 3 mm y 10 mm.<br/>Alta: abertura mayor a 10 mm.</p> <p><b>Medición:</b> metros.<br/><b>VER ANEXO O</b></p> | <p>Fotografía 12. Grieta Transversal</p> |

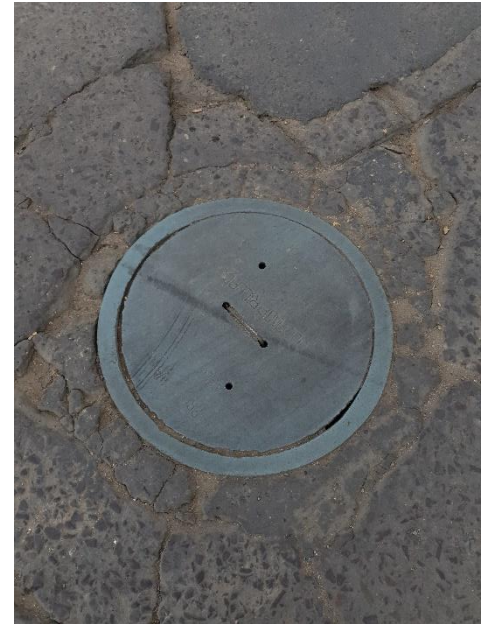
Fotografía 13. Grieta en sumidero

Son grietas que están relacionadas con la presencia del pozo o sumidero. Este tipo de deterioro se presenta en todos los tipos de pavimento rígido.

**Causas:** -variación en la distribución de esfuerzos, es una zona vulnerable a la aparición de grietas derivadas de la geometría irregular en la zona de la rasante del pozo.

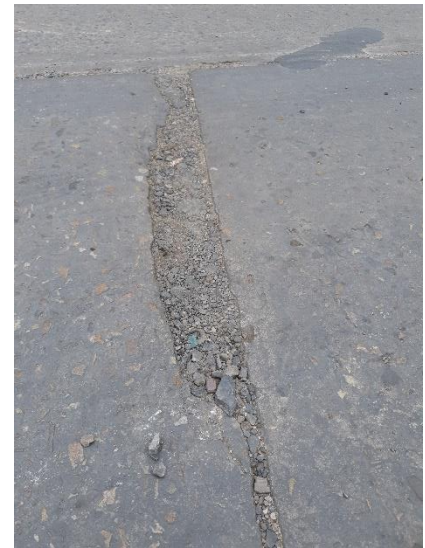
Fotografía 14. Desportillamiento de junta

Desintegración de las aristas de una junta con pérdida de trozos, puede afectar hasta 15 cm a los lados de la junta.

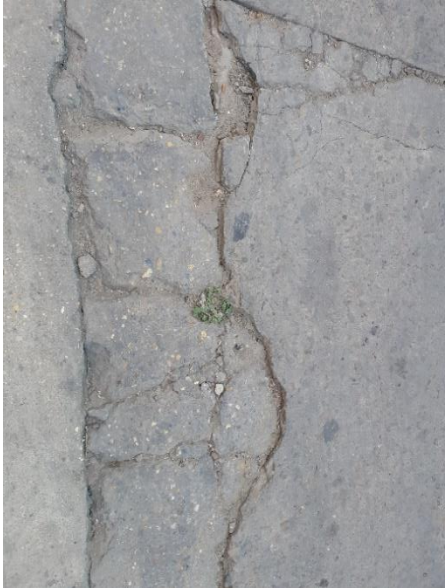
| <p><b>7.1.6. Descascaramiento (DE)</b></p> <p>Es la rotura de la superficie de la losa hasta una profundidad entre 5 a 15 mm, por desprendimientos de pequeños trozos de concreto.</p> <p><b>Causas:</b> -exceso de acabado del concreto fresco colocado, produce la exudación del mortero y agua, dando lugar a que la superficie del concreto resulte muy débil frente a la retracción.</p> <p><b>Nivel de severidad:</b><br/> baja: pequeños desprendimientos, muy superficiales.<br/> Media: peladuras generalizadas y forma una textura abierta.<br/> Alta: peladuras generalizadas y forma una textura rugosa sobre la superficie.</p> <p><b>Medición:</b> metros cuadrados.<br/> <b>VER ANEXO R</b></p> | <p>Fotografía 15. Descascaramiento</p> |

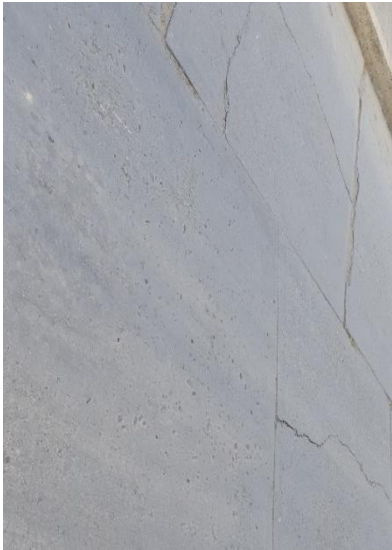
| <p><b>7.1.7. Desintegración (DI)</b></p> <p>Pérdida constante del agregado grueso en la superficie debido a la progresiva desintegración de la superficie del pavimento por pérdida del material fino.</p> <p><b>Causas:</b> -exceso de acabado del concreto fresco colocado, produce la exudación del mortero y agua, dando lugar a que la superficie del concreto resulte muy débil frente a la retracción.</p> <p><b>Nivel de severidad:</b><br/> baja: profundidad menor a 5 mm.<br/> Media: profundidad entre 5 a 15 mm..<br/> Alta: profundidad mayor a 15 mm.</p> <p><b>Medición:</b> metros cuadrados.<br/> <b>VER ANEXO</b></p> | <p>Fotografía 16. Desintegración</p> |

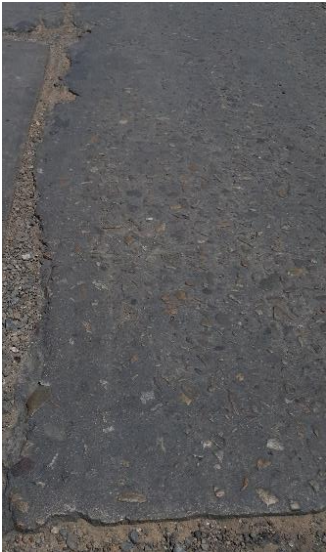
| <p>Carencia o pérdida de la textura superficial necesaria para que exista una fricción adecuada entre el pavimento y los neumáticos.</p> <p><b>Causas:</b> -tránsito que produce desgaste superficial de los agregados.<br/>-mezcla de concreto y agregados es de mala calidad.</p> <p><b>Nivel de severidad:</b><br/>baja: profundidad menor a 5 mm.<br/>Media: profundidad entre 5 a 15 mm..<br/>Alta: profundidad mayor a 15 mm.</p> <p><b>Medición:</b> no tiene.</p> <p><b>VER ANEXO S</b></p> | <p>Fotografía 17. Pulimiento</p> |

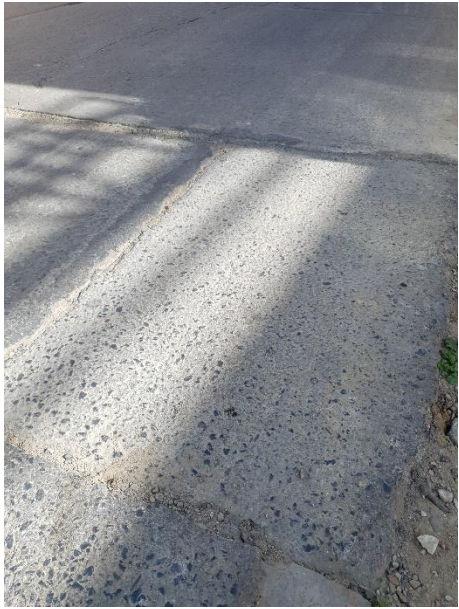
| <p>Área del pavimento original que ha sido removido por un material similar, para reparar el pavimento existente o reparación de servicios públicos.</p> <p><b>Causas:</b> -exceso de acabado del concreto fresco colocado, produce la exudación del mortero y agua, dando lugar a que la superficie del concreto resulte muy débil frente a la retracción.</p> <p><b>Nivel de severidad:</b><br/>baja: buena condición.<br/>Media: daños de severidad baja o media en los bordes...<br/>Alta: gravemente deterioro.</p> <p><b>Medición:</b> metros cuadrados.</p> <p><b>VER ANEXO T</b></p> | <p>Fotografía 18. Parche</p> |

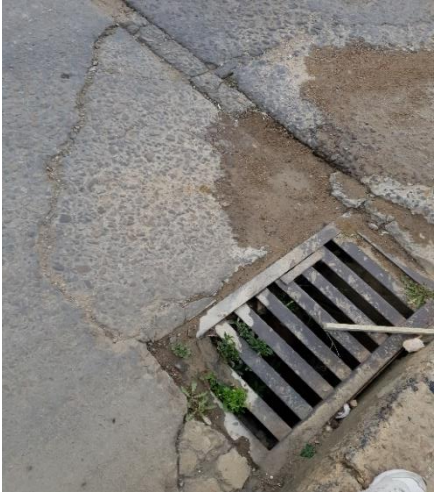
| <p>Descenso de la superficie del pavimento en un área localizada, también puede presentar agrietamiento significativo debido a que se asientan las losas.</p> <p><b>Causas:</b> -ocurre por asentamiento o consolidación de la subrasante.<br/>-deficiencias durante el proceso de construcción.</p> <p><b>Nivel de severidad:</b><br/>baja: profundidad menor a 20 mm.<br/>Media: profundidad entre 20 a 40 mm..<br/>Alta: profundidad mayor a 40 mm.</p> <p><b>Medición:</b> metros cuadrados.</p> <p><b>VER ANEXO U</b></p> | <p>Fotografía 19. Hundimiento</p> |

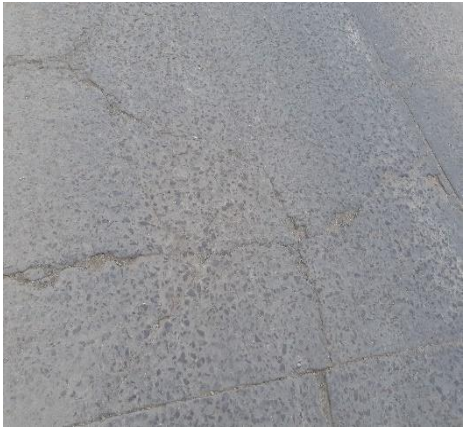
| <p>Aparecen por la unión de grietas longitudinales y transversales formando bloques a lo largo de la placa. Las grietas en y también corresponden a grietas en bloque.</p> <p><b>Causas:</b> -constantes cargas pesadas, equivocado diseño estructural u soporte deficiente.<br/>-deficiencias durante el proceso de construcción.</p> <p><b>Nivel de severidad:</b><br/>baja: profundidad menor a 20 mm.<br/>Media: profundidad entre 20 a 40 mm..<br/>Alta: profundidad mayor a 40 mm.</p> <p><b>Medición:</b> siempre alta.</p> <p><b>VER ANEXO V</b></p> | <p>Fotografía 20. Grietas en Bloque</p> |
