**ESTUDIO PATOLÓGICO CASONA FRANCISCO MARIÑO, UBICADA EN LA  
CARERA 10 No 3 – 03 DEL MUNICIPIO DE TIBASOSA DEPARTAMENTO DE  
BOYACÁ**

**ESPECIALIZACIÓN PATOLOGÍA DE LA CONSTRUCCIÓN**

**BOGOTÁ D.C – ABRIL DE 2016**

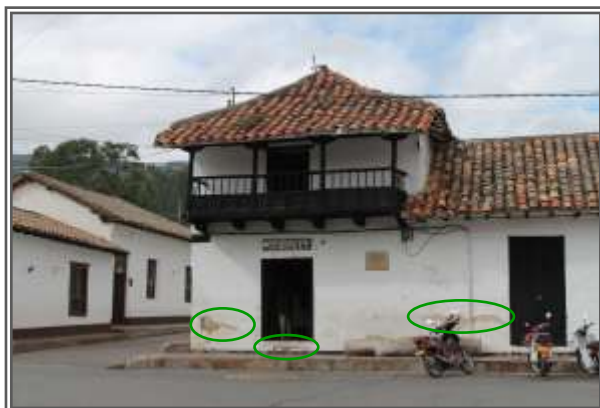
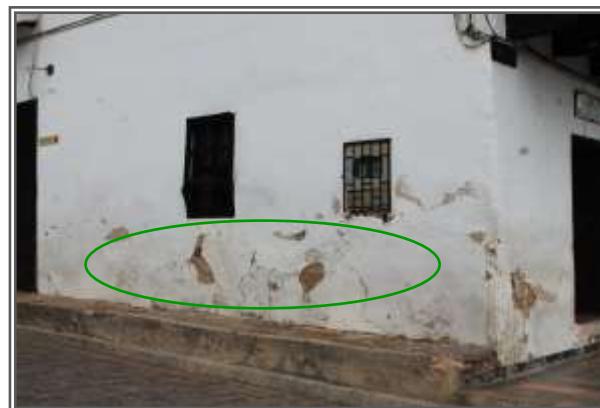
Dentro del recorrido en el bien y realizando el diagnóstico en cuanto a lesiones en muros, en la mayoría de espacios se evidencia humedad por capilaridad que proviene de la falta de conducción de aguas a nivel de suelos, ascendiendo por los elementos verticales a diferentes alturas, dependiendo de la consistencia del mismo material, ya que en los espacios conformados por adobe y tapia pisada la afectación es en mayor escala que en los espacios conformados por ladrillo cocido. Por otra parte se presentan humedades por filtración, las cuales provienen de fallas a nivel de cubierta, ingresando mediante las fisuras y falta de mantenimiento de la misma, lo anterior lo diagnosticamos por la presencia de manchas y formación de goteras.

Entre otras lesiones se evidencia el desprendimiento del pañete en la mayoría de espacios, abombamiento, lo cual se atribuye a la falta de conocimiento para realizar procedimientos constructivos en este tipo de construcciones, ya que se encuentran algunas intervenciones inapropiadas, que están afectando al bien.

Por último la presencia grietas y fisuras las cuales se encuentran en el bien por la falta de elementos rígidos en las uniones de las esquinas de los muros, teniendo en cuenta que las grietas de más importancia se encuentran ubicadas en los muros contruidos en tapia pisada, las cuales atribuimos a los esfuerzos que éstos realizan ya que son estructuras que se comportan de forma independiente, por lo tanto las grietas se generan hacia la zona inferior de la estructura de la casona.

**FIGURAS N. 34 y 35.** Lesiones identificadas a nivel de muros a nivel de fachadas. Fuente: Grupo de investigación.

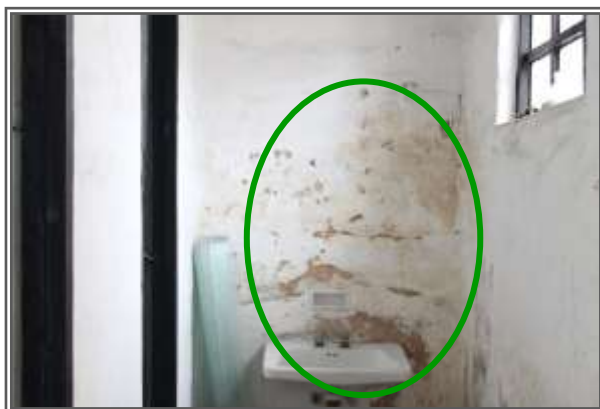
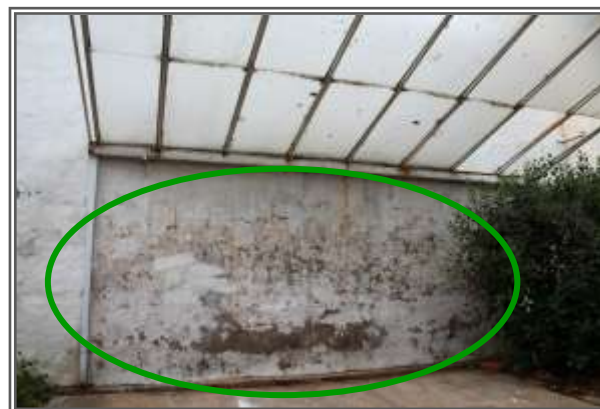
**FIGURAS N. 36 y 37.** Lesiones identificadas a nivel de muros en los espacios E1-6 y E1-8 respectivamente. Fuente: Grupo de investigación.

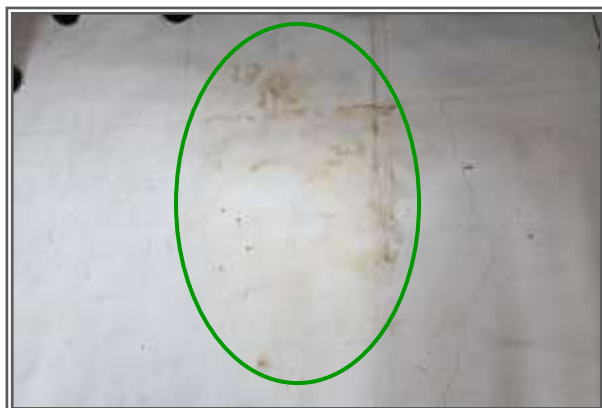
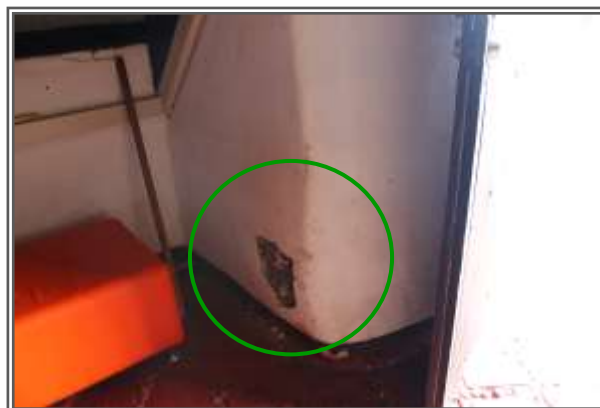
**FIGURAS N. 38 y 39.** Lesiones identificadas a nivel de muros espacios E2-1 y E1-1 respectivamente. Fuente: Grupo de investigación.

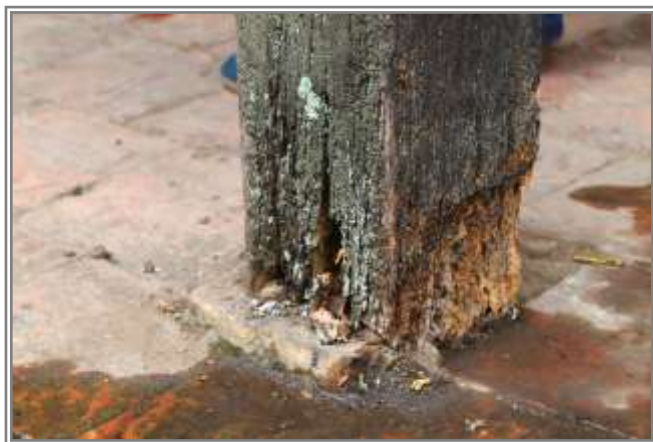
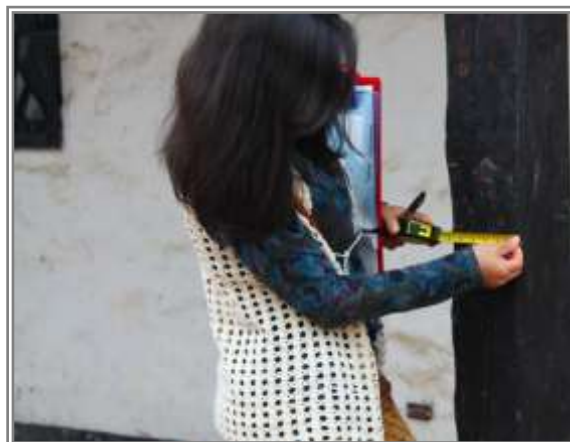
**FIGURAS N. 43 y 44.** Estado estructura en madera del espacio E1-7. Fuente: Grupo de investigación

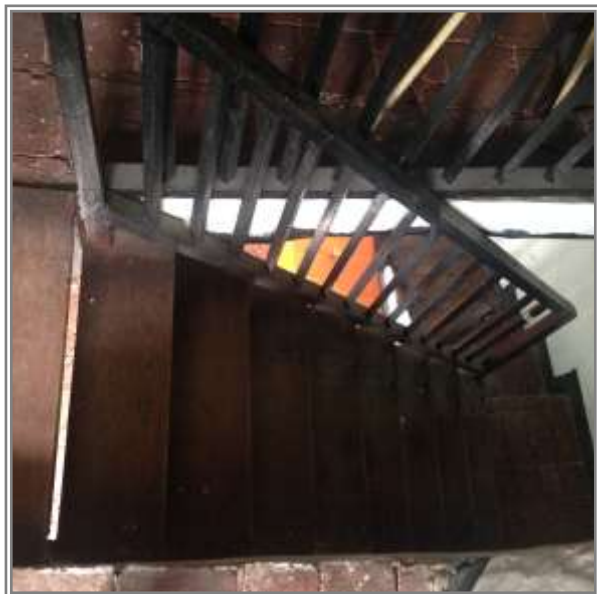
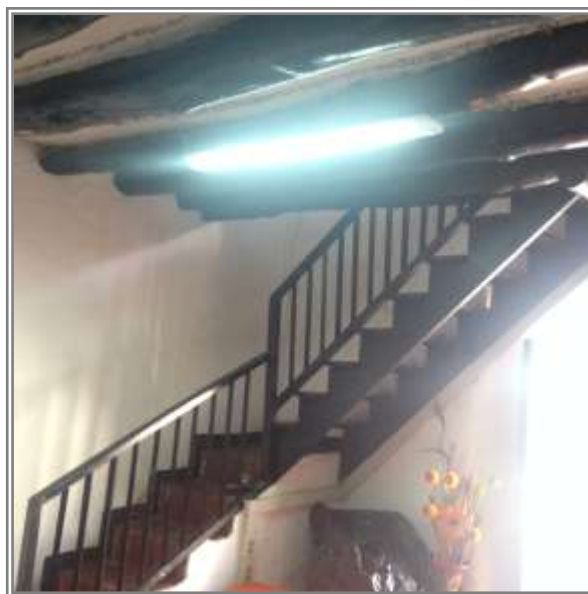
**FIGURAS N. 45 y 46.** Estado estructura en madera de las escaleras, ubicadas en el espacio E1-1 y E2-1. Fuente: Grupo de investigación

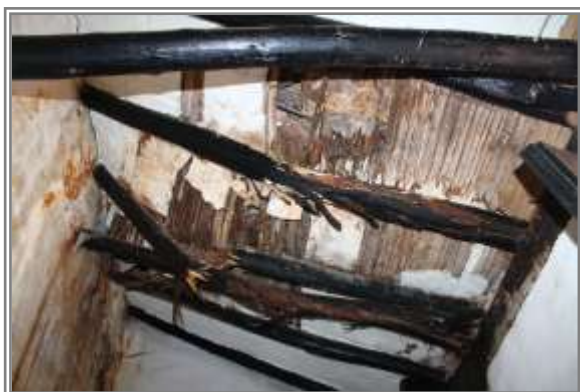
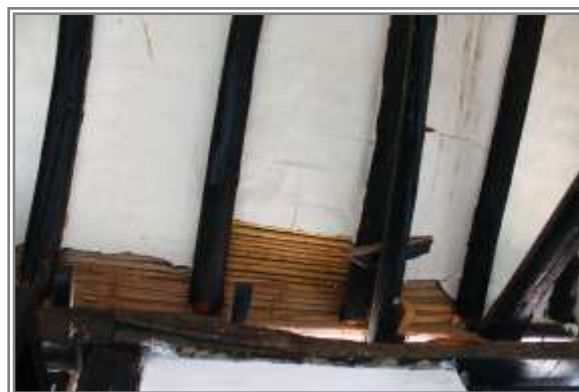
Dentro de la inspección se evidencia que las lesiones identificadas en los espacios E1-3 y E1-4 son causa de la ampliación realizada aproximadamente hace veinte años, en donde no tuvieron en cuenta la compatibilidad de materiales y la técnica constructiva, evidenciando que las filtraciones y deterioro a nivel de cubierta se presentan principalmente en estos espacios.

**FIGURAS N. 47 y 48.** Estado estructura en madera de los espacios E1-3 y E1-4 respectivamente. Fuente: Grupo de investigación

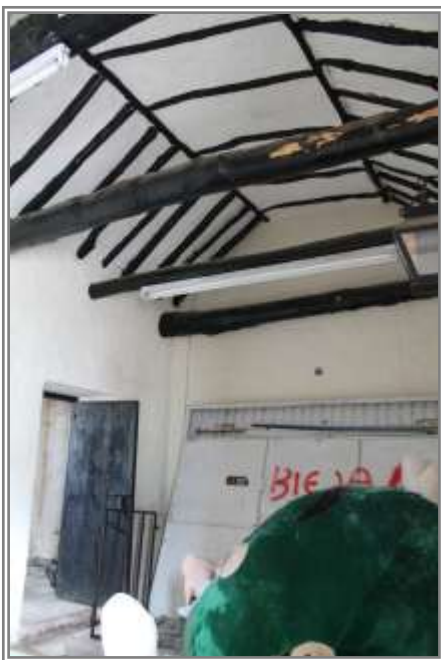
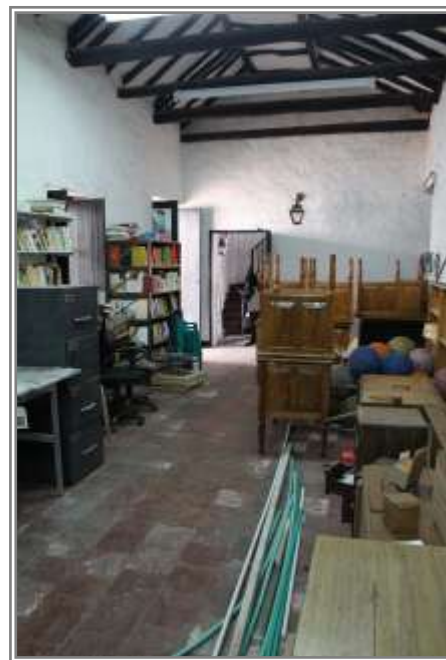
**FIGURAS N. 49 y 50.**  
Estado estructura en  
madera de los espacios  
E1-2 y E1-5  
respectivamente. Fuente:  
Grupo de investigación

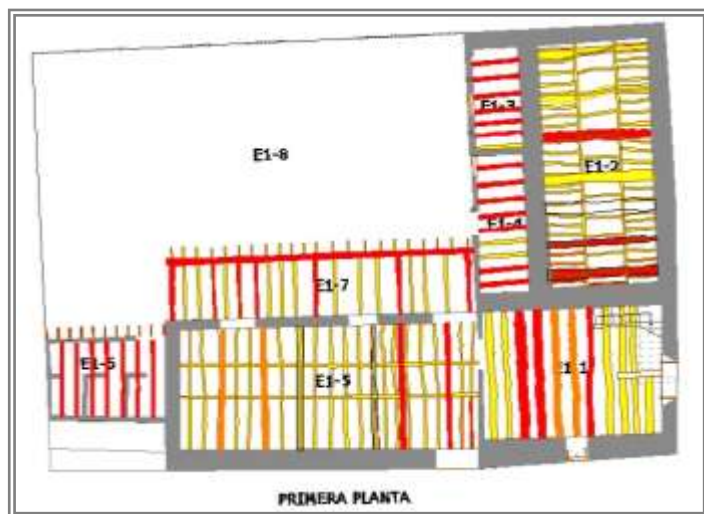
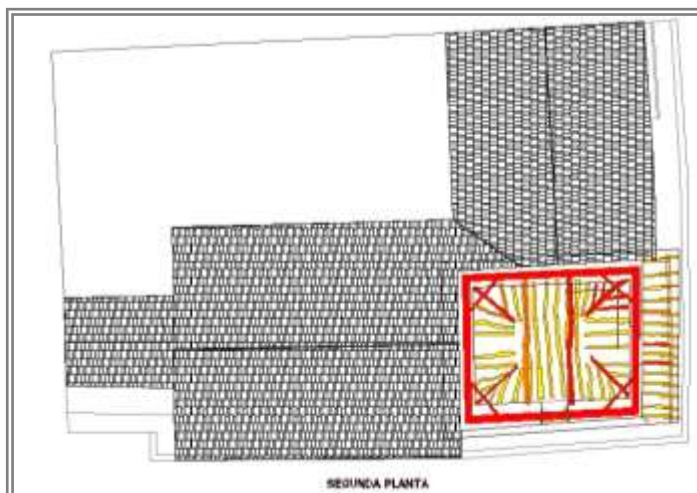
Dentro del diagnóstico se reconocen cuatrocientos cuarenta y seis (446) elementos, analizando su distribución porcentual es posible afirmar que el 78.7% corresponde a elementos en buen estado los cuales pueden continuar en servicio ya que no presentan algún tipo de deterioro, siempre y

cuando se sometan a un proceso de impregnación dirigido por un ingeniero fitosanitario a través de método de brochado o inyección. Posteriormente el porcentaje correspondiente al 2.47 % de los elementos se encuentran en estado de afectación media, ya que pueden permanecer en servicio sin embargo se evidencia deterioro causado por organismos xilófagos, estos elementos se encuentran a tiempo de rescatarlos deteniendo el deterioro mediante el procedimiento mencionado anteriormente. Finalmente el 18.83% correspondiente a los elementos en mal estado deben someterse a cambio definitivo y ser reemplazados ya que debido a la presencia de xilófagos y daños físicos su resistencia físico - mecánica no es adecuada.

**FIGURAS N. 52 y 53.** Estado elementos estructurales en madera primer piso, entrepiso y cubierta segundo piso. Fuente: Grupo de investigación

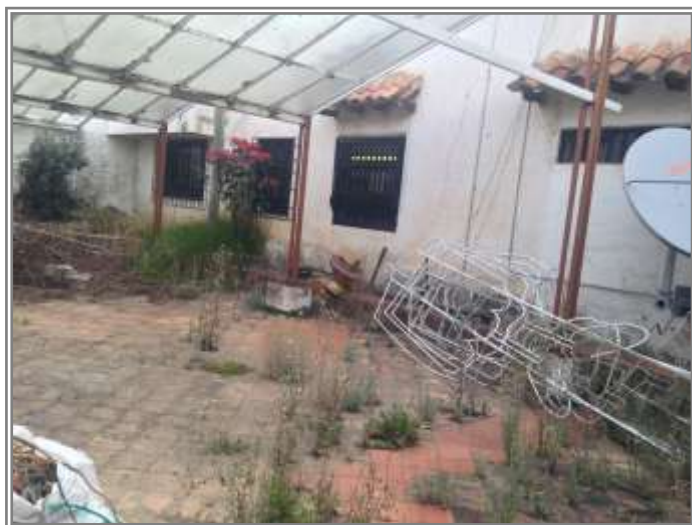
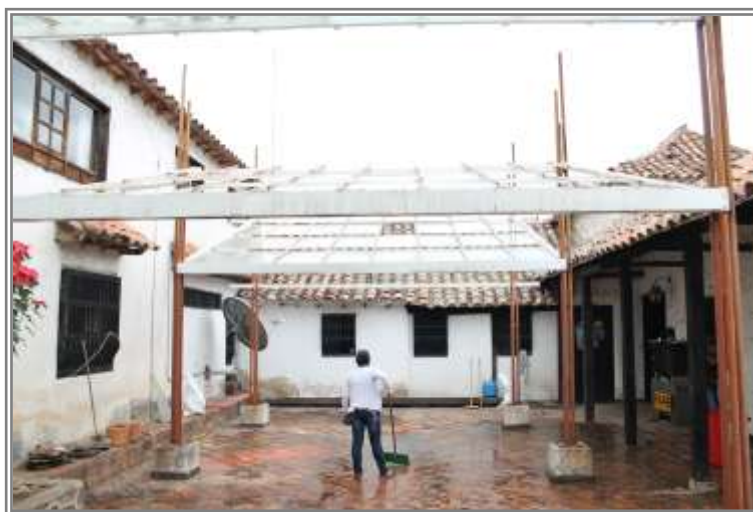
**FIGURAS N. 54 y 55.** Estado elementos estructurales metálicos espacio E1-8. Fuente: Grupo de investigación

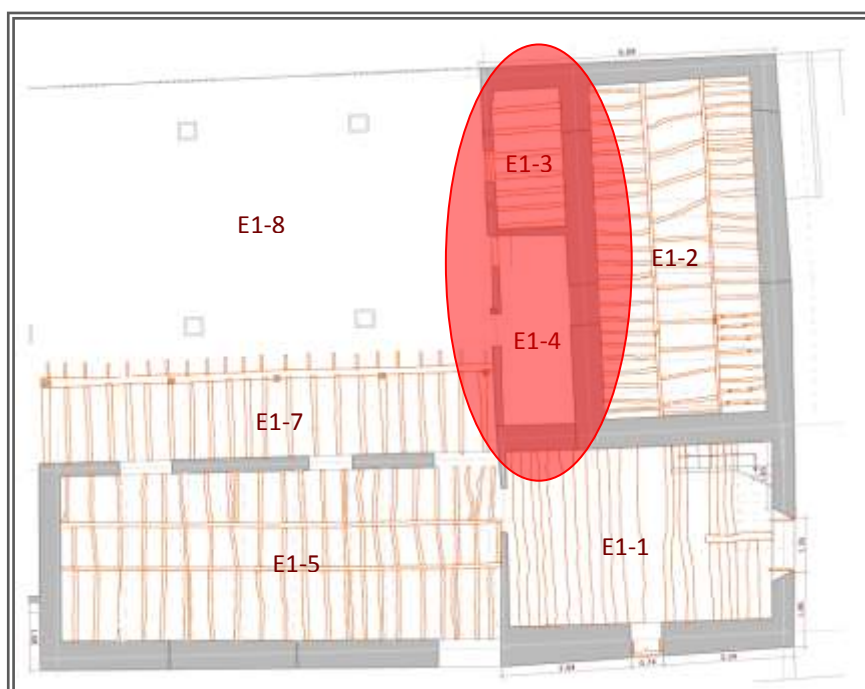
**FIGURA N. 63.** Identificación principales lesiones a nivel de cubierta a nivel de primer piso.  
Fuente: Grupo de investigación.

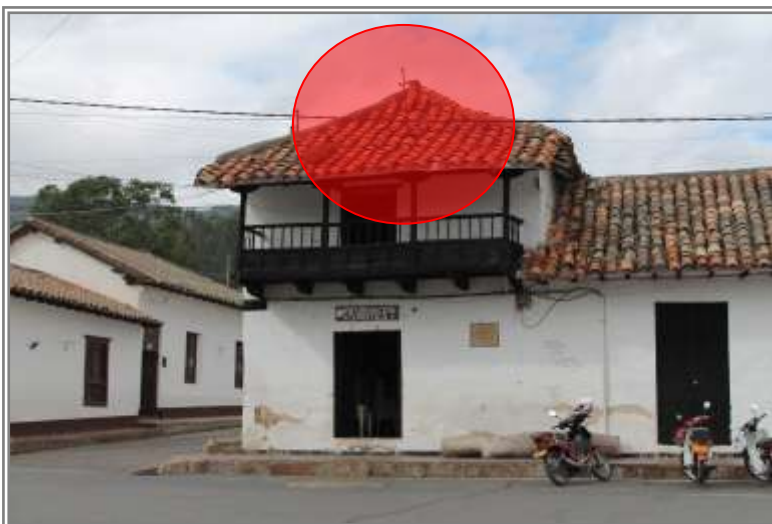
**FIGURA N. 64.** Identificación principales lesiones a nivel de cubierta a nivel de segundo piso. Fuente: Grupo de investigación.

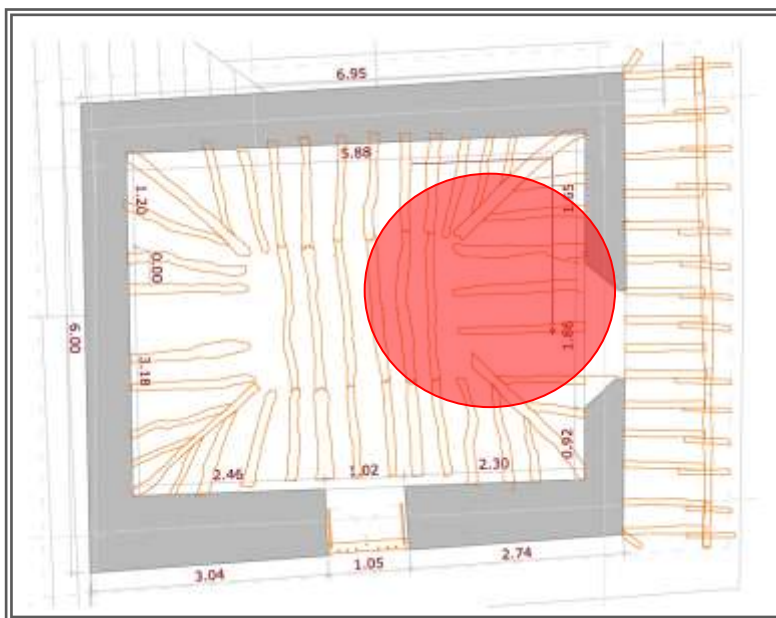
**FIGURA N. 65.** Identificación principales lesiones a nivel de cubierta a nivel de segundo piso. Fuente: Grupo de investigación.

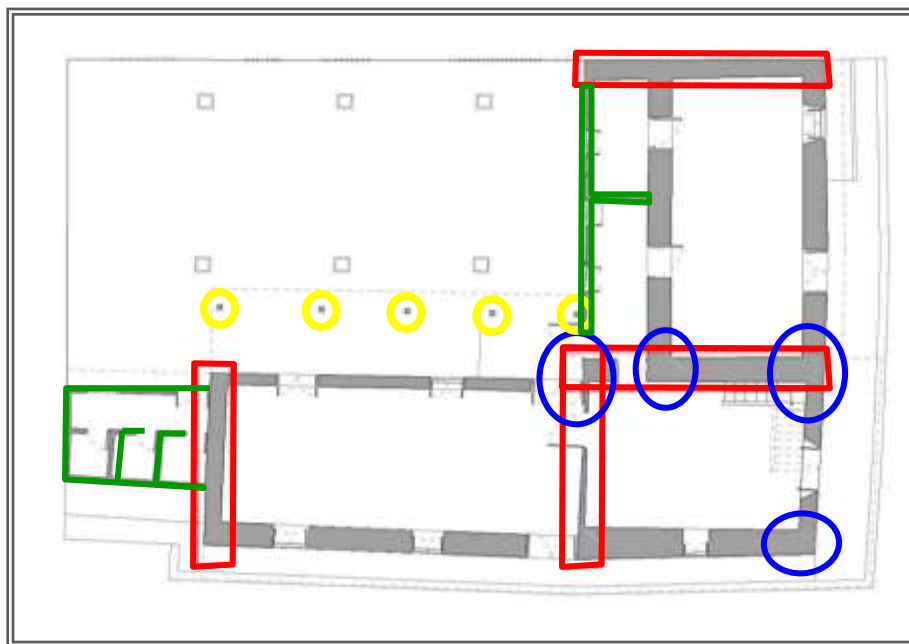
La cimentación presenta asentamientos leves pero con gran inestabilidad en el suelo donde se encuentra la fachada principal de la edificación, además porque en este mismo costado se encuentra el mayor esfuerzo y la mayor carga de los elementos verticales, así mismo las uniones de muros a nivel de segundo piso no cuentan con la suficiente estabilidad y refuerzo estructural para soportar un esfuerzo de cargas sísmicas, presentándose daños importantes en la eventualidad.

**FIGURA N. 67.** Identificación vulnerabilidad en el bien. Fuente: Grupo de investigación.

Es importante mencionar que dentro de un comportamiento sísmico seguramente los materiales utilizados en la ampliación (bloques y elementos de reforzamiento) serán elementos agresivos para la construcción en tierra; así mismo el estado actual de la estructura de la cubierta en este sector no es favorable en caso de sismo, ya que la madera se encuentra en alto nivel de deterioro y ha perdido sus propiedades portantes. Por otra parte la construcción se encuentra ubicada en una esquina lo que la hace más vulnerable en la eventualidad de un sismo.
