**ESTUDIO PATOLOGICO DE LA ESTRUCTURA DE PARQUEADERO DEL  
CONJUNTO NOGAL, CIUDADELA NOVATERRA EN MOSQUERA  
CUNDINAMARCA**

**UNIVERSIDAD SANTO TOMAS**

**FACULTAD DE CIENCIAS Y TECNOLOGÍAS  
ESP. EN PATOLOGÍA DE LA CONSTRUCCIÓN  
BOGOTÁ D.C.**

**2023**

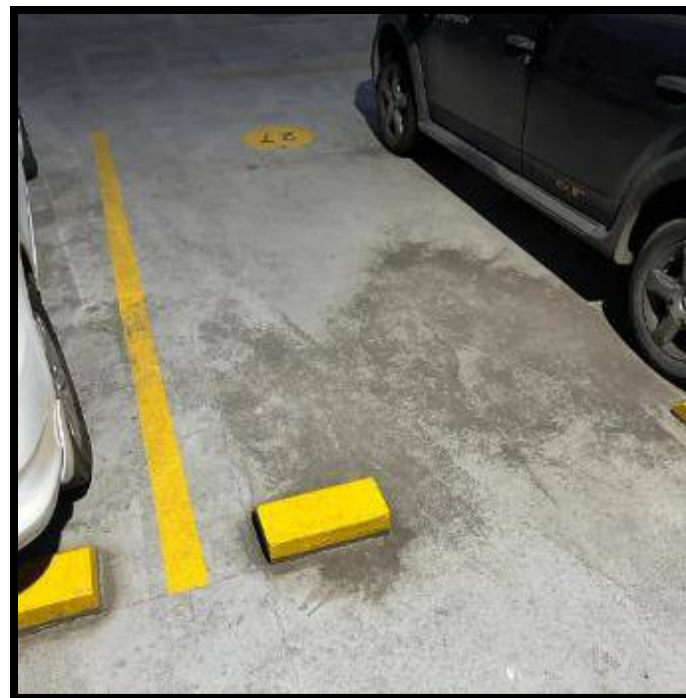
Ilustración 5. Humedad en losa superior (Por los autores).

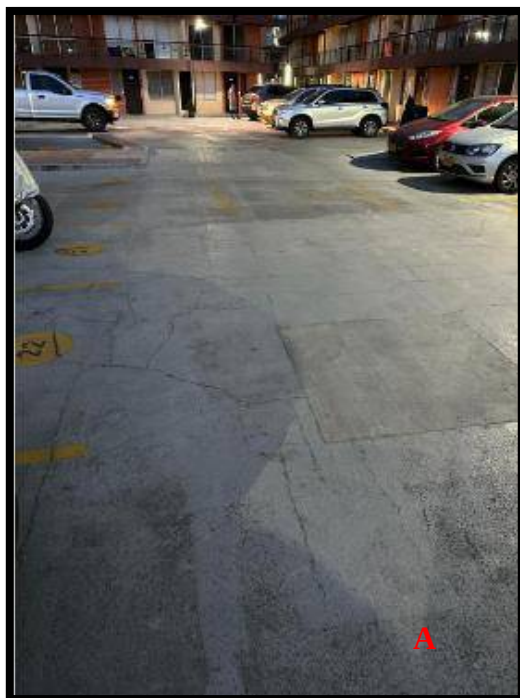
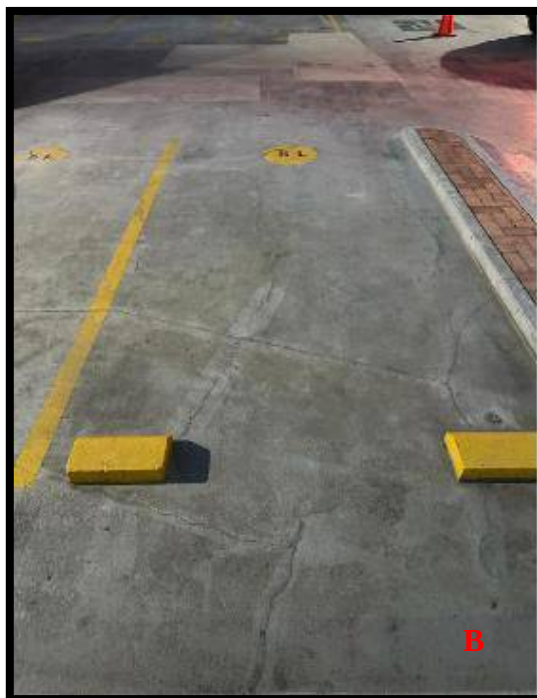
*Ilustración 6. A y B- Fisuras superiores en losa distintas zonas (Por los autores).*

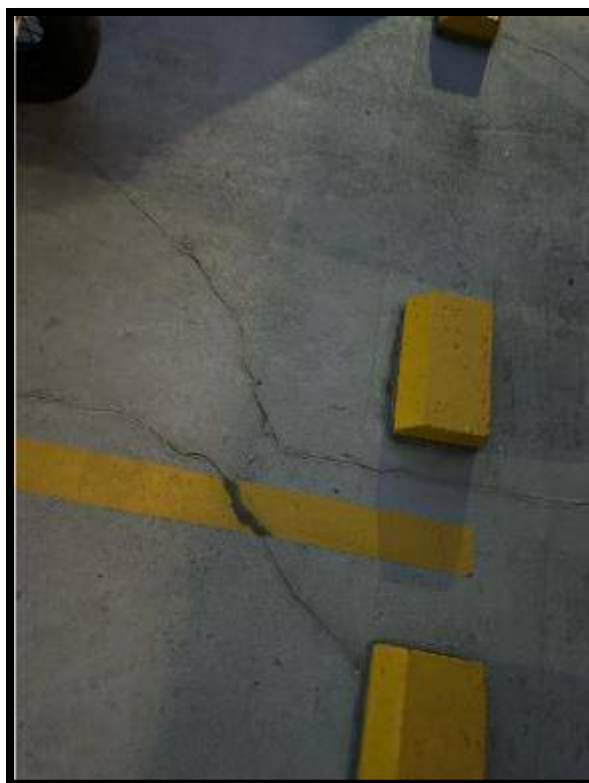
*Ilustración 7. Zona con agrietamientos predominantes (Por los autores).*

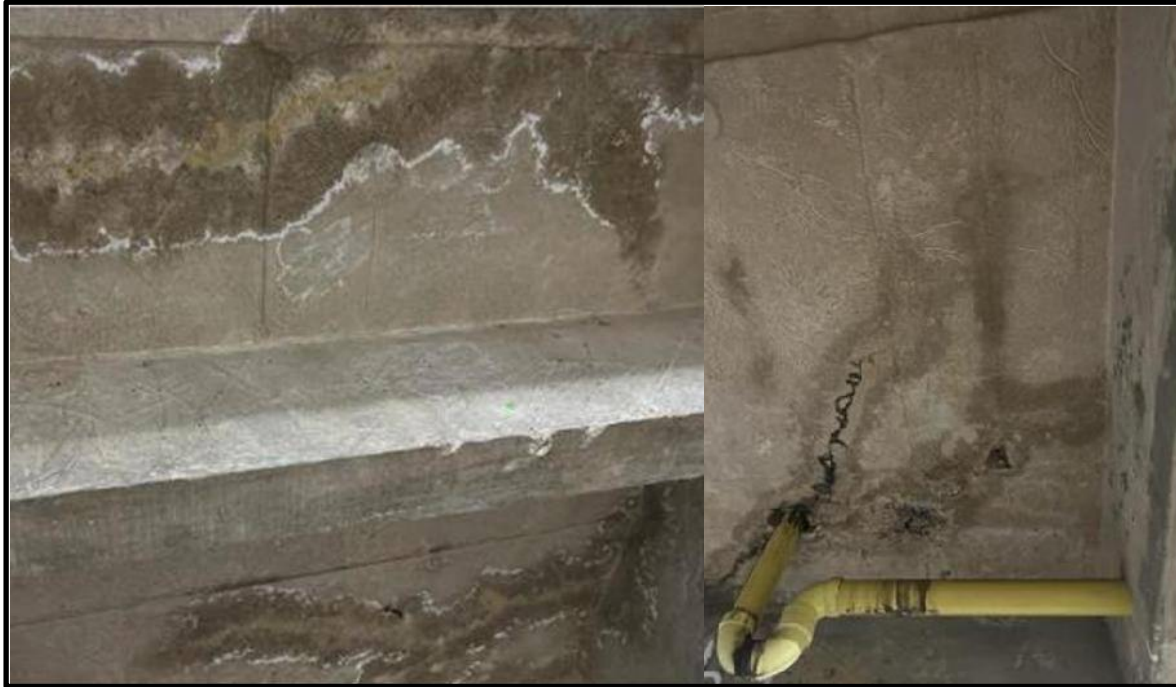
*Ilustración 8. Humedades cara inferior losa de entrepiso (Por los autores).*

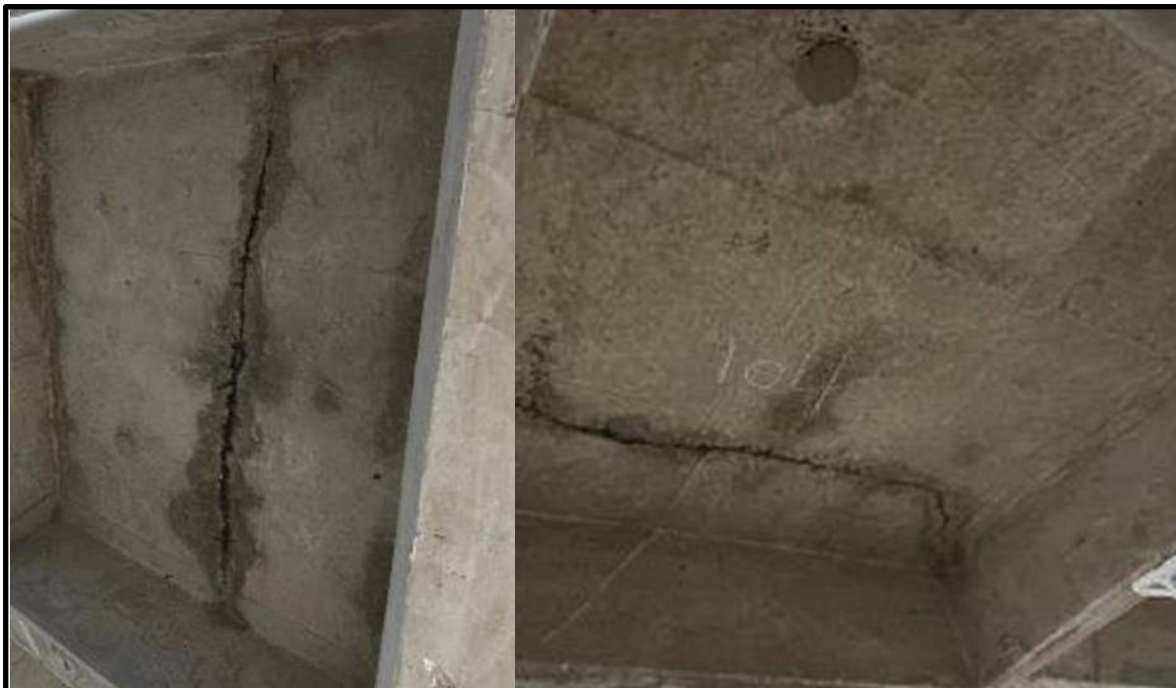
*Ilustración 9. Aparente estado de falla en losa de entrepiso (Por los autores).*

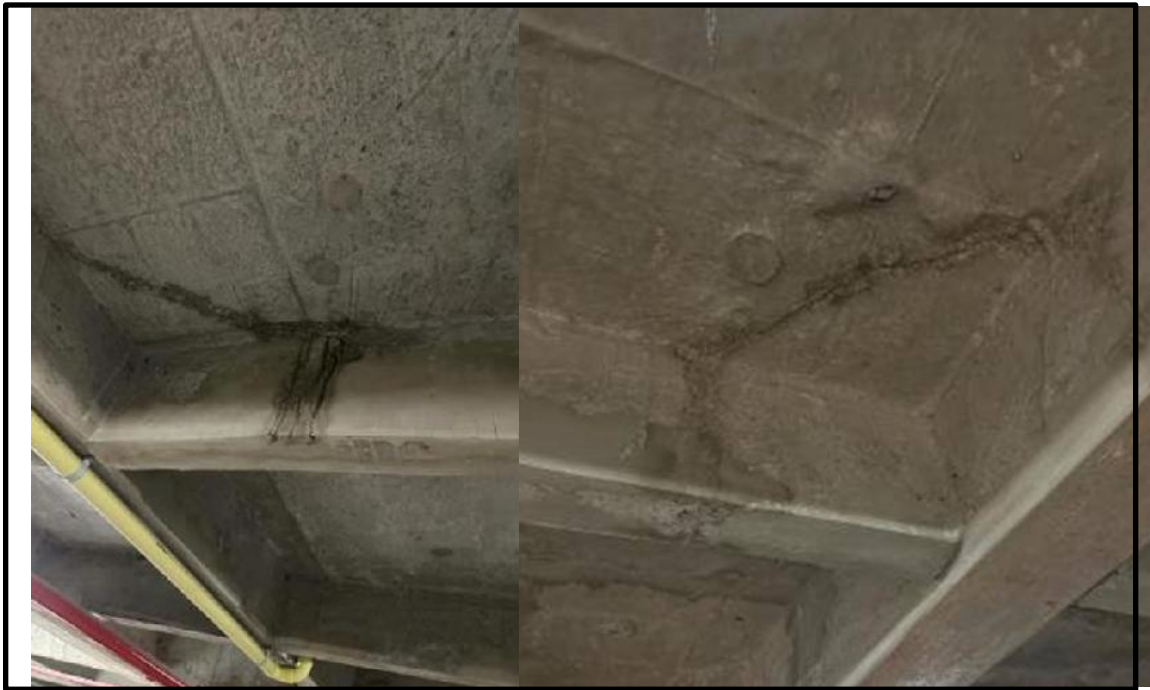
*Ilustración 10. Fisuras evidenciadas en vigas (Por los autores).*

Se puede observar que algunas vigas y viguetas presentan agrietamiento vertical con origen desconocido hasta el momento.

Presumiblemente pueden deberse a que el refuerzo esté muy superficial o una mala localización del refuerzo. Algunas vigas que presentan este agrietamiento tienen diferencias de altura total de la viga de hasta 5 cm, por lo que es necesario verificar la altura del refuerzo y establecer si esto ha generado deformaciones excesivas en la viga al haber una reducción de la sección efectiva.

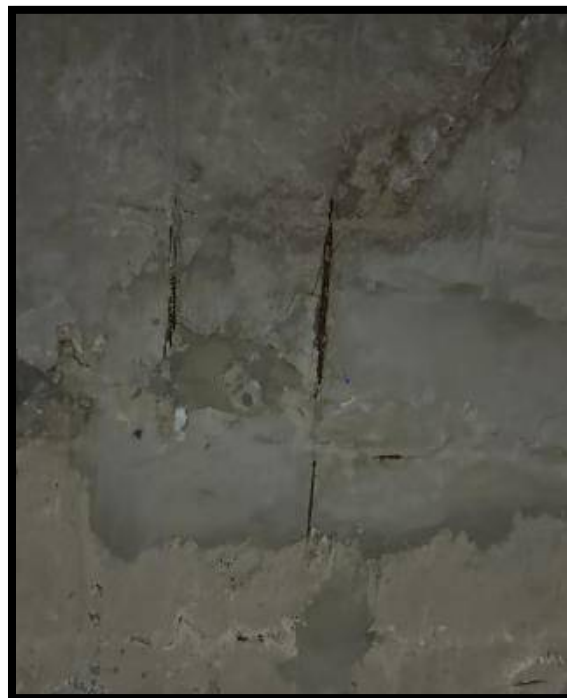
*Ilustración 11. Ausencia de recubrimiento- Acero de refuerzo expuesto (por los autores).*

También se encontraron barras de refuerzo oxidadas. Hasta el momento no presentan corrosión y es evidente que estas se encuentran sin el recubrimiento adecuado; por ende, no ha sido por desgaste o desaparición del recubrimiento por algún mecanismo.

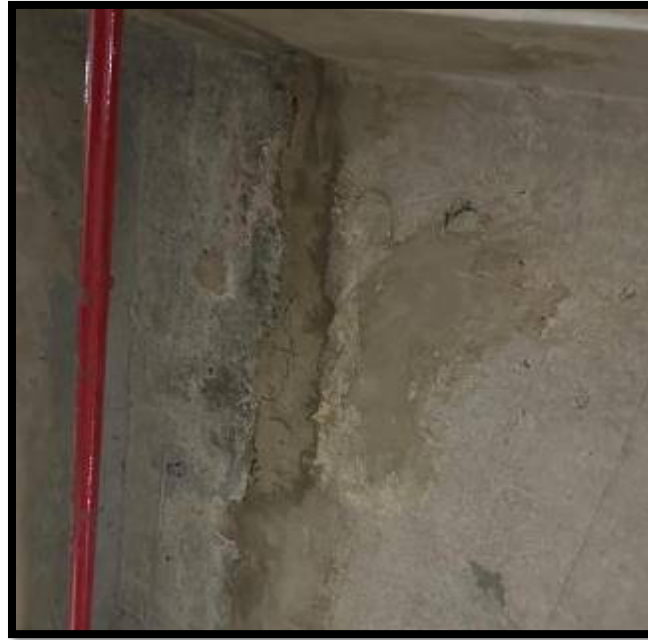
*Ilustración 12. Zona con resanes con pañete (por los autores).*

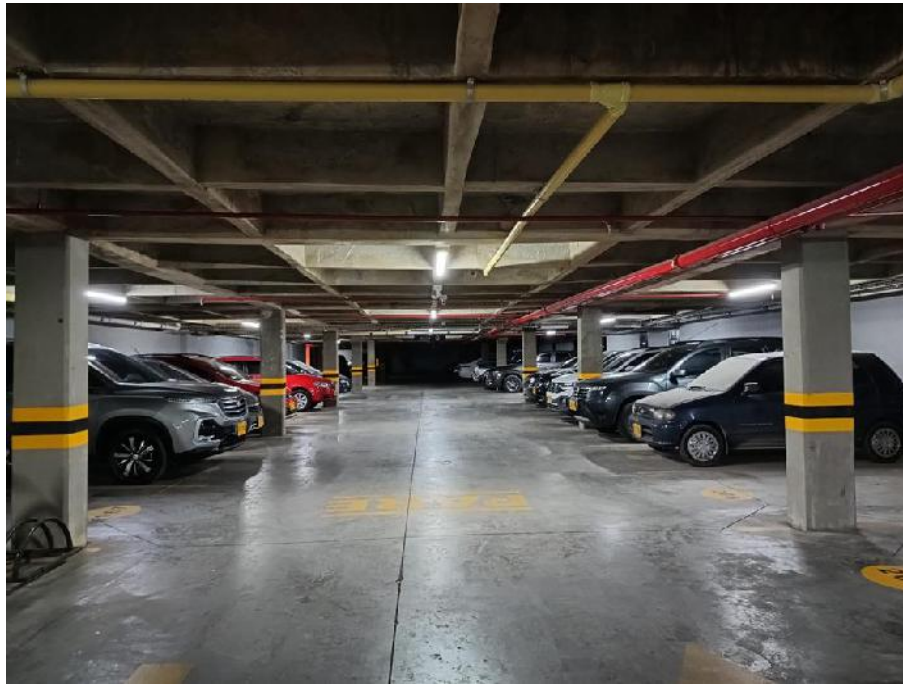
La estructura principal que son las vigas y columnas, visualmente no presentan ningún proceso patológico, pero esto no se exime de que estos elementos no puedan presentar alguna patología por factores antropogénicos.

*Ilustración 34. Estado actual de columnas y vigas (Por los autores).*

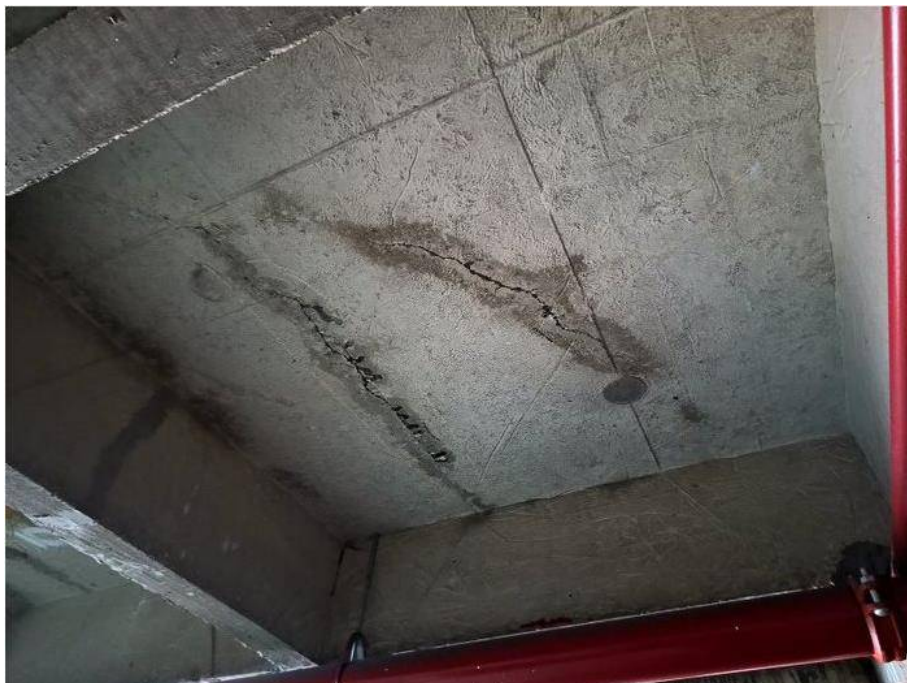
*Ilustración 35. Fisuras en la losa maciza (Por los autores)*

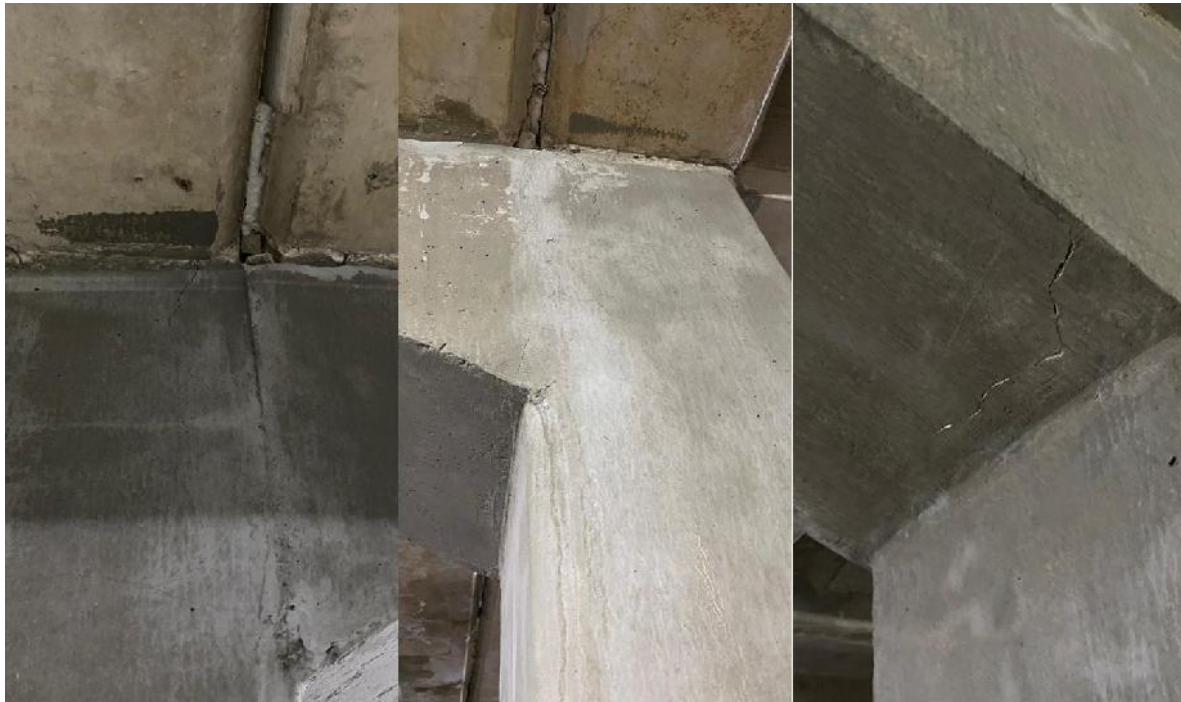
Ménsulas que presentan agrietamiento descendente y fisuras horizontales

*Ilustración 37 - Grietas identificadas en ménsulas de apoyo del entrepiso*
