# Informe Gerencial de Estado del Proyecto

Contrato C-119-2025:  
Adecuaciones y Ampliaciones  
de Infraestructura

Sede Principal Avenida 40

Contratista: INEGAB S.A.S.

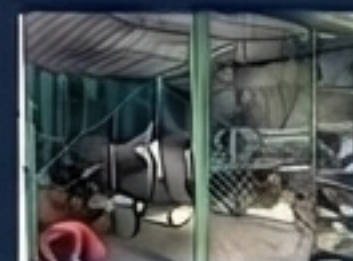
## Bodega Exterior (Parqueadero)

Sustitución de cerramiento de malla por sistema de lámina galvanizada bajo escaleras para proteger activos de la CCV.

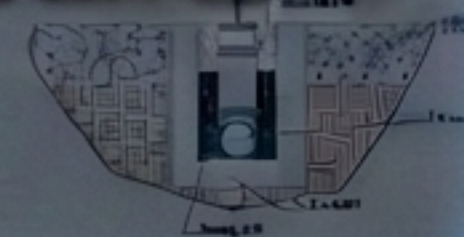
## Rejillas Plazoleta

Riesgo peatonal inminente por rejillas metálicas colapsadas. Reemplazo por losa de concreto MR y sistema de sifón de 6 pulgadas.

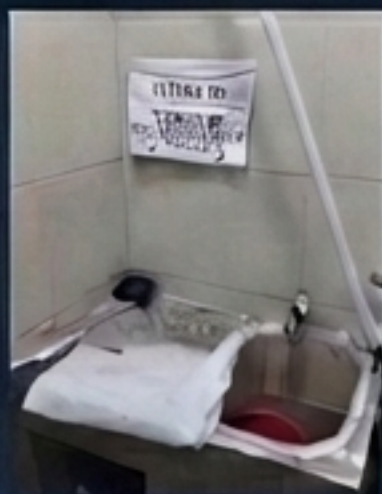
## El Problema Oculto

Sismos pasados y soldaduras deficientes destruyeron las conexiones sanitarias internas, dejando las pocetas inutilizables.

Reinstalación total de redes hidrosanitarias en PVC sanitario, impermeabilización integral de poyos en concreto y batea de mortero en la base, instalación de unidades de lavado prefabricadas y ejecución de pruebas de estanqueidad y flujo para verificar correcto funcionamiento y ausencia de obstrucciones.

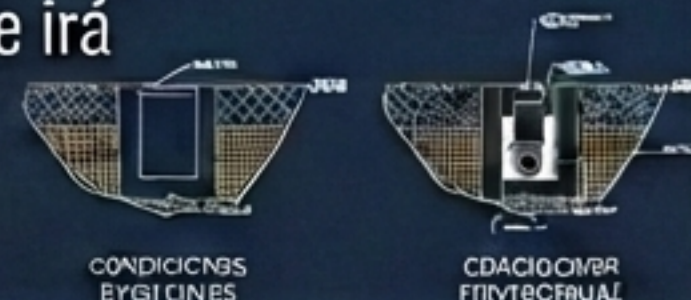
## REJILLAS DE PLAZOLETA

Rejillas metálicas suspendidas sin pestaña de soporte estructural, causantes de recientes acríentes accidentes peatonales y sin función hidráulica activa.

Los sifones van conectados a tubería de 6 pulgadas que irá debajo de la placa sobre una base de arena para atraque.
