**ESTUDIO PATOLÓGICO Y PROPUESTAS DE INTERVENCIÓN DE LA ZONA SUR
OESTE DE LA PLAZA DE TOROS PEPE CÁCERES DE LA CIUDAD DE
IBAGUÉ TOLIMA**

UNIVERSIDAD SANTO TOMÁS

ESPECIALIZACIÓN PATOLOGÍA DE LA CONSTRUCCIÓN

20 DE FEBRERO DE 2018

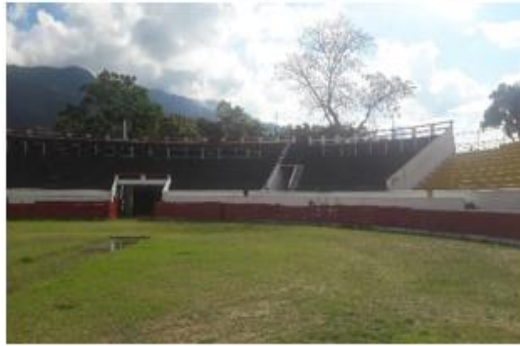
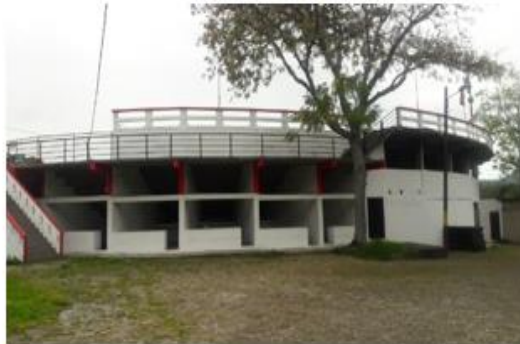
IMAGEN 3. Alcance Cara frontal y posterior del sector a analizar y grupo de fotos de lesiones que presenta

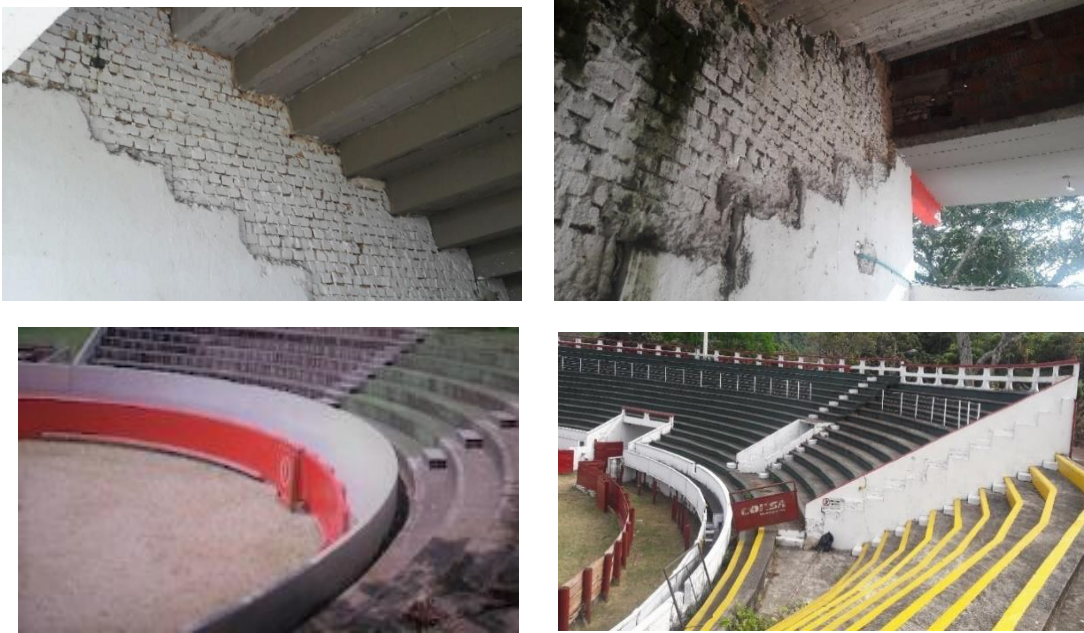
Imagen 28. Zonas a intervenir

La ausencia de drenajes y manejo de agua inadecuadamente, provocó una pérdida de capacidad portante del suelo en la parte frontal de las graderías en la ampliación de la zona antigua (zona en estudio), el cual generó un asentamiento diferencial y la generación de grietas en el muro de la zona que divide la parte de la antigua gradería con la nueva; se puede notar que esta fisura tiene un patrón en el mismo sitio en los diferentes muros, donde se amplió el apoyo de la misma.

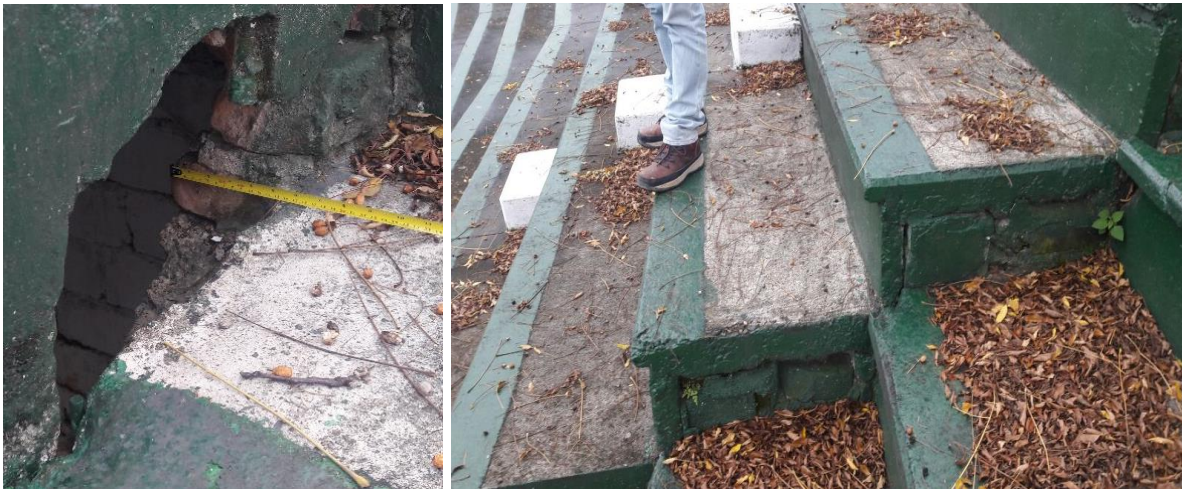
Imagen 33. Muro local 6 deteriorado

Debido a que se efectuó una inadecuada conexión entre la gradería en sistema aporticado con la gradería antigua soportada en muros de carga en ladrillo en aparejo a la española, para coincidir con la geometría que se traía, se adaptó encima del muro en ladrillo original de espesor de 25 cm, un muro de 12.5 cm de ancho que soportará la gradería en concreto, generando una mayor relación de esbeltez, ocasionando el efecto de columna corta.

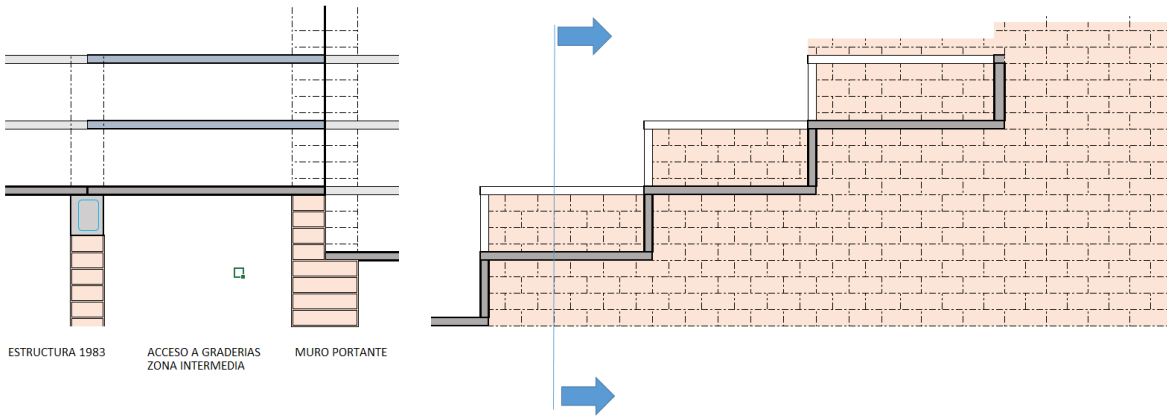
Por otro lado, la lesión presentada en el muro entre el local 6 y la entrada, ficha M4, presenta particularidades diferentes a las otras lesiones, dado que es un muro de transición entre la construcción antigua y la ampliación, la sección del muro es la mitad de la medida de la inicial, por lo tanto, no genera la estabilidad requerida.

<p>ESTUDIOS PATOLOGICOS PLAZA DE TOROS PEPE CACERES</p>	<p>LOCALIZACION: ZONA DE TRANSICION ANTIGUA Y AMPLIACION 1983</p>	<p>ZONA DE TRANSICION</p>

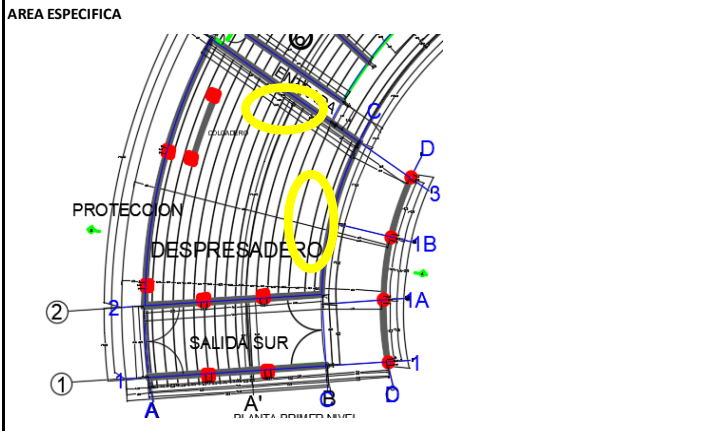
ESTRUCTURA	PLAZA DE TOROS PEPE CÁCERES	AREA DE ESTUDIO	ZONA SUR OESTE
	ESPACIO	DESPRESADERO	AREA M ²	60
	ORIENTACION	SUR OESTE	ELEMENTO	COLUMNA Y GRADERIA
	CONDICIONES ESTABILIDAD	ESTABLE	NIVEL	PRIMER NIVEL
	MATERIALES	CONCRETO	FECHA	NOVIEMBRE 5 2016
	SISTEMA CONSTRUCTIVO	MURO CONCRETO. GRADERIA APORTICADA	FICHA No	F1

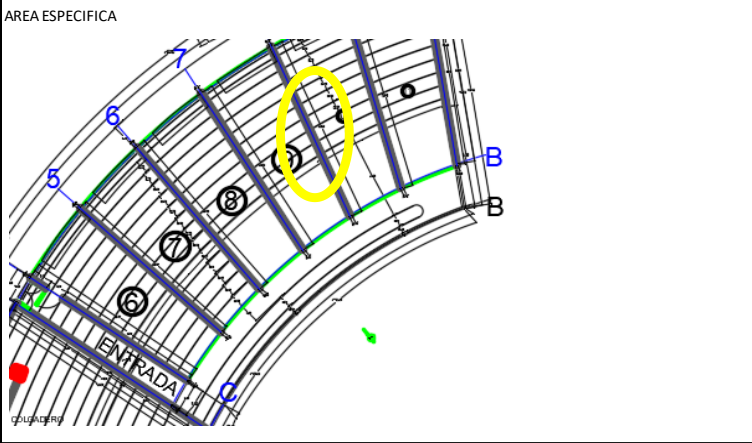
ESTRUCTURA	PLAZADE TOROS PEPE CACERES	AREA DE ESTUDIO	ZONA SUR OESTE
	ESPACIO	LOCAL 9	AREA M ²	26.7
	ORIENTACION	SUR OESTE	ELEMENTO	MURO
	CONDICION-ESTABILIDAD	ESTABLE	NIVEL	PRIMER NIVEL y MUROGRADERIA
	MATERIALES	LADRILLO TOLETE	FECHA	NOVIEMBRE 5 2016
	SISTEMA CONSTRUCTIVO	MURO PORTANTE EN APAREJO EN T	FICHANO	M1

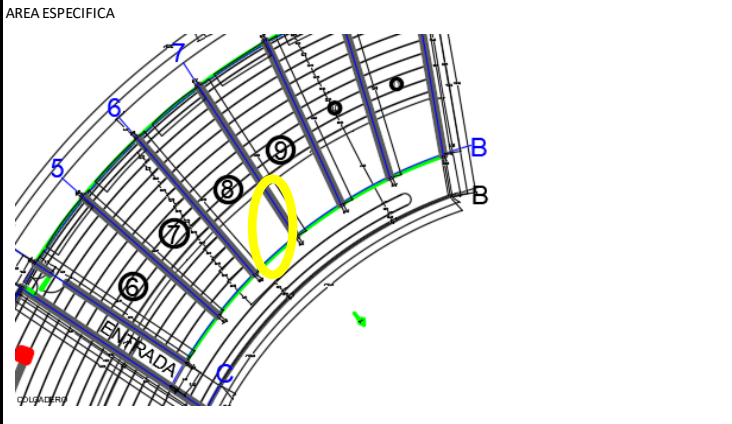
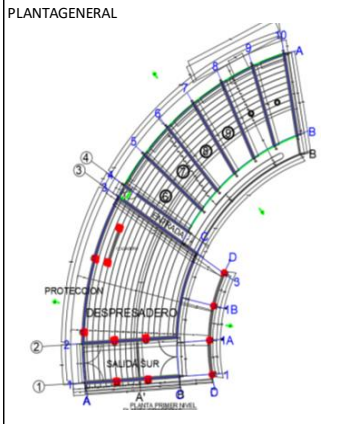
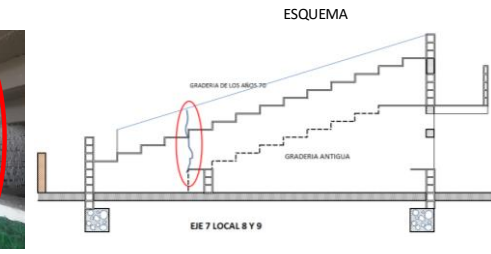
ESTRUCTURA	PLAZADE TOROS PEPE CACERES	AREA DE ESTUDIO	ZONA SUR OESTE
	ESPACIO	MURO 7 LOCAL 8 Y 9	AREA M²	26,7
	ORIENTACION	SUR OESTE	ELEMENTO	MURO
	CONDICION-ESTABILIDAD	ESTABLE	NIVEL	PRIMER NIVEL
	MATERIALES	LADRILLO TOLETE	FECHA	NOVIEMBRE 5 2016
	SISTEMA CONSTRUCTIVO	MURO PORTANTE EN APAREJO EN T	FICHA No	M2

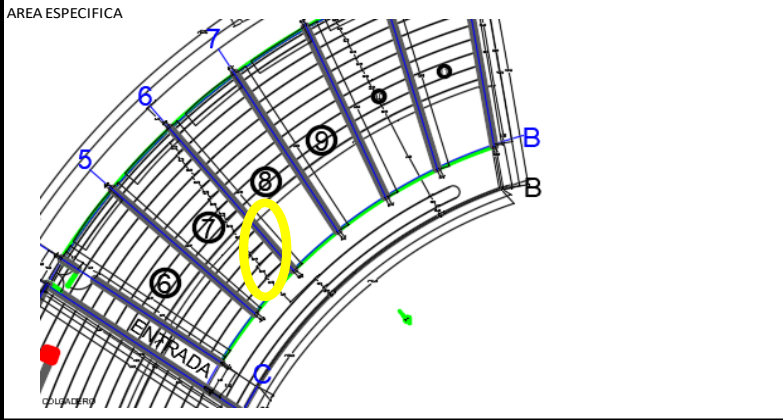
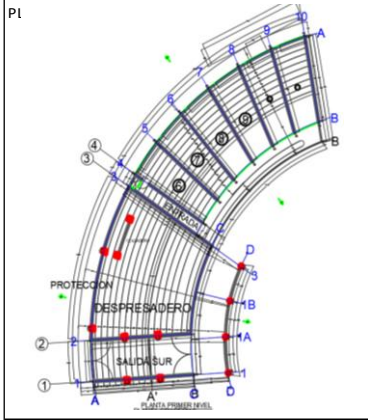
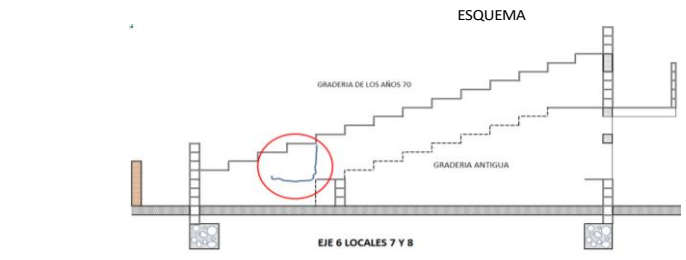
ESTRUCTURA	PLAZADE TOROS PEPE CACERES	AREA DE ESTUDIO	ZONA SUR OESTE
	ESPACIO	MURO 6 LOCAL 7 Y 8	AREA M²	26,7
	ORIENTACION	SUR OESTE	ELEMENTO	MURO
	CONDICION - ESTABILIDAD	ESTABLE	NIVEL	PRIMER NIVEL
	MATERIALES	LADRILLO TOLETE	FECHA	NOVIEMBRE 5 2016
	SISTEMA CONSTRUCTIVO	MURO PORTANTE EN APAREJO EN T	FICHANo	M3

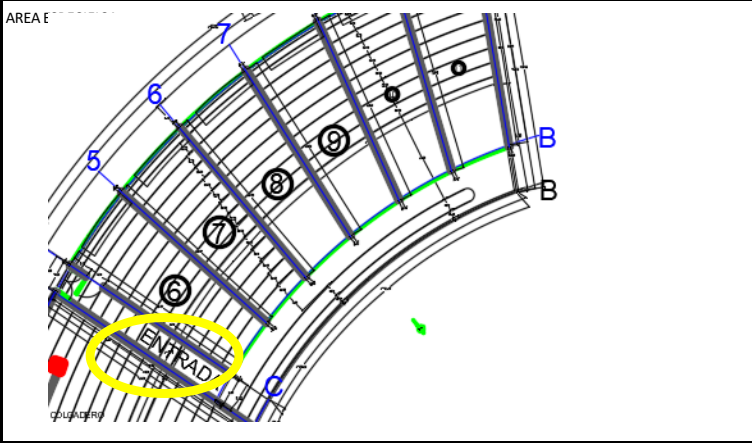
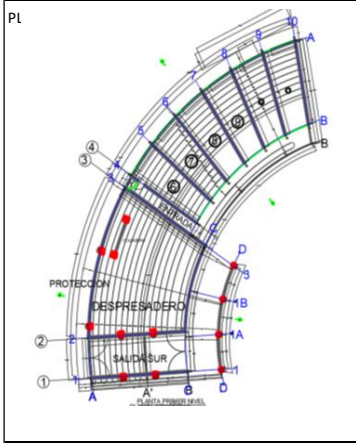
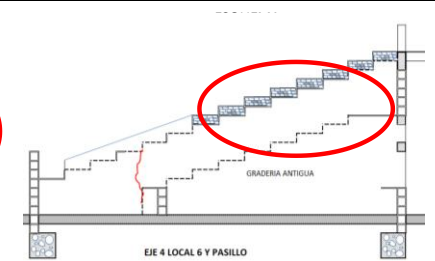
ESTRUCTURA	PLAZADE TOROS PEPE CACERES	AREA DE ESTUDIO	ZONA SUR OESTE
	ESPACIO	MURO 4 LOCAL 6 Y PASILLO	AREA M ²	26,7
	ORIENTACION	SUR OESTE	ELEMENTO	MURO
	CONDICION-ESTABILIDAD	ESTABLE	NIVEL	PRIMER NIVEL
	MATERIALES	LADRILLO TOLETE	FECHA	NOVIEMBRE 5 2016
	SISTEMA CONSTRUCTIVO	MURO PORTANTE EN APAREJO EN TL	FICHANo	M5
