ESTUDIO DE PATOLOGÍA DEL CONJUNTO RESIDENCIAL ALTOS DEL  
CIPRES

UNIVERSIDAD SANTO TOMÁS ABIERTA Y A DISTANCIA (VUAD)  
PROGRAMA DE PATOLOGÍA DE LA CONSTRUCCIÓN  
BOGOTÁ D.C

2017

trabajo profesional integrado para optar por el título de especialista en patología de la  
construcción

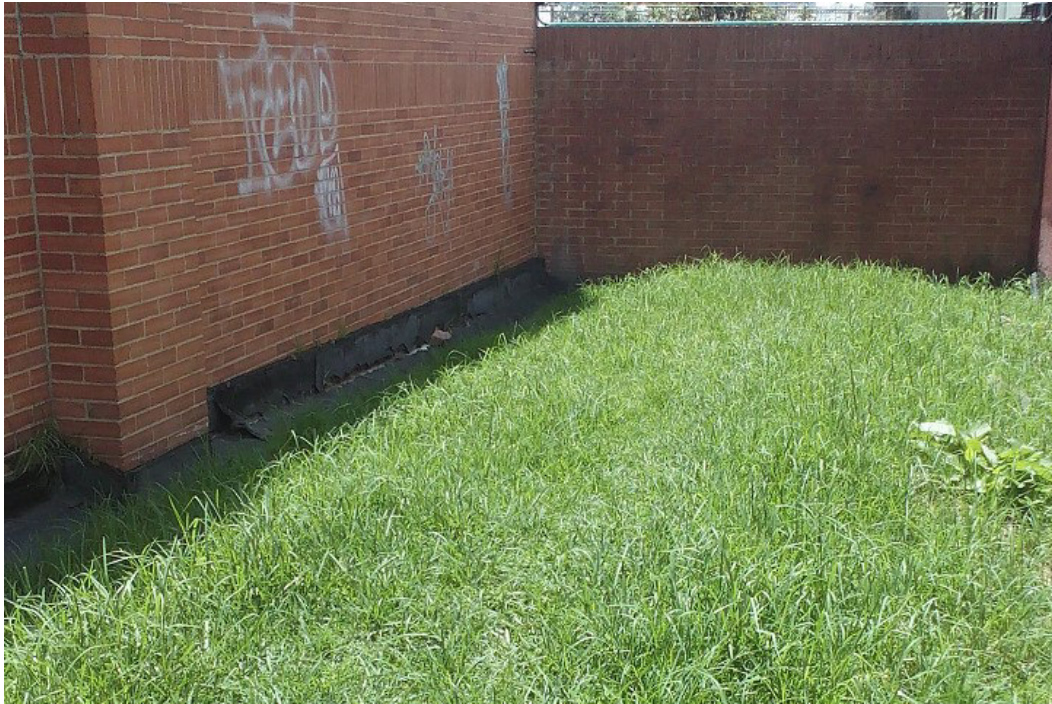
Figura. 5 Zona posterior a la oficina de administración

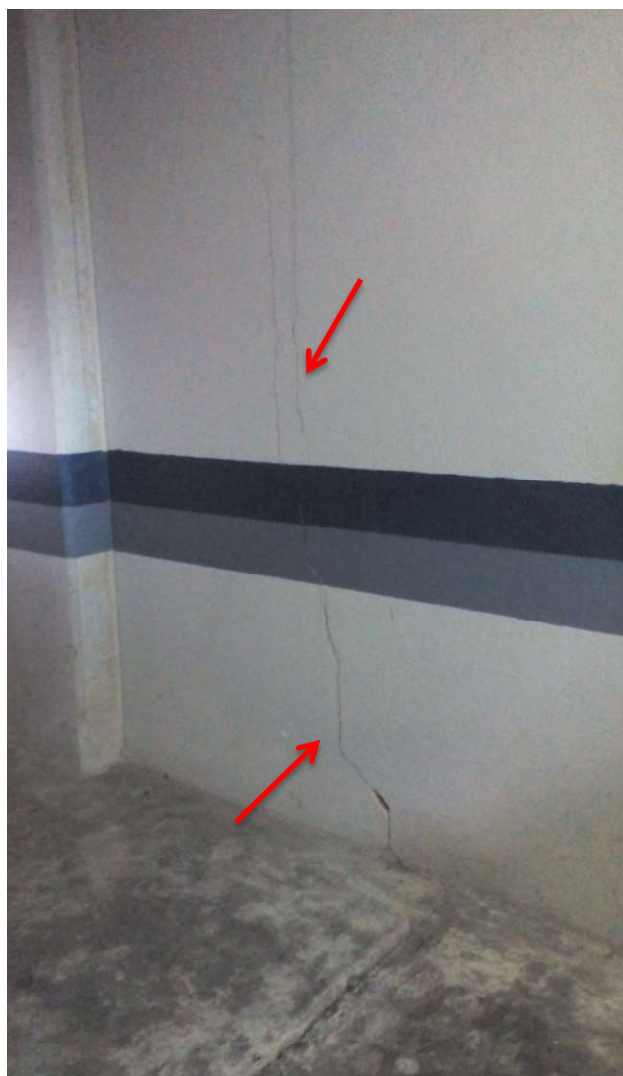
La edificación presenta fisuración concentrada en los sótanos que funcionan como parqueaderos, y las placas de entrepiso de los mismos.

Figura. 17 fisuración en muro de contención sótano 1

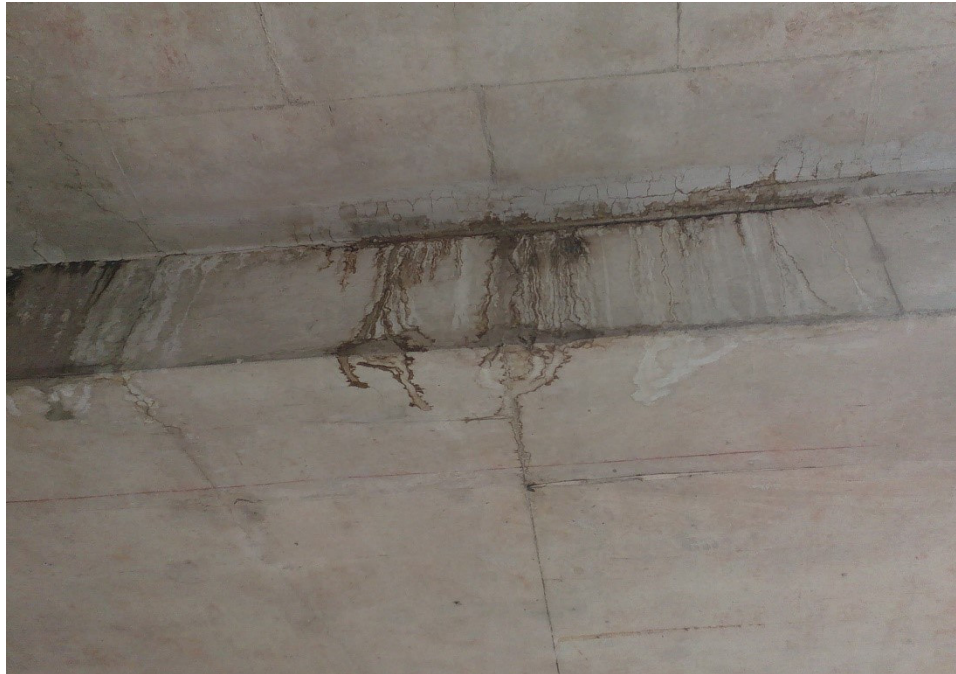
Figura. 18 fisuración y rastros de humedad en placa de entrepiso sótano 1

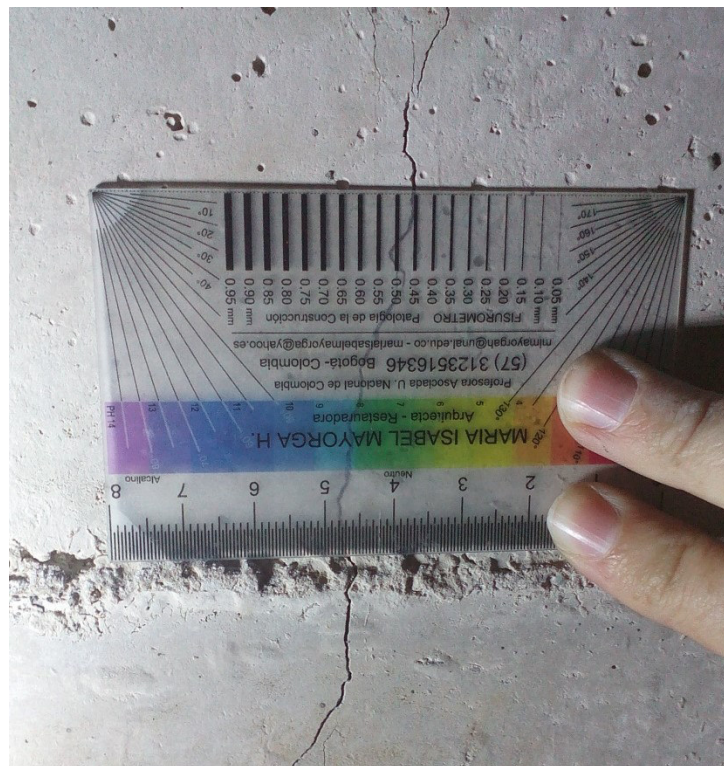
Figura. 19 Medición de la fisuración en muro de contención sótano 1

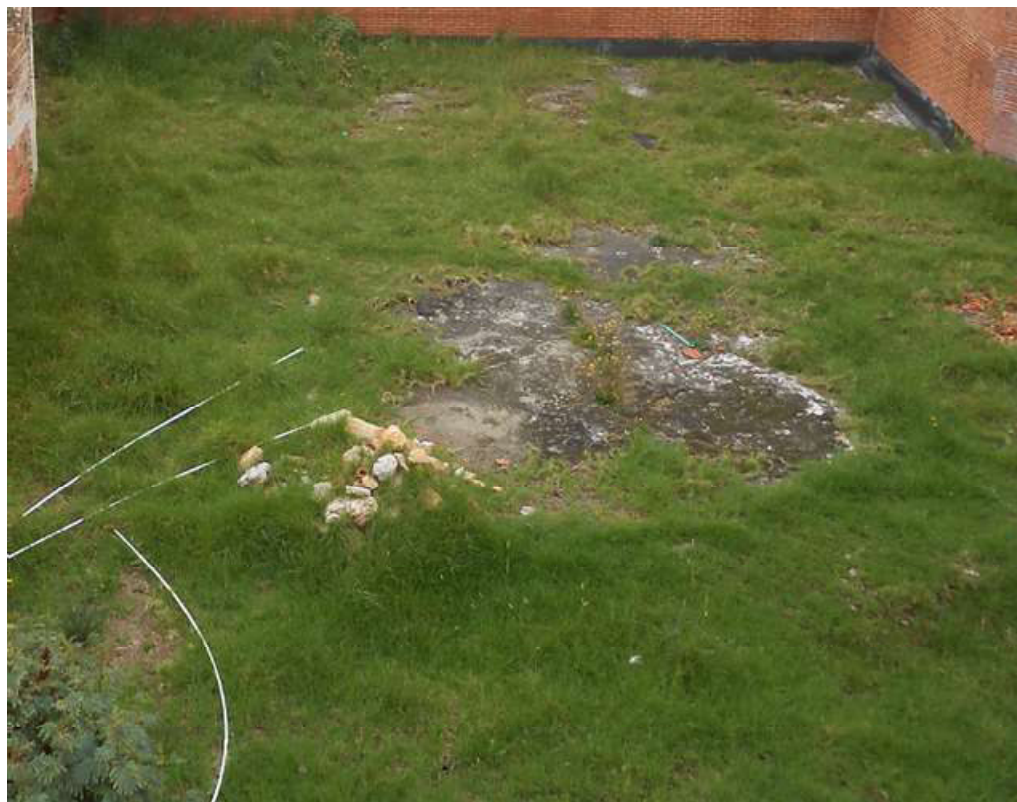
En la oficina de administración se encontraron fisuras producidas por un asentamiento diferencial, ya que de acuerdo a la exploración visual de esta área, se presentan ondulaciones en una zona verde colindante a la administración y el parque, las cuales no son normales. De acuerdo al estudio de suelos, en esta zona se realizó un relleno de material no seleccionado, encontrando desechos de construcción y falta de compactación del material.

Figura. 20 Zona verde colindante a la oficina de administración

Una vez realizado el mejoramiento de los rellenos presentes bajo la zona de recreación y oficina de administración, se pueden sellar y reparar las grietas y fisuras localizadas en esta área ya que antes de la intervención del terreno será infructuoso cualquier tratamiento realizado a estas lesiones.

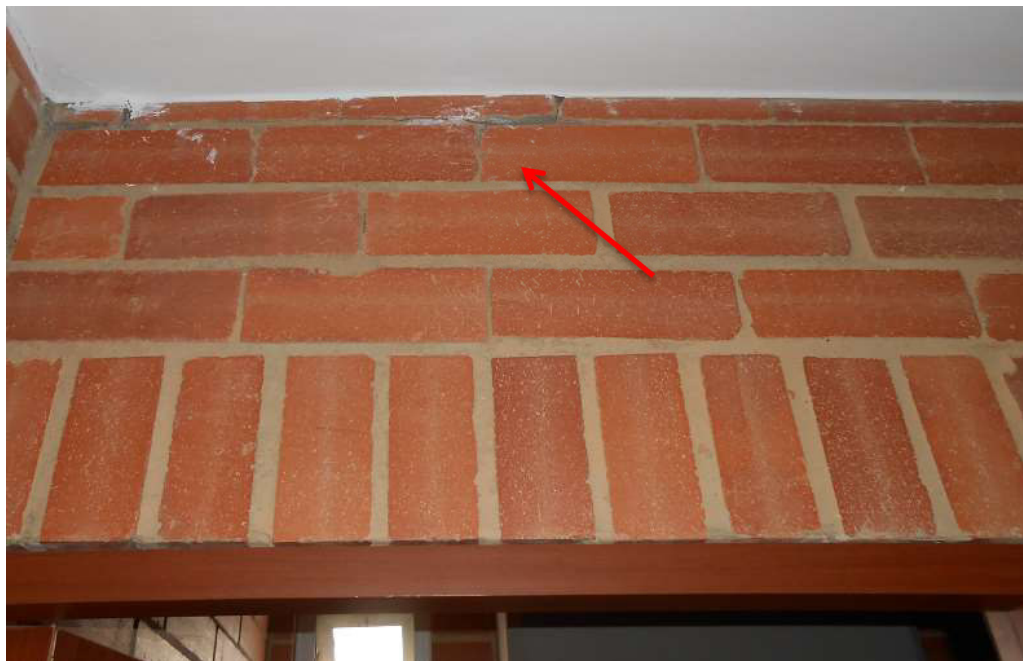
Figura. 21 fisuración en entrada de administración

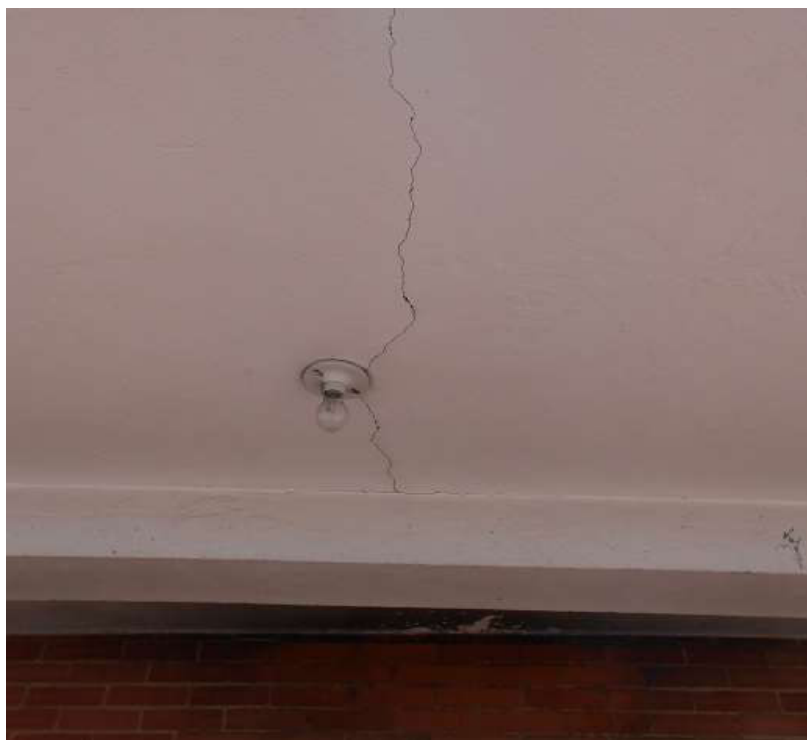
Figura. 22 fisuración techo de administración

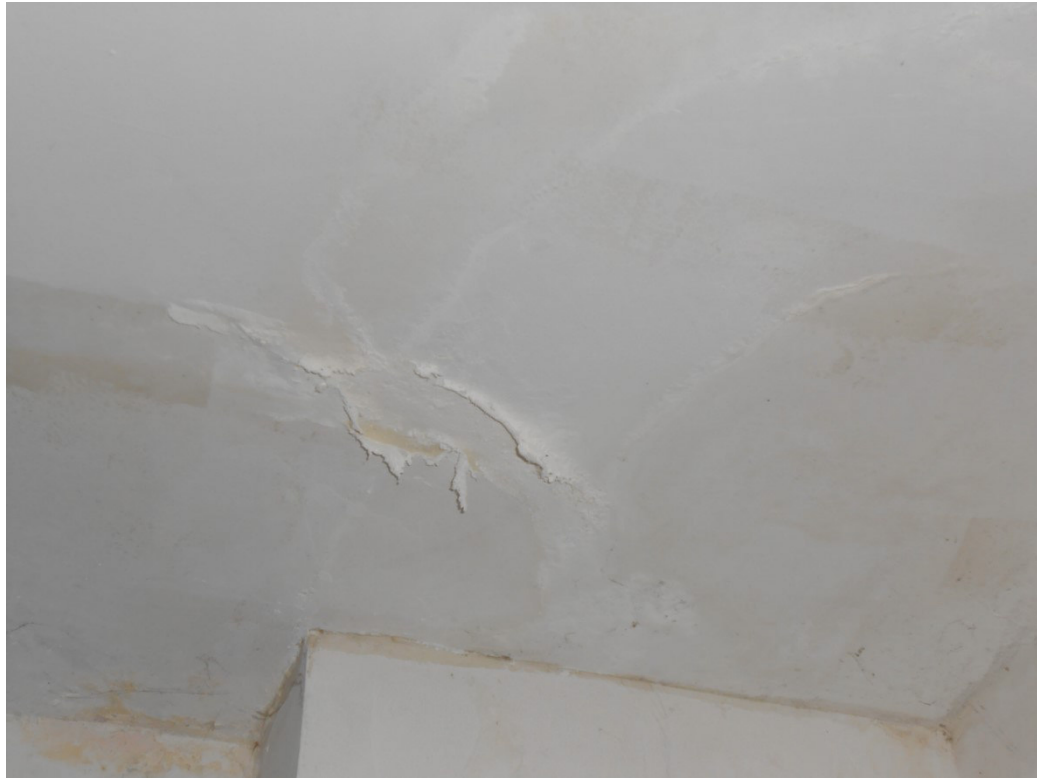
Figura. 23 fisuración y humedad en techo de administración

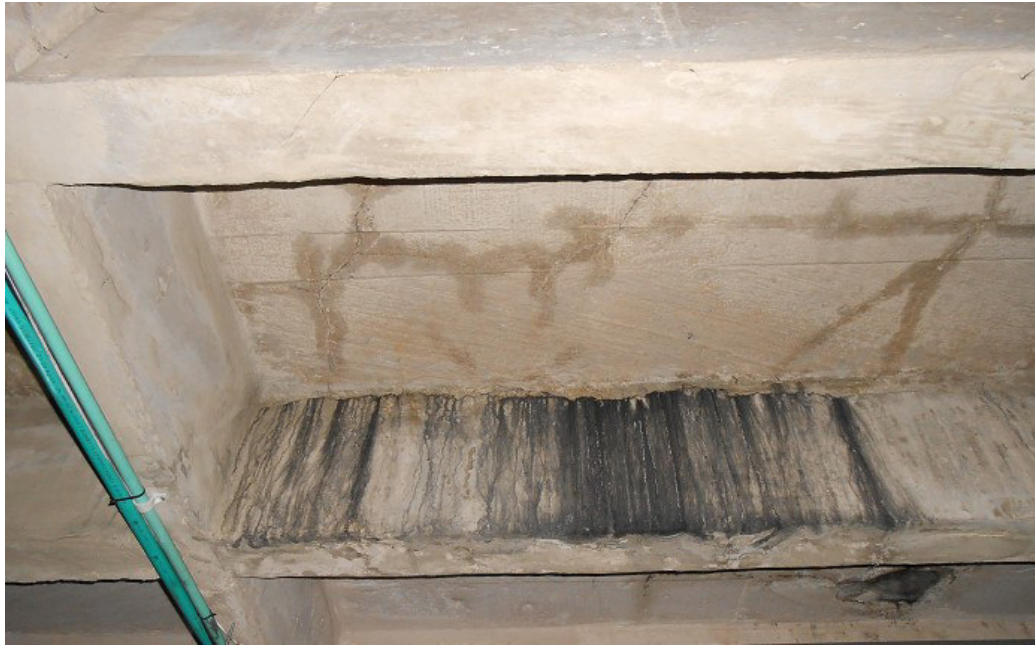
El conjunto residencial presenta diferentes tipos de humedades: La humedad por penetración de aguas lluvia afecta a placas de entepiso, vigas y viguetas de los sótanos, la humedad ascendente del terreno, afecta a los muros de pantalla de los sótanos por un inadecuado manejo del nivel freático, la humedad por filtración de instalaciones de red Hidrosanitaria, que afecta a los sótanos y por ultimo humedad por lavado diferencial que se presenta en los muros de fachada.

Figura. 24 Humedad por penetración de agua lluvia en placa de entepiso sótano 2

En los sótanos se debe eliminar la fuente de agua que se infiltra por los elementos estructurales, para esto se recomienda una impermeabilización integral de la estructura

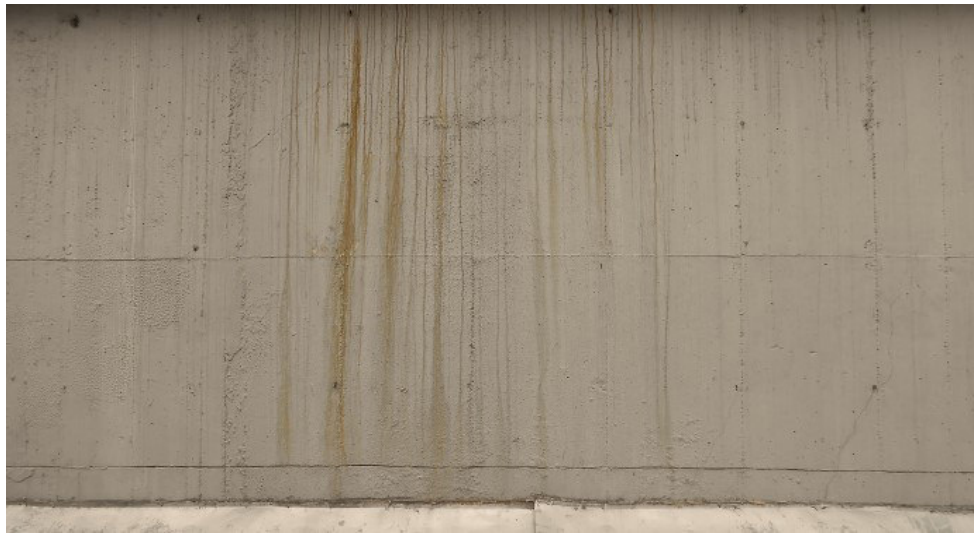
Figura. 25 Humedad por lavado diferencial muro perimetral de torre

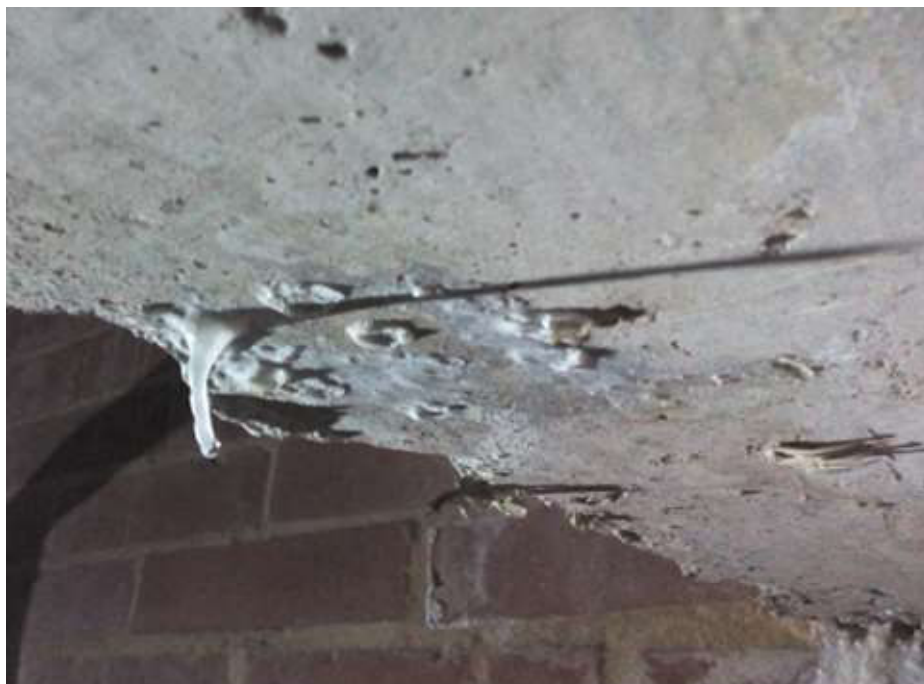
Se encontraron eflorescencias en los sótanos, en mayor medida en el sótano 2. Se presentan lesiones que aún contienen un goteo del agua que las produce, como lesiones que han cicatrizado sobre las fisuras o poros por donde se produjeron.

Figura. 26 Eflorescencia con goteo en placa de escalera

de contención y remover todas las eflorescencias que presenten goteo o humedad, sellar de manera superficial las fisuras con sikafix HH o similares y reparar a profundidad las grietas y corrosión que presenten los elementos sometidos a esta lesión, por medio de un tratamiento químico. No remover las eflorescencias en caso de presentar cicatrización sobre las grietas, fisuras o poros por donde se originaron.

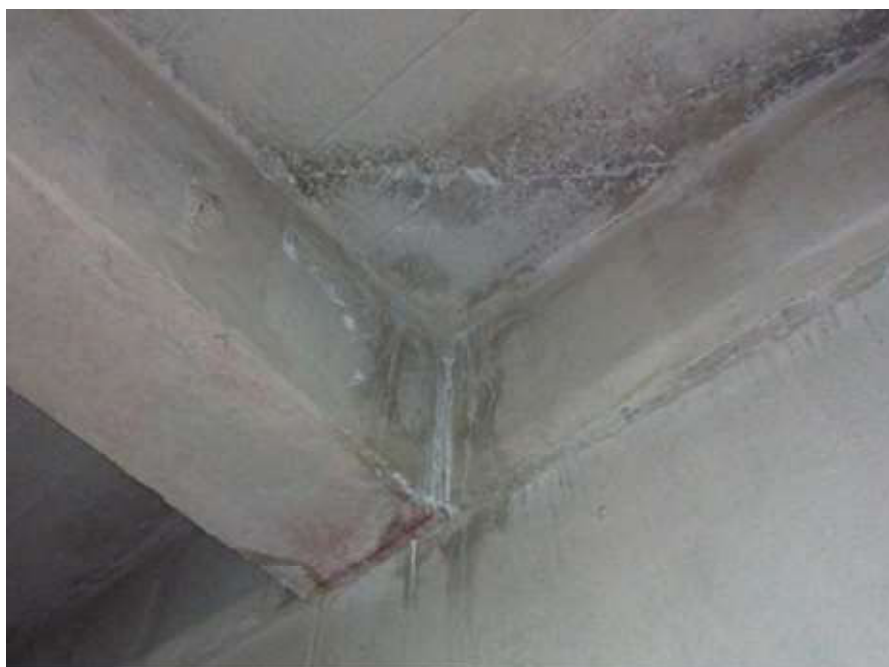
Figura. 27 Eflorescencia en viga sobre parqueadero 105

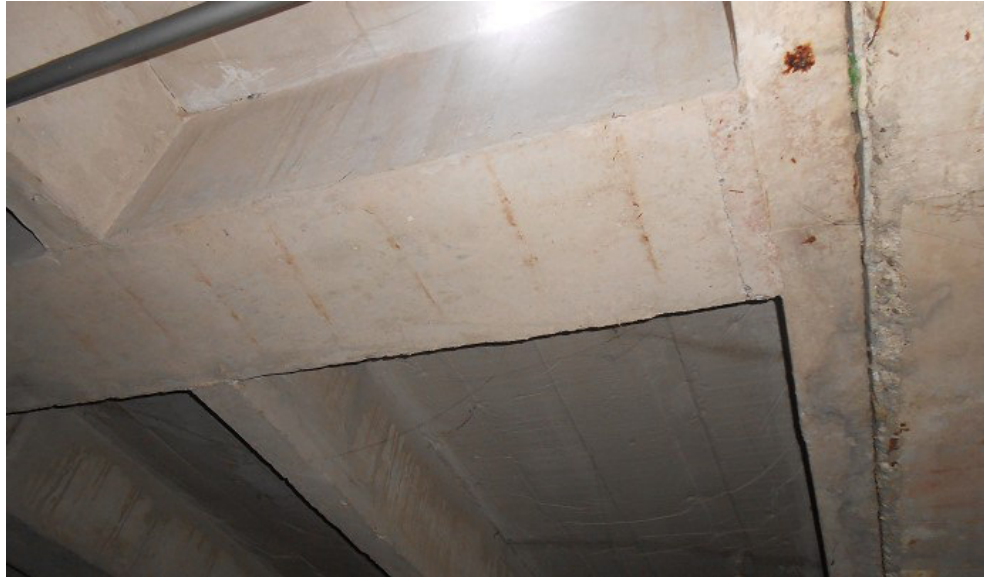
Se identificó corrosión del refuerzo de los elementos estructurales, debido a errores en el proceso constructivo como la falta de recubrimiento mínimo, en algunos elementos se observa acero corroído, debido a que se encuentra en las zonas carbonatadas del concreto, en algunos casos el acero presenta una disposición irregular que no obedece al armado típico de los elementos estructurales.

Figura. 28 Manchas de óxido en dirección del refuerzo a cortante – viga sótano 1.

Se introducen partículas abrasivas en un sistema de aire comprimido o expulsadas por máquinas centrífugas, con el fin de impactar en la superficie de acero. Se agrega agua en el flujo del chorro abrasivo, ya que el uso de agua tiene la ventaja de mejorar el control de la suciedad. Por otro lado, cuando se utilizan equipos de baja presión, pueden quedar partículas finas en la superficie del acero, que se deben eliminar con agua. Luego se aplica pintura anticorrosiva y se prepara un concreto de 21 MPa y se construyen los recubrimientos para proteger al acero.

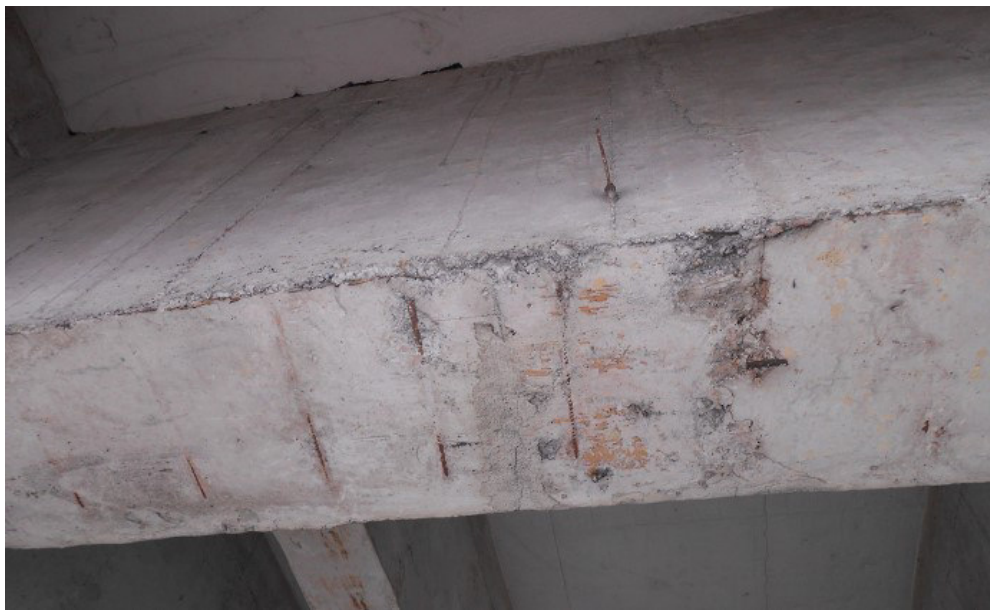
Figura. 29 Refuerzo expuesto y corroído - viga parqueadero

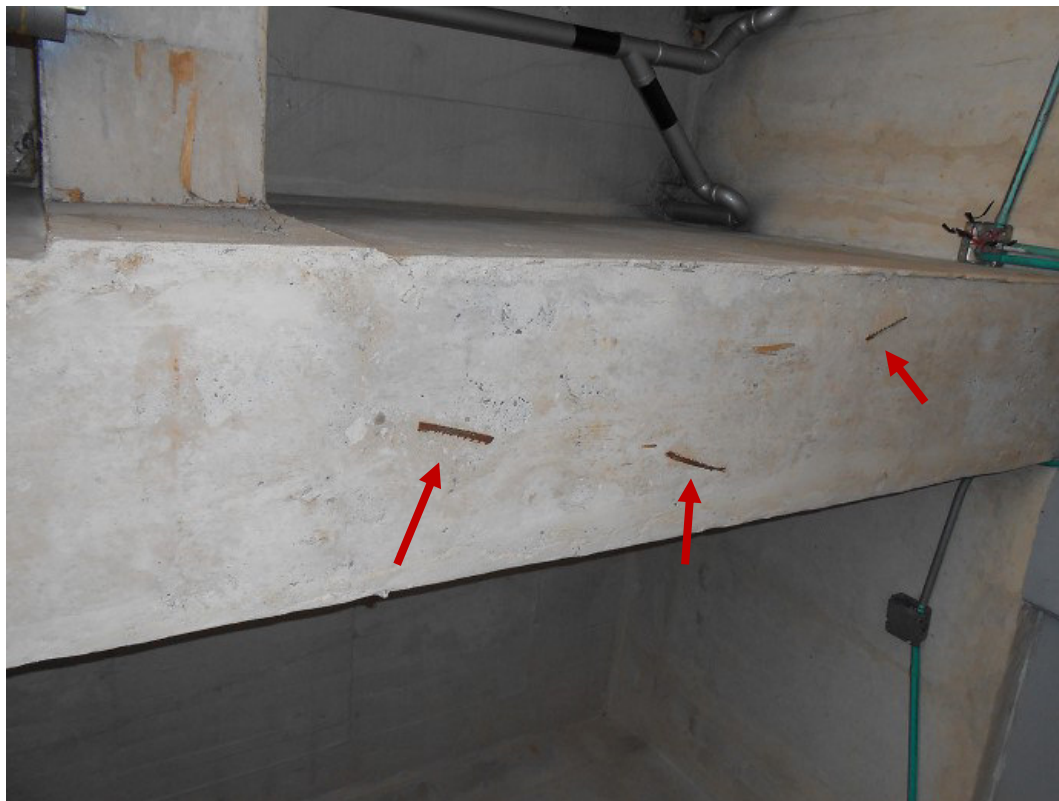
Figura. 30 Elementos de acero corroído en viga sobre parqueadero 52

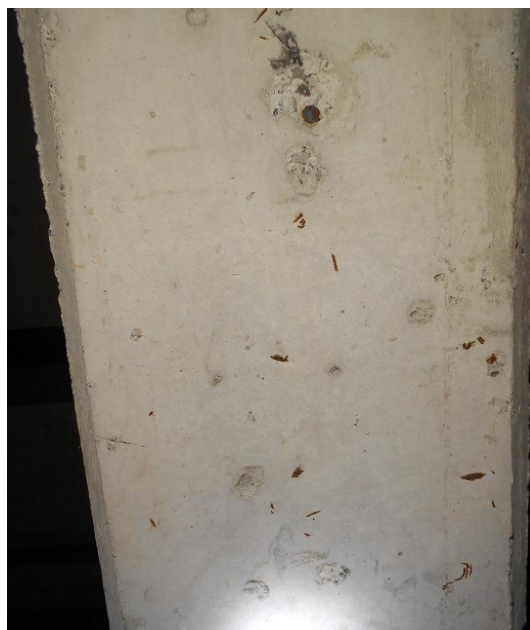
Figura. 31 Elementos de acero corroído en columna entre parqueaderos 124 y 125

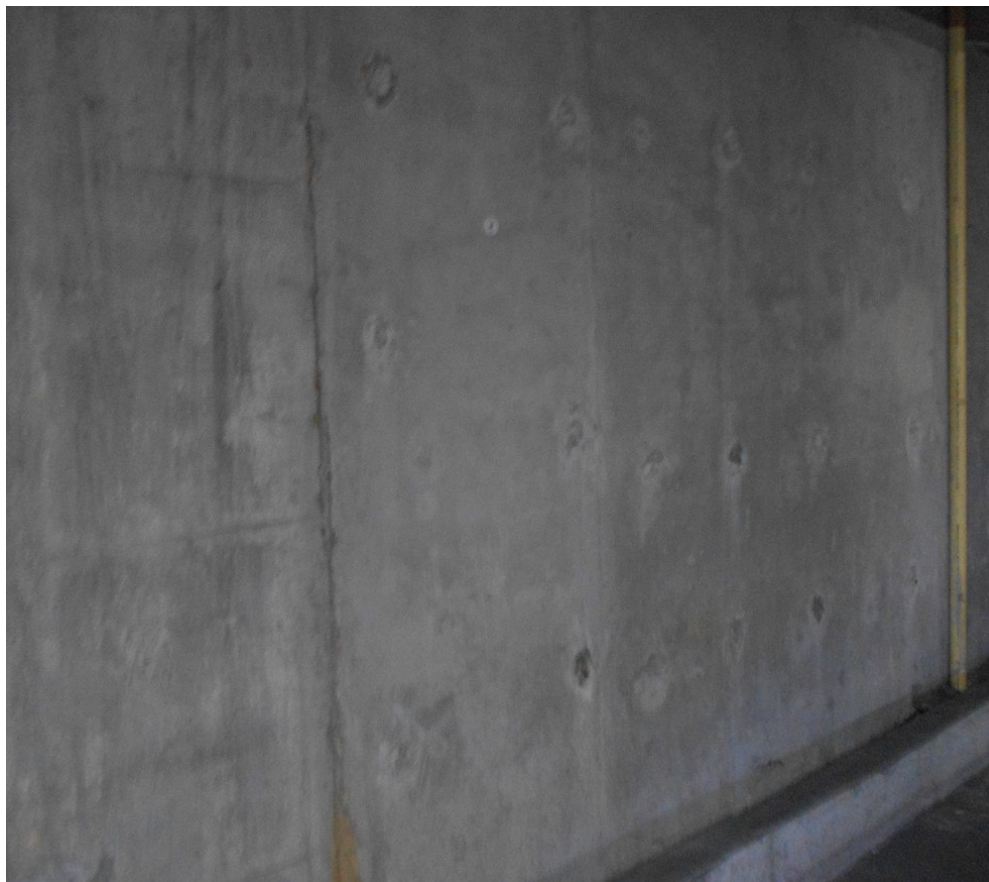
Actualmente los muros de contención presentan pases o lloraderos sellados, debido a que el escurrimiento del agua del nivel freático que se drenaba a través de estos, generaba rastros de humedad por lavado diferencial.

Figura. 39 Estado actual de muros de contención – pases o lloraderos sellados

El sellamiento de los pases o lloraderos se realizó con concreto de 21MPa, para reabrirlos se recomienda utilizar un Martillo perforador puede ser hilti TE 30 230V, se debe asegurar la completa perforación de cada orificio y limpiar toda el área para evitar futuros taponamientos, se debe impermeabilizar la parte interior del muro con un producto tipo SikaTop Seal-107 o similares.
