1. ELEMENTO.	2. CODIFICACION DEL ELEMENTO.	3. FECHA DE LA INSPECCION.	
UNIDAD DE SOPORTE DEL SISTEMA DE TANQUES ELEVADOS DE ACOPIO DE AGUA.	001 - CUBIERTA	15 DE ENERO DE 2018	
4. UBICACIÓN GENERAL DEL ELEMENTO EN LA ESTRUCTURA.		5. REGISTRO FOTOGRAFICO

<p>ESTRUCTURA DE SOPORTE DE TANQUES ELEVADOS PARA APROVISIONAMIENTO DE AGUA.</p>

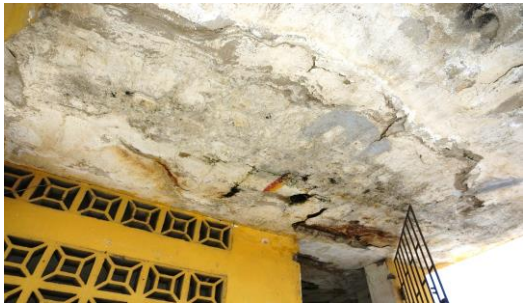
<p>DETALLE DE LA ESTRUCTURA, FALTA ESCALERA DE ACCESO, MUROS SIN MANTENIMIENTO.</p>

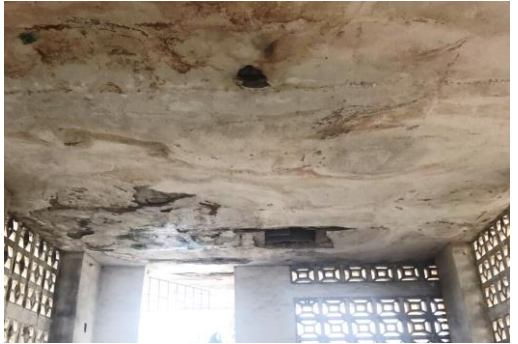
<p>PERDIDA DE RECUBRIMIENTO, GRIETAS, DESPASIVACION ACERO DE REFUERZO, DESPRENDIMIENTOS, MANCHAS, HUMEDAD.</p>

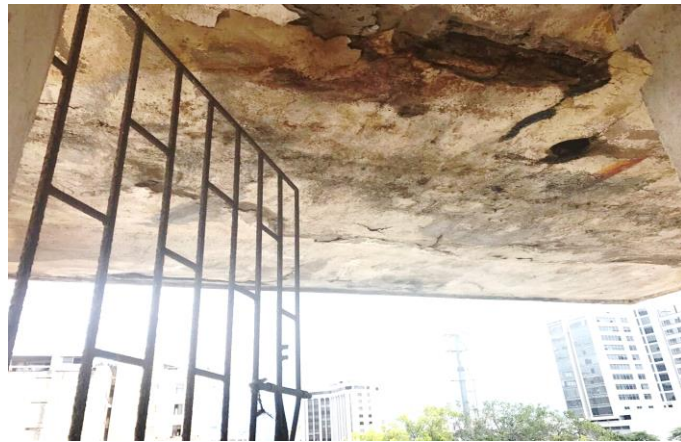
DETALLE
DESPRENDIMIENTOS,
CORROSION DE LOS
ACEROS, PERDIDA DE
SECCION.

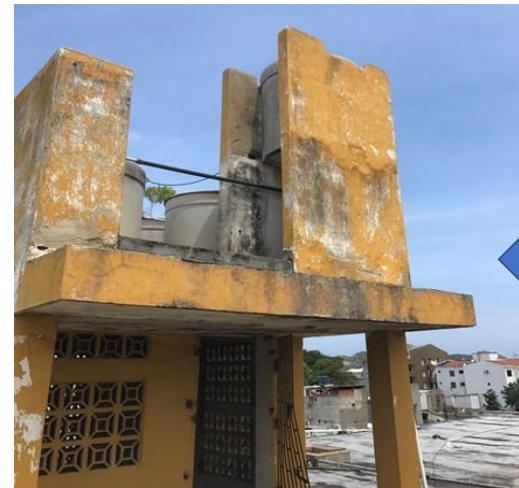
PERDIDA DE
RECUBRIMIEN TOS,
FISURAS, ERRORES DE
CONSTRUCCION, FALTA
DE MANTENIMIENTO.
